**APOYO AL AREA DE INFRAESTRUCTURA EN COMFENALCO SANTANDER SEDE  
PRINCIPAL BUCARAMANGA**

**Presentado por  
JUAN DIEGO BARAJAS CARREÑO**

**UNIVERSIDAD PONTIFICIA BOLIVARIANA  
SECCIONAL BUCARAMANGA  
ESCUELA DE INGENIERÍA  
FACULTAD DE INGENIERÍA CIVIL.**

**2020.**

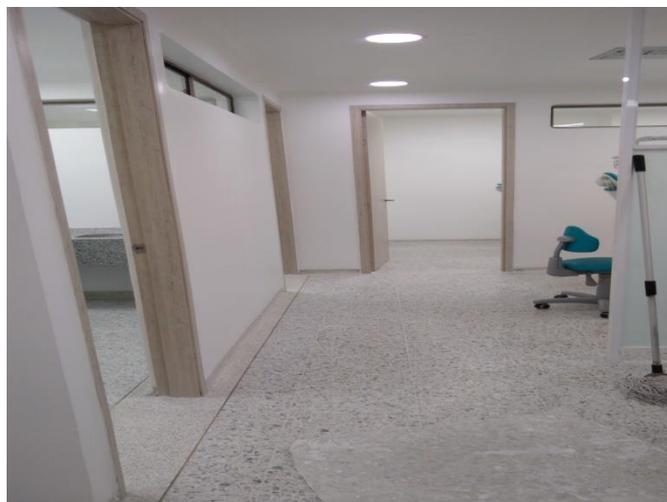
*Ilustración 5 piso odontológico*

→ Entrega 3 piso finalizado y aceptado por la directora de la IPS.

*“Aunque hablo de unas inconformidades la directora como la boquilla en la puerta que eso se daña y los mesones donde se apoyan las computadoras.”*

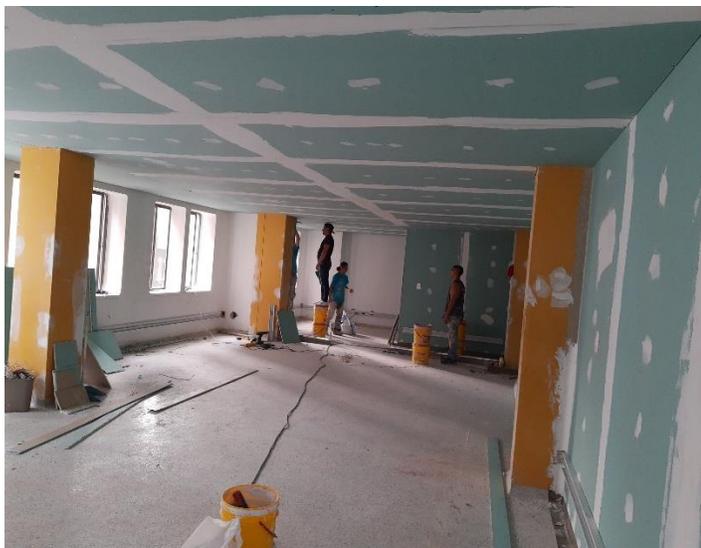
*Ilustración 6 Montaje de cielo raso*

1. montaje de lámina super board para cielo raso, instalada totalmente.

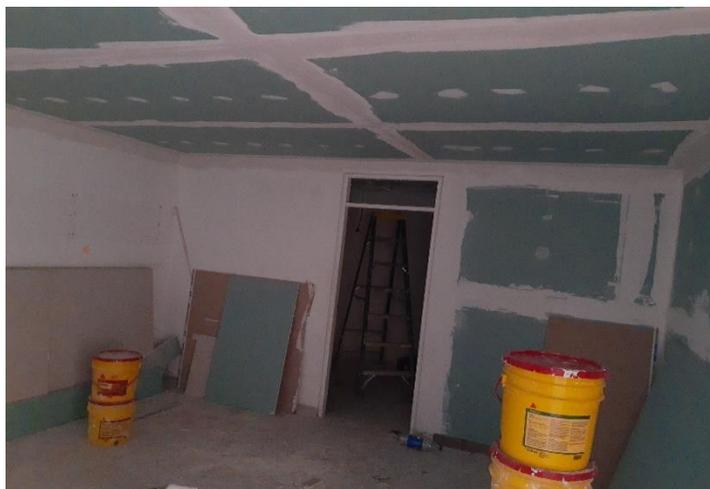
*Ilustración 7 División de consultorio*

2. Inicio de instalación paneles de división de cada consultorio.
3. instalación de canales para red de voz, internet etc.

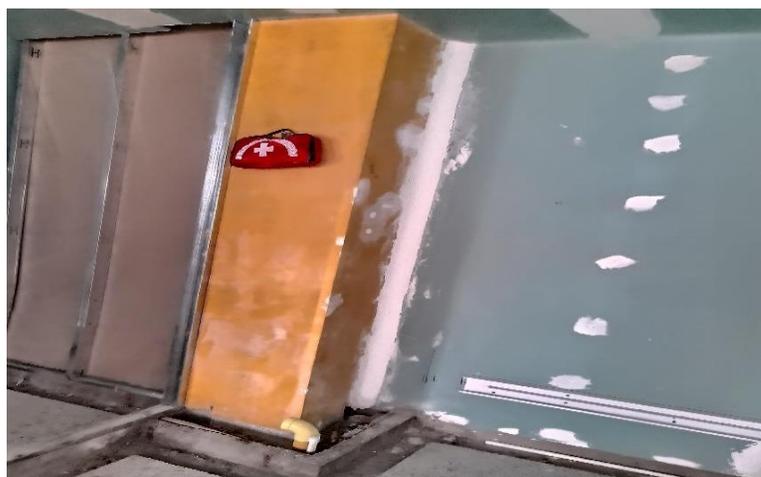
*Ilustración 11 Media caña muro a muro*

#### 4. Medias cañas muro-muro.

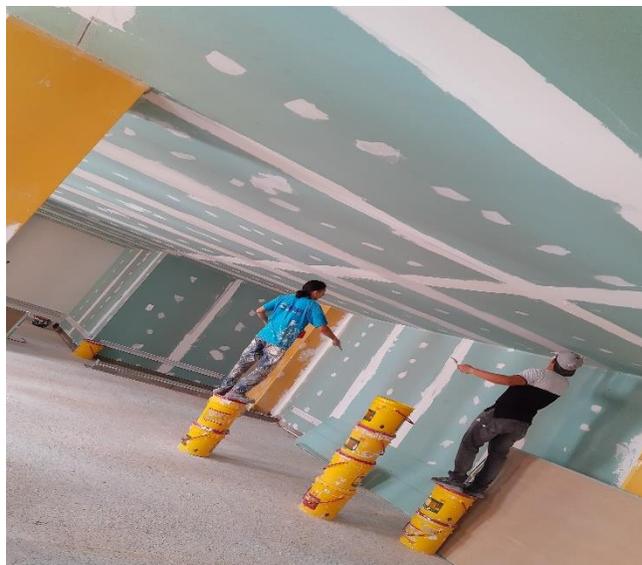
*Ilustración 12 Empastado de juntas.*

1. Terminar segunda mano de cielo raso y muros y tapan el otro lado del muro.

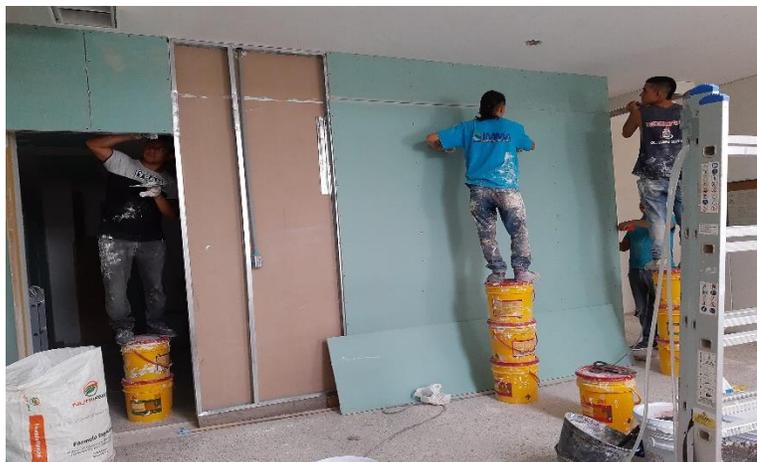
*Ilustración 14 Construcción de muro en Drywall área de contabilidad*

2. Tapar archivo.

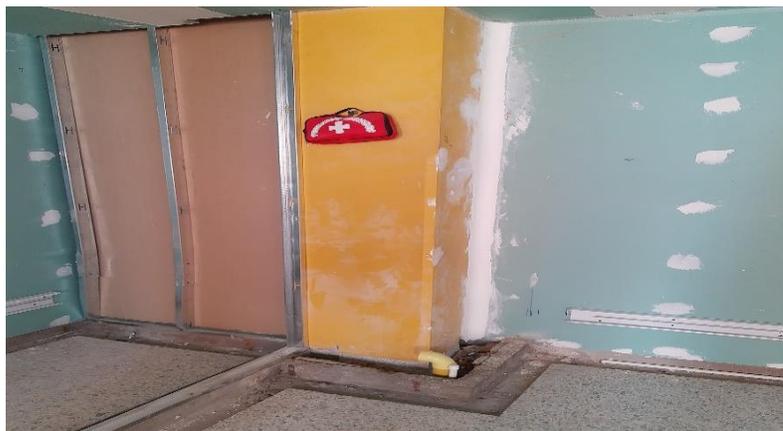
*Ilustración 15 Construcción buitrón*

3. Buitrón para la red de la zona caliente.

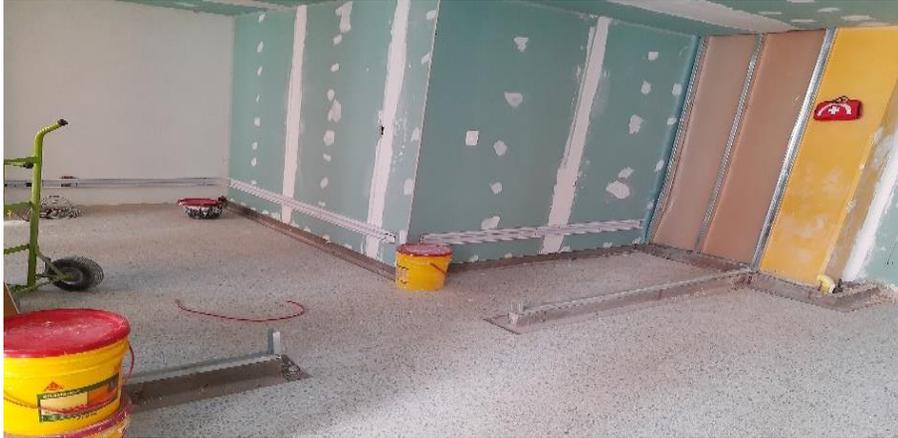
*Ilustración 16 Construcción de muro divisorio punto caliente*

4. Terminar el muro que divide la zona caliente y el cuarto frío.

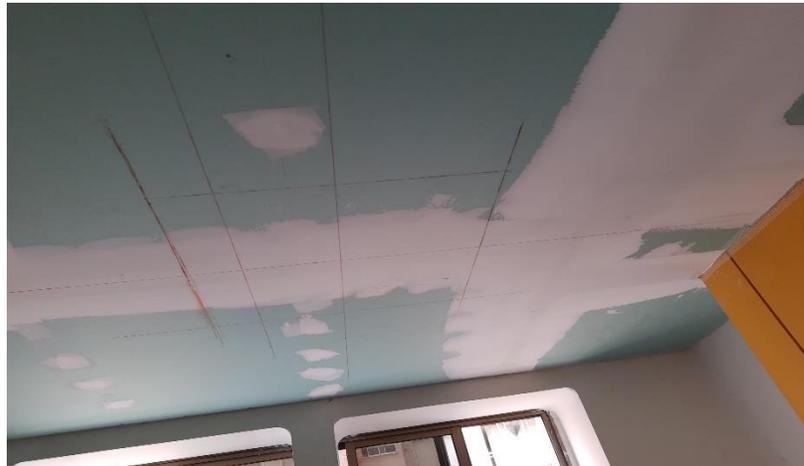
*Ilustración 17 cimbrado para marcar la ubicación de la iluminación.*

5. Cimbra para marcar zona de iluminación.

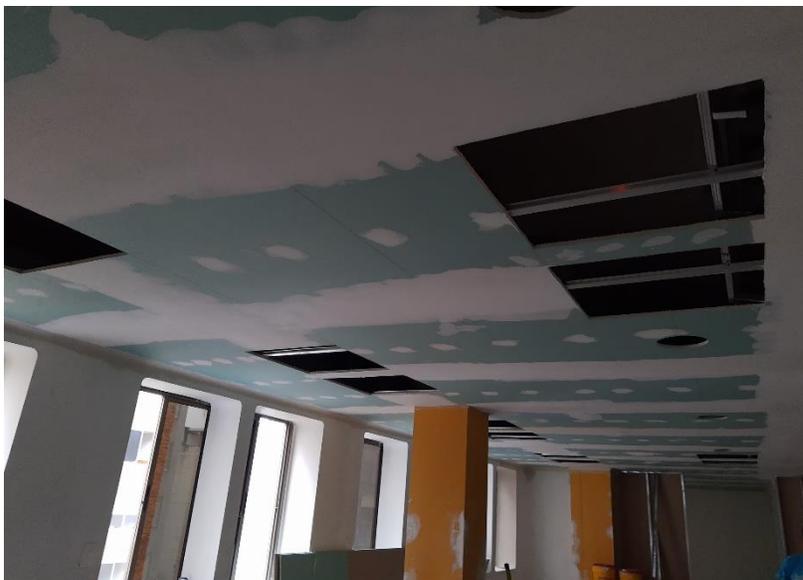
*Ilustración 18 Huecos para los casets*

1. Todos los huecos para poner los casets de A.A y las luminarias.

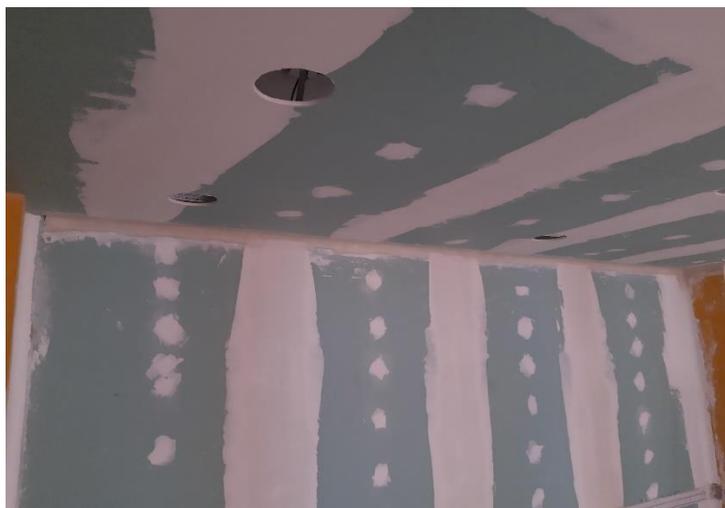
*Ilustración 19 Media caña muro techo*

2. Se empezó hacer medias cañas muro a techo en la zona de fisioterapia.

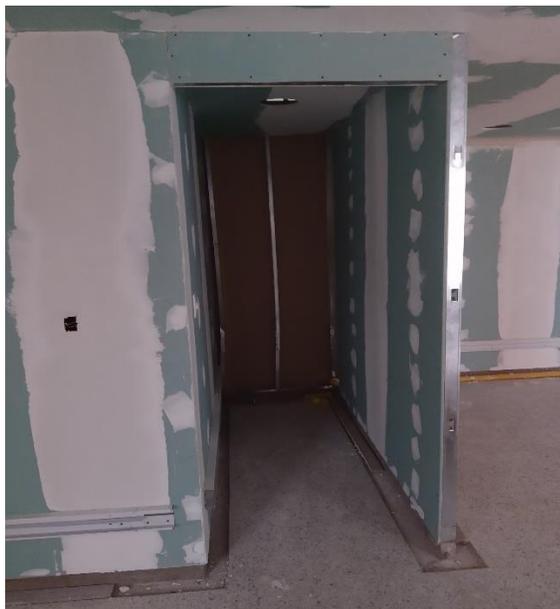
*Ilustración 21 punto caliente*

3. Se puso la lámina de super board del punto caliente.

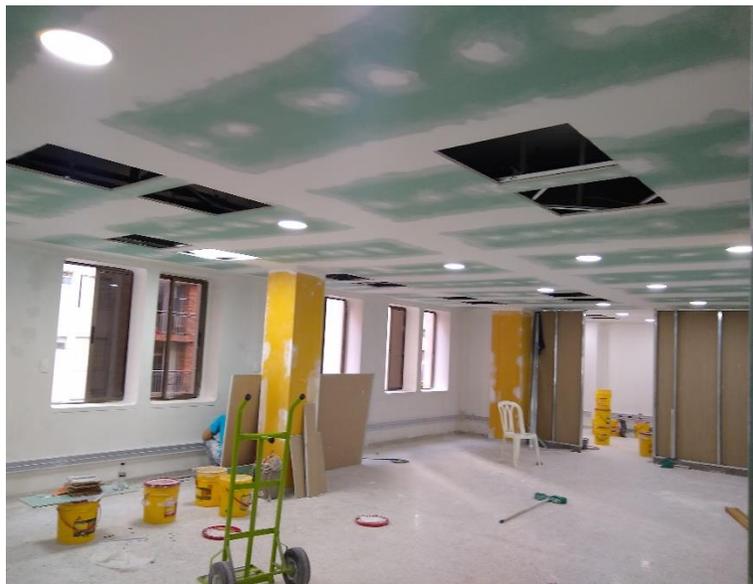
*Ilustración 23 Lijada*

1. Se trabaja en la lijada.

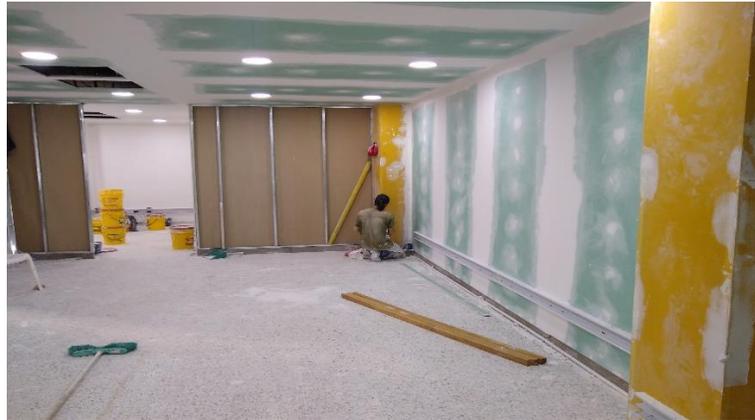
*Ilustración 24 Estucado de muros*

2. Se está estucando los muros y medias cañas.

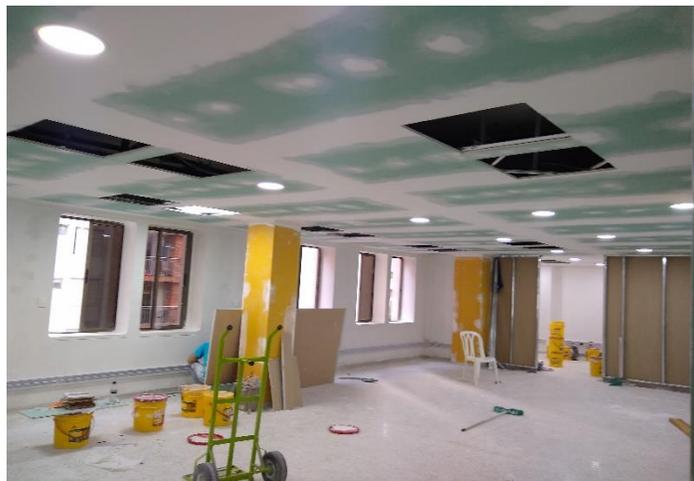
*Ilustración 25 Instalación de luminarias*

3. Se instalaron las luminarias circulares 19 unidades y 3 cuadradas.

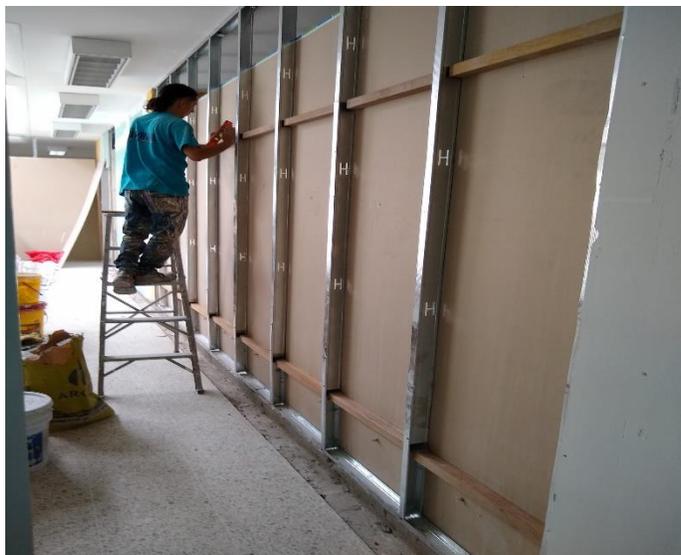
*Ilustración 26 Refuerzo de bastones*

4. Refuerzos en los banos con listones de madera 4x4.

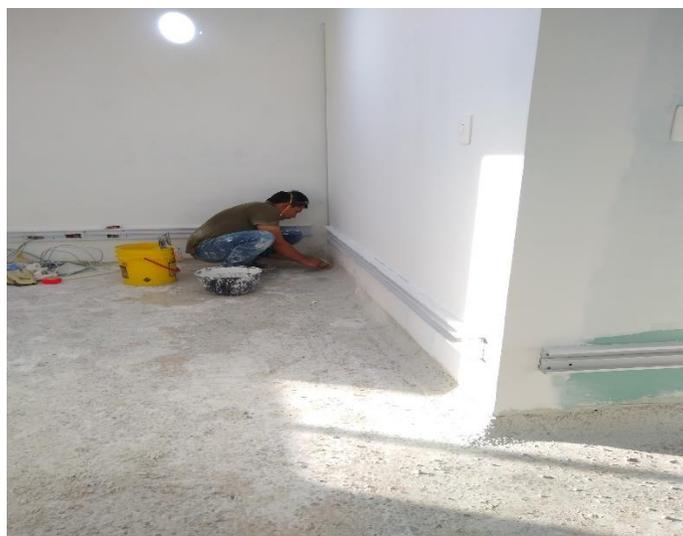
*Ilustración 27 construcción de media caña*

1. Se empieza la actividad de construcción de media caña muro piso en granito pulido.

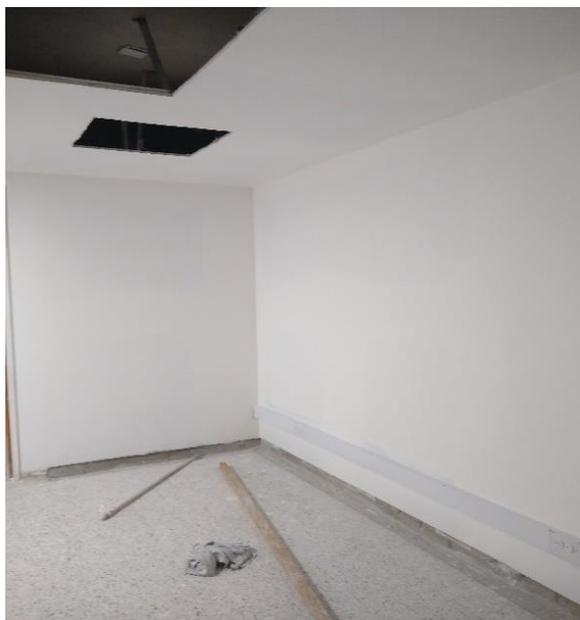
*Ilustración 28 Pintura de muros*

2. Se termina la actividad de construcción de muro en super board.

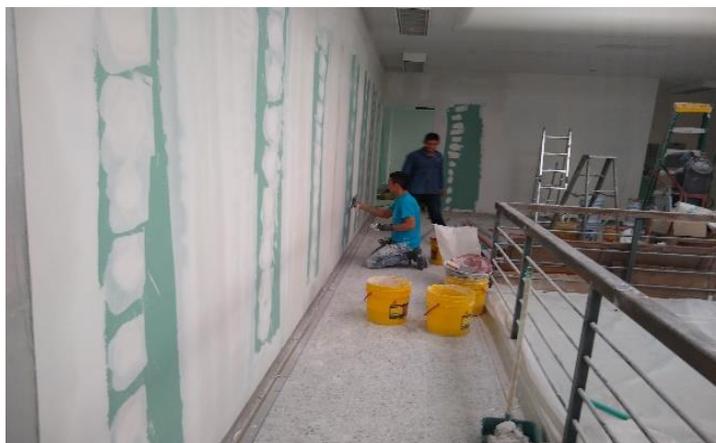
*Ilustración 29 Empaste de muro cara posterior*

3. Se trabaja en el empaste de los muros divisorios a 3 manos.

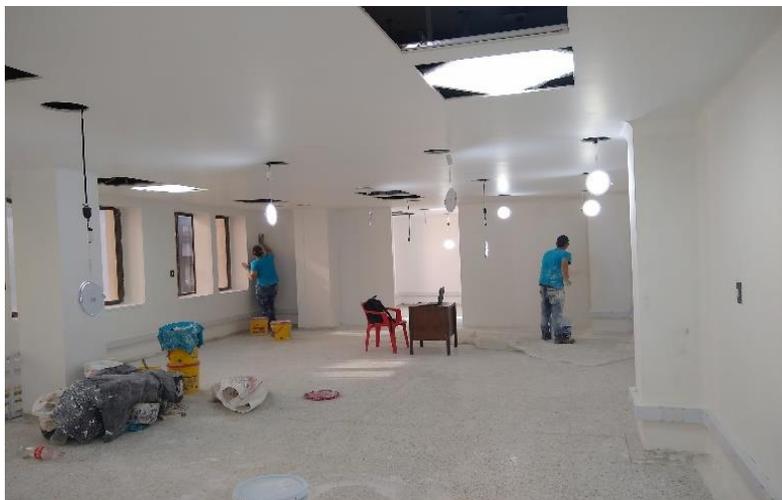
*Ilustración 30 Terminación zona de gimnasio*

1. *Aplicación de pintura Anti bacterial en los techos, paredes, buitrón.*

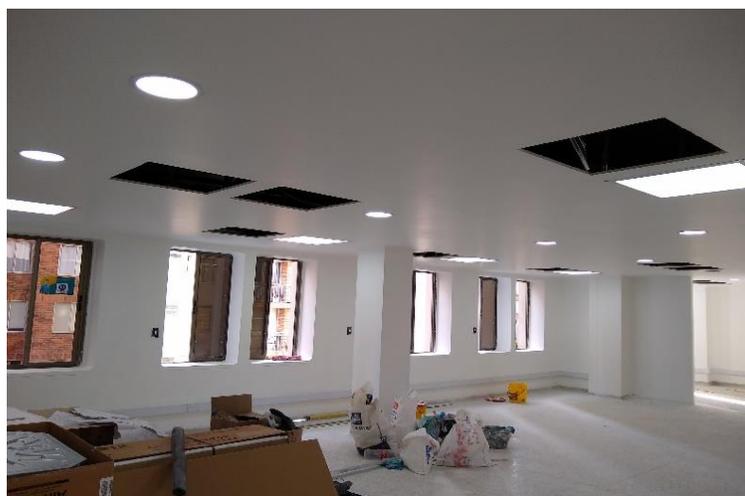
*Ilustración 31 Instalación de acabados*

2. *Se instalaron las luminarias en su totalidad.*

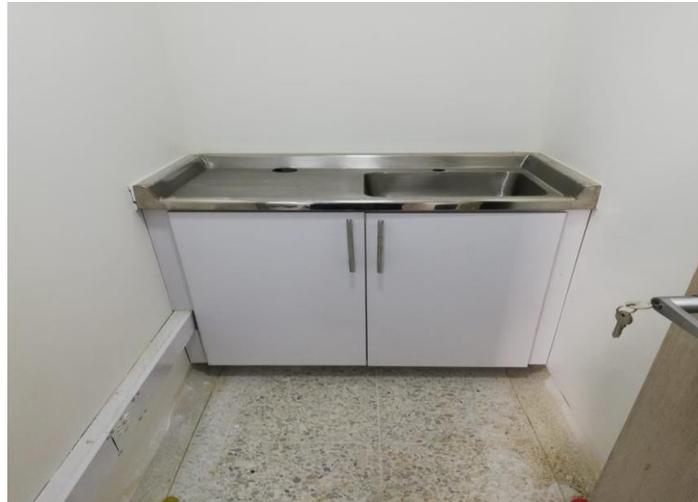
*Ilustración 32 Punto caliente*

3. *Terminación del punto caliente.*

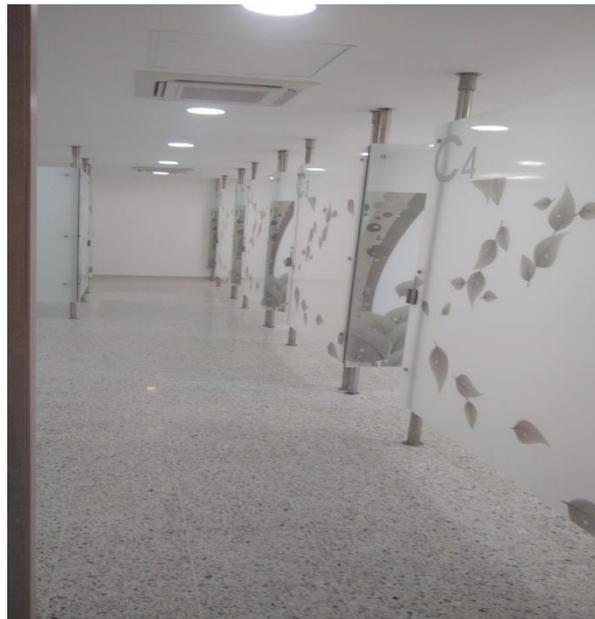
*Ilustración 33 Entrega de tercer piso*

4. *Se realizan terminaciones.*

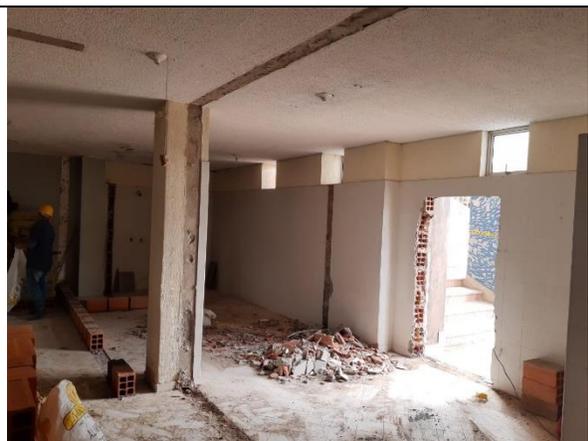
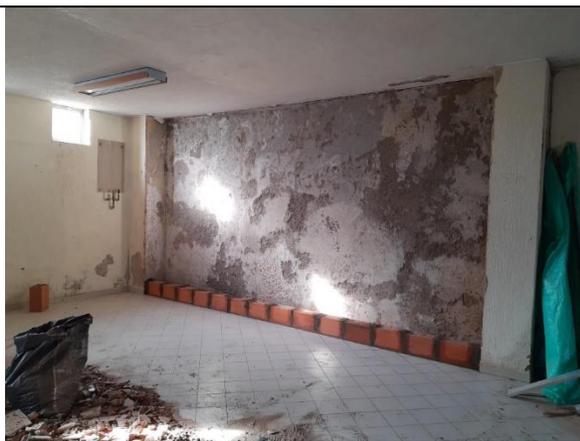
*Ilustración 36 Demolición baños existentes*

- se inicia la demolición de los baños antiguos para iniciar con la construcción del auditorio	- se observa la escarificación del muro y se inicia la mamposteada del muro.

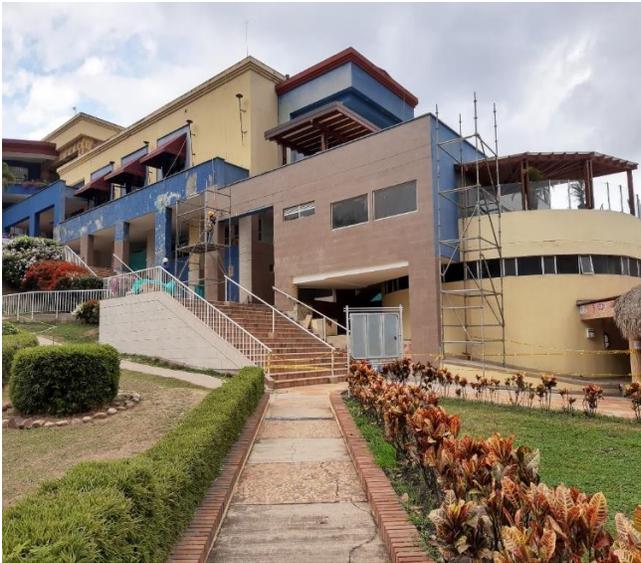
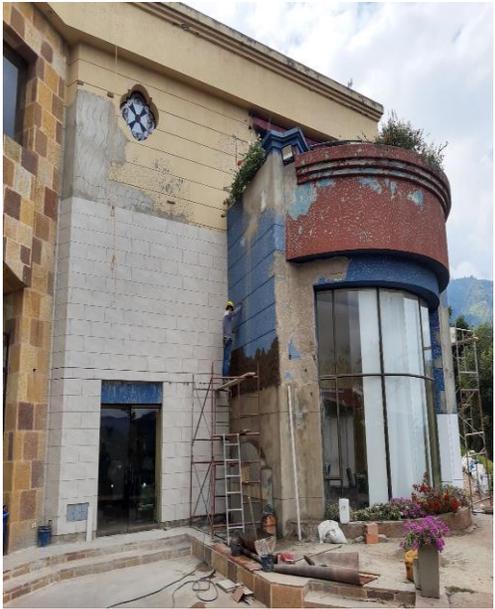
*Ilustración 37 Instalación de cerámica*

<p>-Avance en la instalación de la fachada, cumpliendo con todas las normas.</p> <p>-instalación de cerámica color chocolate.</p>	<p>- Resane de varias zonas de la fachada del restaurante del club.</p> <p>-Instalación de la cerámica color gris bajo los protocolos de seguridad.</p>

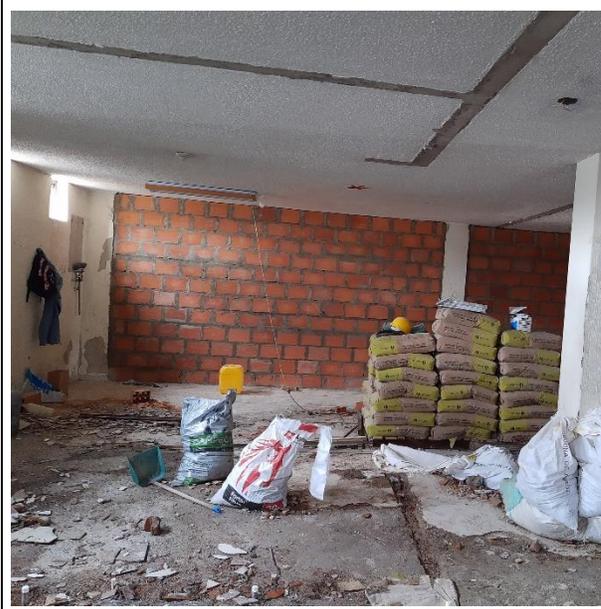
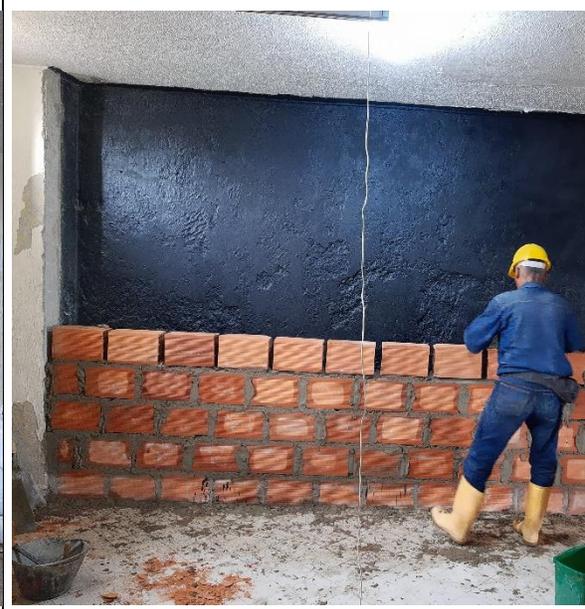
*Ilustración 38 Construcción de muro en mampostería.*

<ul style="list-style-type: none"> <li>- Demolición de muros existentes en la zona antigua de baños.</li> <li>- Construcción de nuevos muros en ladrillo h-10 para la nueva zona de auditorios.</li> </ul>	<ul style="list-style-type: none"> <li>- En esta imagen observamos la construcción de los muros, cumpliendo con las técnicas de construcción y el personal óptimo para esta labor.</li> </ul>

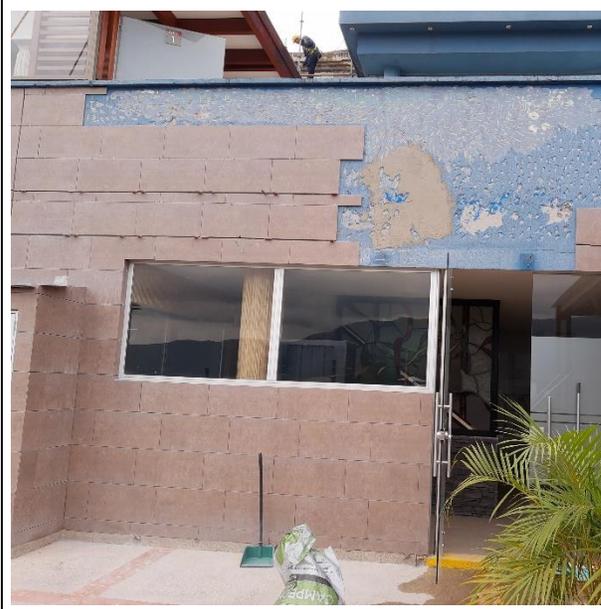
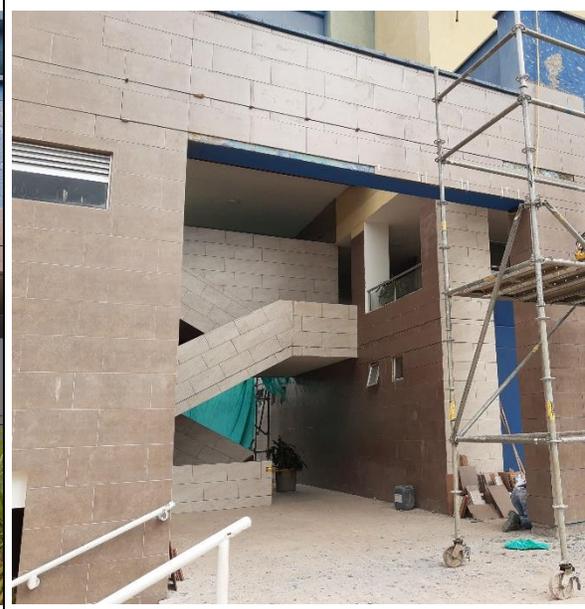
<p>- Se avanza a las zonas de spa con la instalación de la cerámica.</p>	<p>- Acceso a zona de spa completamente enchapado.</p>

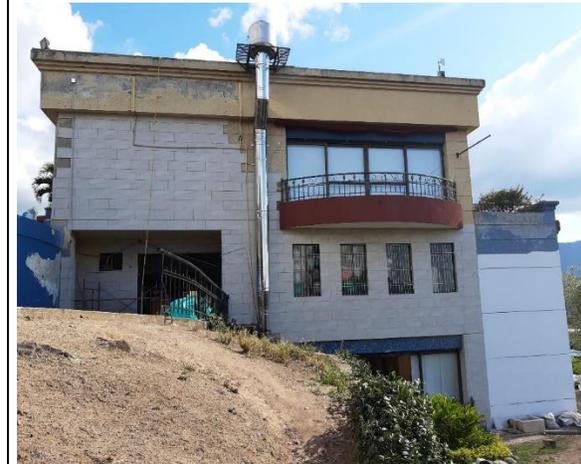
<ul style="list-style-type: none"> <li>- Se continúa trabajando en la instalación del enchape ahora en la zona de la cubierta del restaurante.</li> <li>- Se trabaja en los pequeños detalles.</li> </ul>	<ul style="list-style-type: none"> <li>- La fachada del restaurante avanza con total normalidad realizando los respectivos resanes presentados por humedades que antiguamente existían.</li> </ul>

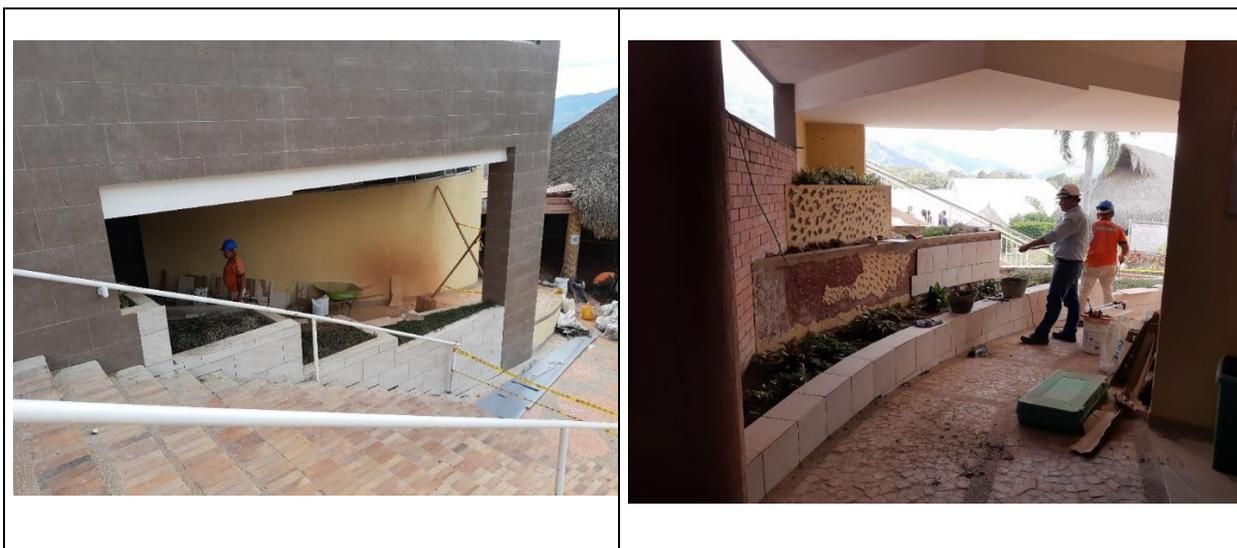
<ul style="list-style-type: none"> <li>- La zona de escaleras y acceso a los nuevos auditorios se avanza con la instalación del enchape.</li> <li>- La instalación del enchape va se ha realizado correctamente.</li> </ul>	<ul style="list-style-type: none"> <li>- Se observa la instalación del enchape en las zonas verdes dentro del edificio en color gris.</li> </ul>
---	--

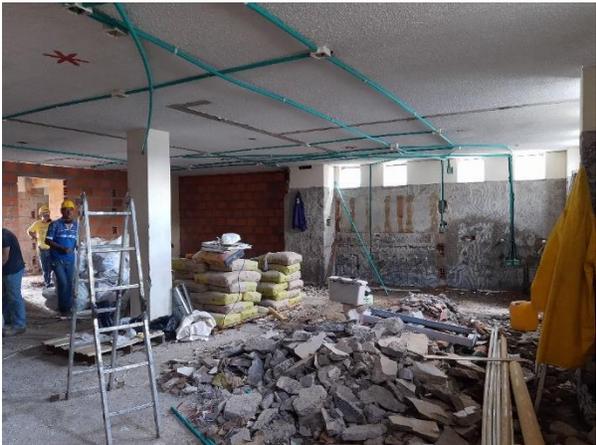
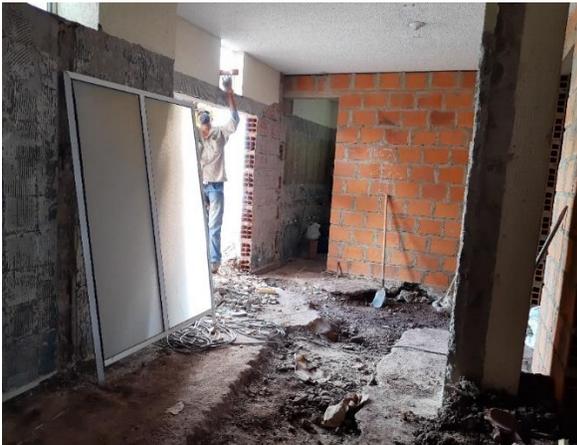
<ul style="list-style-type: none"> <li>- Se observa la Instalación de red eléctrica del auditorio.</li> <li>- Se observa la demolición de muros existentes.</li> </ul>	<ul style="list-style-type: none"> <li>- Construcción de puerta principal, e instalación de tubería para baños.</li> <li>- Nivelación de muros.</li> </ul>

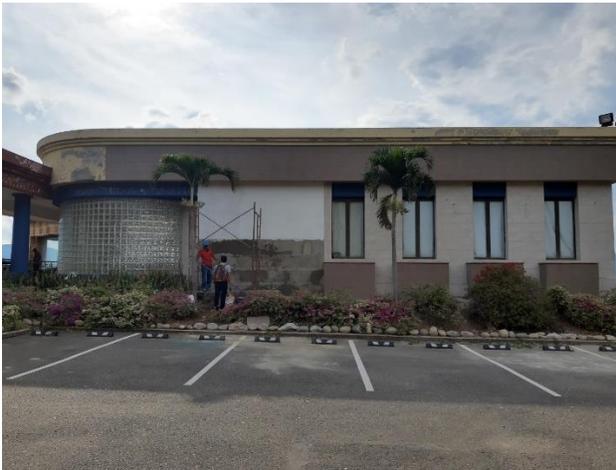
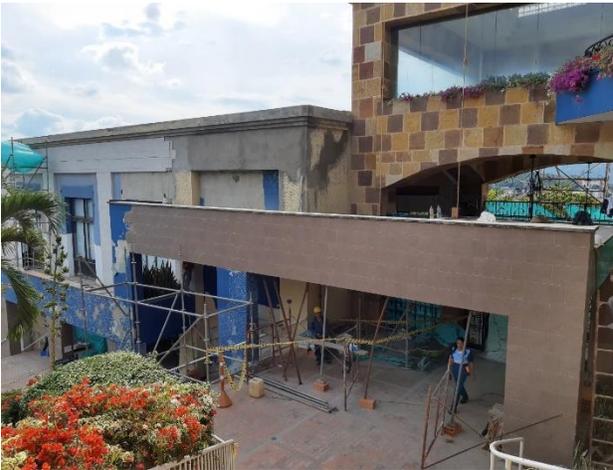
<ul style="list-style-type: none"> <li>- <i>Se trabaja en las últimas zonas de las fachadas, en esta imagen observamos el trabajo en las áreas de parqueadero.</i></li> </ul>	<ul style="list-style-type: none"> <li>- <i>Se observa el trabajo en la entrada al restaurante del club.</i></li> <li>-</li> <li>- <i>Se realizaron los respectivos resanes y se procede con la instalación del enchape.</i></li> </ul>

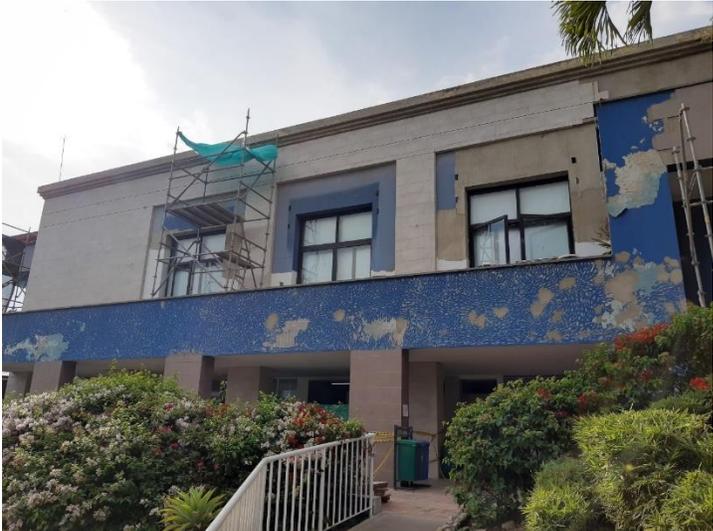
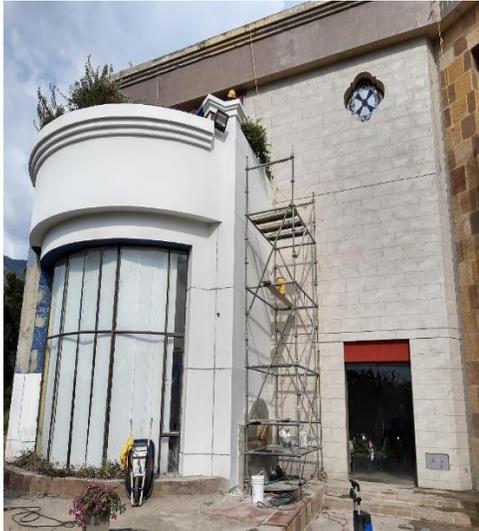
<p>- Se continúa trabajando en la fachada occidental del restaurante.</p>	<p>-se finalizó la fachada oriental del restaurante y se cambió el color de la pintura a blanco.</p>

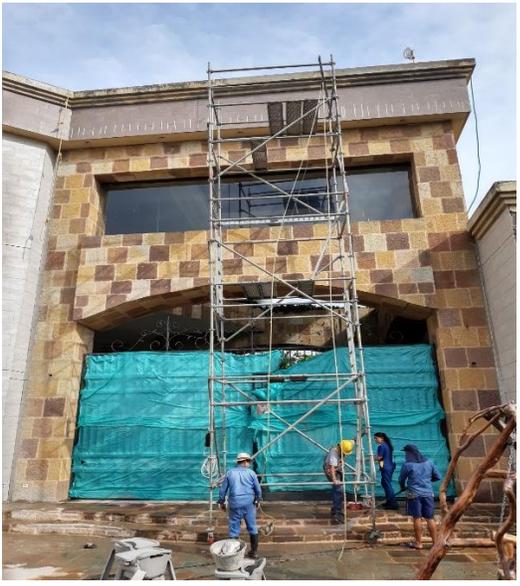
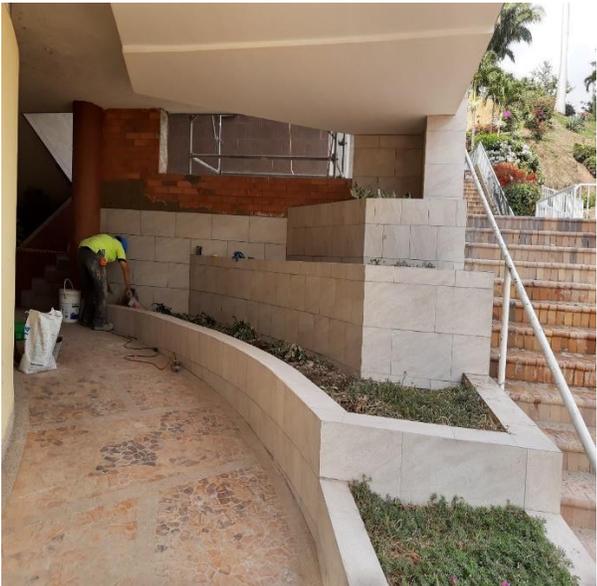
<p><i>-se trabaja en la zona alta de la fachada arreglando cornisas y enchapando.</i></p>	<p><i>-se finaliza el enchape de las zonas verdes para la entrada a los auditorios y baños.</i></p>

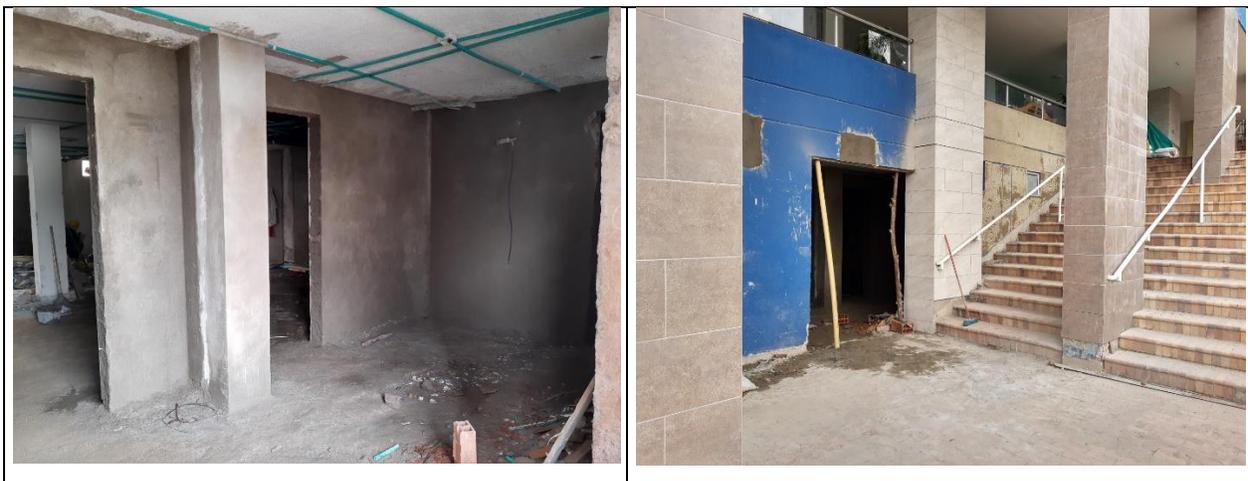
| <ul style="list-style-type: none"> <li>- Se observa en esta imagen la frisada de los muros y columnas y se continua con la construcción del auditorio.</li> </ul> | <ul style="list-style-type: none"> <li>- Se crea un nuevo acceso a los auditorios, se realizan los respectivos resanes.</li> <li>- Se observa las columnas totalmente enchapadas de la fachada occidental.</li> </ul> |

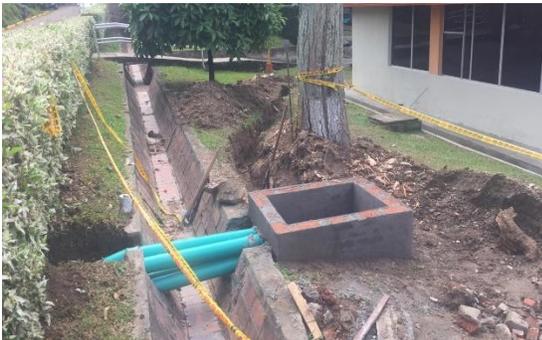
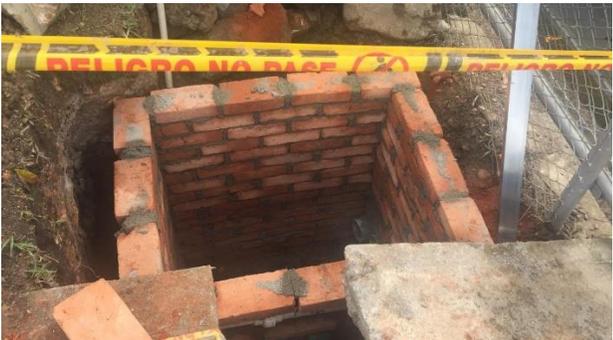
<ul style="list-style-type: none"> <li>- Se inicio la construcción de las cajas de inspección para la llegada de los cables.</li> <li>- Las cajas son de 1.20m de ancho por 1 m de largo y su profundidad de 1 m.</li> </ul>	<ul style="list-style-type: none"> <li>- Se construirán 17 cajas de inspección, mamposteadas y frisadas.</li> <li>- Se llevan construidas 10 cajas de inspección.</li> </ul>

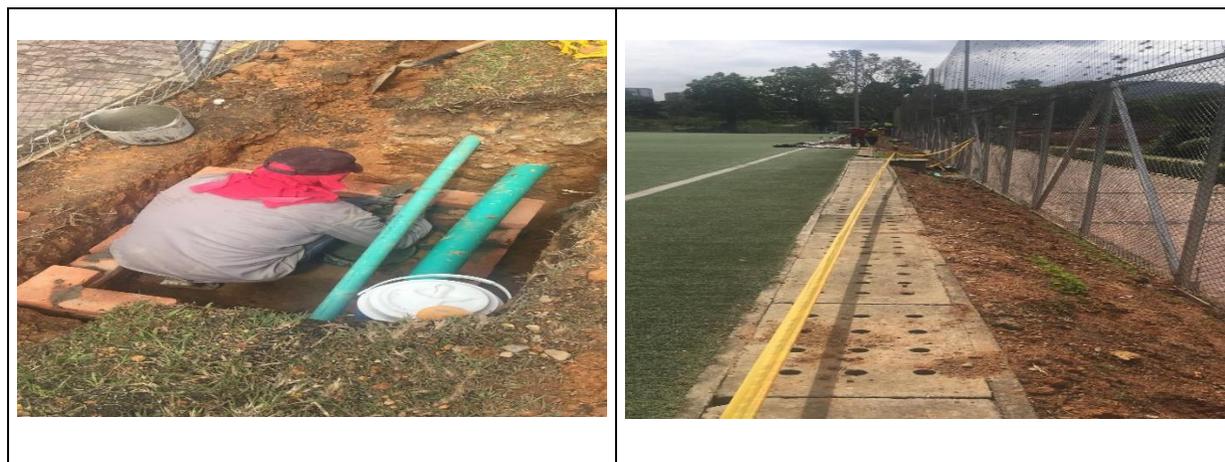
<ul style="list-style-type: none"> <li>- Se observa al maestro construyendo las cajas de inspección cumpliendo con todas las especificaciones firmadas en el contrato.</li> </ul>	<ul style="list-style-type: none"> <li>- Se trabaja en la excavación de las chambas en la zona de la cancha sintética número 2.</li> <li>- Profundidad de la chamba 60 cm.</li> </ul>
---	---

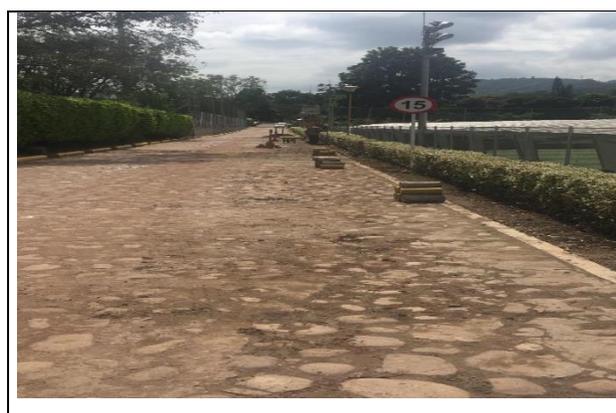
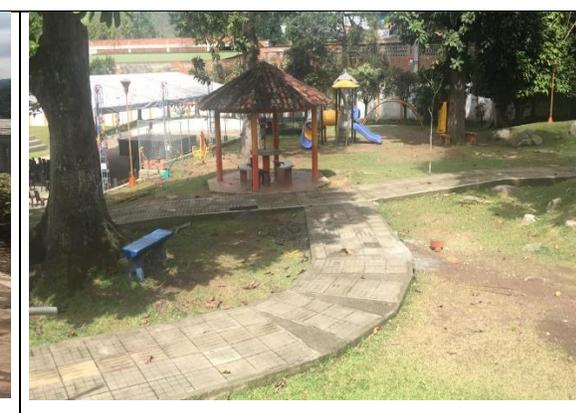
<ul style="list-style-type: none"> <li>- Se realiza la instalación de la tubería en el paso de la carretera.</li> <li>- Queda totalmente reparado y terminada la instalación de la tubería PVC 3 pulgadas.</li> </ul>	<ul style="list-style-type: none"> <li>- Se observa la zona Mickey, la cual es la que se va a repotenciar ya que es el lugar donde se realizan los eventos.</li> </ul>

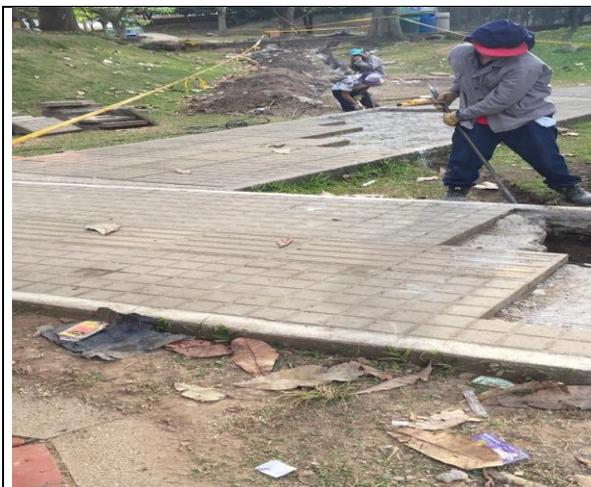
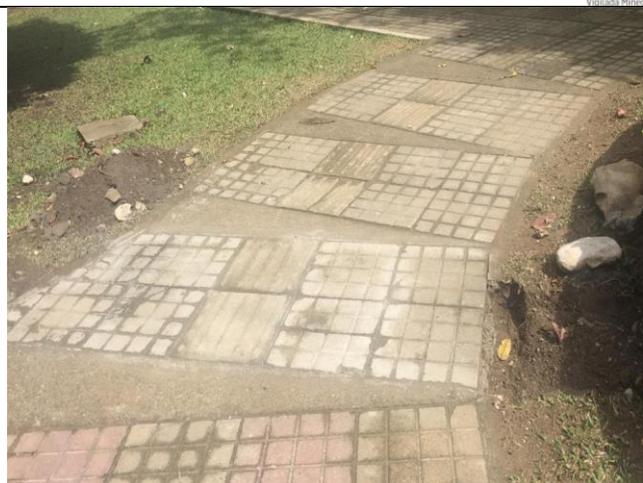
- Se realiza el levantamiento de las baldosas para poder pasar la tubería con profundidad de 60 cm.

- Se hace la respectiva reparación de los accesos a la zona Mickey.

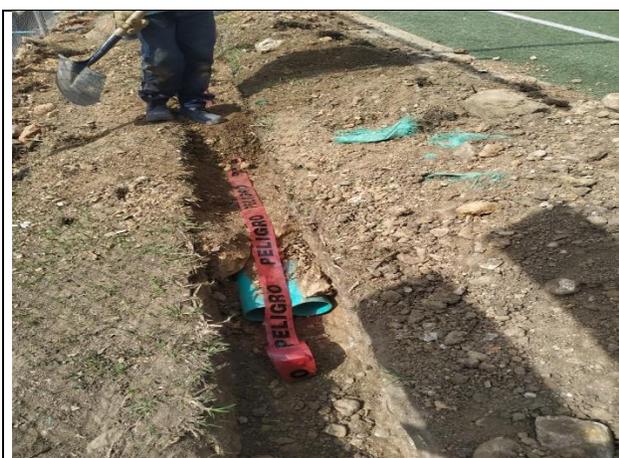
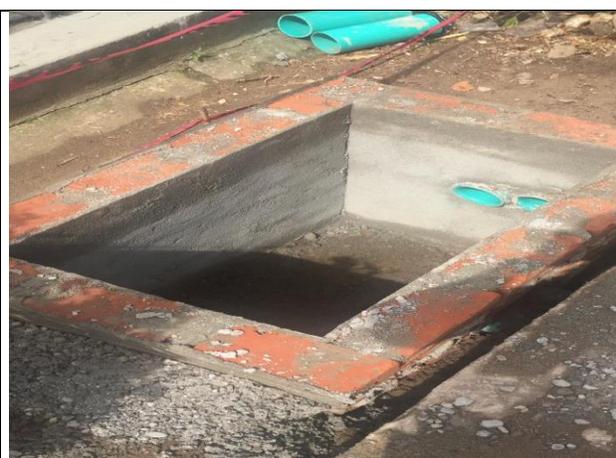
- Se observa la tubería PVC con la cinta roja de peligro y una profundidad de 30 cm.

- Se termina la caja de inspección de la cancha sintética número 2, totalmente frisada.
