**ESTUDIO PATOLOGICO ESTRUCTURAL DEL ANTIGUO COLEGIO  
INMACULADA CONCEPCION DEL MUNICIPIO DE BARRANCABERMEJA.**

**ANDRES FELIPE BOTERO MURILLO**

**UNIVERSIDAD PONTIFICIA BOLIVARIANA**

**2014**

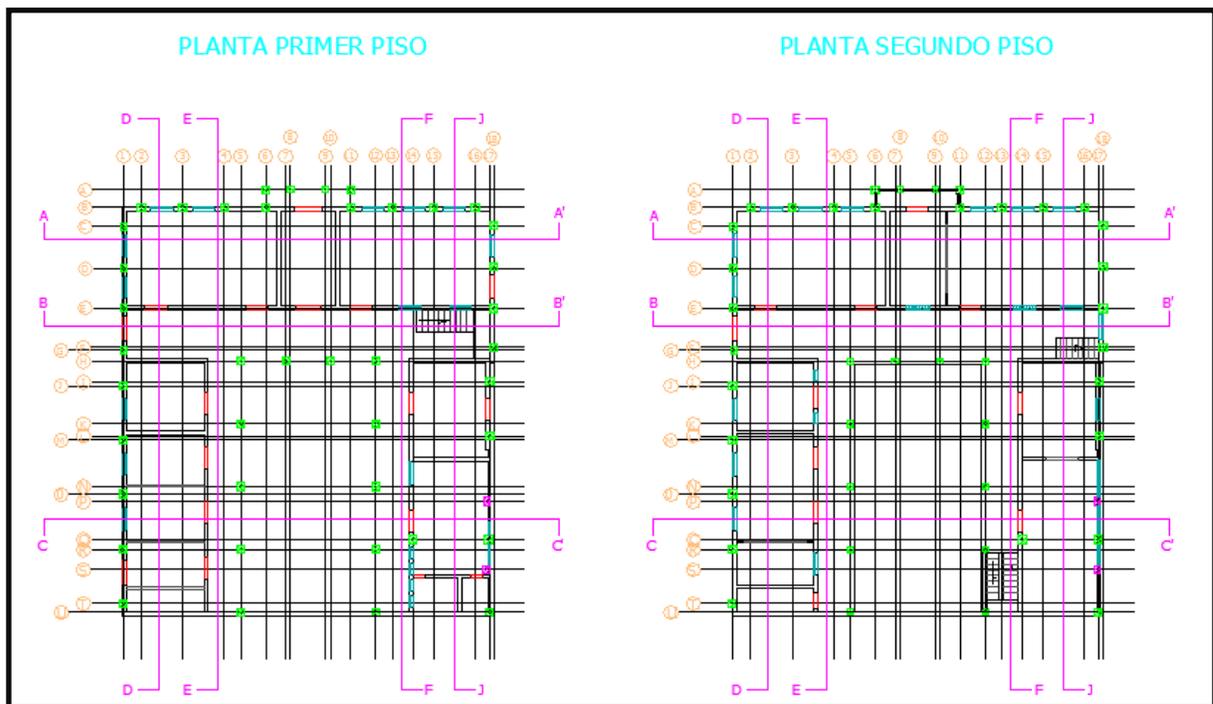
Figura 8: Planos de las plantas del Colegio Inmaculada Concepción (Autor).

Posterior al reconocimiento de la estructura, se realizó el levantamiento de los elementos estructurales como vigas, columnas y muros de carga identificados en la estructura. En este proceso, se encontraron anomalías como la falta de linealidad entre algunas columnas, lo que genera más pórticos de los que serían necesarios para esta edificación y lo cual dificulta el la predicción del comportamiento estructural de la edificación. Dada la antigüedad de la construcción y la particularidad del sistema constructivo, se estableció que los muros perimetrales y la mayoría de los muros internos forman parte del sistema

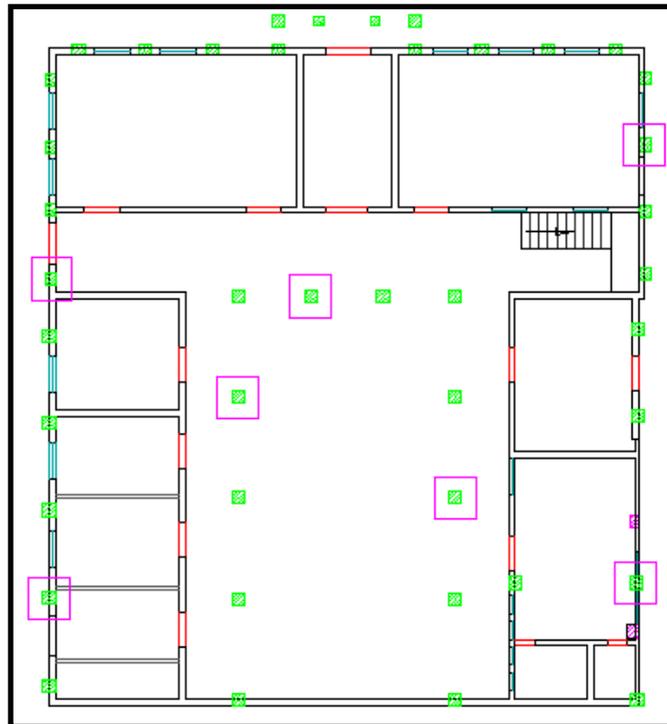
Figura 9: Ubicación puntos de verificación de zapatas (Autor)..

En los elementos perimetrales de la estructura se evidencio un cambio en la profundidad de cimentación a pesar de que la estructura se encuentra horizontalmente aceptable. En las zapatas de las columnas centrales, se encontraron vigas de amarre unidireccionales, dependiendo de la configuración lineal de las mismas. En la figura 6 se muestran los puntos auscultados para la verificación de zapatas.

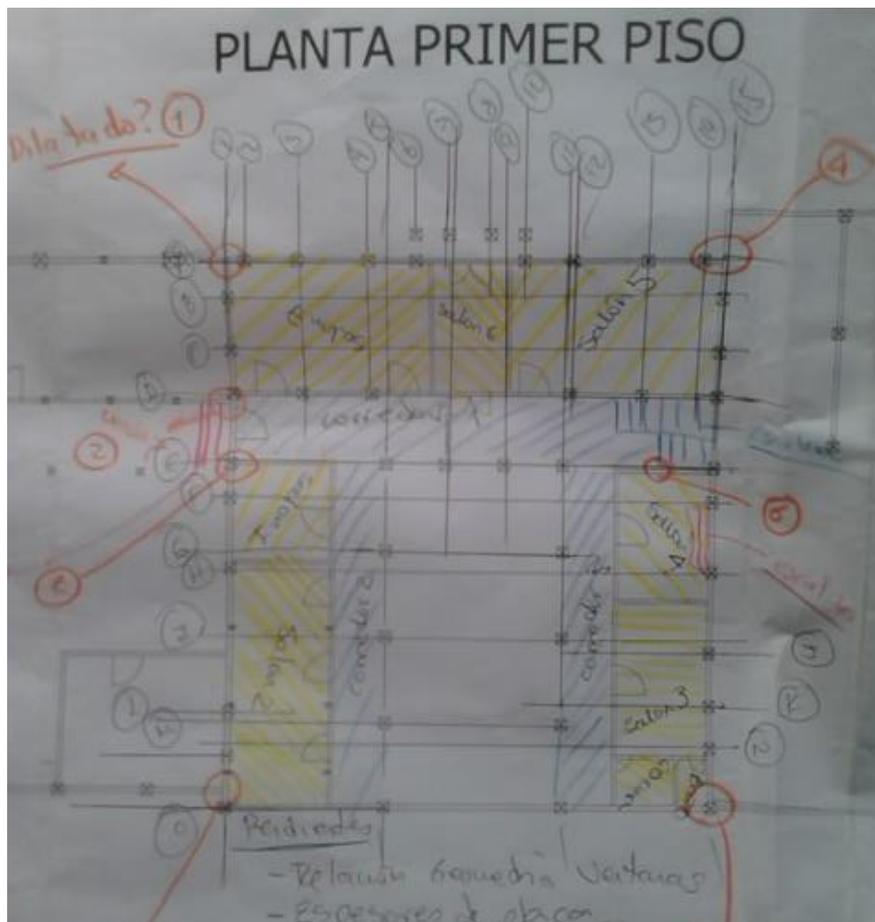
Figura 10: Planta y distribución del primer nivel (Autor).

En el primer nivel se establecieron generalidades para los espacios como siete salones, tres corredores, un acceso a escalera, una cocina y un baño. En el segundo nivel se identificaron cinco salones, un oratorio, un balcón, un lavadero, un baño, dos accesos de escaleras y tres corredores. En la placa, se considera que hubo esculturas religiosas para la admiración, sin embargo, como no se puede corroborar la información no se ha marcado en los planos de cubierta. En las figuras 7 y 8, se ve la zonificación según los espacios actuales del primer y segundo nivel respectivamente.

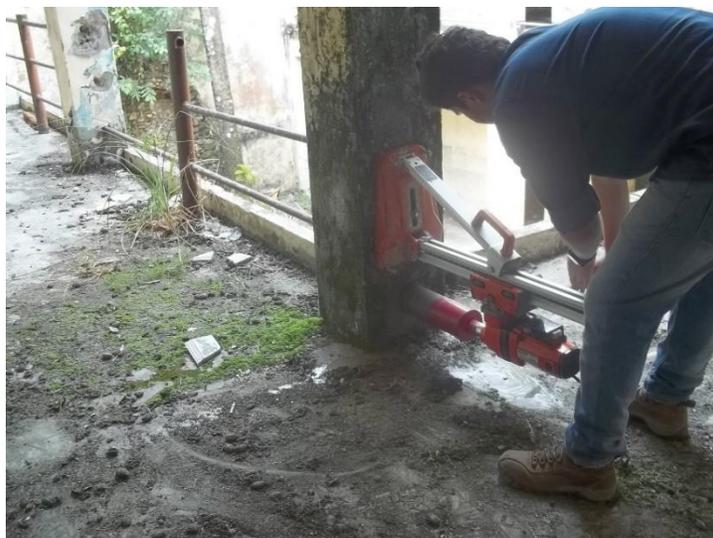
Ilustración 23: Extracción de núcleo en columna del segundo nivel (Autor).

Las extracciones de núcleos se hicieron siguiendo los lineamientos de la NTC-3658. Se realizaron cinco extracciones de núcleos, pero por las condiciones del concreto, tres de las cinco muestras se desintegraron durante el ensayo. Las dos muestras integrales resultantes del ensayo se llevaron al laboratorio, se cortaron las caras irregulares y se procedió a hacer el ensayo de compresión simple según la NTC-673.

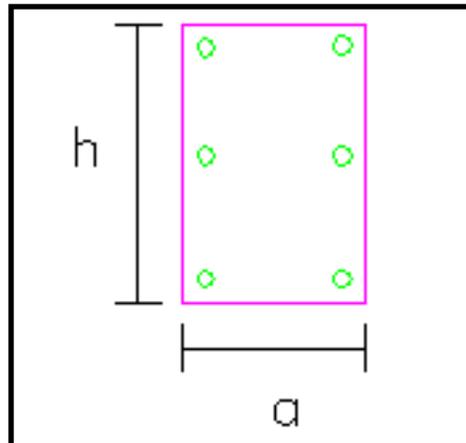
Figura 12: Sección transversal típica de vigas (Autor)..

LA verificación del acero se realizó con un ferro-scanner marca BOSH, y este muestra la profundidad a la que se encuentra el acero de refuerzo en las columnas, vigas y placas que se desee. Se encontró en las vigas acero liso como refuerzo, y contaba con refuerzo longitudinal y transversal. El longitudinal encontrado fue de  $\frac{1}{2}$  pulgadas y se encontraron seis barras de acero, una por vértice de viga. En la figura 12 se muestra la sección transversal típica de las vigas encontradas.

El refuerzo transversal encontrado es de 3/8 de pulgada en acero liso, la separación promedio se encuentra en la tabla 1.
