**DIAGNÓSTICO DE AMENAZA Y VULNERABILIDAD EN ASENTAMIENTOS  
INFORMALES EN EL NORTE DE BUCARAMANGA**

**JEISON ALEXIS TARAZONA GOMEZ  
CARLOS MARIO DURÁN AGUIRRE**

**UNIVERSIDAD PONTIFICIA BOLIVARIANA  
ESCUELA DE INGENIERÍAS Y ADMINISTRACIÓN  
FACULTAD DE INGENIERÍA CIVIL  
BUCARAMANGA**

**2014**

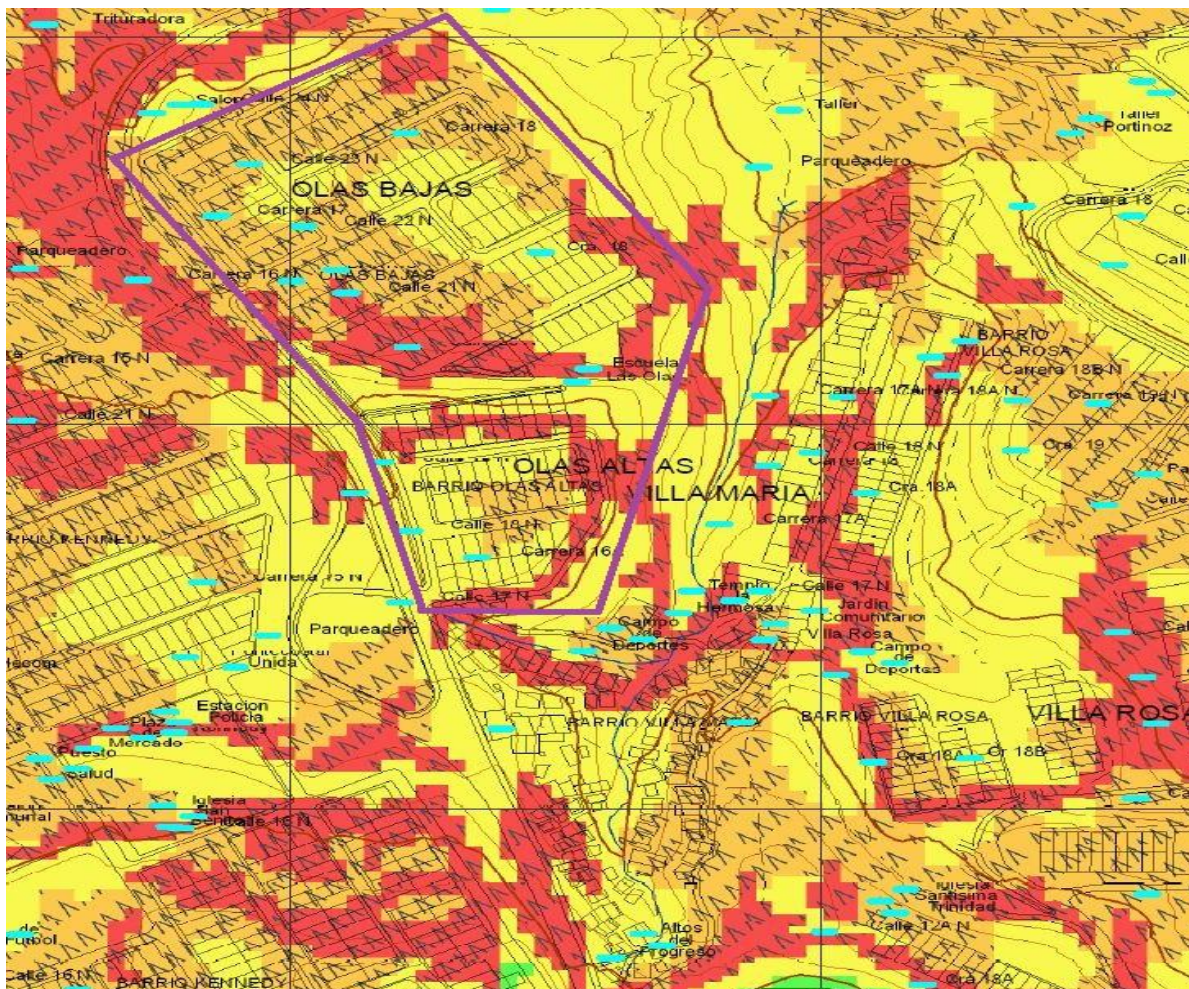
Figura 40. Amenaza Por Movimientos En Masa. Urbanización las Olas

AMENAZA POR MOVIMIENTOS EN MASA	Amenaza media	Amenaza Alta	Amenaza muy Alta	
VIVIENDAS	81	104	46	230
MATRIZ CALIFICATIVA	4	3	1	
	322	310,5	46	678,5

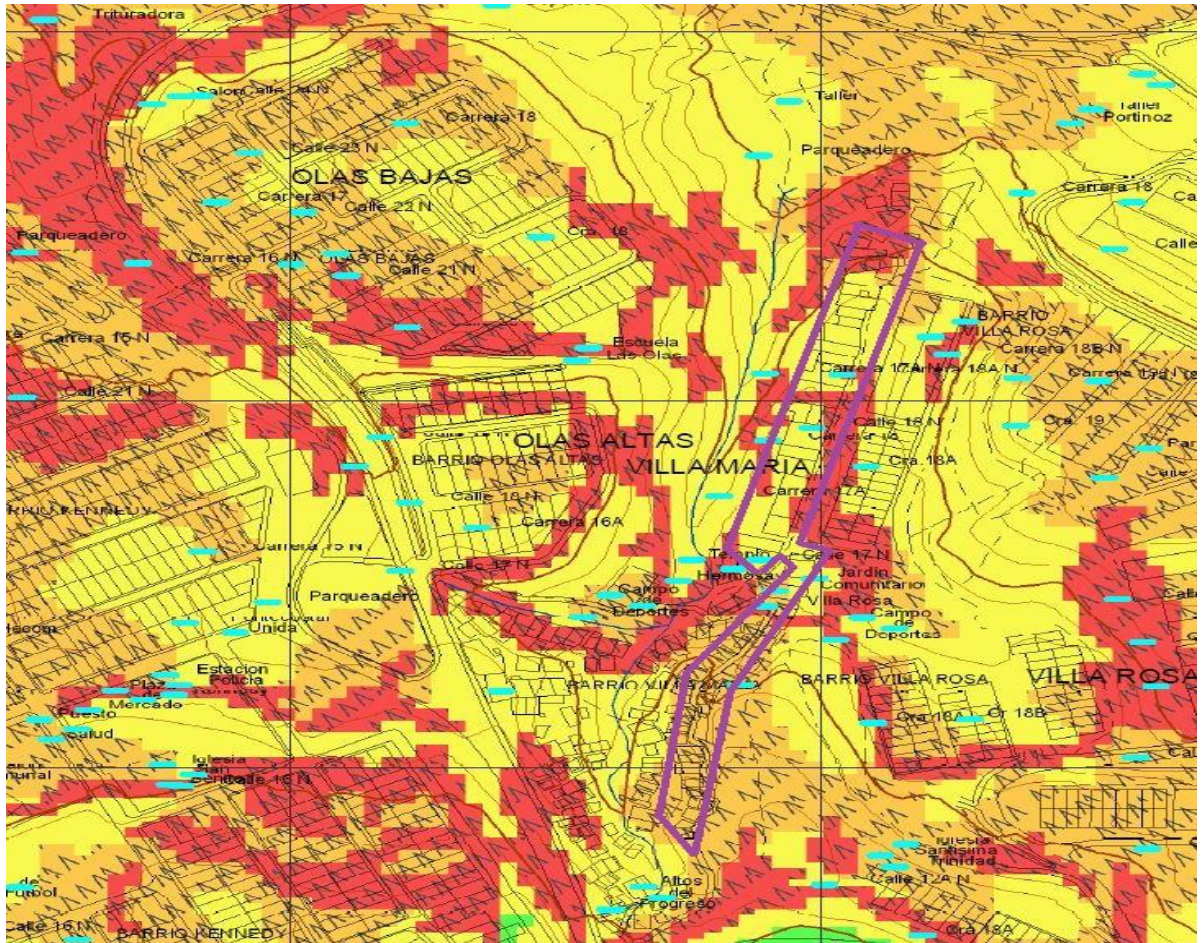
**Figura 41. Amenaza Por Movimientos en Masa, Villa María**

AMENAZA POR MOVIMIENTOS EN MASA	Amenaza media	Amenaza Alta	Amenaza muy Alta	
VIVIENDAS	33	6	17	56
MATRIZ CALIFICATIVA	4	3	1	
	132	18	17	167

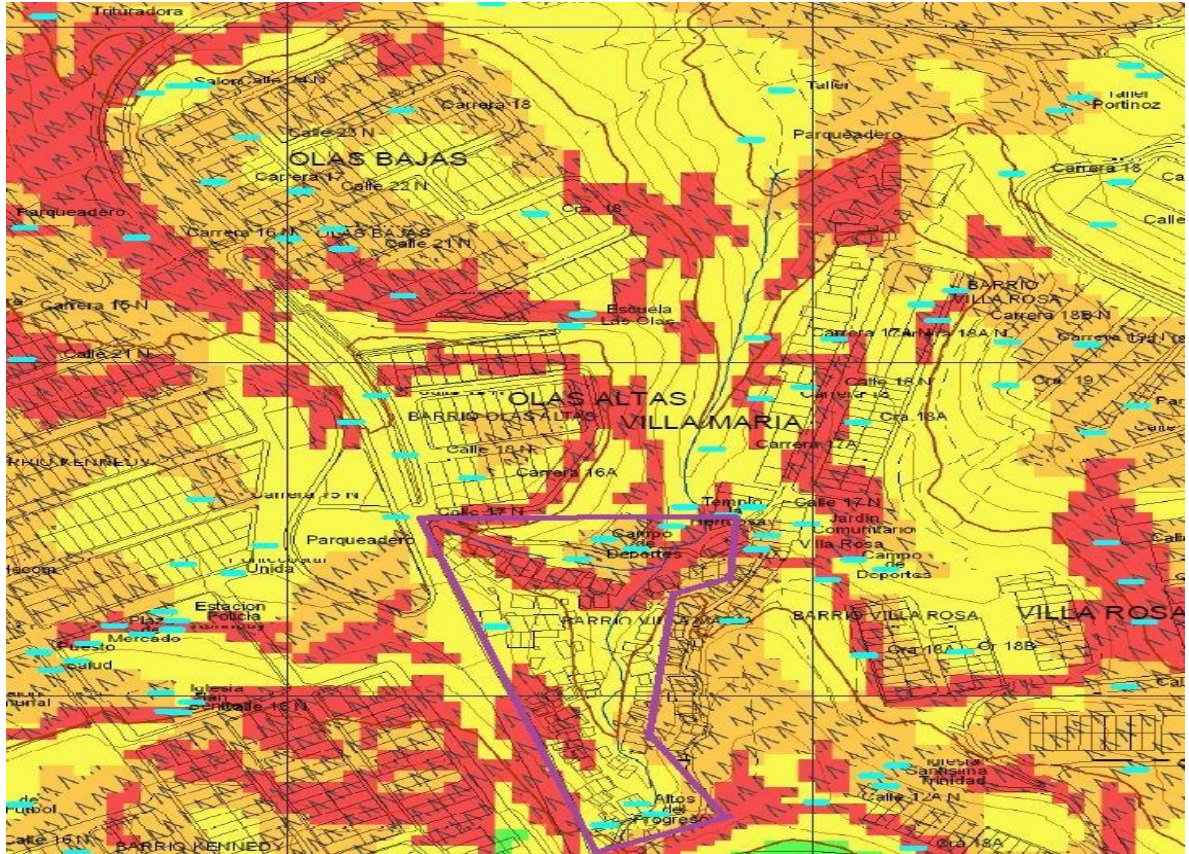
Figura 42. Amenaza Movimientos En Masa, Altos Del Progreso.

AMENAZA MOVIMIENTOS EN MASA	Amenaza media	Amenaza Alta	Amenaza muy	
VIVIENDAS	102	25	85	212
MATRIZ CALIFICATIVA	4	3	1	
	407,04	76,32	84,8	568,16

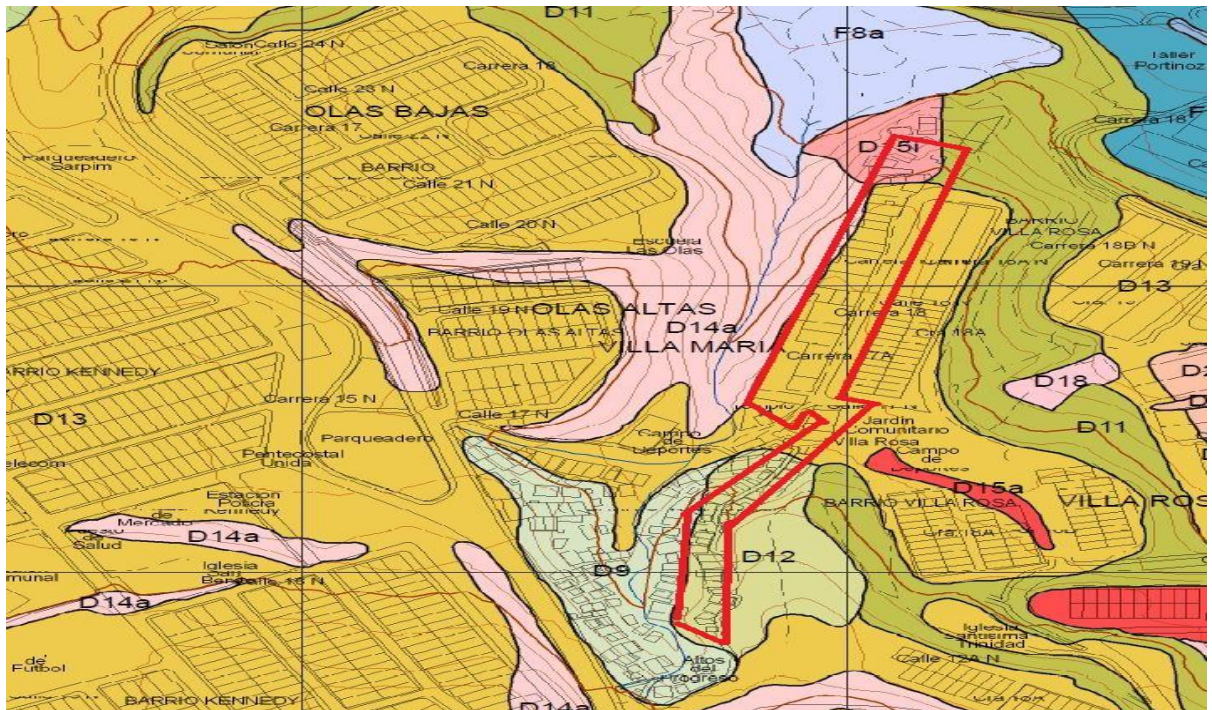
**Figura 44. Amenaza Por Erosión Villa María**

AMENAZA POR EROSIÓN	No presenta problema de erosión	Cuerpo o depósito de MM (D15)	Escarpe de corona principal de movimiento en masa (D14)	
VIVIENDAS	21	0	35	56
MATRIZ CALIFICATIVA	5	2	1	
	105	0	35	140

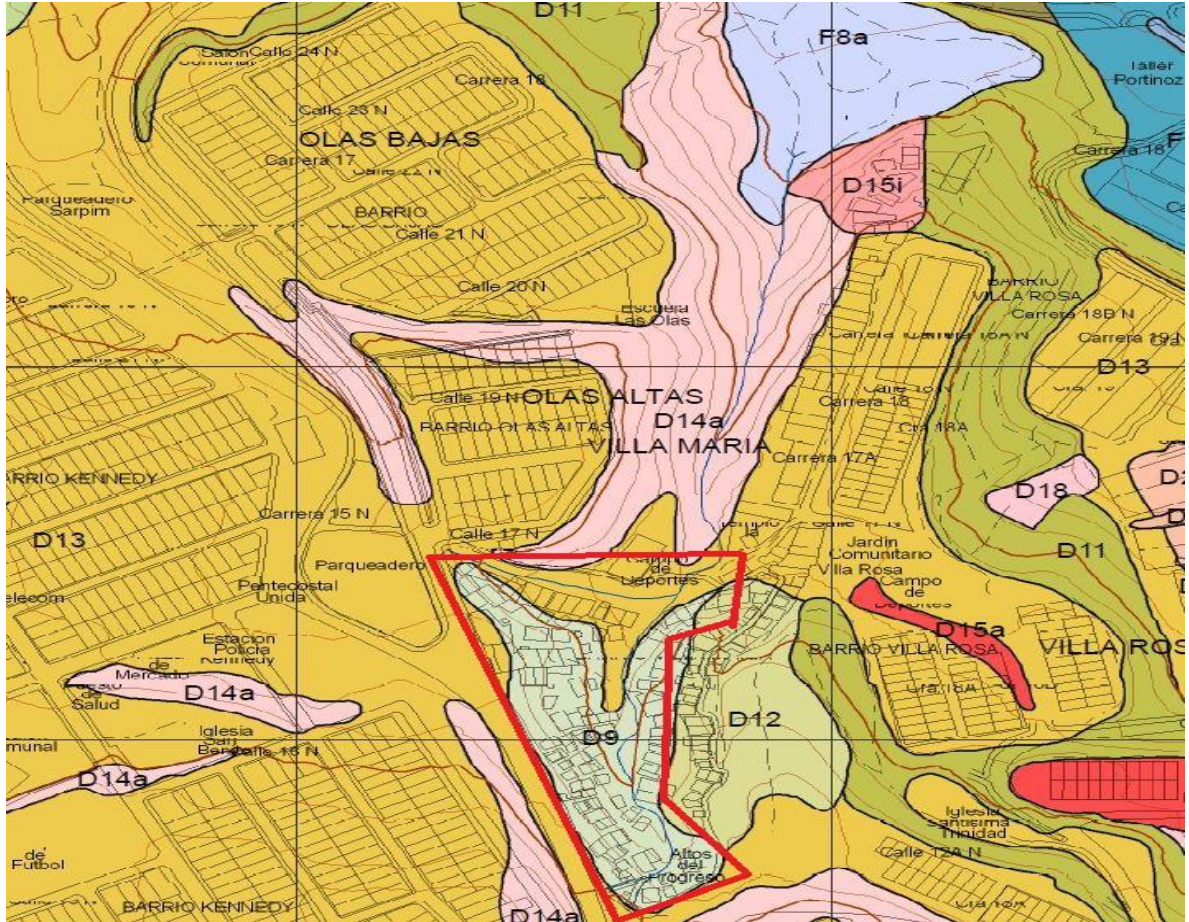
Figura 45. Amenaza Por Erosión, Altos Del Progreso

AMENAZA POR EROSIÓN	No presenta problema de erosión	presenta de	Cuerpo depósito de MM (D15)	o Escarpe de corona principal de movimiento en masa (D14)	
VIVIENDAS	212		0	0	212
MATRIZ CALIFICATIVA	5		2	1	
	1060		0	0	1060
<b>Calificación final</b>					<b>2,5</b>

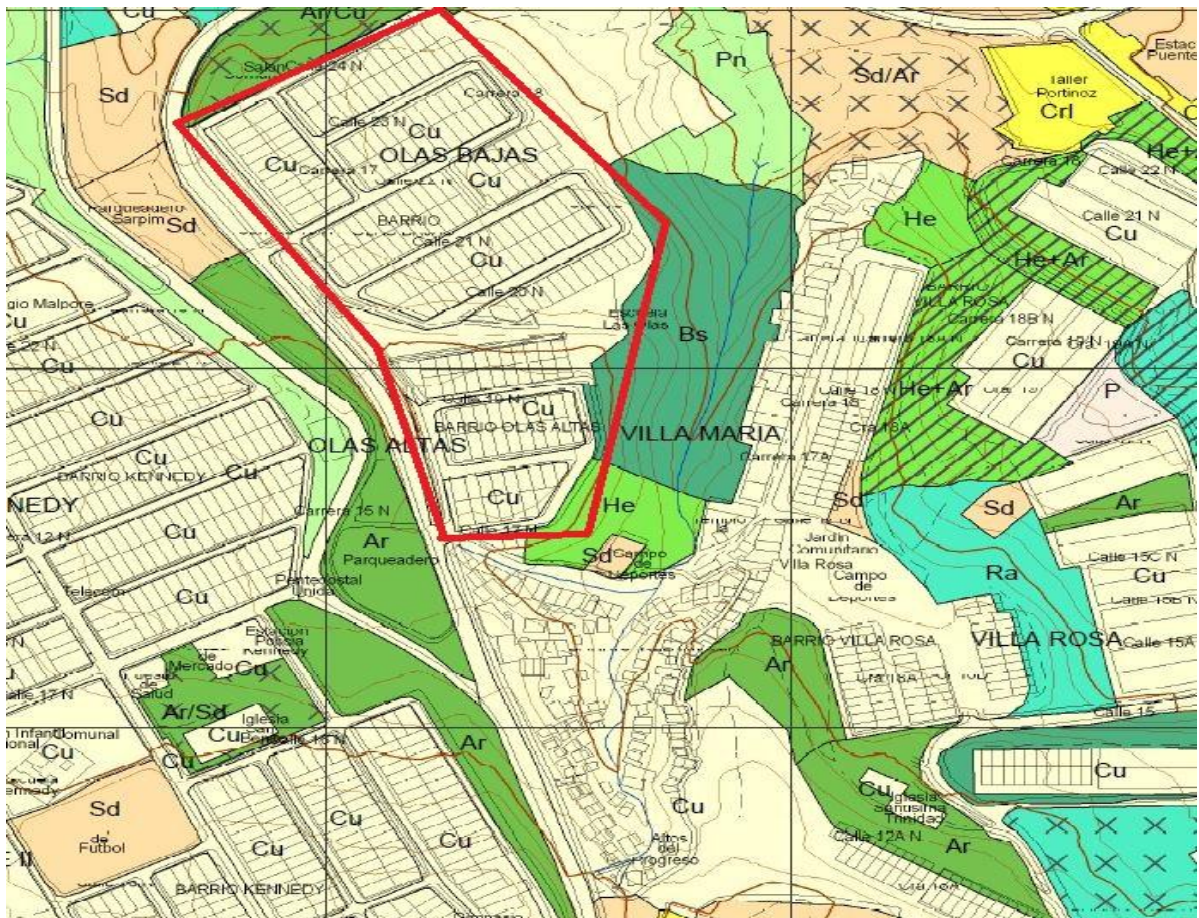
**Figura 46. Amenaza De Avenidas Fluviotorrenciales Urbanización Las Olas**

AMENAZA DE AVENIDAS FLUVIOTORRENCIALES	Bosque secundario (Bs)	Vegetación herbácea (He)	Construcciones urbanas (Cu)	Suelo desnudo (Sd)	
VIVIENDAS	0	0	230	0	230
MATRIZ CALIFICATIVA	5	4,5	4	1	
	0	0	920	0	920

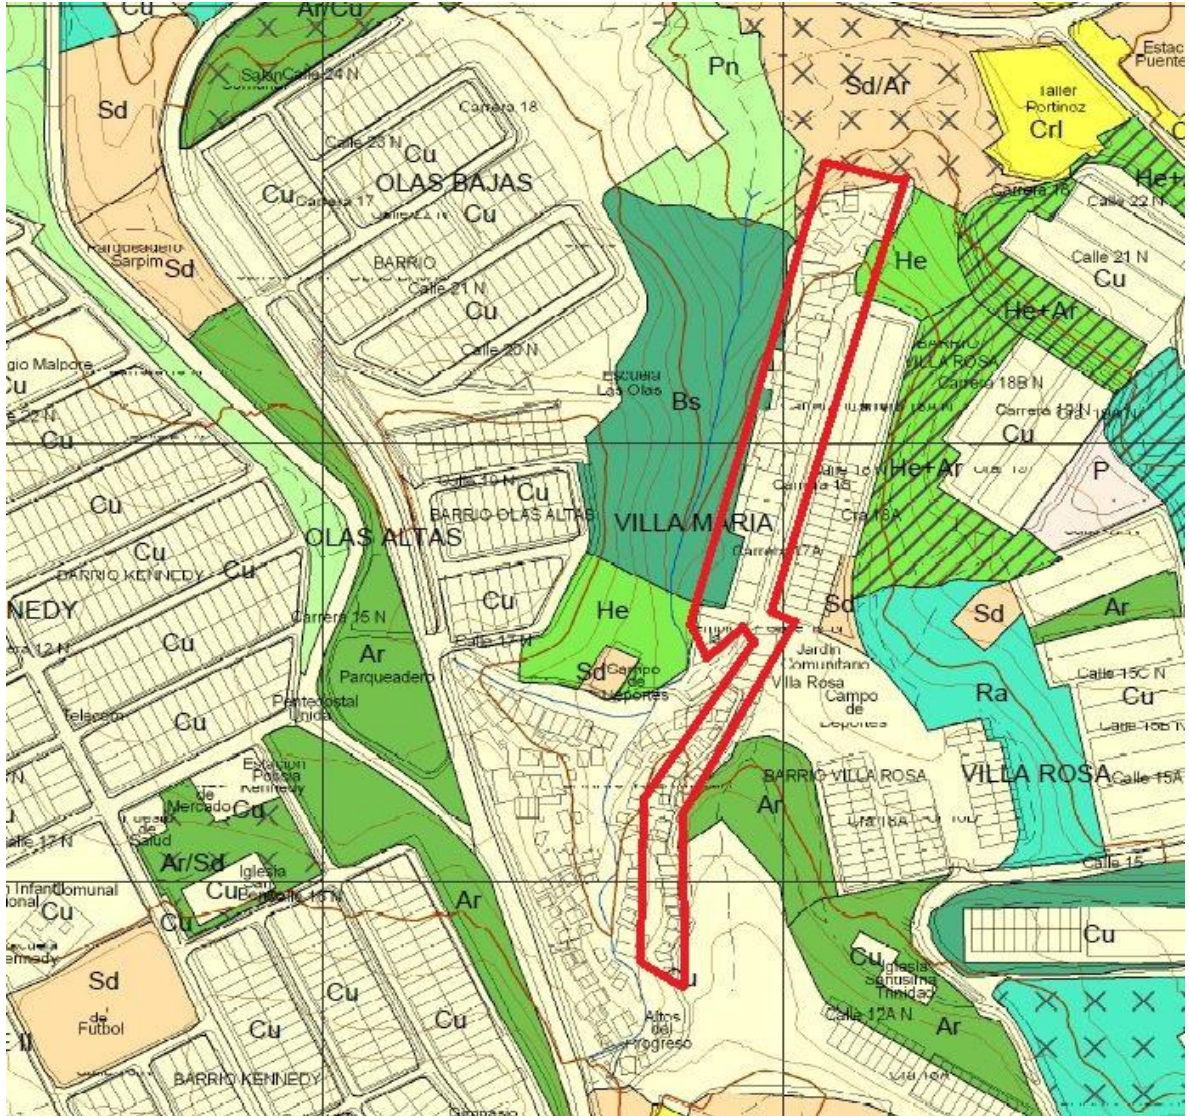
Figura 47. Amenaza de Avenidas Fluviotorrenciales Villa María

AMENAZA DE AVENIDAS FLUVIOTORRENCIALES	Bosque secundario (Bs)	Vegetación herbácea (He)	Construcciones urbanas (Cu)	Suelo desnudo (Sd)	
VIVIENDAS	33	2	21	0	56
MATRIZ CALIFICATIVA	5	4,5	4	1	
	165	9	84	0	258

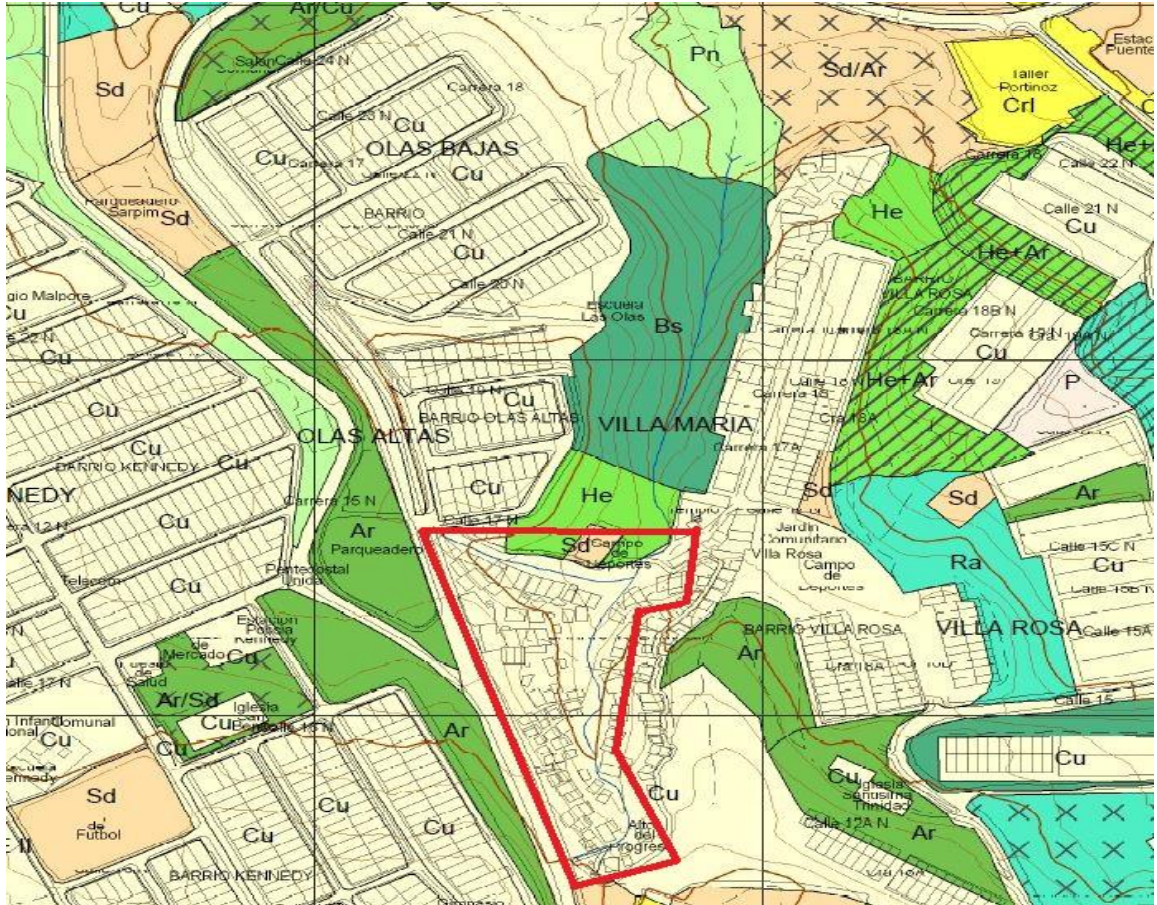
Figura 48. Amenaza De Avenidas Fluvio-torrenciales, Altos Del Progreso

AMENAZA DE AVENIDAS FLUVIOTORRENCIALES	Bosque secundario (Bs)	Vegetación herbácea (He)	Construcciones urbanas (Cu)	Suelo desnudo (Sd)	
VIVIENDAS	0	0	212	0	212
MATRIZ CALIFICATIVA	5	4,5	4	1	
	0	0	848	0	848
