**ANÁLISIS COMPARATIVO DE METODOLOGÍAS PARA LA EVALUACIÓN
DEL ÍNDICE DE SERVICIO DE PAVIMENTOS Y SU APLICACIÓN EN UN
TRAMO VIAL DE MONTERÍA**

**UNIVERSIDAD PONTIFICIA BOLIVARIANA
ESCUELA DE INGENIERÍAS Y ARQUITECTURA
ESPECIALIZACIÓN EN VÍAS TERRESTRES
MONTERÍA
2022**

OBJETO DE ESTUDIO: Realizar un análisis comparativo de las metodologías para la evaluación del índice de servicio de un pavimento y aplicar el más apropiado en un tramo vial localizado en la Calle 64a barrio la Castellana, Montería.

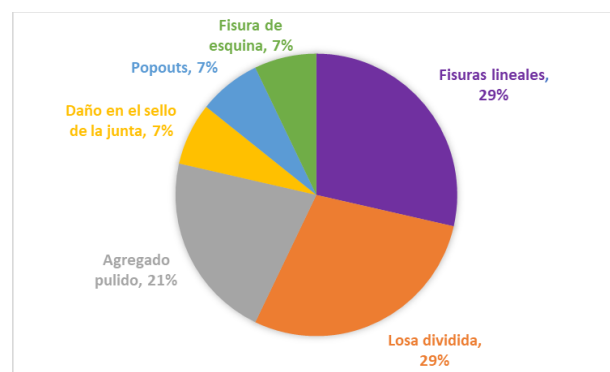
Gráfica 1. Porcentaje de área para fallas que más afecta la vía.

En la gráfica 1 se encuentra definido el porcentaje del área que representa cada uno

de los daños mencionados, con respecto al total de unidades de muestreo evaluadas.

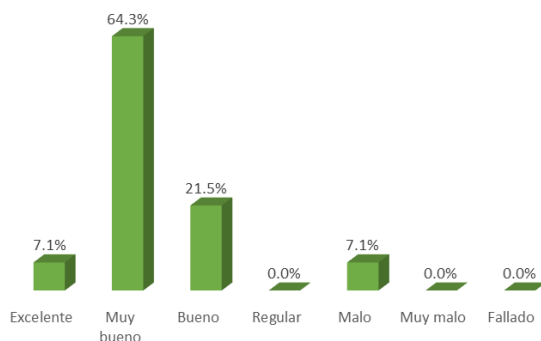
Gráfica 2. Porcentaje del estado del pavimento.

Se obtuvo un 64.3% de las unidades de muestreo en estado “muy bueno”, un 21.5% “bueno”, y un 7.1% tanto en “malo” como “excelente”. El PCI más bajo fue de 29, asignado a la unidad 3 como condición mala, y el valor más alto fue de 92 para la unidad 5, calificada como “excelente”.

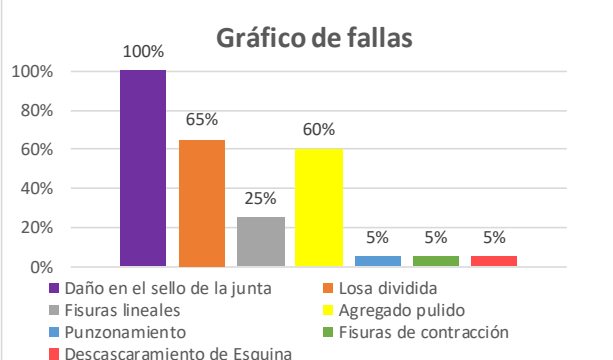
FORMATO PARA CARRETERAS EN CONCRETO HIDRÁULICO Y PARQUEADEROS																											
HOJA DE INFORMACIÓN DE LA EXPLORACIÓN DE CONDICIÓN POR UNIDAD DE MUESTREO																											
Nombre vía		Calle 64a, barrio la Castellana			Sección		001		Unidad de muestreo		3																
Inspeccionada por		Ana Jiménez, Bryan Brieva			Fecha		16-nov-21		Área de muestreo		20																
Tipos de daños					Esquema																						
21. Levantamiento/Pandeo					37							23H	10														
22. Fisura de esquina					31																						
23. Losa dividida					28L							23H	9														
24. Fisura de durabilidad "D"					31																						
25. Escalonamiento					28L							28M	8														
26. Daño en el sello de la junta					31							31	7														
27. Desnivel carril/Berma					28L							23H	6														
28. Fisuras lineales					31							31	5														
29. Parches grandes					23L							28H	4														
30. Parches pequeños					31							31	3														
31. Agregado pulido					23L							23L	2														
32. Popouts					31							31	1														
33. Bombeo					23H							23M															
34. Punzonamiento					23L							23H															
35. Cruce de vía férrea					31																						
36. Descascaramiento					23H							23M															
37. Fisuras de contracción					23L							23L															
38. Descascaramiento de Esquina					31							31															
39. Descascaramiento de Junta					23H							23M															
Daño	Severidad	No. Losas	Densidad (%)	Valor deducido																							
26	H	20	100	8																							
23	L	5	25	24																							
23	M	3	15	29																							
23	H	5	25	57																							
28	L	3	15	8																							
28	M	1	5	4																							
28	H	1	5	10																							
31	-	12	60	7.5																							
34	H	1	5	17																							
37	-	1	5	0																							
38	L	1	5	0																							
m	4.95	$m = 1 + (9/98)(100 - HDV)$																									
N°	Valores Deducidos								Total	q	CDV																
1	57	29	24	17	0				127	4	71																
2	57	29	24	2	0				112	3	69																
3	57	29	2	2	0				90	2	64																
4	57	2	2	2	0				63	1	63																
									Máx CDV = 71																		
Resultados																											
PCI = 100 - Máx. CDV																											
PCI = 100 - 71																											
PCI = 29																											
Malo																											
<p style="text-align: center;">Gráfico de fallas</p>

Tipo de Daño	Porcentaje	Daño en el sello de la junta	100%	Losa dividida	65%	Fisuras lineales	25%	Punzonamiento	5%	Agregado pulido	60%	Fisuras de contracción	5%	Descascaramiento de Esquina	5%
Tipo de Daño	Porcentaje																										
Daño en el sello de la junta	100%																										
Losa dividida	65%																										
Fisuras lineales	25%																										
Punzonamiento	5%																										
Agregado pulido	60%																										
Fisuras de contracción	5%																										
Descascaramiento de Esquina	5%
