**ACOMPañAMIENTO TÉCNICO Y ADMINISTRATIVO DENTRO DEL PROYECTO
CONDominio AVANTI DEL MUNICIPIO DE BUCARAMANGA**

UNIVERSIDAD PONTIFICIA BOLIVARIANA
SECCIONAL BUCARAMANGA
ESCUELA DE INGENIERÍA
BUCARAMANGA
2020

proyecto de grado presentado como requisito para optar al título de:

INGENIERÍA CIVIL

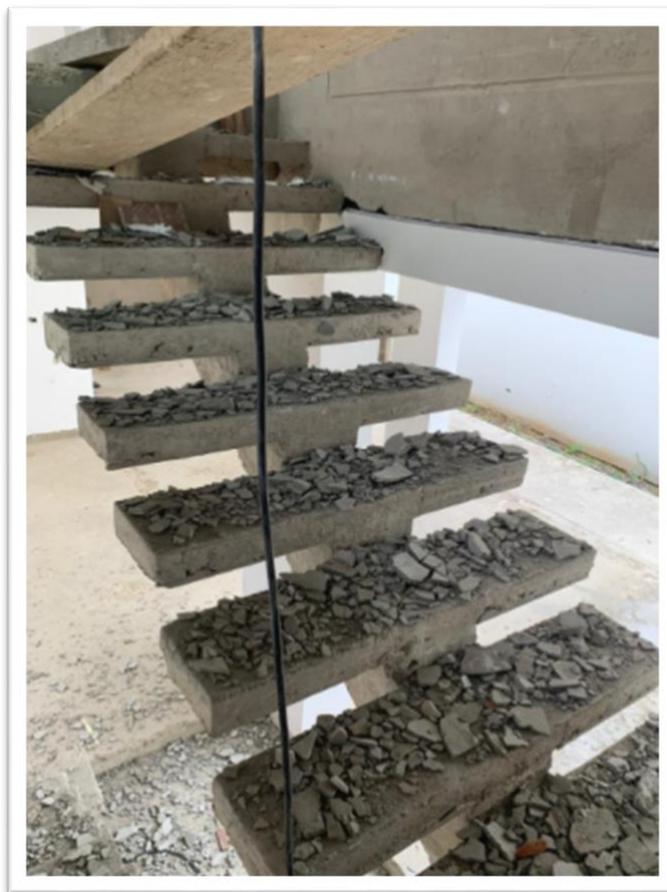
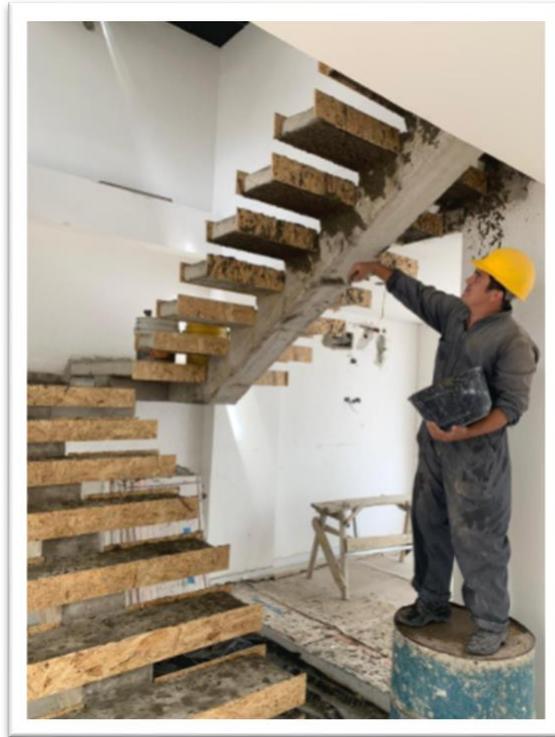
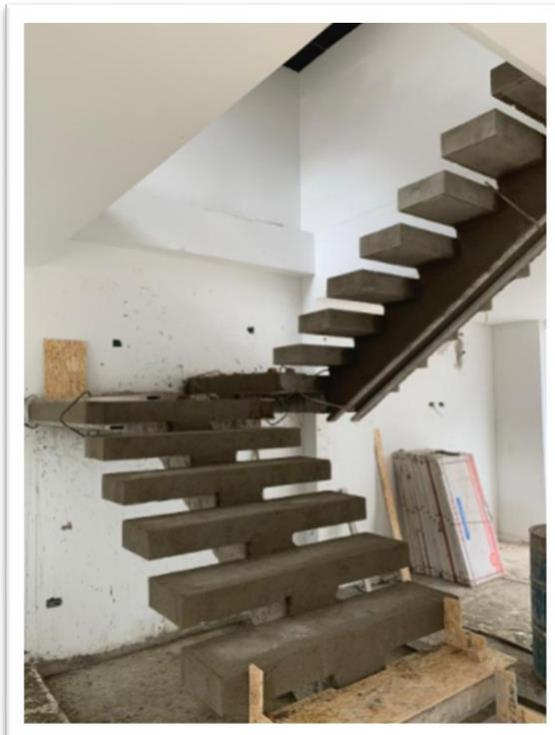
8.3 Problema 3: Error en el nivel del mortero de las escaleras y superación de la altura de la contrahuella establecida por la norma. Se detectó, como lo registra la figura No 15, en cada una de las ocho casas, que las escaleras correspondientes al primer y tercer nivel, tenían un error estructural pues no tuvieron las mismas dimensiones entre huella y contrahuella, y además la contrahuella superaba los parámetros de altura establecidos por la norma pues medían entre 20 y 22 centímetros. además, se encontraban desplomadas. [7]

9.3 Corrección del problema 3: Error en el nivel del mortero de las escaleras y superación de la altura de la contrahuella establecida por la norma. Se realizó la demolición del mortero de nivelación correspondiente a un porcentaje de participación de la obra del 15% y se procedió a formaletear las escaleras con las alturas exigidas por la norma, posteriormente se hizo la fundición del mortero de nivelación de las escaleras para finalizar con el desmonte de la formaleta. Esta actividad se ejecutó en las casas 1,2,3 y 4, y quedó pendiente en las casas restantes debido a las modificaciones por definir en el diseño. (Figuras No. 25, No. 26 y No. 27)

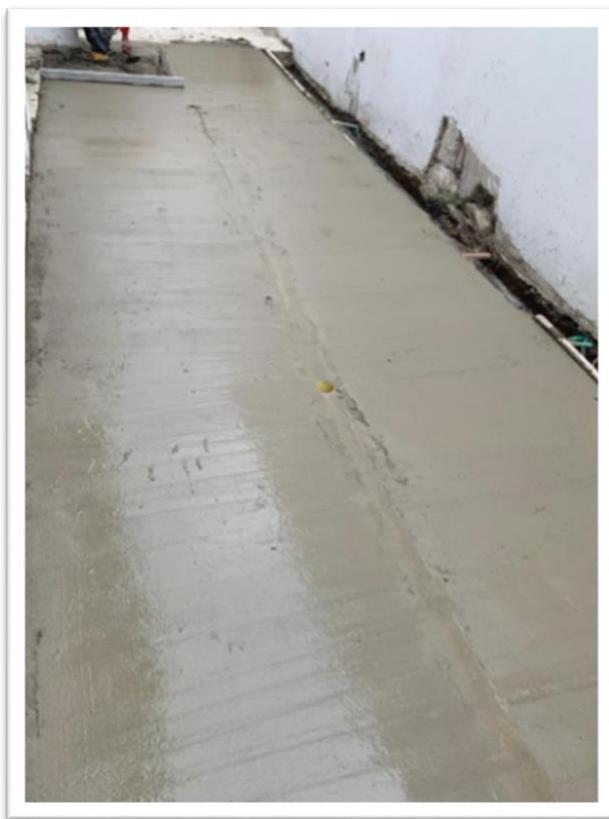
Figura No. 28. Fundición del mortero de nivelación

8.4 Problema 4: Pendientes nulas en los patios del primer nivel de las casas. Durante la visita técnica inicial del proyecto se evidenció que las pendientes correspondientes a los patios del primer nivel de cada casa no conducían hacia los sifones, pues su pendiente era nula, esto se puede ver claramente en la figura No 16, además se evidenció pega deficiente en las losas de los patios correspondientes a un área de 20 m² por casa aproximadamente, para un total de área por corregir de 160 m² aproximadamente.

9.4 Corrección del problema 4: Pendientes nulas en los patios del primer nivel de las casas. Se inició con la demolición del piso y el mortero de nivelación correspondiente a un porcentaje de participación de obra aproximado del 10 %, posteriormente se volvió a aplicar el mortero, como se observa en la figura No. 28, pero ahora con la pendiente adecuada hacia los sifones, para quedar listo para la siguiente instalación de la cerámica del piso. Es preciso resaltar que en esta corrección se perdió un aproximado de losa que tuvo que ser demolida correspondiente a 82 m².

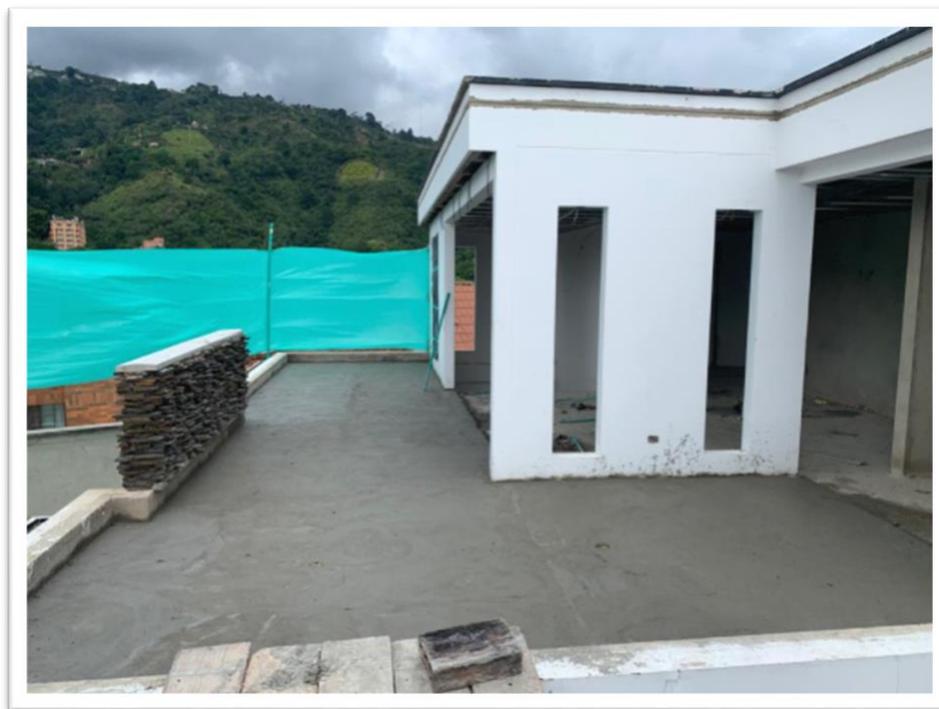
Figura No. 33. Fundición de morteros del tercer nivel de las edificaciones

Problema: Desnivel entre morteros del tercer nivel de las edificaciones. En el momento en el que se procedía a corregir los errores en las terrazas de las edificaciones se encontró un desnivel entre los morteros del tercer nivel de las casas 1,4,6,7 y 8, debido a ese error se incluyó en el plan de ejecución de las correcciones de la obra, la demolición del mortero interno del tercer nivel de cada edificación correspondiente a un área aproximada de 56 m² y como lo muestra de figura No. 33, la fundición del mortero nuevamente para proceder a la instalación del enchape, esta actividad ocupó un tiempo de 20 días.

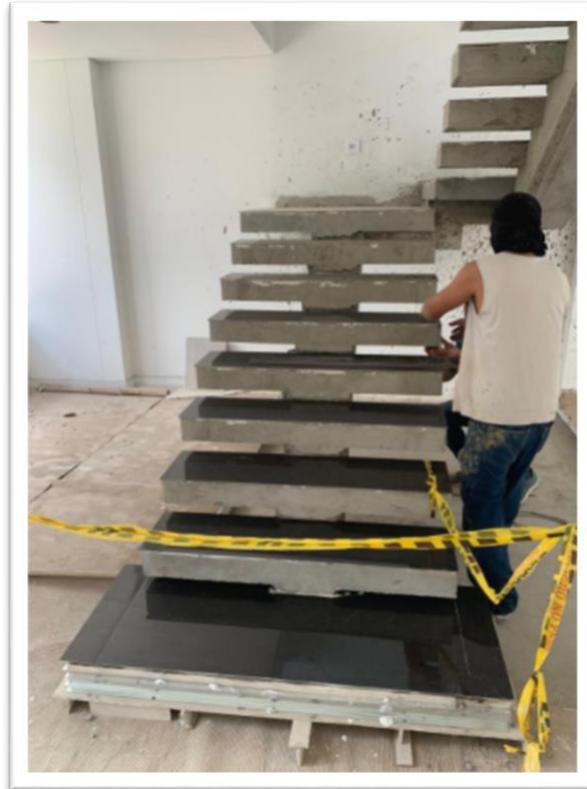
Figura No. 37. Enchape de escaleras

11.3 Enchape de las escaleras: esta etapa del programa presentó múltiples dificultades y contratiempos y hasta la fecha de la terminación de las prácticas empresariales no se ha podido llevar a su culminación, pues aunque inicialmente se habían enchapado las escaleras de dos casas como lo muestra la figura No. 37, se suspendió la actividad porque la entrega del material faltante para las otras seis casas por parte del proveedor nunca fue efectuado, debido a que su transportadora cometió un error de seguridad en el manejo adecuado del material y este sufrió graves averías, por lo tanto se intentó subsanar el daño haciendo un nuevo pedido a través de otros distribuidores pero al ser un material importado eso fue imposible, pues las importaciones se reanudarán hasta el próximo año debido a la emergencia sanitaria por la pandemia y en consecuencia se decidió demoler el enchape de las escaleras ya instalado, ver figura No. 38, correspondiente a un área aproximada por casa de 50 m² y cambiar el material por *Porcelanato Pulido Portobello* pues la uniformidad y el diseño siempre deben ser un punto a favor del proyecto. Para la demolición del enchape de las escaleras fueron requeridas dos cuadrillas y se tardó un día.
