APOYO A LA INTERVENTORIA TECNICA Y ADMINISTRATIVA EN EL
PROYECTO DE "AMPLIACIÓN DE INFRAESTRUCTURA Y
MEJORAMIENTO DE LA SEDE MUNDO GUARIGUA"

UNIVERSIDAD PONTIFICIA BOLIVARIANA

FACULTAD DE INGENIERIA CIVIL

2020

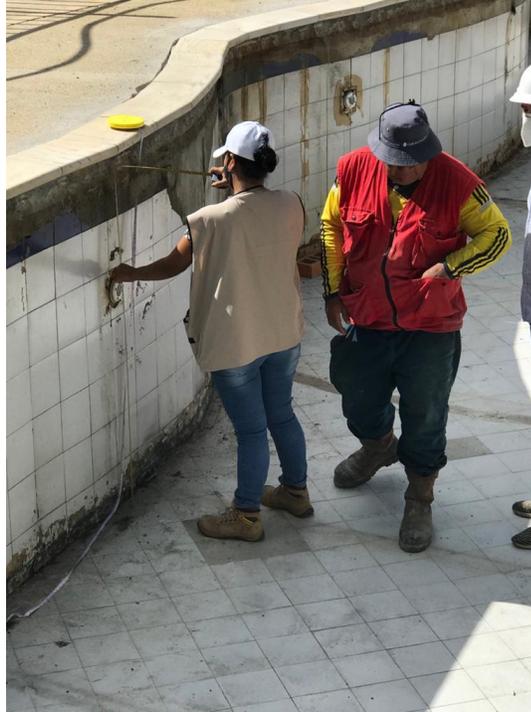
Una de las funciones del interventor es realizar la revisión de las memorias de cálculo en las actas de corte de obra. En concordancia, se les solicitaba las memorias a los contratistas, en donde la función de la interventoría es realizar la respectiva verificación en obra de las cantidades en presencia del residente de obra (ver fotografía 2) y de esta manera hacer las correcciones en donde fuera necesario.

Fotografía 2 Verificación de las cantidades en obra. Fuente: propia.

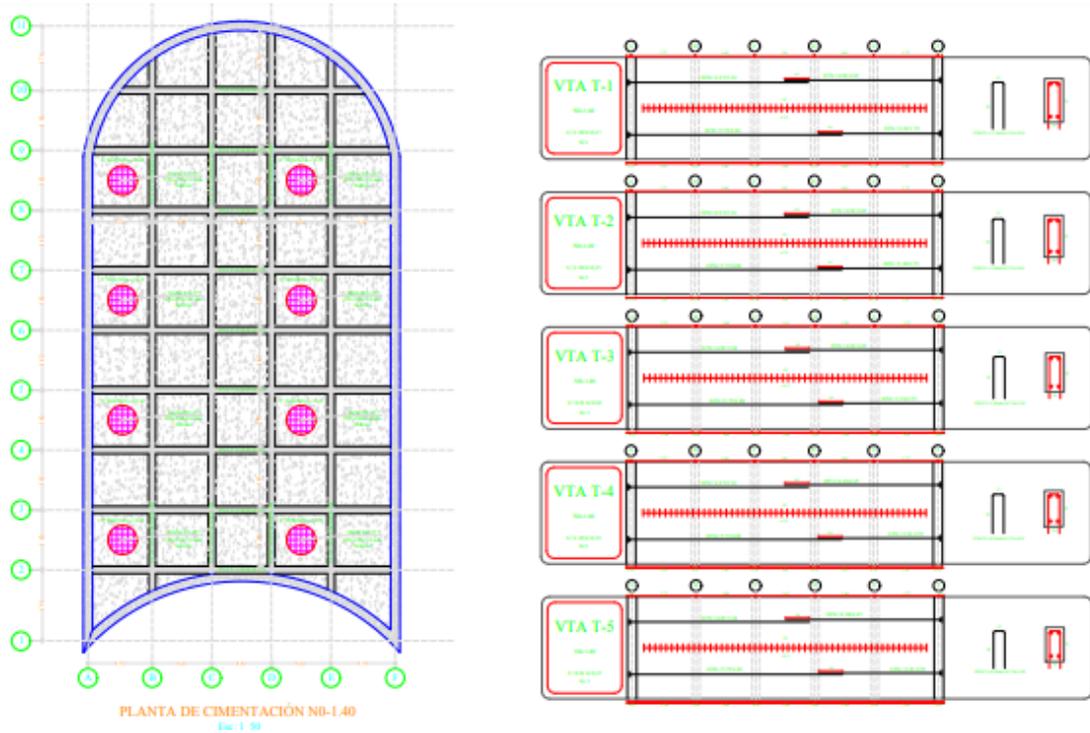
Dando continuidad, el contratista realizó entrega de los planos correspondientes a la cimentación y los cortes tanto lateral como frontal, fueron entregados como se observa en la ilustración 7 y 8 respectivamente. Se hizo la respectiva revisión de los mismos los cuales fueron aprobados y se dio inicio al proceso constructivo en donde se planteó hacer la demolición de los enchapes de la piscina, y construir la nueva placa sobre la anterior la cual funcionaría como cimentación o soporte del nuevo nivel. La nueva placa de la piscina, es una placa en concreto de 4000 psi impermeabilizado y acelerado, con acero de refuerzo para el cual se hizo el figurado en obra según lo especificado en las tablas 5 y 6, aligerada con casetón perdido en icopor H= 40 cm.

Ilustración 7 Plano correspondiente a la planta de cimentación. Proyecto de ampliación de infraestructura y remodelación de la sede Mundo Guarigua. Fuente: RYM DISEÑOS Y CONSTRUCCIONES S.A.S

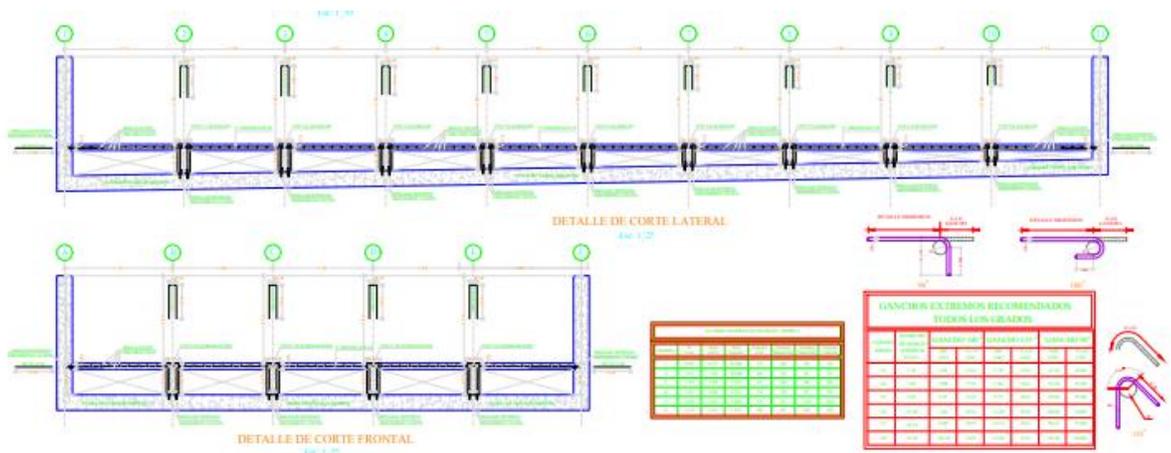
Ilustración 8 Plano correspondiente al detalle de corte lateral y frontal. Proyecto de ampliación de infraestructura y remodelación de la sede Mundo Guarigua. Fuente: RYM DISEÑOS Y CONSTRUCCIONES S.A.S

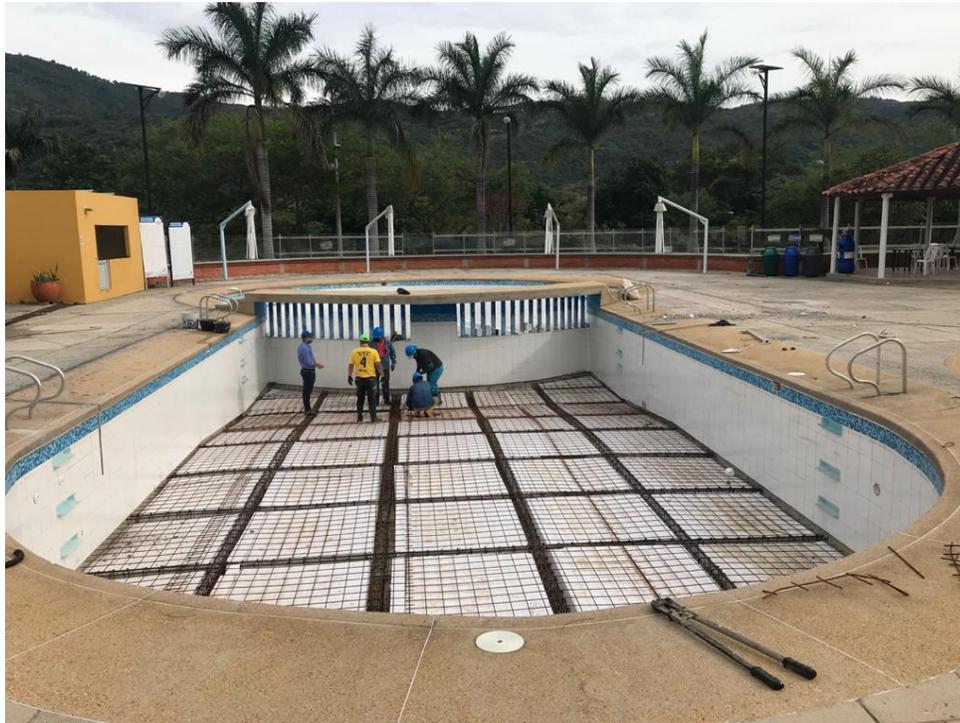
Continuando con el proceso constructivo, se realizó la demolición del enchape existente, dando paso a la marcación de la regata de muro para la instalación del acero de refuerzo. Por consiguiente, se realizó el figurado y armado del acero de refuerzo para las vigas (ver fotografía 3) y así proceder a hacer la instalación del casetón perdido en icopor, estando instalado se procede a terminar el armado del acero con la malla de refuerzo y así proceder a la fundida del concreto.

*Fotografía 3 Armado del acero de refuerzo con el casetón perdido en icopor.
Fuente: propia*

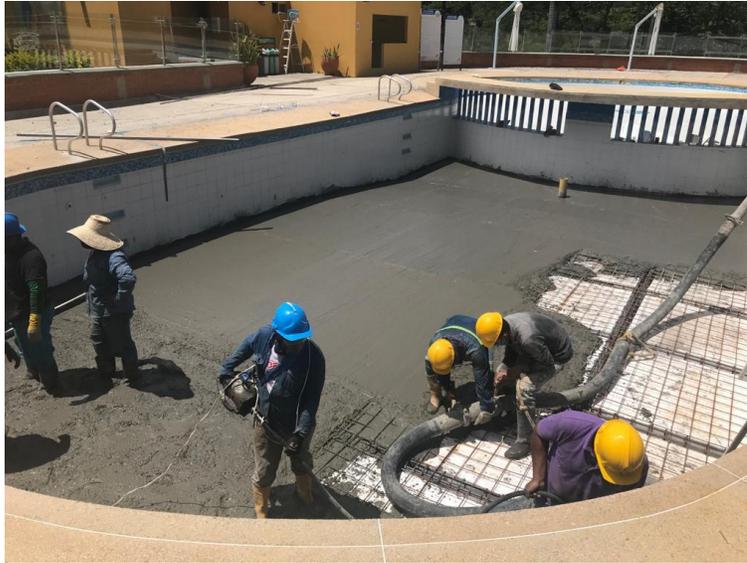
Una vez armado el acero de refuerzo se procedió a realizar el vaciado del concreto de 4000 psi impermeabilizado y acelerado para subirle el nivel a la placa de la piscina (ver fotografía 4). Para su respectiva fundida se compró el concreto ya mezclado en donde se le solicitó al contratista hacer entrega de las pruebas realizadas a los testigos.

*Fotografía 4 Vaciado de concreto de 4000 psi impermeabilizado y acelerado.
Fuente: propia*

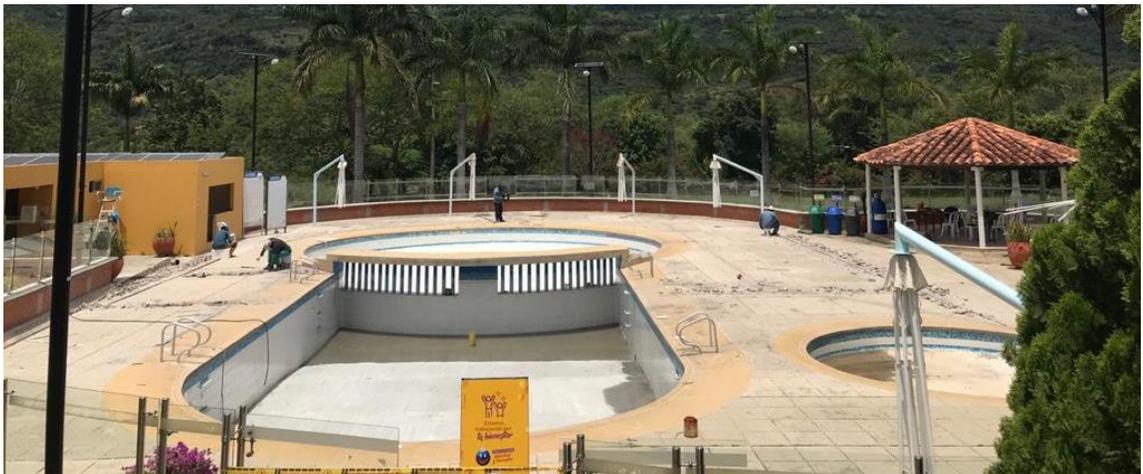
Al mismo tiempo, se realizó el corte o nivelación manual del concreto para dar el nivel trazado para la nueva placa de la piscina. Una vez terminada la placa (ver fotografía 5) se procedió a realizar el fraguado de la misma.

*Fotografía 5 Placa de concreto de 4000 psi impermeabilizado y acelerado. Fuente:
propia*

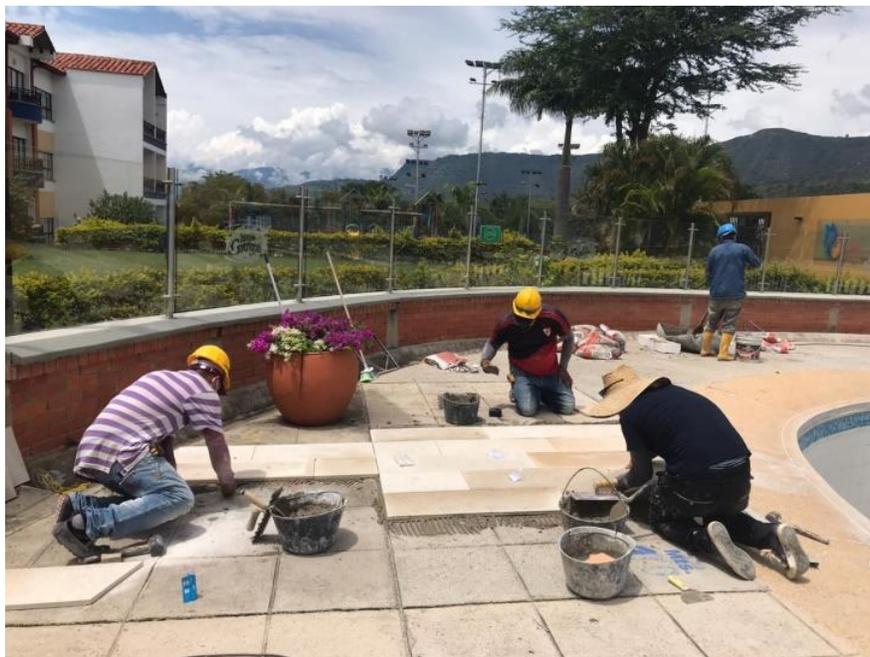
Con respecto a los acabados de la piscina en primera instancia se había contemplado realizar la instalación del piso EPDM (Etileno Propileno Dieno tipo M ASTM) debido al problema que se tienen en los suelos de esta área ya que son suelos expansivos lo cual hace que cuando se presenten lluvias se cause una expansión y cuando estén los días soleados se contraigan generando grietas en su superficie. Siendo los pisos de EPDM una buena opción ya que es un material a base de caucho. Pero, como la instalación se hará en la piscina del hotel se quería un concepto un poco más estético y elegante para esto se presentó la propuesta de un acabado en piedra arenisca atérmica la cual sería instalada sobre la superficie de concreto que se encontraba anteriormente en la piscina realizando la instalación respetando las dilataciones marcadas anteriormente las cuales se encontraban cada 2 m² en su mayoría, de esta forma se busca controlar las fallas que se presenten en el piso en piedra. Es así como autorizada su instalación, se procedió a realizar la actividad en obra (ver fotografía 6).

Fotografía 6 Suministro e instalación de piedra arenisca atérmica. Fuente: propia

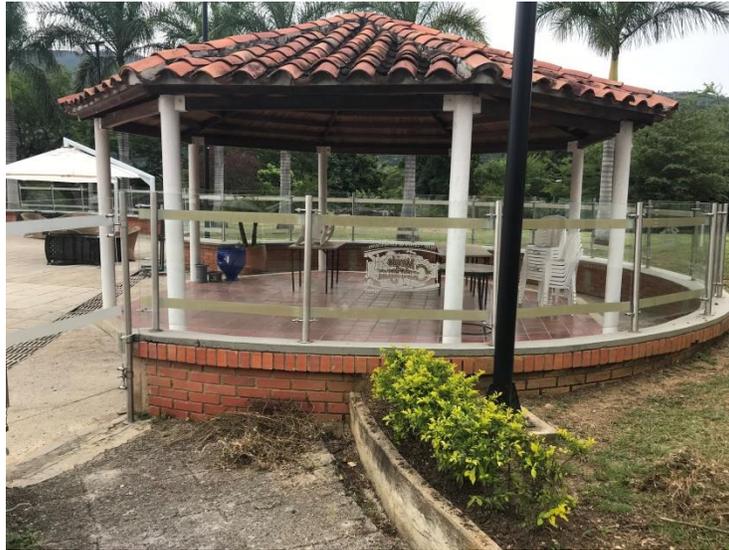
Fotografía 8 Kiosco antes de iniciar obra. Fuente: propia.

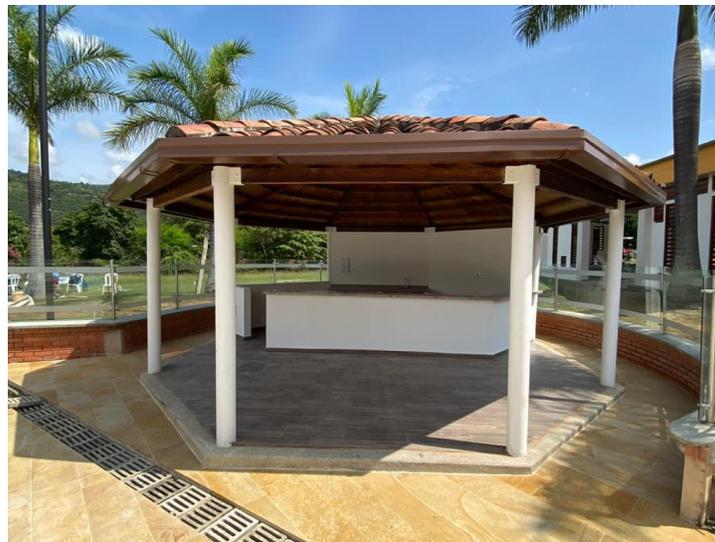
Fotografía 9 Adecuación de kiosco tipo bar terminado. Fuente: propia.

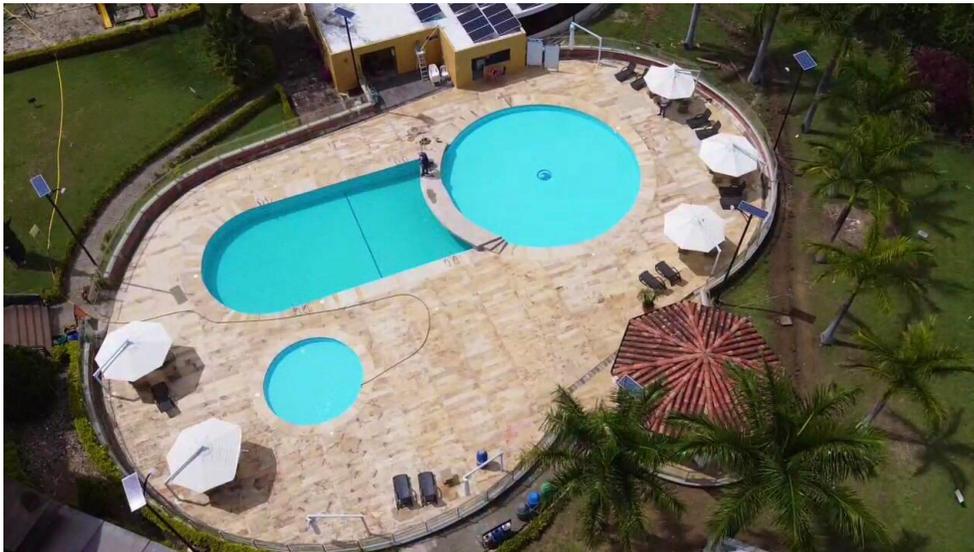
Con todo lo anterior, se realizó la instalación de la membrana para la cual se tuvieron imprevistos por el clima lluvioso, para lo cual se le sugirió y autorizó al contratista trabajar hasta altas horas de la noche. De esta forma, fue entregada la piscina del hotel (ver fotografía 10), cumpliendo con los tiempos de la programación. La piscina del hotel fue recibida a satisfacción de la interventoría y de la entidad contratante cajasan, en donde quedaron algunos pendientes tales como la instalación del vidrio templado en la pasarela y piscina pequeña, instalación de rejilla en PVC.

*Fotografía 10 Remodelación de la piscina del hotel Mundo Guarigua terminada.
Fuente: propia.*

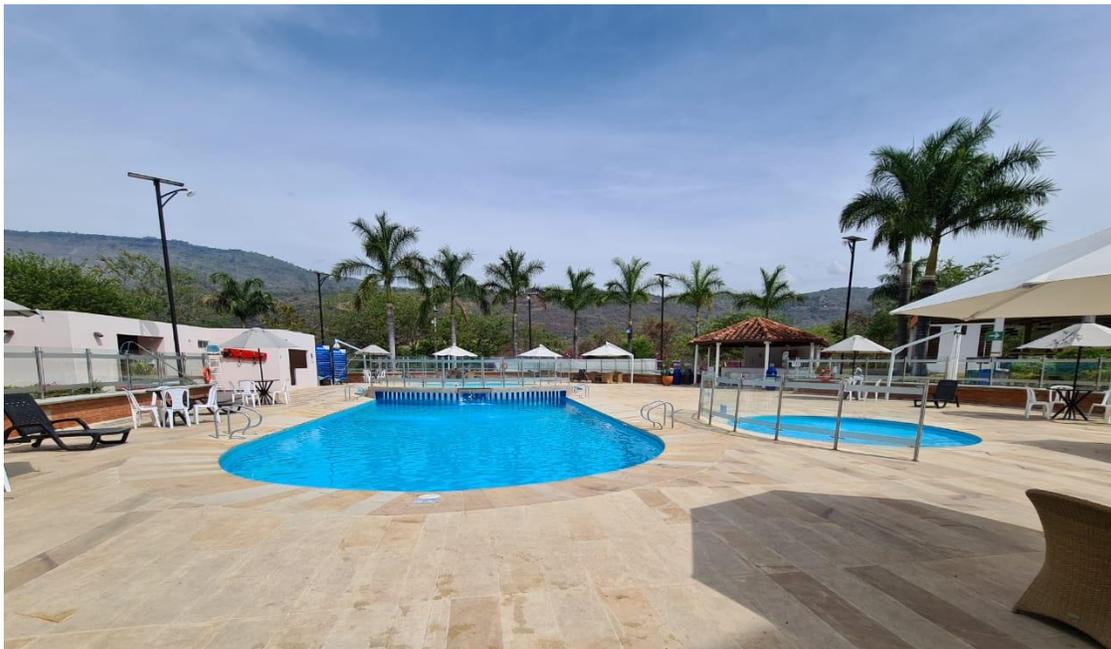
Por consiguiente, siendo realizados todos los pendientes por parte del contratista, se realizó el acta de recibido de la piscina del hotel la cual fue recibida a satisfacción de la interventoría y de la entidad contratante cajasan (ver fotografía 11).

*Fotografía 11 Modernización infraestructura piscina hotel Mundo Guarigua.
Fuente: propia.*

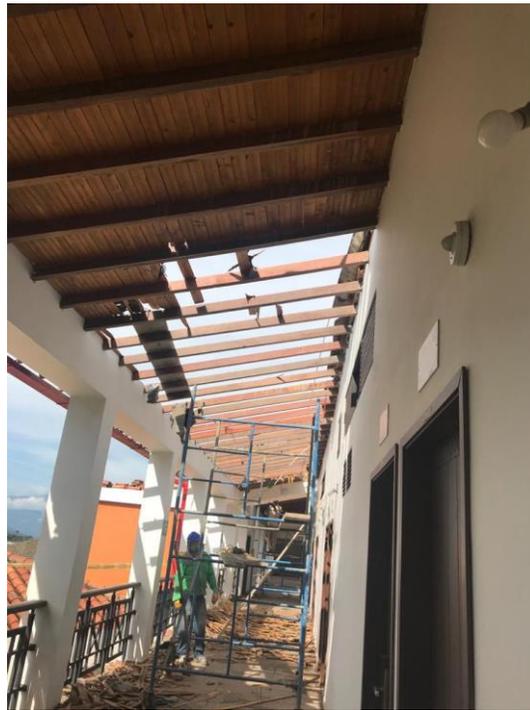
En segundo lugar, una de sus actividades correspondía en realizar el mantenimiento del machimbre de la cubierta. Al realizar la revisión del área se notó un deterioro muy grande a causa de la humedad y un problema de plaga a causa del comején, el cual afecta al hotel desde sus inicios. Debido a esto se le solicitó por medio de un oficio cambiar el ítem a cambio de machimbre y contemplar todo lo que conlleva realizar la actividad. Como consecuencia, se solicitó realizar el cambio de las zonas más afectadas las cuales se encuentran en color rojo (ver ilustraciones 9 y 10). Es por esto, que se le realizó la sugerencia al contratista de utilizar madera de pino debido a que tenía muy buena resistencia y para que no se notara la diferencia en el tono del machimbre, se debe realizar la pintura con barniz para madera en toda el área de la cubierta.

En la fachada posterior del hotel (fachada que se encuentra ubicada hacia la piscina) se debían realizar las actividades correspondientes al suministro e instalación de cajones de eterboard y pintura para mejorar la estética del mismo. Por consiguiente, se realizaron varias reuniones con el contratista y las directrices de la interventoría administrativa de cajasan para determinar cuál era la mejor opción en cuanto al avance de la obra, teniendo en cuenta que las actividades de la fachada A se debían realizar desde el interior de las habitaciones más exactamente armar los andamios desde los balcones debido a que la estructura en donde se encuentra ubicada la cocina no permite que los andamios se armen desde el piso. Por ende, se determinó entregar el ala completa al contratista para que así cuando se realicen los trabajos en la fachada se puedan realizar completos y mientras se esté realizando la actividad del machimbre en el piso 3 (ver fotografía 13), se puedan ir interviniendo las habitaciones del piso 2 las cuales solo corresponden a acabados.

Fotografía 13 Suministro e instalación de machimbre en la cubierta del piso 3 del ala A. Fuente: propia.

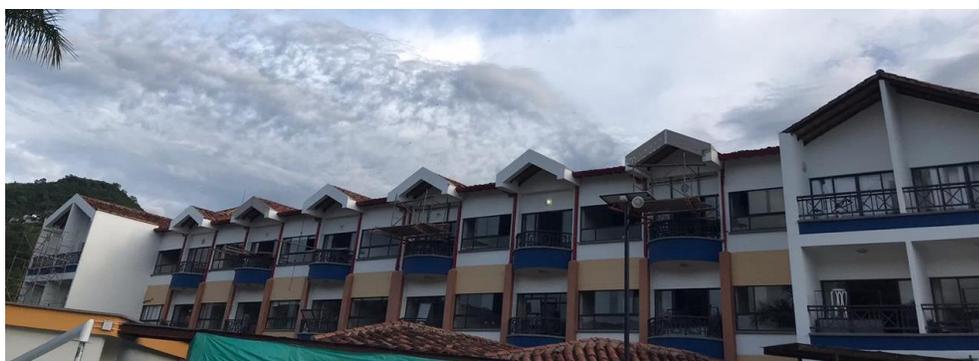
Para la actividad de suministro e instalación de cajones en eterboard, se le solicitó al contratista el diseño de los colores en la fachada para su respectiva aprobación (ver ilustración 11), siendo aprobados por la interventoría dio inicio a las actividades. Se armaron los andamios en los balcones de las habitaciones y se procedió a realizar la instalación de los cajones en eterboard para los volúmenes de la fachada (ver fotografía 15).

Fotografía 15 Suministro e instalación de eterboard en la fachada posterior del hotel Mundo Guarigua. Fuente: propia.

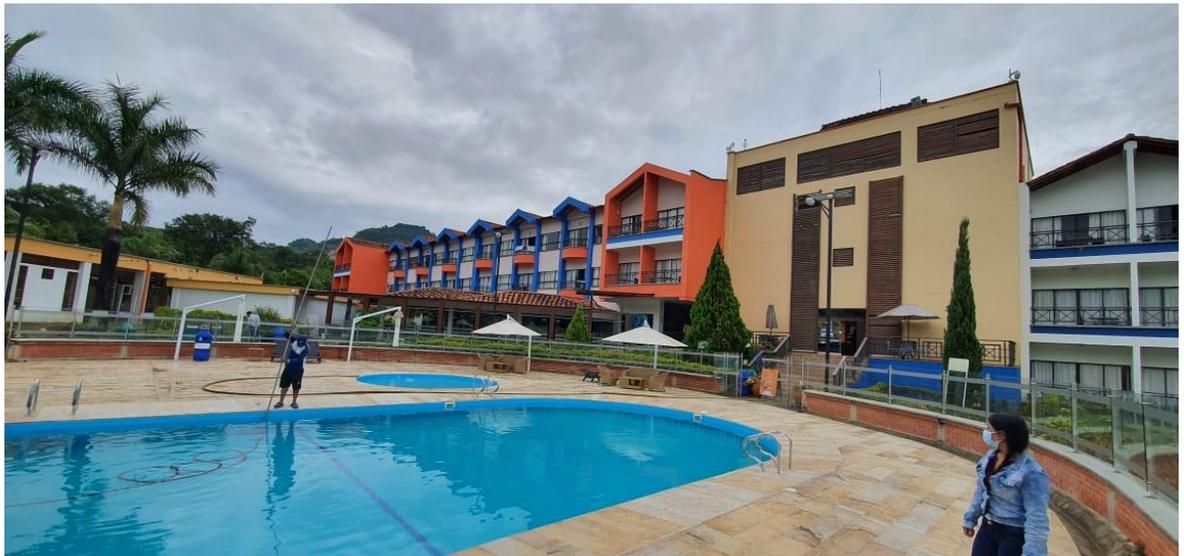
Con respecto a las actividades realizadas en la fachada del hotel continuaron trabajando arduamente para la entrega del ala A en su totalidad para lo cual se le solicitó al contratista incluir más frentes de trabajo lo cual incrementara el rendimiento de la actividad. Es por esto, que el contratista atendió la solicitud realizada por la interventoría y dio cumplimiento a la programación establecida en obra realizando la entrega de las obras en la fachada del ala A del hotel (ver fotografía 16).

Fotografía 16 Suministro e instalación de eterboard en la fachada posterior del hotel del ala A terminada. Fuente: Propia.

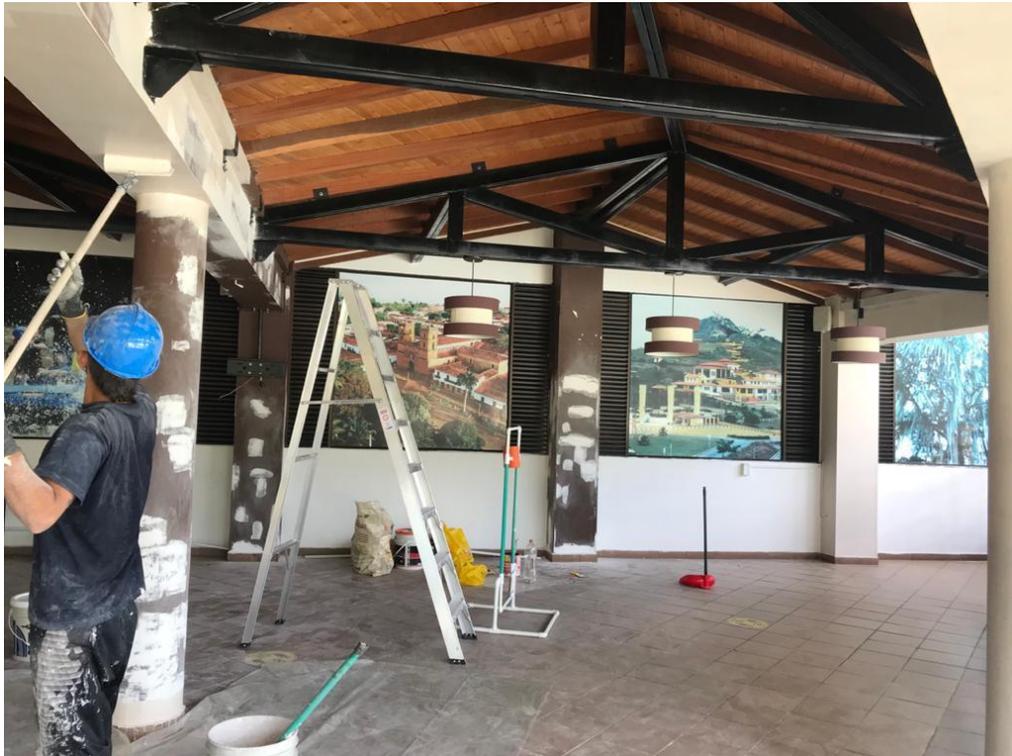
El contratista dio inicio a la obra con las actividades de resane de muros en la zona 1 de restaurante, para lo cual se le solicitó al contratista realizar prueba de colores para escoger el color que se adecuara más a este ambiente. Hecha la prueba de color y siendo aprobada por interventoría el contratista inició la actividad de pintura (ver fotografía 17).

Fotografía 17 Resane de muros y pintura de la zona 1 del restaurante. Fuente: propia.

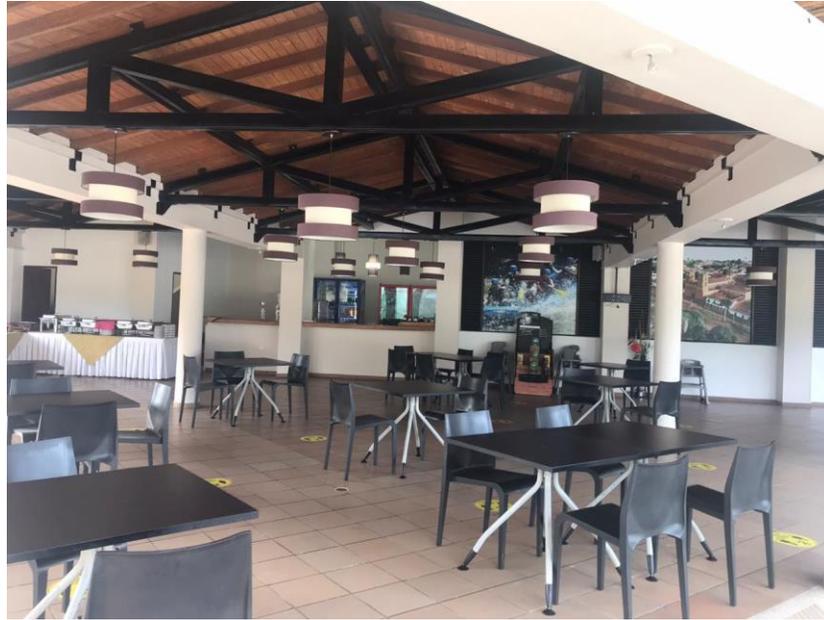
Una vez entregada la zona 1 a satisfacción de la interventoría y administración del hotel (ver fotografía 18), se dio inicio a las actividades en la zona 2, con el resane y pintura de muros y vigas. En esta zona debieron parar las actividades de pintura debido a que la placa presentaba humedad, ya que la impermeabilización estaba muy deteriorada y presentaba un pequeño pandeo hacía la mitad, lo cual permitía que el agua se posara ahí y se deteriorara su interior. La actividad de impermeabilización se encuentra asignada en el programa 2 y se está a la espera de la propuesta para su aprobación y ejecución.

Fotografía 18 Remodelación de zona 1 de restaurante. Fuente: propia.

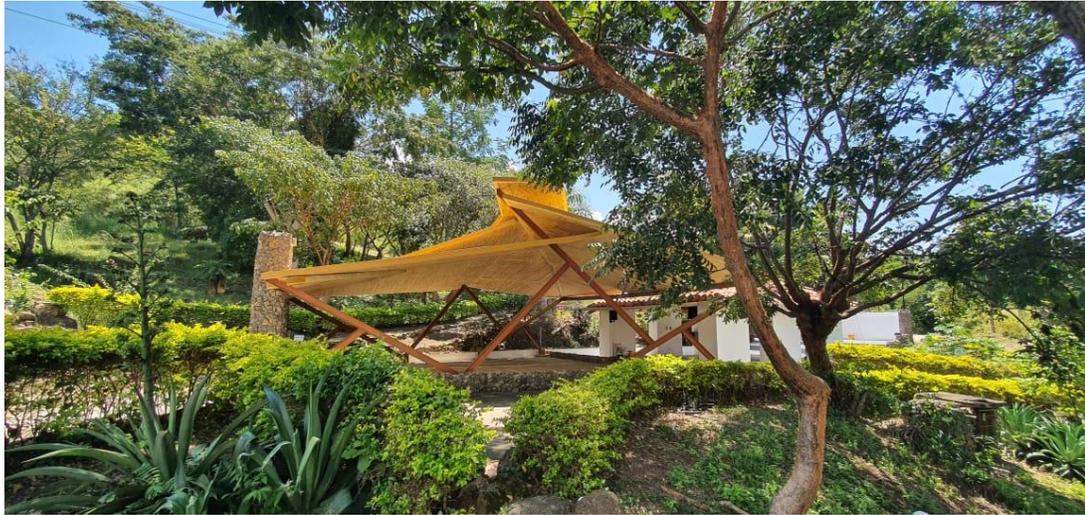
Continuando con las actividades del programa, se realizó la ejecución de los acabados en la capilla, para lo cual se realizaron actividades tales como la impermeabilización de la fuente de agua, pintura para cubierta, resane y pintura de muros y el suministro e instalación de luminarias de piso (ver fotografía 19).

Fotografía 19 Remodelación de la capilla terminada. Fuente: propia

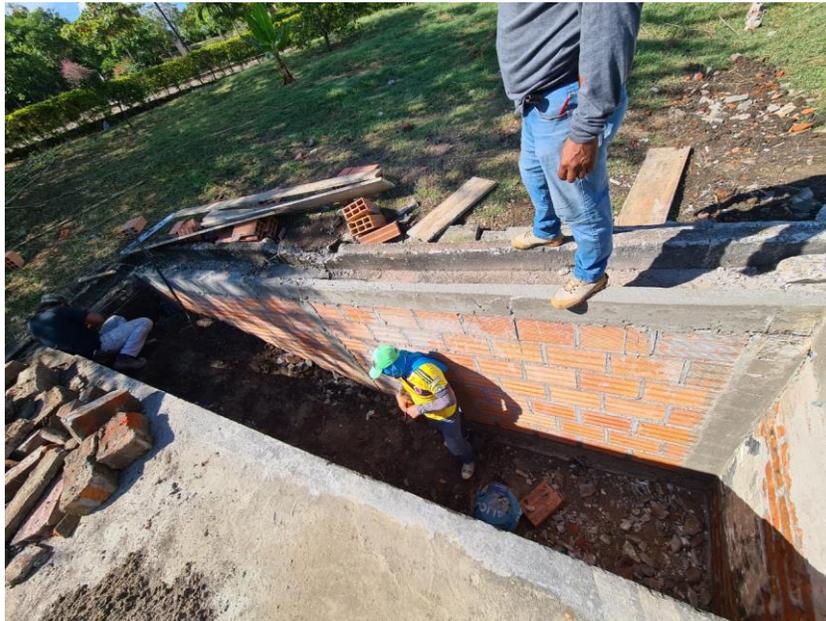
Continuando con la ejecución de las actividades en obra, se realizó la remodelación del tanque de almacenamiento de agua potable, ya que en su interior se encontraba muy deteriorada la superficie y los muros de contención los cuales se encontraban pandeados con fracturas. Es por esto, que dentro de las actividades se contempló la demolición del muro anterior y la construcción de un muro nuevo en mampostería confinada ubicado en el acceso a esta zona (ver fotografía 20), así como también la construcción de las escaleras.

Fotografía 20 Construcción de muros en mampostería confinada en el acceso al tanque de almacenamiento de agua potable. Fuente: propia.

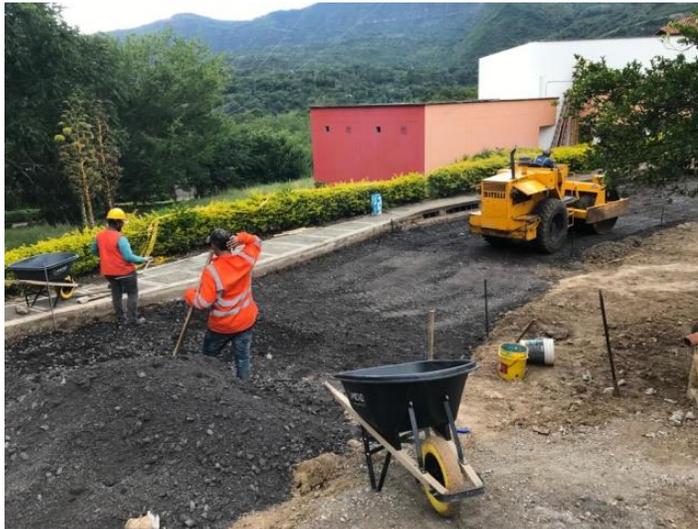
Dentro de las actividades a realizar en el contrato se encuentra la actividad de construcción de acceso a parqueadero hotel en donde se inició con la localización y replanteo, trazando niveles para definir por donde quedaría la vía. Por consiguiente, se procedió a realizar la actividad de excavación, una vez finalizada se realizó la conformación y compactación de la subrasante (ver fotografía 21), después, se inició con la ejecución del suministro e instalación de la sub base granular con un espesor de 10 cm.

Fotografía 21 Suministro e instalación de subbase granular. Fuente: propia

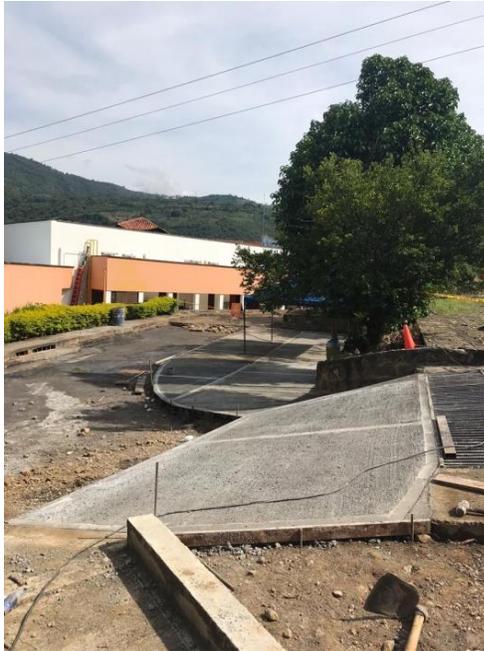
Una vez se realizó la conformación de la sub base granular se procedió a realizar el armado de la formaleta y fundida de las placas de concreto de 3500 psi para las placas del parqueadero y entrada a la capilla (ver fotografía 22). El concreto se compró a una planta de concretos de la zona para lo cual se le solicitó al ingeniero residente presentar el informe de las pruebas de los cilindros de concreto, del mismo modo, se le solicitó incluir en el concreto un bordillo en concreto que actué como un stop para los carros.

Fotografía 22 Placas de concreto de 3500 psi. Fuente: propia

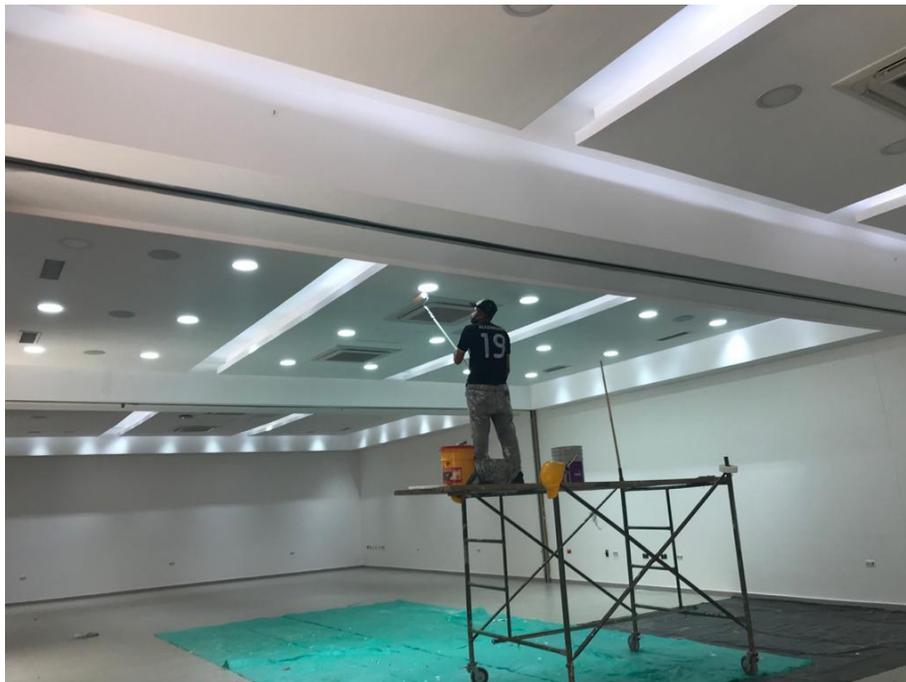
Al mismo tiempo, el programa inicio con las actividades de adecuación del centro de convenciones realizando los acabados en el mismo, con los ítems de resane de humedades, vinilo tipo 1 para muros interiores y vinilo tipo 2 bajo placa (ver fotografía 23).

Fotografía 23 Resane y pintura salón centro de convenciones. Fuente: propia.

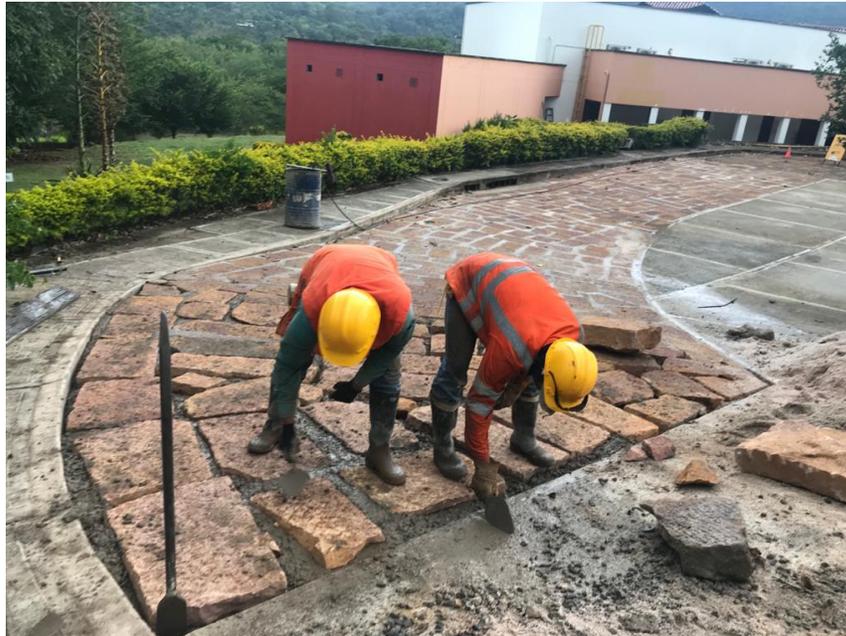
Después, se realizaron las actividades correspondientes a la construcción de la vía de acceso al parqueadero del hotel, trabajando en el suministro e instalación de la piedra Barichara (ver fotografía 24). Dando así por culminadas las actividades, haciendo entrega de la vía la cual fue recibida a satisfacción de la interventoría y la entidad contratante, cajasan.

Fotografía 24 Suministro e instalación de piedra Barichara en la vía de acceso al parqueadero del hotel Mundo Guarigua. Fuente: propia.

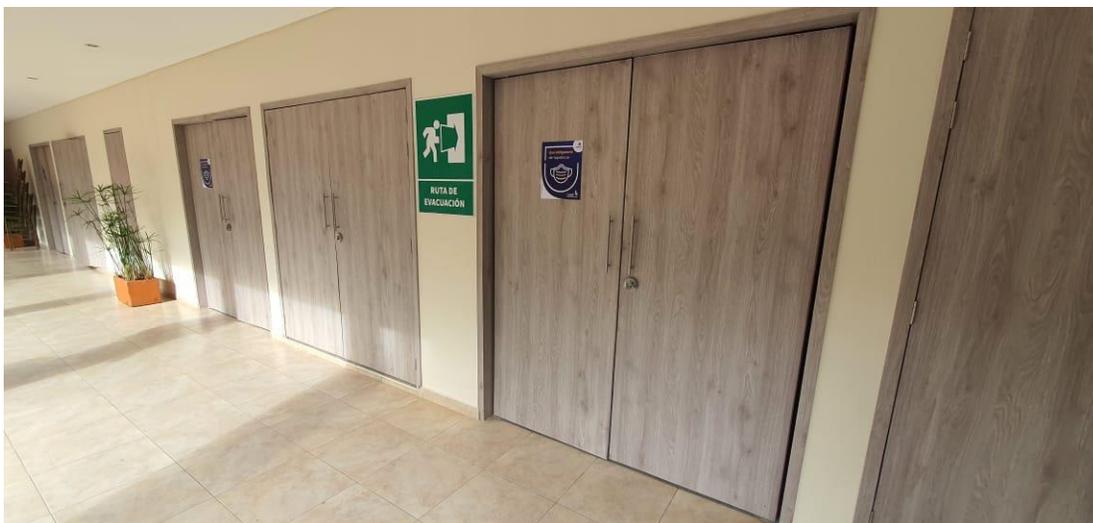
Por consiguiente, continuando con las actividades al interior del centro de convenciones se ejecutó el suministro e instalación de las puertas en RH (ver fotografía 26). En donde la actividad no se encuentra recibida a satisfacción de la interventoría debido a los acabados que tienen actualmente no son los óptimos para unas puertas, las cuales se pagaron totalmente nuevas, en donde también se presenta la evidencia de que no se encuentran instaladas a un mismo nivel, de este modo, se le solicitó al contratista dar solución cuanto antes ya que la ejecución de las actividades del centro de convenciones son prioridad ya que el hotel depende económicamente de los eventos que se realicen en el mismo.

Fotografía 26 Suministro e instalación de puertas en RH ubicadas en el centro de convenciones. Fuente: propia.

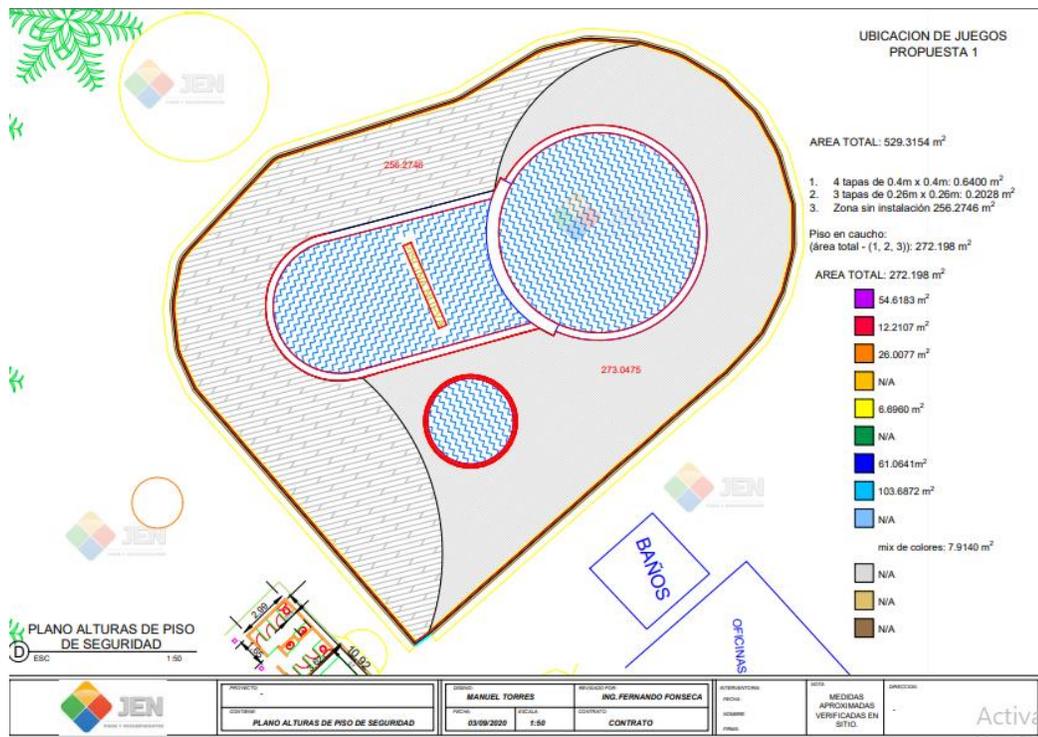
Incluyendo lo anterior en el balance, se debió ajustar el presupuesto en donde se debió contemplar otro tipo de material para la piscina 2 debido al costo tan elevado del EPDM, se determinó hacer una combinación con porcelanato antideslizante para exteriores, siendo así, la cantidad de porcelanato es de 256,2746 m² y la cantidad de EPDM es de 273,0475 m² para un área total de 529,3222 m². Se le solicitó al contratista enviar el plano respectivo de la distribución de las áreas de la piscina (ver ilustración 12).

Ilustración 12 Plano de distribución de áreas piscina 2 sede recreacional. Fuente: Unión Temporal San gil 2020.

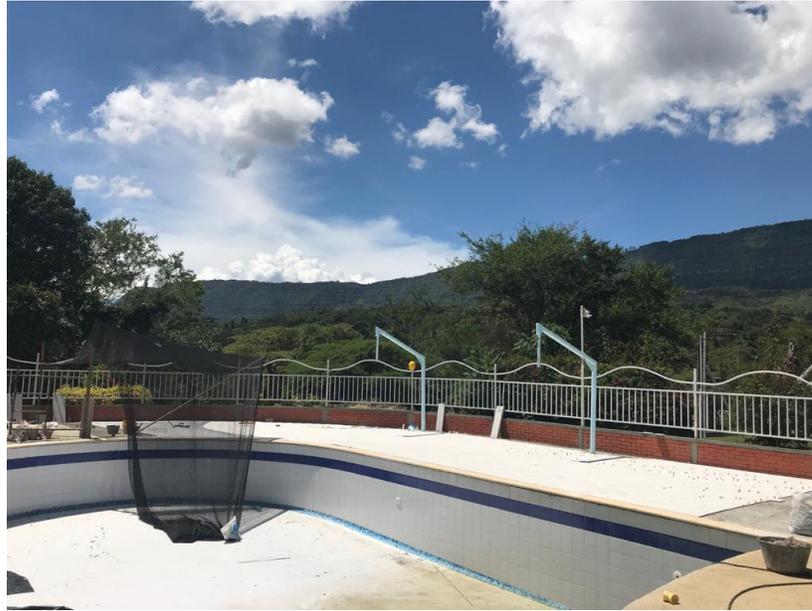
Dando inicio a las actividades en obra, el programa inicio con la demolición del rompeolas para realizar su instalación en piedra. Luego, se realizó la marcación de los pasos en la escalera de la piscina. Del mismo modo, terminada la construcción del rompeolas en piedra arenisca se dio inicio a la instalación del porcelanato de piso (ver fotografía 28).

Fotografía 28 Instalación del porcelanato para exteriores. Fuente: propia.

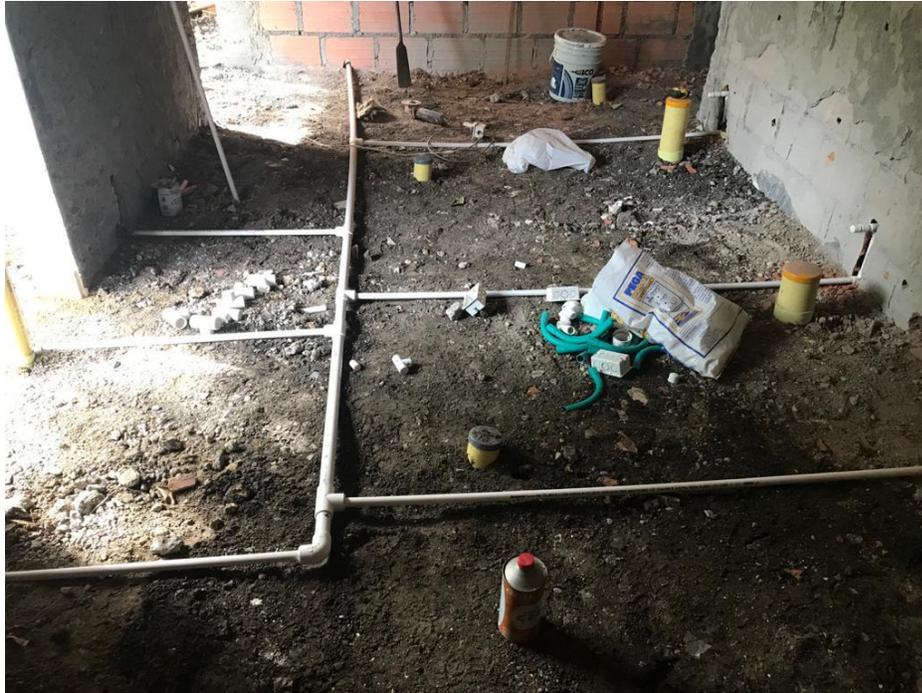
Al mismo tiempo, el programa inicio actividades en los baños de la sede recreacional para su respectiva remodelación, con actividades como, demolición de enchapes, desinstalación de aparatos sanitarias, retiro de puertas en aluminio y se procedió a realizar las instalaciones sanitarias e hidráulicas (ver fotografía 29).

Fotografía 29 Instalación de red hidráulica y sanitaria. Fuente: propia.

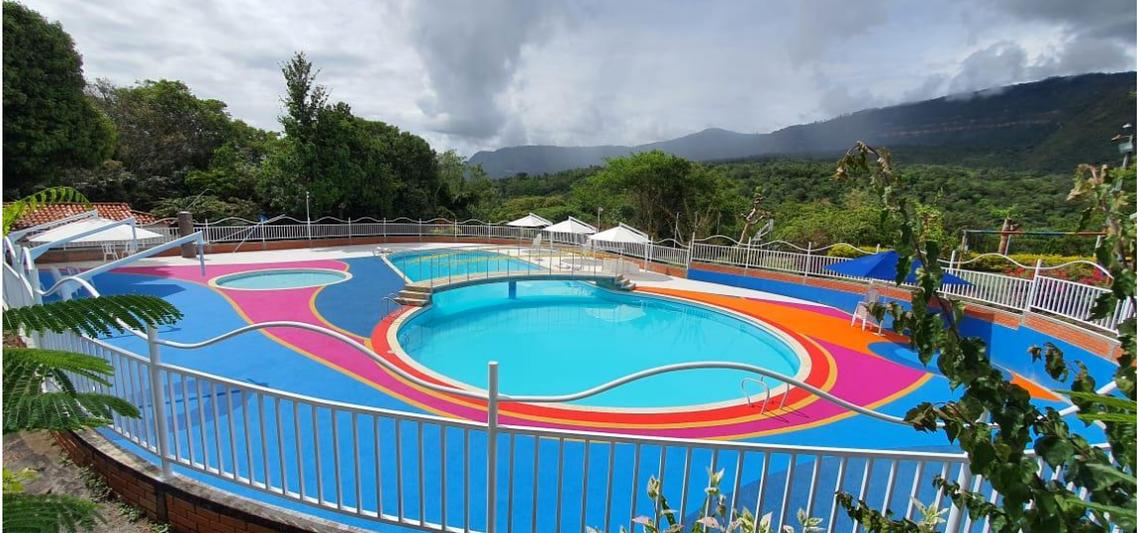
El contratista ejecutó la actividad en un periodo de tiempo de siete (7) días, terminada la instalación se realizó la entrega de la piscina 2 por parte del contratista (ver fotografía 30).

Fotografía 30 Piscina 2 ubicada en la sede recreacional terminada. Fuente: propia.

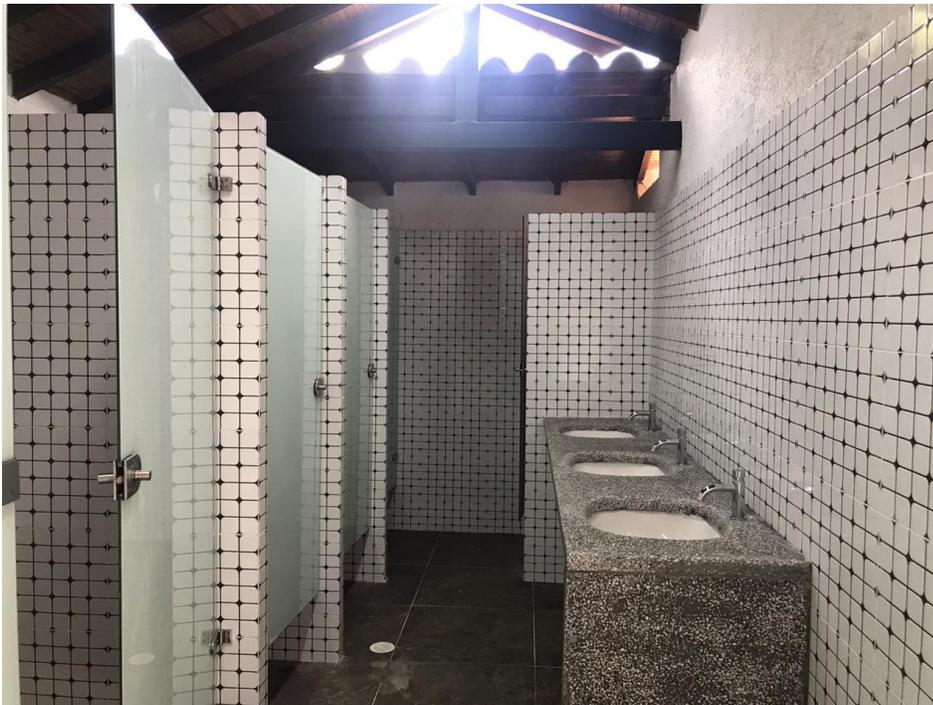
Las observaciones realizadas en los baños de la sede recreacional son referentes a la instalación de las puertas en vidrio templado, ya que es un material que se encuentra dentro de los materiales frágiles de construcción. Se le solicitó al contratista instalar topes de silicona de tal forma la puerta no golpeará directamente con la división. Así como, se le hizo la solicitud de aplicar sika transparente en el mesón en granito pulido ya que es un producto que evita la aparición de manchas a causa del agua.

Una vez realizados los pendientes por parte del contratista, se recibieron los baños de la sede recreacional a satisfacción de la interventoría y de la entidad contratante cajasan (ver fotografía 31), los cuales fueron puestos en funcionamiento a disposición de los usuarios de la sede recreacional Mundo Guarigua.

*Fotografía 31 Remodelación de los baños de la sede recreacional terminada.
Fuente: propia.*

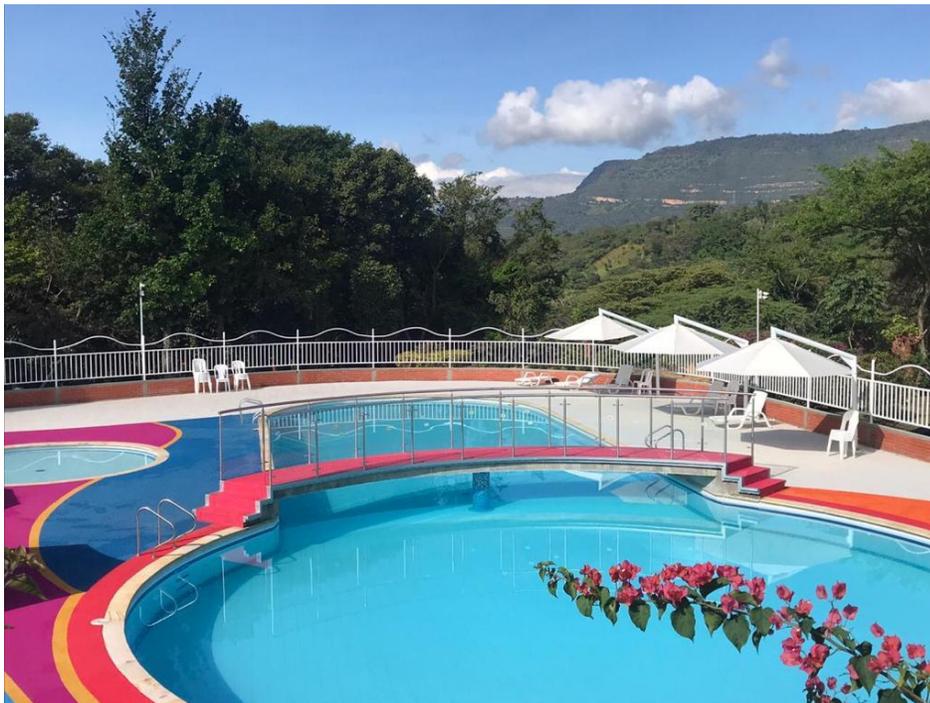
En la piscina 2 de la sede recreacional, se realizó una solicitud por parte de las directrices de cajan para así poder firmar el acta de recibido de la piscina, la cual consistía en pintar la pasarela de tal forma se complementara con los colores aprobados en el diseño, en este caso realizar la pintura en un tono rojo. La solicitud fue atendida por el contratista y se coordinó con la sede para realizar la ejecución de la actividad ya que la piscina se encontraba en funcionamiento. Es por esto, que se tomó la decisión de realizar la actividad el día martes ya que por el tratamiento del agua de la piscina la sede no presta servicio ese día. Es así como el contratista ejecuta la actividad para realizar la entrega definitiva de la piscina de la sede recreacional Mundo Guarigua (ver fotografía 32).

Fotografía 32 Pintura de la pasarela de la piscina 2 de la sede recreacional Mundo Guarigua. Fuente: propia
