APOYO TECNICO EN LA CONSTRUCCIÓN DEL PROYECTO AVANTI LAGOS DEL  
CACIQUE

UNIVERSIDAD PONTIFICIA BOLIVARIANA

FACULTAD DE INGENIERIA CIVIL

2021

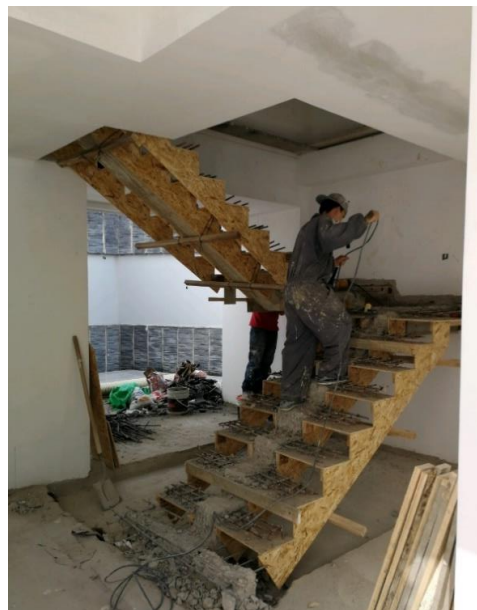
*Imagen 13. Colocación de la formaleta de escalera*

Posterior a la demolición se hacen las correcciones necesarias de los anclajes esta vez con la dosificación correcta y dejando los pasos uniformes en su huella y contra huella.

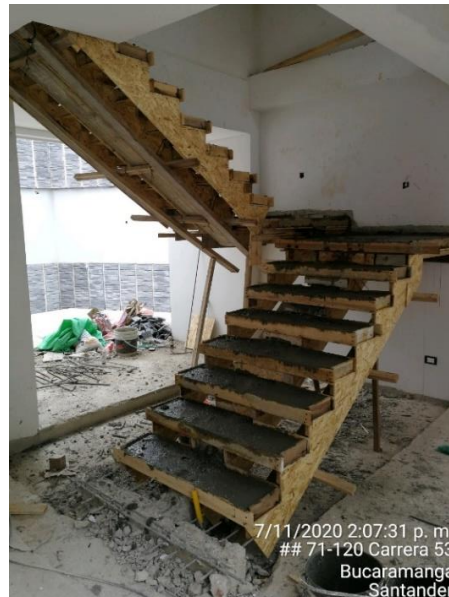
*Imagen 14. Fundida de escaleras*

Se continuó con la preparación de la mezcla de concreto de 3000 psi.

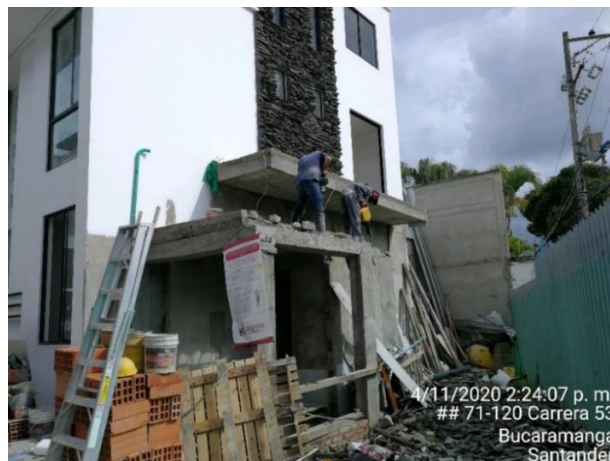
*Imagen 17. Demolición de la portería*

Teniendo en cuenta que la viga y placa de esta se encontraban a un nivel inferior de los 2 metros respecto al piso terminado, se opta por demoler la placa y prolongarla hasta por debajo de la placa del balcón de la casa 1. (14'')

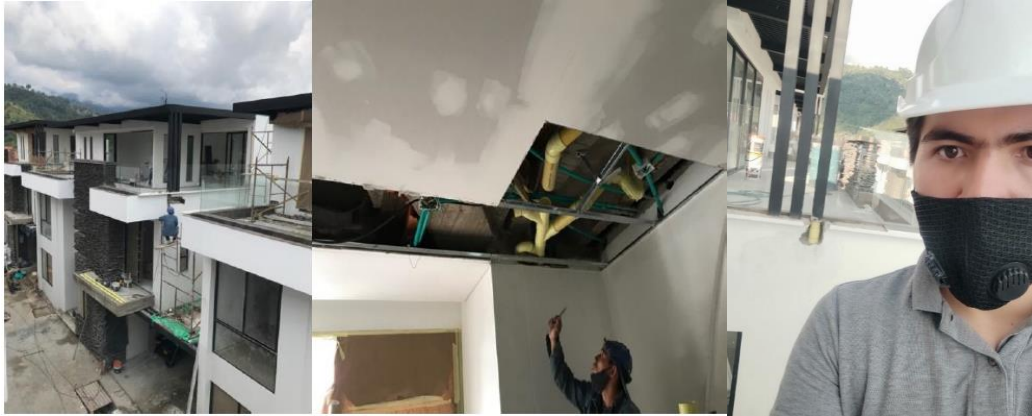
*Imagen 24. Instalación de bajante de las pérgolas*

Para la instalación de los bajantes de las pérgolas ha sido necesaria la demolición de una parte de la culata lateral y el desmonte de algunos cielorrasos, así como de algunas instalaciones hidrosanitarias y eléctricas.

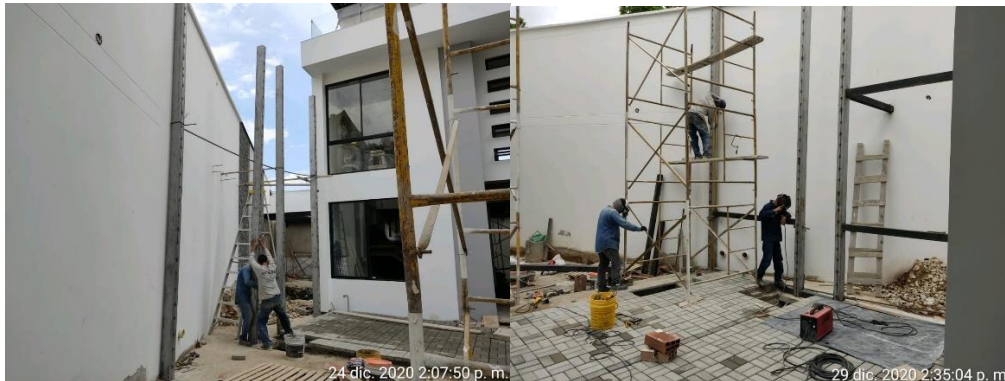
Esta estructura metálica está soportada por unos anclajes en el suelo utilizando varillas corrugadas de 3/8" las cuales, a su vez, están soldadas a la perfilería en acero. Esta estructura además está soportada por dos platinas empotradas en la pared del fondo para darle mayor rigidez a toda la estructura.

Imagen 42.1 – Levantamiento de la perfilería en acero

Imagen 42.2 – Empotrado de platinas de muro a perfilería en acero

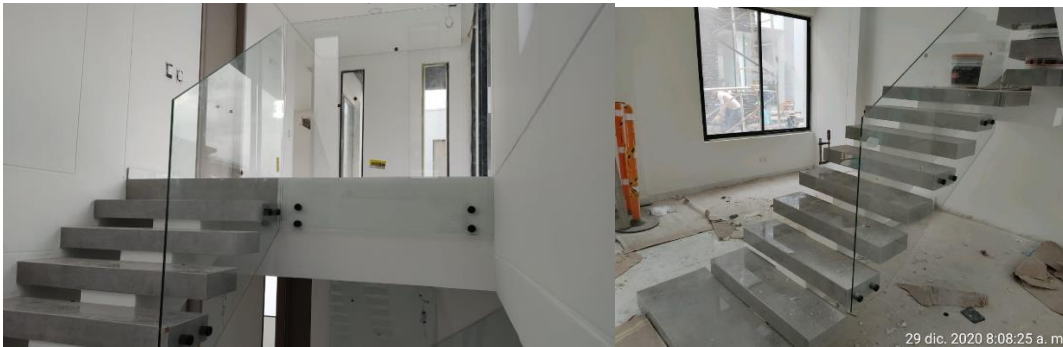
*Imagen 44. Vidrios de pasamanos de escaleras*

Ya solucionado el problema de las escaleras se continuó con la instalación de los vidrios de los pasamanos a cargo de un subcontratista, el cual, tomó las medidas necesarias para la fabricación de estos y su posterior instalación. Cada pieza va empotrada en dos pasos de escalera, para lo cual se necesita perforar en los laterales por medio de pines. Se decidió empezar la instalación en la casa 3 ya que esta presenta un mayor avance en acabados interiores.

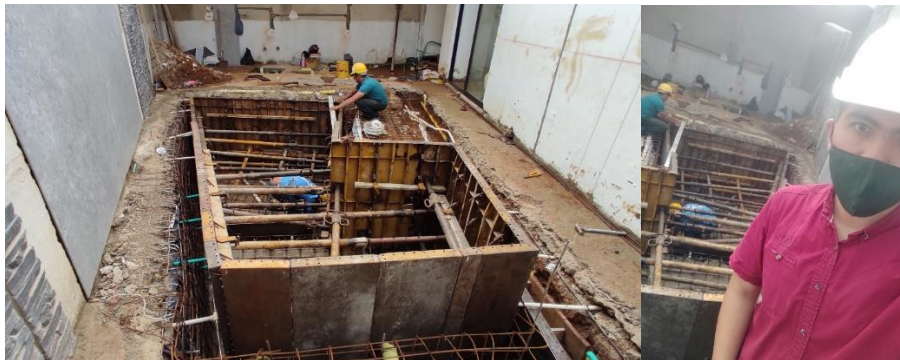
*Imagen 45. Armado formaleta piscina*

Posterior a la demolición de la piscina se comenzó el armado de la formaleta metálica para posteriormente fundirla

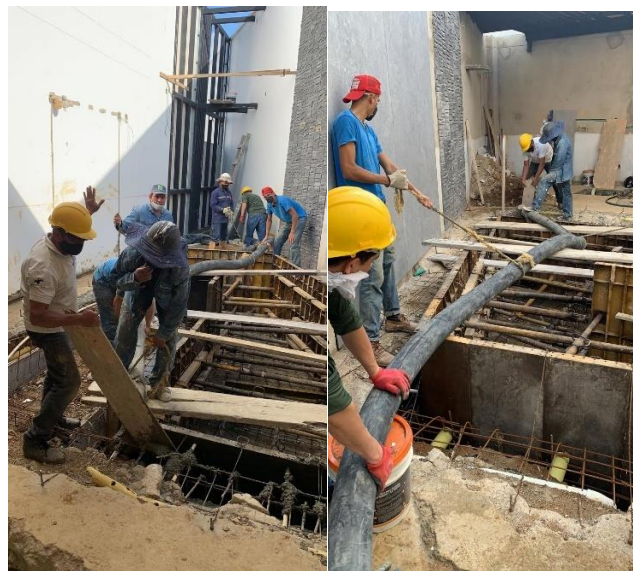
*Imagen 47. Fundida piscina*

Para la ejecución de la fundida se contó con 4 ayudantes y 2 oficiales los cuales se encargaban de coordinar y procurar una distribución uniforme del concreto como a su vez vibrando el concreto para asegurar un asentamiento ideal en la mezcla.

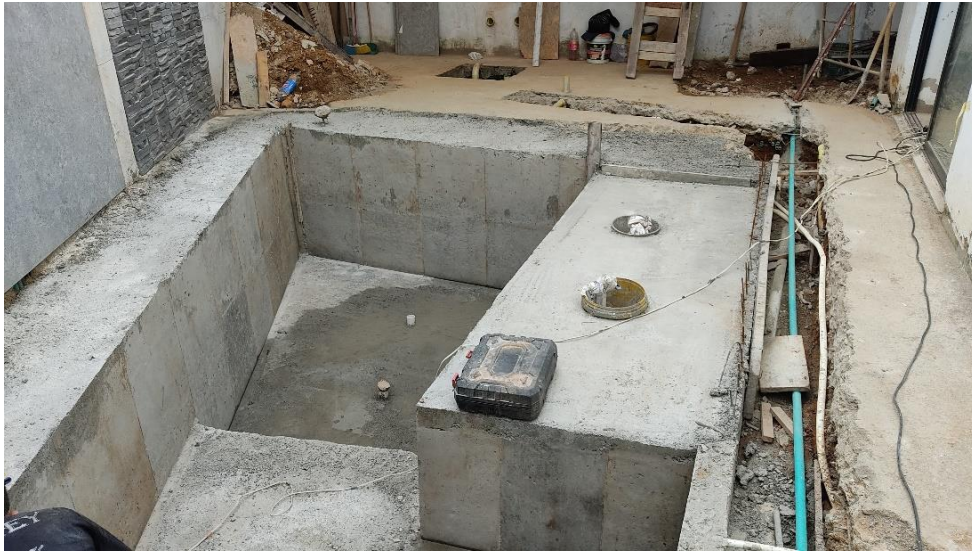
*Imagen 48. Friso piscina*

Posterior a la fundida se empezó las labores de detallado de la zona de la piscina, empezando por detallar la piscina con un friso.

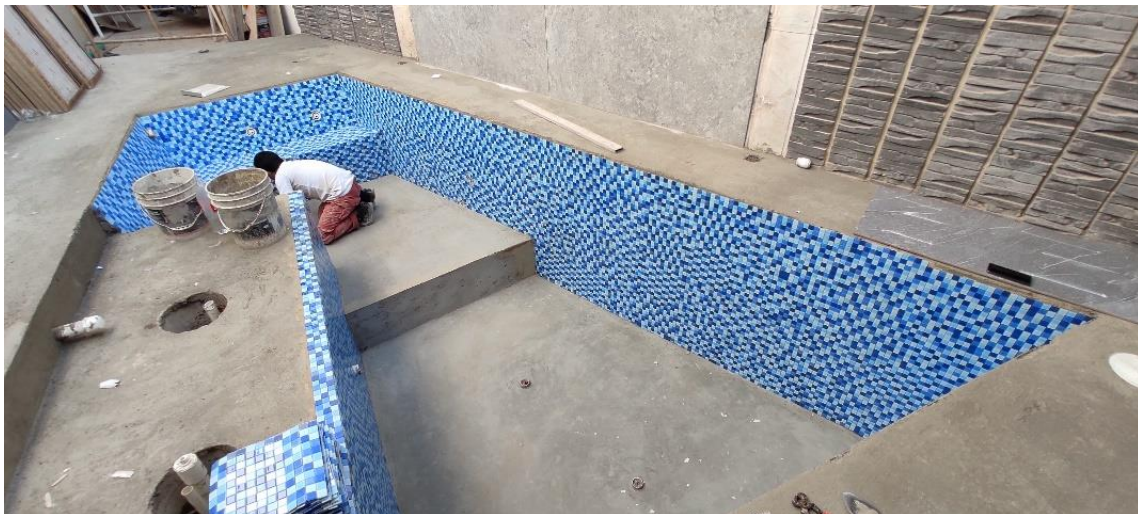
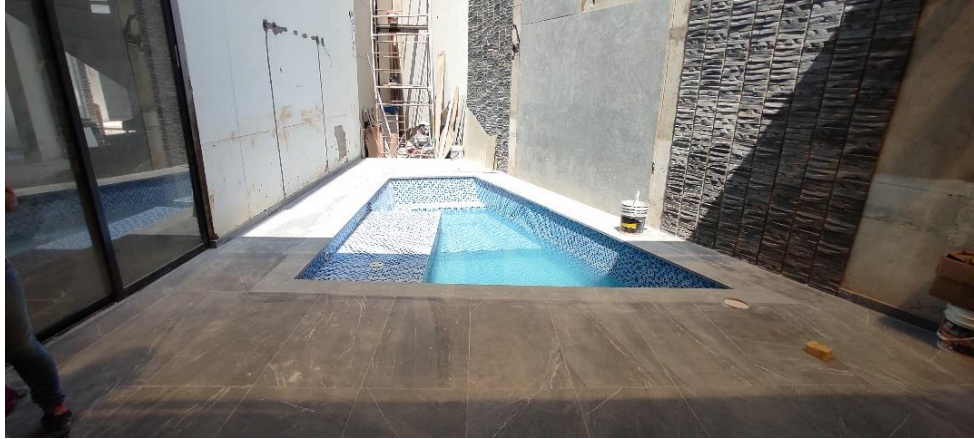
*Imagen 49. Enchape piscina*

Después de detallar toda la piscina se prosigue con el enchape de la piscina como también toda la zona circundante.

La actividad de la piscina generó un sobrecosto en la obra, pero evaluando las alternativas se decidió que fue la más acertada evaluando costo y beneficios a futuro. El costo de este imprevisto estuvo alrededor de 17 millones de pesos.
