**IMPLEMENTACIÓN DEL MODELO DE CALIDAD PARA LA CONSTRUCCIÓN
DE LA VIVIENDA 3CV+2 APLICADO A LA OBRA GERMANIA DE LA
CONSTRUCTORA MARVAL S.A.**

**MAYRA ALEJANDRA AYALA ULLOA
ID: 94739**

**UNIVERSIDAD PONTIFICIA BOLIVARIANA
SECCIONAL BUCARAMANGA
ESCUELA DE INGENIERÍAS
FACULTAD DE INGENIERÍA INDUSTRIAL
BUCARAMANGA
2012**

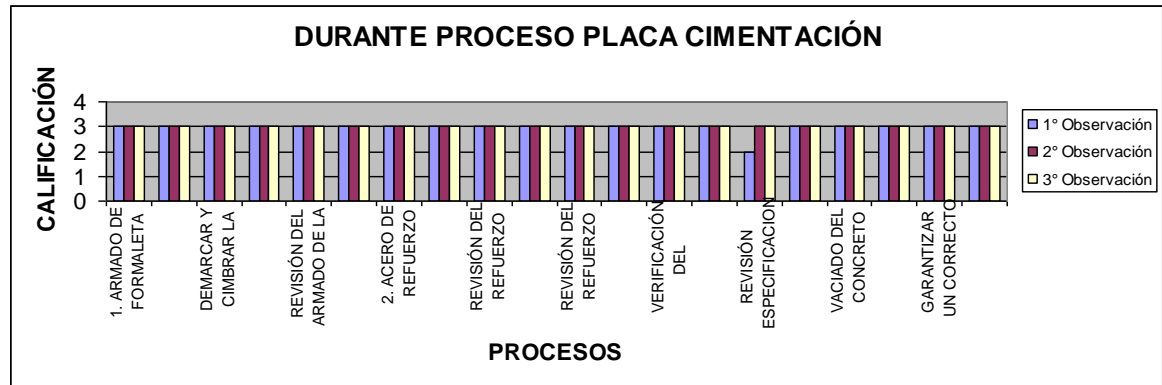
Gráfico 9. Durante Proceso Placa Cimentación

Durante el proceso de la placa de cimentación sólo una observación no contó con la máxima calificación, realizada durante el conjunto de actividades de la fundida de la placa, tal como se observa en el gráfico 8.

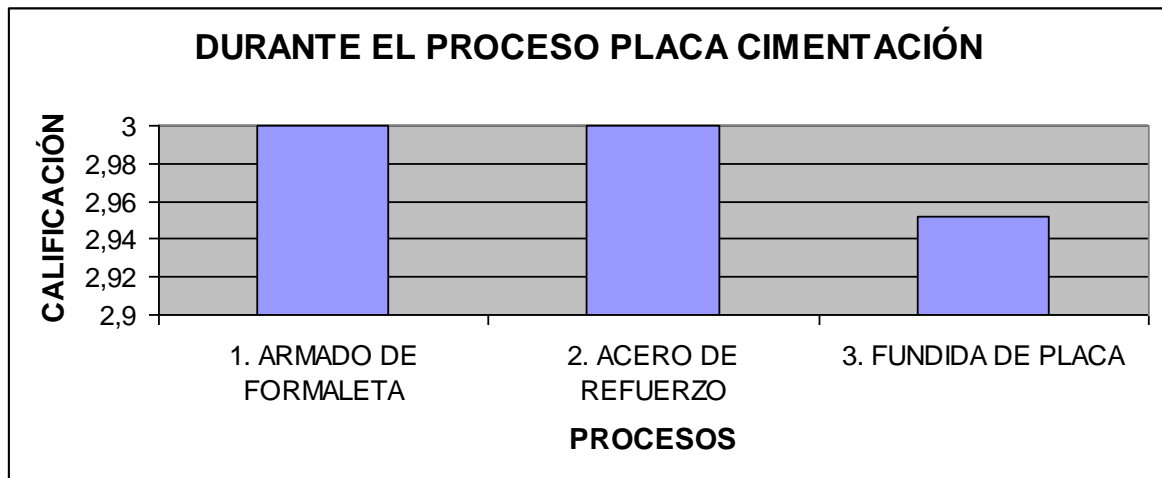
Gráfico 10. Procesos Placa Cimentación

Para tener una visión mas clara de a cual subproceso pertenecía la actividad que no obtuvo el 100% de calificación, se realizó una gráfica promediando los resultados obtenidos en cada subproceso del proceso de la placa de cimentación.

Al haber determinado que el subproceso de fundida de placa maciza de cimentación era el que no contenía la máxima nota, se desglosaron las actividades para tener un mayor control y conocimiento acerca de cual era la que no cumplía con todas las especificaciones de la matriz de aseguramiento de la calidad, tal como se muestra en el gráfico número 10.

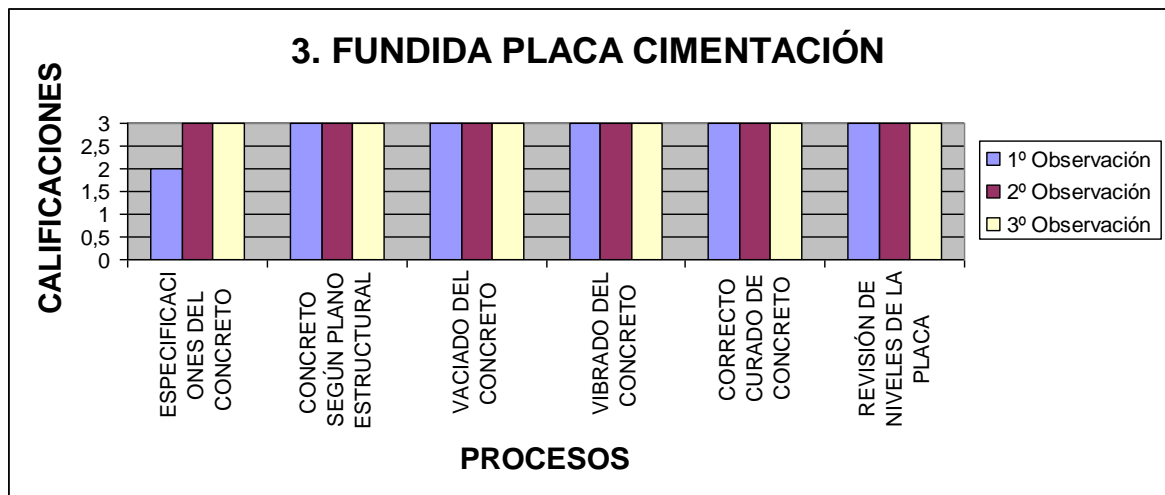
Gráfico 11. Fundida Placa Cimentación

Como se observa en el gráfico 11, la actividad que se debía controlar en el proceso de la fundida de placa de cimentación era la de la revisión de las especificaciones del concreto según el valor teórico de acuerdo a diseños contra la remisión del proveedor. La primera observación obtuvo un resultado de 2, ya que el concreto no llegó a la obra según lo indicado por ingeniería, por lo cual este se detuvo para que el asentamiento estuviera según lo indicado, de tal manera no tener problemas de calidad a posterior o daño en las bombas de descarga y cumplir con el parámetro de medida que era la prueba de slump y de esta manera las dos siguientes observaciones cumplieron con los parámetros de evaluación.
