**APOYO TÉCNICO EN VISITAS, CONTROL DE OBRA Y VERIFICACIÓN DEL
CUMPLIMIENTO DE LAS NORMAS DE ACUERDO A LO ESTABLECIDO EN EL
PLAN DE ORDENAMIENTO TERRITORIAL EN LA SECRETARÍA DE
PLANEACIÓN DE BUCARAMANGA.**

**PRESENTADO POR
KATHERYN YISSETH DELGADO DÍAZ
ID: 00024255**

**UNIVERSIDAD PONTIFICIA BOLIVARIANA
FACULTAD DE INGENIERÍA CIVIL
BUCARAMANGA
2017**

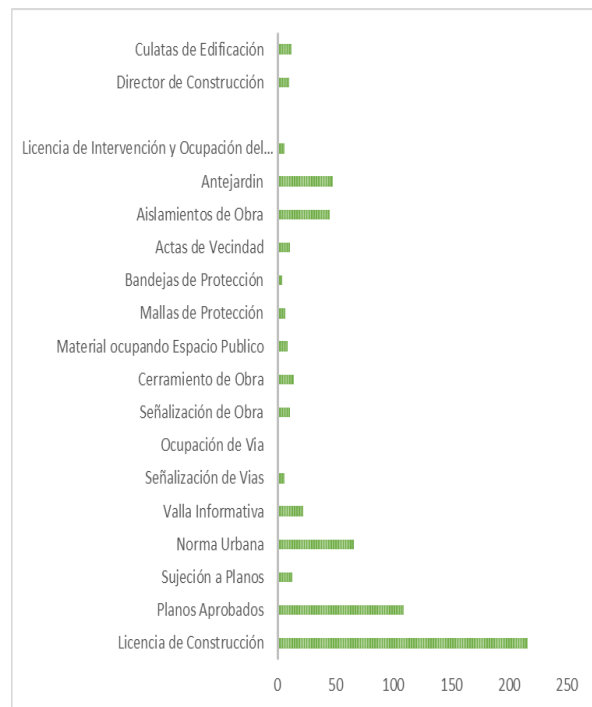
Figura 1. Estadística por Infracciones

En las labores de visitas se generan observaciones de los diferentes predios infractores de las cuales se tuvieron en cuenta dieciocho infracciones para el análisis estadístico que se llevó a cabo y se puede observar en la Figura 1.

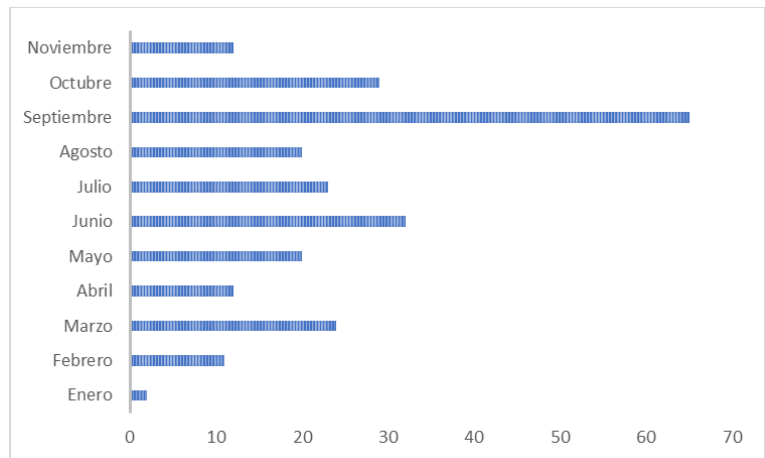
Figura 2. Estadística Infracciones por Mes

Como se observa en la Figura 2, el mes que más registró infracciones urbanísticas fue septiembre. En la Figura 3, se muestran cuales fueron las infracciones que se presentaron en dicho mes.

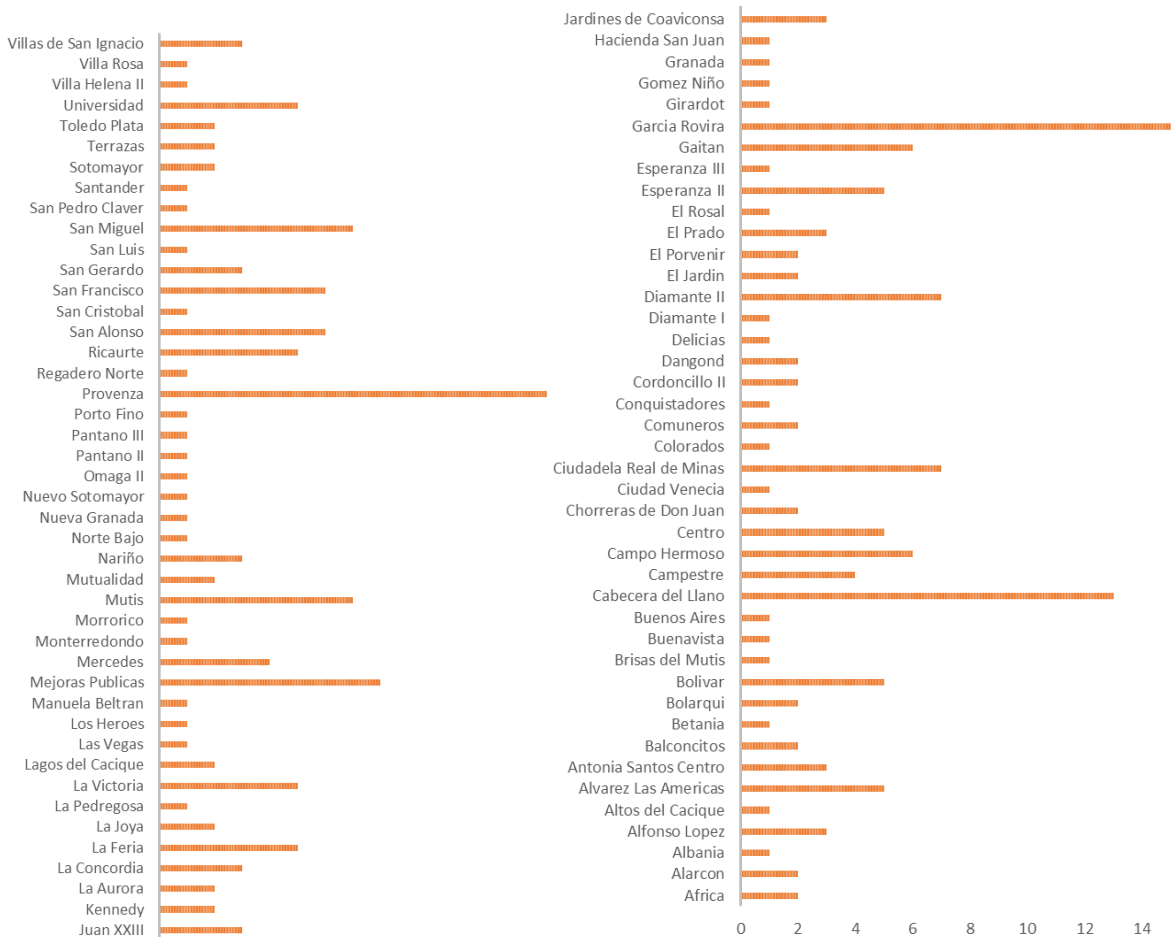
Figura 4. Estadística Infracciones por Barrio

Durante el periodo analizado se registraron 86 barrios con infracciones urbanísticas los cuales se muestran en la Figura 4.

Como se puede observar en la Figura 4, el barrio que más registró infracciones urbanísticas fue García Rovira. En la Figura 5, se muestran cuáles fueron las infracciones que se presentaron en dicho barrio.

- ❖ Como se puede observar en la figura 4, los barrios con mayor número de infracciones urbanísticas fueron García Rovira, Provenza y Cabecera del Llano, así como las infracciones que mas se presentaron fueron aislamiento posterior totalmente construido, no presentar Licencia de Construcción ni planos aprobados.

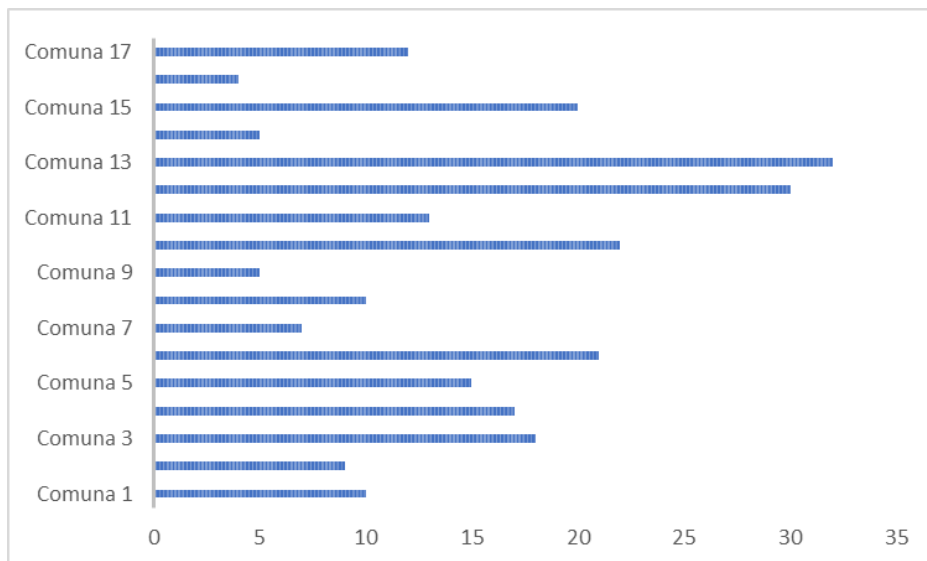
Figura 6. Estadística Infracciones por Comunas

Bucaramanga comprende diecisiete comunas, en las cuales se presentaron infracciones urbanísticas a lo largo del año como se muestra en la Figura 6.

Como se puede observar en la Figura 6, la comuna que mas presentó infracciones fue la Comuna 13 la cual corresponde a la Comuna Oriental. En la Figura 7, se muestran cuáles fueron las infracciones que se presentaron en dicha comuna.

- ❖ En la figura 6 observamos que las comunas 13, 12 y 10 son las que mas cometen infracciones a la hora de construir. De la Comuna Oriental, la infracción que mas se comete es construir en el aislamiento posterior luego de no presentar licencia ni planos.

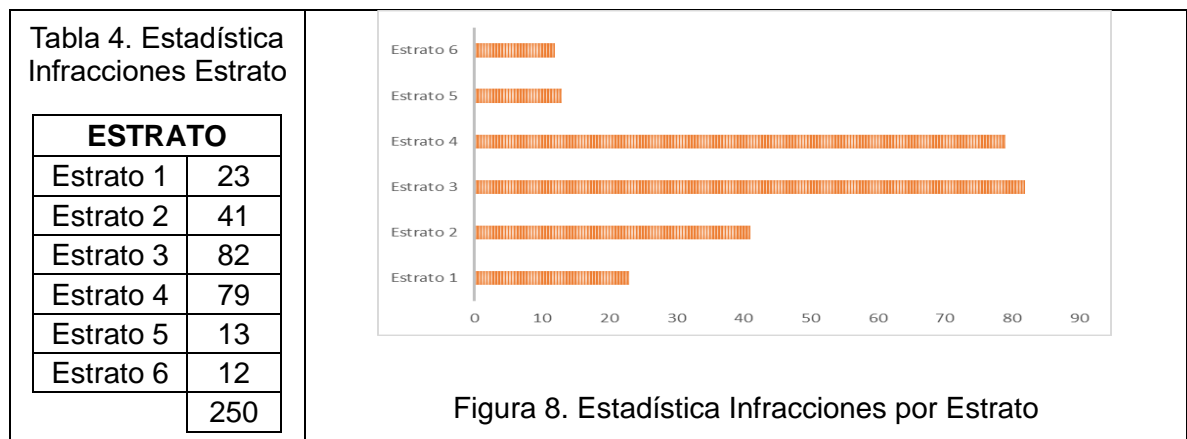
Figura 8. Estadística Infracciones por Estrato

El Municipio de Bucaramanga presenta seis diferentes estratos. En la figura 8 se puede observar cuales son los estratos que mayor infracción cometen a la hora de construir.

Como se observa en la Figura 8, el estrato que más registró infracciones urbanísticas fue el Estrato 3. En la Figura 9, se muestran cuáles fueron las infracciones que se presentaron en dicho estrato.
