**SUPERVISION Y CONTROL DE AVANCE CONSTRUCTIVO DE LA
OBRA PASEO SAN FRANCISCO**

JUAN SEBASTIAN AZUERO MERCADO

INFORME PRÁCTICA EMPRESARIAL

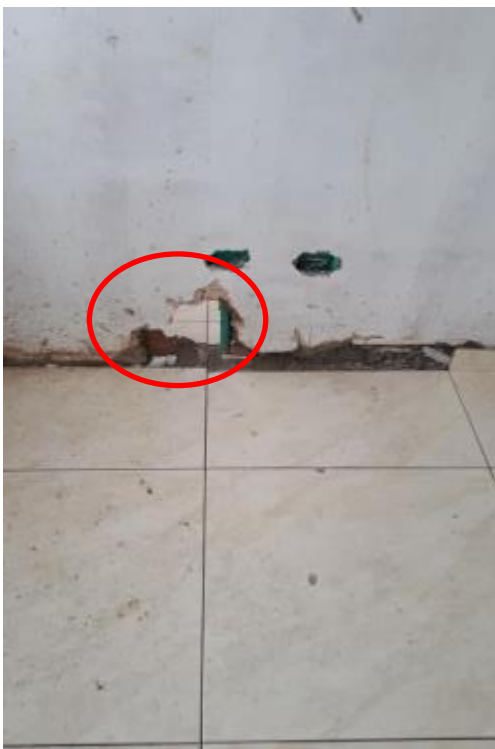
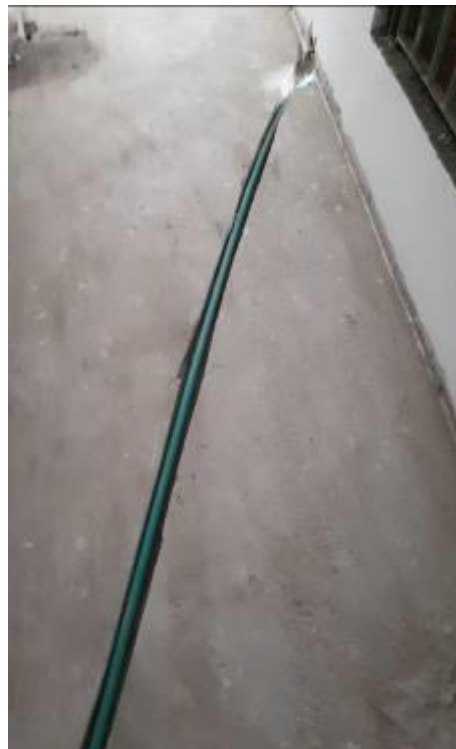
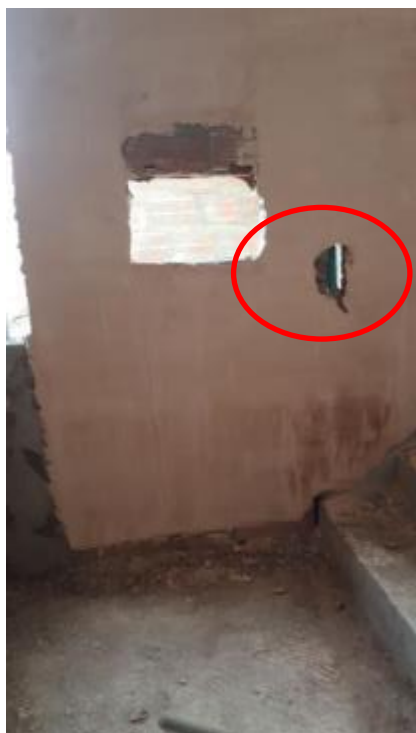
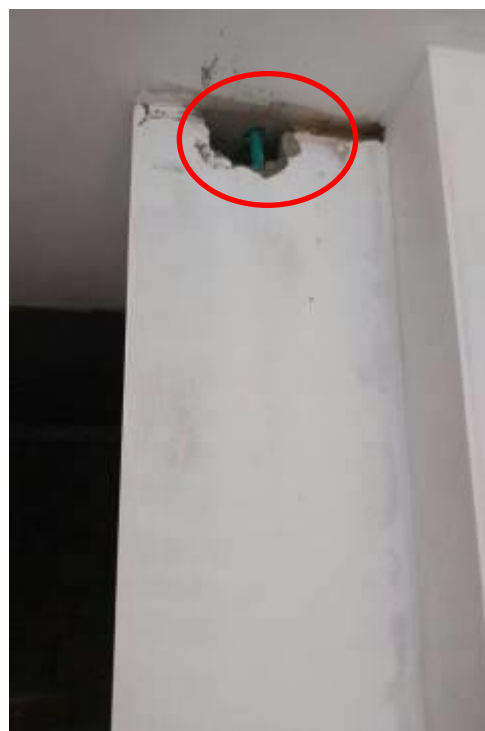
Figura 6. Regatas Eléctricas

- Regatas relacionadas con las actividades eléctricas por tuberías tapadas, olvidos de instalar cajas durante las fundidas o por retrasos en dichas actividades, tal como se muestra en la Figura 6.

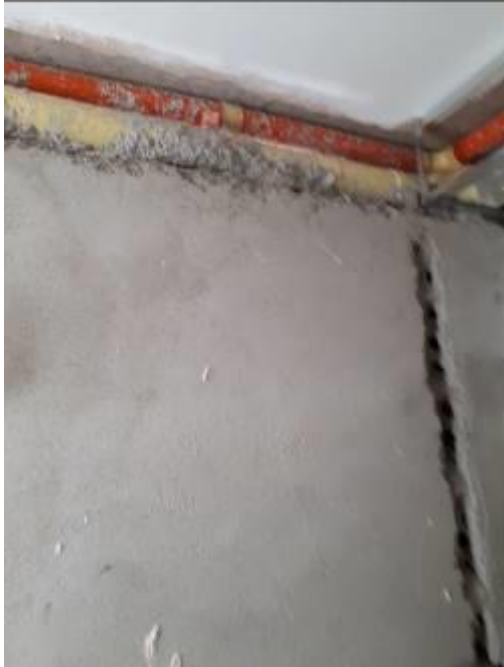
Figura 9. Resanes por Mezcladores de Ducha

- Por regatas para instalación de mezcladores de ducha, tal como se observa en la Figura 9.

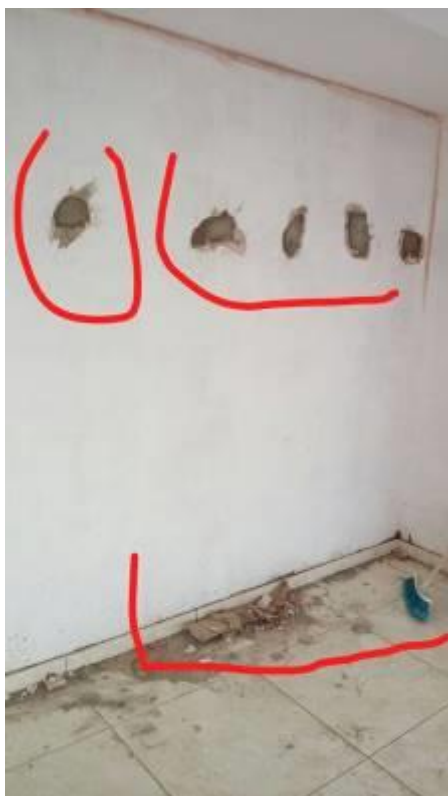
Figura 10. Resanes por Vacío Interno

- Por anclajes utilizados para el entarimado del friso del vacío interno, como se registra en la Figura 10.

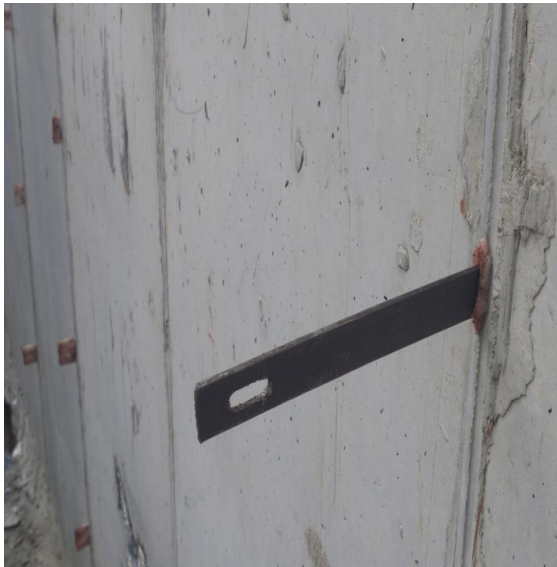
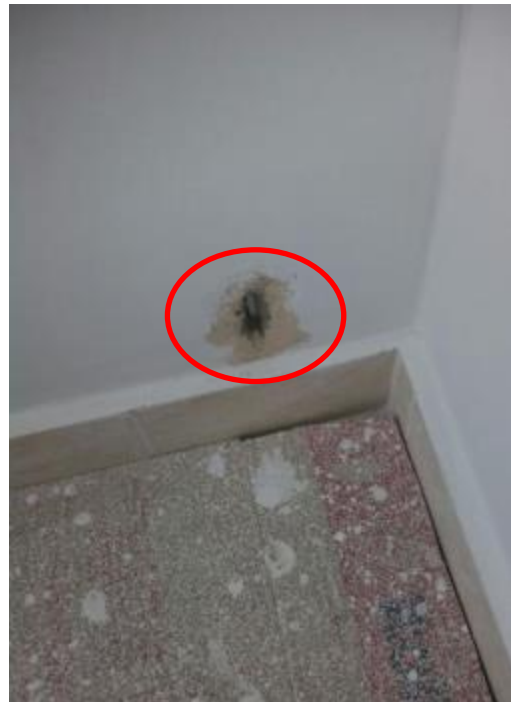
Figura 11. Resanes por Corbatas

- Porque no se retiran elementos utilizados en actividades anteriores, como es el caso de las corbatas utilizadas en la formaleta de muro de concreto, o varillas sobrantes. Tal situación se muestra en las Figuras 11 y 12

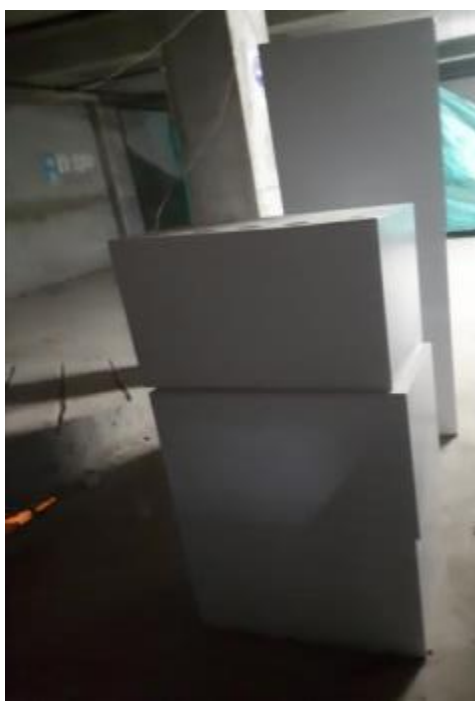
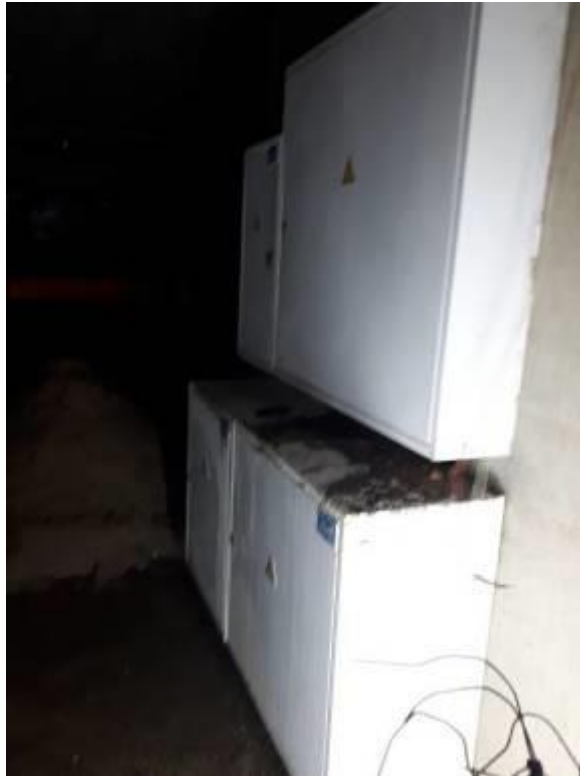
Figura 21. Proceso de Instalación de Gabinetes Eléctricos

Se originó retraso en la presente actividad debido a que no se había construido el muro en el sótano 2 para instalación de gabinetes, como se observa en la Figura 21.

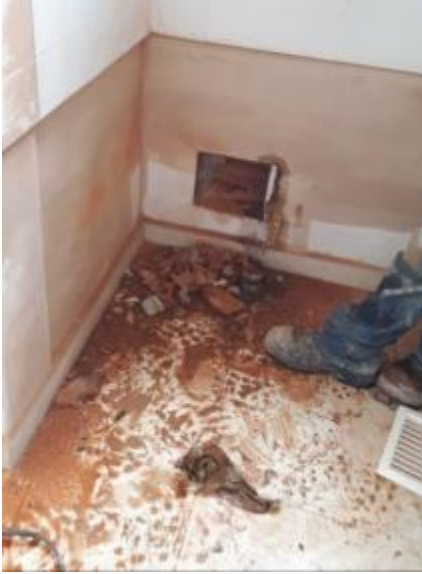
Figura 22. Afectación de Tubería Hidráulica

No se tenía identificado en los planos el sitio para la instalación de la rejilla lo que originó en algunos casos afectación de tubería hidráulica instalada y demolición en los muros ya frisados como se observa en las Figuras 22 y 23, respectivamente.

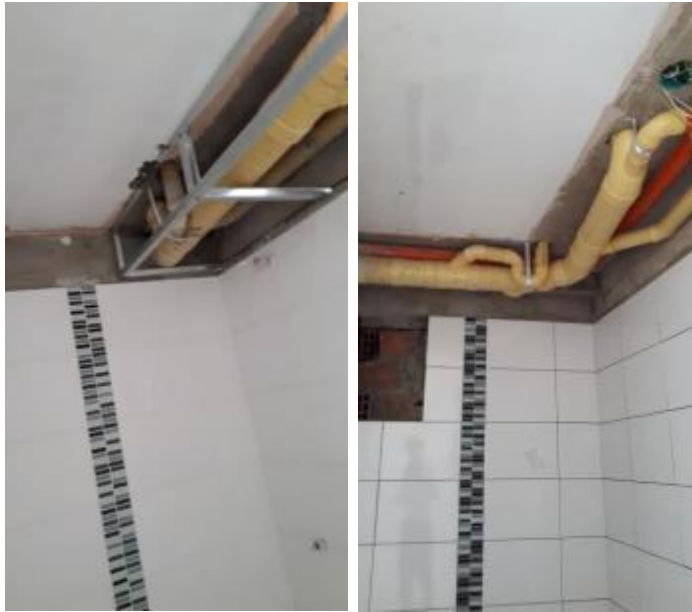
Figura 25. Retraso en Estructura Dry Wall

En la evaluación inicial se encontró que a partir del piso 10 no se había iniciado esta actividad debido a falta de personal por parte del contratista Villarenas Construcciones SAS, tal como se muestra en la Figura 25.

Se realizó un nuevo seguimiento en el mes de noviembre y se encontró que la actividad de dry wal persiste el retraso debido a que el Contratista no ha atendido la solicitud de incrementar el personal para nivelar el retraso. En el Cuadro 9 se relacionan los ítems pendientes de ésta actividad por apartamento.

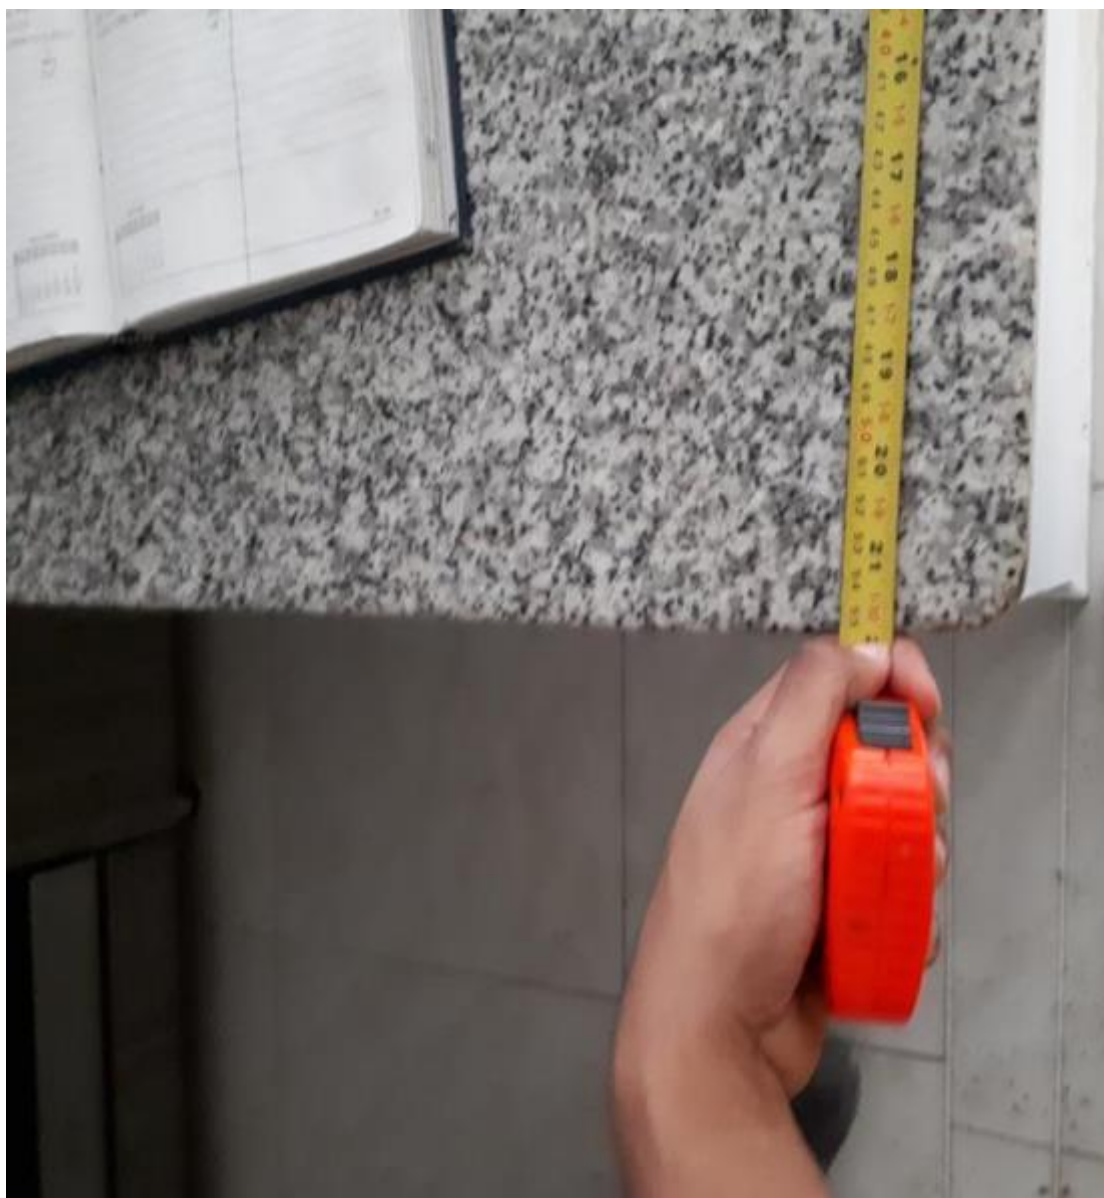
Figura 26. Revisión Muro Cocina Apto Modelo

Se observó que el muro de soporte del mueble en el diseño se había considerado de 50 cm, como se muestra en la Figura 26. Sin embargo ocasionó que no se pudiera ubicar el lavaplatos, por lo que se debió alargar estos muros, que ya habían sido terminados, lo que generó la pérdida de la guarda escoba y la primera mano de pintura tal como lo muestra en la Figura 27.

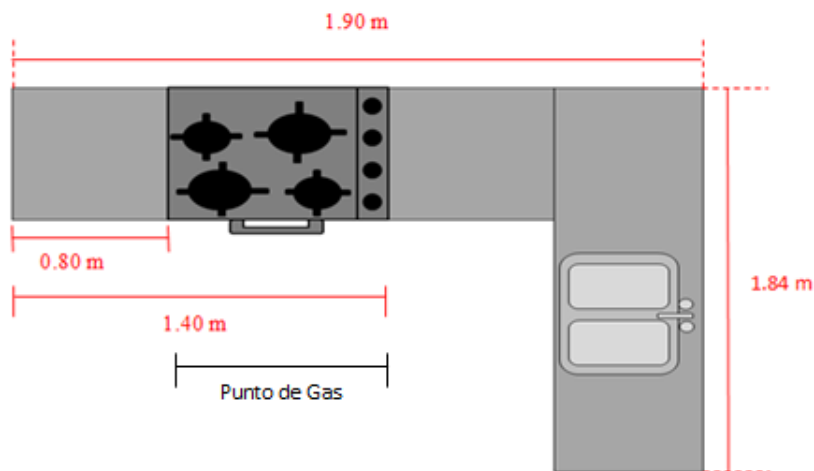
Figura 28. Revisión Punto de Gas Apto Modelo

Con base en la medición efectuada en el apartamento modelo, ver Figura 28. se realizó la revisión de cada apartamento encontrando desfases en la ubicación de algunos puntos de gas debido a que la ubicación desde el mismo diseño no era la indicada en algunos casos, tal como se muestra en el Cuadro 10.

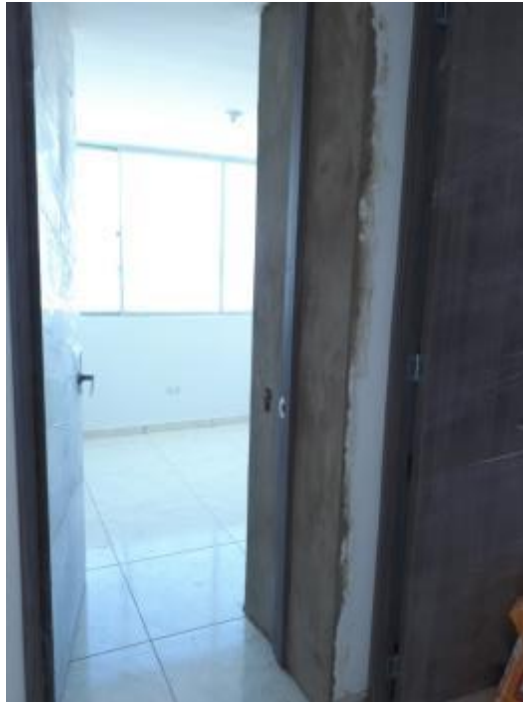
Figura 39. Refriso de Mampostería

Se detectaron irregularidades en las superficies de los muros de apartamentos 1705, 1706, 1905 y 1906. Lo anterior originó actividades para subsanar dichos inconvenientes de calidad en el muro, tales como refrioso, estuco y pintura, guardaescoba y retiro y reinstalación de aparatos eléctricos. En la Figura 39 se evidencia lo anteriormente expuesto.

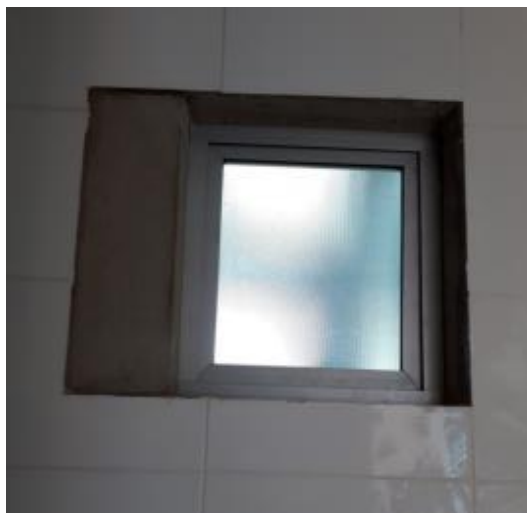
Figura 40. Embone y Cambio de Cerámica en Muros de Baños.

Se verificaron los vanos de las ventanas basculantes ubicadas hacia el interior de la fachada del edificio, encontrando que no eran concordantes con los vanos establecidos en los planos. Lo anterior genero reproceso toda vez que fue necesario embonar los vanos de las ventanas, lo cual conllevó a realizar una modificación al enchape de baño, tal como se muestra en la Figura 40.
