**SUPERVISIÓN AMBIENTAL Y OTROS TRÁMITES DE OBRAS CIVILES EN LA
CDBM**

**PRESENTADO POR
JULIÁN CAMILO ÁNGEL MANRIQUE
ID: 000271777**

**UNIVERSIDAD PONTIFICIA BOLIVARIANA
FACULTAD DE INGENIERÍA CIVIL
BUCARAMANGA
2019**

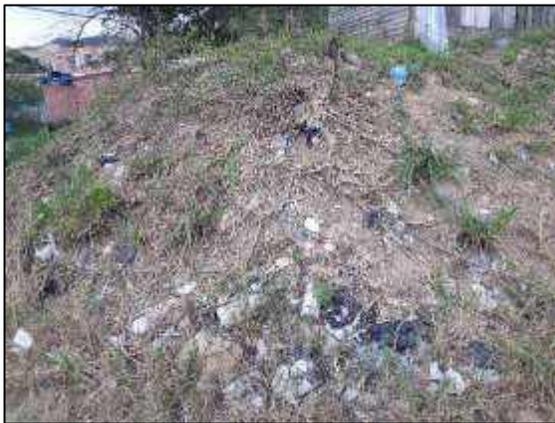
- Como se observa en la FIGURA 1, se evidenció la existencia de Residuos de Construcción y Demolición (RCD), en los cuales se observa que crece una capa vegetal en dicha acumulación.
- Como se observa en la FIGURA 2, se evidenció la existencia de acumulación de residuos sólidos sobre un talud que limita con el espacio público, se evidenció que sobre el talud existen árboles y una cobertura vegetal.
- Como se observa en la FIGURA 3, se evidenció la existencia de acumulación de restos de recurso forestal cercano, como ramas y troncos talados, dentro del predio
- Como se observa en la FIGURA 4, se encontró material de descapote acumulado dentro del predio.

FIGURA 1. Acumulación de RCD

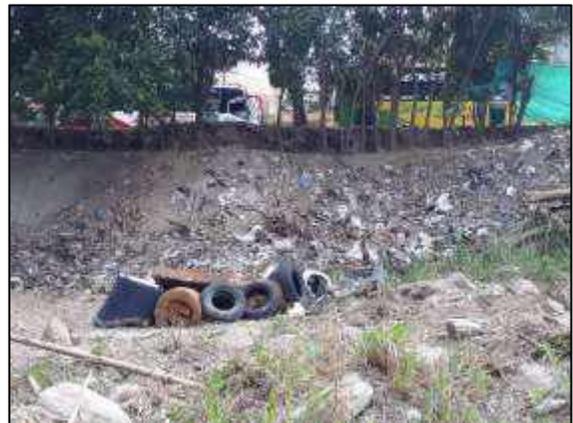
FIGURA 2. Acumulación de RSD

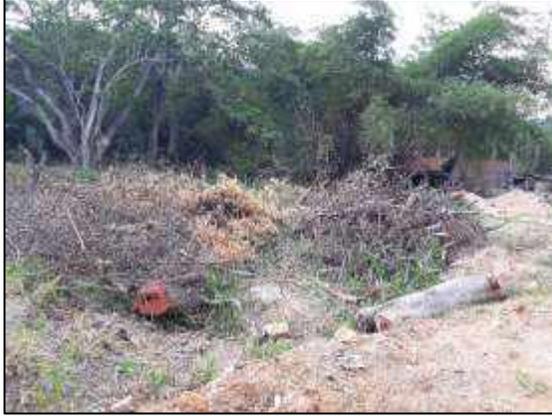
FIGURA 3. Acumulación de madera

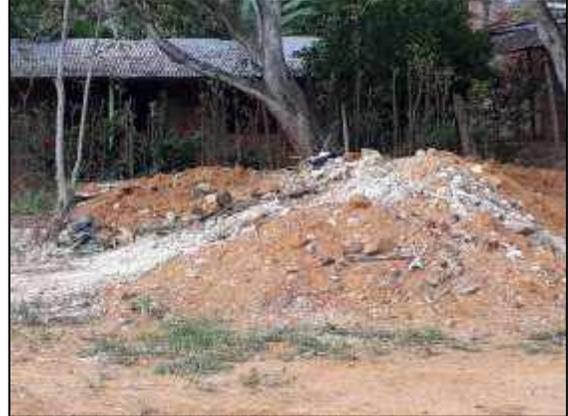
FIGURA 4. Acumulación de material de descapote

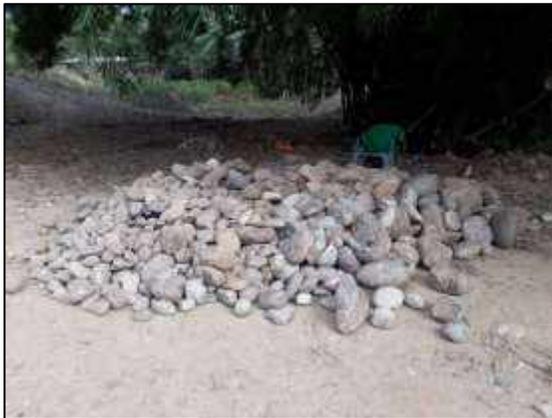
- Como se observa en la FIGURA 5, se evidenció la existencia de acumulación de rocas de gran tamaño dentro del predio.
- Como se observa en la FIGURA 6, no existe una barrera física eficiente que impidan que los residuos sólidos sean arrastrados hasta el lindero que limita el predio y el espacio público, solo existe una pequeña barrera de polisombra y otra de árboles aledaños.

FIGURA 5. Acumulación Rocas de gran tamaño

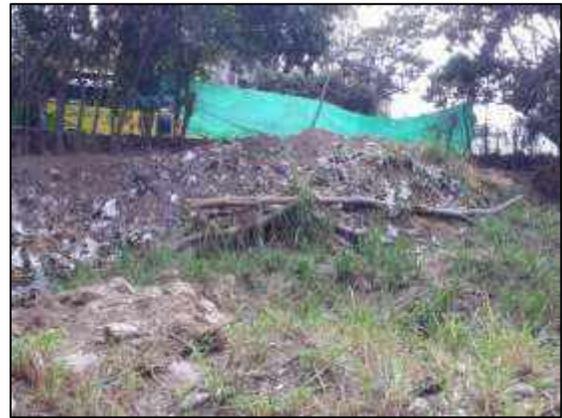
FIGURA 6. Cerramiento con polisombra

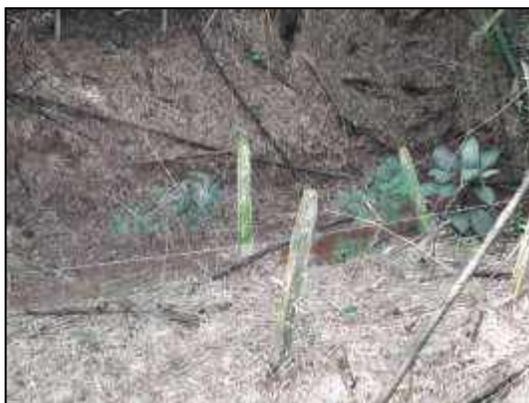
- Como se observa en la FIGURA 11 y FIGURA 12, se encontró el muro en gaviones de 1.50 metros de ancho, 1.50 metros de alto y 190 metros de largo, Se observó vegetación existente como bambú y ramas de árboles cercanos.
- Como se observa en la FIGURA 13 y FIGURA 14, el cercamiento que impide el acceso desde el predio a la quebrada a lo largo del muro.

FIGURA 13. Cercamiento a la quebrada cercana

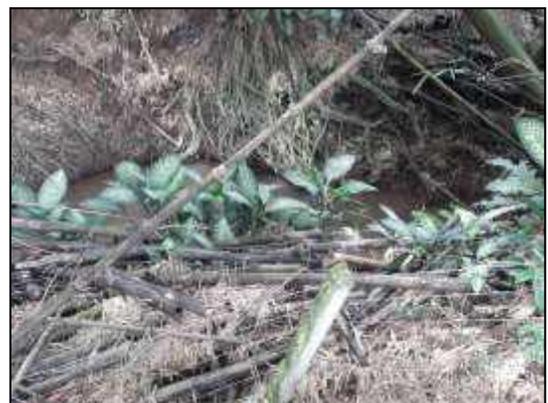
FIGURA 14. Quebrada cercana al muro en gaviones

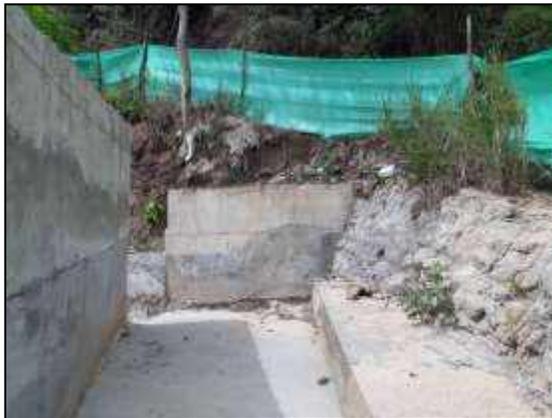
- Como se observa en la FIGURA 21, se encuentra el colector de agua en el punto inicial de coordenadas 7°04'57.65"N - 73°22'06.80"W.
- Como se observa en la FIGURA 22, se construyó aproximadamente 305 metros del canal de concreto.
- Como se observa en la FIGURA 23, se encontraron los disipadores de concreto a lo largo del canal.
- Como se observa en la FIGURA 24, se encontró en el punto de coordenadas 7°04'57.78"N - 73°10'58.82"W, el punto donde termina el canal construido y

FIGURA 21. Colector

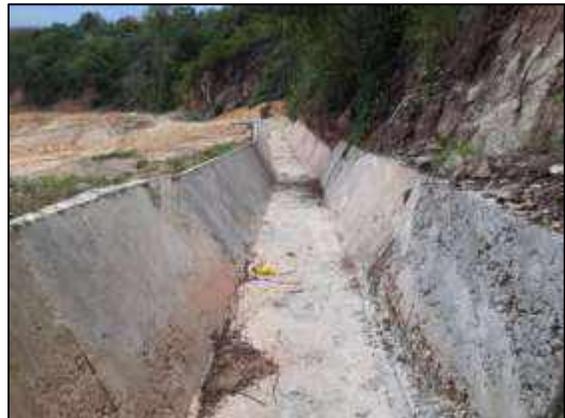
FIGURA 22. Canal construido

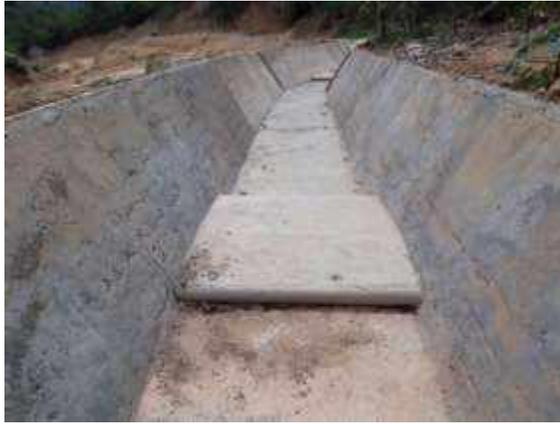
**FIGURA 23. Se observa los
dissipadores a lo largo del canal**

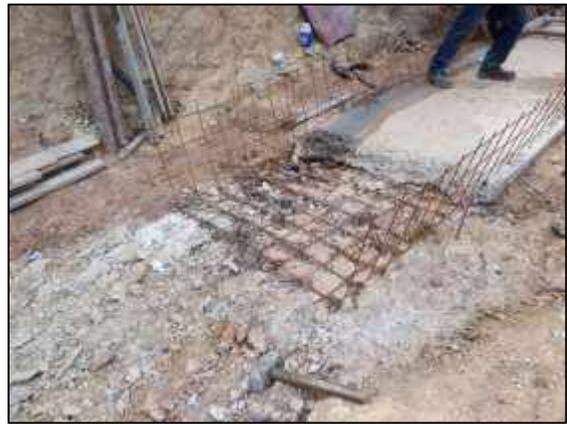
**FIGURA 24. Punto final, canal
construcción del canal**

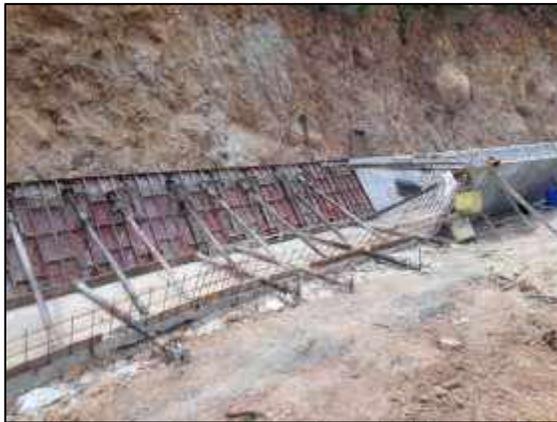
- Como se observa en la FIGURA 25, se encontró la continuación de la construcción del canal, con las formaletas y realizando actividades de fundición.
- Como se observa en la FIGURA 26, se encontró el terreno conformado para la construcción del canal, que entrega y finaliza en la cañada del terreno.

**FIGURA 25. Continuación de la
construcción del canal**

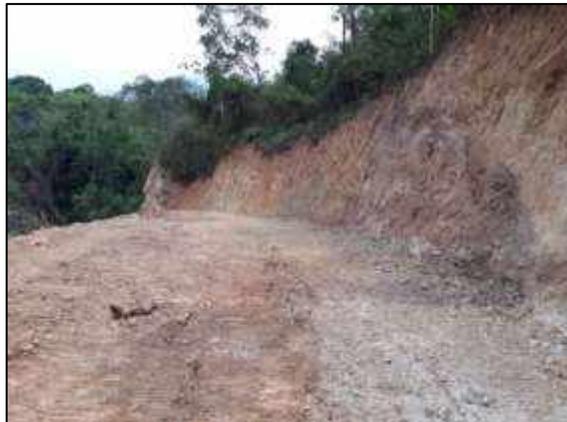
**FIGURA 26. Terreno conformado
para la construcción del canal**

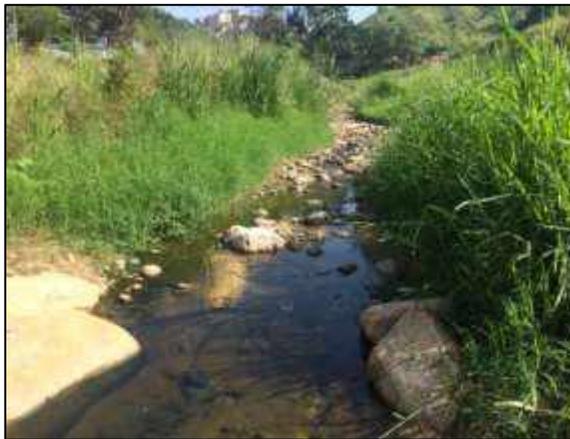
FIGURA 29. Se observa el cauce dentro del predio La Cuellar

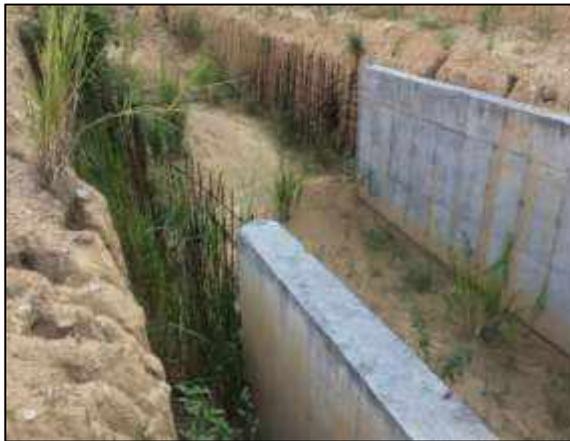
FIGURA 30. Se observa el cauce dentro del predio La Cuellar (2)

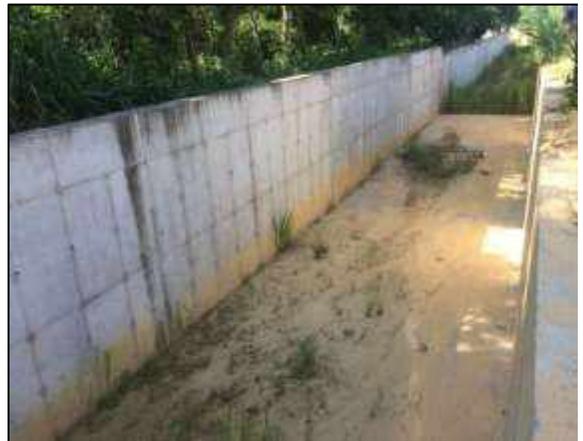
FIGURA 31. Se observa la obra parada

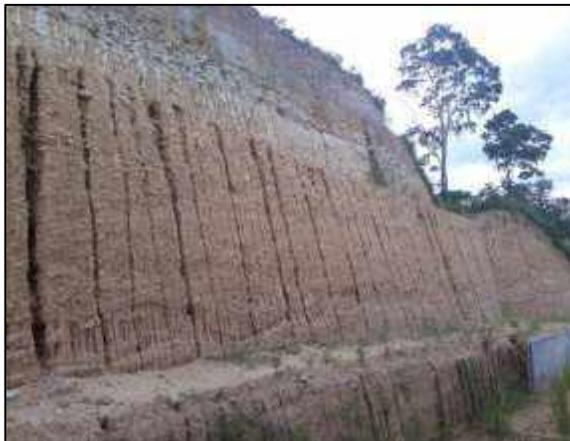
FIGURA 32. Se observa el canal de concreto reforzado

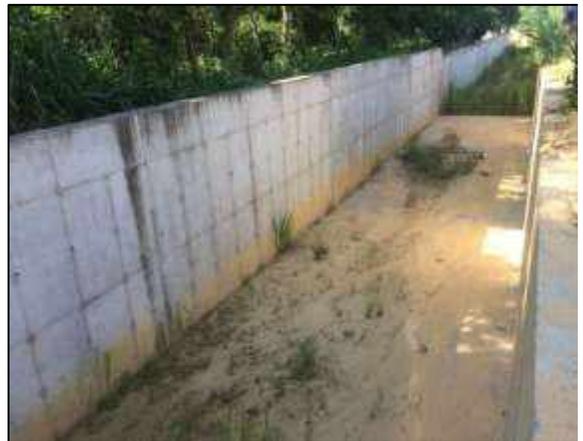
FIGURA 33. Se observa el talud cercano al canal reforzado

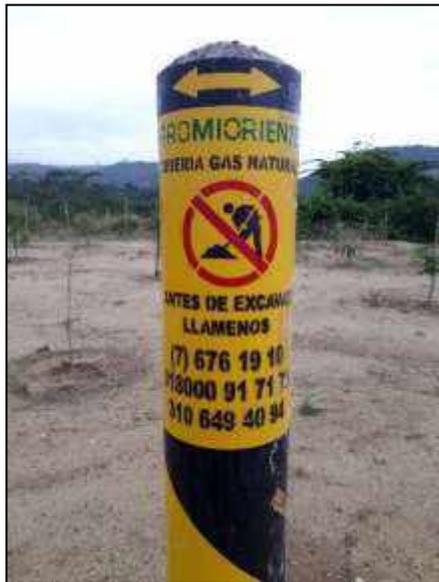
Como se observa en la FIGURA 36, se evidenció la puesta de sobre tamaños (Enrocado) de color negro, que se encuentra por el lindero que limita entre los predios mencionados donde actualmente se utiliza como almacén de materiales de construcción y parqueadero de máquina pesada. También se observa en la FIGURA 35, los mojones que demarcan la tubería de gas natural y que tienen una advertencia que dice “Antes de excavar, llámenos”.

FIGURA 35. Mojos guía de la tubería de gas natural

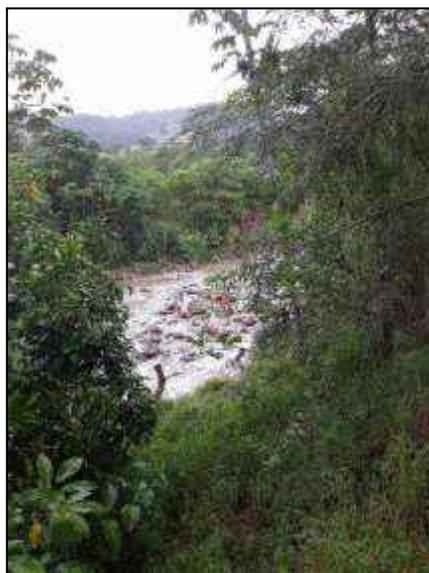
Como se observa en la FIGURA 38, se encontró que aproximadamente a unos 12 metros del dique construido, una siembra de árboles se realizó recientemente, con el fin de cubrir con vegetación la zona como se observa en la FIGURA 37, limitar el acceso al dique instalado, limitar la entrada a la cuenca de Rio Frio y en este reforzarla estabilidad de su funcionamiento de proteger el talud de la socavación del arrastre de la crecida del río.

FIGURA 37. Vegetación sobre el límite con el Rio Frio

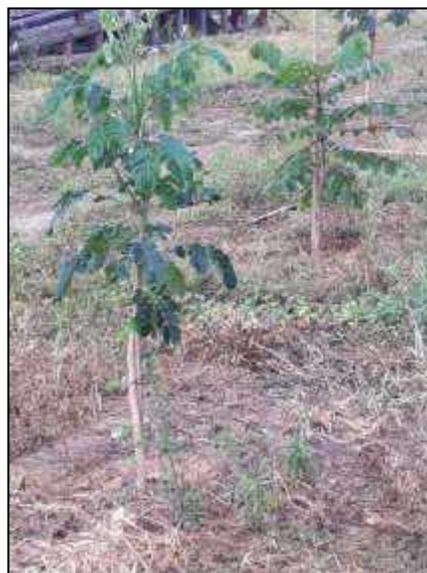
FIGURA 38. Árboles plantados por ISMOCOL S.A.

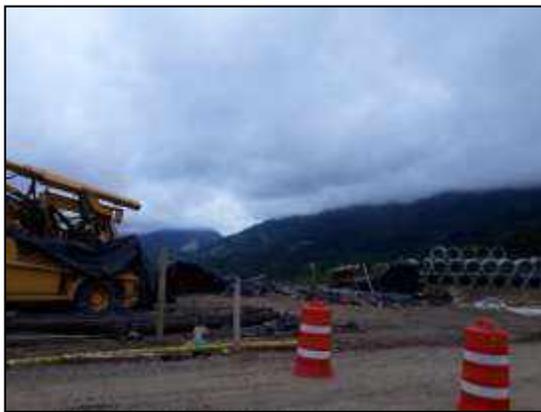
- **Tercer punto**, se halló un parqueadero de maquinaria y un almacén de materiales de las obras cercanas. Como se observa en la FIGURA 39, este punto se encuentra aproximadamente a (7) kilómetros de distancia del segundo punto mencionado anteriormente en sentido retorno a la vía

FIGURA 39. Parqueadero de maquinaria y almacén de materiales

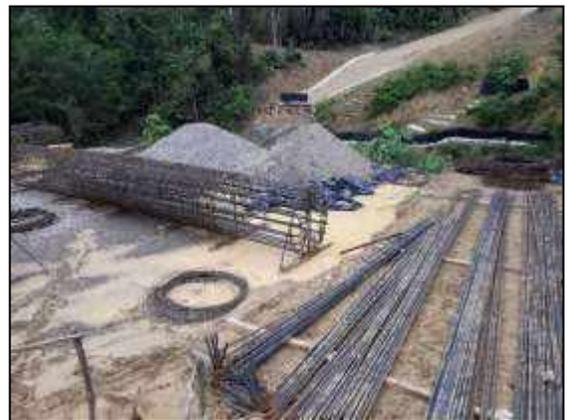
- **Primer punto** de coordenadas $7^{\circ}10'22.54''N - 73^{\circ}23'36.43''W$, como se observa en la FIGURA 40, actualmente se encuentra en construcción un puente que tiene por nombre “La Peligrosa”, donde se evidenció que se realizaban actividades de figurado del acero para los pilotes de cimentación y el almacenamiento temporal de los materiales de construcción. La quebrada San Silvestre se encuentra cercana a dicha obra donde el personal encargado de la ejecución delimitó la entrada al cauce por medio de parales de madera y polisombra. El acceso que cuenta actualmente la obra presenta dificultades ya que es una carretera destapada, compuesta de un terreno arcilloso permeable con propiedades físicas muy blandas, susceptible a que los vehículos de carga pesada se queden atorados en este suelo, por tal

razón el personal de la obra aún no ha podido traer maquinaria para continuar con las demás actividades de construcción. En el diagnóstico general del informe emitido, numeral tres donde alude que existe un punto de lavado de maquinaria en el cual, se encuentran fugas de residuos de almacenamiento y que genera aguas contaminadas, no se pudo evidenciar en la visita técnica ocular y como consecuencia, no se pudo observar las presuntas afectaciones ambientales.

FIGURA 40. Figurado del acero del pilote

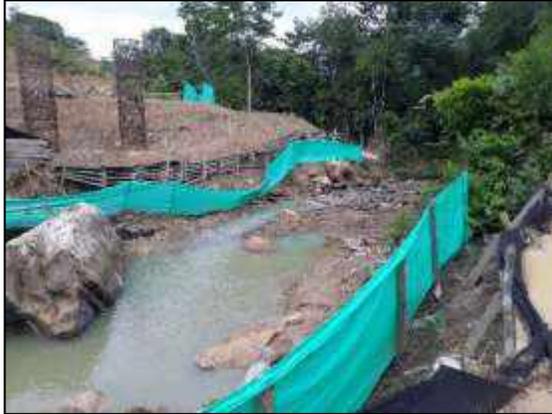
- **Segundo punto** de coordenadas $7^{\circ}09'7.55''N - 73^{\circ}24'14.84''W$, como se observa en la FIGURA 41 y FIGURA 42, se encuentra el sitio donde vuelve a tener accesibilidad la Quebrada San Silvestre con la vía a Marta que conduce a las obras cercanas a la Ruta del Cacao Bucaramanga - Barrancabermeja - Yondó. Este punto se encuentra aproximadamente a (4.5) kilómetros de distancia del primer punto mencionado anteriormente en sentido retorno a la vía Barrancabermeja - Bucaramanga. Se encontró que actualmente también existe un puente en construcción, se pudo observar que hay varios pilotes de cimentación ya fundidos en el suelo, se evidenció la presencia de maquinaria que estaba retirando material de descapote, donde tenían acceso por todo el predio a través de una placa de concreto, sin embargo, estos no se encontraban trabajando al lugar cercano al cauce. El punto para entrar a la quebrada se halló cercado con bases de madera y polisombra, no se encontró ninguna afectación del recurso hídrico en el sitio de la obra, sin embargo, a unos (20) metros aguas abajo, se visualizó una coloración grisácea, esto quiere decir que caudal del afluente arrastra el material que fue derramado en meses anteriores a la obra.

FIGURA 41. Cercamiento de la Quebrada San Silvestre

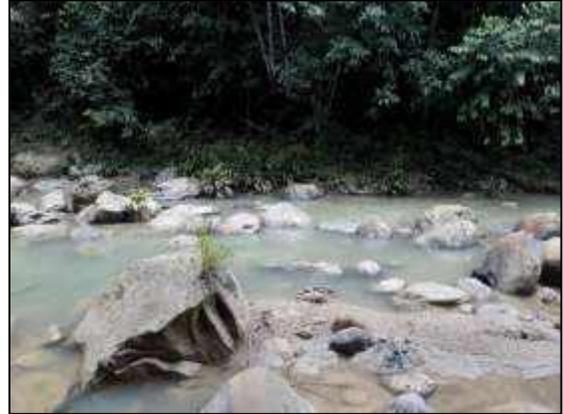
FIGURA 42. Coloración grisácea del cauce

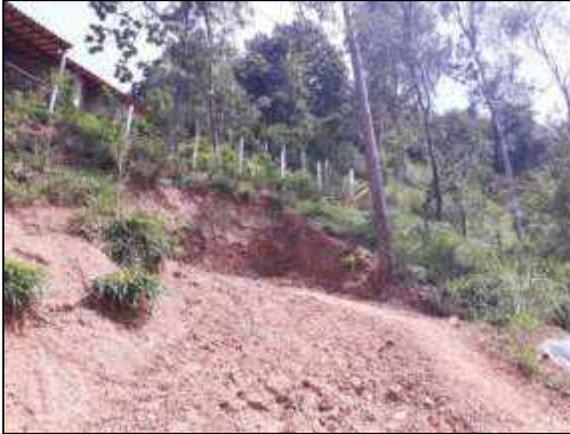
- Como se observa en la FIGURA 43, se encontró el corte del talud en el predio de la señora JOHANA VERGEL, donde se encontró humedad por escorrentía subterránea.

FIGURA 43. Se observa el corte en el talud

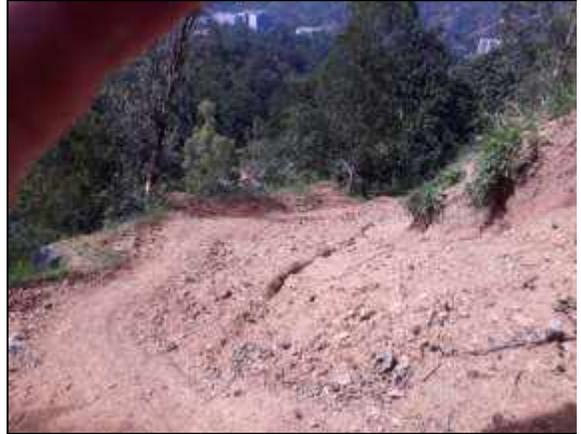
- Como se observa en la FIGURA 44, se encontró una vía de acceso donde hay una curva con un peralte alto y con un terreno escarpado sin compactaren el predio de la señora JOHANA VERGEL.

FIGURA 44. Se observa la carretera hecha por el movimiento de tierras

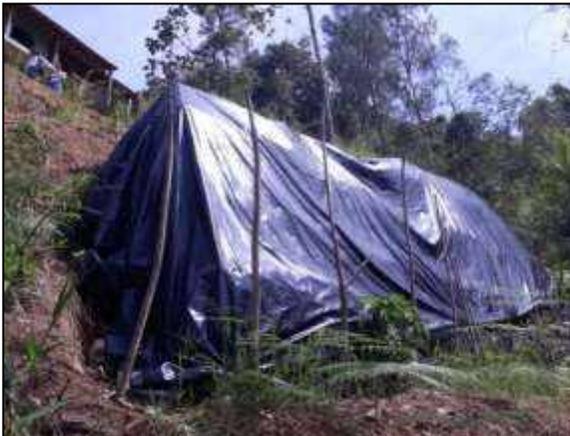
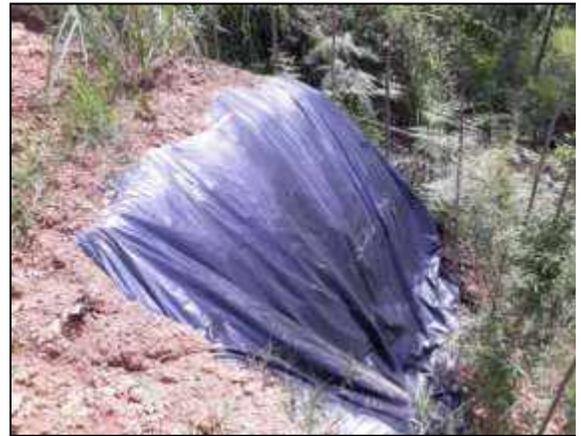
- Como se observa en la FIGURA 45 y FIGURA 46, se encontró un muro cubierto con plástico semi-asfáltico de aproximadamente 2.5 metros de altura que conforma parte de la curva de la vía del predio de la señora JOHANA VERGEL.

FIGURA 45. Muro cubierto con plástico semi-asfáltico

FIGURA 46. Muro sobre vía

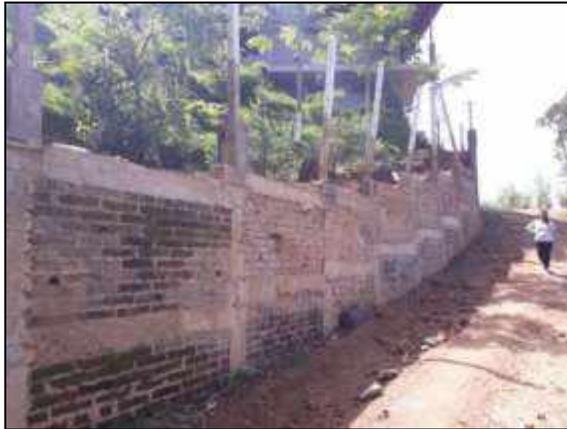
- Como se observa en la FIGURA 47, se encontró una obra de estabilización de taludes en la parte izquierda a la vía de acceso al predio del señor JOSE JUAN ALONSO SERRANO RODRIGUEZ.

FIGURA 47. Muro de contención predio El Porvenir

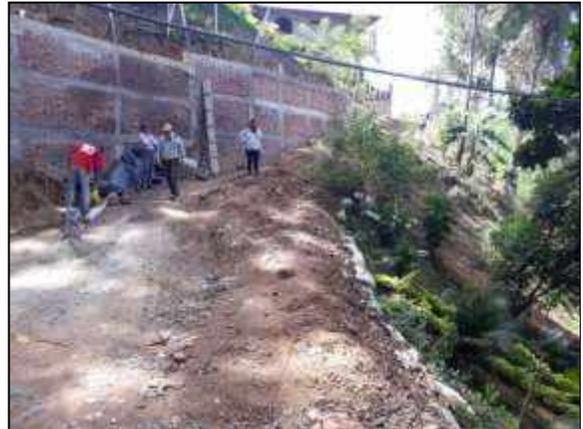
- Como se observa en la FIGURA 48, se encontró un talud en la parte derecha de la vía de acceso al predio del señor JOSE JUAN ALONSO SERRANO RODRIGUEZ.

FIGURA 48. Vía de acceso al predio El Porvenir

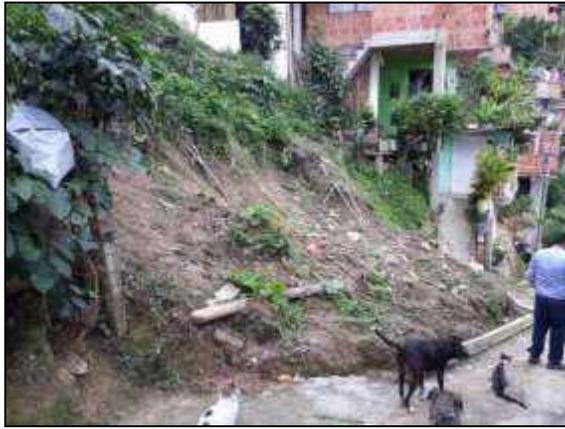
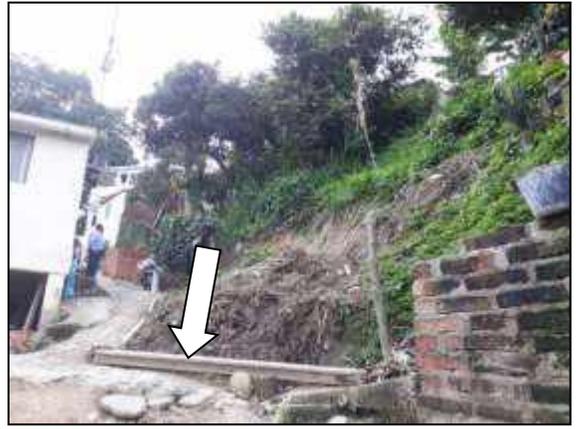
- Como se observa en la FIGURA 49 y FIGURA 50, se encontró el desprendimiento de tierra del talud y una estructura lineal en concreto para frenar el movimiento de tierra.
- Como se observa en la FIGURA 51 y FIGURA 52, se encontraron dos árboles de gran tamaño que se encuentran sobre el talud, en riesgo de caerse.
- Como se observa en la FIGURA 53 y FIGURA 54, se encontró en la parte de arriba del talud viviendas en ladrillo que no poseen canalización de aguas lluvias.

FIGURA 49. Desprendimiento de tierra

FIGURA 50. Deslizamiento frenado por una estructura lineal

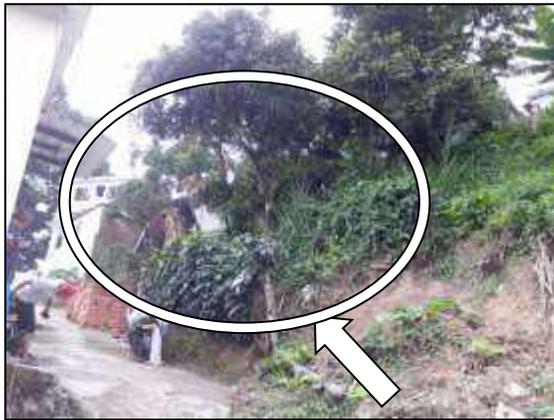
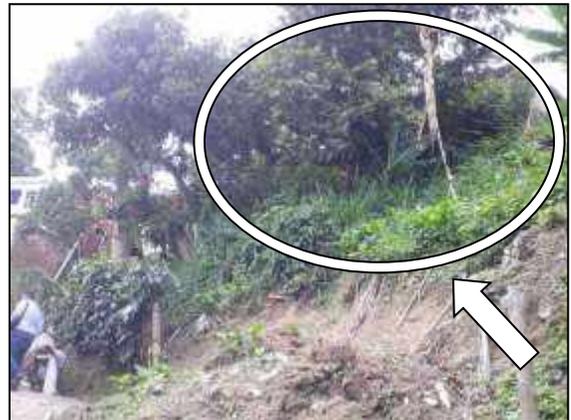
FIGURA 51. Primer árbol que amenaza con caerse

FIGURA 52. Segundo árbol que amenaza con caerse

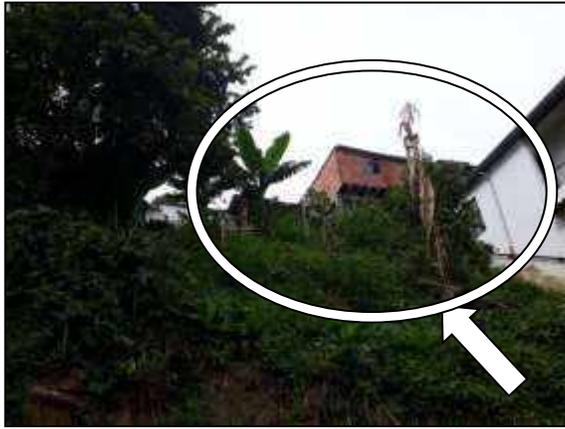
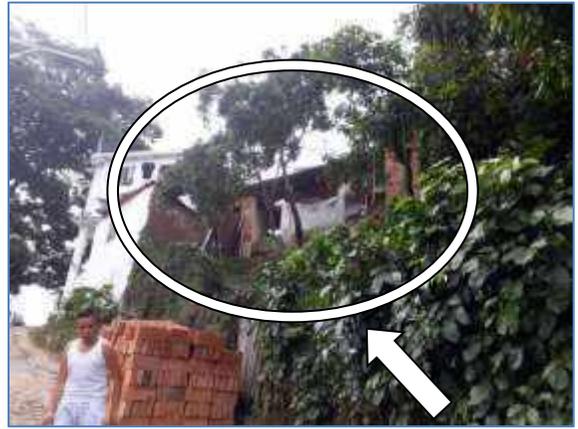
FIGURA 53. Viviendas en la copa del talud

FIGURA 54. Viviendas en la copa del talud (2)

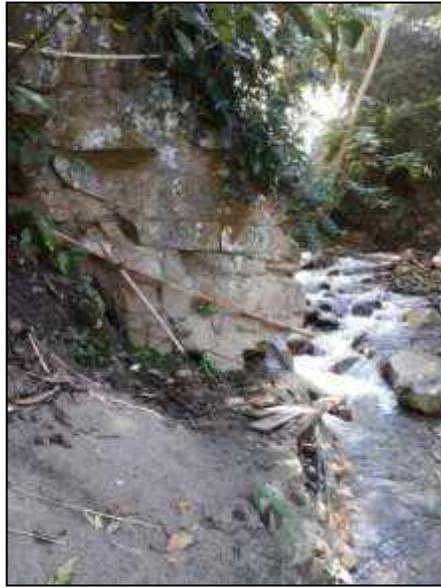
Como se observa en la FIGURA 55, se evidenció una roca de gran tamaño que se encuentra en medio del camino ya construido en gavión.

FIGURA 55. Roca natural de la montaña

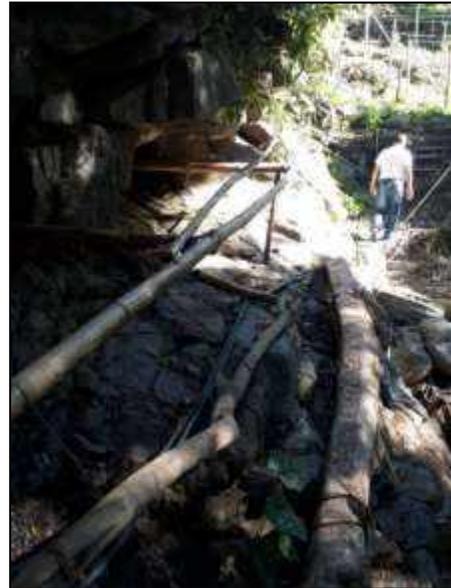
Como se observa en la FIGURA 56, se evidenció el paso provisional hecho de un tronco de madera por donde se camina y un pasa manos de bambú, para llegar hasta la entrada de la finca “La Dinastía”. Se evidenció los predios de los dueños vecinos en los cuales presentan quejas sobre la obra de acceso, funcionarios de SEYCA indagaron con los vecinos y dieron las siguientes declaraciones:

FIGURA 56. Camino de madera (Acceso al predio)

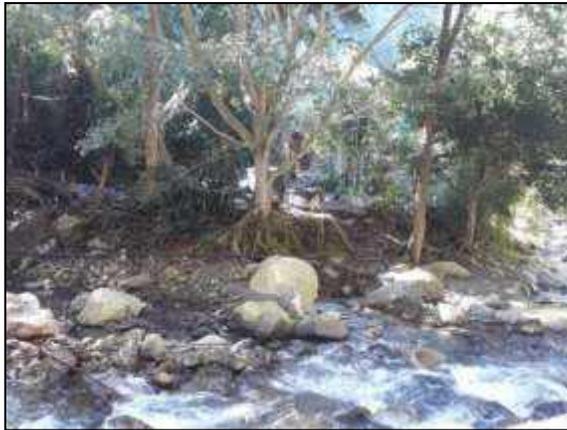
- La realización de la obra de acceso puede traer como consecuencia que el afluente llegue a inundar, erosionar y socavar los predios de los cuales están vecinos al predio del señor DINAEL LASSO SIERRA.
- La roca que se evidenció en la FIGURA 57, se pretende que sea dinamitado, el cual puede traer como consecuencia problemas de salud a los vecinos ya que, hay adultos de la tercera edad en delicado estado.
- Como se observa en la FIGURA 58, FIGURA 59 y FIGURA 60, se evidenció la existencia de un camino construido en gavión que actualmente se utiliza para acceder al predio hasta la roca de gran tamaño.

FIGURA 57. Predio vecino que puede ser afectado

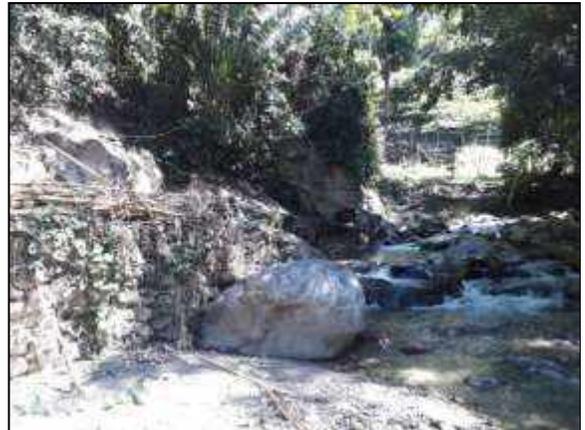
FIGURA 58. Construcción del gavión

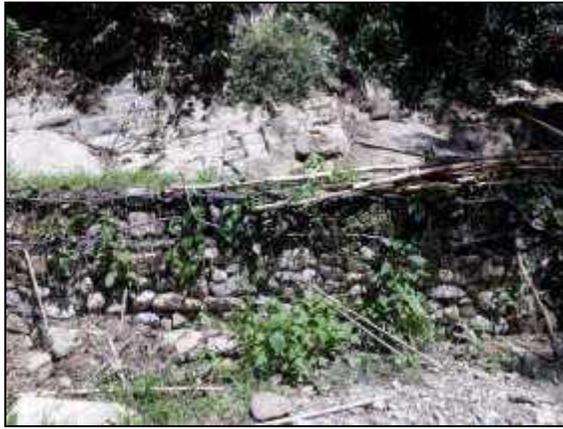
FIGURA 59. Se observa la estructura en gavión

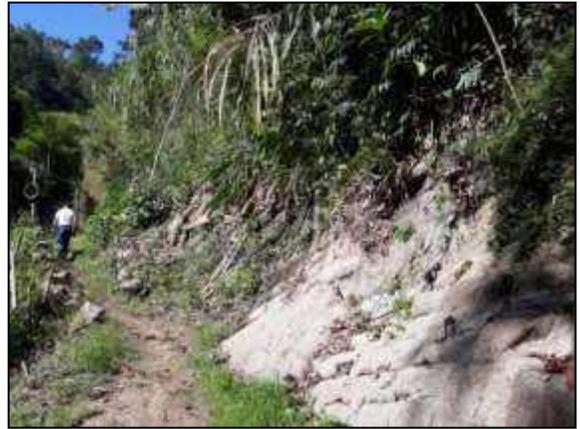
FIGURA 60. Acceso ya construido en gavión

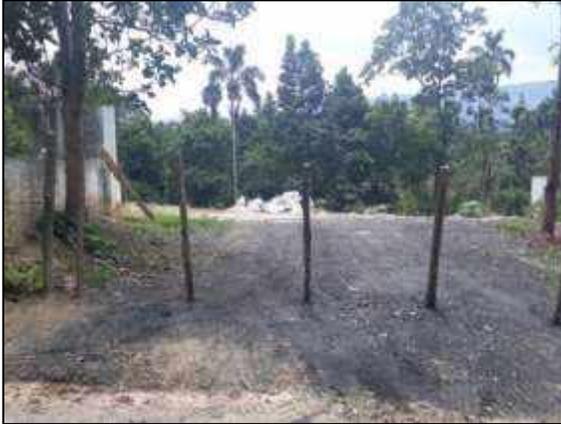
FIGURA 61. Se observa el acceso al predio con cercamiento

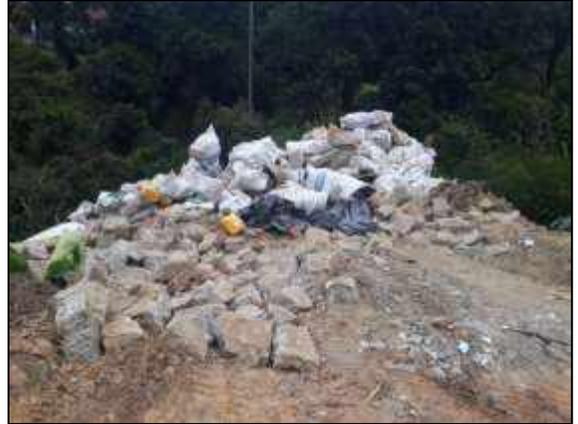
FIGURA 62. Se observa la acumulación en la terraza donde está el acceso

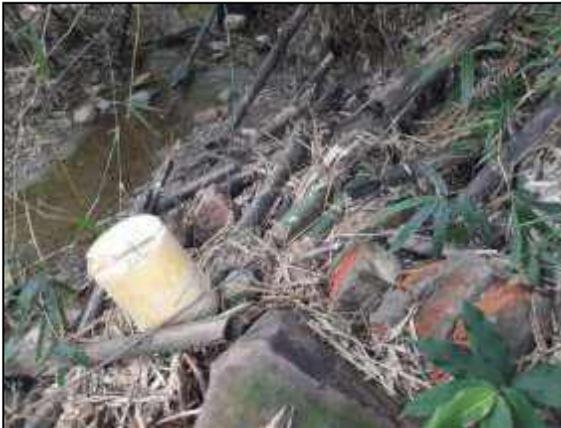
FIGURA 63. Se observa RCD cercanos al cuerpo hídrico

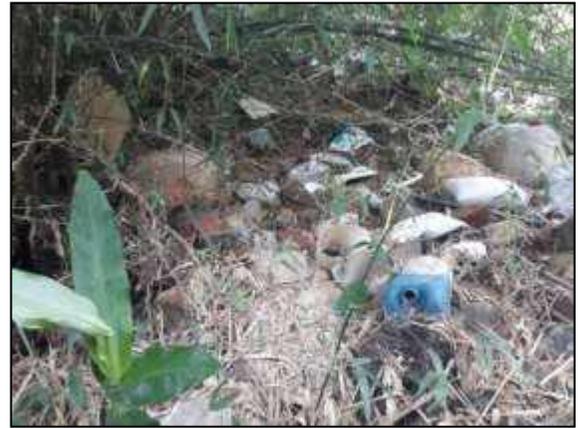
FIGURA 64. Se observa acumulación de RCD cercanos al cuerpo hídrico

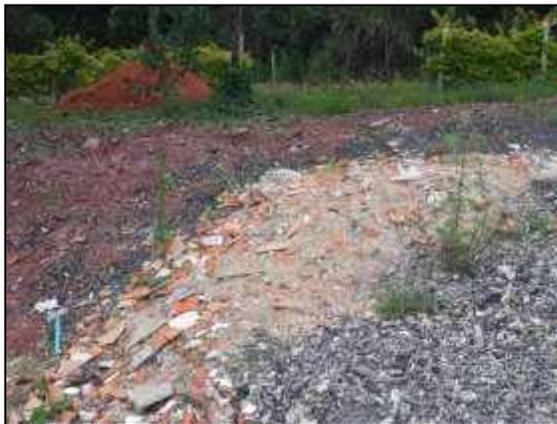
- **Cuarto punto**, de coordenadas 6°58'13.05"N - 73°02'9.84"W. Como se observa en la FIGURA 67 y FIGURA 68, se encontró acumulación de Residuos de Construcción y Demolición (RCD) sobre un punto cercano al talud donde se encuentra vegetación.

**FIGURA 67. Acopio de RCD cercano
al talud**

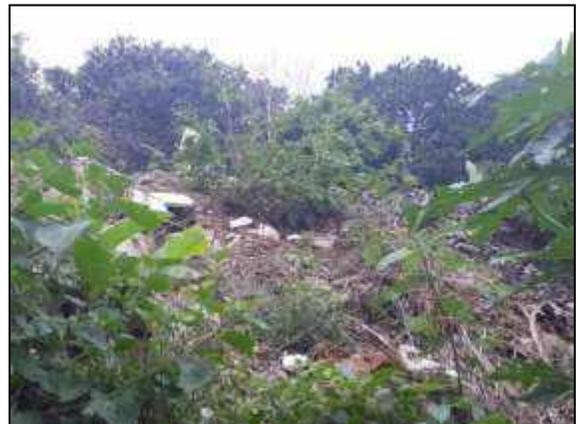
**FIGURA 68. Vegetación afectada por
el RCD acumulado**

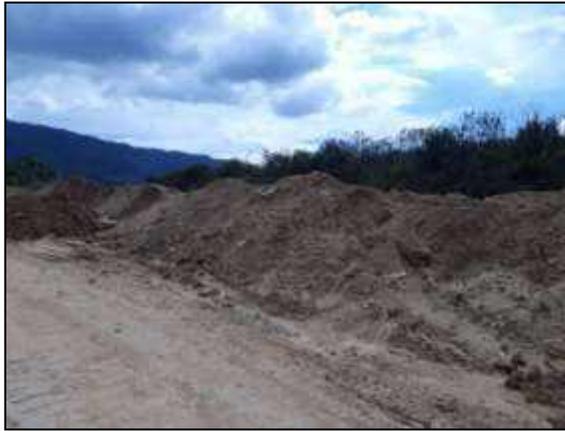
FIGURA 71. Acopio de material en el segundo punto

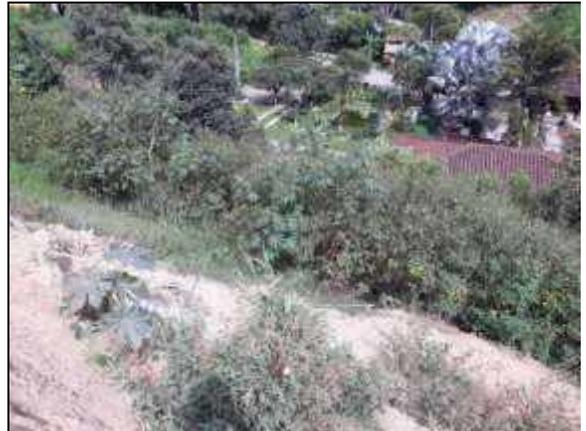
FIGURA 72. Cobertura vegetal y árboles que limitan

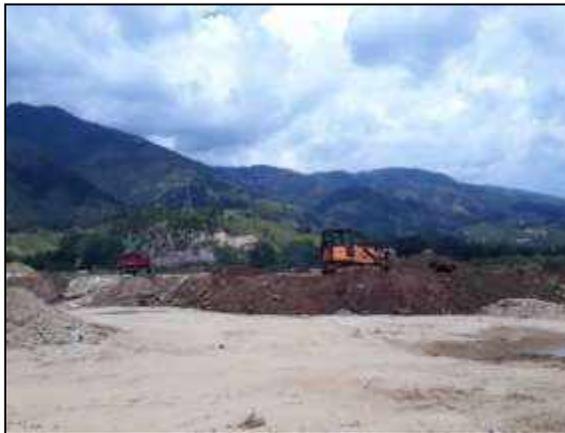
FIGURA 73. Maquinaria laborando en el tercer punto

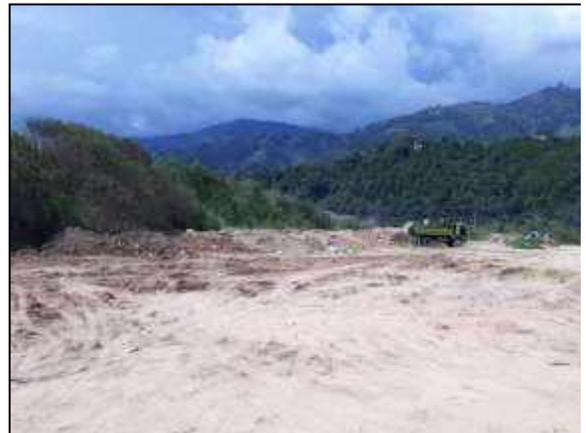
FIGURA 74. Maquinaria laborando en el tercer punto (2)

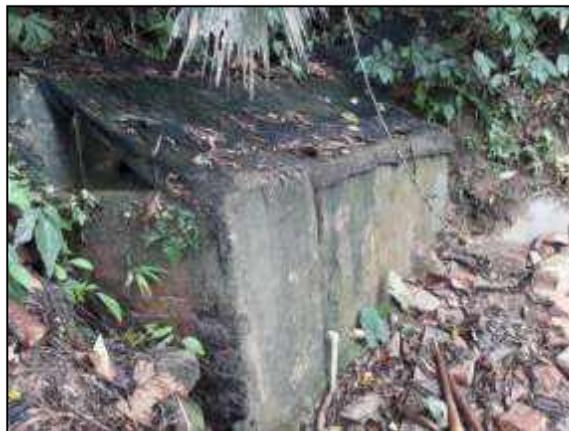
- Como se observa en la FIGURA 75, se encontró la estructura de captación de aguas superficiales autorizada en la Resolución 0276 del 2018 con expediente CA-0116-2016.
- Como se observa en la FIGURA 76, se encontró la manguera que se desprende de la estructura de captación, y que no está autorizada.

FIGURA 75. Estructura de captación de agua

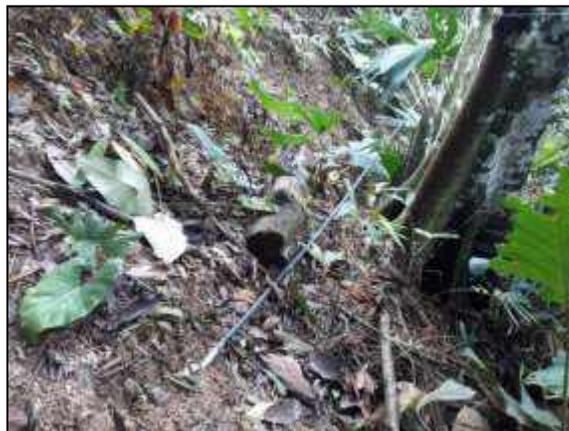
FIGURA 76. Manguera conectada a la estructura

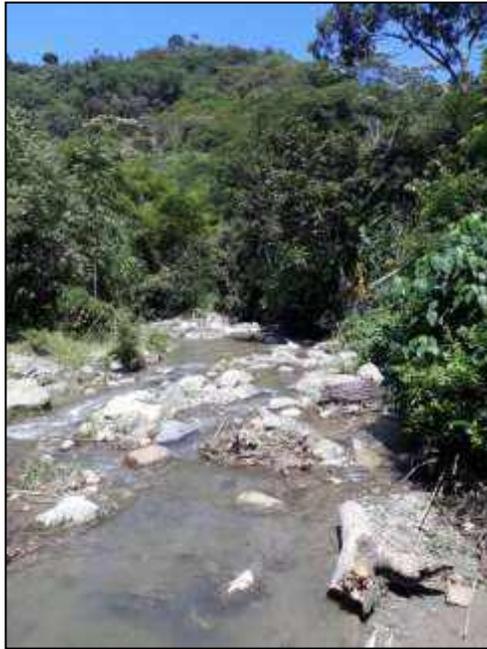
FIGURA 77. Primer punto

- Como se observa en la FIGURA 77, FIGURA 78 y FIGURA 79. **Primero punto** de coordenadas $7^{\circ}12'28.01''N$ - $73^{\circ}07'51.40''W$. Se observó una línea de sacos llenos de material lacustre, que interrumpe parcialmente el flujo continuo del caudal.
- Como se observa en la FIGURA 80. **Segundo punto** de coordenadas $7^{\circ}12'26.26''N$ - $73^{\circ}07'53.76''W$. Se observó el cauce en condiciones naturales normales.
- Como se observa en la FIGURA 81. **Tercer punto** de coordenadas $7^{\circ}12'24.68''N$ - $73^{\circ}07'53.62''W$. Se observó el cauce en condiciones naturales normales.
- Como se observa en la FIGURA 82. **Cuarto punto** de coordenadas $7^{\circ}12'24.33''N$ - $73^{\circ}07'53.90''W$. Se observó el cauce en condiciones naturales normales.

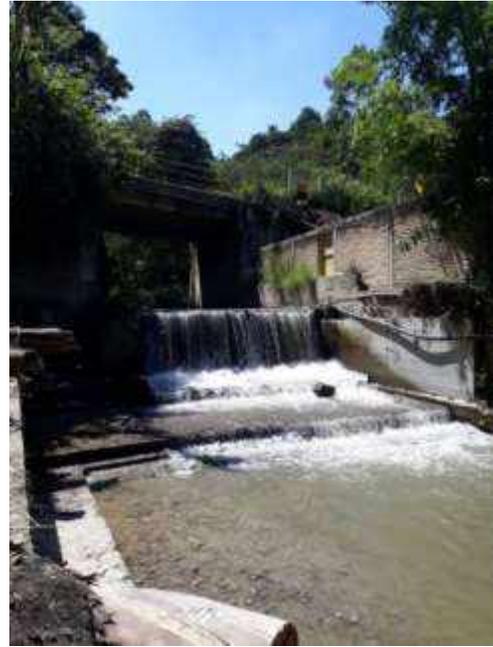
FIGURA 78. El puente aguas arriba desde el primer punto

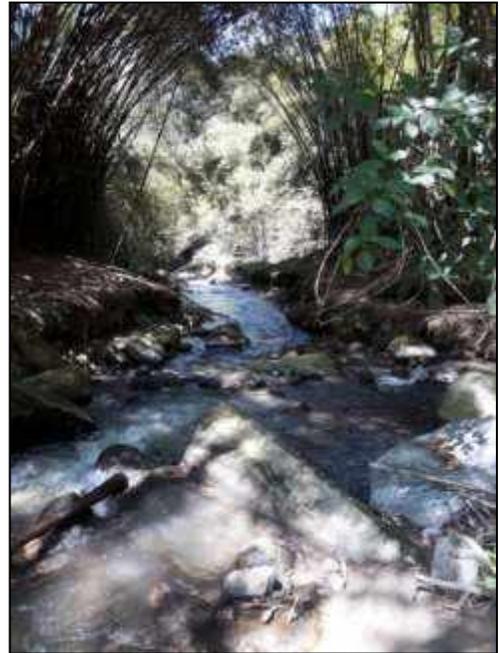
FIGURA 80. Se observa el segundo punto

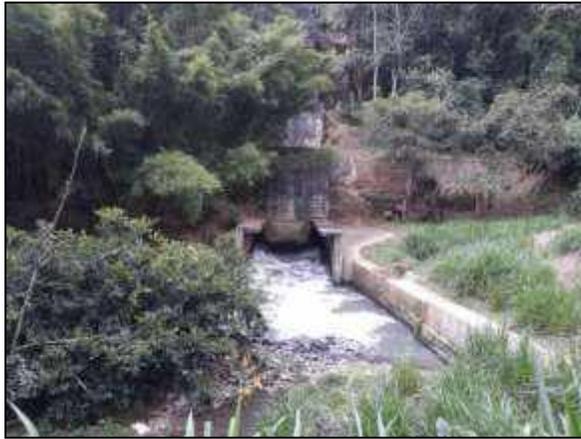
- Como se observa en la FIGURA 83. **Primer punto** de coordenadas $7^{\circ}08'9.67''N$ - $73^{\circ}08'17.69''W$. Se observó el comienzo de la quebrada por donde bajan las aguas negras, no se observó actividades de extracción

FIGURA 83. El primer punto, de la quebrada Chapineros

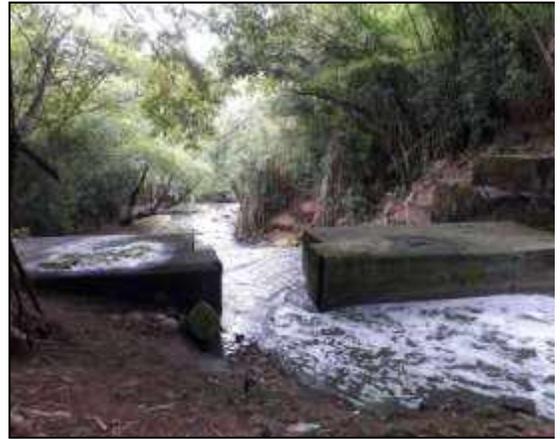
- Como se observa en la FIGURA 84. **Segundo punto** de coordenadas $7^{\circ}08'11.22''N - 73^{\circ}08'22.78''W$. Se observó el canal que conducen las aguas negras, no se observó actividades de extracción minera.

FIGURA 84. El canal del segundo punto

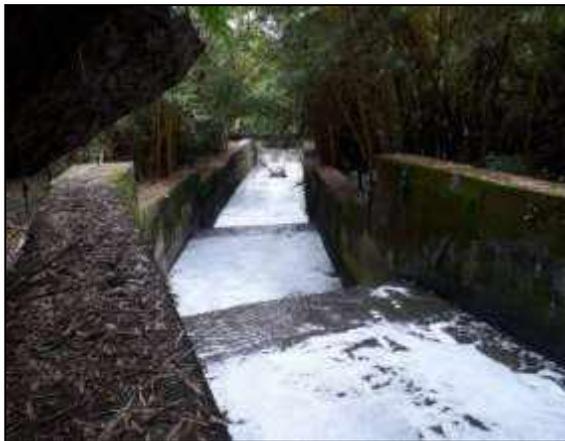
- Como se observa en la FIGURA 85. **Tercer punto** de coordenadas $7^{\circ}08'14.81''N - 73^{\circ}08'34.40''W$. Se observó el canal que conducen las aguas negras.

FIGURA 85. El canal en el Tercer punto de la Quebrada Chapineros

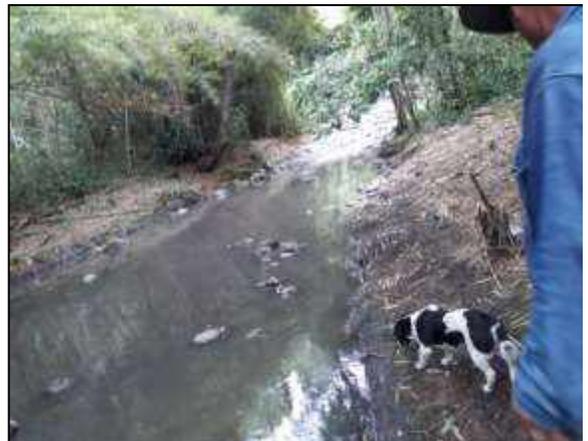
- Como se observa en la FIGURA 86. **Cuarto punto** de coordenadas $7^{\circ}08'20.59''N - 73^{\circ}08'42.51''W$. No se observó actividades de extracción minera.

FIGURA 86. La quebrada Chapineros en el Cuarto punto

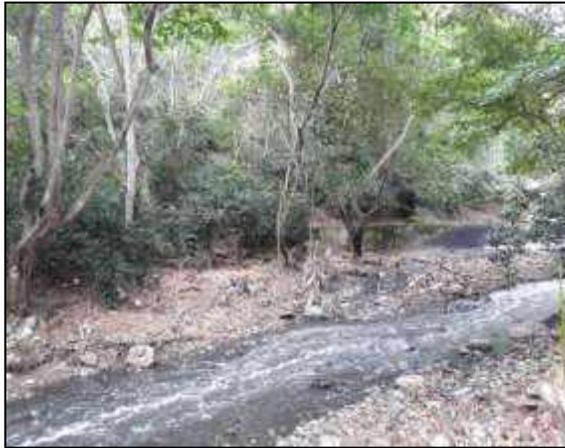
- Como se observa en la FIGURA 87. **Quinto punto** de coordenadas $7^{\circ}08'23.27''N - 73^{\circ}08'48.41''W$. No se observó actividades de extracción minera.

FIGURA 87. La quebrada Chapineros en el Quinto punto (2)

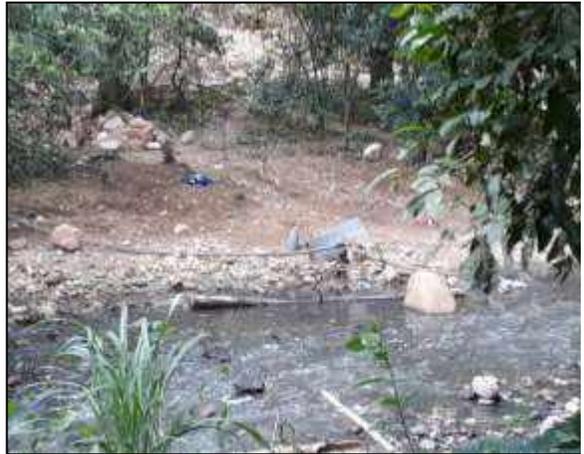
- Como se observa en la FIGURA 88. **Sexto punto** de coordenadas $7^{\circ}08'23.73''N - 73^{\circ}08'51.46''W$, Se observaron personas indeterminadas a las 2:30 pm del día, realizando actividades de extracción minera, y movimiento de tierras, además de utilizar una motobomba para desviar el cauce. **Etiqueta: Estrella.**

FIGURA 88. La motobomba en el Sexto punto

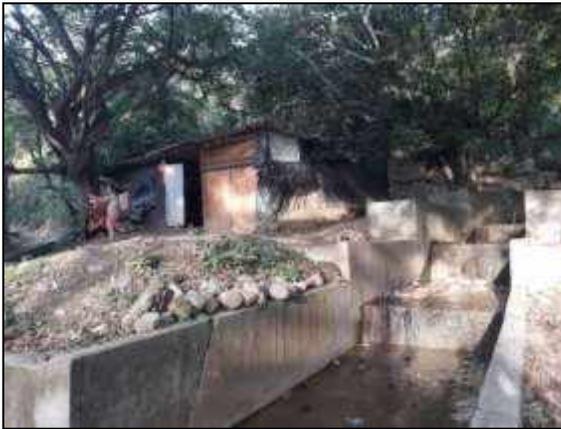
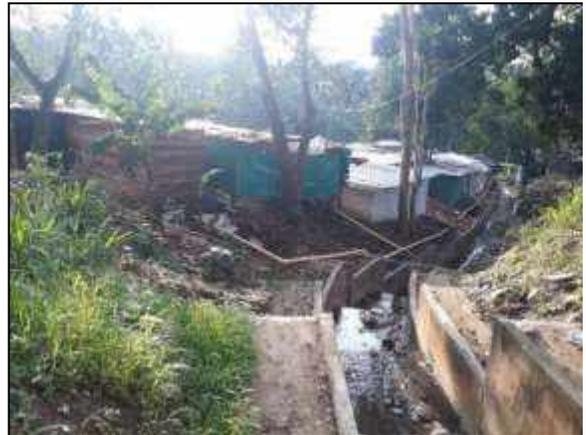
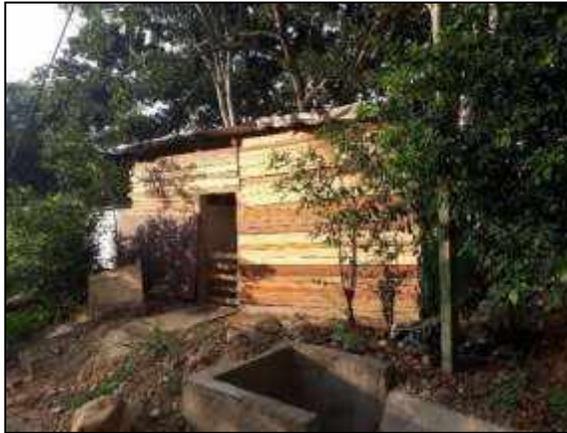
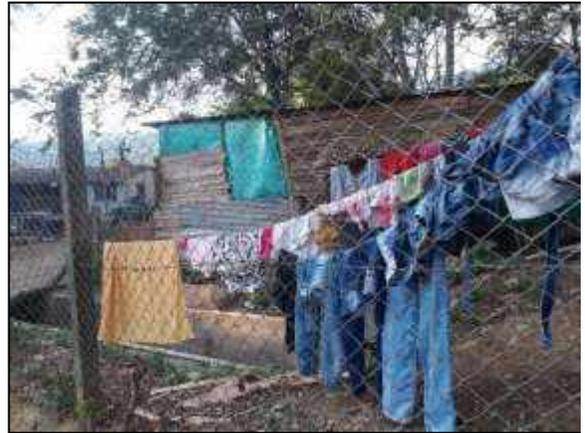
- Como se observa en la FIGURA 89, FIGURA 90, FIGURA 91 y FIGURA 92. **Primer punto**, de coordenadas 7°09'7.37"N - 73°07'36.40"W. La ubicación de este punto es cercana al parqueadero de buses de Transcolombia y cercano al predio de quien atendió la visita, la señora Esperanza Mejía. Se observó las viviendas hechas en material y tablas que están muy cercanas a la quebrada protegida en concreto, se observó un punto común para descarga de aguas negras a la quebrada.
- Como se observa en la FIGURA 93. **Segundo punto**, de coordenadas 7°09'8.30"N - 73°07'38.28"W. Se observó un problema de erosión de un

FIGURA 89. Acentamiento humano

FIGURA 90. Viviendas en tabla cerca a la quebrada

FIGURA 91. Viviendas en tabla

FIGURA 92. Viviendas en tabla (2)

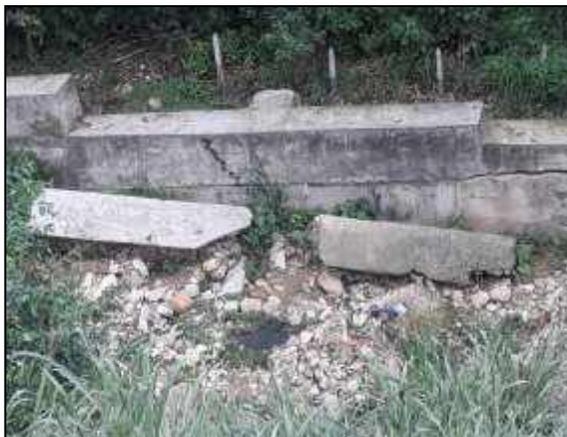
**FIGURA 93. Canaleta que se cayó
por la erosión del terreno**

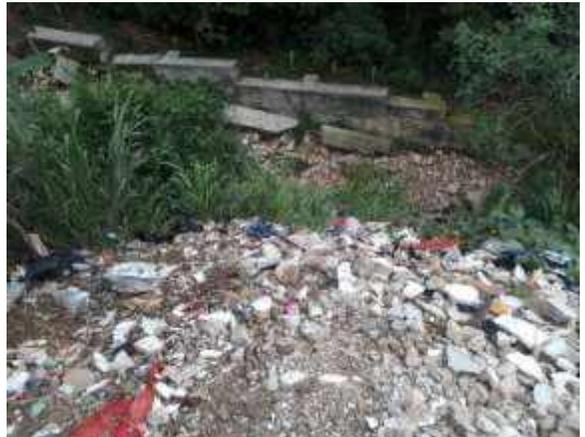
- Como se observa en la FIGURA 94. **Tercer punto**, de coordenadas $7^{\circ}09'9.12''N$ - $73^{\circ}07'38.43''W$. Se observó un acopio de Residuos de Construcción y Demolición (RCD), sobre la terraza de un talud que baja hasta la quebrada.

FIGURA 94. Acopio de RCD

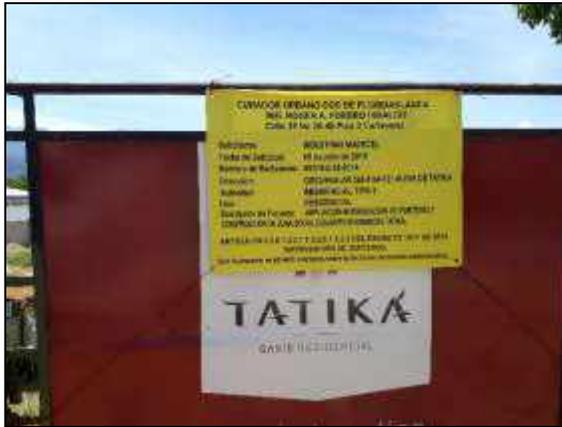
- **Señalización temporal y aislamiento del área:** Como se observa en la FIGURA 95, existe señalización de la curaduría urbana, actualmente las señalizaciones y las áreas demarcadas no se encuentran a la vista, debido a que la obra ya está terminada.

FIGURA 95. Entrada señalizada

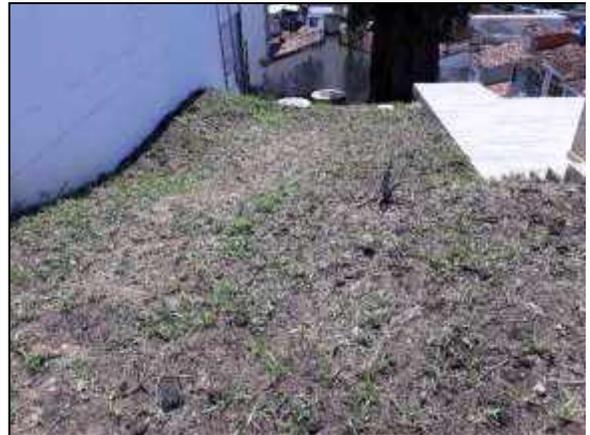
- **Manejo de la vegetación:** Como se observa en la FIGURA 96, se encontró la existencia de pocos árboles a los cuales hacerle intervención, que se encontraban en los límites del lindero y en el predio vecino donde está el campamento y casino de obra. Se encontró la existencia de gramilla alta en el predio donde aún no se ha construido, Se observó el retiro de material orgánico que se encontraba acumulado en el predio vecino.
- **Manejo de residuos sólidos:** Se observó la existencia de los recipientes donde se recolectaban y clasificaban los residuos sólidos, se encontraron en el predio vecino donde no se estaban dando uso, debido a que la construcción de la piscina y la zona social ya están terminadas.

FIGURA 96. Vegetación y manejo paisajístico
