**SUPERVISIÓN AMBIENTAL Y OTROS TRÁMITES DE OBRAS CIVILES EN LA
CDBM**

**PRESENTADO POR
JULIÁN CAMILO ÁNGEL MANRIQUE
ID: 000271777**

**UNIVERSIDAD PONTIFICIA BOLIVARIANA
FACULTAD DE INGENIERÍA CIVIL
BUCARAMANGA
2019**

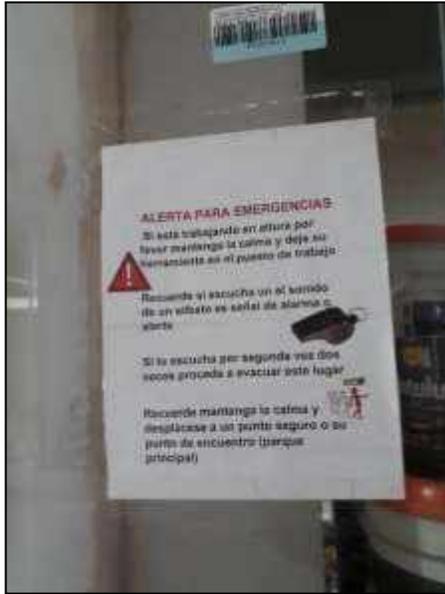
- **Programa de señalización y aislamiento del área de construcción:** Como se observa en la FIGURA 99, se encontró la señalización correcta de las rutas de evacuación para casos de emergencia que son las escaleras de emergencia que aún no cuentan con pasamanos sin embargo, tiene unas bases donde está demarcadas con la cinta de peligro como se observa en la FIGURA 100, en las medidas de manejo del programa “Implementar el correcto uso de señalización dentro de la obra”. También se encontró con la señalización en la entrada de la obra de la valla informativa y la entrada y salida de vehículos y volquetas en buen estado de las medidas de manejo del programa “Implementar el correcto uso de señalización externa de la obra”.

FIGURA 99. Letrero de Alerta

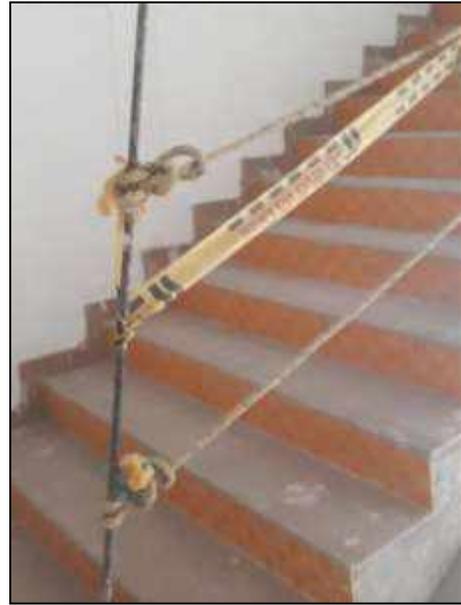
FIGURA 100. Delimitación con cinta de peligro

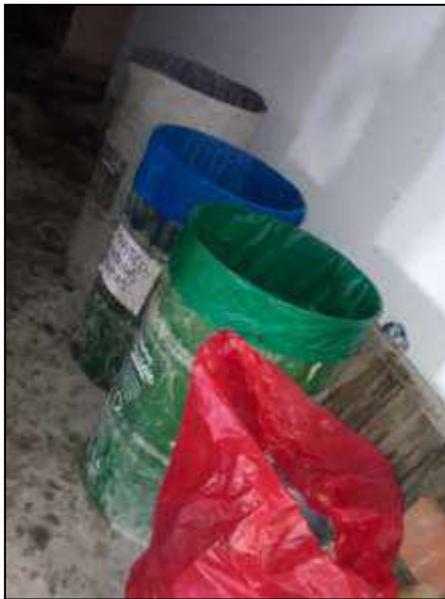
- **Programa de manejo de residuos sólidos:** Como se observa en la FIGURA 101, se evidenció la existencia de los recipientes destinados para la clasificación y aprovechamiento en las medidas de manejo del programa "Separación en la fuente de los residuos sólidos generados", También se observó los puntos ecológicos en el primer y segundo piso, para dar lugar a la recolección de estos residuos en la medida de manejo "Recolectar y almacenar adecuadamente los residuos", sin embargo algunos de los recipientes no cuentan con la correcta señalización y la claridad en la información.

FIGURA 101. Punto ecológico Plaza Mia

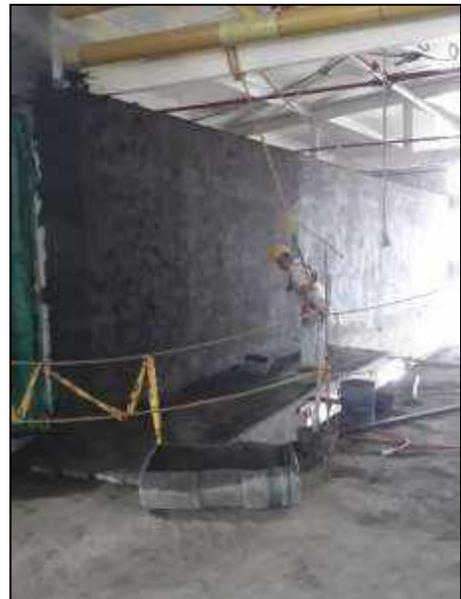
- **Programa de seguridad y salud en el trabajo:** Como se observa en la FIGURA 102, se evidenció la existencia de los EPP (Elementos de protección personal) para los trabajadores, las líneas de vida y los andamios en buen estado y certificados para los trabajadores en alturas en las medidas de manejo del programa “Utilización de elementos de protección personal”. Pero en el momento de la visita se encontró que trabajadores, no contaban con el casco de seguridad y tapabocas ya que se encontró en varios sectores de trabajo con gran acumulación de material particulado en el aire, donde estos pueden dar repercusiones en la salud.

FIGURA 102. Línea de vida, trabajador

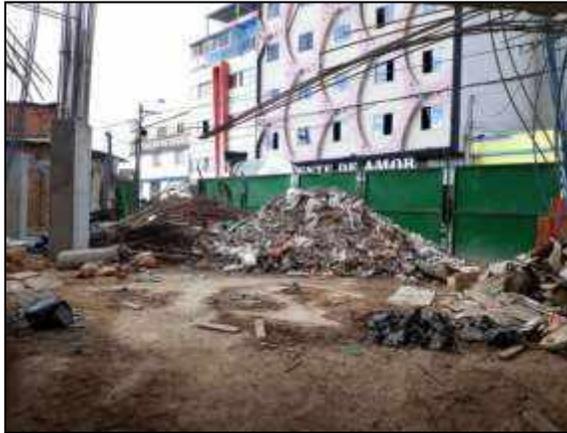
- **Manejo y transporte de escombros, materiales sueltos y de construcción:** Como se observa en la FIGURA 103 y FIGURA 110, se encontró un punto de acumulación de Residuos de Construcción y Demolición (RCD).
- **Manejo de maquinaria y equipo:** Como se observa en la FIGURA 104, se encontró la tela de cubrimiento para los materiales transportados en volqueta, también se encontró un mini-cargador que no se estaba en uso.
- **Manejo de campamento y almacenes:** Como se observa en la FIGURA 105, se encontró el almacén de materiales, en mal estado de limpieza, se observó baterías de baño conectados al alcantarillado público, se observó

FIGURA 103. Punto de acopio de RCD

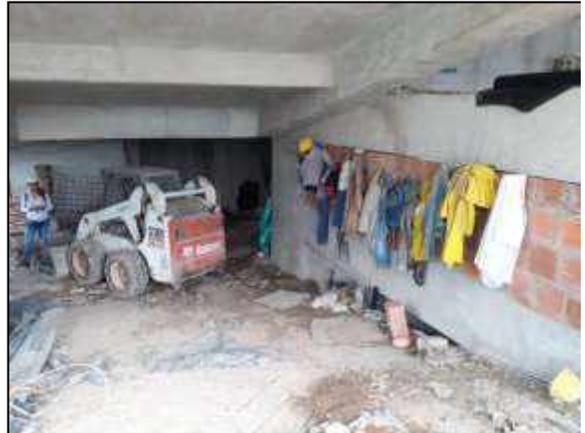
FIGURA 104. Mini-cargador

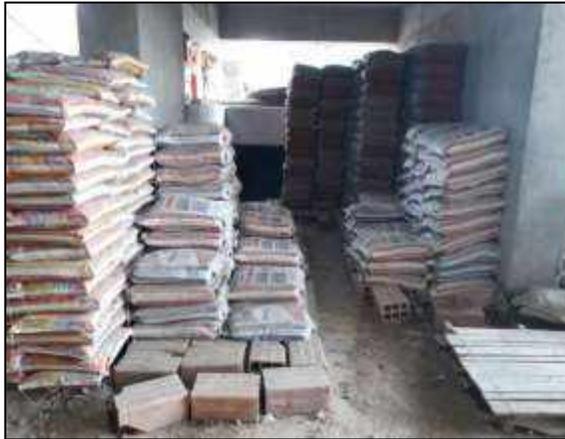
- **Manejo de emisiones atmosféricas:** Como se observa en la FIGURA 105 y FIGURA 108, se encontró mucho material particulado en el aire.
- **Manejo de residuos sólidos domiciliarios:** Como se observa en la FIGURA 106, se encontró un punto de acumulación de Residuos Sólidos Domiciliarios (RSD), en contenedores que no se encontraron demarcados y que no estaban debidamente separados.

FIGURA 105. Almacén de materiales, en mal estado de limpieza

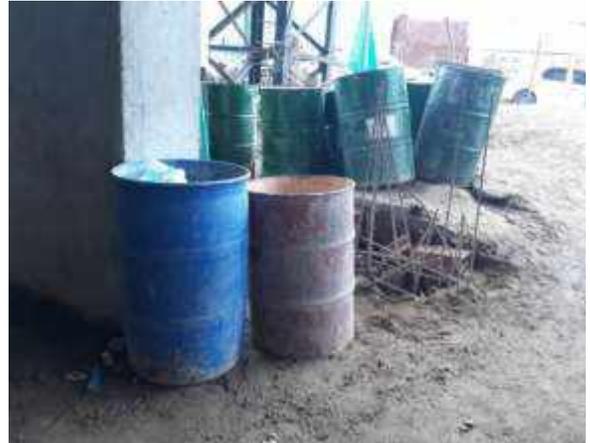
FIGURA 106. Punto de acopio de RSD

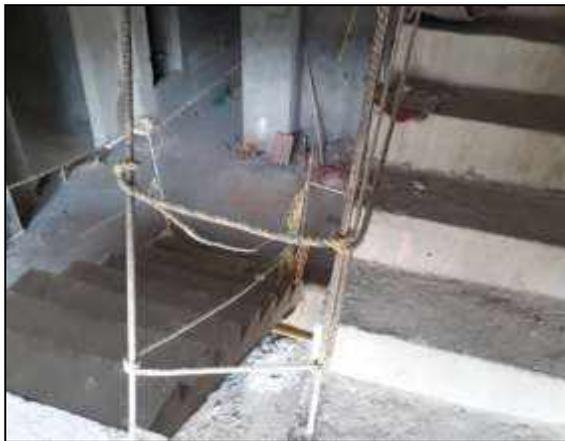
- **6. Señalización temporal y aislamiento del área de construcción:** Como se observa en la FIGURA 107, se encontró la señalización de las rutas de evacuación, se observó aislamiento en las zonas de peligro y zonas de construcción hechas con varillas y polisombras para lugares como fosas de ascensores y vacíos arquitectónicos donde caen material particulado, también pasamanos de escaleras delimitada con sogas.

FIGURA 107. Aislamiento en escaleras

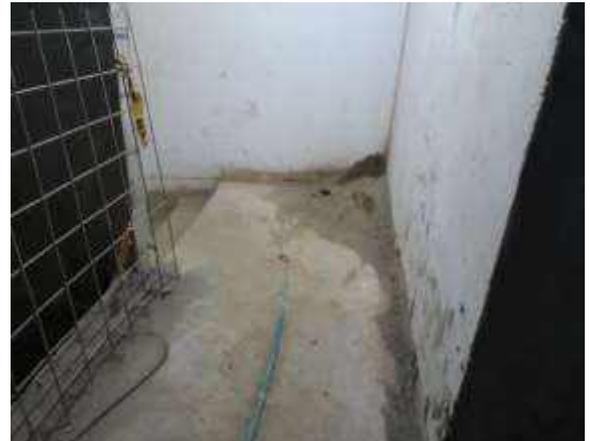
- **Control de polvo y ruido:** Como se observa en la FIGURA 108, se encontró material particulado disperso en el piso y en el aire.
- **Educación, inducción de personal y seguridad industrial:** Como se observa en la FIGURA 104 y FIGURA 109, se encontró camilla de emergencias, botiquín, extintores no vencidos en cada piso, elementos de protección personal (EPP) de los trabajadores como: tapabocas, casco, guantes y líneas de vida para alturas. Se observó humedades concentradas cerca de las zonas de trabajo.

FIGURA 108. Acumulación de material suelto

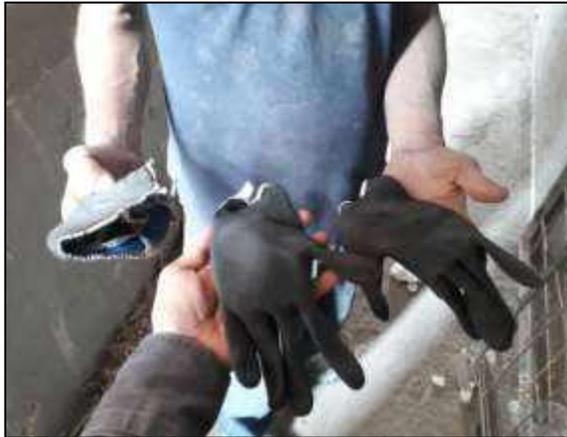
FIGURA 109. EPP

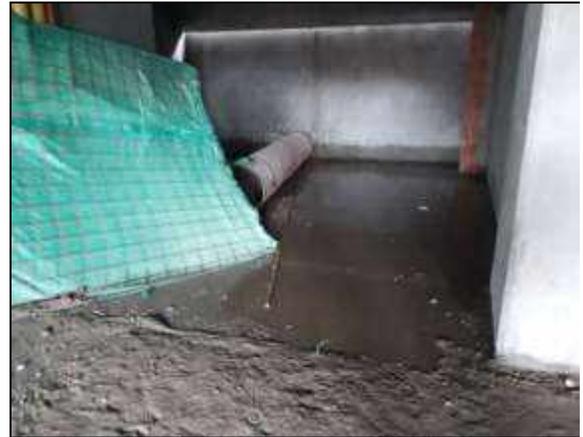
FIGURA 110. Humedades en zona de trabajo

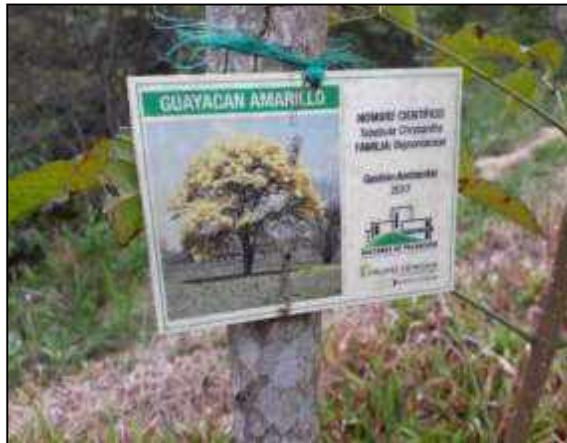
Programa 1. Manejo de la vegetación existente: Como se observa en la FIGURA 111, se encontró árboles sembrados dentro del predio y las zonas de reserva forestal propios del proyecto.

FIGURA 111. Árboles etiquetados

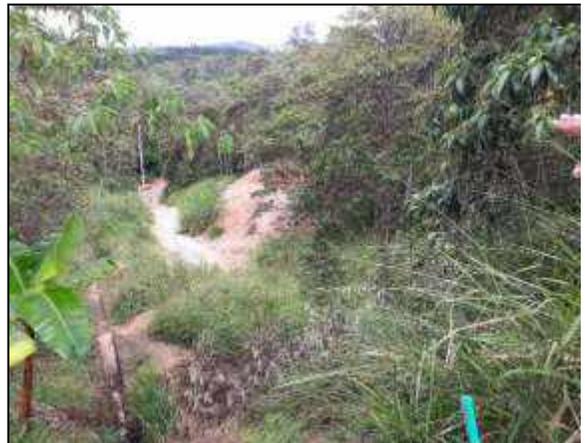
Programa 2. Manejo de excavaciones: Como se observa en la FIGURA 112, se encontró un acopio de tierra que proviene de la apertura de un sendero peatonal, en el cual se conformó un talud dentro de una de las parcelas del proyecto.

FIGURA 112. Movimiento de tierra, que conformará un talud

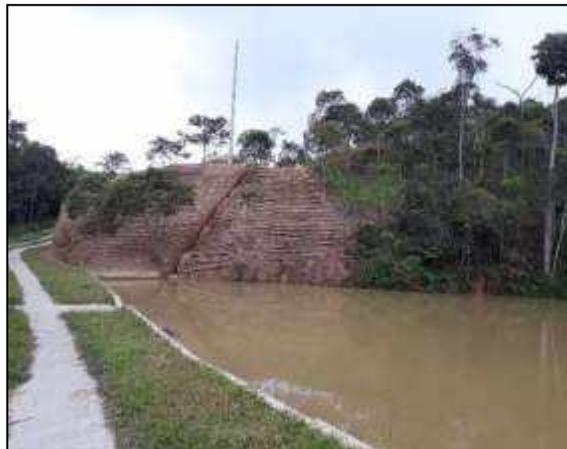
Programa 3. Manejo paisajístico: Como se observa en la FIGURA 113, se encontró taludes conformados dentro del predio en el cual se le está sembrando árboles (Tulipán rojo) para la protección de la erosión y el manejo paisajístico.

FIGURA 113. Manejo paisajístico de un talud

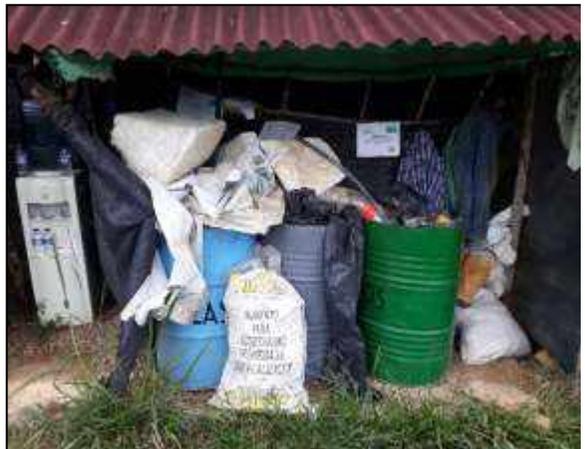
Programa 5. Manejo y transporte de escombros, materiales sueltos y de construcción: Como se observa en la FIGURA 114, se encontró el material de excavación de las zanjas para las canaletas de escorrentía pluvial y la instalación de tubería eléctrica e hidráulica, se vuelve a instalar y compactar dentro del predio.

FIGURA 114. Punto ecológico

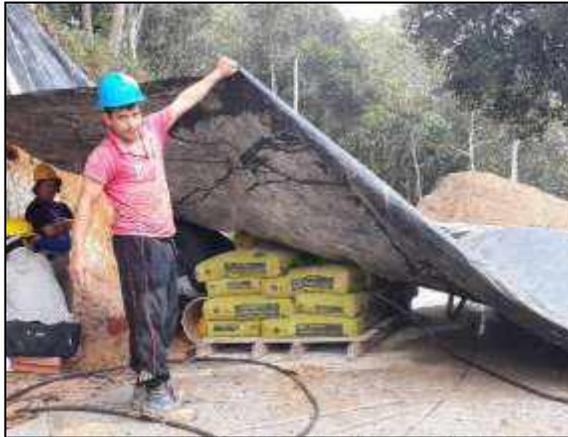
Programa 12. Equipos de Protección Personal: Como se observa en la FIGURA 115, se encontró trabajadores utilizando los equipos de protección personal.

FIGURA 115. Material de construcción cubierto con plástico

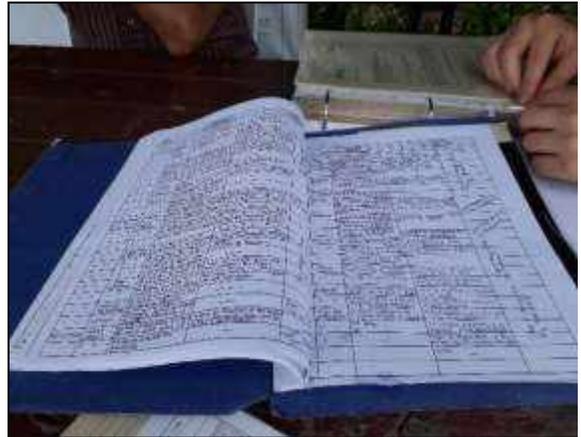
Programa 10. Interventoría y Monitoreo Ambiental: Como se observa en la FIGURA 116, se encontró una bitácora de actividades ambientales diligenciada por el ingeniero JUAN MANUEL AMAYA RUIZ a cargo de la gestión ambiental.

FIGURA 116. Bitácora ambiental de obra

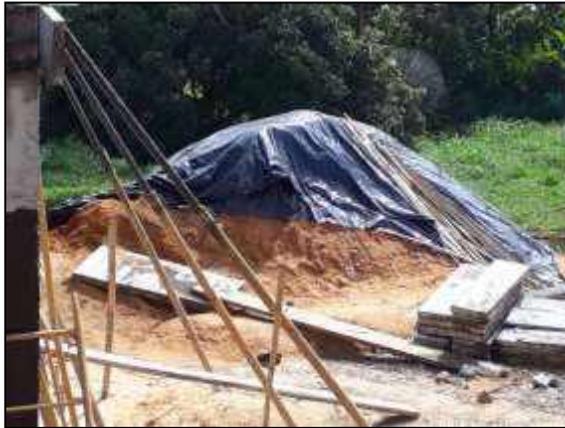
FIGURA 133. Material cubierto con plástico

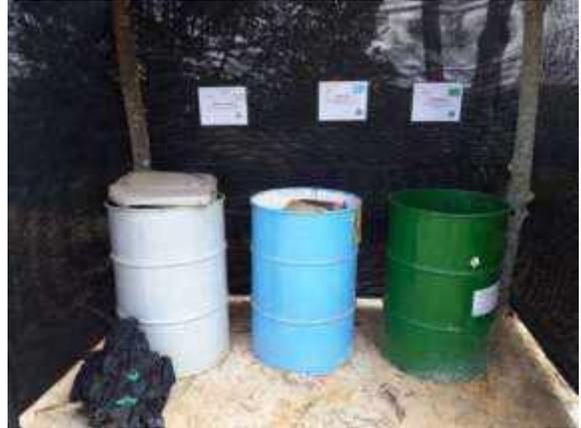
FIGURA 134. Punto ecológico etiquetado

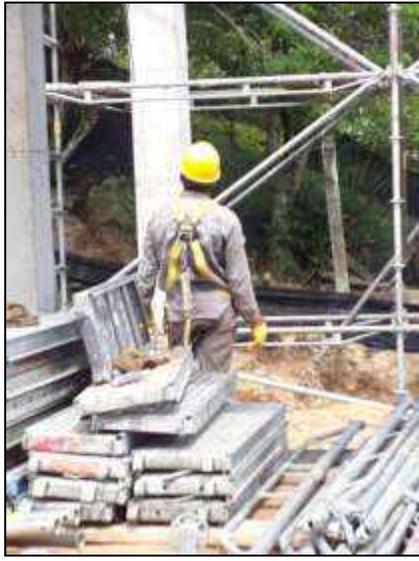
FIGURA 135. EPP en uso

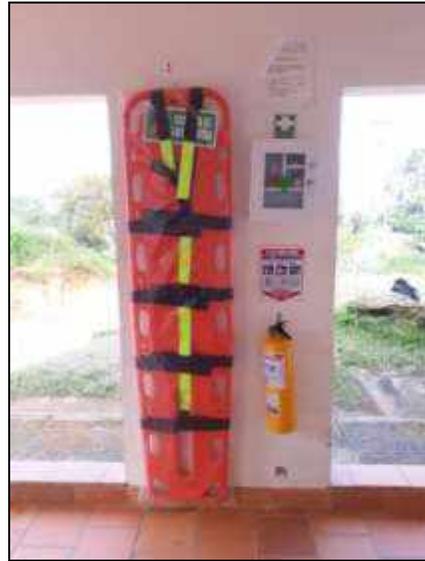
FIGURA 136. Equipo para caso de emergencias

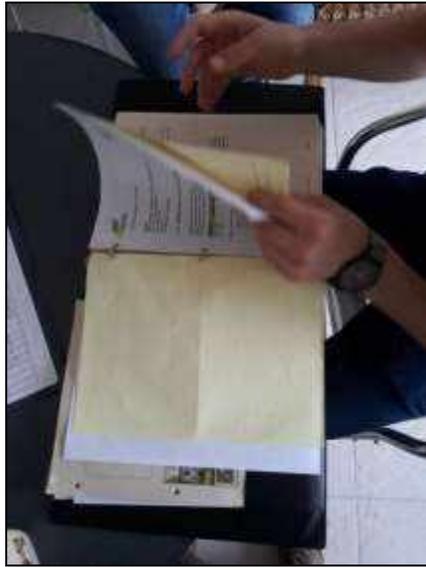
FIGURA 137. Bitácora de actividades ambientales

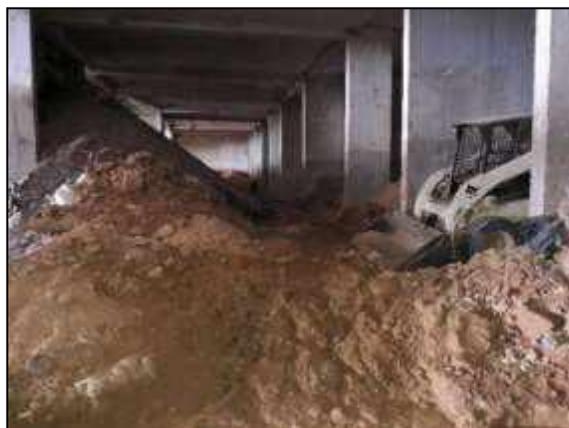
- **Programa para el manejo de la vegetación existente:** No se observó vegetación existente.
- **Programa para el manejo de excavaciones:** Como se observa en la FIGURA 139, se encontró material de descapote acumulado en uno de los sótanos, las rampas de acceso a los sótanos actualmente están siendo construidas.

FIGURA 139. Acumulación de material de descapote

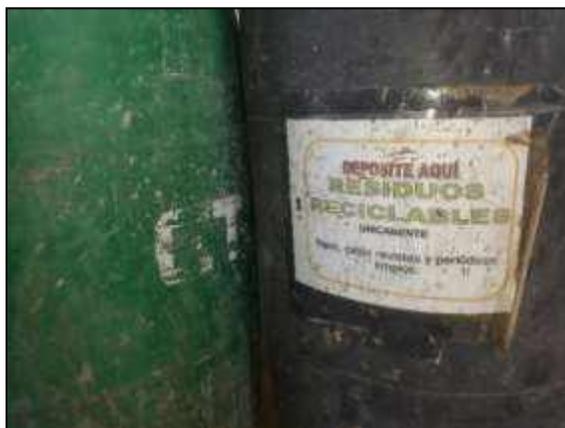
- **Programa para el manejo de residuos sólidos domiciliarios:** Como se observa en la FIGURA 140, se encontró un punto ecológico etiquetado en el Nivel 0.0.

FIGURA 140. Las etiquetas de los recipientes del punto ecológico

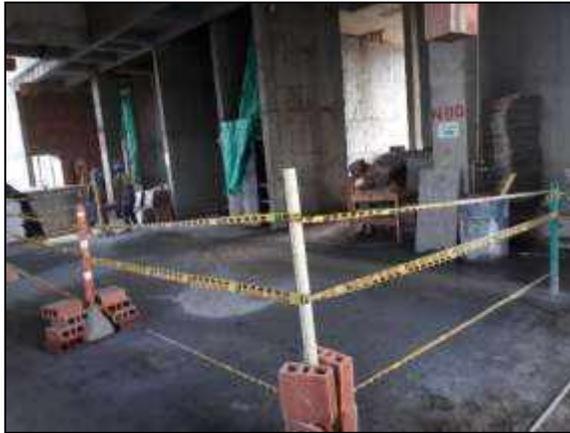
FIGURA 141. Demarcación de las zonas de peligro

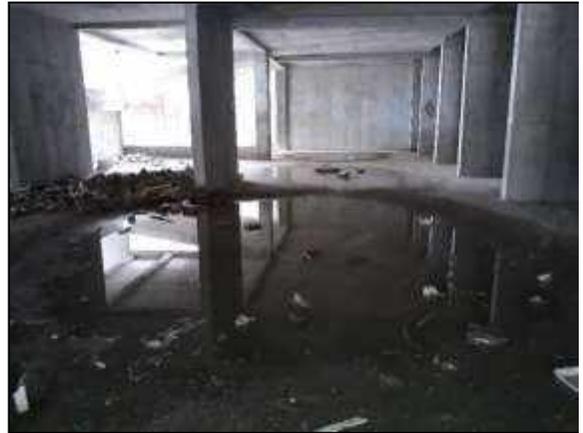
FIGURA 142. Humedades en uno de los pisos

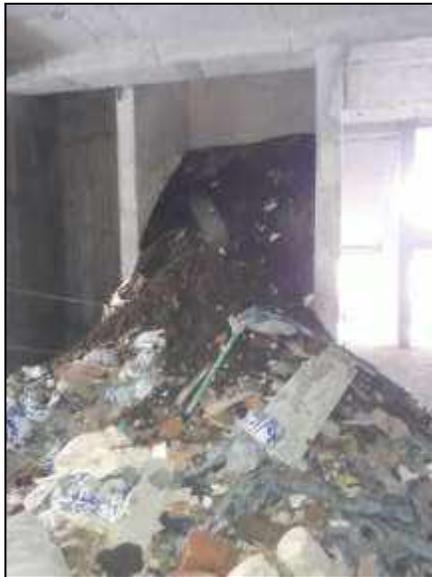
FIGURA 143. Acumulación de RCD

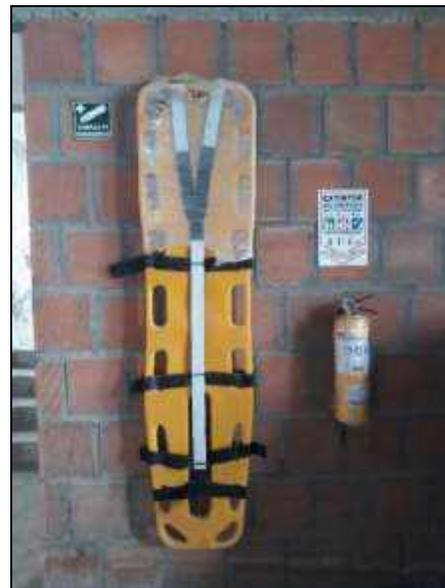
FIGURA 144. Equipo en caso de emergencia

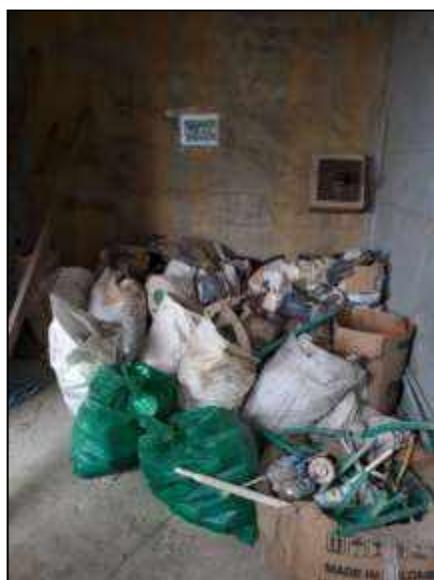
FIGURA 145. Acopio de RCD para reciclaje

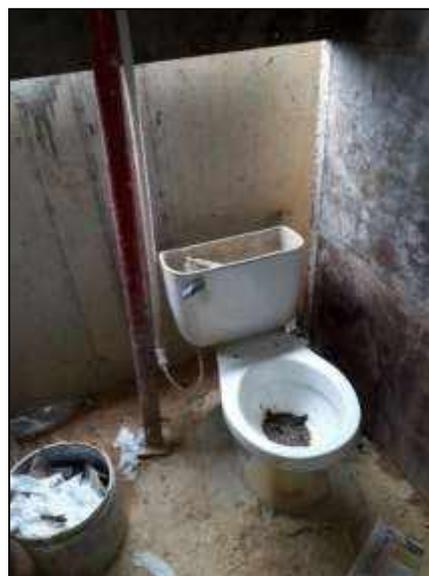
FIGURA 146. Acumulación de desechos orgánicos en los baños

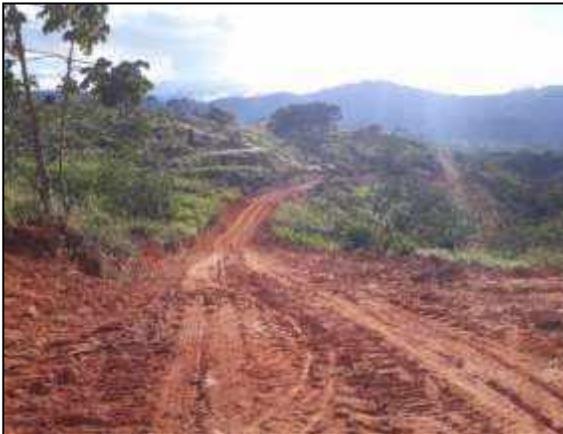
FIGURA 147. Apertura de la vía

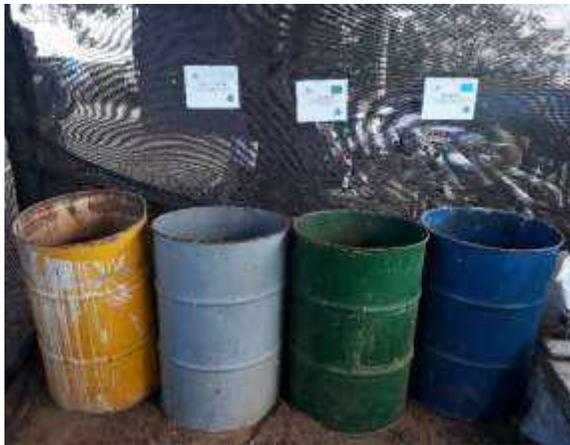
FIGURA 151. Punto ecológico con la señalización

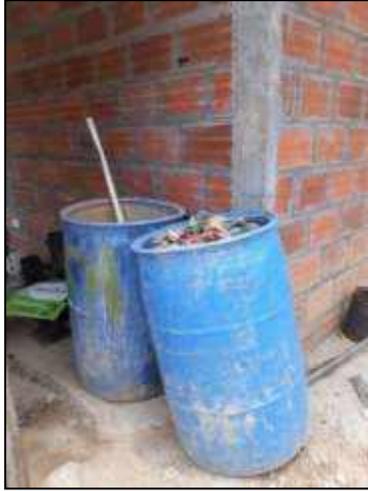
Manejo de residuos sólidos: Como se observa en la FIGURA 153, se encontró la existencia de un punto ecológico que se compone de dos recipientes azules donde se destinan los residuos sólidos, también se observó una acumulación de estos residuos en los baños.

FIGURA 153. Punto ecológico sin demarcación

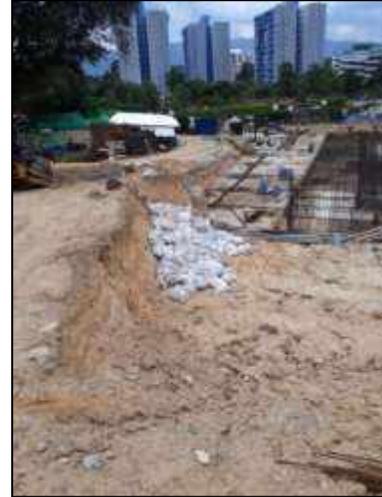
Manejo de escombros y materiales de construcción: Como se observa en la FIGURA 154, se encontró la acumulación de Residuos de Construcción y Demolición (RCD), en la entrada de la obra cubiertos con un plástico.

FIGURA 154. Sendero que da a una caída, sin señalización

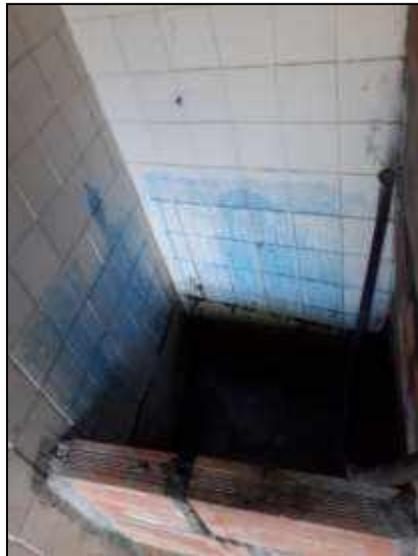
- Como se observa en la FIGURA 155, se encontró que en los baños del campamento de obra acumulación de residuos sólidos.
- Como se observa en la FIGURA 158, se encontró que en el VIGECIMO SEXTO INFORME DE CUMPLIMIENTO AMBIENTAL (ICA No.16), se evidenció las capacitaciones de Julio, también se evidenció la presencia de elementos de protección personal (EEP) para los trabajadores.

FIGURA 155. Nicho de malos olores

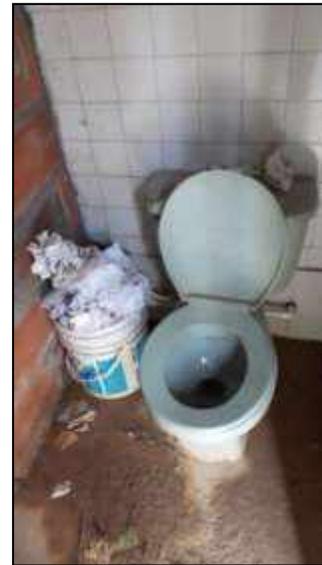
FIGURA 156. Acumulación de residuos sólidos y humedades en el piso

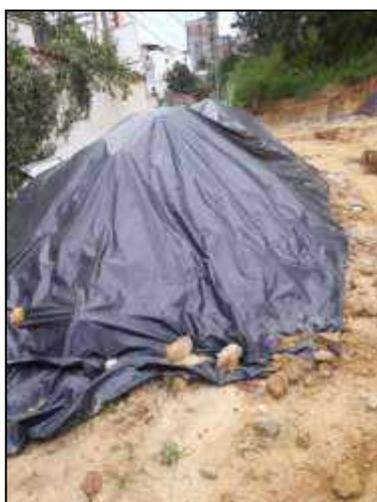
FIGURA 157. Material de excavación cubierto con plástico

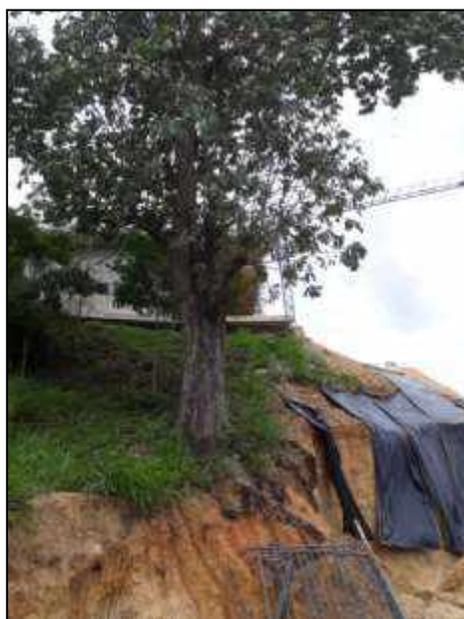
Manejo de la vegetación: Se observó la existencia un árbol "Caracolí" que se encuentra en el borde del talud aledaño a la obra, actualmente se encuentra inestable y está en riesgo de que pueda caerse.

Plan de monitoreo ambiental: Como se observa en la FIGURA 159, se encontró la presencia un árbol “Caracolí” que amenaza con poner en riesgo a los trabajadores y la integridad de la obra, donde la empresa GRUPO DOMUS presentó dos oficios: el primero con el radicado No. 11431 y el segundo con el radicado No. 13255, donde solicita el corte del árbol.

FIGURA 159. Árbol “Caracolí” en riesgo de caerse

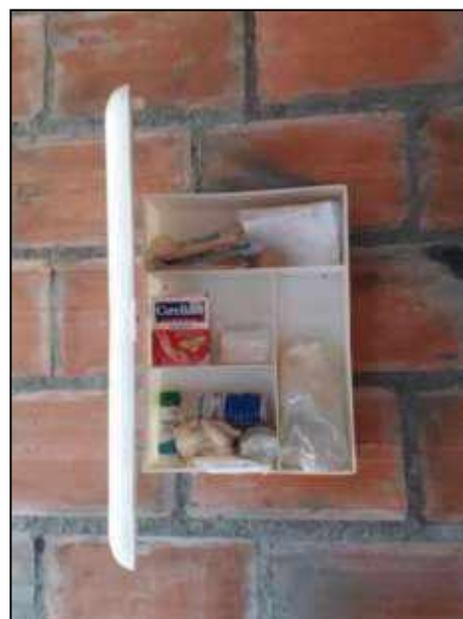
Plan de contingencia: Como se observa en la FIGURA 160, se encontró la existencia de camilla de emergencia, botiquín, elementos de protección personal (EEP) para los trabajadores.

FIGURA 160. Botiquín

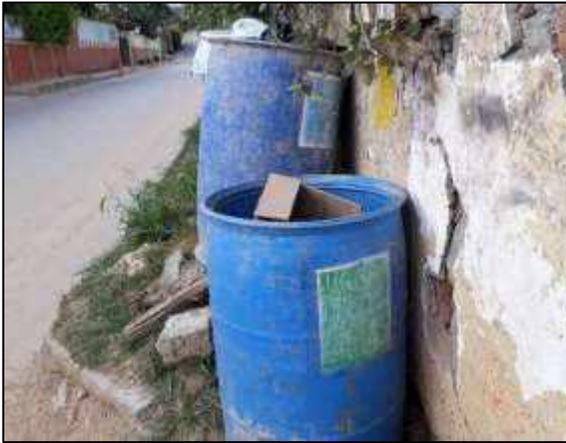
Manejo de residuos sólidos: Como se observa en la FIGURA 161, se encuentran los recipientes del punto ecológico con las etiquetas: Cartón, Plásticos y Ordinarios, también se inspeccionó que los residuos estuvieran separados.

FIGURA 161. Punto ecológico con la señalización

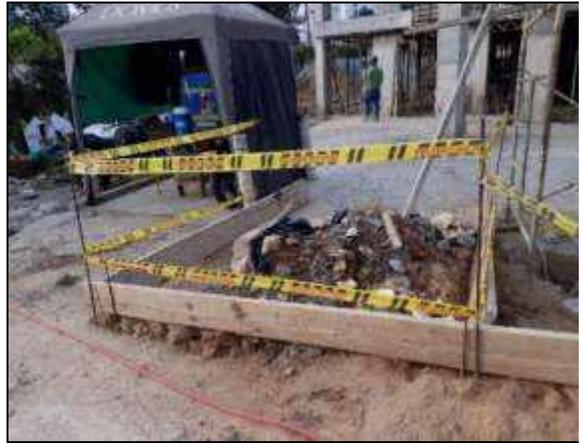
Manejo de escombros y materiales de construcción: Como se observa en la FIGURA 162, se encontró un punto pequeño de acopio temporal de Residuos de Construcción y Demolición (RCD).

FIGURA 162. Punto de acopio de RCD

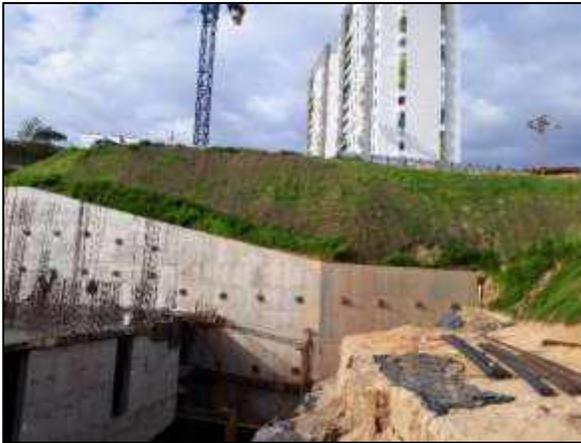
Manejo de revestimiento y conformación de taludes: Como se observa en la FIGURA 163, se encontró que el talud donde está la pantalla anclada tiene una cobertura vegetal conformada.

FIGURA 163. Taludes con cobertura vegetal

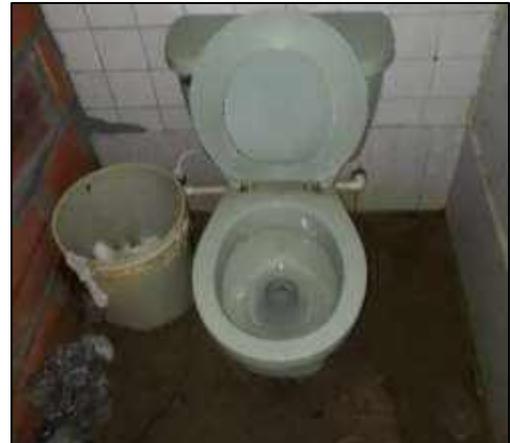
Manejo ambiental de campamento e instalaciones provinciales: Como se observa en la FIGURA 164, se encontró que en el campamento de los trabajadores en la parte de los baños hay mucha humedad y se percibieron malos olores.

FIGURA 164. Humedad en baños

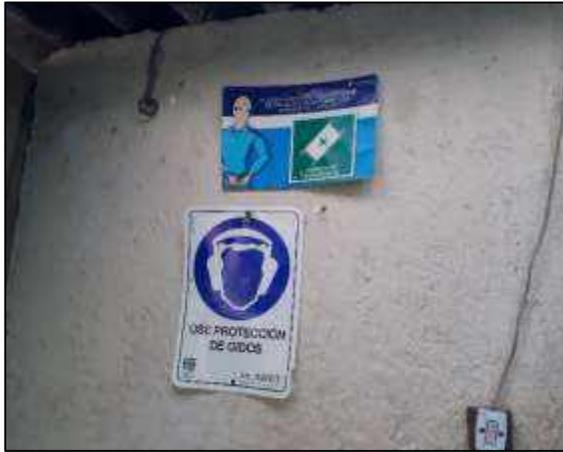
Señalización temporal y aislamiento del área: Como se observa en la FIGURA 165, se encontró que las zonas de uso común tienen señalización preventiva e informativa.

FIGURA 165. Señalización preventiva

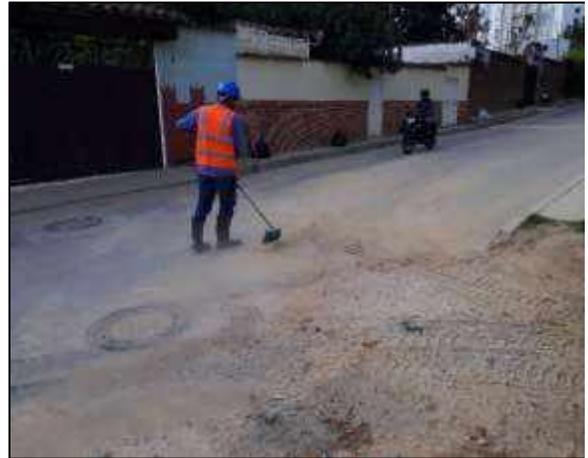
Control de ruido y polvo: Como se observa en la FIGURA 166, se encontró un trabajador encargado en la limpieza (barrido) del material particulado que es

FIGURA 166. Trabajador barriendo la vía

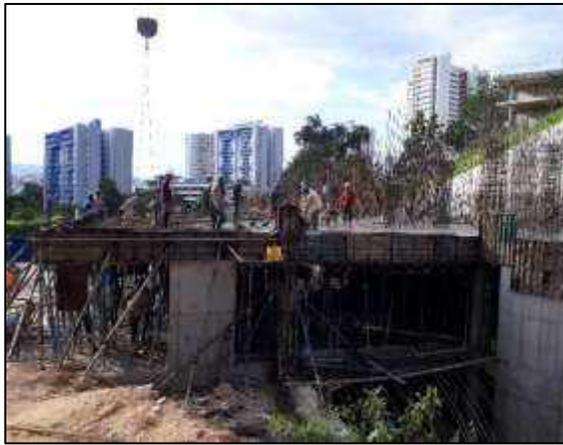
Manejo de la seguridad industrial: Como se observa en la FIGURA 167, se encontró que los trabajadores que realizaban labores como la fundición de las placas y columnas, pañete de columnas. Estaban usando los Elementos de Protección Personal (EPP). También se anexó en el informe de cumplimiento ambiental las capacitaciones sobre seguridad industrial.

FIGURA 167. Trabajadores usando EPP

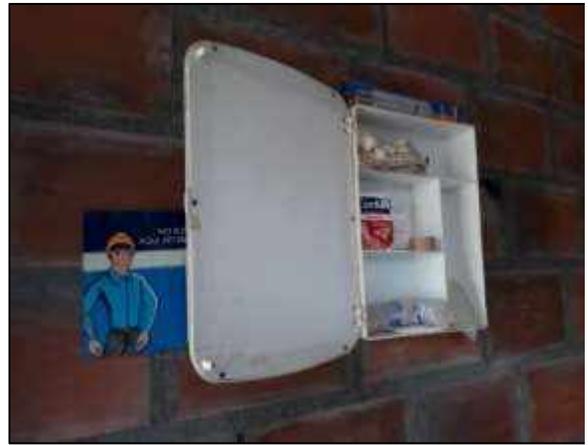
Plan de contingencia: Como se observa en la FIGURA 168, se encontró el botiquín de primeros auxilios, también se encontró la camilla de emergencias y el extintor con la fecha de vencimiento vigente y la señalización de su ubicación.

FIGURA 168. Botiquín

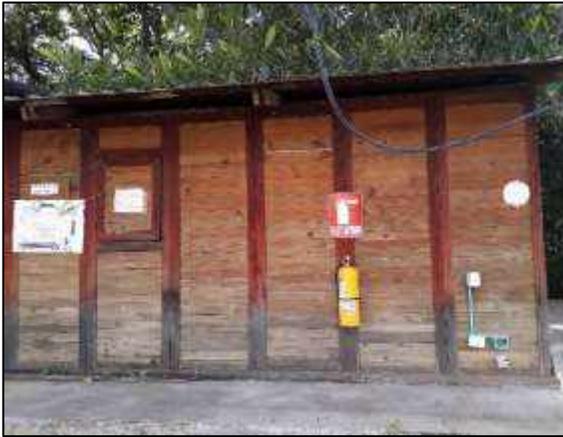
- 3. Manejo de campamento y almacenes:** Como se observa en la FIGURA 169, se encontró el almacén de herramientas y materiales cerrado, cubierto y en perfectas condiciones.

FIGURA 169. Almacén cubierto
