**SEGUIMIENTO Y CONTROL DE ACTIVIDADES DE INTERVENTORÍA
PARA LA CONSTRUCCIÓN DEL INTERCAMBIADOR DE FÁTIMA.**

**PRESENTADO POR
DANIELA LOPEZ MENDOZA**

**UNIVERSIDAD PONTIFICIA BOLIVARIANA
FACULTAD DE INGENIERÍA CIVIL
BUCARAMANGA**

2019

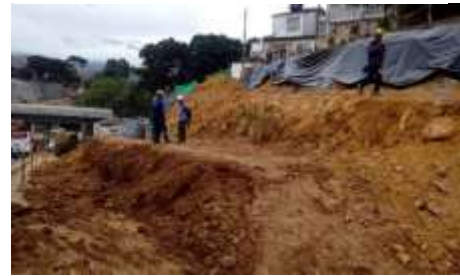
Debido a la altura total de los muros anclados se decide perforar los anclajes de forma escalonada, conformando un terraza provisional , [Ver fotografía 22].

*Fotografía 22: conformación terraza muros
anclados, fuente propia.*

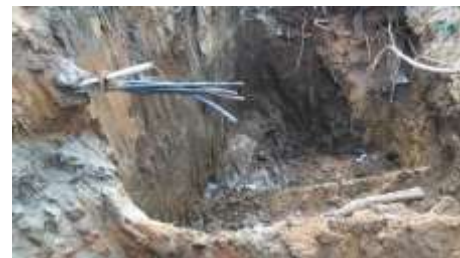
Una vez perforados los anclajes se determinaron secciones para perfilar el talud, y así poder dar inicio a la instalación de los aceros para los muros, se estudia los cambios presentados en los planos, la ampliación del muro 2, y la eliminación del muro 1, [Ver fotografía 23].

*Fotografía 23 inicio de excavación para zarpa y
muro 2 anclajes alto viento 2, fuente propia.*

Se da inicio a la perfilada del talud para muro anclado N2, al momento de retirar el material para perfilar se presenta socavacion del terreno, por lo cual no se excava la totalidad del muro, solo se dispone de la mitad de manera longitudinal, de esta forma mantener el terreno estable.

se retira el material que se desprendio para evitar una mayor perdida del talud.

Se realiza una recuperacion del terreno de cimentacion, con la instalacion de 50 centimetros de profundidad de bolo y se funden 20 centimetros de profundidad de ciclopeo.

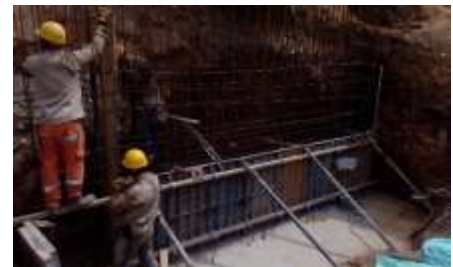
Debido a que los muros tienen alturas aproximadas de 3 metros, las fundidas se hacen en dos secciones, [Ver fotografía 24].

Fotografía 24 instalaciones aceros y formaletas para muros anclados, fuente propia.

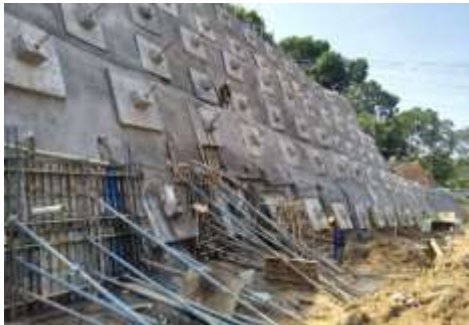
Fotografía 47 Sostenimiento de talud con instalación de mallas, fuente propia.

Al perder la mayor parte del talud entre las filas 6 y 7 se decide formaletear la zona y fundir en concreto, previamente instalando pines de acero para sostener la estructura en concreto, [ver Fotografía 47].

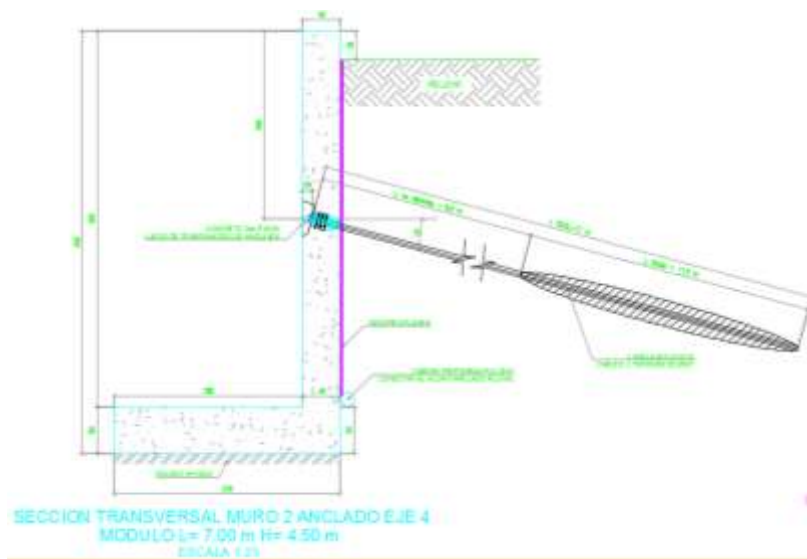
Ilustración 19: Plano sección transversal muro anclado 2, fuente propia.

En la [ilustración 19], se puede observar las indicaciones de los anclajes y el muro, muestra las longitudes de bulbo, espesores de zapata y muro, la cantidad de torones que se deben instalar en la guaya, este muro en particular presento cambios, ya que se amplió 2 metros más, por consecuencia de la eliminación del muro 1.

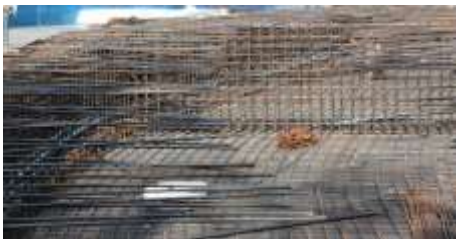
En el caso del puente norte, se adicionaron aceros en el centro de la viga cajón del puente, ya que era necesario un refuerzo adicional, se construyó una riostra central para no permitir la torsión del puente, en este caso se revisó y registró la instalación de los aceros adicionales.

La instalación de la viga adicional central dentro de la viga cajón del puente.

Fotografía 53: instalación de la viga adicional central dentro de la viga cajón

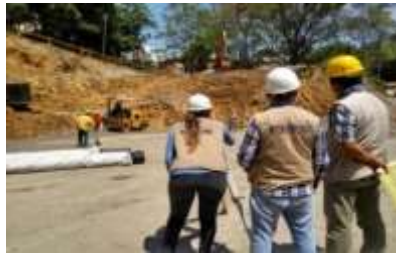
*Fotografía 57: nivelación de capas instaladas
de tierra armada, fuente propia.*
