**DIAGNÓSTICO Y SOLUCIÓN A PROBLEMAS DE EDIFICACIONES A TRAVÉS  
DE SISTEMAS DE MANTENIMIENTO DE SIKA COLOMBIA S.A.S**

**PRESENTADO POR  
SILVIA ALEJANDRA HERNÁNDEZ ROA  
ID: 000268082**

**UNIVERSIDAD PONTIFICIA BOLIVARIANA  
FACULTAD DE INGENIERÍA CIVIL  
BUCARAMANGA  
2019**

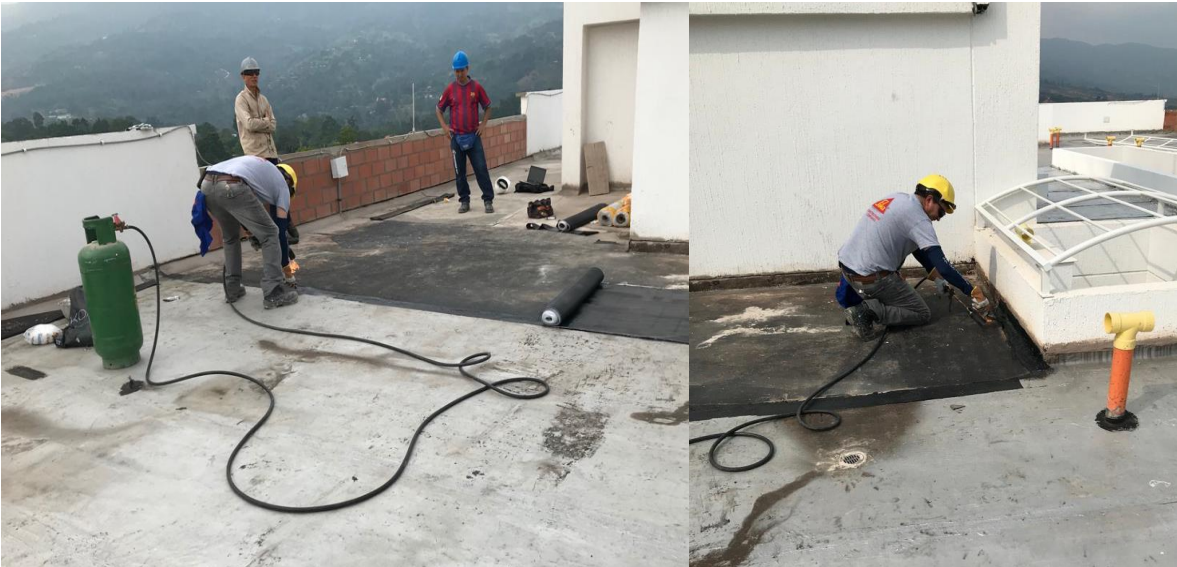
**Figura 13.** a) Aplicación de muestra en sitio de manto asfáltico para sistema de impermeabilización en obra nueva. b) Adecuación de medias cañas de la cubierta haciendo uso del manto asfáltico.

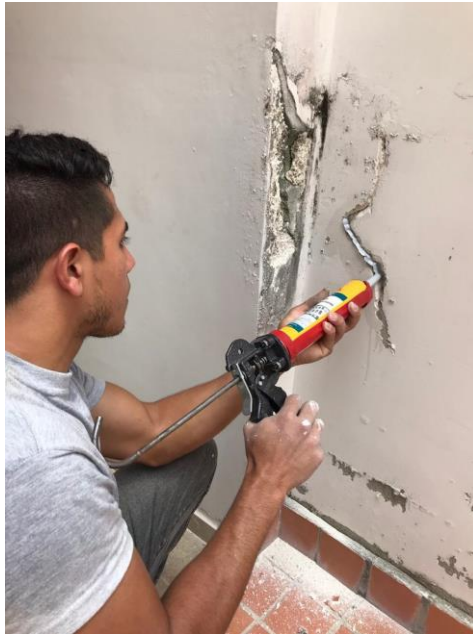
**Figura 20.** Procedimiento de sello de fisura en muro medianero.

Si la fisura es superficial y no supera los márgenes de ancho permitidos, ésta puede tratarse rellenándola con selladores elásticos que tengan alta capacidad de movimiento y recuperación, como por ejemplo las masillas de poliuretano.[4]

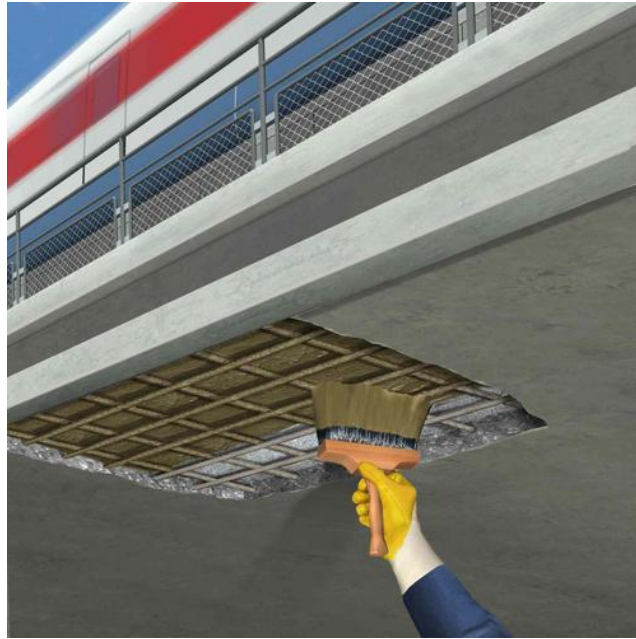
**Figura 23.** Aplicación de recubrimiento de protección en el acero de refuerzo.

Por ejemplo, para la recuperación del acero de refuerzo éste se debe limpiar el por medios mecánicos (chorro de arena, pulidora con cepillo de acero) hasta alcanzar un grado comercial del mismo y quedar libre de óxido suelto, grasas u otras sustancias extrañas. Posteriormente se debe aplicar un recubrimiento de protección que contenga inhibidor de corrosión que impide la oxidación del acero de refuerzo nuevamente. [6]

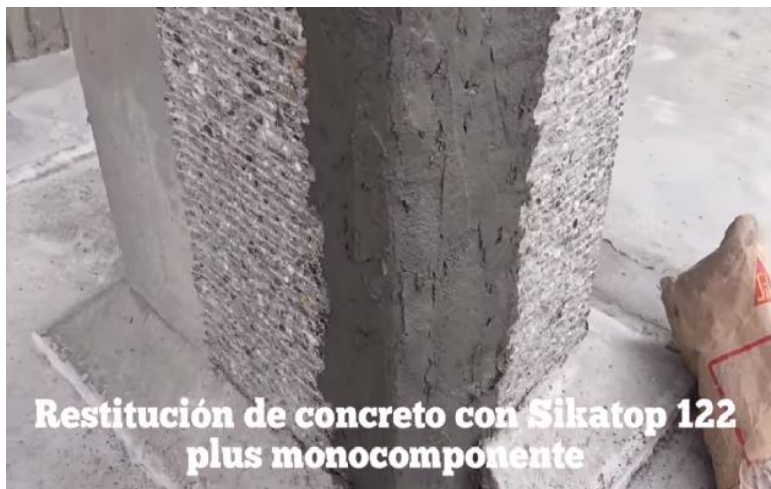
**Figura 24.** Reparación del concreto de una sección mediante el uso de un mortero acrílico.

Para recuperar secciones o reparar elementos que tengan daños de alto espesor se puede restituir el concreto usando un mortero de reparación, modificado con polímeros y con inhibidor de corrosión. [6]

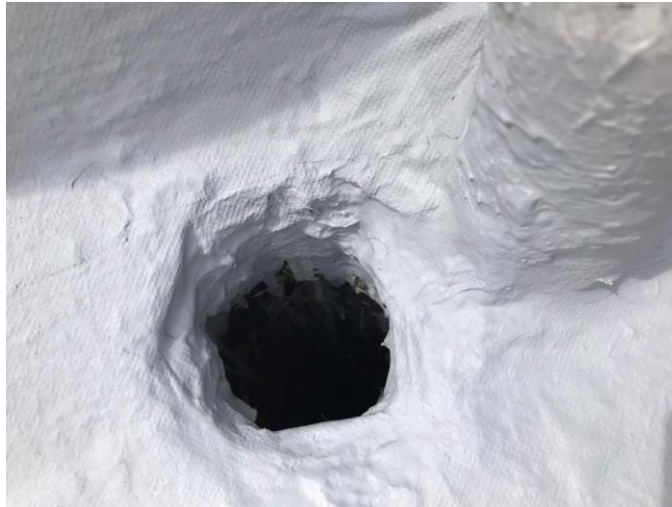
**Figura 36.** Emboquillado de sifones.

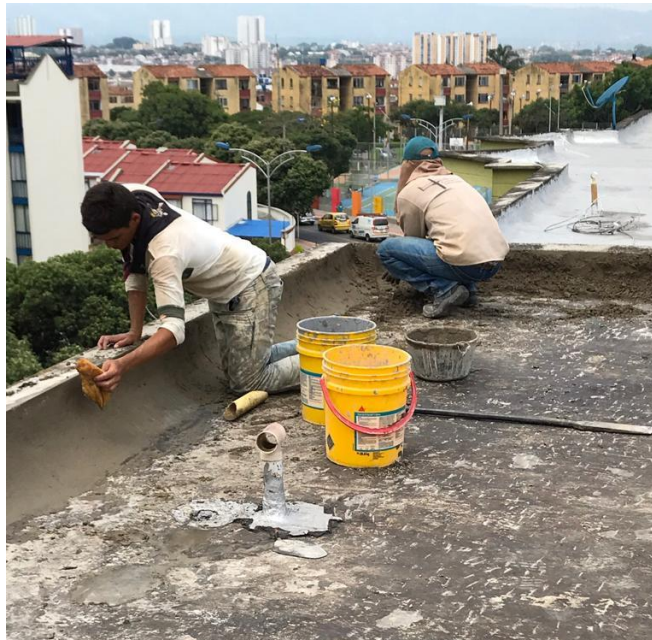
**Figura 37.** Construcción de medias cañas.

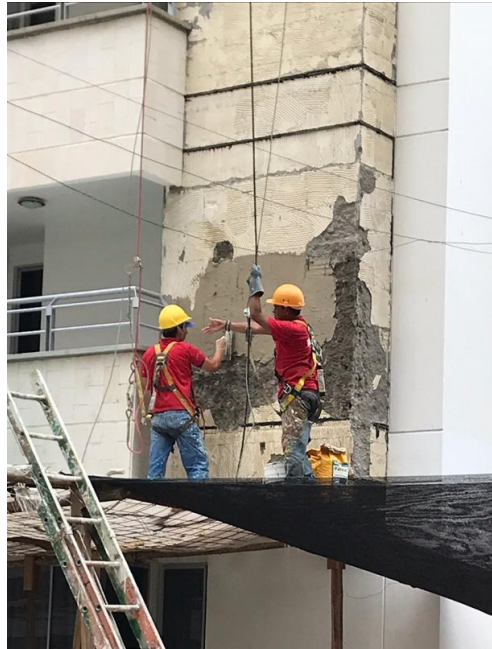
**Figura 41.** Reparación del sustrato o soporte en fachada.

El personal encargado del mantenimiento debe ser muy cuidadoso en el retiro de material cerámico, ya que, se pueden ocasionar desprendimientos en el sustrato, los cuales deben ser reparados ya sea con un mortero tradicional mejorado con un aditivo a base de látex (SikaLátex®, Sika Viscobond®) con el fin de aumentar sus características o usando un mortero modificado con resinas acrílicas listo para usar como los que tiene la compañía (Sikatop® 121 o Sikatop® 122 para reparaciones de mayor espesor).
