**SUPERVISIÓN TÉCNICA Y CONTROL DE CALIDAD EN PROYECTOS DE
PAVIMENTACIÓN DE LA MALLA VIAL Y CONSTRUCCIÓN DE OBRAS DE ARTE
COMPLEMENTARIAS**

**PRESENTADO POR
DANIEL ALBERTO GÓMEZ BARRAGÁN
ID: 000220583**

**UNIVERSIDAD PONTIFICIA BOLIVARIANA
FACULTAD DE INGENIERÍA CIVIL
BUCARAMANGA
2019**

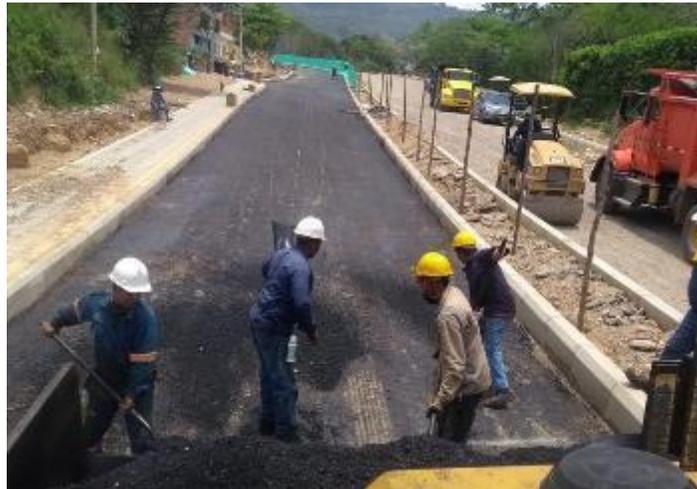
Figura. 18. *Aplicación de asfalto sobre la emulsión para evitar afectaciones generadas por el tránsito de maquinaria.*

Luego de observar la problemática evidenciada en la Figura 17, se definió que en casos en los que sea inevitable el paso de maquinaria por encima de la emulsión asfáltica, se debe aplicar un poco de asfalto sobre esta, con el fin de evitar que los neumáticos la retiren. En la Figura 18 se evidencia la aplicación de asfalto sobre la emulsión asfáltica con el fin de realizar un paso de maquinaria por el área sin que se afecte la emulsión.

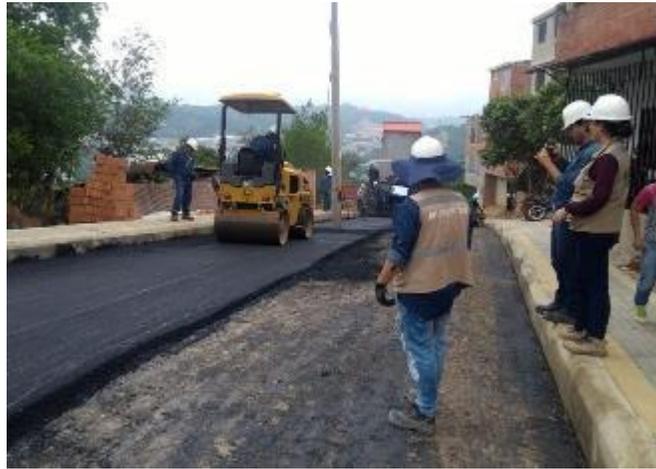
Figura. 20. *Compactación de primera capa de asfalto.*

El tipo de rodillo a utilizar para la compactación, en el proyecto, variaba dependiendo a la pendiente del tramo que se pavimentaba, se observó que en pendientes elevadas el rodillo compactador de 3 toneladas es el más indicado, pues cuando se compactaba con el vibrocompactador de 7 toneladas se empezaba a evidenciar un desplazamiento de la capa de asfalto a medida que avanzaba la máquina. En la Figura 20 se muestra la compactación de la primera capa de asfalto con vibrocompactador de 3 toneladas en sector donde se puede evidenciar que inicia una pendiente elevada.

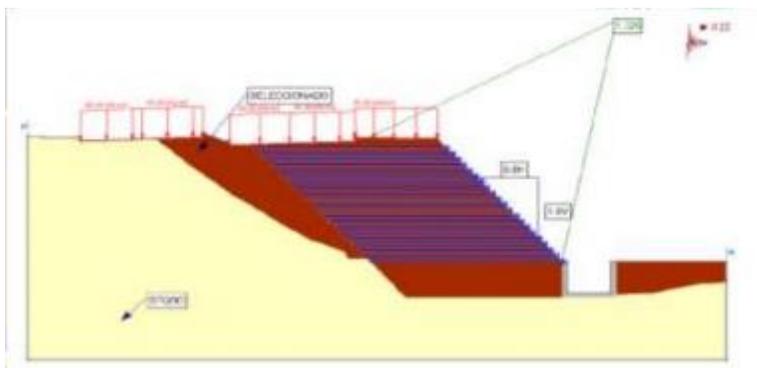
Figura. 25. Análisis dinámico al talud con pendiente (0.8H:1.0V).

La inclinación del talud definida por diseño inicial era de 1.0H:1.0V y proponía que las primeras 4 (cuatro) capas se instalaran totalmente vertical, en campo al instalar los sacos usados como formaleta de manera vertical se observó que tendían a realizar volcamiento hacia el exterior, por esta razón el contratista consultó a su especialista y constructivamente se instalaron en campo las primeras 4 (cuatro) capas con una leve inclinación hacia el interior del talud, la cual empezó a restar área de corona del talud. Dicha modificación se consultó con el diseñador el cual, al realizar el análisis respectivo, entregó por medio de un informe su concepto referente a este tema, en el cual consideró necesario cambiar la pendiente del talud de 1.0H:1.0V a 0.8H:1.0V. Ante esta situación, a solicitud de la interventoría, se realizó un análisis de estabilidad mediante el método del equilibrio límite para un escenario con condición pseudo-estática, en el cual se concluyó que la variación de la inclinación del talud reforzado mantuvo un factor de seguridad superior a 1,20, el cual es el mínimo exigido por la CDMB para amenaza baja a movimientos en masa.

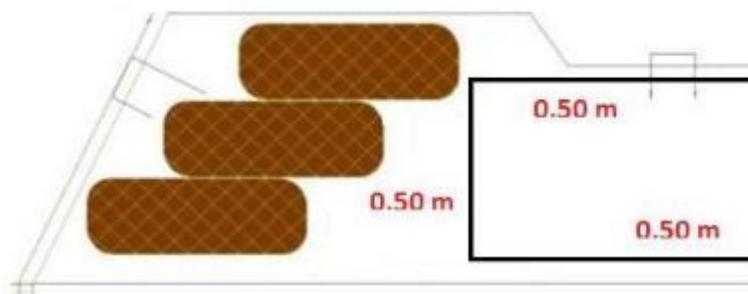
Figura. 26. *Instalación de geotextil acorde al diseño inicial.*

El geotextil no tejido se instala en la cara interna de los sacos que confinan el material y su función es la de no permitir la salida de los finos del material de relleno utilizado para la construcción del talud reforzado. En los diseños del talud aparecía que la instalación del geotextil era en forma de “U” acostada con un ancho total de 1,5 ml los cuales corresponden a 50 cm horizontales en la parte alta y baja de cada terraza y los 50 cm verticales correspondientes a la altura de la misma, en la Figura 26 se muestra el esquema de dicha instalación.

La instalación del geotextil en forma de "S" fue respaldada por concepto técnico brindado por parte del proveedor del geosintético "GEOMATRIX", ante esta situación la interventoría solicitó concepto por parte del diseñador del talud puesto que lo dicho por parte del proveedor se puede tener en cuenta para el desarrollo de las actividades, pero no es una decisión definitiva hasta que se llegue a un acuerdo entre los especialistas de la interventoría y el contratista. Al debatir este tema, los especialistas concluyen que tanto la alternativa en "S" y la del diseño en "U" acostada, funcionan; por lo tanto, se definió continuar con la instalación del geotextil en forma de "U" acostada.

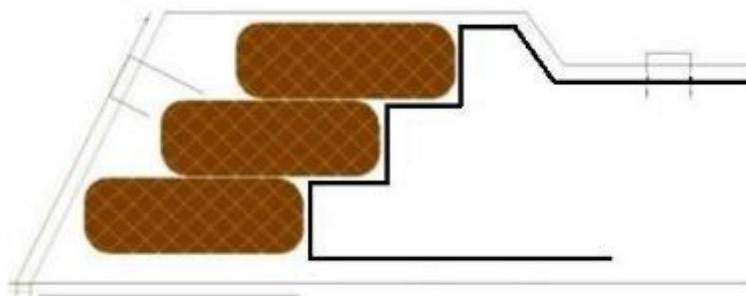
Figura. 27. *Instalación de geotextil en forma de “S”*

Inicialmente, en campo no se realizaba la instalación del geotextil acorde al diseño pues el contratista observó que al utilizar la forma de “U” acostada no se garantizaba la cobertura total del relleno, debido a esto optó por instalar el geotextil en forma de “S”, en la Figura 27 se muestra el esquema de instalación del geotextil con dicha forma.

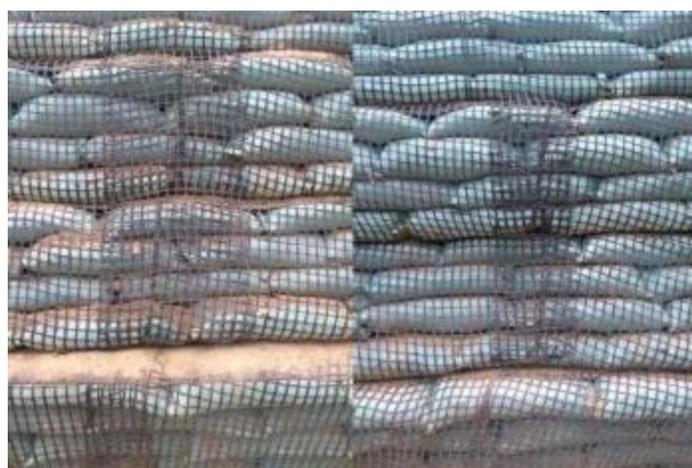
Figura. 28. *Costura de geomallas utilizando traslapos*

En el transcurso de la construcción del talud en suelo reforzado se evidenciaron traslapos no adecuados de la geo-malla en la fachada del talud, estos traslapos se generaron a medida que el talud en suelo reforzado tendía a asentarse, este tema se llevó a nivel de especialistas ante lo cual coincidieron en que esto se encuentra dentro del comportamiento normal del talud a medida que pasa por su asentamiento; se recomendó realizar traslapo con retazos de geo-malla Fortgrid UX-50 de mínimo 30 cm, la cual se añadía mediante tejido manual o con geo-cable a las mallas existentes en la fachada. En la figura 28 se evidencian los traslapos realizados con geo-malla y amarrados por medio de geo-cable.

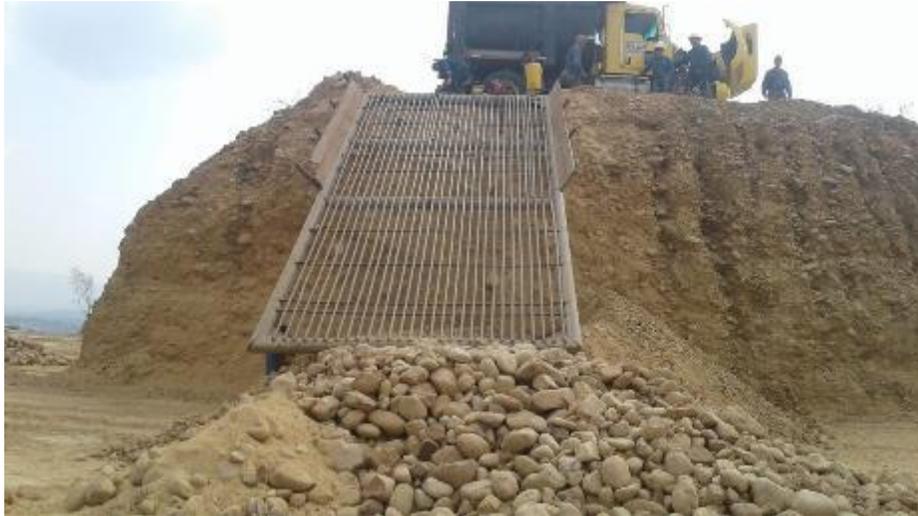
Figura. 29. *Zaranda donde se tamiza el material de relleno para el talud en suelo reforzado.*

La norma aplicable al material de relleno utilizado para la construcción del talud en suelo reforzado es la INVIAS Art 220, en la cual se menciona que el material seleccionado no debe superar los 7,5 cms o 3” de diámetro. El material que se utilizó para la construcción de este talud reforzado fue sometido en la cantera a un proceso de tamizado por medio de una zaranda, en la Figura 29 se evidencia la zaranda que se utilizó para cerner el material que se utilizaba para la construcción del talud en suelo reforzado,

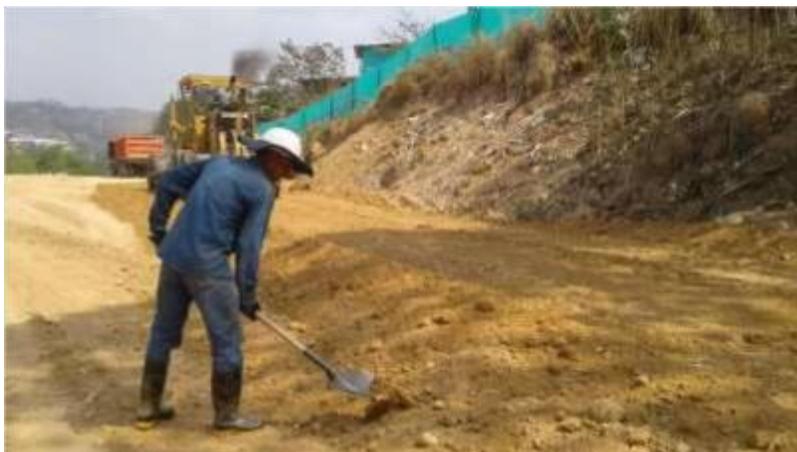
Figura. 30. *Retiro de sobre-tamaños al material de relleno del talud reforzado.*

Sin embargo, con la zaranda no se retiraba la totalidad del sobre-tamaño y en campo se observó que existía gran porcentaje de estos. La interventoría realizó solicitud verbal y escrita al contratista para que buscara la manera de evitar que se compacte el material de relleno con sobre-tamaño, situación ante la cual el contratista optó por disponer de personal en campo que realizase el retiro de estos en el momento en que la motoniveladora realizó la nivelación del material. En la Figura 30 se evidencia personal del contratista realizando el respectivo retiro de sobre tamaños.

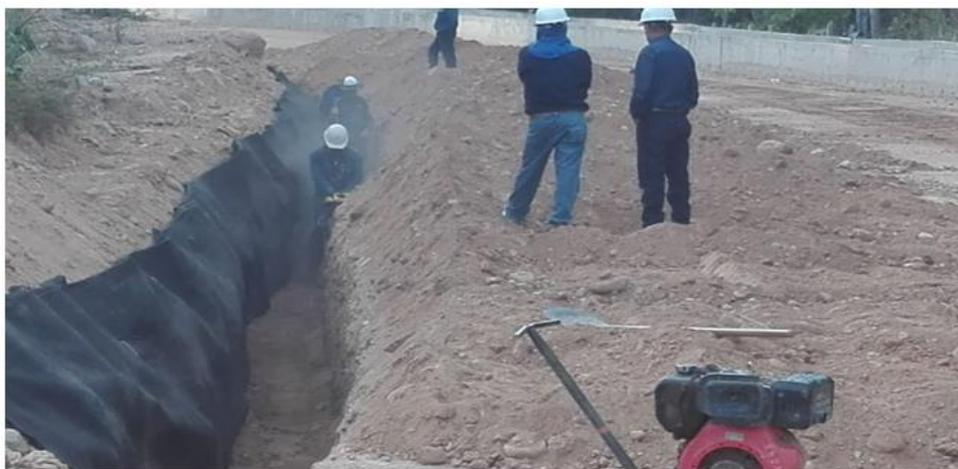
Figura. 33. *Instalación de geodrén planar en obra.*

Al respecto el contratista después de construido el lecho filtrante en la parte inferior del talud, procede a realizar un relleno por encima del filtro que actúa como protector del geotextil, esto sin realizar la debida instalación del geodrén planar, de manera que 15 días después se excava para la instalación del mismo, tal como se muestra en la figura 33.

Al final el geo-drén planar se instaló en toda la longitud del talud reforzado, dicha instalación fue consultada al especialista de la interventoría el cual manifestó que no hay ningún inconveniente al no contar con un empalme con el geotextil del filtro inferior, dado que “la función de dicho geo-drén planar es que las líneas de flujo subterráneas no intercepten con la estructura de relleno ni con el muro reforzado”. [19].

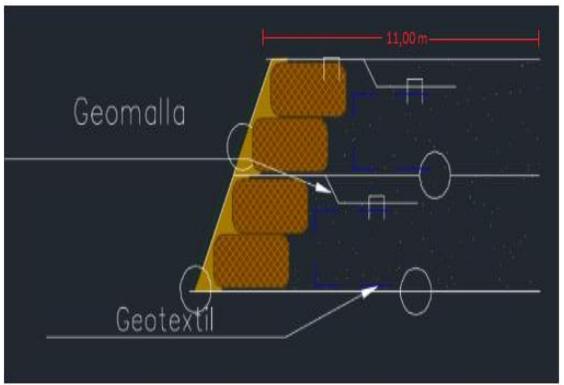
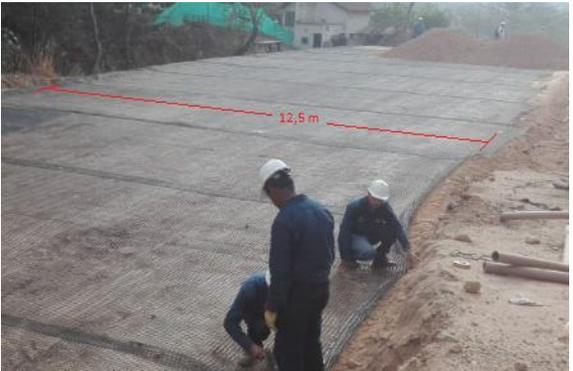
Figura. 35 Longitud de geo-malla instalada en obra vs el diseño

La longitud de la geo-malla según lo especificaba el diseño debía ser como mínimo de una longitud de 11 metros, además, dicho refuerzo debe tener una longitud constante de empotramiento. En campo se instalaron longitudes de en promedio 12,5 metros. En la figura 35 se muestra la longitud de la geo-malla en obra vs el diseño.

<p>Longitud mínima de 11,0 m</p>	<p>Se ha evidenciado longitud aproximada de 12,5 m al momento de instalar la geo malla y ajustada con pines.</p>

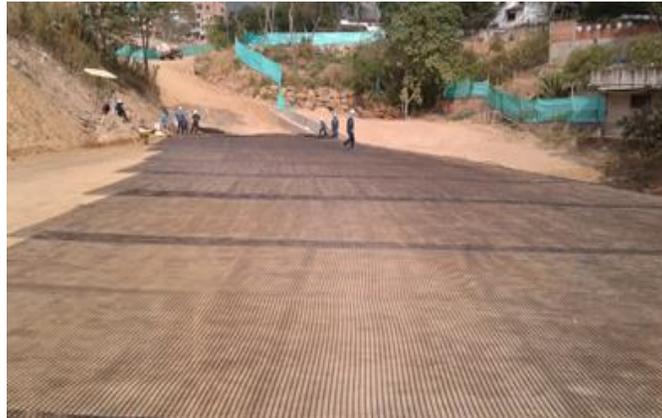
Figura. 36. *Longitud de geomalla en cada terraza*

Además, el diseño estipulaba que la longitud de los refuerzos debía ser constante en toda la altura del talud “para limitar los asentamientos diferenciales en la zona reforzada” En obra se manejó longitud promedio de 12,5mts, razón por la cual, en el costado norte del talud se generaron mayores longitudes por la existencia de una curva; este hecho se consultó al especialista en geotecnia de la interventoría y ante esto definió que esta situación continuaba cumpliendo con la especificación dada. En la figura 36 se muestra como el refuerzo aumentaba en la curva del costado norte del talud. [20]

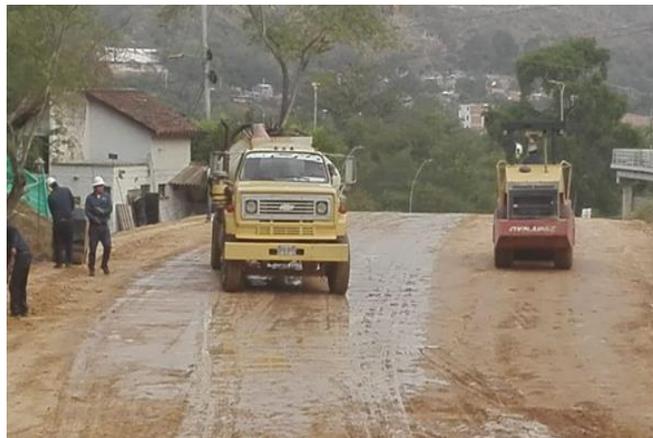
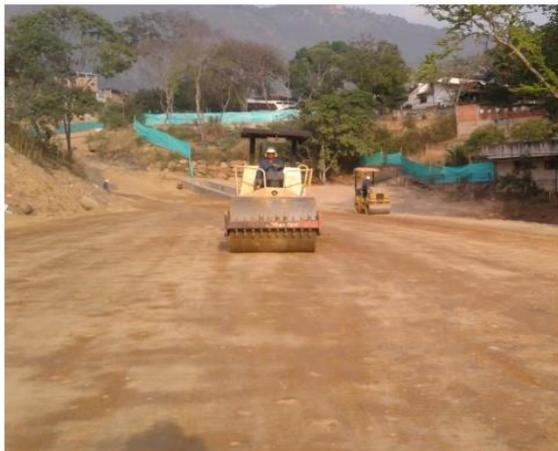
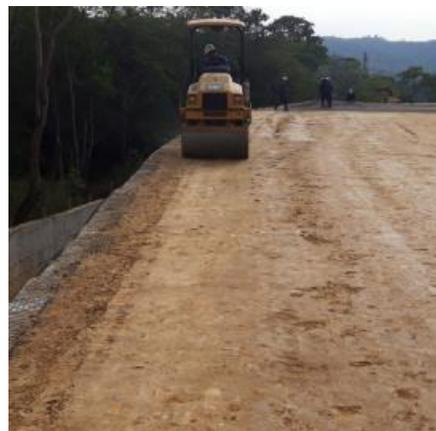
Figura. 38. *Humedecimiento y compactación del material de conformación del talud reforzado*

Por otra parte, con respecto a la compactación del suelo de conformación, el especialista del contratista recomendó compactar con un equipo de compactación pesado (vibro compactador 7 toneladas) hasta una distancia no menor a 1.5 metros de la fachada del muro, esto con el fin de evitar que los sacos salieran debido a la energía de compactación que se le aplicaba al terreno. El especialista recomendó que “en la zona de 1.5 metros a la fachada del muro, se debía utilizar equipo de compactación liviano como una placa vibratoria o un apisonador vibratorio”. [21]

Ante esta recomendación el contratista realizó prueba en la que buscó verificar qué sucede si estos últimos 1.5 metros se compactasen con el vibro compactador de 3 toneladas, al realizar dicha se evidenció que no presentaba ningún desajuste en la fachada, por lo cual continuaron compactando los últimos metros con el vibro compactador de 3 toneladas. En la figura 38 se muestra la forma en la que se realizaba la compactación del material en toda el área del talud reforzado.

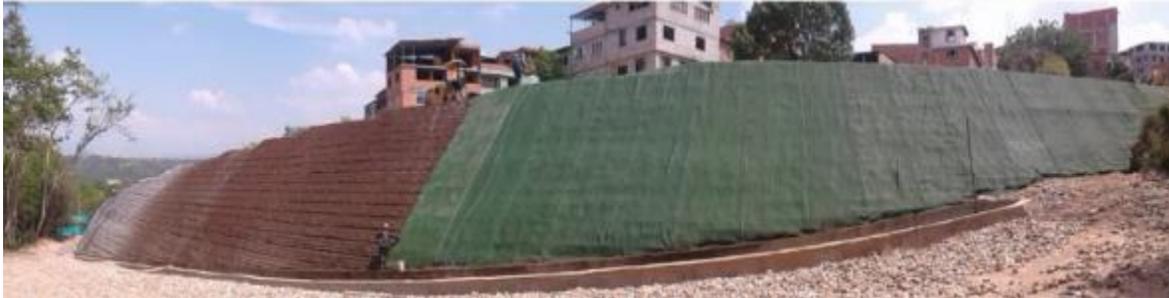
Figura. 44. *Uniformidad en el pañete orgánico previo a la instalación del manto permanente.*

Por otra parte, en la Figura 43 se puede evidenciar que el pañete orgánico aplicado se afectó en algunos sectores debido a fuertes lluvias presentadas entre el día que se aplicó el pañete y el día en que se cubrió con el manto, la figura 43 muestra la problemática en la que producto de la escorrentía superficial se generó arrastre del material orgánico.

Cuando sucede este tipo de situaciones, el contratista es responsable de reparar, sin costo adicional al contratante, aplicando uniformemente el pañete orgánico previo a la instalación del manto. De tal manera que se vea uniforme el pañete previo a la colocación del manto; tal como se evidencia en la Figura 44.

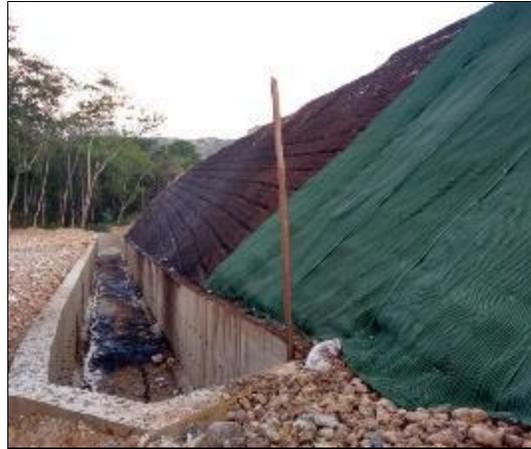
Figura. 47. *Evidencia de la imposibilidad de construir trinchera de anclaje en la parte inferior del talud reforzado.*

Esta trinchera fue imposible de construirla debido a que, en la parte inferior del talud reforzado, este se encontraba asentado perpendicular y en contacto con el canal de aguas pluviales. Ante esta situación se solicitó, por medio de oficio, el concepto del especialista en geotecnia del contratista, a lo que respondió explicando que esta trinchera se realiza con el único fin de evitar que posibles escorrentías superficiales socaven la parte inferior del talud reforzado; A partir de esto comenta que en el caso que se presenta en el proyecto no existe este riesgo debido a que la parte inferior del talud nunca se va a ver sometida a escorrentía superficial por la existencia del canal abierto. A lo que recomendó que con realizar anclajes cada 50 cms en este sector ya era suficiente para los requerimientos del proyecto. En figura 47 se muestra la situación presentada en el proyecto.

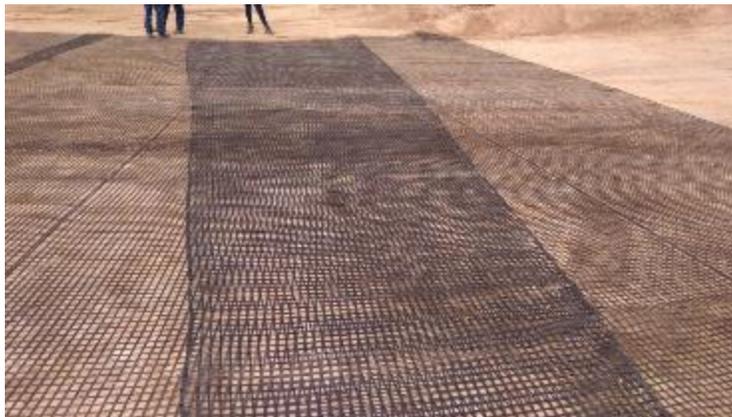
Figura. 49. *Revisión de los paneles de geo-malla previo a realizar su instalación.*

- El procedimiento para la revisión de la geo-malla consiste en estirla y observar toda su área para la confirmación de que esta se instale en excelente estado.
- Cuando se presentan casos en los que la geo-malla no presenta continuidad en algunos puntos específicos debido a rasgaduras, el contratista realiza la sustitución del panel.

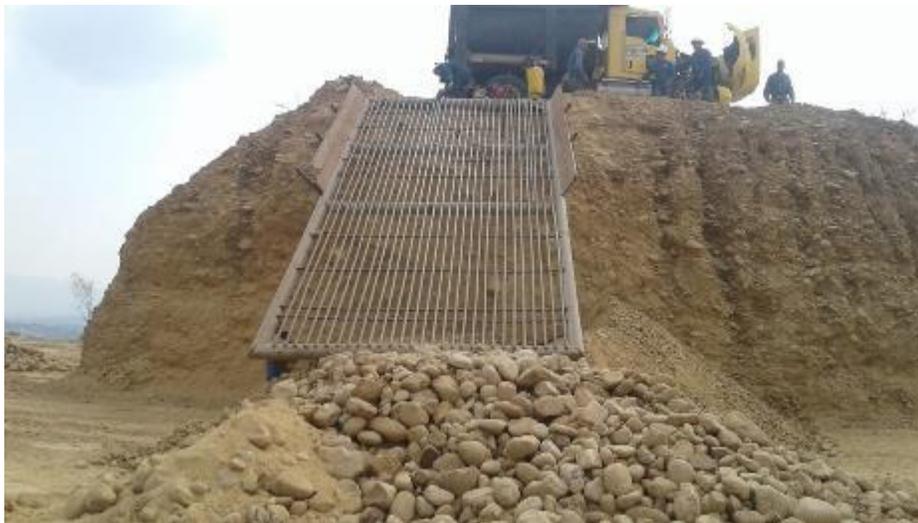
Figura. 50. *Visita por parte de la interventoría a la cantera en la que se verifica un adecuado procedimiento de tamizado.*

- Se realiza visita a la cantera en la que se cierce el material filtrante que se utiliza para la conformación de las terrazas, se evidencian sobre-tamaños en el material y el contratista construye una zaranda en el sitio para disminuir esta problemática, posterior a esto se realizan ensayos que verifiquen que el material cumpla con las granulometrías indicadas en la norma INVIAS ART 610-07.

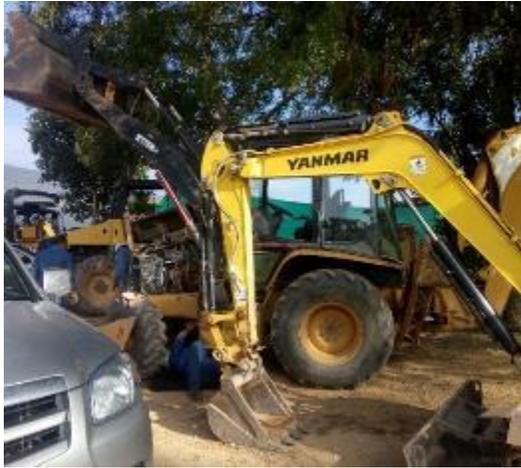
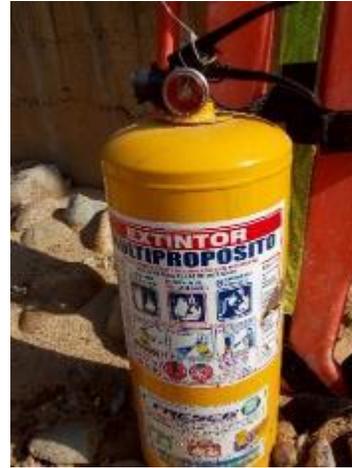
Figura. 51. Inspecciones diarias a las maquinas utilizadas para el desarrollo de actividades ene l talud reforzado.

Revisión general de retrocargadora

Verificación de extintor actualizado

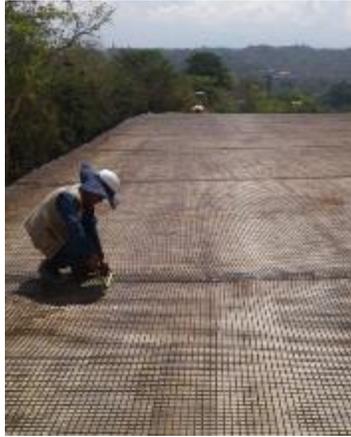
Figura. 54. *Chequeo de cumplimiento de la longitud mínima de traslapo entre geomallas.*

- Entre geo-mallas debe existir un traslapo de mínimo 20 centímetros según lo estipulado por el diseñador. Para cada traslapo en todas las terrazas se verifica que se dé cumplimiento a esta longitud mínima, tal como se puede evidenciar en la figura 54.

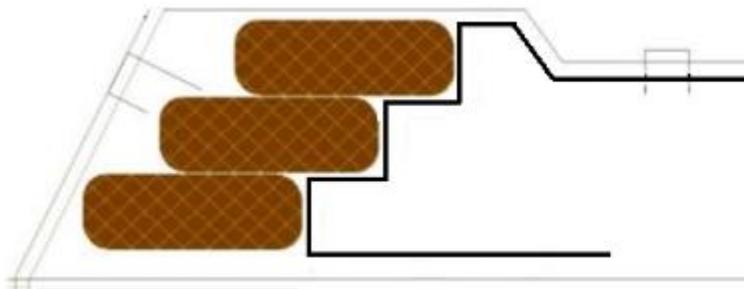
Figura. 55. *Instalación del geo-textil acorde al diseño.*

- Para la instalación del geo-textil se verifica que este cuenta con una longitud mínima de 0.5 metros en la parte baja y parte alta de la terraza, tal como se muestra en la figura 55.

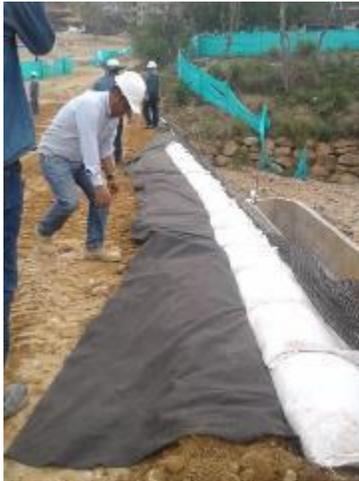
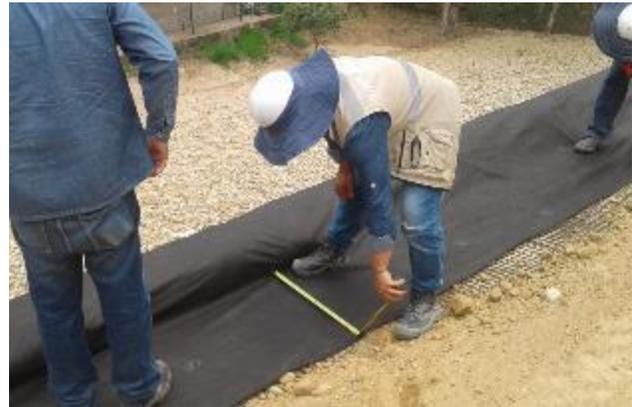
Figura. 56. *Verificación de cumplimiento en la instalación del geo-textil.*

El contratista no presentó incumplimiento en esta parte debido a que instaló un ancho de geo-textil de 2 metros, esto con el fin de utilizar el ancho que trae el geo-textil de fábrica. En la figura 56 se puede evidenciar que en la parte baja de la terraza se sobrepasan los 50 centímetros solicitados e incluso así sigue cumpliendo en la parte superior de la misma.

Geo textil en parte inferior de la terraza

Geo textil en parte superior de la terraza

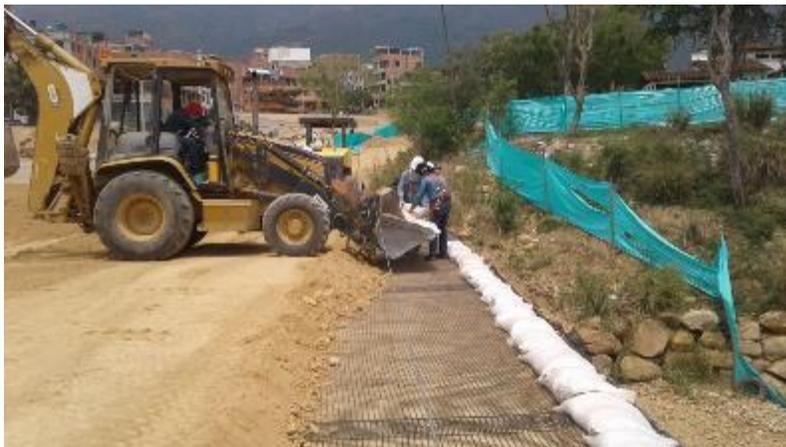
Figura. 58. *Uso de arnés por parte del personal que se encuentra laborando al borde del talud.*

- En las charlas realizadas al personal previo al inicio de las actividades se les explicó la necesidad de utilizar arnés amarrado a una línea de vida para las personas que laboran a menos de 2 metros de distancia horizontal del talud. En la Figura 58 se muestra el caso en el que los que se encargan de acomodar los sacos cuando el talud ya alcanzó una altura superior a los 1,5 metros están utilizando el arnés.

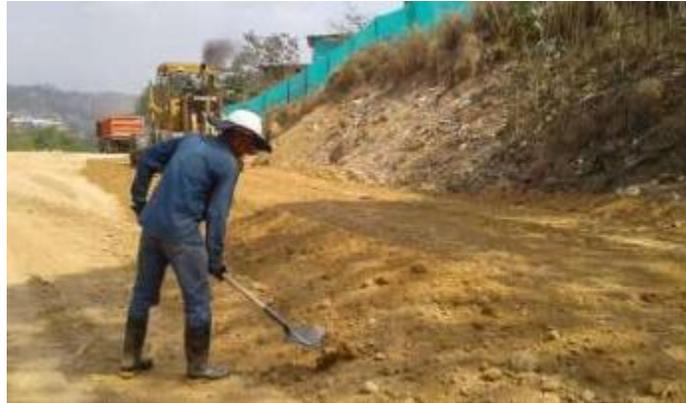
Figura. 59. Retiro de sobretamaños en campo.

- Debido a que la zaranda no realiza un tamizado total del material de relleno, en campo, cuando se realiza la aplicación del mismo, se retiran los sobretamaños restantes.

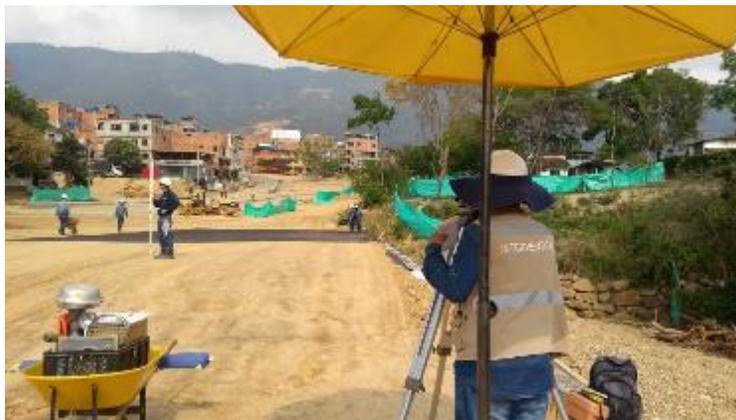
Figura. 62. *Chequeo de niveles en capa del talud reforzado.*

- Al momento de revisar un adecuado grado de compactación se revisan niveles por medios topográficos, cada terraza debe encontrarse nivelada con un error de +/- 8cms para que la interventoría autorice continuar con la siguiente capa.

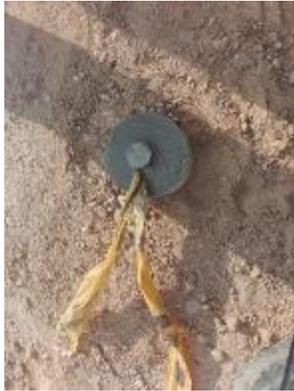
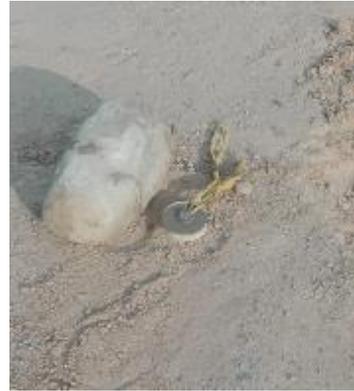
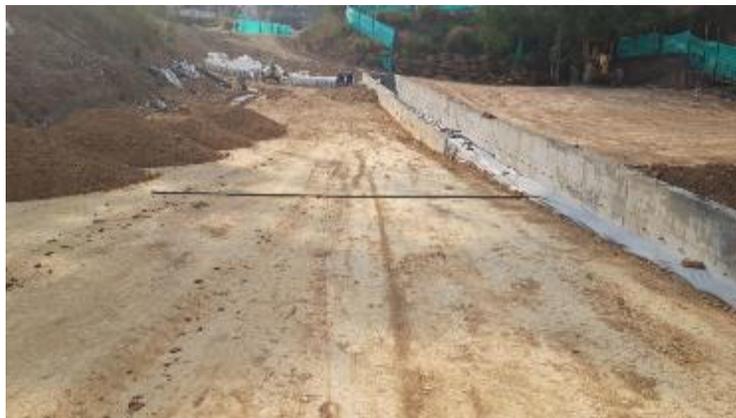
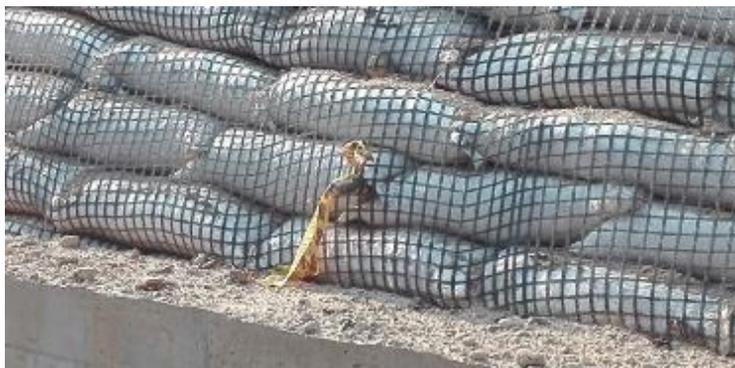
Figura. 64. *Puntos de referencia para la toma de asentamientos del talud reforzado.*

Para controlar constantemente los asentamientos que se iban generando en el talud reforzado se determinó realizar en campo la ubicación de cinco (5) puntos de referencia para monitoreo por medios topográficos. Esto consistía en la toma de una cota inicial en los cinco puntos referenciados y aleatoriamente, en el transcurrir del tiempo, el chequeo de las cotas con el fin de obtener la diferencia. En la figura 64 se muestra la forma en la que se encuentran los puntos de referencia verticales y los puntos de referencia horizontales.

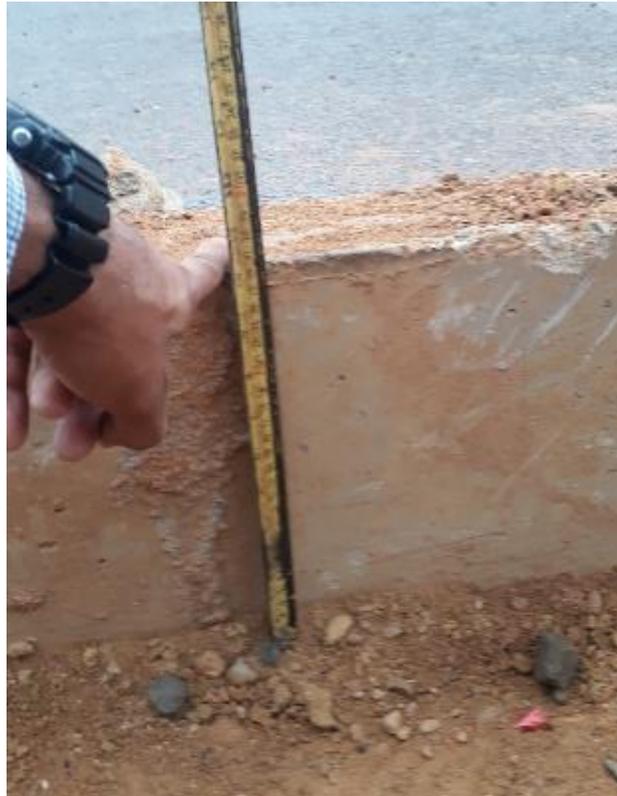
Figura. 71. *Chequeo al nivel del material de sub-rasante en el pavimento peatonal.*

Quando se encontraba un adecuado grado de compactación en el material de subrasante se realizaba chequeo para verificar que estuviesen disponibles los 30 centímetros correspondientes a los 15 cms de base granular y los otros 15 cms que ocupaba la loseta junto con el mortero. En la figura 71 se puede evidenciar el mencionado chequeo.

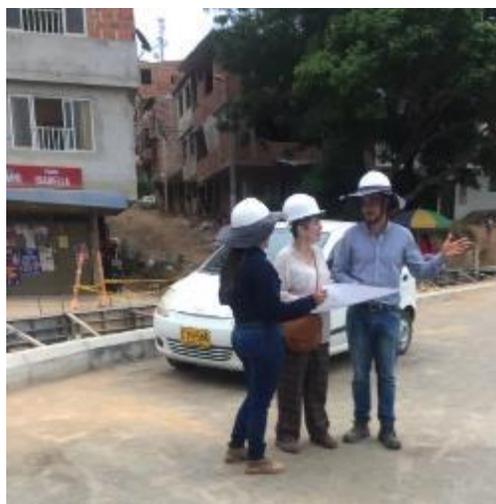
Figura. 74. *Atención a visita técnica de especialista en espacio público por parte de la interventoría y el contratista.*

Previo a iniciar la construcción del pavimento en el espacio público peatonal, la interventoría solicitó visita por parte de especialista en espacio público en la cual la especialista mencionaba la necesidad de instalar tabletas guía para invidentes tal como se puede evidenciar en la figura 74.

En la visita además se informó la forma en la que se debían instalar las tabletas al momento de llegar a una rampa de acceso vehicular y cómo y en donde debían construirse dichas rampas.

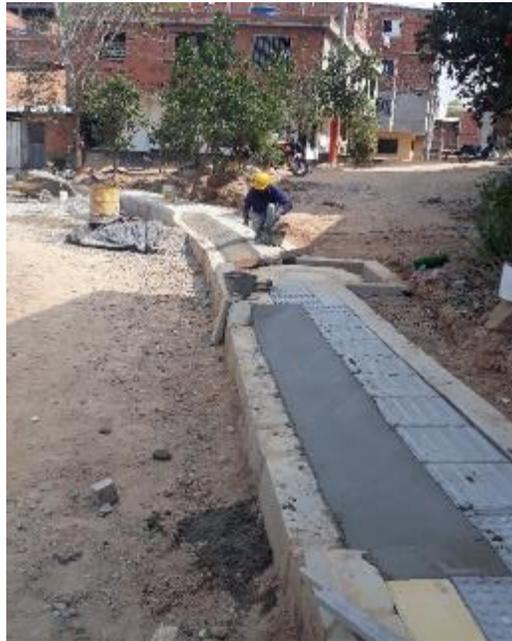
Figura. 75. *Rampa de acceso vehicular.*

Con respecto al tema de las rampas de acceso vehicular sucedió una situación particular en este barrio pues a pesar de que la especialista mencionaba que estas únicamente debían construirse frente a un garaje o en acceso a ramales vehiculares, las solicitudes de los residentes del sector ante la secretaría de infraestructura se hicieron masivas, todos ellos solicitando rampas de acceso vehicular frente a su vivienda, con el argumento de que no existen zonas para parqueo vehicular y ellos deben dejar su vehículo frente a su casa. La secretaria de infraestructura realiza visita al barrio para revisar este tema y finalmente es ella misma quien opta por construir rampas de acceso vehicular frente a las viviendas que así lo soliciten. En la figura 75 se muestra la forma en la que se construyen las rampas de acceso vehicular dentro del proyecto.

A criterio propio, el hecho de construir rampas de acceso vehicular en todo lugar que lo soliciten se convierte en un desorden que afecta el ancho del andén en algunos puntos en el que el ancho de por sí ya es el mínimo, como por ejemplo el que se puede observar en la figura 75. Además, permite que los conductores que así lo deseen parqueen sus vehículos de forma tal que se vea afectado el tránsito peatonal. Sin embargo, es entendible la decisión tomada por la secretaria de infraestructura en su momento; pues

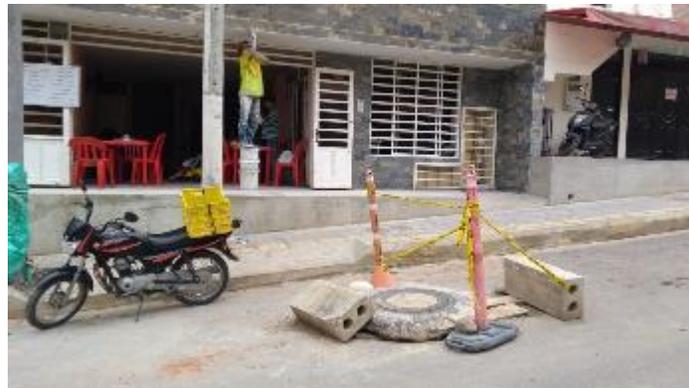
Varias fueron las ocasiones en las que la interventoría solicitó al contratista prestar atención al tema de señalización, sin embargo, fue evidente que muchas veces esto se realizó únicamente por dar cumplimiento a las solicitudes, sin realmente delimitar el área que se está interviniendo con el fin de que quienes transitan por el sector puedan notar la presencia de zonas de peligro. En la figura 80 se muestra un claro ejemplo de mala señalización en la que la cantidad de cintas de peligro no es la recomendada (La SISO de la interventoría menciona que deben ser tres líneas de cintas de peligro), y además se ubicó un sardinel prefabricado el cual en momentos de oscuridad podría no notarse claramente y generar algún tipo de accidente.

Figura. 80. *Mala señalización en área de intervención del contratista.*
