**SEGUIMIENTO Y CONTROL A LAS ACTIVIDADES EN OBRAS DE  
INFRAESTRUCTURA CON OBLIGACIONES DE TRÁMITES AMBIENTALES A  
EXPEDIRSE EN LA CDMB**

**PRESENTADO POR  
JUAN SEBASTIÁN GÓMEZ RUEDA  
ID: 000244534**

**UNIVERSIDAD PONTIFICIA BOLIVARIANA  
FACULTAD DE INGENIERÍA CIVIL  
BUCARAMANGA  
2017**

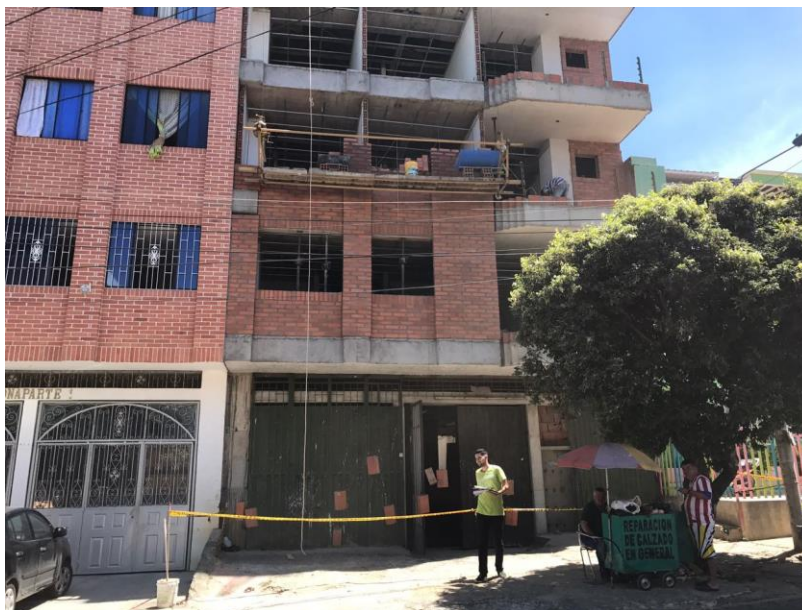
Imagen 3. Seguimiento ICA OT-0006-2014

En base a la inspección ocular del proyecto, se realizó un informe técnico, donde se generaron las recomendaciones correspondientes, es por esto que el proyecto seguirá activo en el SIC hasta que cumplan con lo establecido en el permiso y finalicen el proyecto.

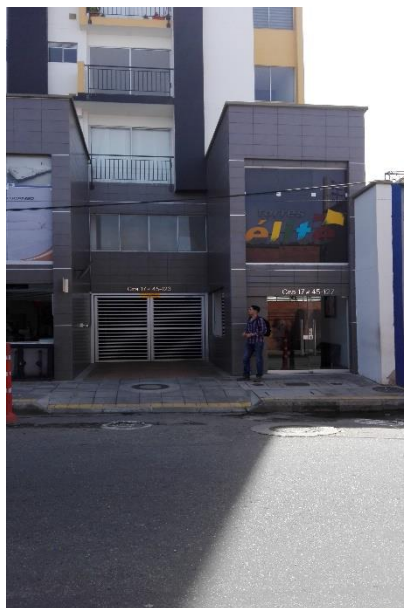
Imagen 5. Seguimiento ICA OT-0009-2014

Se realizó visita de seguimiento y control ambiental para verificar el estado actual del expediente OT-0009-2014 y dar cierre a los Programas de Administración Ambiental. En el momento de la visita se observó el proyecto finalizado, habitado y cumpliendo las recomendaciones ambientales otorgadas por la Entidad. En base a la inspección ocular del proyecto, se realizó un informe técnico, donde se generó la recomendación de inactivar el expediente en el SIC.

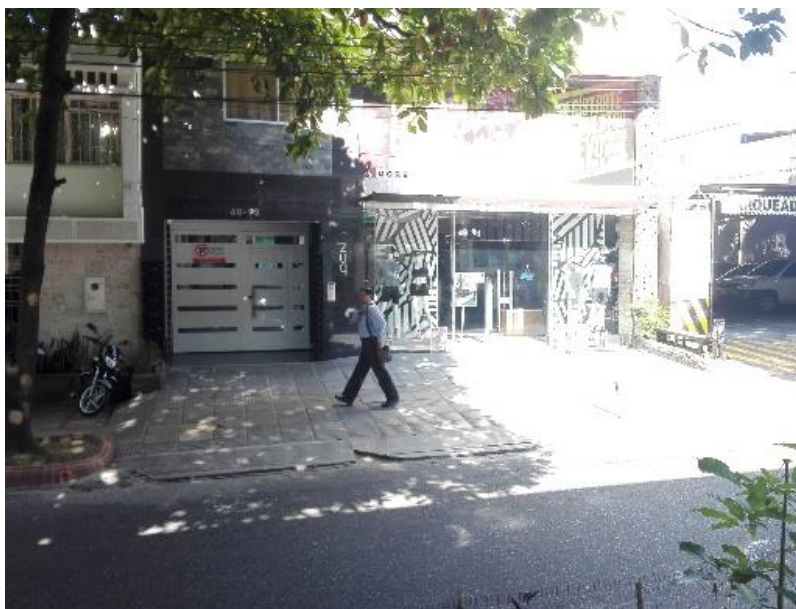
Imagen 7. Seguimiento ICA OT-0008-2014

Se realizó visita de seguimiento y control ambiental para verificar el estado actual del expediente OT-0008-2014 y dar cierre a los Programas de Administración Ambiental. En el momento de la visita se observó el proyecto finalizado, habitado y cumpliendo las recomendaciones ambientales otorgadas por la Entidad. En base a la inspección ocular del proyecto, se realizó un informe técnico, donde se generó la recomendación de inactivar el expediente en el SIC.

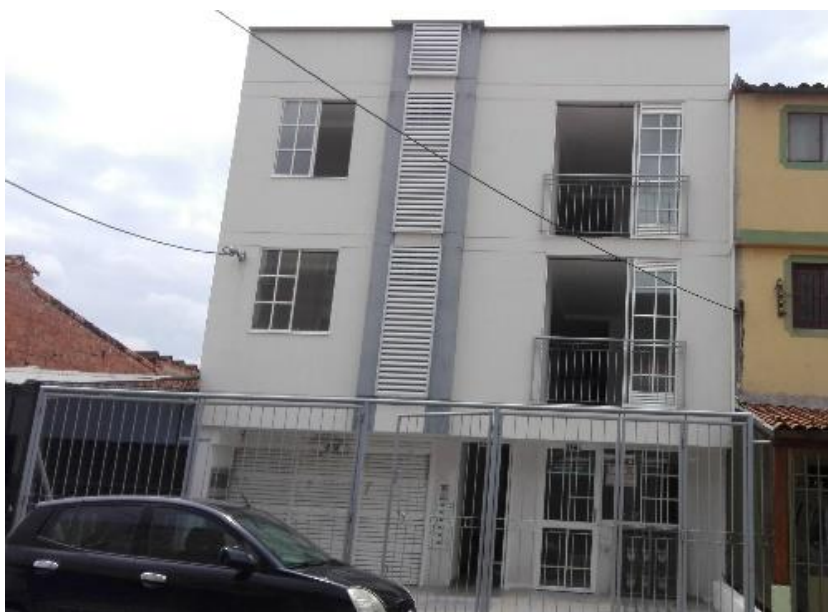
Imagen 11 Seguimiento ICA OT-0014-2014

Se realizó visita de seguimiento y control ambiental para verificar el estado actual del expediente OT-0014-2014 y dar cierre a los Programas de Administración Ambiental. En el momento de la visita se observó el proyecto finalizado, habitado y cumpliendo las recomendaciones ambientales otorgadas por la entidad. En base a la inspección ocular del proyecto, se realizó un informe técnico, donde se generó la recomendación de inactivar el expediente en el SIC.

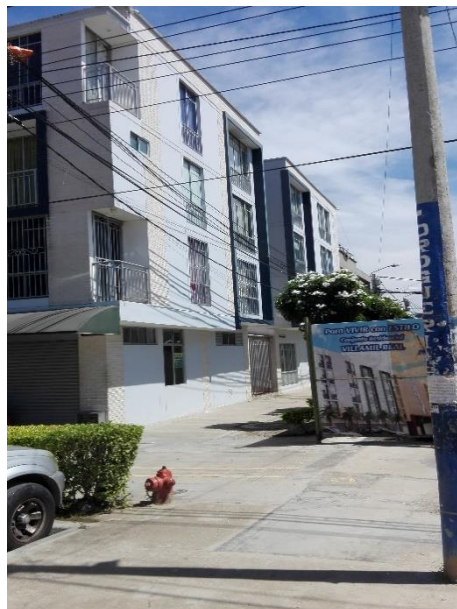
Imagen 19 Seguimiento ICA OT-0069-2013

Se realizó visita de seguimiento y control ambiental para verificar el estado actual del expediente OT-0069-2013 y dar cierre a los Programas de Administración Ambiental. En el momento de la visita se observó el proyecto finalizado, habitado y cumpliendo las recomendaciones ambientales otorgadas por la entidad. En base a la inspección ocular del proyecto, se realizó un informe técnico donde se generó la recomendación de inactivar el expediente en el SIC.

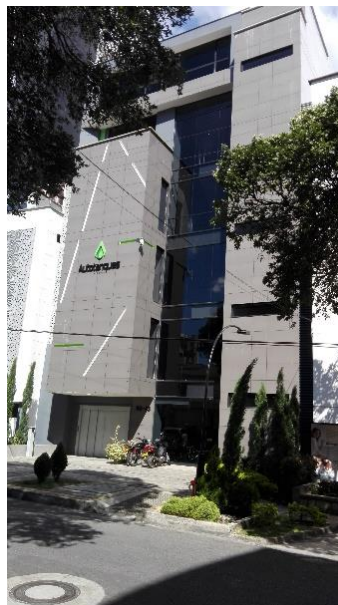
Imagen 21 Seguimiento ICA OT-0066-2013

Se realizó visita de seguimiento y control ambiental para verificar el estado actual del expediente OT-0066-2013 y dar cierre a los Programas de Administración Ambiental. En el momento de la visita se observó el proyecto finalizado, habitado y cumpliendo las recomendaciones ambientales otorgadas por la entidad. En base a la inspección ocular del proyecto, se realizó un informe técnico, donde se generó la recomendación de inactivar el expediente en el SIC.

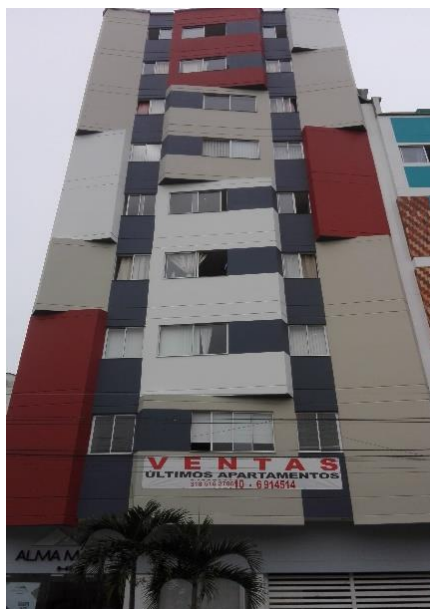
Imagen 23 Seguimiento ICA OT-0068-2013

Se realizó visita de seguimiento y control ambiental para verificar el estado actual del expediente OT-0068-2013 y dar cierre a los Programas de Administración Ambiental. En el momento de la visita se observó el proyecto finalizado, habitado y cumpliendo las recomendaciones ambientales otorgadas por la entidad. En base a la inspección ocular del proyecto, se realizó un informe técnico donde se generó la recomendación de inactivar el expediente en el SIC.

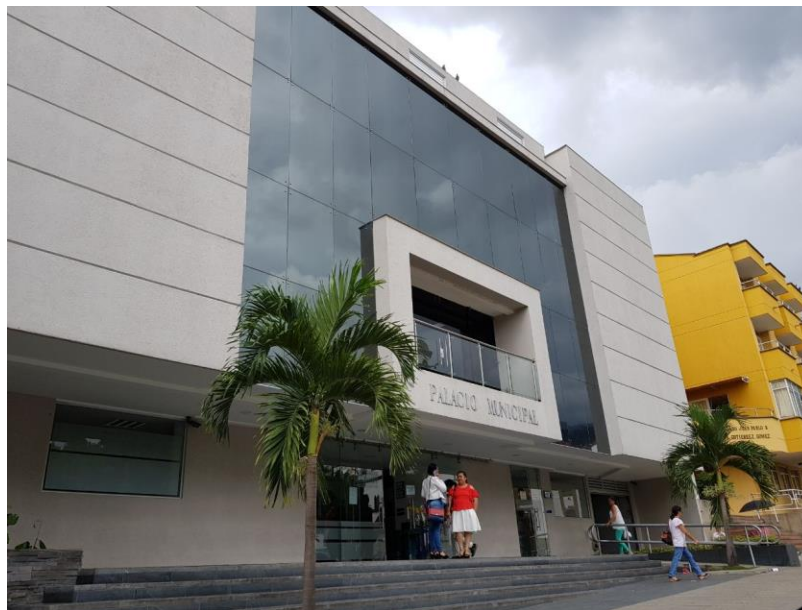
Imagen 25. Seguimiento ICA OT-0002-2014

Se realizó visita de seguimiento y control ambiental para verificar el estado actual del expediente OT-0002-2014 y dar cierre a los Programas de Administración Ambiental. En el momento de la visita se observó el proyecto finalizado, habitado y cumpliendo las recomendaciones ambientales otorgadas por la entidad. En base a la inspección ocular del proyecto, se realizó un informe técnico, donde se generó la recomendación de inactivar el expediente en el SIC.

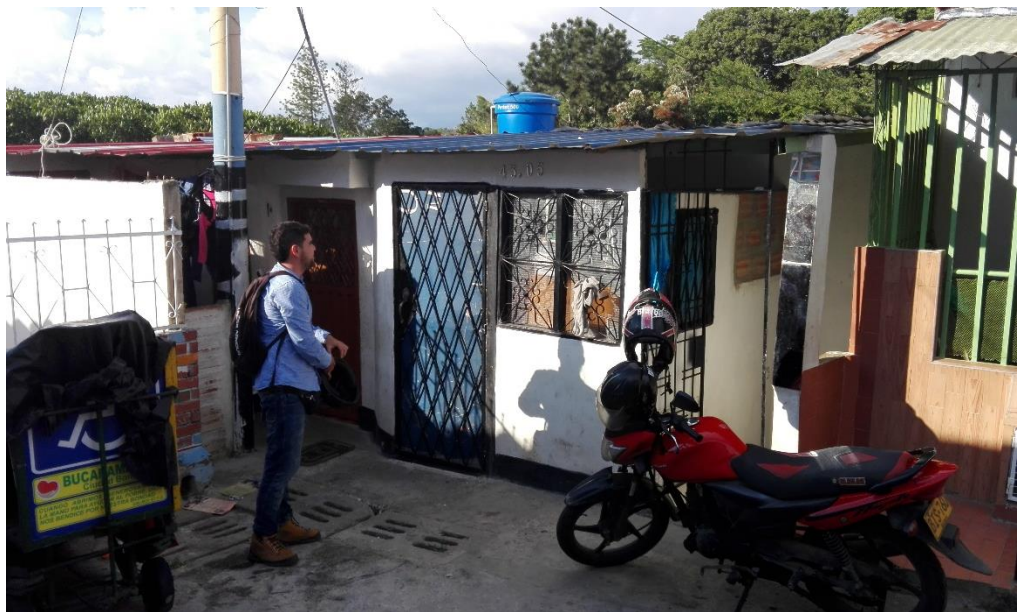
Imagen 34. Control de Obra en zona DRMI RAD CDMB 14710 de 2017

Se recibió una queja por parte de una Entidad Municipal, donde manifestó construcción en zona DRMI. Se realizó la visita de seguimiento y control ambiental, donde se evidenció que la construcción que estaba realizando el propietario del predio ubicado en la Carrera 4 occ No.43-05 Campo Hermoso – Bucaramanga, se encontró en zona DRMI efectivamente. El señor propietario del inmueble me impidió el ingreso al mismo, lo que imposibilitó verificar el estado de obras que se estaba ejecutando.

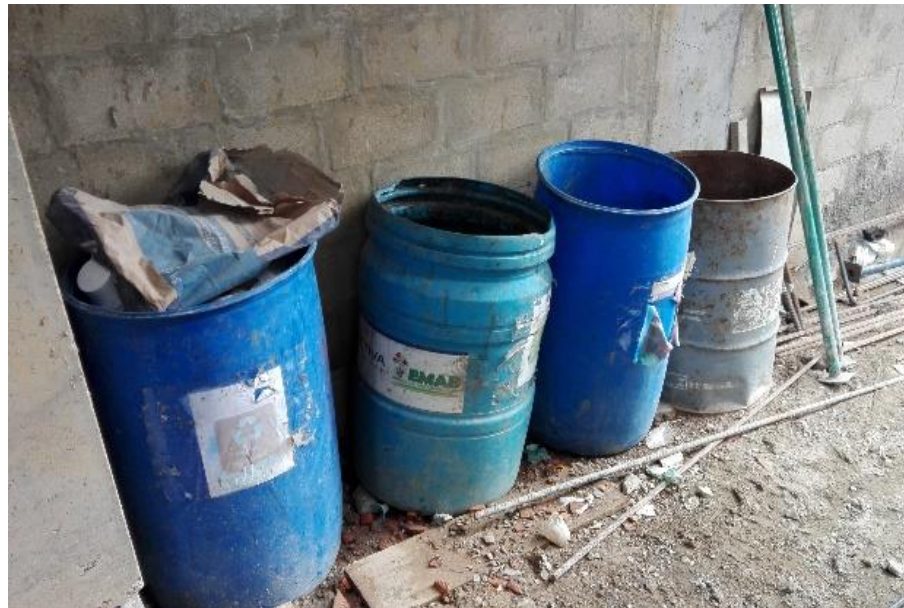
Imagen 36. Seguimiento ICA, RAD CDMB 16391 de 2017

En base a la inspección ocular del proyecto, se realizó un informe técnico, donde se generaron las recomendaciones correspondientes, es por esto que el proyecto seguirá activo en el SIC hasta que cumplan con lo establecido en el permiso y finalicen el proyecto.

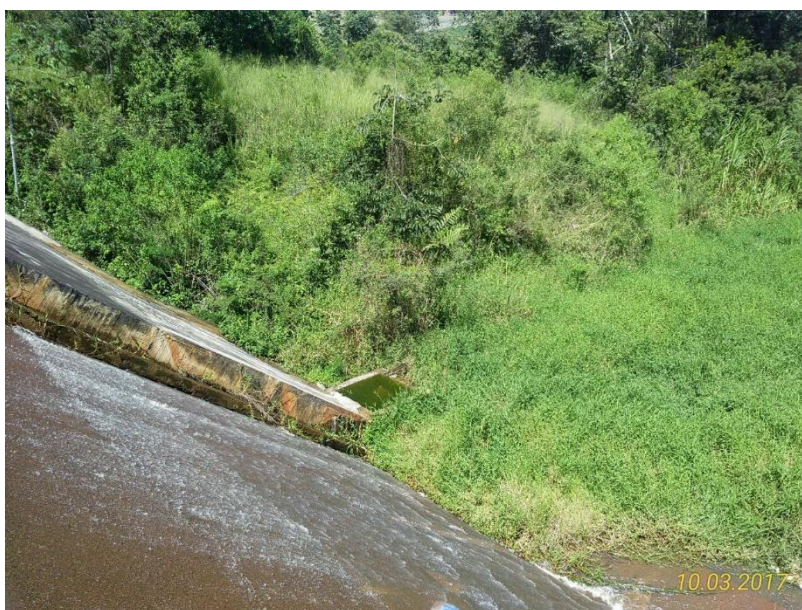
Imagen 38. Control de Obra, RAD CDMB 16407 de 2017

En base a la inspección ocular de la represa, se realizó un informe técnico, donde se manifiesta que el manejo del Embalse “Piedras Negras” corresponde a la Alcaldía Municipal de Lebrija, porque es el sitio de captación de agua para el casco urbano, por tanto, EMPULEBRIJA es la empresa encargada del mantenimiento.

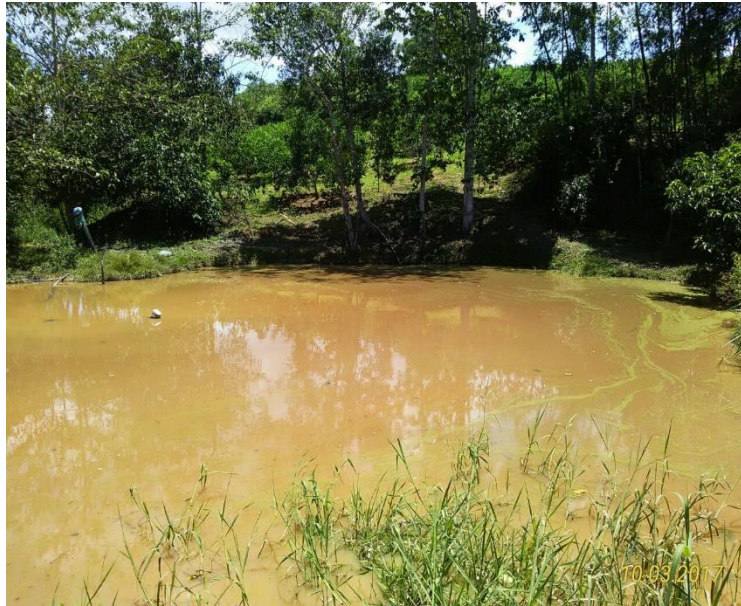
Imagen 40. Control de Obra, RAD CDMB 16701 de 2017

Se recibió una solicitud por parte de una entidad nacional, en el cual manifestó la queja de un señor sobre la presunta afectación al cuerpo de agua quebrada “La Lajita”, por parte de su vecino o colindante. Se realizó la visita de seguimiento y control ambiental, donde se observó la construcción de un Jagüey ocupando el cauce de la quebrada “La Lajita” por parte del señor colindante, donde este realizó captación de agua mediante una manguera de 2’, junto con una motobomba convencional, para fines de riego de sus cultivos. Aún más importante, el Jagüey no cuenta con permiso de la Entidad para la ocupación de cauce.

En base a la inspección ocular del Jagüey, se realizó un informe técnico, donde se manifiesta a la entidad nacional de los hechos observados, para que cada entidad hiciéramos las respectivas funciones administrativas o legales.

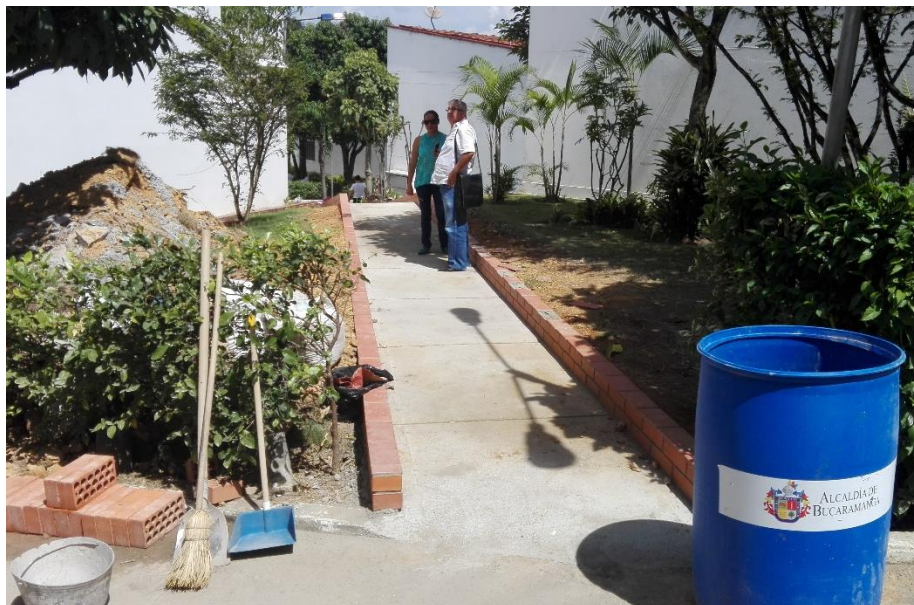
Imagen 42 Control de Obra, RAD CDMB 17344 de 2017

En base a la inspección ocular, se realizó un informe técnico, donde se manifiesta a la señora de que no había afectaciones ambientales y era competencia de la Junta Administrativa del Conjunto, de acuerdo con el régimen de propiedad horizontal Ley 675 del 2001.

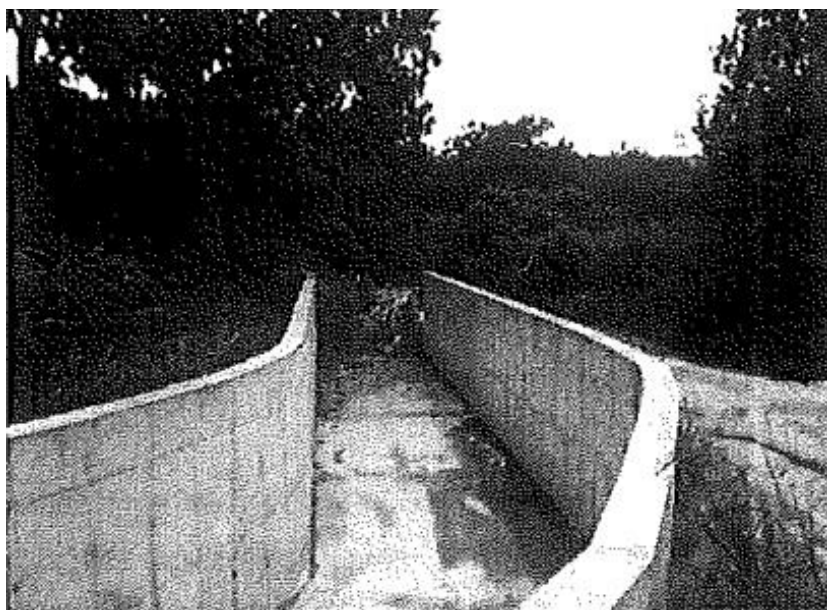
Imagen 44. Seguimiento ICA, OC-0015-2014

Ambiental. En el momento de la visita se observó que el canal en concreto reforzado está siendo construido respetando el aislamiento de la quebrada “La Cuellar” y los taludes se encontraban en buen estado generados por las obras de excavaciones para la construcción del canal. La señora no ha realizado la compensación forestal indicada en la resolución 1124 del 24 de Noviembre de 2014, que le otorgó la Entidad para la ocupación de cauce. En base a la inspección ocular del proyecto, se realizó un informe técnico, donde se generaron las recomendaciones correspondientes, es por esto que el proyecto seguirá activo en el SIC hasta que cumplan con lo establecido en el permiso y finalicen el proyecto.

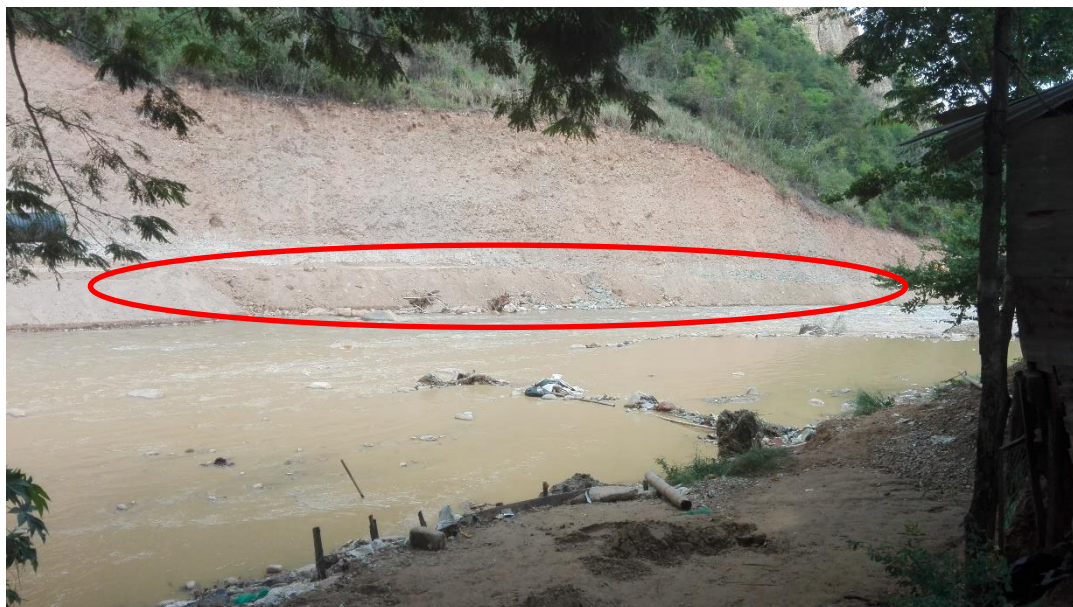
Imagen 46. Seguimiento ICA, OC-0002-2008

Se realizó visita de seguimiento y control ambiental para verificar el estado actual del expediente OC-0002-2008 y dar cierre a los Programas de Administración Ambiental. En el momento de la visita se observó el proyecto Interceptor La Marino finalizado y cumpliendo las recomendaciones ambientales otorgadas por la entidad. En base a la inspección ocular del proyecto, se realizó un informe técnico, donde se generó la recomendación de inactivar el expediente en el SIC.

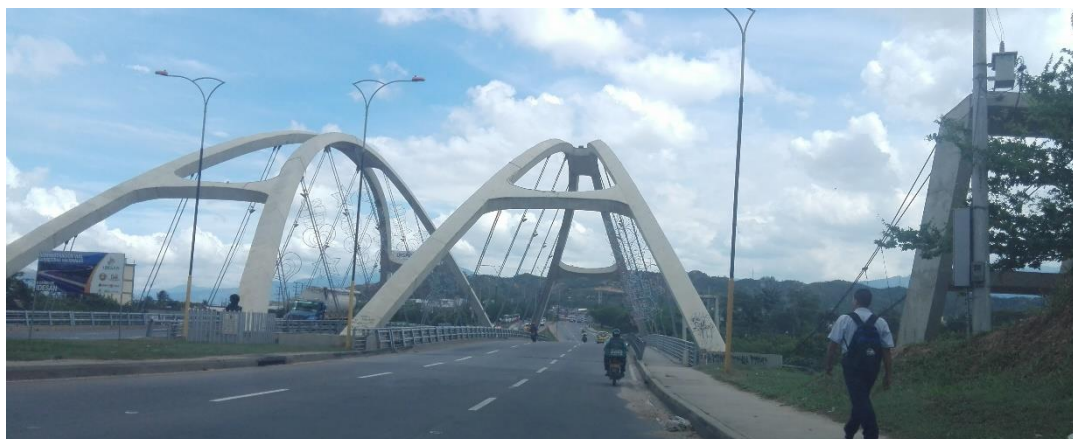
Imagen 48. Seguimiento ICA-OC, Construcción Puente Flandes- Girón

Se realizó visita de seguimiento y control ambiental para verificar el estado actual del expediente OC-0011-2009 y dar cierre a los Programas de Administración Ambiental. En el momento de la visita se observó el proyecto del puente Flandes – Girón finalizado, en funcionamiento y cumpliendo las recomendaciones ambientales otorgadas por la entidad. En base a la inspección ocular del proyecto, se realizó un informe técnico, donde se generó la recomendación de inactivar el expediente en el SIC.

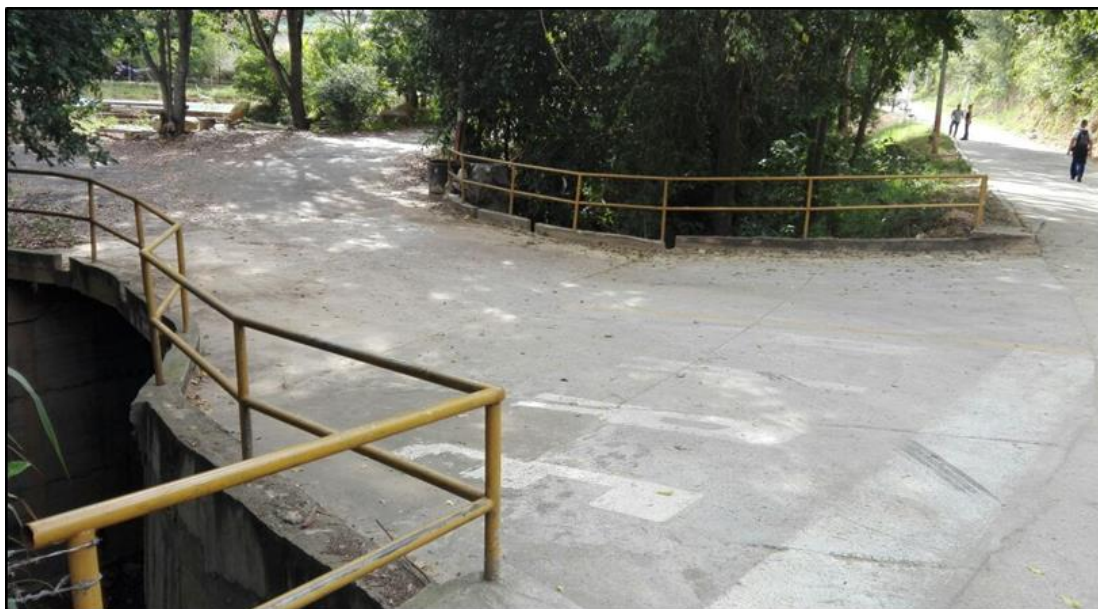
Imagen 50. Seguimiento ICA, OC-0011-2012

Se realizó visita de seguimiento y control ambiental para verificar el estado actual del expediente OT-0011-2012 y dar cierre a los Programas de Administración Ambiental. En el momento de la visita se observó el proyecto puente vehicular sobre la quebrada “Las Macanas” finalizado, habitado y cumpliendo las recomendaciones ambientales otorgadas por la entidad. En base a la inspección ocular del proyecto, se realizó un informe técnico, donde se generó la recomendación de inactivar el expediente en el SIC.

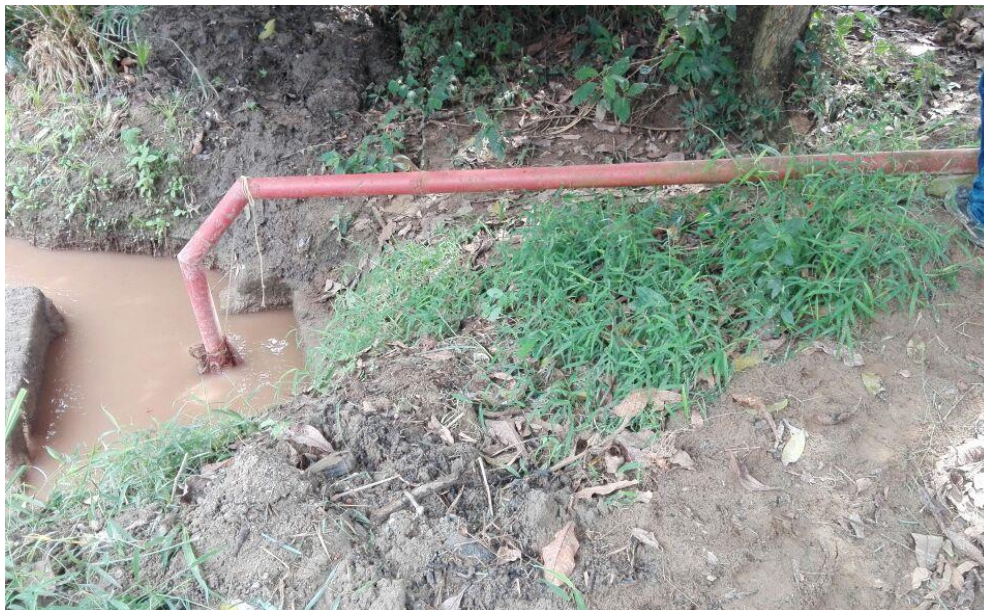
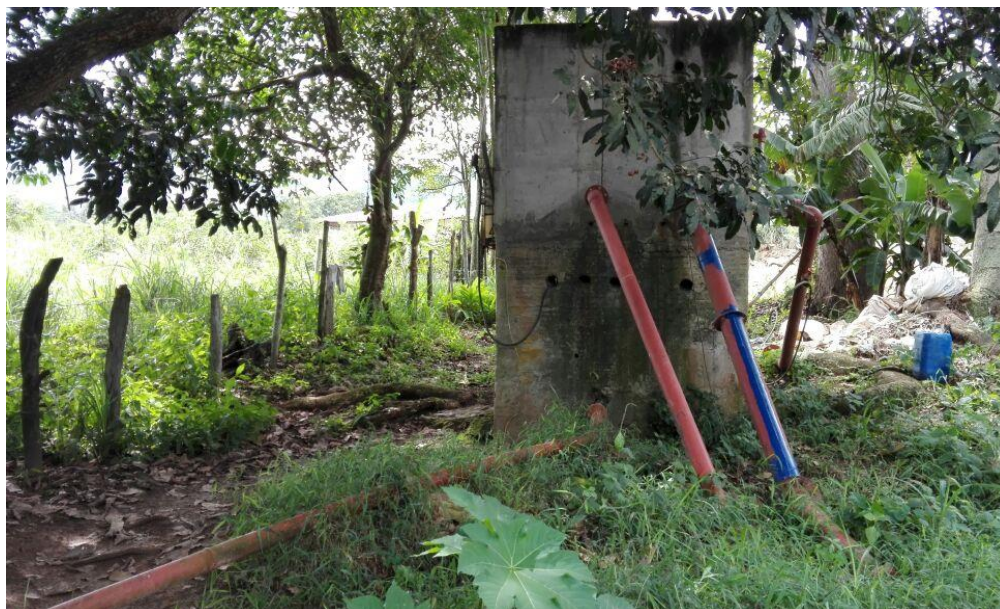
Imagen 52. Seguimiento ICA, OC-0003-2012

Se realizó visita de seguimiento y control ambiental para verificar el estado actual del expediente OC-0003-2012 y dar cierre a los Programas de Administración Ambiental. En el momento de la visita se observó el proyecto construcción de un desarenador y un cilindro de captación de aguas con su sistema de tuberías finalizado y cumpliendo las recomendaciones ambientales otorgadas por la entidad. En base a la inspección ocular del proyecto, se realizó un informe técnico, donde se generó la recomendación de inactivar el expediente en el SIC.

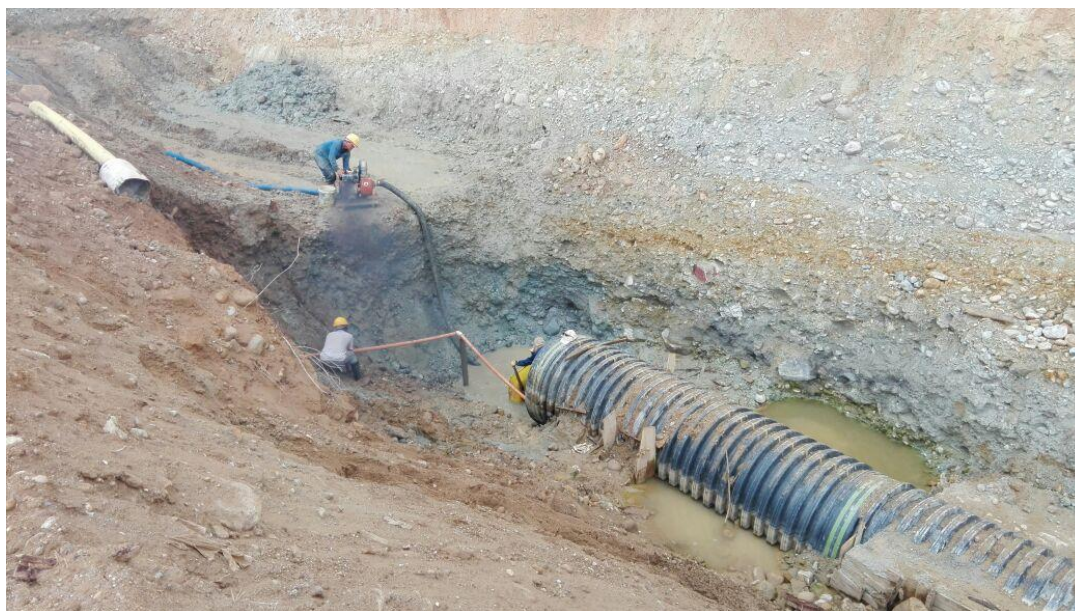
Imagen 55. Seguimiento ICA, OC-0009-2015

Se realizó visita de seguimiento y control ambiental para verificar el estado actual del expediente OT-0009-2015 y dar cierre a los Programas de Administración Ambiental. En el momento de la visita se observó el proyecto emisario La Marino estaba en ejecución con un avance del 80% y no han cumplido con la compensación forestal de 2.500 árboles de especies nativas. En base a la inspección ocular del proyecto, se realizó un informe técnico, donde se generaron las recomendaciones correspondientes, es por esto que el proyecto seguirá activo en el SIC hasta que cumplan con lo establecido en el permiso y finalicen el proyecto.

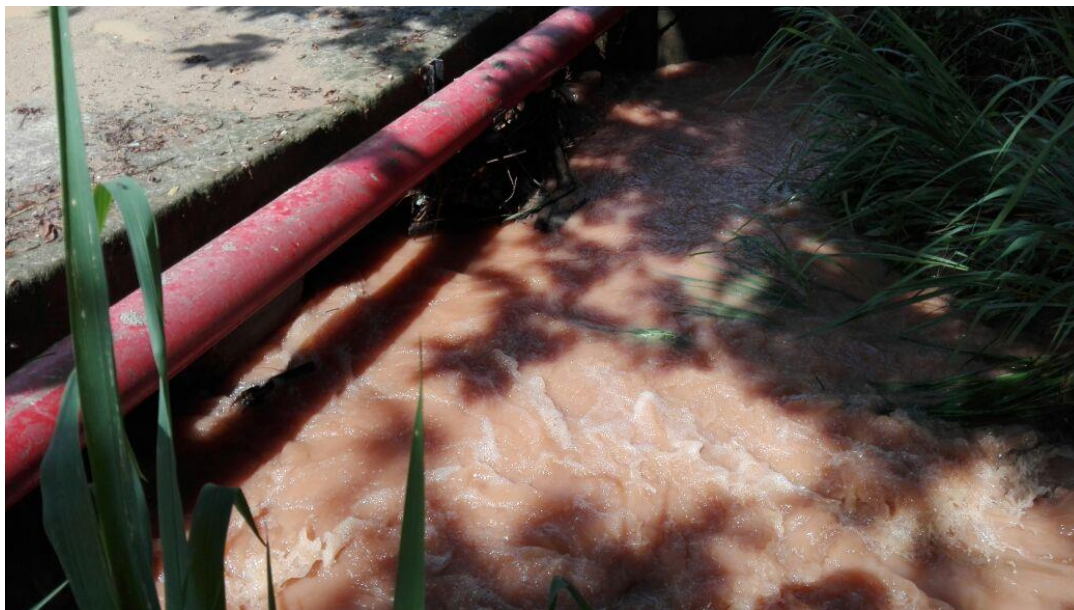
Imagen 57. Seguimiento ICA-OC, Tubería Subfluvial de Gas METROGAS S.A.-Girón

Se realizó visita de seguimiento y control ambiental para verificar el estado actual del expediente OC-0021-2013 y dar cierre a los Programas de Administración Ambiental. En el momento de la visita se observó el proyecto cruce de tubería de gas natural subfluvial sobre la Quebrada El Palmar y Quebrada Patacora, Girón y un cruce aéreo sobre el río de Oro finalizado y cumpliendo las recomendaciones ambientales otorgadas por la entidad. En base a la inspección ocular del proyecto, se realizó un informe técnico, donde se generó la recomendación de inactivar el expediente en el SIC.

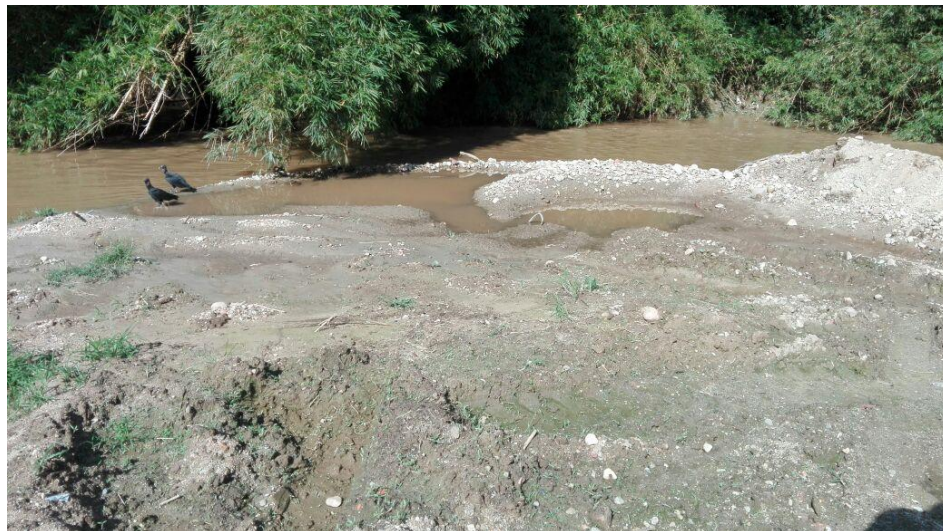
Imagen 60. Seguimiento ICA, OC-0011-2015

Se realizó visita de seguimiento y control ambiental para verificar el estado actual del expediente OT-0011-2015 y dar cierre a los Programas de Administración Ambiental. En el momento de la visita se observó que el proyecto explotación de arena se encontraba inactiva por problemas con areneros ilegales, se evidenció la hostilidad por parte de las personas de la zona hacia la Asociación de Areneros al momento de acercarnos a la fuente de explotación de arena. Por cuestiones de orden público se pidió acompañamiento a Ingeominas y Autoridades Policiales, con la ayuda de estas dos entidades se realizó la detección de maquinarias de los areneros, ya que no poseían permiso de

ocupación de cauce ni título minero. En base a la inspección ocular del proyecto, se realizó un informe técnico, donde se generaron las recomendaciones correspondientes, es por esto que el proyecto seguirá activo en el SIC hasta que cumplan con lo establecido en el permiso y finalicen el proyecto.

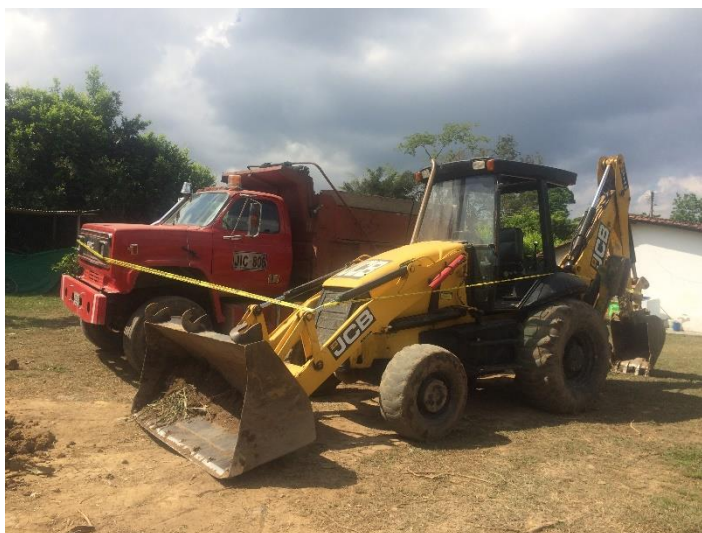
Imagen 61. Seguimiento ICA, OC-0011-2015

Mediante la práctica empresarial tuve la experiencia de participar en el seguimiento de obras ilegales que estaban siendo construidas al lado de taludes (Imagen 28), incumpliendo los requerimientos mínimos expedidos en el manual de Normas Técnicas para el Control de Erosión y para la realización de estudios geológicos, geotécnicos e hidrológicos en el área de jurisdicción de la CDMB. Con lo anterior fue dada la orden de demolición con el apoyo de la entidad competente. Por otra parte, se generó la revisión de areneros ilegales que estaban contribuyendo a la contaminación del río de Oro en el sector de Palogordo-Girón (Imagen 60). Gracias a la ayuda de la Policía Nacional y el Ministerio de Minas fue posible decomisar los equipos y herramientas utilizados para dicha práctica (Imagen 61).

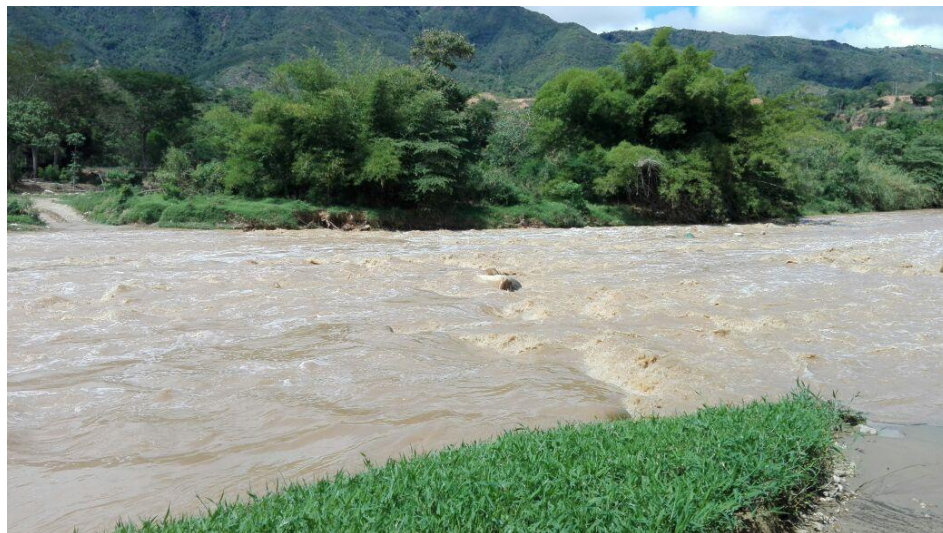
Imagen 63. Seguimiento ICA-OC, Explotación de Material de Construcción- Girón

Se realizó visita de seguimiento y control ambiental para verificar el estado actual del expediente OC-0015-2011 y dar cierre a los Programas de Administración Ambiental. En el momento de la visita se observó que el proyecto explotación de arena se encontraba inactiva por problemas con areneros ilegales. Su contrato de Concesión minera es HBK-081 sobre el río de Oro, Girón y no han cumplido con la compensación forestal que se les fue otorgado en el permiso de ocupación de cauce por la entidad. En base a la inspección ocular del proyecto, se realizó un informe técnico, donde se generaron las recomendaciones correspondientes, es por esto que el

proyecto seguirá activo en el SIC hasta que cumplan con lo establecido en el permiso y finalicen el proyecto.

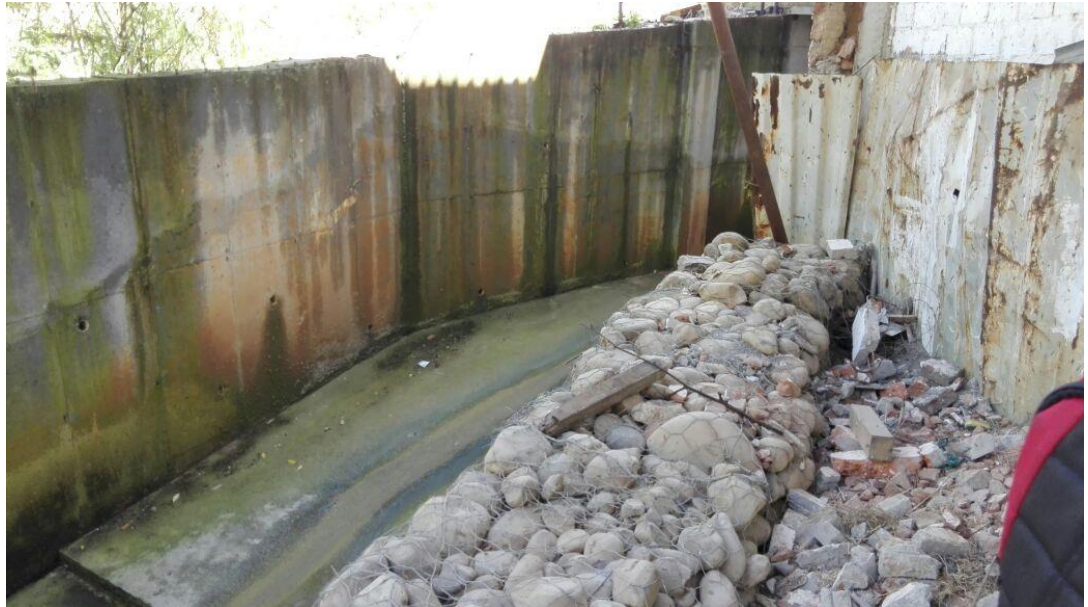
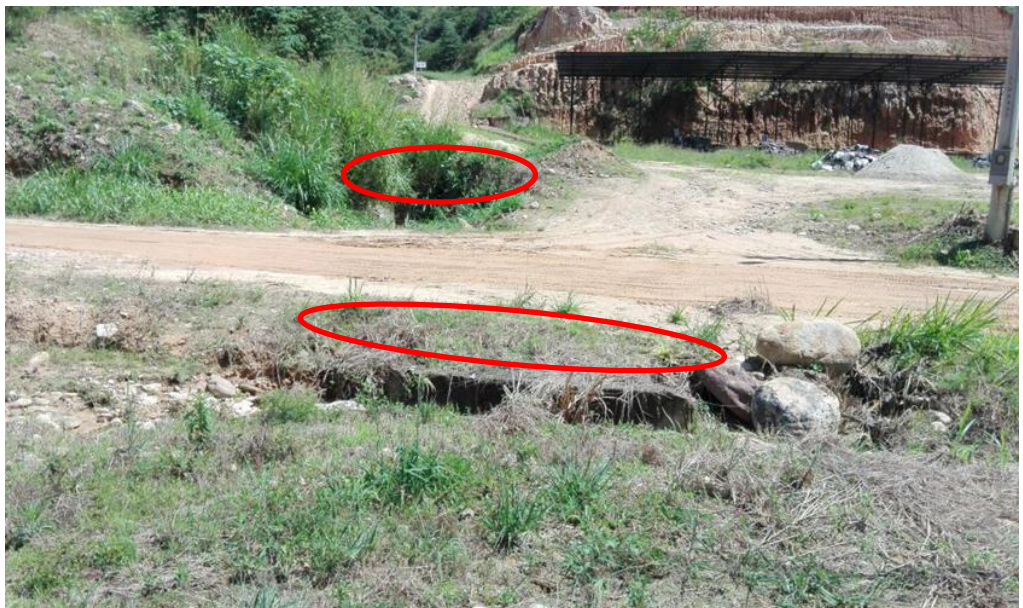
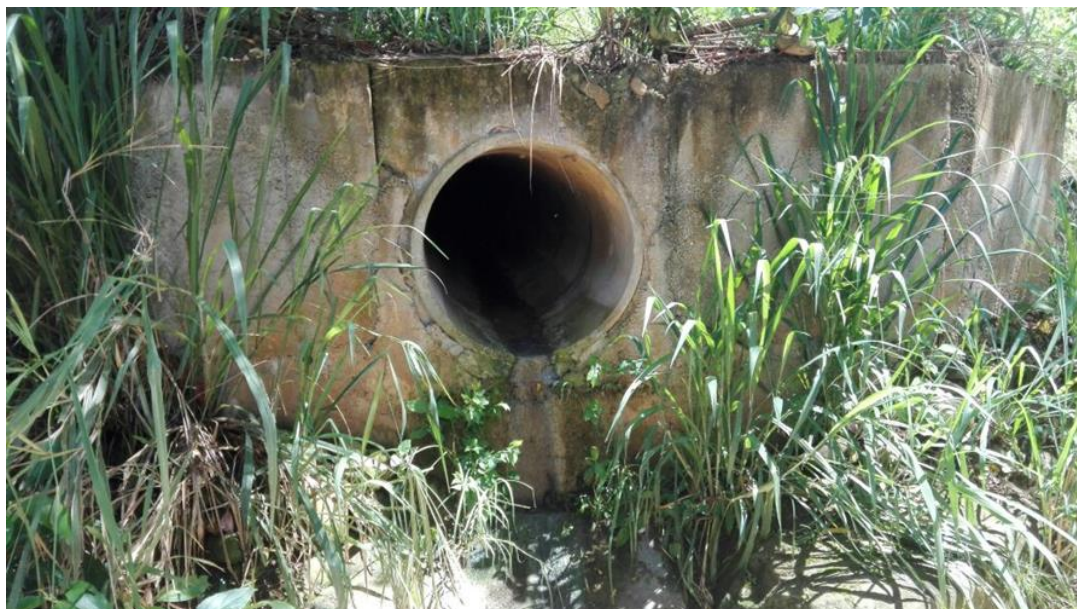
Se realizó visita de seguimiento y control ambiental para verificar el estado actual del expediente OC-0021-2012 y dar cierre a los Programas de Administración Ambiental. En el momento de la visita se observó el proyecto estabilización de taludes y canalización de las quebradas “La Angelina” y “El Mamon” finalizado. Para la quebrada “La Angelina” de código 136, se construyó un muro en gavión y muro en concreto reforzado con una longitud aproximadamente de 600 metros x 2 metros de ancho, para proteger la margen de la quebrada. Para la quebrada “El Mamon” de código 136-17, se canalizó la quebrada con una longitud de 67 metros x 1,40 metros de ancho, para evitar erosión y socavación. Se evidenció el cumplimiento de la compensación forestal correspondiente a 50 árboles según lo especifica el expediente, en una zona de reserva en el área de la finca. En base a la inspección ocular del proyecto, se realizó un informe técnico, donde se generó la recomendación de inactivar el expediente en el SIC.

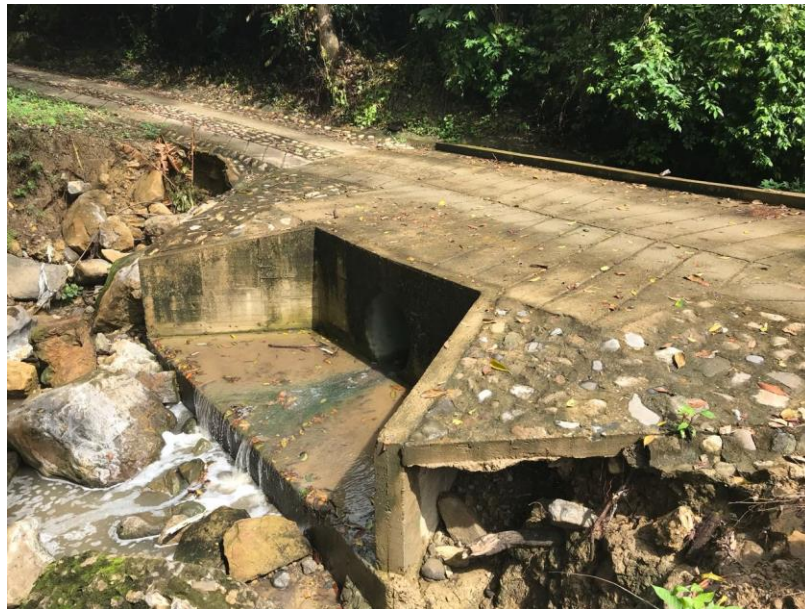
Imagen 70. Seguimiento ICA, OC-0005-2013

Se realizó visita de seguimiento y control ambiental para verificar el estado actual del expediente OC-0005-2013 y dar cierre a los Programas de Administración Ambiental. En el momento de la visita se observó el proyecto construcción batea en concreto reforzado sobre la quebrada “La Vega” finalizado y cumpliendo las recomendaciones ambientales otorgadas por la entidad. En base a la inspección ocular del proyecto, se realizó un informe técnico, donde se generó la recomendación de inactivar el expediente en el SIC.

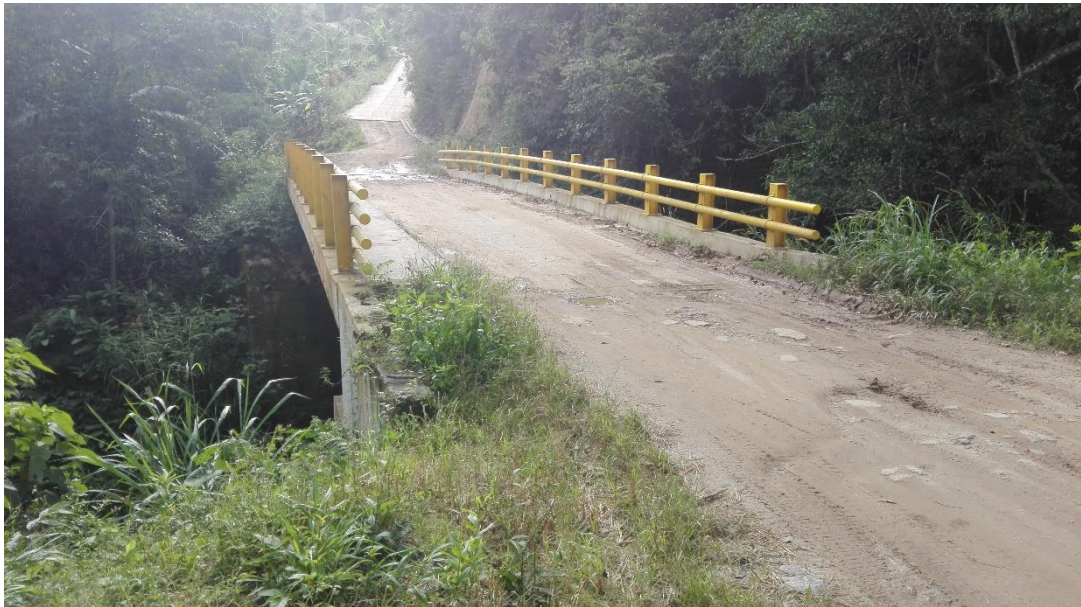
Imagen 72. Seguimiento ICA, OC-0005-2015

Se realizó visita de seguimiento y control ambiental para verificar el estado actual del expediente OC-0005-2015 y dar cierre a los Programas de Administración Ambiental. En el momento de la visita se observó que el proyecto puente El Cebadero en la Vereda el Cedro – Girón, se encontró finalizado, pero no han cumplido con la compensación forestal que se les fue otorgado en el permiso de ocupación de cauce por la entidad. En base a la inspección ocular del proyecto, se realizó un informe técnico, donde se generaron las recomendaciones correspondientes, es por esto que el proyecto seguirá activo en el SIC hasta que cumplan con lo establecido en el permiso y finalicen el proyecto.

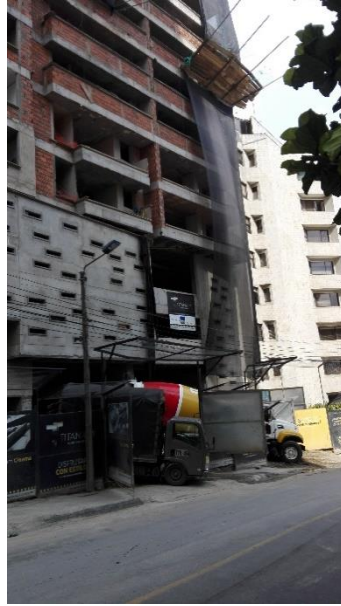
Imagen 74. Seguimiento ICA, RAD CDMB 19695 de 2017

En base a la inspección ocular del proyecto, se realizó un informe técnico, donde se generaron las recomendaciones correspondientes, es por esto que el proyecto seguirá activo en el SIC hasta que cumplan con lo establecido en el permiso y finalicen el proyecto.

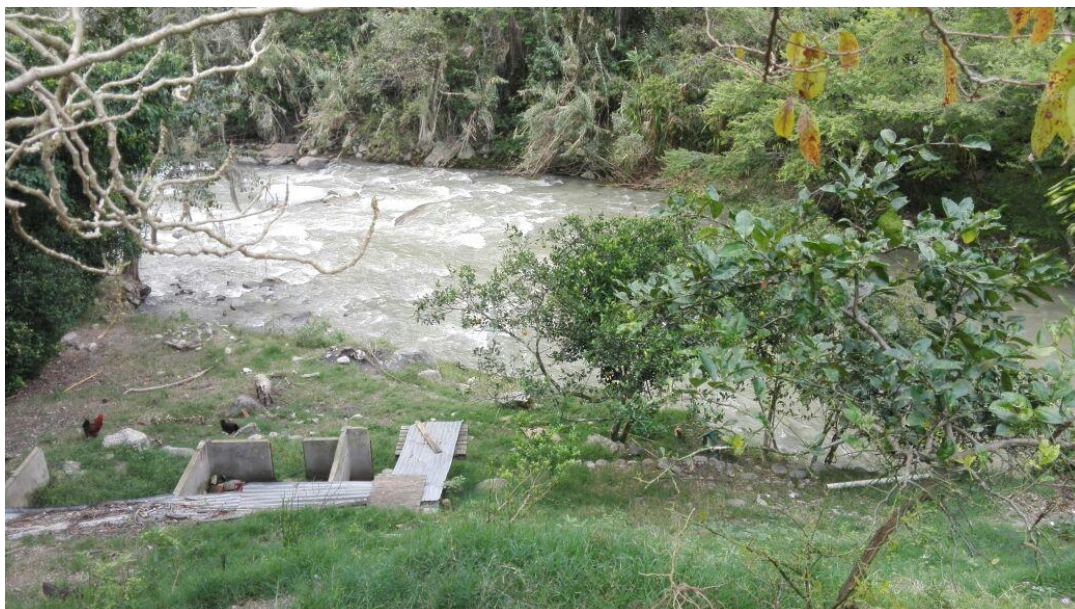
Imagen 76. Seguimiento ICA, OC-0009-2016

Se realizó visita de seguimiento y control ambiental para verificar el estado actual del expediente OC-0009-2016 y dar cierre a los Programas de Administración Ambiental. En el momento de la visita se observó que el proyecto puente vehicular no se ha realizado por falta de presupuesto, por dicho motivo no se ha realizado la compensación forestal correspondiente. En base a la inspección ocular del proyecto, se realizó un informe técnico, donde se generaron las recomendaciones correspondientes, es por esto que el proyecto seguirá activo en el SIC hasta que cumplan con lo establecido en el permiso y finalicen el proyecto.

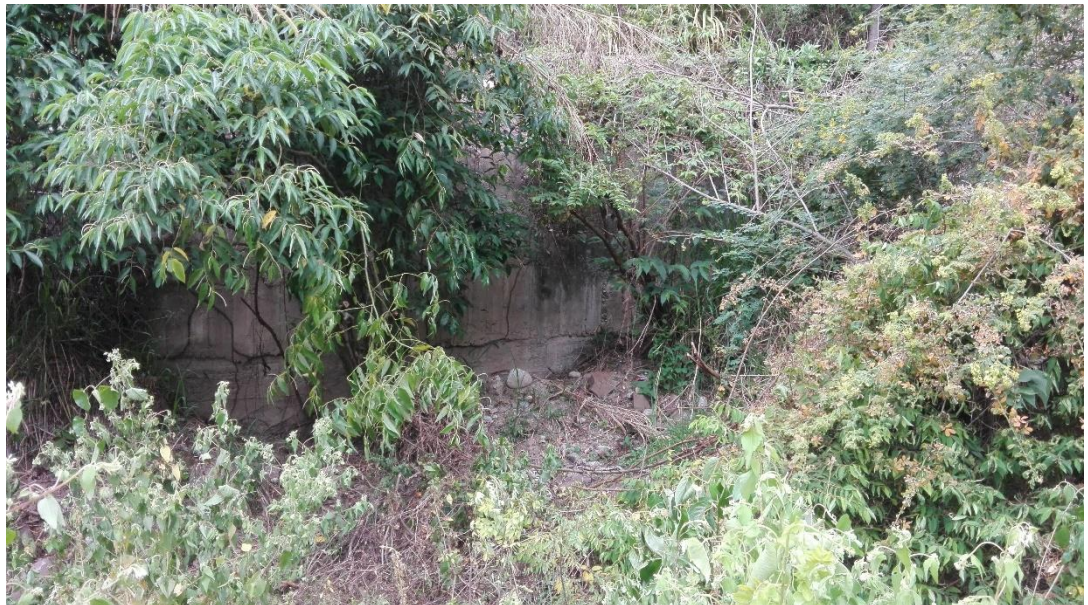
Imagen 78. Seguimiento ICA, OC-0011-2010

Se realizó visita de seguimiento y control ambiental para verificar el estado actual del expediente OC-0011-2010 y dar cierre a los Programas de Administración Ambiental. En el momento de la visita se observó el proyecto construcción de Jariyones y muros de contención en el río Suratá finalizado, cumpliendo las recomendaciones ambientales otorgadas por la entidad. En base a la inspección ocular del proyecto, se realizó un informe técnico, donde se generó la recomendación de inactivar el expediente en el SIC.

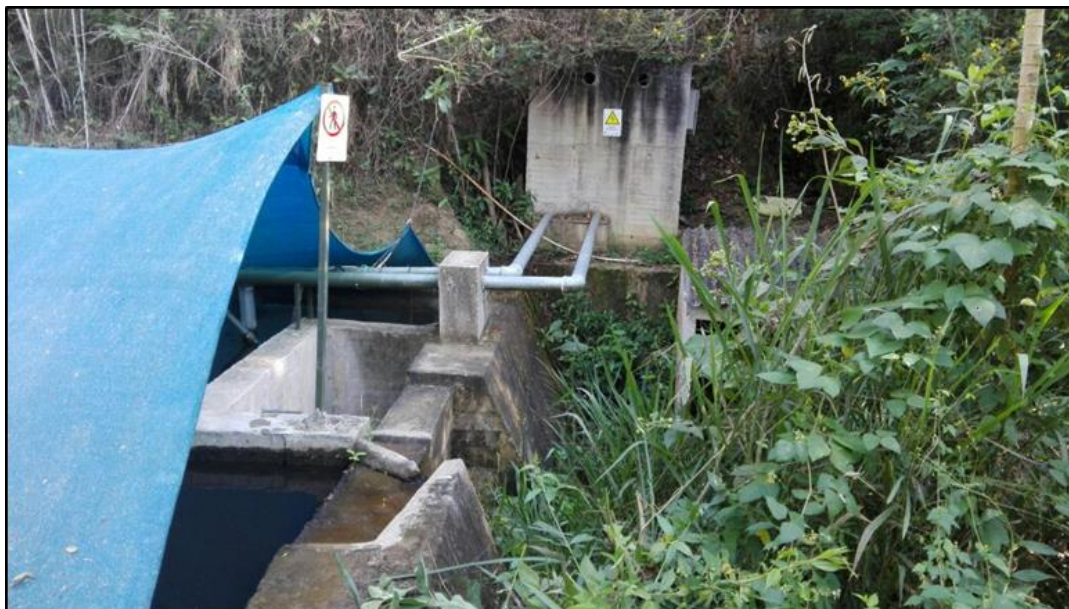
Imagen 80. Seguimiento ICA, OC-0003-2009

en el SIC hasta que cumplan con lo establecido en el permiso y finalicen el proyecto.

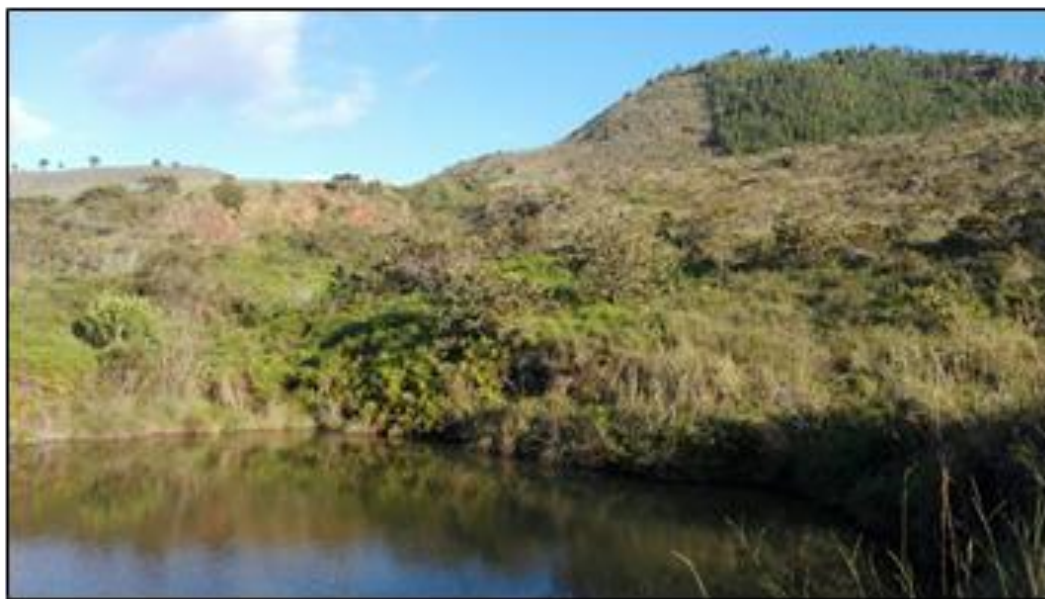
Imagen 82. Seguimiento ICA, OC-0008-2009

Se realizó visita de seguimiento y control ambiental para verificar el estado actual del expediente OC-0008-2009 y dar cierre a los Programas de Administración Ambiental. En el momento de la visita se observó el proyecto muro de contención represa finalizado y cumpliendo las recomendaciones ambientales otorgadas por la entidad. En base a la inspección ocular del proyecto, se realizó un informe técnico, donde se generó la recomendación de inactivar el expediente en el SIC.
