**SEGUIMIENTO Y CONTROL A LAS ACTIVIDADES EN OBRAS DE  
INFRAESTRUCTURA CON OBLIGACIONES DE TRÁMITES AMBIENTALES A  
EXPEDIRSE EN LA CDMB**

**PRESENTADO POR  
JUAN SEBASTIÁN GÓMEZ RUEDA  
ID: 000244534**

**UNIVERSIDAD PONTIFICIA BOLIVARIANA  
FACULTAD DE INGENIERÍA CIVIL  
BUCARAMANGA  
2017**

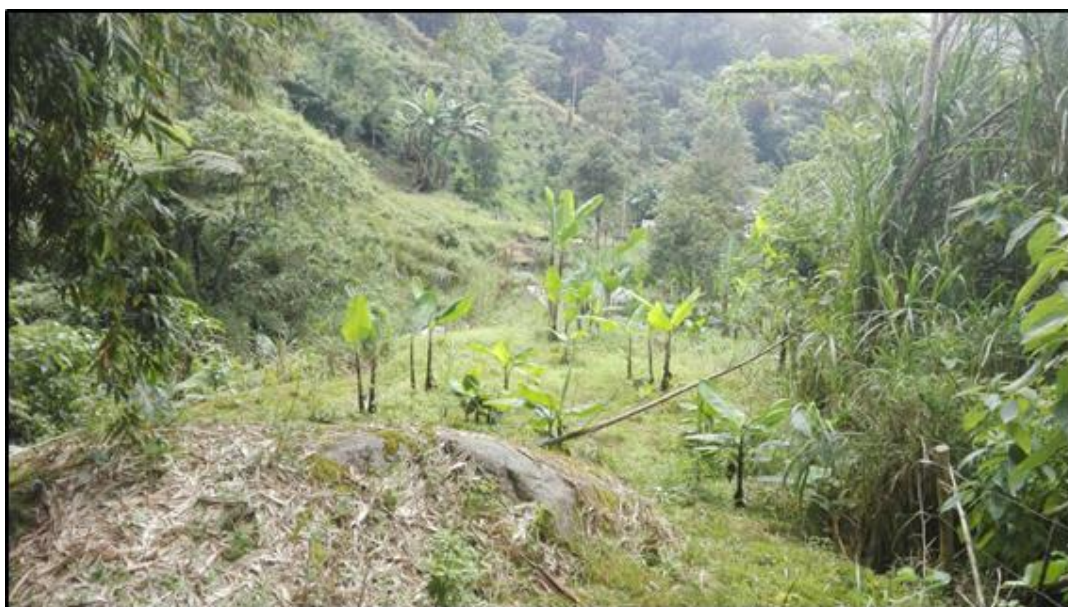
Imagen 83. Presunto lugar de la queja, RAD CDMB 21086 de 2017

de la fuente Hídrica en la Vereda de Agua Blanca- Floridablanca – parte baja, la solicitud fue atendida el día 12 de diciembre de 2017, para esto se estableció una cita, donde se evidenció una plantación de plátano que incumplía con el aislamiento permitido a la fuente hídrica. No se verificó con exactitud el asunto de la queja, debido a que el quejoso no llegó al lugar. En base a la inspección ocular de la queja, se realizó un informe técnico, donde se le respondió al quejoso con lo observado.

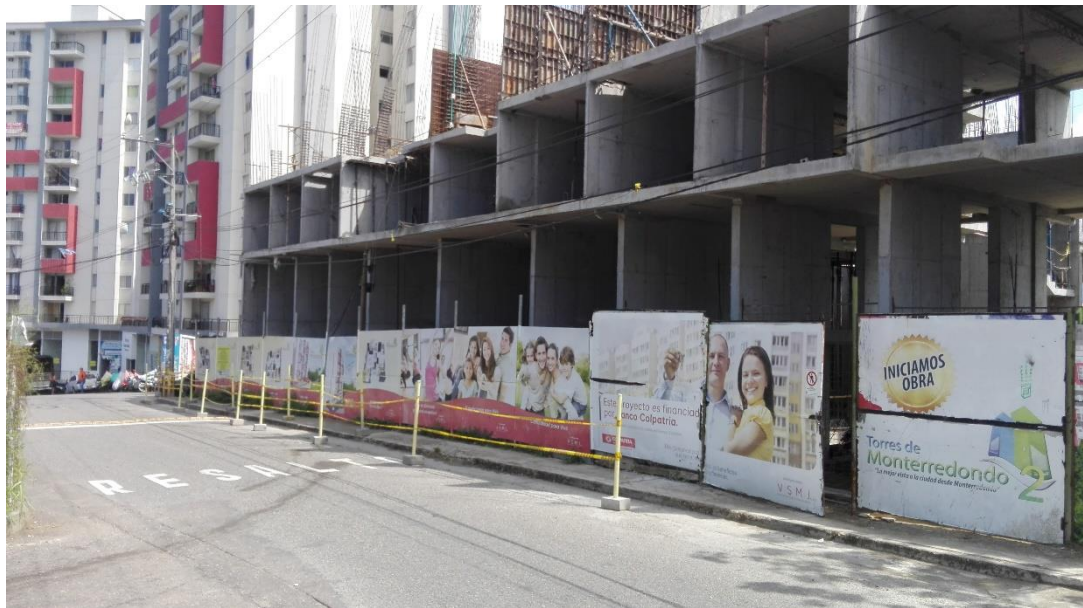
Imagen 85. Seguimiento ICA, Torres de Monterredondo-Bucaramanga.

En base a la inspección ocular del proyecto, se realizó un informe técnico, donde se generaron las recomendaciones correspondientes, es por esto que el proyecto seguirá activo en el SIC hasta que cumplan con lo establecido en el permiso y finalicen el proyecto.

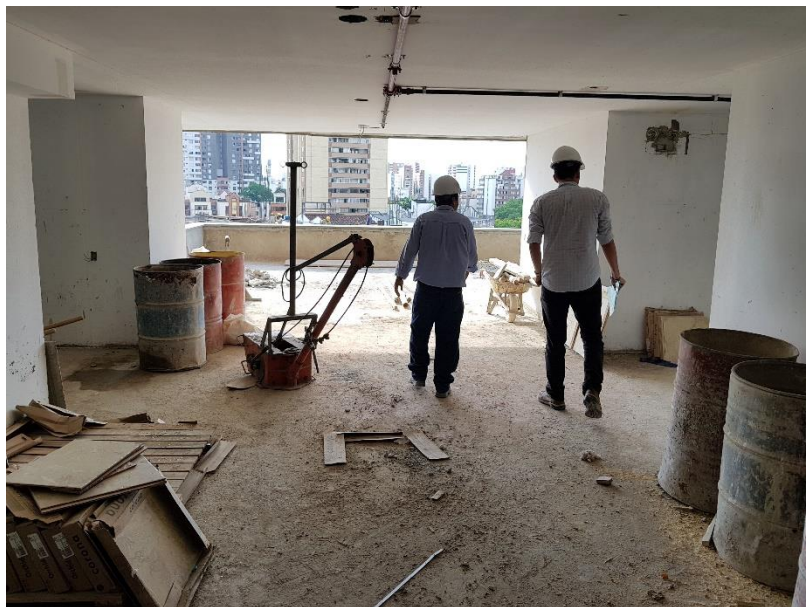
Imagen 87. Seguimiento ICA, Pranna-Bucaramanga.

Se recibió un Informe de Cumplimiento Ambiental No. 16 del “Proyecto PRANNA” por parte de OTACC S.A. – Grupo Ferran. En este informe, la empresa envió como estaban realizando las actividades para cumplir con las recomendaciones ambientales otorgados por la Entidad. Se realizó la visita de seguimiento y control ambiental, donde se evidenció:

En base a la inspección ocular del proyecto, se realizó un informe técnico, donde se generaron las recomendaciones correspondientes, es por esto que el proyecto seguirá activo en el SIC hasta que cumplan con lo establecido en el permiso y finalicen el proyecto.

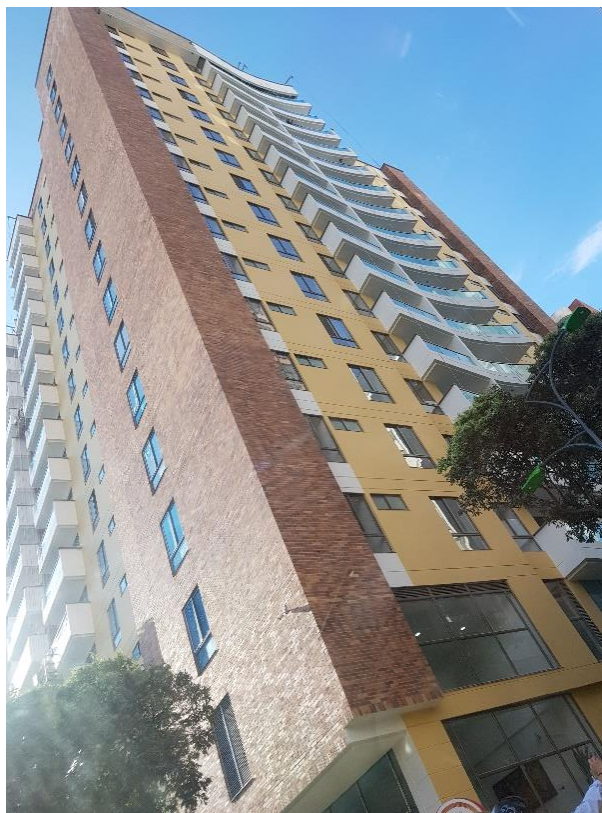
Imagen 89. Seguimiento ICA, Ambroxia-Bucaramanga

En base a la inspección ocular del proyecto, se realizó un informe técnico, donde se generaron las recomendaciones correspondientes, es por esto que el proyecto seguirá activo en el SIC hasta que cumplan con lo establecido en el permiso y finalicen el proyecto.

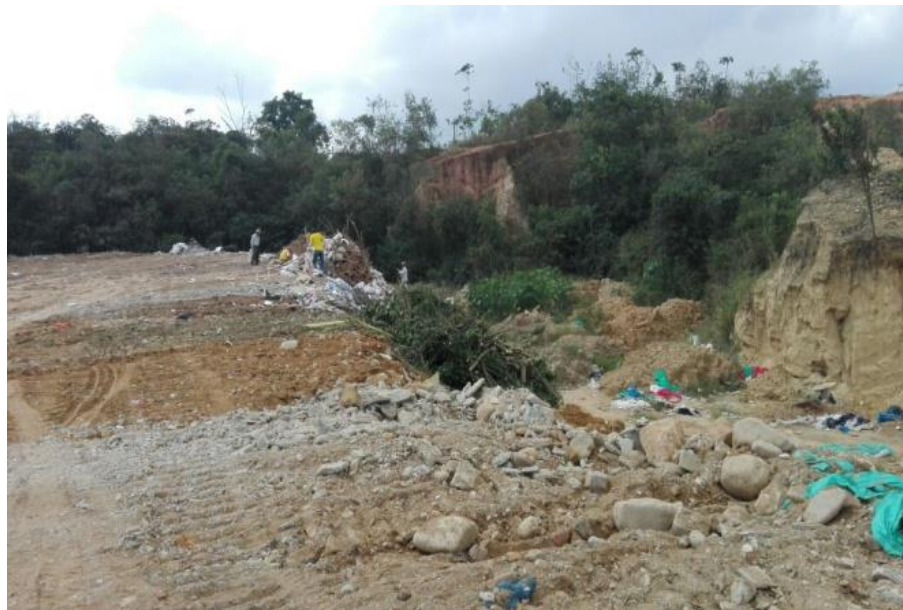
Imagen 91. Seguimiento ICA, Botadero de Tierra El Parque - Bucaramanga

En base a la inspección ocular del proyecto, se realizó un informe técnico, donde se generaron las recomendaciones correspondientes, es por esto que el proyecto seguirá activo en el SIC hasta que cumplan con lo establecido en el permiso y finalicen el proyecto.
