INFORME INSPECCIÓN
Fecha y lugar de la inspección		
Área(s) examinadas		Trabajos en Campos realizados
Inspector(es)	ALBERTO CADENA ZUÑIGA-INGENIERO DE SOPORTE PE	
Objetivo

Bucaramanga 7 y 8 de Mayo de 2009	
os por el Contratista EME Ingeniería en la ciudad de Bucaramanga	
ROYECTO PROMIGAS TELECOMUNICACIONES.	
pección	
niería en la ciudad de Bucaramanga, estos puntos son:	
fico

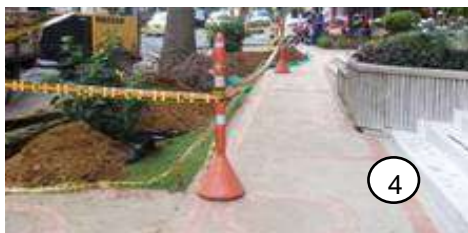
* Se debe mantener en orden y aseo la zona en donde se este trabajando, no dejar herramientas ni materiales en zonas de movilización peatonal o vehicular.

ficio	Recomendaciones
 	<p>* Se recomienda revisar en detalle la resolución mencionada anteriormente y hacer extensivo la revisión a los demás vehículos de la empresa.</p>
ficio	Recomendaciones
 	<p>* Realizar correcta señalización de las zonas de trabajo buscando siempre disminuir el riesgo de que una persona ajena a la actividad ingresae o tenga algún contacto con la obra.</p> <p>* Se debe documentar el procedimiento de trabajos en camaras con el fin de establecerlos controles y disposiciones de seguridad al realizar este tipo de trabajo.</p> <p>* Se debe reforzar en los trabajadortes de la empresa EME el procedimiento de notificación de los accidentes y Primeros Auxilios).</p>
