**PROGRAMACION, SUPERVISION DE ACTIVIDADES REALIZADAS CON  
PERSONAL POSVENTA DE FENIX CONSTRUCCIONES S.A. Y LOS  
RESPECTIVOS CONTRATISTAS DEL PROYECTO MEDITERRANE SPA  
TENNIS CLUB**

**IVAN DARIO VERA RANGEL  
ID: 89134**

**UNIVERSIDAD PONTIFICIA BOLIVARIANA  
ESCUELA DE INGENIERÍAS  
FACULTAD DE INGENIERÍA CIVIL  
BUCARAMANGA  
2012**

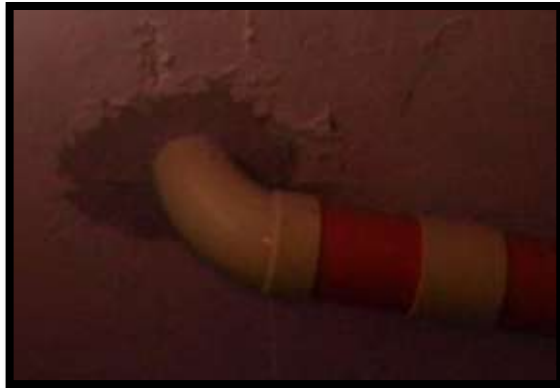
Foto 5. Solución Ejecutada

Los materiales utilizados para realizar estas reparaciones son de primera calidad y en óptimas condiciones.

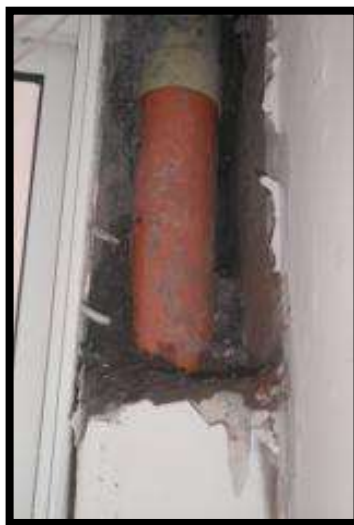
Foto 6. Bajante Perforado En Puerta Ventana De Balcón.

Como se evidencia en las fotos anteriores, los bajantes de agua lluvias están en puntos muy expuestos a ser perforados por las mismas personas que trabajaron en las obras, por esta razón era necesario dar indicaciones a los instaladores de las puertas ventanas de los balcones y de la misma forma a los instaladores de los closet.

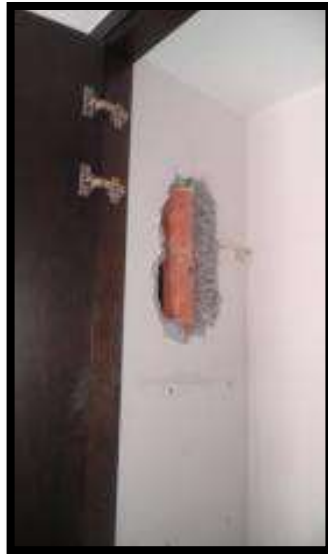
Foto 7. Bajante Perforado En Closet Lateral De Habitación Principal.

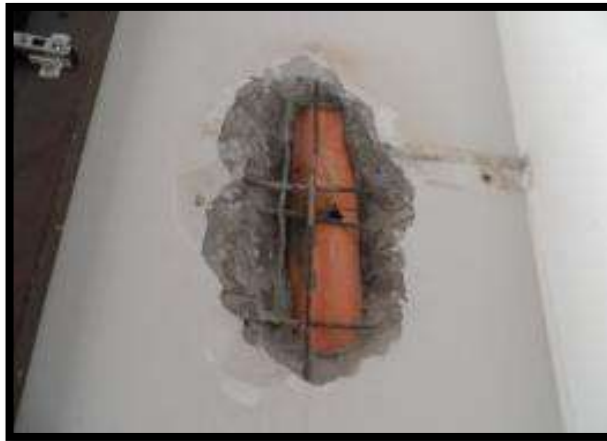
Foto 8. Bajante Perforado En Closet De Habitación Auxiliar.

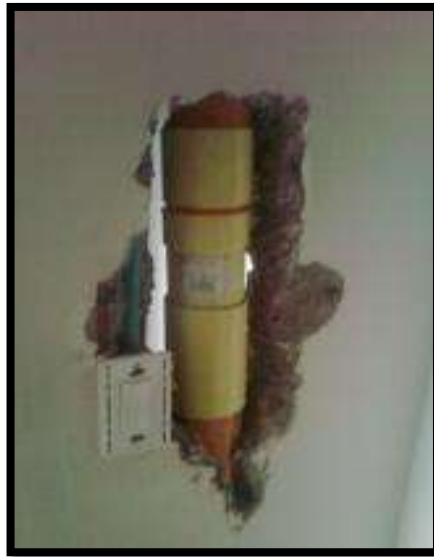
Foto 9. Reparación De Bajante Con Unión De Reparación.

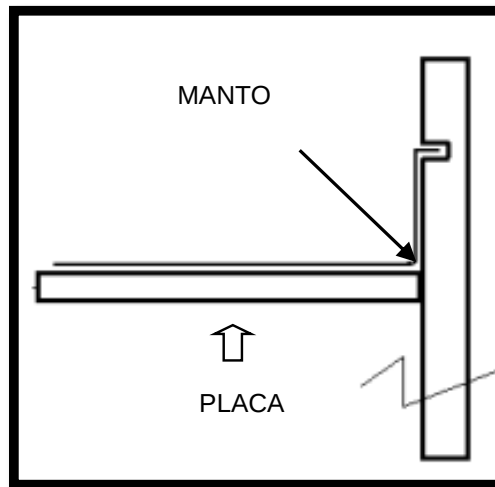
Figura 2. Procedimiento Adecuado Para La Instalación Del Manto Asfáltico.

Reinstalación del volteo de la tela asfáltica, haciendo un corte con pulidora incrustarla al muro. Tal como se muestra en la figura:

Este método sería el indicado, pero resultaría muy costoso, pues resultaría necesario levantar todo el guarda escoba existente, volver a realizar el flanche en tela asfáltica, hacer el corte con la pulidora, incrustar el manto dentro del corte, sellarlo y volver a aplicar el granito para hacer el guarda escoba de aproximadamente 18 metros lineales.

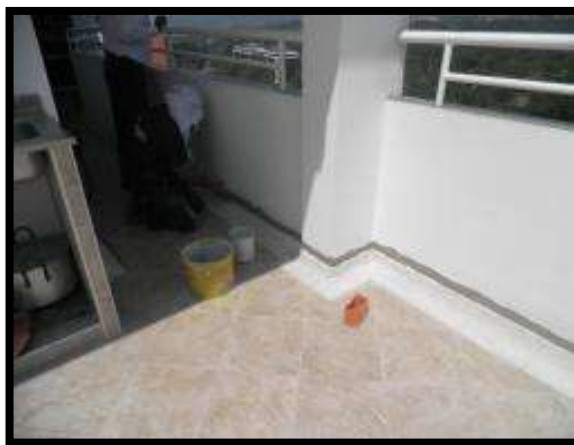
Foto 14. Resanando Patera De Muro.

- Se raspa la patera del muro junto al guarda escoba en granito.
- Se aplica Sikadur 32 Primer para impermeabilizar y buscar adherencia entre el muro de concreto y el sikaflex 1a.

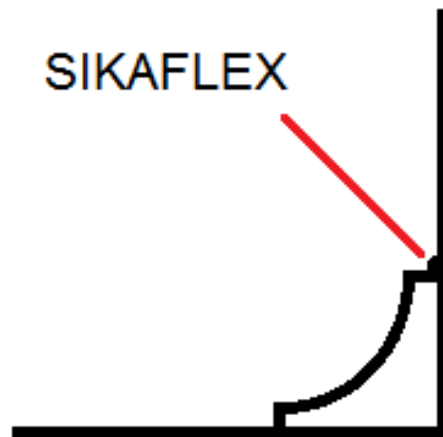
Figura 3. Lugar De Instalación Del Sikaflex 1a.

- Se aplica un cordón grueso de Sikaflex para sellar junta dilatada en la patera del muro.
- Posteriormente se procede a resanar y pintar.

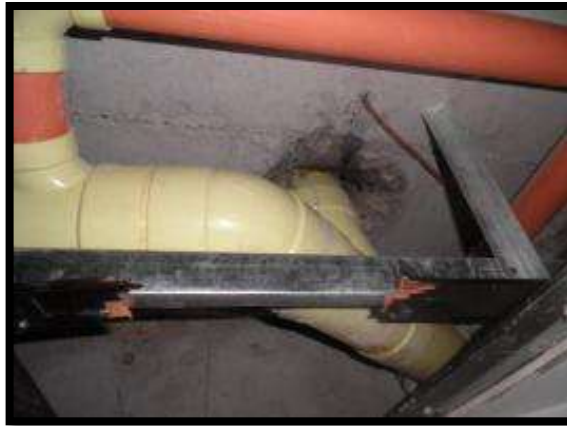
Foto 12. Punto Sanitario De 4"

Se Realizo una revisión, y verificación de la filtración presentada, mostrando la *(Foto 12)* se evidencia una posible filtración por el punto del sanitario de 4" del apartamento superior, se desmonto sanitario del apartamento superior y no se evidencia ningún tipo de filtración. Por lo tanto se procede a romper por la parte inferior y se encuentra el desagüe del AA de ¾" en dirección al codo de 4" PVC sanitario sin conexión. *(Foto 13)*.

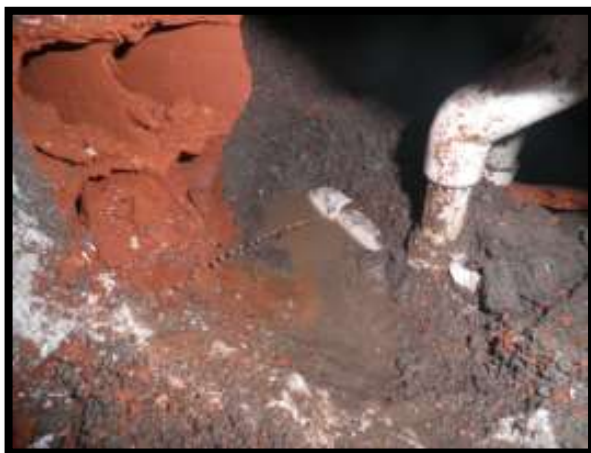
En las zonas comunes del conjunto Santorini se han presentado fuga de agua en empalme de accesorios instalados después del medidor.

Foto 14. Unión De Accesorios Con Escape De Agua.

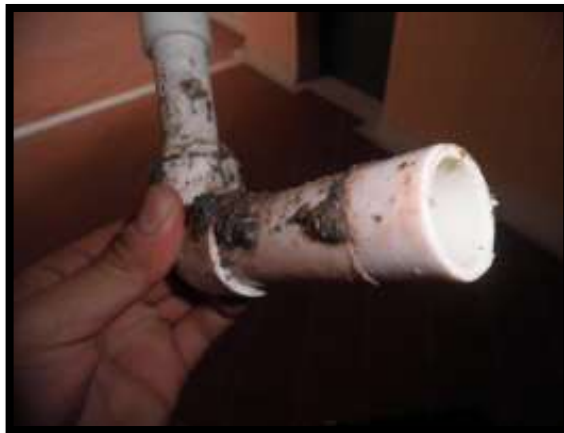
Foto 15. Evidencia.

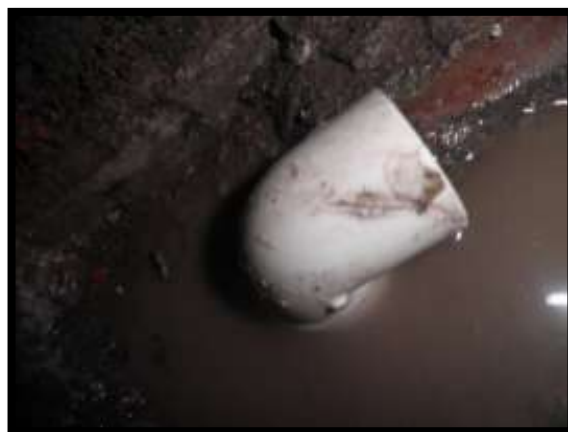
Foto16. Apto Santorini.

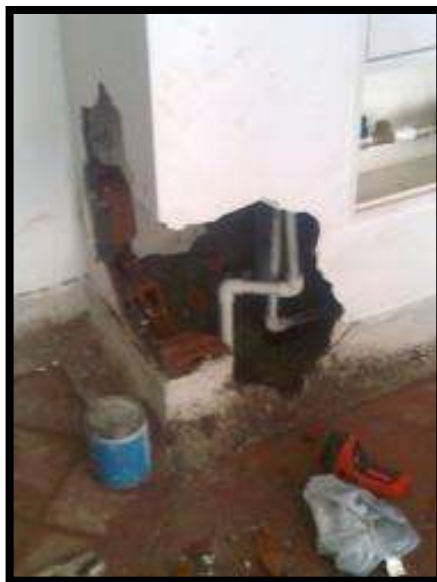
Foto17. Evidencia De La Solución Hidráulica.

Posteriormente se mamposteo el buitrón, se empañeto, estuco el muro, se cambio sección de guarda escoba en granito y se pinto.

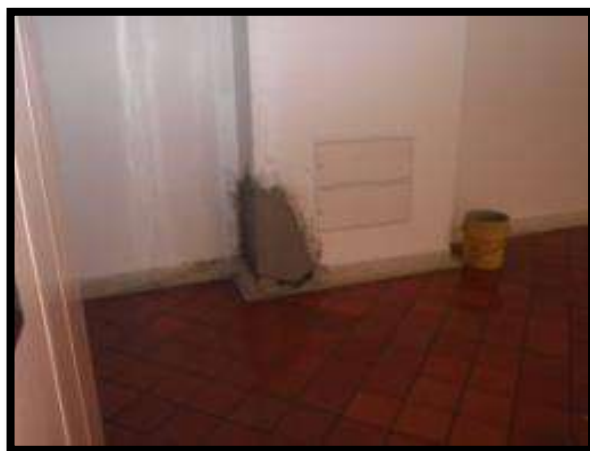
Foto18. Evidencia De La Solución De Acabados.

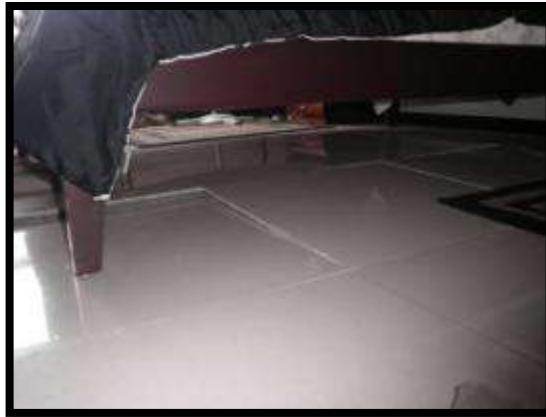
Foto 37. Evidencia Del Levantamiento De Piso En Habitaciones.

1. Producido por inadecuada instalación, no dejaron la suficiente dilatación entre juntas.
2. En algunos Lugares donde el porcelanato pega en los muros no dejaron la separación adecuada.
3. Presencia de tropiezos entre lozas.

Por ejemplo, Si lo afectado fue la sala, es necesario levantar el piso de sala, comedor, estudio y sala de TV debido a que es un área continua, no las separan paredes. Si lo afectado fue alguna habitación es necesario realizar el cambio del piso solamente en la habitación.

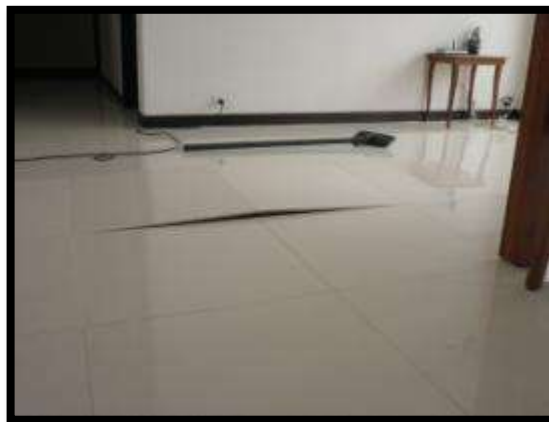
Foto 38. Evidencia De Levantamiento De Piso En Sala.

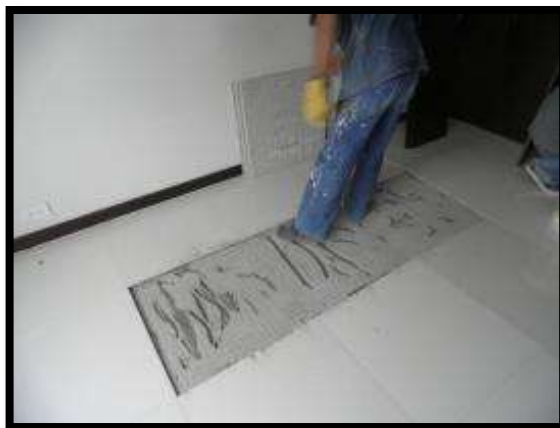
Foto 39. Levantando Losas Seltas.

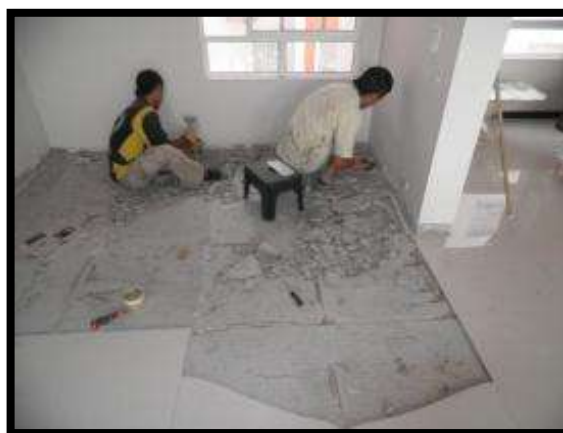
Foto 40. Levantando Material Pegante.

Fue necesario levantar todo el material usado para pegar el porcelanato, debido a que al instalarlo debe quedar al mismo nivel.

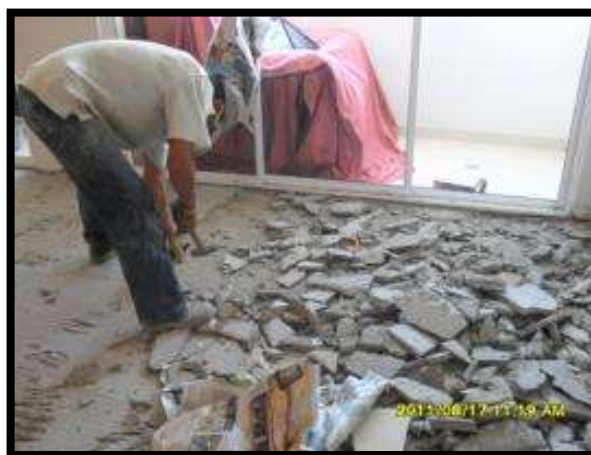
Foto 41. Escombros Por Causa Del Levantamiento.

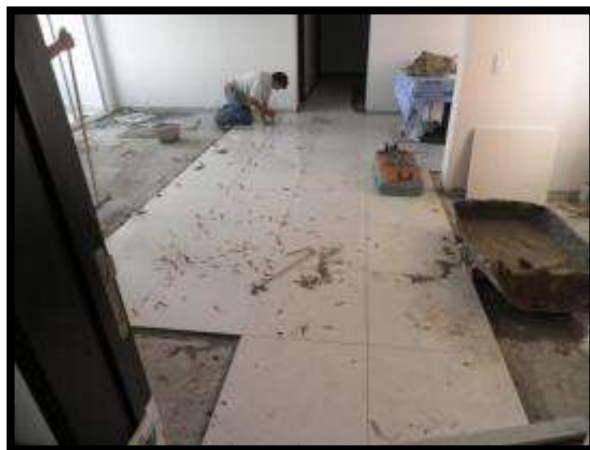
Foto 43. Instalación De Piso En Porcelanato

Para instalar nuevamente el porcelanato, la superficie en concreto debe estar totalmente limpia y libre de residuos, para obtener mayor adherencia, dejando una separación entre lozas de 2 a 3 mm y contra los muros entre 5 y 7 mm.

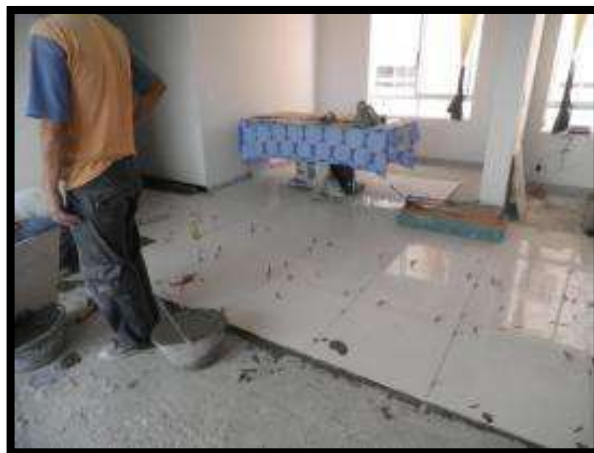
Foto 44. Instalación De Piso En Área De Sala De Tv.

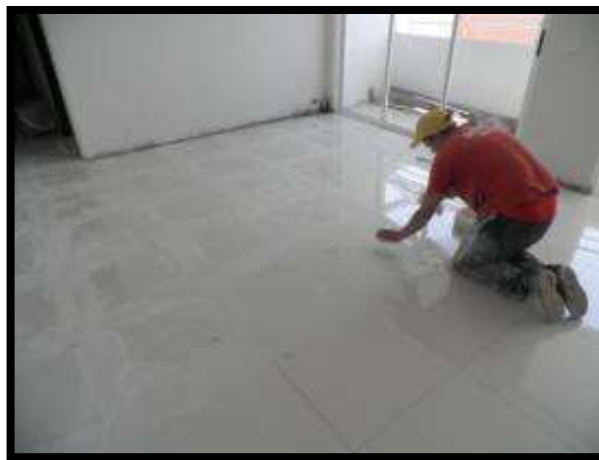
Foto 46. Instalación De Boquilla En Juntas.

Se procedió a sellar con Concolor blanco las juntas y posteriormente se resanan y se pintan los muros del área intervenida.

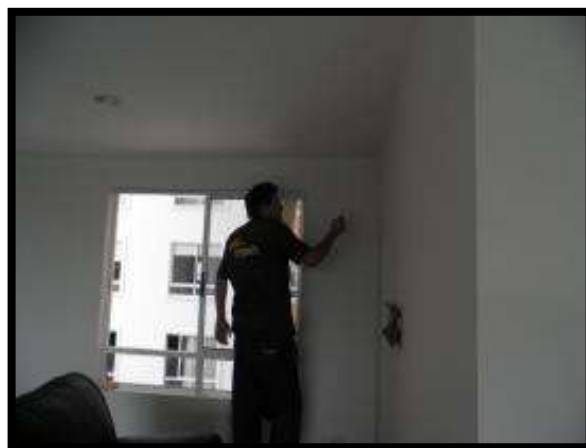
Foto 47. Detalles De Muros.

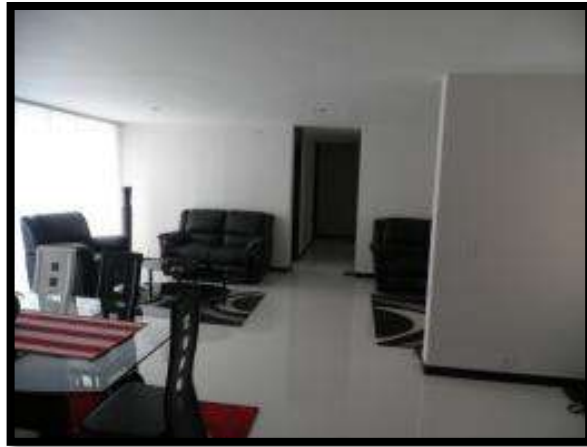
Foto 48. Trabajo Terminado.

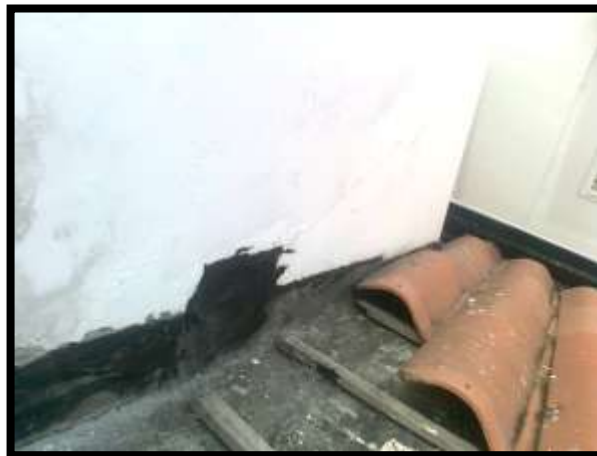
1. Fisuramiento de los muros del tanque relacionados a los movimientos de la estructura.
2. Dilatacion de las juntas de construccion del tanque, provocando salidas de agua.

Foto 53. Detalle Del Muro.

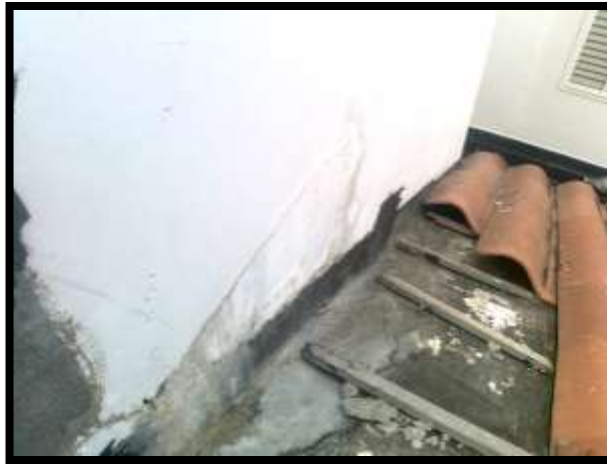
Foto 54. Detalle Del Área De Trabajo.

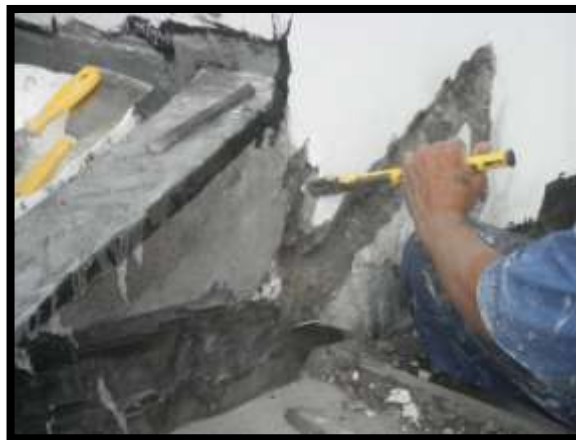
Foto 55. Tallando La Fisura.

2. Se talló la fisura aproximadamente con 4 cm de profundidad.
3. Posteriormente se procedió a aplicar el material de la siguiente forma:

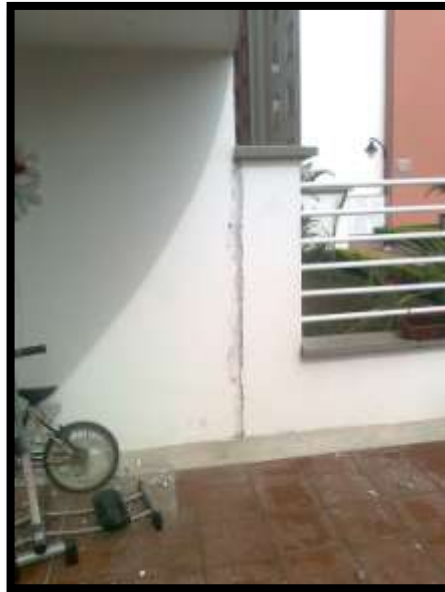
Fisuras verticales presentadas en las juntas de dos materiales tales como el concreto y la mampostería.

Foto 57. Detalle De Fisura Vertical Presentada.

1. Estas fisuras son formadas por los cambios de materiales, los cuales en este caso se presenta al lado izquierdo un muro en concreto que forma parte de la estructura de la torre y un muro de cerramiento de la terraza del apartamento, siendo este de mampostería.

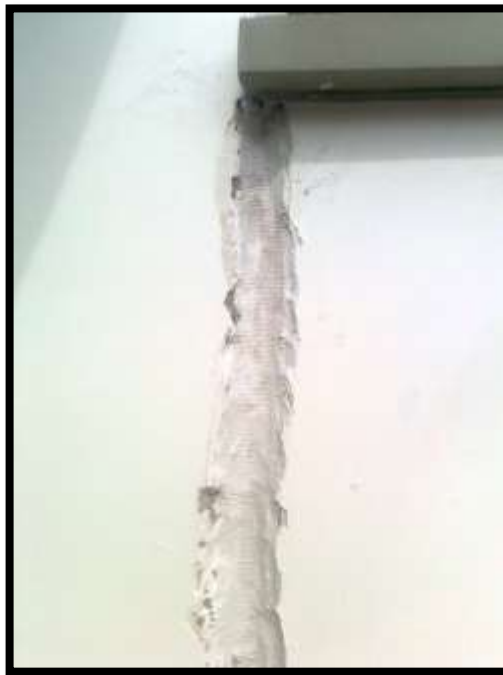
Foto 58. Detalle Del Resane De La Fisura E Instalación De Una Cita Malla.

1. Se procede a anclar una cinta malla, la cual se pega al muro a cada lado de la fisura, tratando de cubrir de 3 a 5cm a cada lado.

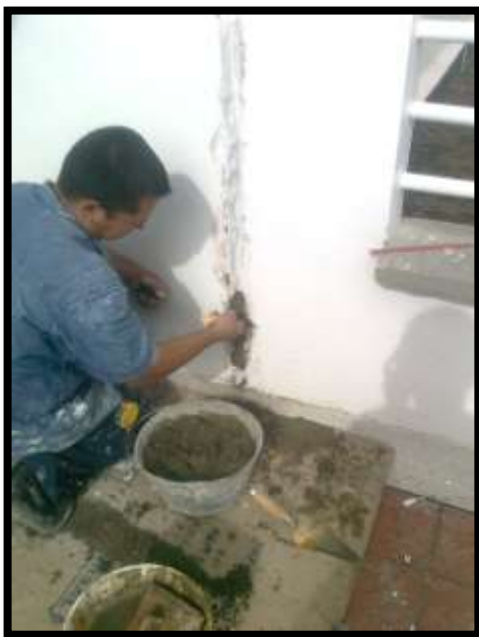
Foto 59. Resane De La Fisura.

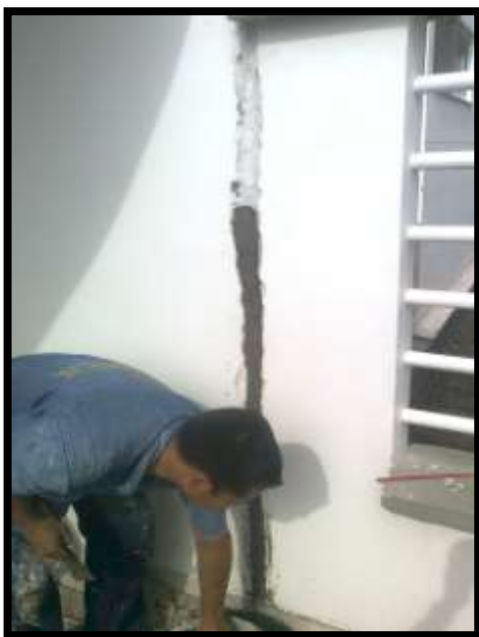
Foto 60. Detalle Del Resane De La Fisura.

1. Posteriormente se procedió a rellenar el hueco con mortero para posteriormente realizar una dilatación vertical.

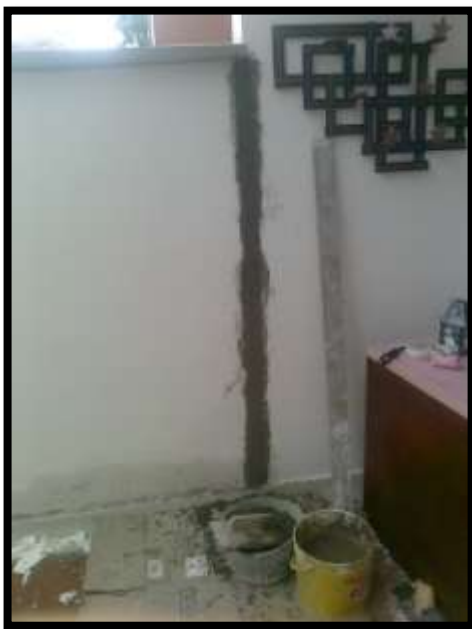
Foto 61 Detalle Del Resane Completo.

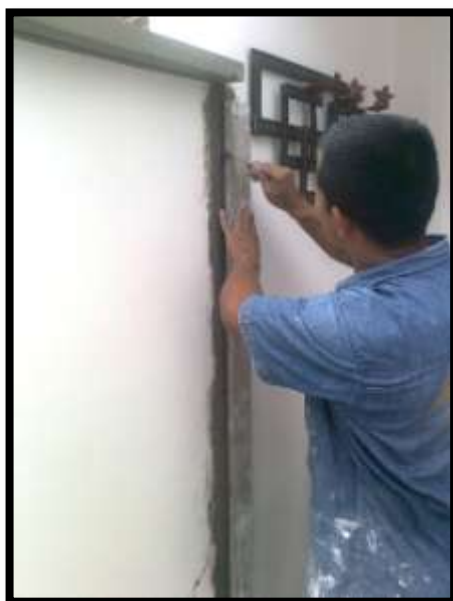
Foto 62. Haciendo La Dilatación.

1. Finalmente después de que la dilatación esta hecha en mortero, se procedió a estucar la sección con estuco acrílico para exteriores y se pinto.

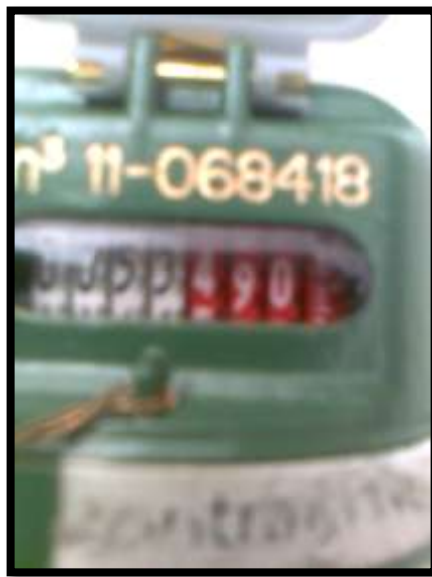
1. Pérdida de agua, reflejada en el consumo elevado reportado en el medidor.

Foto 64. Medidor Al Inicio De La Prueba.

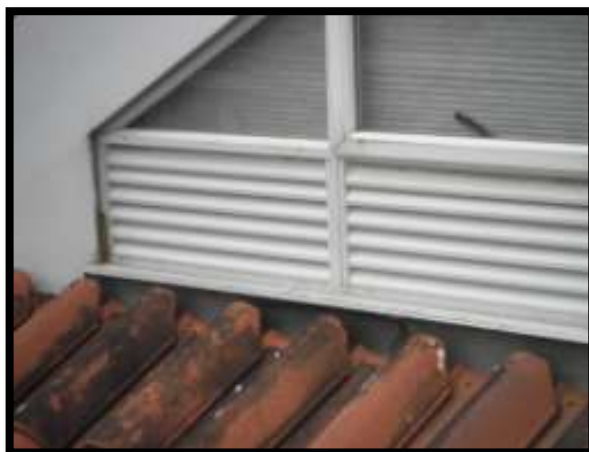
Foto 69. Detalle De Superboard.

1. Falta de coordinación de los trabajos con los instaladores de las ventanas y los instaladores del superboard genera malos procesos constructivos, provocando filtraciones.

1. Filtraciones de agua en este sector.
2. Daños en el cielo raso de las habitaciones.
3. Daños en el piso laminado de las habitaciones.

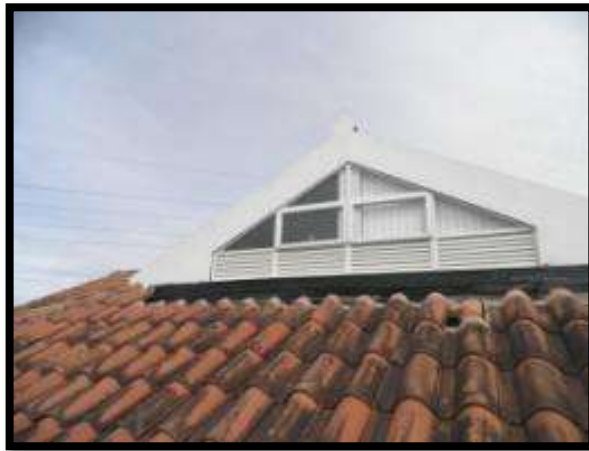
Foto 73. Evidencia De La Solución Ventana Triangular Inferior.

El volteo que se hace en la parte inferior de la ventana triangular no quedo bien pegado al superboard de la ventana, lo cual genera filtraciones de agua a la habitación del altillo y a las habitaciones auxiliares.

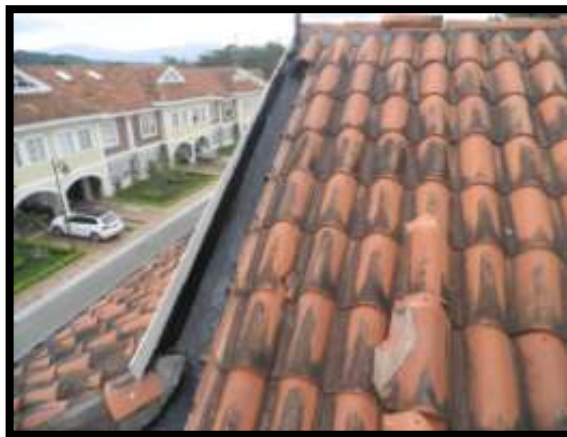
Foto 74. Evidencia De La Solución Ventana Triangular Superior.

Por la parte superior de la ventana triangular se presenta desprendimiento de la tela asfáltica. Donde se instalo después de haberse instalado la cubierta.

- Se desmonto teja en la misma línea de la parte superior de la ventana triangular.
- Se corto gavera entre 10 y 15cm para evitar que el peso de la teja genere tensión en el sellamiento entre el superboard y la cubierta.
- Se quema flanche en tela asfáltica para tapar fisuras a lo largo de la ventana.
- Se instala la teja nuevamente.

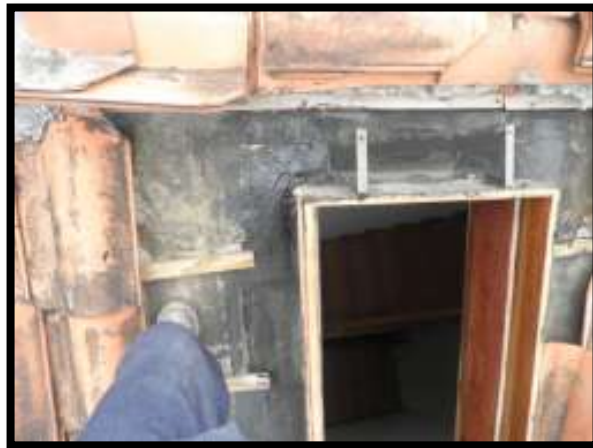
Foto 75. Evidencia De La Solución Claraboyas.

Cuando la gavera queda muy larga y pegada al marco de la claraboya, fisura la tela asfáltica, ya que la gavera se sujeta con puntilla y en este sector es muy débil. Se le da un volteo a la tela asfáltica sobre el marco en madera de la claraboya.

1. Se desmonto teja alrededor de la claraboya, para cortar la gavera hasta un ponto que no le genere tensión a la tela asfáltica que recubre el marco de la claraboya.
2. Se quema flanche en tela asfáltica para tapar fisuras por el perímetro de la claraboya.
3. Finalmente se instala nuevamente la teja. Dejando un aislamiento prudente con el marco de la claraboya.

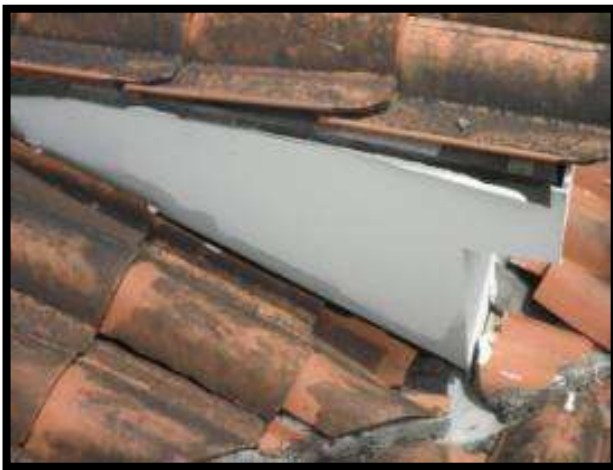
Foto 79. Lateral De Cubierta Plana

En la parte superior de la cubierta plana ubicada en la parte trasera de la casa se puede observar un mal detalle al terminar la cubierta, pues el superboard que conforma la estructura de esta cubierta quedo mas salido que el manto de la cubierta.

1. Falta de coordinación de los trabajos, con el personal de instalación de superboard e instalación de la cubierta.
2. Malos procesos de instalación de la tela asfáltica.

1. Instalar un parche de tela asfáltica en los sectores donde se encuentra fisurada.
2. Recortar la gavera entre 10cm y 15cm para evitar que el peso de la teja rompa el manto, en los lugares donde se realiza el sellamiento.

3. Aplicar emulsión asfáltica en los lugares donde se debe hacer un sellamiento más eficaz, por ejemplo, en los pegues con el superboard.
4. Instalar flanches en tela asfáltica en la cubierta plana, para evitar que se infiltre agua al interior del superboard por causa de la mala instalación.
5. En la parte lateral inferior de esta cubierta existe un volteo del manto que de la misma forma del punto anterior la gavera se corto porque rompía la tela, ocasionando pequeñas fisuras en la tela asfáltica.

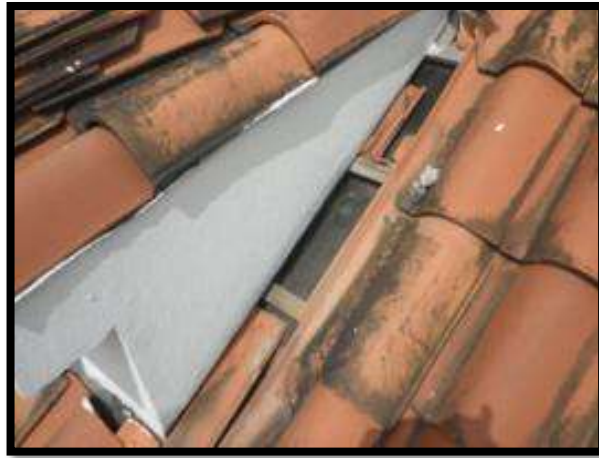
Foto 81. Detalle Lateral Cubierta Plana

1. infiltración de agua a través de la cubierta.
2. Generan humedad al interior de las viviendas.
3. Pueden ocasionar daños en pintura de muros y piso laminado instalado en la mayoría de las casas.
4. Puede ocasionar enfermedades respiratorias por el moho.

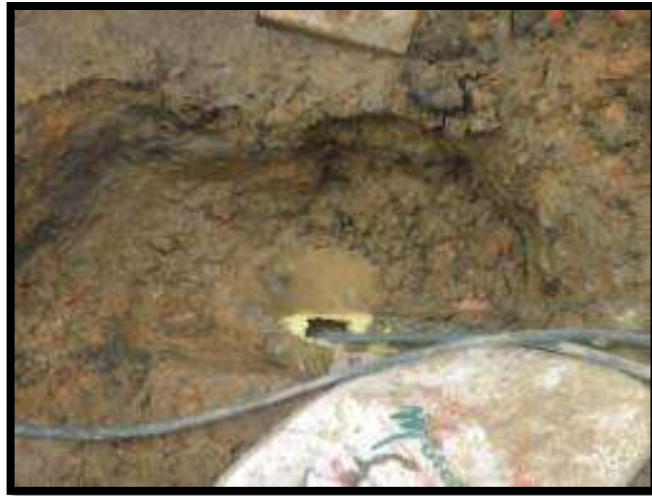
Foto 87. Denaje Provisional.

1. Niveles freáticos muy altos, que generan humedades en las paredes.
2. No prever que en estos lugares existían niveles freáticos muy altos.

1. Daño en los acabados de las paredes al interior de las viviendas.
2. Malos olores por causa de la humedad.
3. Posibles daños al guarda escoba en madera instalado en las viviendas.
4. Incomodidad para los residentes.

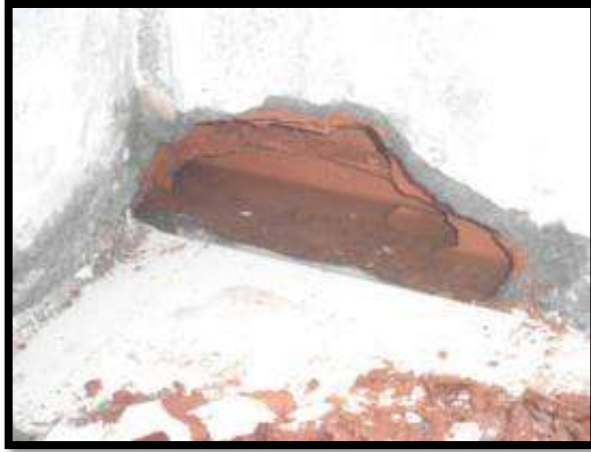
Foto 94. Emposamiento De Agua Dentro De La Mampostería.

1. Mala instalación de la tubería eléctrica, permitiendo que por medio de ella se filtre agua de la jardinera.

1. Humedades en muros.
2. Daño de pintura.
3. Malos olores, por causa de la humedad.
4. Presencia de moho en las pateras de los muros.

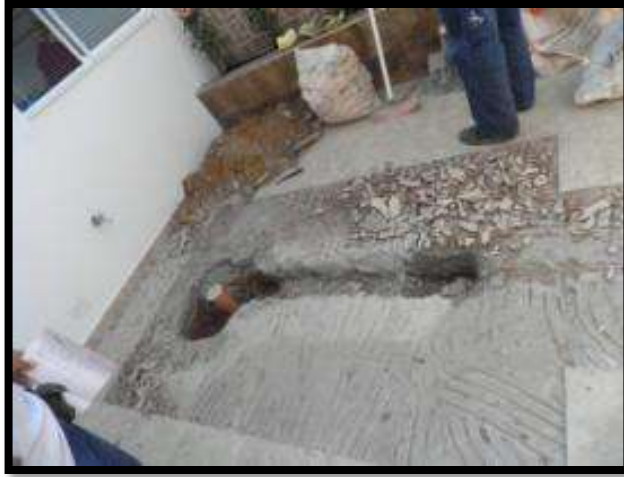
Foto 97. Detalle Del Área De Trabajo

Inundación en terraza, por niveles inadecuados del enchape.

1. Inadecuada instalación del enchape en el área de la terraza.

1. Acumulación de agua en piso de terraza.
2. Posible inundación de la vivienda.
3. Posibles daños en enceres de los propietarios.

1. Fue necesario correr el punto del sifón de la terraza, para poder cuadrar el nivel del enchape. Por lo tanto se abre zanja para ubicar el sifón de piso de la terraza, aproximadamente 1.50 m.

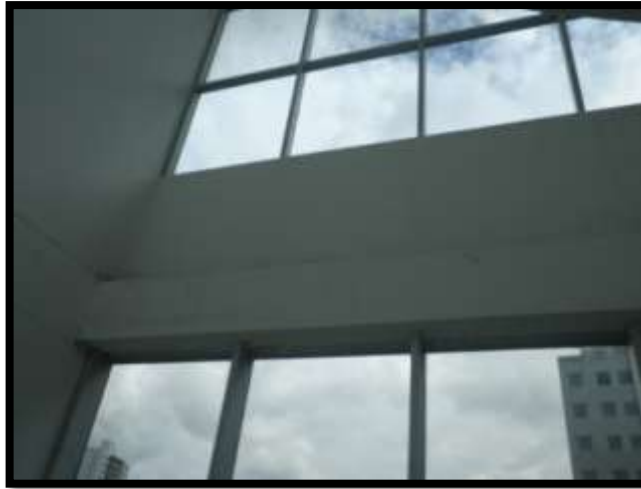
Foto 101. Fachada Interna Edificio Fbc

Manchas en fachada interna a causa de filtración de agua por falta de sellamiento en ventanas.

1. Mala instalación de la fachada de vidrio que permite que el agua se filtre y dañe los acabados de los muros.
