APOYO, EVALUACION Y SEGUIMIENTO A LOS EVENTOS DAÑINOS DE
EROSION, REMOCION EN MASA E INUNDACIONES EN EL AREA DE
JURISDICCION DE LA CORPORACION AUTONOMA REGIONAL PARA LA
DEFENSA DE LA MESETA DE BUCARAMANGA.

ANDRES FELIPE VEGA BARBOSA

2017

Trabajo de Grado para Optar el Título de
Ingeniero Civil

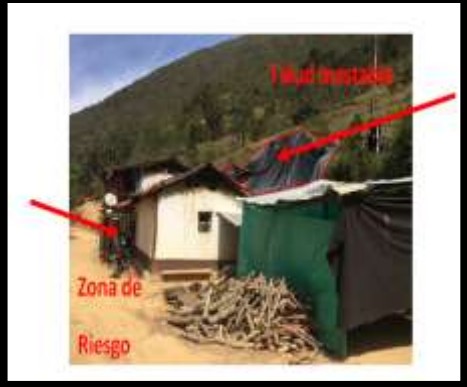
No. Radicado de salida Visita Técnica	Municipio	Análisis de la amenaza	Recomendaciones	Fotografías
		<p>condiciones encontradas en el terreno donde se identifica procesos erosivos superficiales producto de la falta de manejo de las aguas lluvias que caen en temporadas de precipitación, las cuales al tener poca cobertura vegetal sobre el talud acelera el proceso de erosión sobre el mismo.</p> <p>-Es importantes tener en cuenta realizar un control de aguas superficiales con el objetivo captar, conducir y entregar correctamente los caudales al sistema de alcantarillado de la vía.</p> <p>-Con lo anterior al darle un buen manejo a estas aguas superficiales y teniendo una buena cobertura vegetal se mitigara el riesgo por</p>	<p>aguas lluvias a las alcantarillas de la vía, para que no genere mayor afectación al talud fallado.</p> <p>-Mantener y reportar periódicamente el estado del talud a las autoridades competentes.</p> <p>-Se recomienda que las viviendas cumplan con el aislamiento mínimo para construcciones sobre el pie y la corona del talud estipulado en resolución 1294 del 2009 de la CDMB.</p> <p>-De igual forma, se anexa CD con especificaciones y presupuesto de la consultoría, con el fin de determinar las acciones pertinentes para llevar a cabo la realización del diseño y presupuesto de la obra civil para el tratamiento y la estabilización del talud, dado que la vivienda se encuentra afectada por el fenómeno de remoción de masa.</p> <p>-Finalmente, cabe</p>

No. Radicado de salida Visita Técnica	Municipio	Análisis de la amenaza	Recomendaciones	Fotografías
		procesos erosivos superficiales sobre el talud.	mencionar, que la CMDB, por tratarse de un predio privado, no tiene competencia en la intervención.

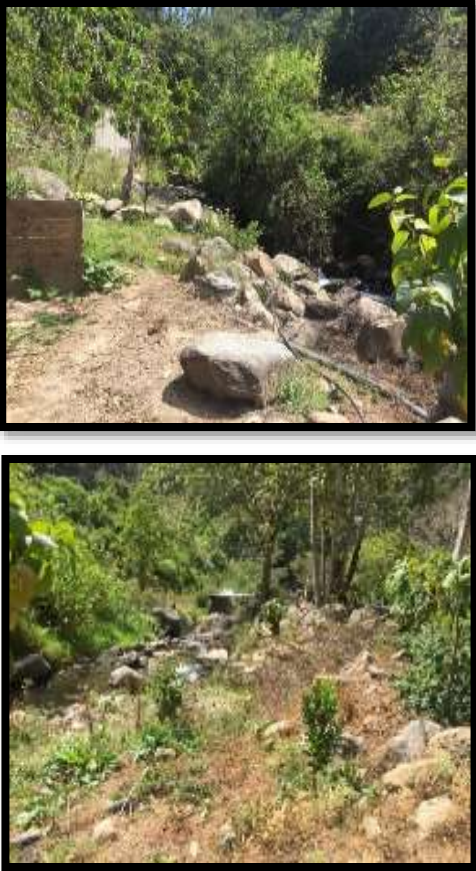
1863	Vetas	<p>-De acuerdo a la visita técnica ocular realizada en la finca la Machorra, Municipio de Vetas, Santander.</p> <p>-Se realizó visita conjunta con el presidente del concejo municipal de Vetas, Santander, Para mostrar la problemática de la finca debido a la creciente de la Quebrada Mongora.</p> <p>-Se observó que a pesar de que la vivienda cumple con todos los aislamientos, esta se encuentra en un nivel</p>	<p>-Se recomienda la construcción de un muro en roca o jarillon, con el fin de proteger el terreno donde se encuentra la vivienda ante una creciente súbita.</p> <p>-Reportar a las autoridades competentes, con el fin de mantener el control sobre la problemática evidenciada.</p>

No. Radicado de salida Visita Técnica	Municipio	Análisis de la amenaza	Recomendaciones	Fotografías
		<p>más bajo a el de la Quebrada.</p> <p>-El cauce de la quebrada, en años anteriores se desvió, debido a unos rellenos de material sobrante de la ampliación de la vía California-Vetas; Razón por la cual para proteger la vivienda, se apilaron rocas de gran tamaño, con el fin de crear una pantalla. Las crecientes de la quebrada han arrastrado las rocas desprotegiendo la vivienda.</p>

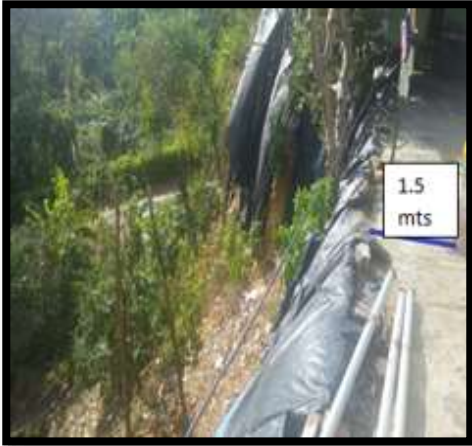
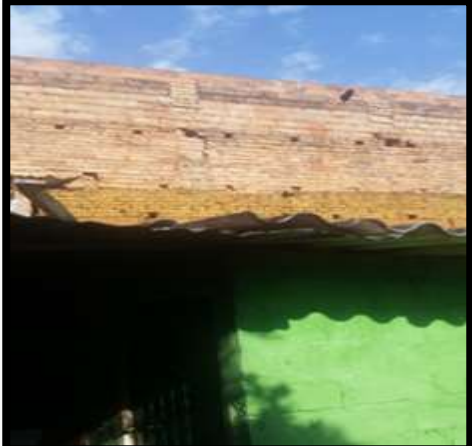
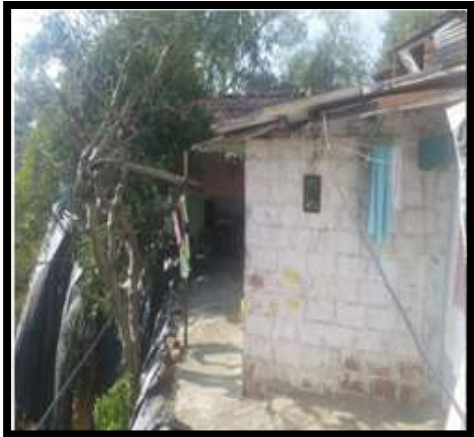
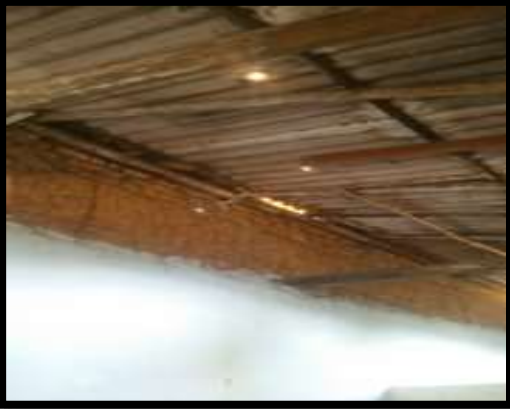
No. Radicado de salida Visita Técnica	Municipio	Análisis de la amenaza	Recomendaciones	Fotografías
2138	Bucaramanga	<p>-La vivienda está situada en la corona del talud y no cumple con los aislamientos mínimos requeridos con respecto al pie del talud, de acuerdo con las normas geotécnicas de la CDMB (resolución 1294 del 29 de diciembre de 2009).</p> <p>-Se observa que la vivienda no posee control de las agua lluvia en su cubierta, por lo que el agua de escorrentía corre libremente cayendo sobre el talud objeto de la visita haciendo que este se encuentre saturado, no obstante es de resaltar que el cuerpo del talud está cubierto con plásticos, el cual fueron colocados por los vivientes.</p> <p>-Se evidencia un proceso erosivo</p>	<p>-Una vez analizadas las características de la zona, se puede determinar que el talud se encuentra con varios focos de erosión, en la corona del talud es necesario realizar el manejo de aguas de escorrentía, las cuales deben incluir cunetas, estructuras de entrega para llevar el agua hasta la parte baja.</p> <p>-Es importante resaltar que los problemas de erosión observadas durante el recorrido son consecuencias directas de la construcción en terrenos con características geotécnicas inadecuadas y el incumplimiento de los aislamientos mínimos en taludes establecidos por las normas geotécnicas de la CDMB en la resolución 1294 de 2009 en su numeral 7.4.1</p>

No. Radicado de salida Visita Técnica	Municipio	Análisis de la amenaza	Recomendaciones	Fotografías
		<p>superficial de forma natural, caracterizado como una erosión hídrica, producida por el agua lluvia a través del golpeteo de sus gotas sobre la superficie del talud y los cambios de los regímenes de humedad , generando desprendimiento y arrastre de partículas y masa de suelo.</p> <p>-Durante la visita se observó fenómenos erosión hídrica debido a la intensidad de la lluvia que cae sobre la corona del talud, ya que debido a la velocidad de penetración del agua y adicionalmente a la pendiente del talud hace que este se erosione.</p> <p>-Debido al no control de las aguas lluvias y la falta de sistema de drenaje, las agua lluvias están siendo vertidas de</p>

No. Radicado de salida Visita Técnica	Municipio	Análisis de la amenaza	Recomendaciones	Fotografías
		<p>forma directa en la corona del talud, causando procesos de socavación agresivos, ocasionado por lavado del suelo y más aun tratándose de suelos con alto contenido de finos, convirtiéndose esta problemática en procesos de remoción de masa y arrastre de material.</p>

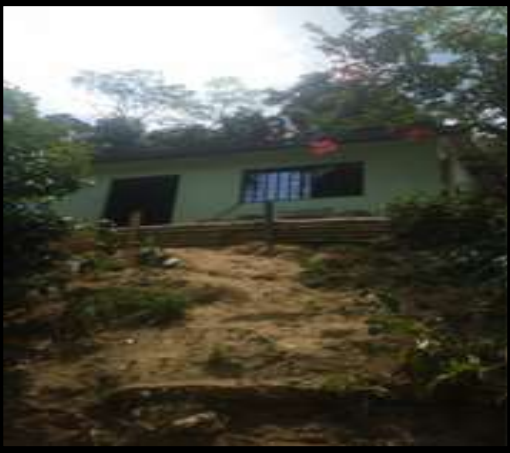
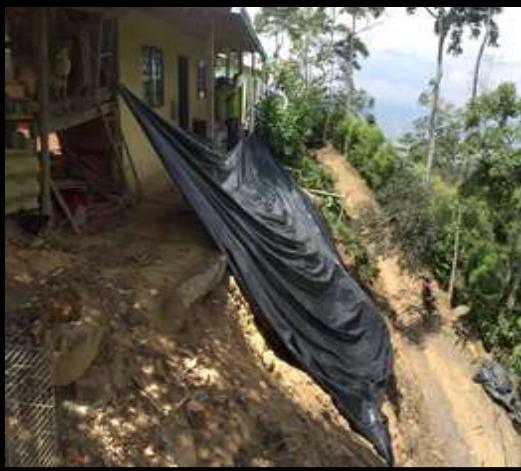
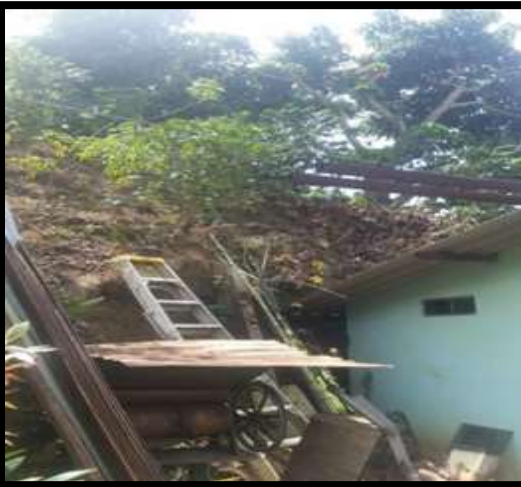
2493	Bucaramanga	<p>La vivienda está situada en la corona del talud y no cumple con los aislamientos mínimos requeridos con respecto al pie del talud, de acuerdo con las normas geotécnicas de la CDMB (resolución 1294 del 29 de diciembre de 2009).</p> <p>-Se evidencia un proceso erosivo superficial de forma natural, caracterizado como una erosión hídrica, producida por</p>	<p>-En lo posible mantener tapado el talud con plástico de polietileno con el fin de mitigar efectos climáticos.</p> <p>-Se recomienda no hacer ningún tipo de intervención ni manipulación sobre el talud, ya que este, según versión de los habitantes del sector, presento un fallo en diciembre de 2016, se encuentra consolidado e intervenirlo, implicaría desestabilizarlo de manera abrupta</p>

No. Radicado de salida Visita Técnica	Municipio	Análisis de la amenaza	Recomendaciones	Fotografías
		<p>las aguas lluvias, a través del impacto de sus gotas sobre la superficie del talud y los cambios de los regímenes de humedad, generando desprendimiento y arrastre de partículas y masa de suelo.</p> <p>-Se observa que las viviendas presentan grietas en sus paredes y vías de acceso. Las viviendas poseen control de las aguas lluvias en sus cubiertas, pero estas canaletas no dan abasto en su capacidad, para manejar el caudal recibido de las lluvias, por lo que, el agua de escorrentía corre libremente cayendo sobre el talud objeto de la visita, haciendo que este se encuentre saturado. Cabe resaltar que el cuerpo del talud</p>

No. Radicado de salida Visita Técnica	Municipio	Análisis de la amenaza	Recomendaciones	Fotografías
		<p>presenta una pendiente pronunciada y está cubierto con plásticos, los cuales fueron colocados por los vivientes, con el fin de reducir la erosión, socavación y procesos de remoción en masa.</p> <p>-Los suelos corresponden a suelos residuales, donde se evidencian procesos erosivos superficiales de forma natural, los cuales han sido acelerados por factores antrópicos, generando deslizamientos, cuyo material se observa en el pie del talud.</p>

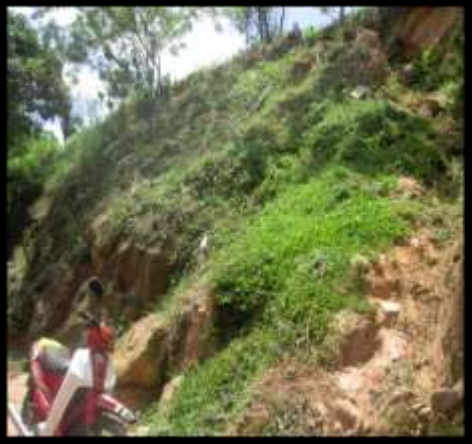
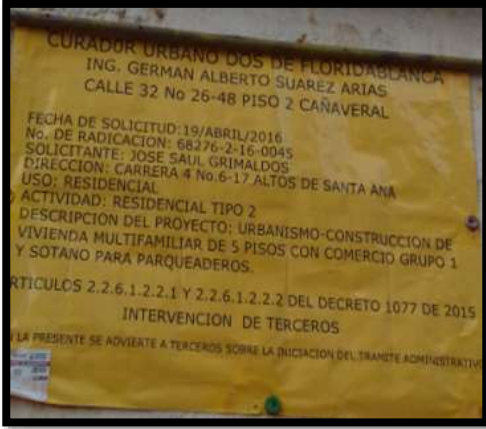
No. Radicado de salida Visita Técnica	Municipio	Análisis de la amenaza	Recomendaciones	Fotografías
2486	California	<p>-La vivienda está situada en la corona del talud.</p> <p>-Se observó que la casa cuenta con sistema de manejo de aguas lluvias en la cubierta (canaletas y bajantes), sin embargo estas no dan abasto con los grandes caudales que generan las lluvias, haciendo que estas se rebosen y caigan directamente sobre el suelo con altas velocidades, generando impactos sobre el suelo, saturación de agua, que a futuro, ocasionan fenómenos de erosión hídrica y socavación sobre el talud.</p> <p>Se encontró, que en la parte posterior de las viviendas se encuentran unos gaviones con geo membrana en la parte interior, que funcionan como presas filtrantes que permiten el flujo</p>	<p>-En lo posible mantener cubierto el talud con plástico de polietileno, con el fin de mitigar efectos climáticos.</p> <p>-Se recomienda no hacer ningún tipo de intervención ni manipulación sobre el talud sin contar con el personal técnico idóneo para estos trabajos, ya que este, según versión de los habitantes del sector, presento un fallo en el 2015, y con el tiempo se ha venido consolidando, e intervenirlo implicaría desestabilizarlo de manera abrupta.</p> <p>Mantener informado a la entidad competente, con el fin de monitorear el comportamiento del talud, con el fin de prevenir y alertar de manera oportuna.</p> <p>Es importante mencionar el no cumplimiento del</p>

No. Radicado de salida Visita Técnica	Municipio	Análisis de la amenaza	Recomendaciones	Fotografías
		<p>normal del agua y reteniendo el material del terreno, a su vez controlando la erosión de esta parte del talud; de igual forma se evidencia la falta de continuidad de los gaviones, y es en esta donde se refleja un proceso erosivos superficial de forma natural, caracterizado como una erosión hídrica, producida por la saturación de las aguas lluvias, sumándole el impacto de sus gotas sobre la superficie del talud y los cambios de los regímenes de humedad, generando desprendimiento, arrastre de partículas y masa de suelo, representando de esta forma una amenaza a las viviendas ubicadas sobre el talud.</p> <p>-Cabe resaltar que el cuerpo del talud</p>	<p>aislamiento mínimo requerido sobre la corona del talud, contemplado en la resolución 1294 del 29 de diciembre de 2009</p>

No. Radicado de salida Visita Técnica	Municipio	Análisis de la amenaza	Recomendaciones	Fotografías
		<p>adicionalmente se encontró que estas no cumplen con los aislamientos mínimos requeridos con respecto al pie del talud, de acuerdo con las normas geotécnicas de la CDMB (resolución 1294 del 29 de diciembre de 2009)</p> <p>-Se evidencia que el talud efectivamente presenta un proceso erosivo superficial de forma natural, caracterizado como una erosión hídrica, producida por las aguas lluvias, aguas de escorrentía producidas a través del impacto de sus gotas sobre la superficie del talud y los cambios de los regímenes de humedad, generando desprendimiento y arrastre de partículas y masa de suelo.</p>	<p>-Una vez analizadas las características de la zona, se puede determinar que el talud se encuentra con varios focos de erosión, en la corona del talud es necesario realizar el manejo de aguas de escorrentía y recolección de aguas lluvia por parte de las viviendas, las cuales deben incluir cunetas, estructuras de entrega para llevar el agua hasta la parte baja.</p> <p>-Es importante mencionar el no cumplimiento del aislamiento mínimo requerido contemplado en la resolución 1294 del 29 de diciembre de 2009</p>

No. Radicado de salida Visita Técnica	Municipio	Análisis de la amenaza	Recomendaciones	Fotografías
		<p>-Las casas ubicadas en el sector no cuentan con sistema de recolección y conducción de aguas lluvias, haciendo que estas aguas se encaucen hacia el talud, produciendo esto que se formen cárcavas debido a erosión hídrica, por consiguiente causando que el agua se infiltre y cambie el régimen del nivel freático provocando de esta forma que este se debilite en su parte posterior y cauce desprendimiento de sedimentos y rocas hacia el pie de este donde se encuentran ubicadas</p>

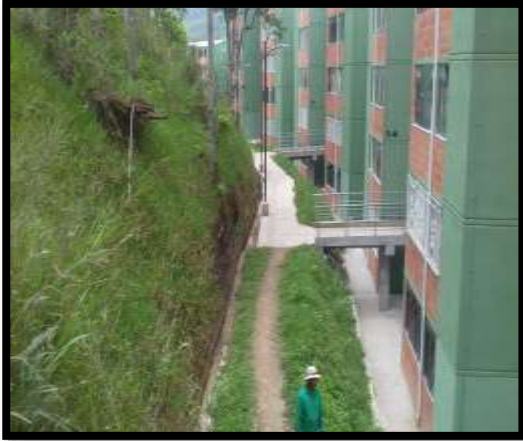
No. Radicado de salida Visita Técnica	Municipio	Análisis de la amenaza	Recomendaciones	Fotografías
3769	Girón	<p>-Se encontró efectivamente la presencia de un talud a 10 metros aproximadamente de las torres 12,13 y 14 del conjunto residencial Inmaculada fase dos, este posee entre la torre 12 y 13 una pendiente de aproximadamente 90 grados y en el frente de la torre 14 cuenta con una inclinación de aproximadamente 45 grados.</p> <p>-El talud a simple vista no presenta focos de erosión derivados de movimientos, transporte del material, en contraste con la alteración y disgregación de las rocas, ni meteorización de estas.</p> <p>-En el momento de la visita técnica de inspección ocular se</p>	<p>-En lo posible mantener tapado el talud con plástico de polietileno con el fin de mitigar efectos climáticos.</p> <p>-Se recomienda no hacer ningún tipo de intervención ni manipulación ya que se encuentra consolidado e intervenirlo, implicaría desestabilizarlo de manera abrupta.</p> <p>-Mantener informado a la entidad competente, con el fin de monitorear el comportamiento del talud, con el fin de prevenir y alertar de manera oportuna.</p> <p>-Una vez analizadas las características de la zona, se puede determinar que el talud se encuentra con varios focos de erosión, en la corona del talud es necesario realizar el manejo de aguas de</p>

No. Radicado de salida Visita Técnica	Municipio	Análisis de la amenaza	Recomendaciones	Fotografías
		<p>encontraba personal haciéndole un mantenimiento al mismo, así mismo se ve la colocación revegetalización con guadua para la estabilización del talud.</p> <p>-Existe la formación de una cárcava o zanja en la corona del talud localizado en el frente de la torre 14, esta constituye un cauce natural en donde se concentra y corre el agua proveniente de las lluvias, el agua que corre por la cárcava arrastra gran cantidad de partículas del suelo y es por ello que en los canales de conducción de aguas lluvias se evidencia presencia de barro y sedimentos y en algunos casos taponamiento de estas</p>	<p>escorrentía y recolección de aguas lluvia por parte de las viviendas, las cuales deben incluir cunetas, estructuras de entrega para llevar el agua hasta la parte baja.</p> <p>-Es importante mencionar el no cumplimiento del aislamiento mínimo requerido contemplado en la resolución 1294 del 29 de diciembre de 2009</p>

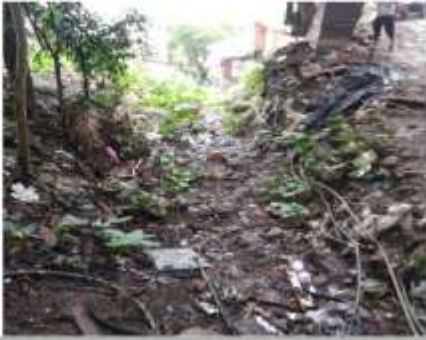
Canaleta	
Tipo	X-1104873
Ubicación	Y-1282703
Estado	Deficiente Calificación 10
Mantenimiento	Si requiere mantenimiento
Observaciones	A lo largo de todo el trayecto la canaleta presenta obstrucciones debido a escombros y cobertura vegetal.

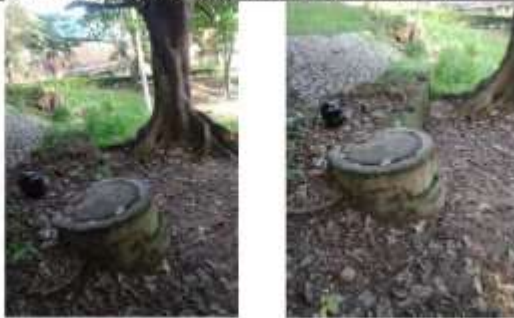
Código Obra: 4689 Descripción Obra: Posibles daños del pozo subsuperficiales debido a la raíces del árbol
Tipo de Obra: Pozo

Tipo	Pozo		
Ubicación	X-1104570	Y-1282566	
Estado	El pozo está deteriorado	Calificación	7
Mantenimiento	Si requiere mantenimiento		
Observaciones	Posibles daños del pozo subsuperficiales debido a la raíces del árbol

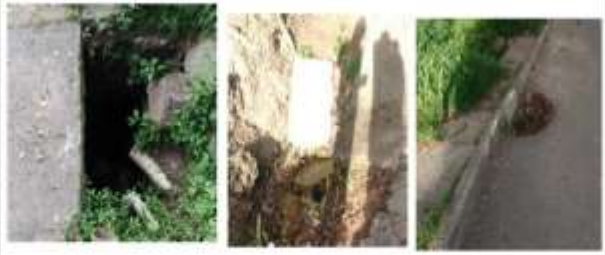
Código Obra: 4707 Descripción Obra: Esta caja mantiene flujo constante de agua el cual por su deterioro ya está causando afectaciones en la vía

Tipo		Pozo Caja	
Ubicación	X-1104670	Y-1282589	
Estado	Deficiente	Calificación	9
Mantenimiento	Si requiere mantenimiento		
Observaciones	Esta caja mantiene flujo constante de agua el cual por su deterioro ya está causando afectaciones en la vía

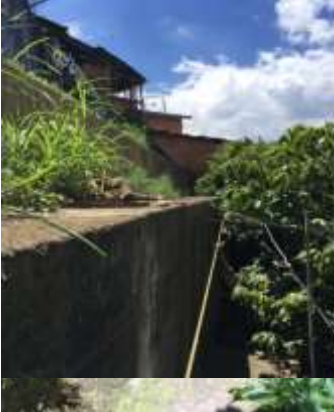
BARRIO	TIPO DE OBRA	SITUACION ENCONTRADA	OBSERVACIONES	FOTO
África	-Gaviones	Se encontró 3 cuerpos de gaviones recubiertos en concreto de aproximadamente 22 metros lineales de longitud y 1 metro de altura, 45 metros lineales de canaleta de 0,5 metros de espesor.	Se debe hacer un mantenimiento a los gaviones debido a que presentan fisuras de aproximadamente 2 centímetros, se debe hacer una limpieza en general de la obra y en especial a la canaleta, adicionalmente se debe hacer un chafarreo 300 metros cuadrado a un sector carente de obra de mitigación que está siendo expuesto a

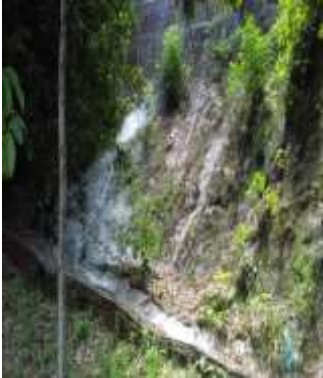
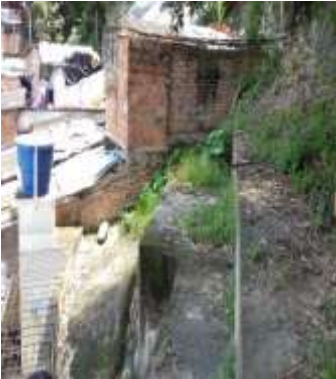
BARRIO	TIPO DE OBRA	SITUACION ENCONTRADA	OBSERVACIONES	FOTO
			fenómenos erosivos.	
Bucaramanga	-Gaviones -Pantalla Anclada -Muro de contención	Se encontraron 2 cuerpos de gaviones de 22 metros lineales y 2 metros de altura, canaleta de 60 metros lineales de longitud y 0,5 metros de espesor, una pantalla anclada de aproximadamente 40 metros lineales de longitud y 15 metros de altura y un muro de contención de 3 metros lineales de	Se debe hacer un mantenimiento a la malla de los gaviones, una limpieza general a la obra y en especial a la canaleta, se debe hacer un chafarreo de aproximadamente 100 metros cuadrados a la pantalla anclada debido a que se observa un descascamiento del concreto lanzado de esta.

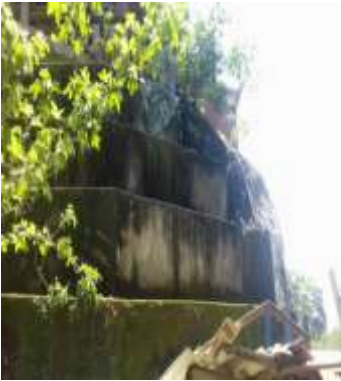
BARRIO	TIPO DE OBRA	SITUACION ENCONTRADA	OBSERVACIONES	FOTO
		longitud y 2 metros de altura.		
Candiles	-Pantalla Anclada	Se encontró una pantalla anclada de aproximadamente 85 metros de longitud y 20 metros de altura y aproximadamente 60 metros lineales de canaleta.	Se debe hacer una limpieza general de la pantalla anclada y de la canaleta, se observa un proceso leve de descascamiento de la pantalla, por ende se debe hacer un chafarreo de aproximadamente 50 metros cuadrados de esta.

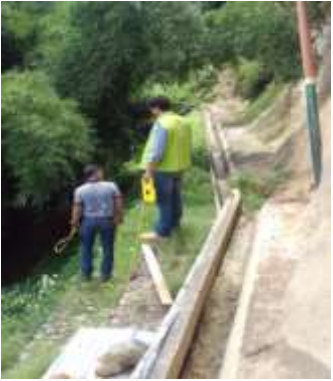
Cordoncillos	Gaviones -Drenes Horizontales	Se encontraron 7 cuerpos de gaviones de 18 metros lineales cada	Se debe hacer mantenimiento de los gaviones, cambiar las mallas que

BARRIO	TIPO DE OBRA	SITUACION ENCONTRADA	OBSERVACIONES	FOTO
		uno y 1 metro de altura, 29 metros lineales de canaleta y 5 drenes horizontales.	tienen efectos dañinos debido a la corrosión, cambio de 2 cuerpos de gaviones que se encuentran totalmente volcados, limpieza y revisión de las 4 cajas y 5 drenes horizontales.

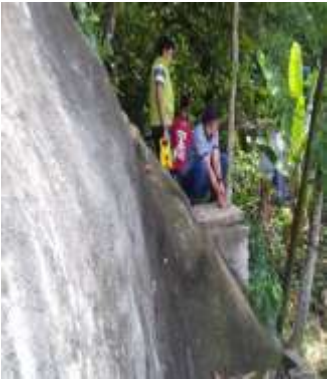
Cordoncillos II	-Gaviones Anclada -Drenes Horizontales	Se encontró 3 cuerpos de gaviones de 27 metros lineales de longitud y 1 metro de altura, 1 cuerpo de gaviones de 15 metros lineales de longitud y 1	Se observa que la pantalla anclada se encuentra en buen estado, sin embargo es pertinente hacer una limpieza de esta y de la canaleta, se debe hacer mantenimiento

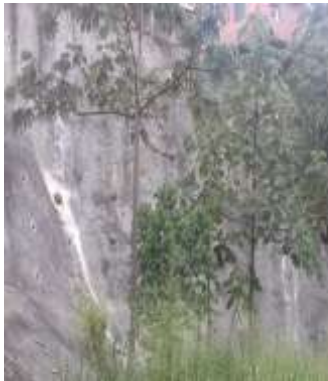
BARRIO	TIPO DE OBRA	SITUACION ENCONTRADA	OBSERVACIONES	FOTO
		metro de altura y 3 cuerpos de gaviones de 10 metros lineales de longitud y 1 metro de altura, una pantalla anclada de aproximadamente 50 metros lineales de longitud y 20 metros de altura y 4 drenes horizontales en el talud.	de los gaviones y de los drenes horizontales del talud.	
Fonce	-Pantalla Anclada	Se encontró una pantalla anclada de 40 metros de longitud y 20 metros de altura, con su respectiva	La pantalla anclada se encuentra en buen estado, sin embargo es pertinente hacer reparaciones

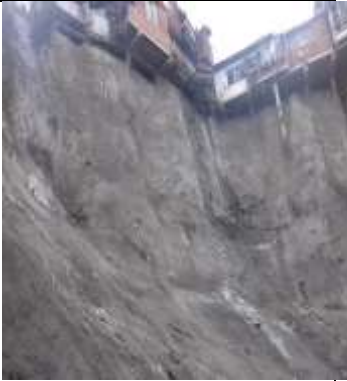
BARRIO	TIPO DE OBRA	SITUACION ENCONTRADA	OBSERVACIONES	FOTO
		canaleta de 60 metros lineales y 2 cuerpos de gaviones de 20 metros lineales de longitud y tres metros de altura.	locativas de esta y una limpieza en general, se debe hacer mantenimiento de los gaviones.

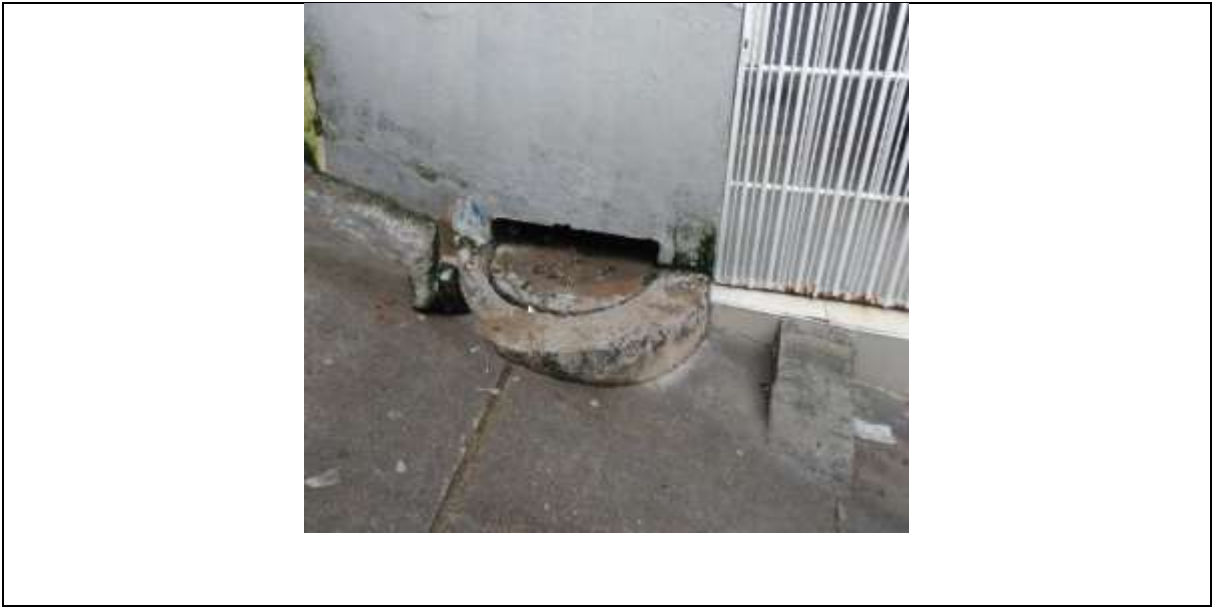
Tipo	Pozo		
Ubicación	X-1104784 Y-1281766		
Estado	Aceptable	Calificación	4
Mantenimiento	Si requiere mantenimiento		
Observaciones	El pozo se encuentra debajo del nivel de la casa, Se encuentra la presencia de un dren.

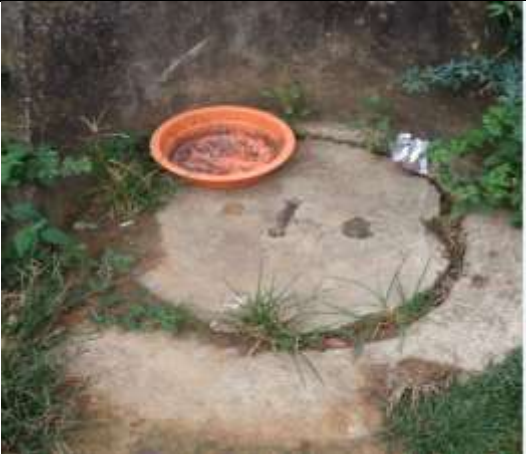
Tipo	Pozo		
Ubicación	X-1104800 Y-1282278		
Estado	Acatable	Calificación	5
Mantenimiento	Si requiere mantenimiento		
Observaciones	La tapa núcleo se encuentra despificada así mismo cuenta con presencia de vegetación

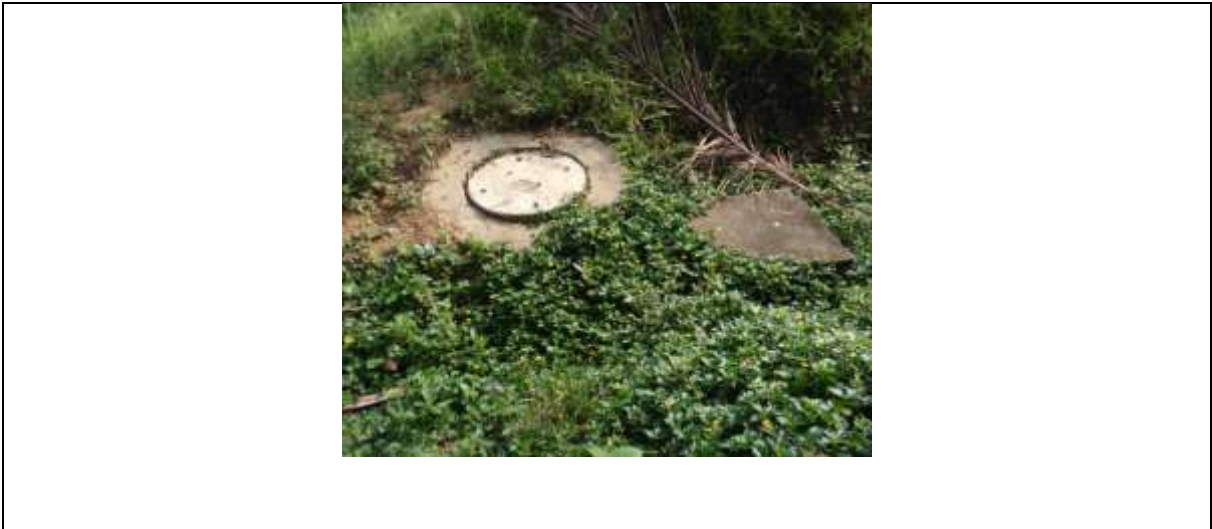
Tipo	Pozo		
Ubicación	X-1104807 Y-1282651		
Estado	Aceptable	Calificación	5
Mantenimiento	Si requiere mantenimiento		
Observaciones	Se observó que la tapa núcleo esta greteada por toda la mitad así mismo cuenta con presencia de cobertura vegetal

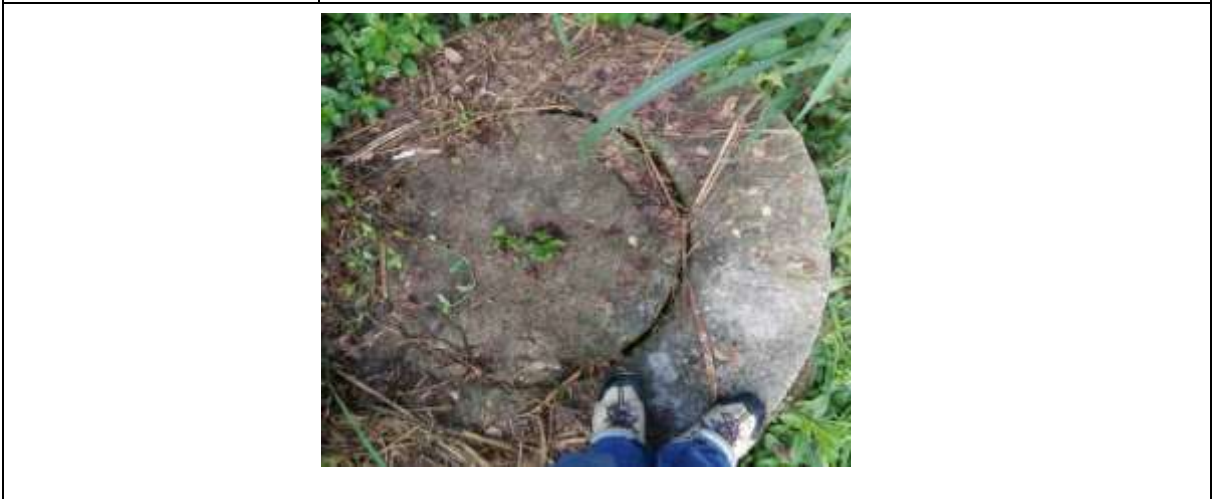
Tipo	Pozo		
Ubicación	X-1104824 Y-1282669		
Estado	Aceptable	Calificación	4
Mantenimiento	Si requiere mantenimiento		
Observaciones	El pozo está rodeado por vegetación

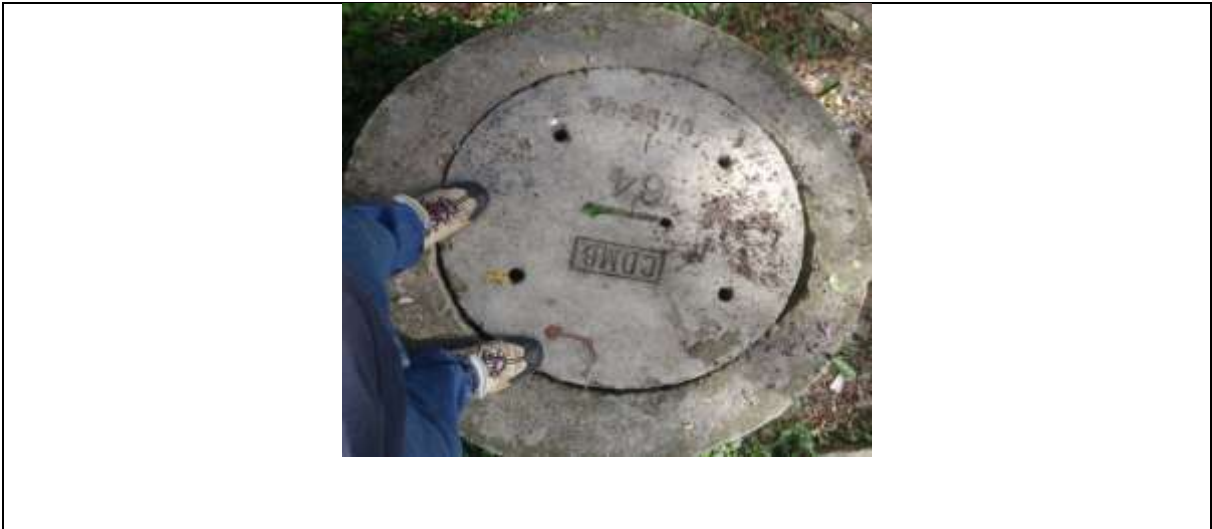
Tipo	Pozo		
Ubicación	X-1104812 Y-1282836		
Estado	Aceptable	Calificación	3
Mantenimiento	No requiere mantenimiento		
Observaciones	Es pozo se encuentra en buenas condiciones

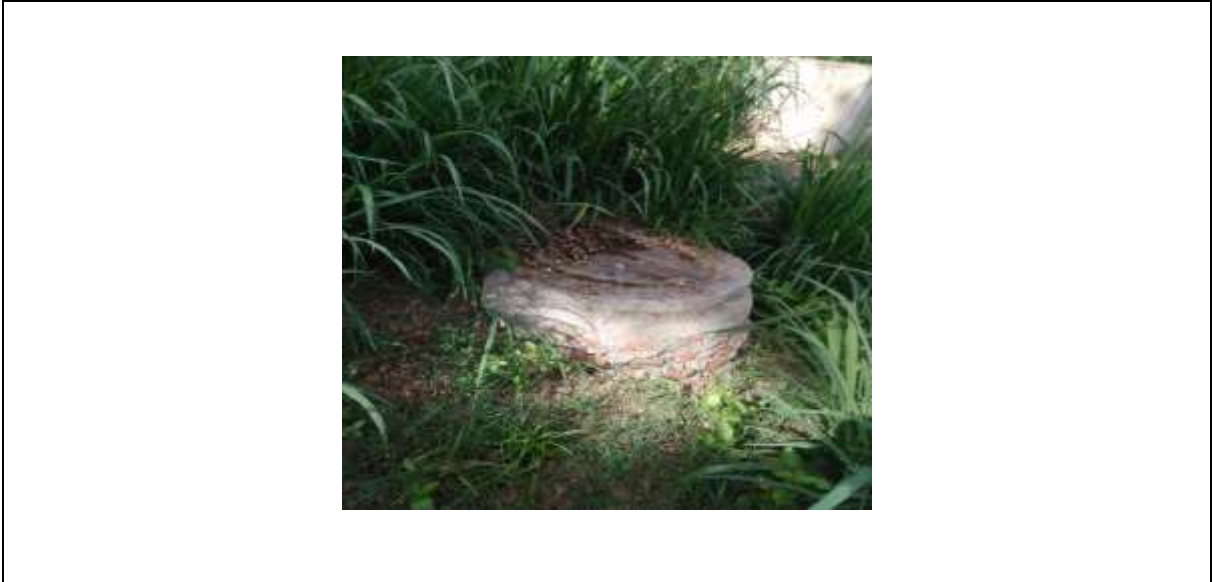
Tipo	Pozo		
Ubicación	X-1104771 Y-1282750		
Estado	Aceptable	Calificación	5
Mantenimiento	Si requiere mantenimiento		
Observaciones	El pozo está rodeado por vegetación y la tapa núcleo tiene sedimentos

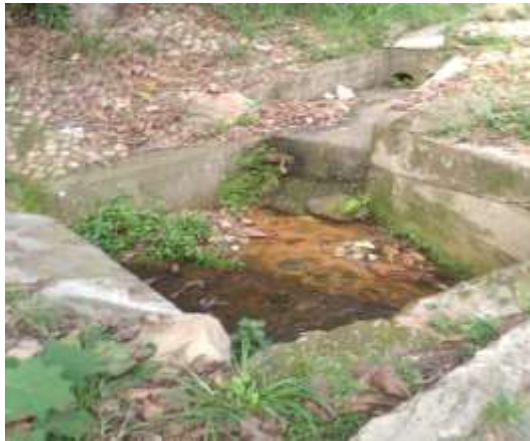
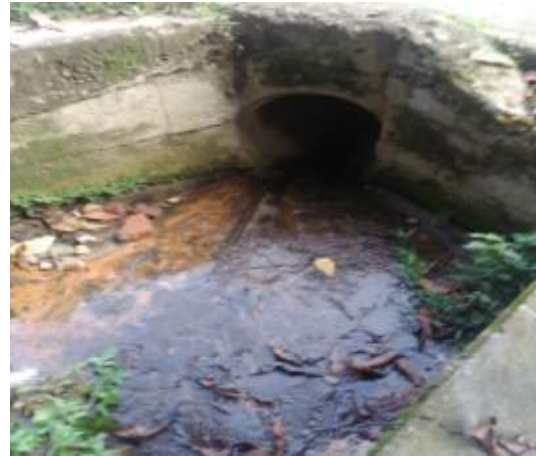
Tipo	Caja		
Ubicación	X-1104555 Y-1282750		
Estado	Aceptable	Calificación	5
Mantenimiento	Si requiere mantenimiento		
Observaciones	Hay presencia de vegetación , rocas y escombros

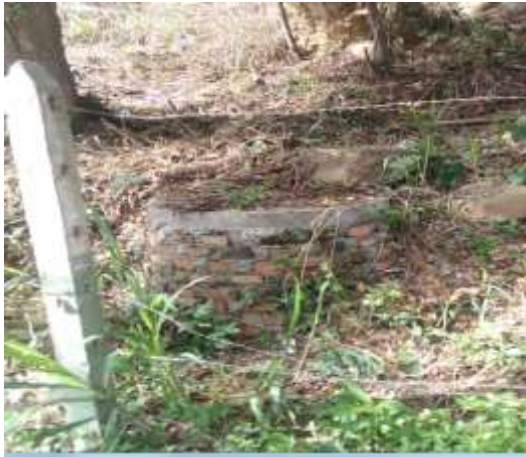
Tipo	Pozo		
Ubicación	X-1104832 Y-1282847		
Estado	Aceptable	Calificación	5
Mantenimiento	Si requiere mantenimiento		
Observaciones	La tapa núcleo está cubierta por sedimentos y vegetación

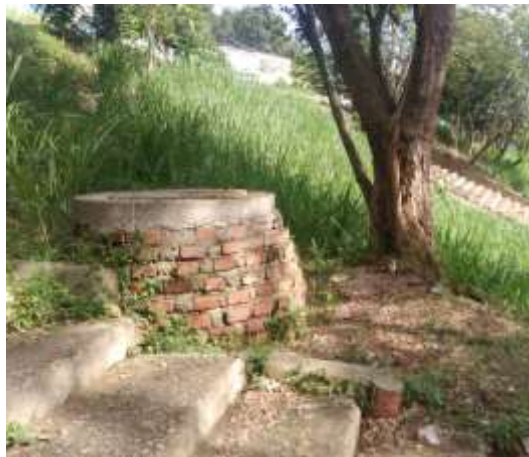
Tipo	Pozo		
Ubicación	X-1104814 Y-1282835		
Estado	Aceptable	Calificación	4
Mantenimiento	Si requiere mantenimiento		
Observaciones	El pozo se encuentro en buenas condiciones

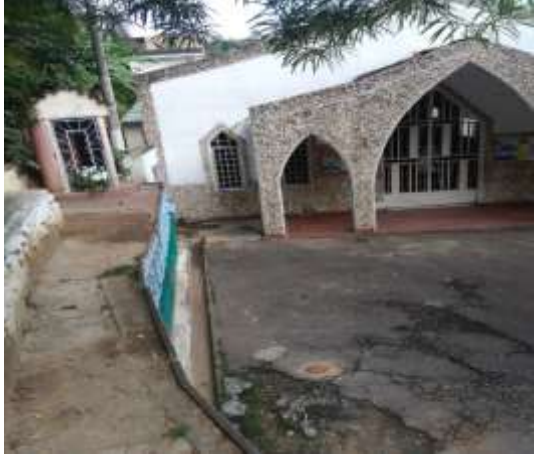
Tipo	Caja		
Ubicación	X-1104574 Y-1282707		
Estado	Aceptable	Calificación	4
Mantenimiento	Sí requiere mantenimiento		
Observaciones	No se puede observar la caja porque se recubrió con un sobrepeso de la iglesia.

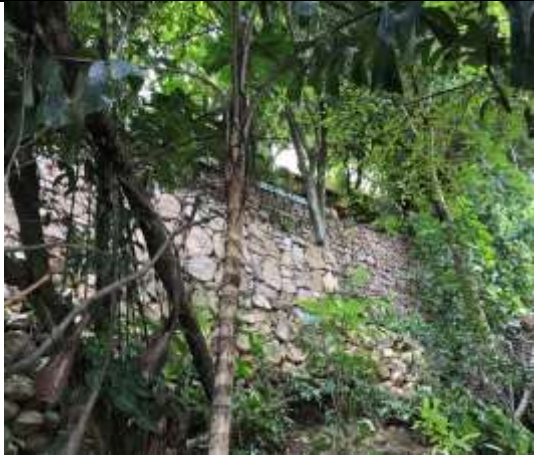
BARRIO	TIPO DE OBRA PROYECTADA POR LA CDMB	OBSERVACIONES	FOTO
Bucaramanga	<p>-Muro de contención.</p> <p>-Pantalla anclada.</p>	<p>En el sector de manzana 10 se debe realizar un muro de contención de 18 metros de longitud y 4 metros de altura, se debe continuar el muro ya presente en el sector y mantener la altura de 8 metros de este, de igual forma se advierte la presencia de 3 cuerpos de gaviones 8.5 metros de longitud, los cuales se encuentran en su mayoría fallados y presentan problemas en la malla, de igual forma se advierte un movimiento activo proveniente de la parte superior de estos, lo que indica</p>

<p>que no están cumpliendo la función por la cual fueron construidos, por lo que se debe realizar mantenimiento de estos..</p> <p>En el sector de la hoyada, se debe realizar una pantalla anclada de 85 metros de longitud por 15 metros de alto en la vía que conduce Girón –con Bucaramanga, dado que es reconocido a simple vista un proceso erosivo de gran magnitud, lo que pone el riesgo la integridad de los transeúntes y usuarios de la vía, de igual forma se debe realizar mantenimiento a los</p>	     
--	---	---

<p>8 cuerpos de gaviones de 18 metros de longitud y a la canaleta de 39 metros de longitud 0.3 metros de espesor.</p>

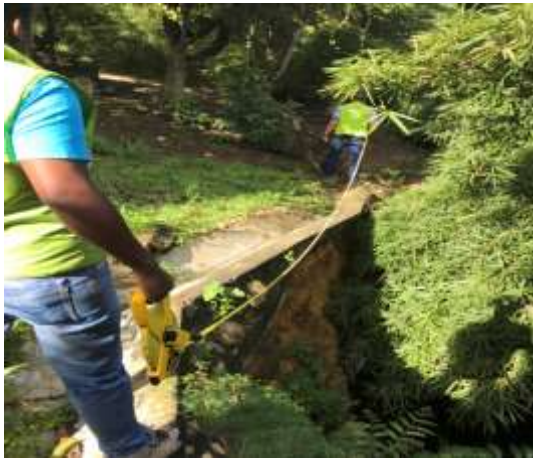
<p>Cordoncillos I</p>	<p>-Muro de contención.</p>	<p>Se encontró que se encuentra un talud con elevados procesos de erosión hídrica, en el cual se debe realizar un muro de contención de 11 metros de longitud por 10 metros de altura, de igual forma se encontró que una vivienda del sector se encuentra construida en la corona de un talud inestable, la cual no está localizada en los parámetros de aislamientos para la</p>

construcción de viviendas de la CDMB, se requiere de carácter urgente la construcción de un muro de 6.5 metros de longitud y 8 metros de altura, se debe realizar un mantenimiento a los 6 cuerpos de gaviones de 18 metros de longitud, los cuales se encuentran localizados en el borde del talud a 4 metros de la corona de este y la casa ,esto debido al empuje de tierra y la sobrecarga de la vivienda lo cual hizo fallar 2 cuerpos de gaviones y requieren mantenimiento inmediato.

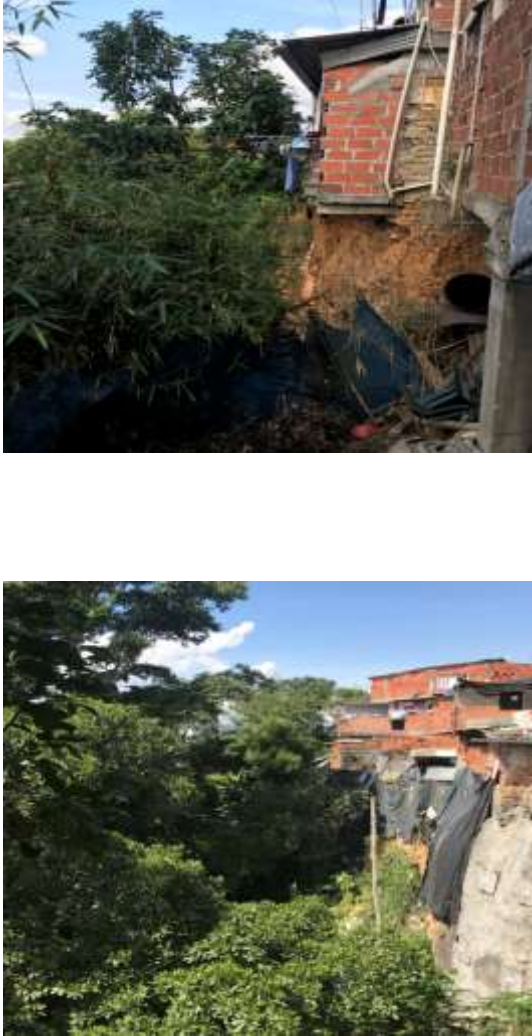
<p>San Gerardo</p>	<p>-Estudio geológico, geotécnico, hidrológico y diseño de obras.</p> <p>-Muro de contención.</p> <p>- Pantalla anclada.</p>	<p>Se debe realizar en primera instancia un estudio geológico, geotécnico, hidrológico y diseño de obras debido a que en la entidad no reposa ningún documento de este barrio.</p> <p>Basados en los estudios se debe realizar la continuación de la pantalla anclada, dado que el proceso erosivo del talud donde se encuentra situado el barrio es avanzado y ya tiene antecedentes de fenómenos de remoción en masa, la continuación de la pantalla anclada debe hacerse en dos tramos, el primero corresponde a 100</p>

metros lineales por 10 metros de altura y el segundo 80 metros lineales y 10 metros de altura	
--	--	---	--

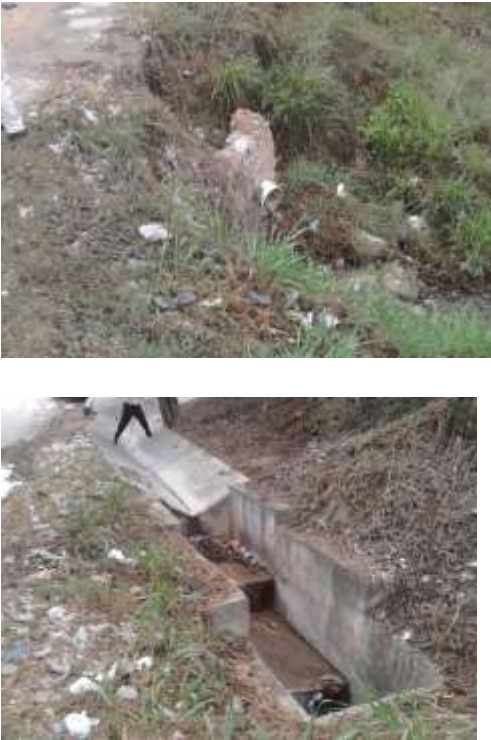
Fecha de visita	Concepto Técnico	Fotografías
<p align="center">14 de febrero de 2017</p>	<p>Según la zonificación sismo-geotécnica del Servicio Geológico Colombiano (Ingeominas 2001), las características geotécnicas del terreno localizado entre las Abscisas PR 70+095 (ingreso Barrio Bellavista intercambiador El poblado) a PR 70+645 (Puente Flandes) con Longitud Aproximada 550 m, Ruta Nacional 66 (Bucaramanga – Barrancabermeja) del municipio de Girón, se encuentra en la ZONA 4B, la cual es susceptible a erosión Activa.</p> <p>Durante la visita se evidencio procesos de erosión leves y moderados a nivel</p>

<p align="center">Canaleta de aguas lluvias, que se encuentran en la entrada del barrio Bellavista, para el manejo de las aguas de escorrentia (Fuente propia)</p>

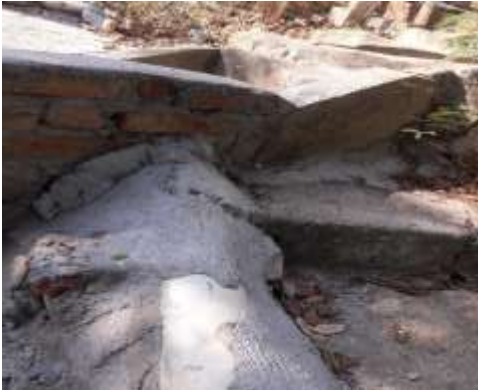
<p>Se encontró que las estructuras de captación y conducción de aguas se encuentran falladas debido a los factores anteriormente mencionados, y fallos en la manipulación del talud en el momento de la ejecución de las obras (según versión de los habitantes y soportes de conceptos emitidos por la EMPAS S.A. E.S.P.</p> <p>La comunidad construyo una estructura de captación y conducción de aguas lluvias provenientes de los tejados y escaleras, las cuales son las que generaron el foco más crítico de erosión, con el fin de mitigar el vertimiento de estas hacia el talud, se debe hacer</p>	<p>Se observa focos de erosión y socavación generados por el mal estado del canal de manejo de aguas lluvias de la corona del talud. No se evidencian medidas de control de escorrentía tanto en la corona como en el pie del mismo (Fuente propia).</p>

<p>Se encontró una estructura de contención, captación y conducción ejecutado por los habitantes del sector, con el fin de mitigar la acción erosiva que las aguas lluvias generan sobre el talud, las cuales el día de la visita se le hicieron unas recomendaciones (Fuente propia)</p>

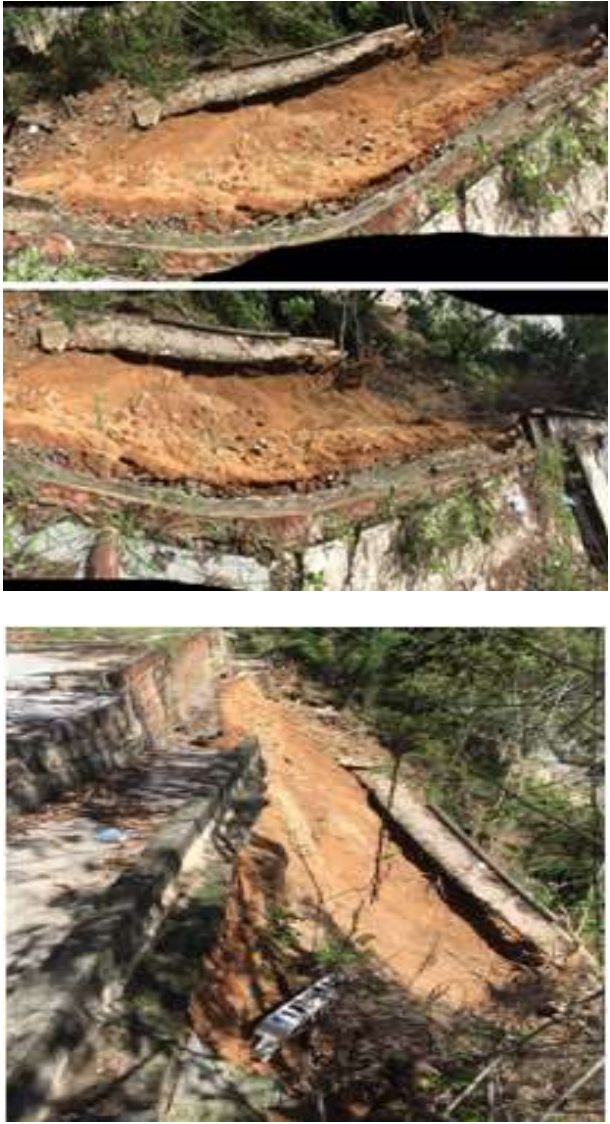
Fecha de visita	Concepto Técnico	Fotografías
13 de marzo de 2017	<p>De acuerdo a la inspección ocular realizada se evidencio:</p> <p>Se observó en el talud varias afectaciones debido a factores climáticos, ya que, durante los últimos días se registraron fuertes lluvias en la zona, lo que ocasionó el colapso de la canaleta que conduce las aguas lluvias y arrastró consigo, parte de la vegetación que cubre el talud. De igual forma se presenta el</p>	  <p>Delimitación del area de la afectacion que presenta agrietamiento y esta en riesgo de</p>

Fecha de visita	Concepto Técnico	Fotografías
	<p>desprendimiento de material terrígeno y algunos cantos de distintas composiciones, debido a que el agua lavó la roca y debilitó su matriz.</p> <p>Se evidencia un mal manejo de las aguas lluvias, ya que toda el agua que vierten los tejados de las viviendas y las escaleras de acceso al barrio, caen directamente sobre el talud.</p> <p>La canaleta que se desprendió genera un peligro ya que puede</p>	<p>colapsar, efectuada por funcionarios de la Alcaldía de Giron, según versión de la comunidad. (Fuente propia).</p>

<p>Canaleta que colapso debido a las fuertes</p>

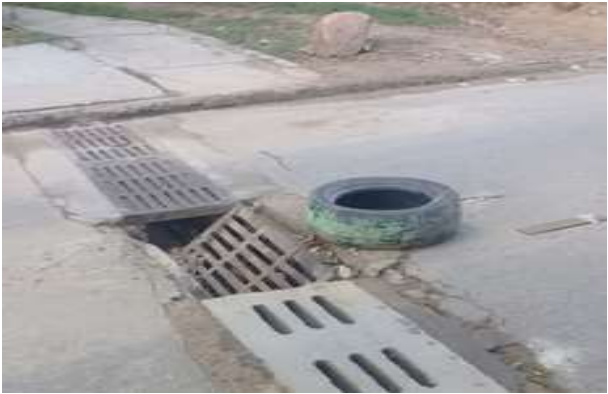
Fecha de visita	Concepto Técnico	Fotografías
	<p>su función de desagüe de las aguas lluvias, ocasionando que los caudales sean muy altos y las canaletas no cumplan debidamente su función haciendo que el agua se rebose y esta caiga directamente sobre las escaleras directamente a gran velocidad originando que estas mismas se debiliten.</p> <p>Se recomienda gestionar la adquisición del plástico de polietileno para cubrir el talud</p>

Fecha de visita	Concepto Técnico	Fotografías
	<p>para mitigar los efectos climáticos que estos causan sobre este.</p> <p>Se enfatiza en la necesidad de darle un manejo más adecuado a las aguas lluvias de las cubiertas de las viviendas del sector, para evitar que estas se encaucen por las vías peatonales, que debido a las altas pendientes y a los altos caudales, presentan rebosamientos en las canaletas de conducción de estas aguas y ocasionan afectaciones al talud.</p>

Fecha de visita	Concepto Técnico	Fotografías
	<p>Realizar un adecuado manejo de los residuos sólidos resultantes de las actividades antrópicas implementando un plan de gestión integral de residuos sólidos - PGIRS.</p> <p>Evitar el tránsito de personas sobre las estructuras afectadas, como los canales de conducción de aguas lluvias de la corona del talud, las cuales ya se encuentran en un estado crítico y presentan</p>
