Ingeniería Civil

PRACTICA EMPRESARIAL

**SUPERVISIÓN Y VERIFICACIÓN DE LAS ACTIVIDADES REALIZADAS EN
LAS OBRAS DEL ÁREA DE URBANISMO DEL PROYECTO MEDITERRANE
SPA & TENNIS CLUB, SECTOR FIRENZE**

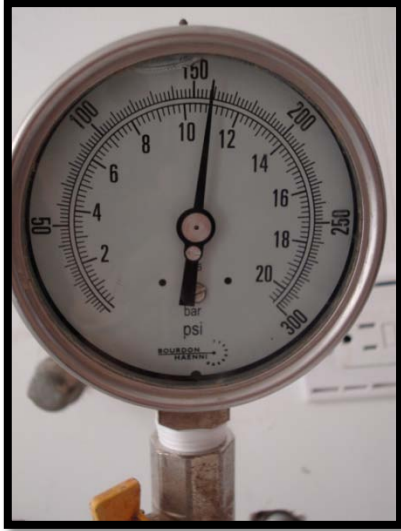
La máxima variación o pérdida de presión al final del proceso es de 3 PSI. Si se supera está perdida se deduce que en la red se está presentando fuga y posteriormente se procede a ejecutar el arreglo pertinente.

Foto 5, Manómetro. Fuente Propia

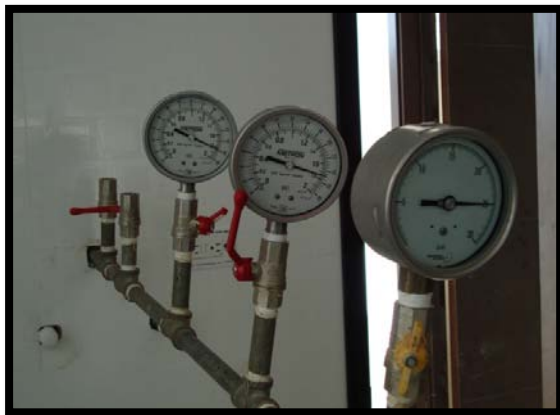
Foto 12, Manómetros para prueba de gas en calibración. Fuente Propia

Luego de efectuada la prueba de calibración de los manómetros utilizados en los diferentes proyectos que a la fecha se encontraban en proceso de verificación, se determinaron los datos presentados en las tablas 1 y 2:

Estos resultados se presentan como reporte al departamento de calidad de la empresa en el área de construcciones, y de este se determinan cuales manómetros requieren de mantenimiento y calibración para ser usados nuevamente en las pruebas hidráulicas o de gas.

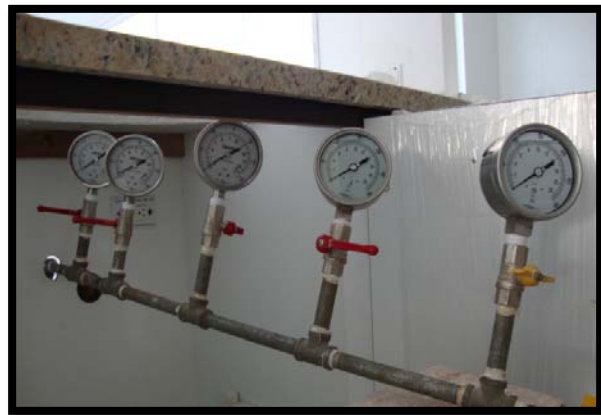
Foto 13, Manómetros para prueba hidráulica en calibración. Fuente Propia

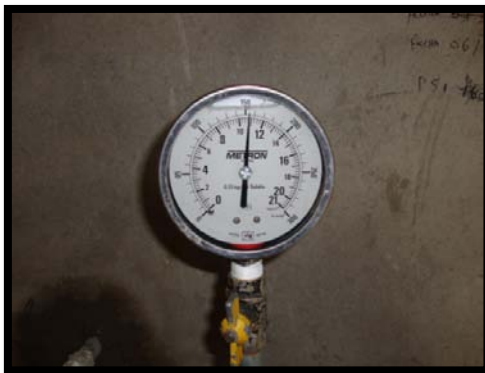
Fotos 19, Manómetro antes de iniciar medición.
Fuente Propia

De esta verificación en pruebas, se encontraron algunas áreas con red hidráulica incompleta, con presencia de tramos con fugas y obstrucciones por material sólido como papel o concreto al interior de las tuberías.

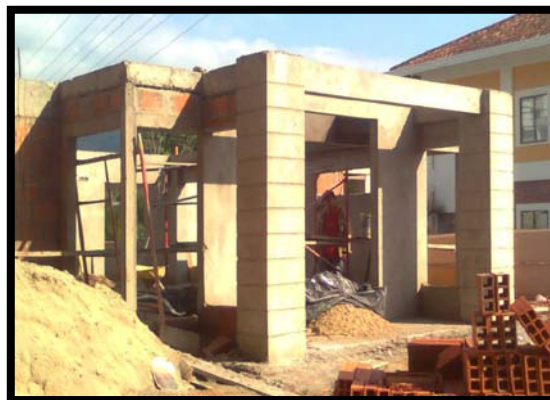
Foto 45, Guardería en actividad de mampostería y friso. Fuente Propia

Siendo realizada esta verificación, se recibe la actividad de conformidad con los criterios anteriormente mencionados.

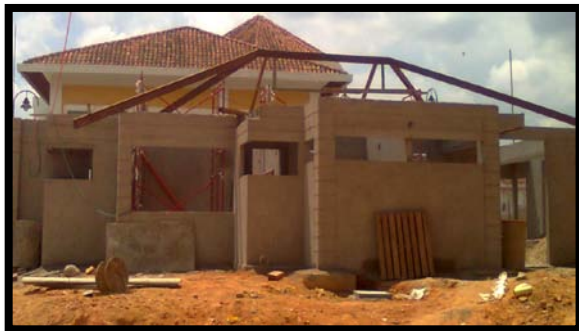
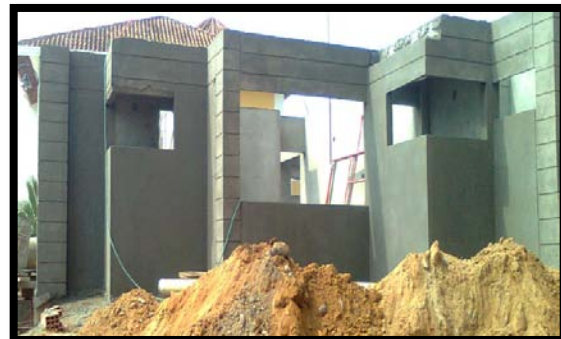
Fotos 46 y 47, Guardería en actividad de mampostería y friso. Fuente Propia

Siendo realizada esta verificación, se recibe la actividad de conformidad con los criterios anteriormente mencionados.

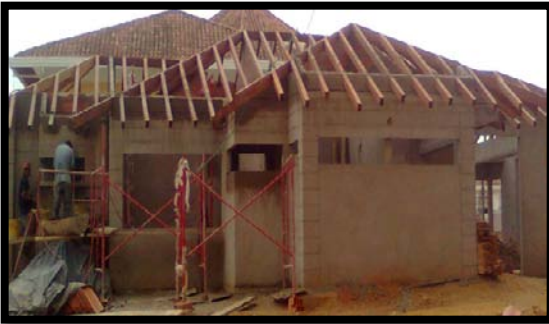
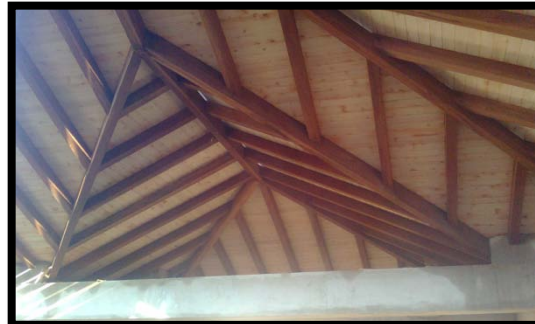
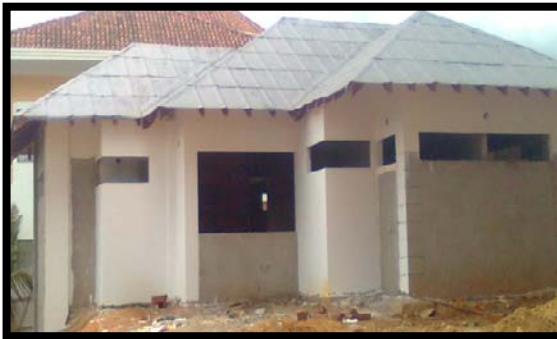
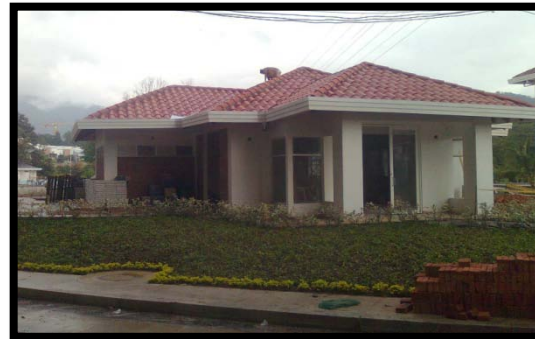
- En la actividad de instalación de cubierta, se verificó la calidad del material, sin que este presentara quiebres o perforaciones, se revisaron los niveles de la cubierta y pendiente de los canales hacia los bajantes de aguas lluvias y las dimensiones de la misma cumpliendo con lo especificado en los diseños.

Fotos 48, 49, 50 y 51, Etapas de construcción de la cubierta de Guardería. Fuente Propia

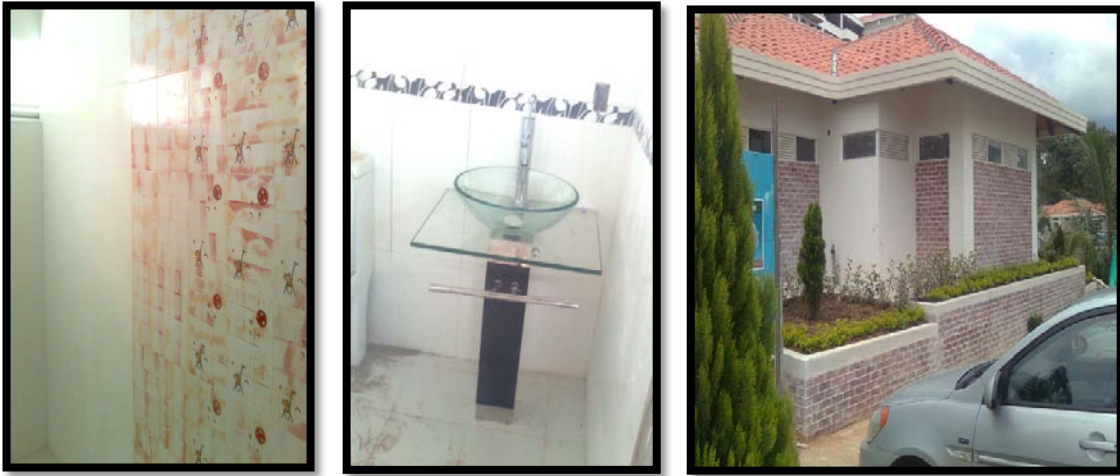
- En la actividad de instalación de pisos y enchapes se verificó que el materia estuviese en buen estado sin quiebres o rayones, se revisaron los niveles en las áreas de instalación del enchape y se revisó la uniformidad del brechado.

Fotos 52, 53 y 54, Detalle de enchape de baños Guardería y fachaleta posterior. Fuente Propia

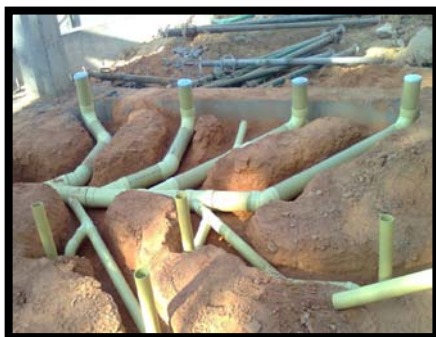
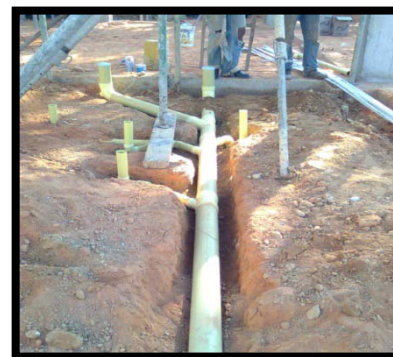
Los criterios de aceptación las actividades ejecutadas en el salón social, son los mismo que se mencionaron en el numeral de Guardería e igualmente los resultados obtenido al ejecutar las pruebas hidrosanitarias sobre las redes, fueron favorables.

Fotos 60, 61, 62 Instalaciones sanitarias y manómetro en prueba hidráulica. Fuente Propia

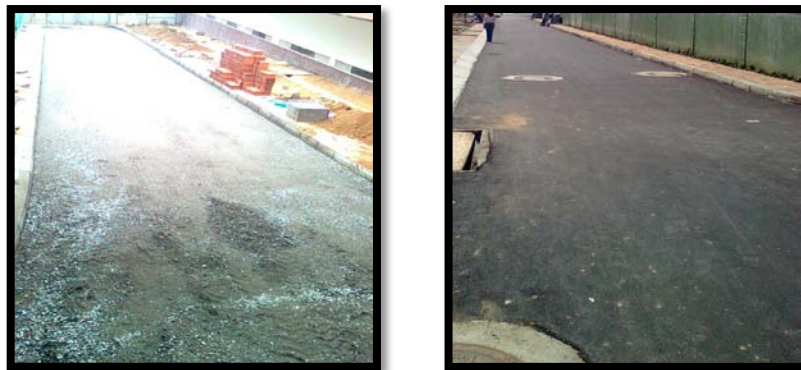
El material de la base es de tipo granular. Sobre la superficie de la vía se extendieron 2 capas de 15 cm para obtener una capa compactada de 25 cm.

Fotos 72 y 73, Base y asfalto extendido sobre la vía respectivamente, Fuente Propia

El material para la capa de rodadura es mezcla asfáltica MDC – 3. Sobre la superficie de la base se extendió una capa de mezcla asfáltica de 0,12 cm de espesor, para obtener una capa compactada de 0,10 cm. El total de mezcla que se empleó para la capa de rodadura fue de 32 m³

Sobre la mezcla se efectuó la revisión de temperatura antes de ser extendida, en promedio el resultado de temperatura fue de 135°C, lo cual es un valor apropiado para compactar la mezcla.

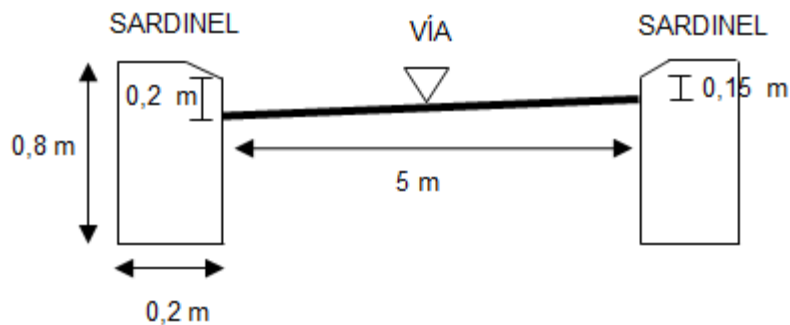
Se ubicaron 340 sardineles prefabricados tipo A – 40 en dirección longitudinal hacia los costados de la vía, en el andén.

Figura 27, Esquema de perfil de la vía, Fuente Propia

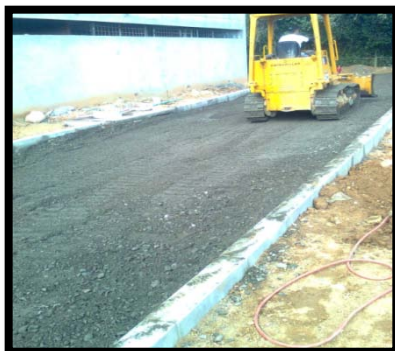
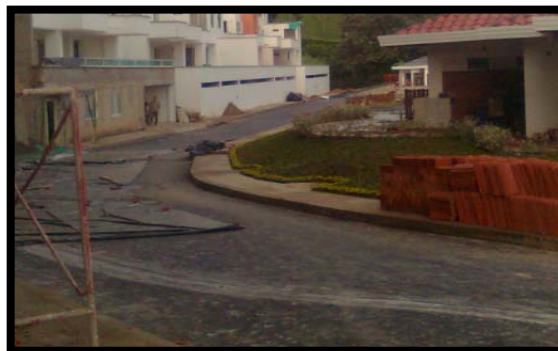
Fotos 74 y 75, Extendida de material de base granular, Fuente Propia
