SEGUIMIENTO Y CONTROL AL PLAN CALIDAD DEL PROYECTO CASA 40 DE URBANAS S.A.

MARÍA FERNANDA TARAZONA AYALA

**UNIVERSIDAD PONTIFICIA BOLIVARIANA
SECCIONAL BUCARAMANGA
ESCUELA DE INGENIERÍAS
FACULTAD DE INGENIERÍA CIVIL
BUCARAMANGA
2017**

Trabajo de grado realizado en la modalidad de práctica empresarial como requisito para optar al
título de
INGENIERA CIVIL

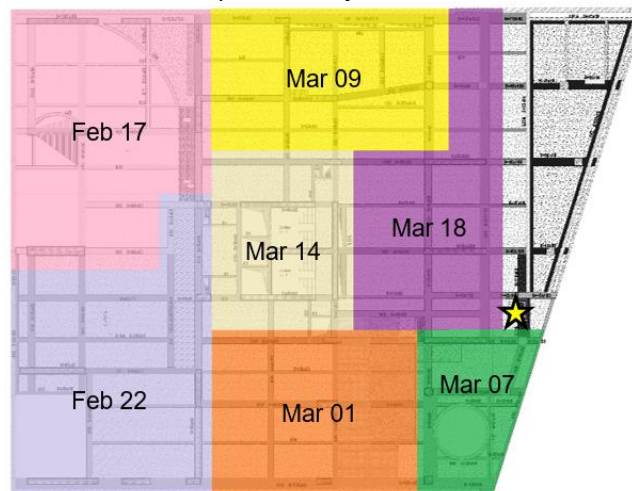
Figura 11. Planta estructural del piso 1-Lobby con detalle de avance en áreas fundidas

Dada la no conformidad 009 (Ver numeral 5.2 – demolición por fisuras en el foso), la fundida del 01 de Marzo no se realiza generando empalme con el foso sino que se tiene abordar la zona de piscina para niños y posteriormente la zona del 09 de Marzo con el fin de no generar retrasos.

Como solución, la obra demolió la sección afectada hasta encontrar agregado grueso, actividad que generó un reproceso y que conllevó a abordar nuevas zonas o secciones de la placa para asegurar el avance (Ver Figura 11). Los sobrecostos fueron liquidados por la concretera.

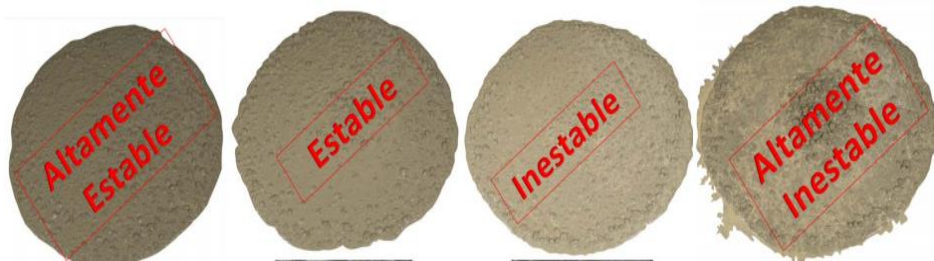
Figura 41. Asentamientos en concretos autocompactantes

Para realizar un chequeo visual de este tipo de concretos es necesario tener en cuenta que la torta formada en el ensayo de flujo libre debe mostrarse homogénea, es decir, debe existir agregado grueso en toda ella; además se debe asegurar que no se forme una lechada (halo) de más de 2 cm en el perímetro de la torta.

Al investigar en la literatura los diferentes problemas con este tipo de concreto, se opina que tal vez las fisuras encontradas en este elemento fueron producto del asentamiento del agregado grueso. En este caso, el concreto sigue consolidándose y se restringe por la armadura de acero, dejando vacíos bajo las barras y material fino en la parte superior del elemento. Las grietas en este elemento aparecen ubicadas sobre el acero de refuerzo o contiguo.²⁰
