**PRÁCTICA EMPRESARIAL COMO AUXILIAR DE SUPERVISIÓN TÉCNICA DE  
OBRAS CIVILES EN LA EMPRESA PERALTA INGENIERÍA S.A.S.**

**JUAN DAVID NORIEGA TOUS**

**UNIVERSIDAD PONTIFICIA BOLIVARIANA SECCIONAL  
BUCARAMANGA  
ESCUELA INGENIERIAS  
FACULTAD DE INGENIERIA CIVIL  
COMITÉ DE TRABAJOS DE GRADO  
2016**

## EDIFICIO PIANELLI

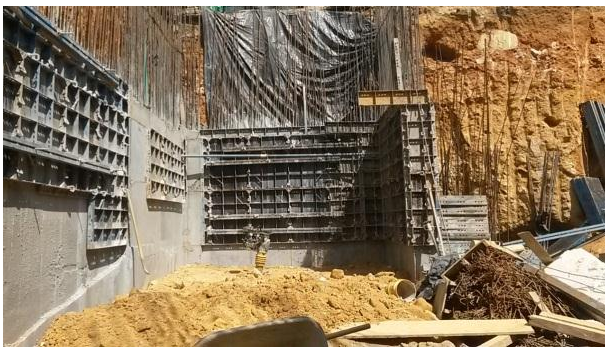
**Ilustración 1: Pantalla P4 en proceso de fraguado.**  
Fuente: Peralta Ingeniería S.A.S.

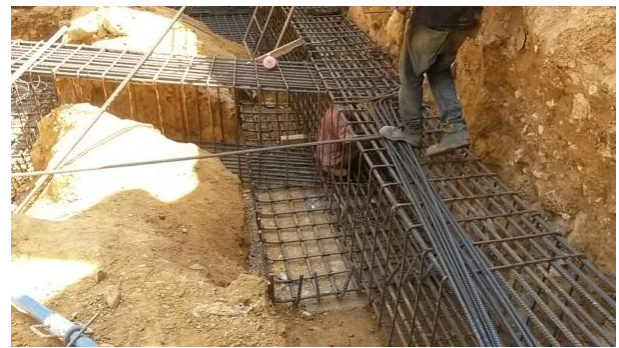
**Ilustración 2: Armado de refuerzo de la viga V00-A.**  
Fuente Peralta Ingeniería S.A.S.

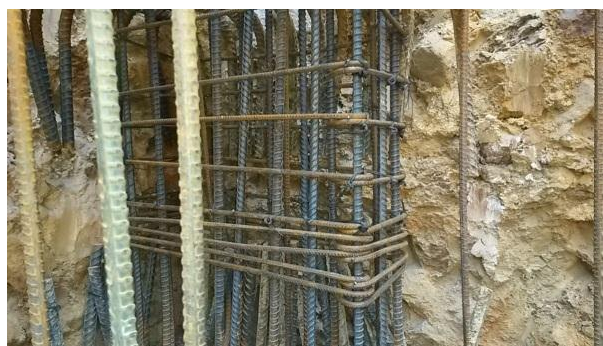
**Ilustración 3: Refuerzo transversal de la columna C-B2.5  
armado de manera errónea. Fuente Peralta Ingeniería S.A.S**

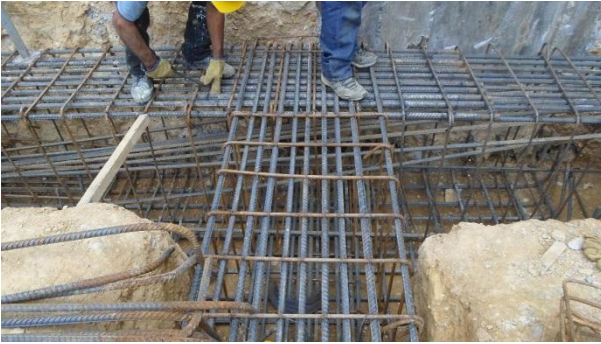
A partir de esta semana en adelante, las visitas a obra se realizan diariamente de lunes a viernes y si es necesario el sábado, con el fin de tener un control más estricto de la misma y prestar un mejor servicio de supervisión técnica por parte de Peralta Ingeniería S.A.S. Se hace una revisión general del armado de las vigas de cimentación y una revisión detallada de las vigas V00-31, V00-31b, V00-V3, V00-24, V00-A3, V00-B, V00-B2 entre ejes 21 y 4, V00-D entre ejes 5 y 31, V00-41 entre ejes B4 y D y V00-5 entre ejes B4 y D. A las vigas anteriormente mencionadas se les revisa su refuerzo longitudinal superior e inferior y refuerzo transversal, encontrándose correctamente armadas todas a excepción de la V00-5, que presentaba un traslapo de 1.50 m cuando realmente debía tener 1.60 m, esto fue

comentado al Maestro de Obra y fue corregido inmediatamente. El Director de Obra pregunta si es posible agrandar la zona del tanque, lo cual fue comentado al Ing. Supervisor Técnico, que dio visto bueno a la idea y procedió a realizar las respectivas modificaciones en el diseño. Se le solicitó al maestro de obra no almacenar las barras de refuerzo sobre el suelo.

**Ilustración 1: Corrección del traslapo en la viga V00-5. Fuente: Peralta Ingeniería S.A.S.**

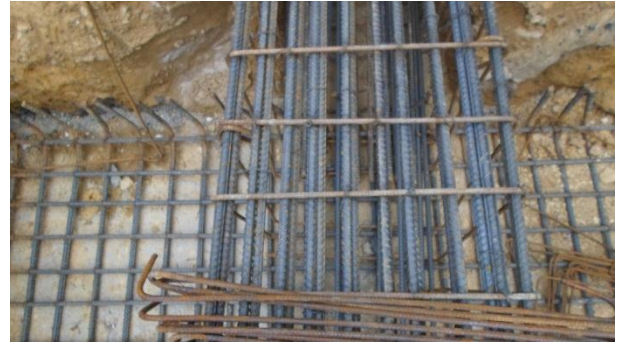
**Ilustración 2: Refuerzo longitudinal superior viga V00-41. Fuente: Peralta Ingeniería S.A.S.**

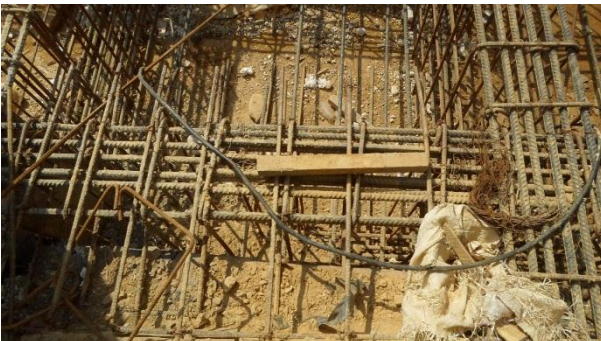
**Ilustración 3: Detalle estado de suciedad en el acero de refuerzo. Fuente: Peralta Ingeniería S.A.S.**

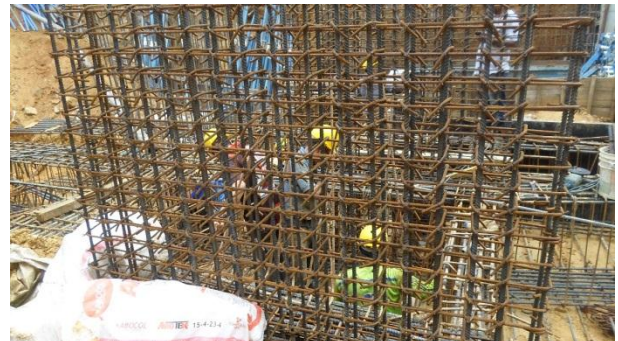
**Ilustración 4: Armado de refuerzo de la pantalla P16. Fuente Peralta Ingeniería S.A.S.**

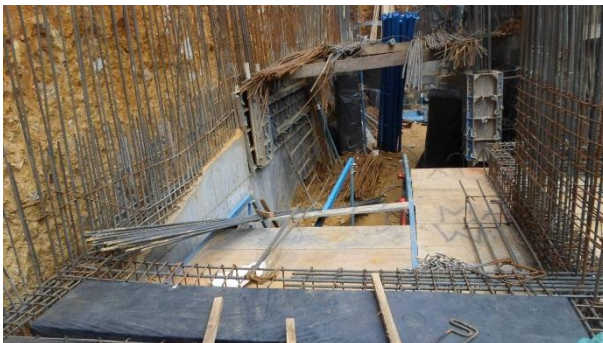
En esta semana se observan trabajos en la cimentación de la estructura, fundida de placa de entrespiso y elementos verticales sótano 2 nivel N-4.05 m. Se hizo una revisión detallada de las vigas del sótano 2 nivel N-4.05 m: VS2-41, VS2-5, VS2-D, VS2-A, VS2-B1, VS2-B3, VS2-C1, VS2-B1, VS2-B1, VS2-B, VS2-B', VS2-B'', VS2-24 y VS2-23. A estas vigas se les revisó su refuerzo longitudinal superior e inferior y refuerzo transversal, las fueron armadas de buena manera, a excepción de la VS2-31. La viga VS2-31 se encontraba armada de acuerdo a un plano desactualizado en el que no se contemplaba un confinamiento total de dicho

elemento en los tramos donde llegan las rampas, por lo que la supervisión técnica decide emitir un oficio dirigido al Director de Obra con el fin de entregar los planos en medio digital (CD) en .pdf y .dwg en su última actualización con fecha del 11 de febrero de 2016, junto con una tabla con el estado actual de la revisión de cada uno de los planos. Se hizo una revisión detallada del armado de las pantallas P21, P14 y P18 y de la columna C-B2.5 nivel N-4.05, se les revisó su refuerzo longitudinal y refuerzo transversal. El Ing. Director de Proyectos Mauricio Niño aprueba fundir las columnas de los ejes 5 y 6 que van hasta el piso 4 y 1 respectivamente con concreto de 3000 psi, con autorización previa del Ing. Supervisor Técnico Miguel Peralta.

**Ilustración 3: Tramo de la viga VS2-31 que recibe la rampa no confinado en su totalidad. Fuente: Peralta Ingeniería S.A.S.**

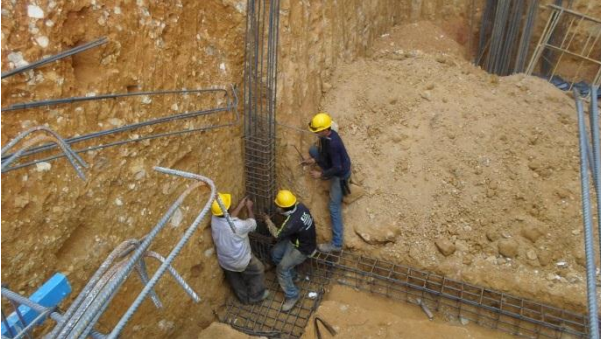
**Ilustración 1:** Armado de columna C-A.6 cuarto de máquinas N-4.05 m. Fuente: Peralta Ingeniería S.A.S.

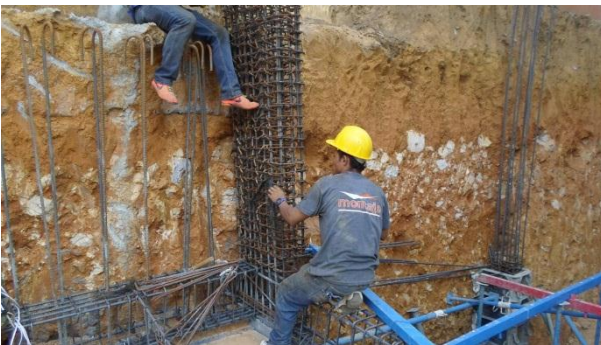
**Ilustración 3:** Armado columna C-A.5 sótano 1.2 nivel N-1.20 m. Fuente: Peralta Ingeniería S.A.S.

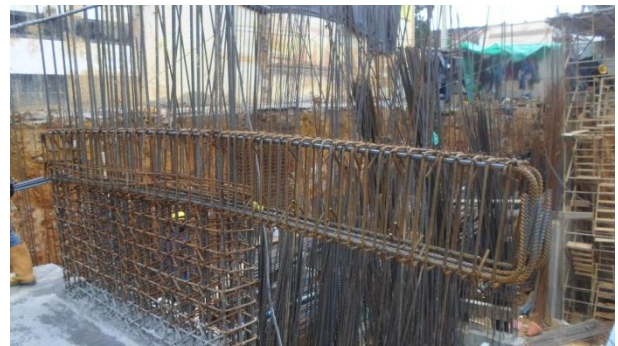
**Ilustración 2: Armado de viga VP10-24 de manera correcta.**  
Fuente: Peralta Ingeniería S.A.S.

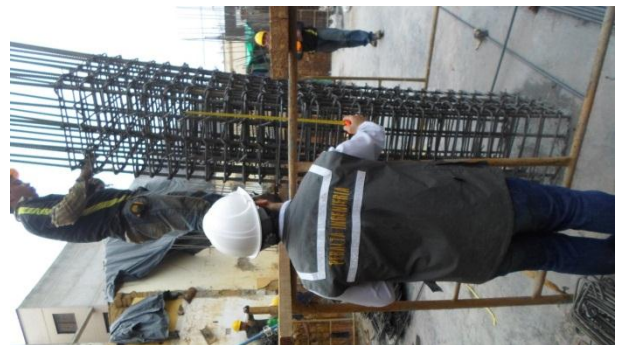
**Ilustración 4: Revisión de armado columna C-B1.41 nivel N-1.20 m.**  
Fuente: Peralta Ingeniería S.A.S.

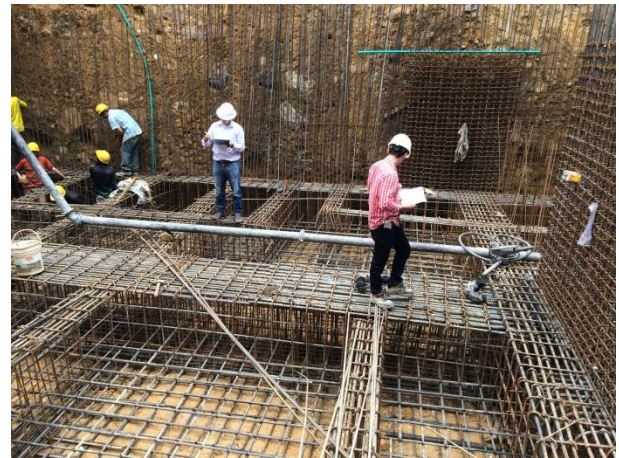
Ilustración 4: Revisión de vigas de cimentación N-6.90 m. Fuente: Peralta Ingeniería S.A.S.

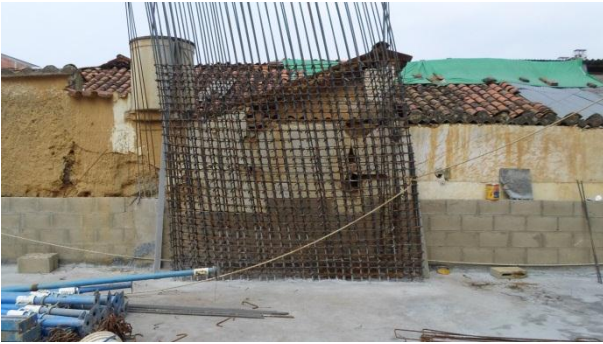
están bien armados. El pasado 11 de marzo se fundieron los restantes de las pantallas en el sótano 2.1 nivel N-5.47 m con concreto de 3000 psi por equivocación, cuando debió haber sido de 5000 psi. Esto fue comunicado a la Supervisión Técnica con el fin de evaluar el problema y darle pronta solución. El Ing. Supervisor Técnico Miguel Peralta afirmó que demoler estos restantes puede ocasionar daños en otros sectores de la estructura y que dependiendo del resultado del ensayo a compresión se tomará una decisión al respecto. Referente al armado de las vigas de la placa del sótano 1.1 nivel N-2.62 m, se hizo una revisión detallada en cuanto a su refuerzos longitudinales inferior y superior y refuerzo transversal de: VS1.1-A, VS1.1-B, VS1.1-C, VS1.1-D, VS1.1-1, VS1.1-11, VS1.1-21, VS1.1-B', VS1.1-B2, VS1.1,B2', VS1.1-B3, VS1.1-24, VS1.1-23a, VS1.1-23, VS1.1-22 y VS1.1-ASC. Se concluye que las vigas se encontraron muy bien armadas, a excepción de la viga VS1.1-A, a la que le faltaban 3 estribos en la zona confinada dentro de la pantalla P1, esto fue corregido de inmediato. Se cambió el proveedor de concreto a CEMEX S.A. debido a que no se llegó un acuerdo con el anterior proveedor.

**Ilustración 2:** Pantalla P20 armada correctamente nivel N+1.84 m. Fuente: Peralta Ingeniería S.A.S.

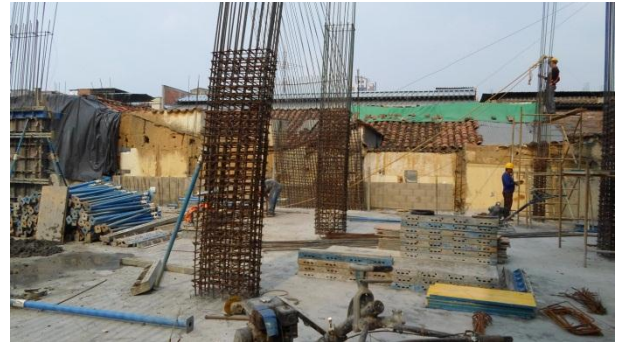
**Ilustración 3:** Columnas C-B1.41 y C-B4.41 armadas correctamente nivel N+1.84 m. Fuente: Peralta Ingeniería S.A.S.

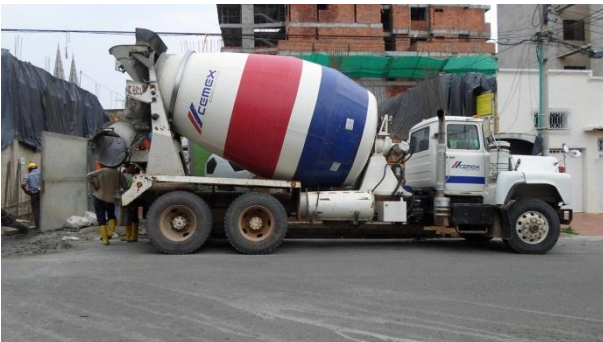
**Ilustración 4:** Cambio de proveedor de concreto a Cemex S.A. Fuente: Peralta Ingeniería S.A.S.

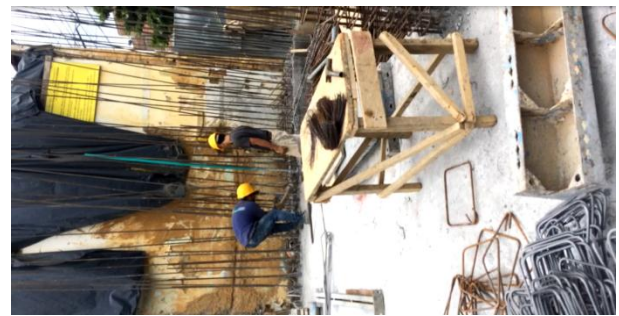
Ilustración 2: "Perreo" del acero de refuerzo sobre la pantalla P4 nivel N+0.23 m. Fuente: Peralta Ingeniería S.A.S.

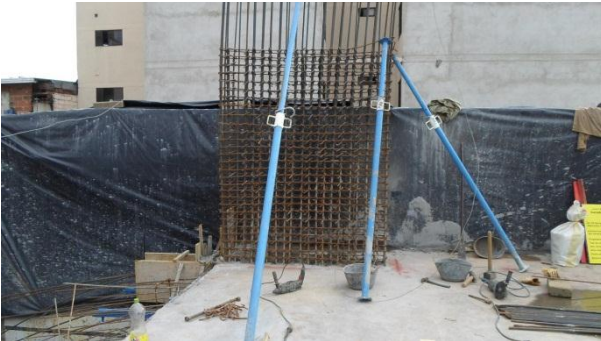
Ilustración 6: Pantalla P8 nivel N+3.48 a la que le faltaba la viga VP21-5. Fuente: Peralta Ingeniería S.A.S.

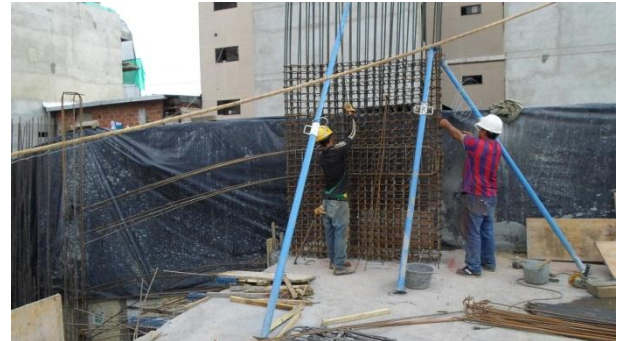
Ilustración 7: Pantalla P8 nivel N+3.48 m armada correctamente. Fuente: Peralta Ingeniería S.A.S.

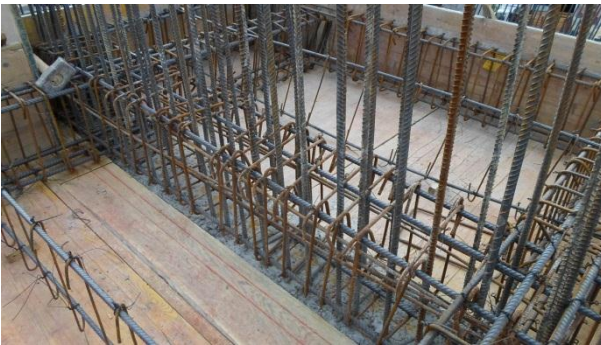
Ilustración 1: Viga VP31-24a a la que le faltaban 3 estribos nivel N+7.73m. Fuente: Peralta Ingeniería S.A.S.

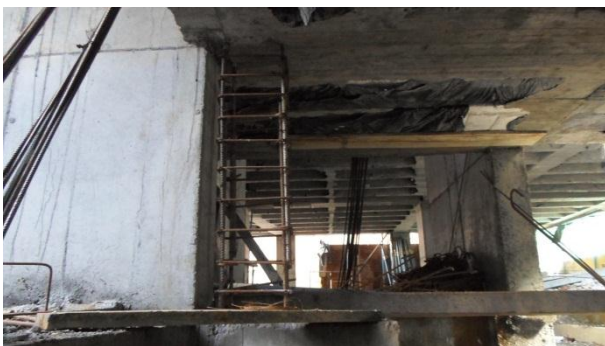
aplomada al momento de ser cimbrada, por lo que al momento de ser desencofrada no quedó vertical, quedó torcida. Arman de columneta que apoya la viga VP20-24 nivel N+3.48 m con el entrepiso del nivel N+1.84 m. Referente al armado de los elementos verticales del piso 3.2 nivel N+6.33 m, se realizó una revisión general de todos los elementos que la componen y una revisión detallada de las pantallas P4 y P8, a las cuales se les chequeó su refuerzo longitudinal y transversal, se encontraron armados de manera correcta. El día 06 de may la supervisión técnica decidió emitir un oficio debido a un error constructivo en la rampa vehicular entre piso 2.1 nivel N+3.48 m y piso 2.2 nivel N+4.88 m, se encontraban anclando una viga que une las dos columnas en la estructura de la rampa vehicular, lo cual había sido prohibido debido a que es una estructura dinámica. Esta Supervisión Técnica NO acepta este tipo de errores constructivos ni se hace responsable por ellos.

**Ilustración 5:** Armado de columneta que apoya la viga VP20-24 nivel N+3.48 m con el entrepiso del nivel N+1.84 m.  
Fuente: Peralta Ingeniería S.A.S.

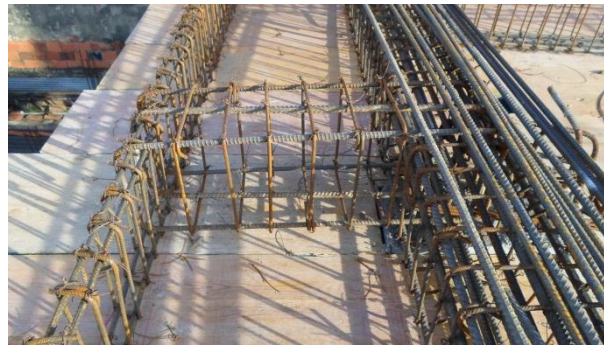
longitudinal inferior y refuerzo transversal; se encontraron armados de manera correcta, a excepción de las vigas VP40-A y VP40-5b. La viga VP40-A no llevaba el refuerzo longitudinal de anclaje en la pantalla P5, la viga VP40-5b no tenía la longitud de los ganchos correspondientes y le hacían falta 3 estribos; fueron corregidos de inmediato. Referente a la construcción de la zona social, se revisó el armado de la placa maciza de 20 cm de fondo de piscina y su nivel con respecto de la placa; también se aseguró de que dejaran los “pelos” para las columnetas de la mampostería confinada de acceso a piscina y muros de piscina.

Ilustración 1: Viga VP40-5b nivel N+10.58 m armada de manera correcta. Fuente: Peralta Ingeniería S.A.S.

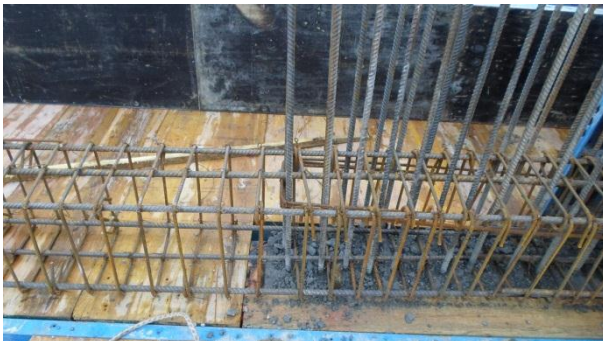
Ilustración 2: Viga VP40-A piso 4 nivel N+10.58 m armada de manera incorrecta. Fuente: Peralta Ingeniería S.A.S.

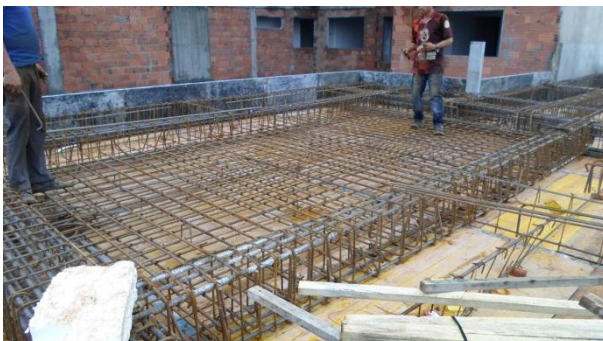
Ilustración 4: Armado de placa maciza  $e = 0.20$  m para fondo de piscina nivel N+10.33 m. Fuente: Peralta Ingeniería S.A.S.

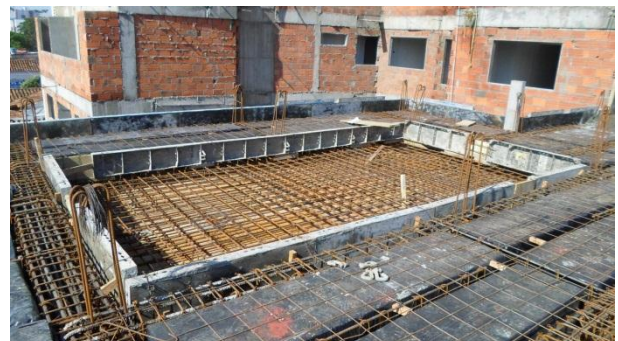
Ilustración 5: “Pelos” para mampostería confinada de zona de acceso a piscina y muros de piscina. Fuente: Peralta Ingeniería S.A.S.
