**APOYO COMO AUXILIAR RESIDENTE EN OBRA E INTERVENTORIA Y SUPERVISIÓN TÉCNICA, ADMINISTRATIVA Y FINANCIERA EN OBRAS DE IMPERMEABILIZACIÓN Y ACABADOS PISCINA DEL PROYECTO EDIFICIO GALLERY LAGARTOS Y OBRAS DE IMPERMEABILIZACIÓN Y ACABADOS EN PLAZOLETAS DEL PROYECTO CONJUNTO RESIDENCIAL PRADOS DE LA COLINA 1 UBICADO EN LA CIUDAD DE BOGOTÁ.**

**INFORME FINAL**

**UNIVERSIDAD PONTIFICIA BOLIVARIANA**

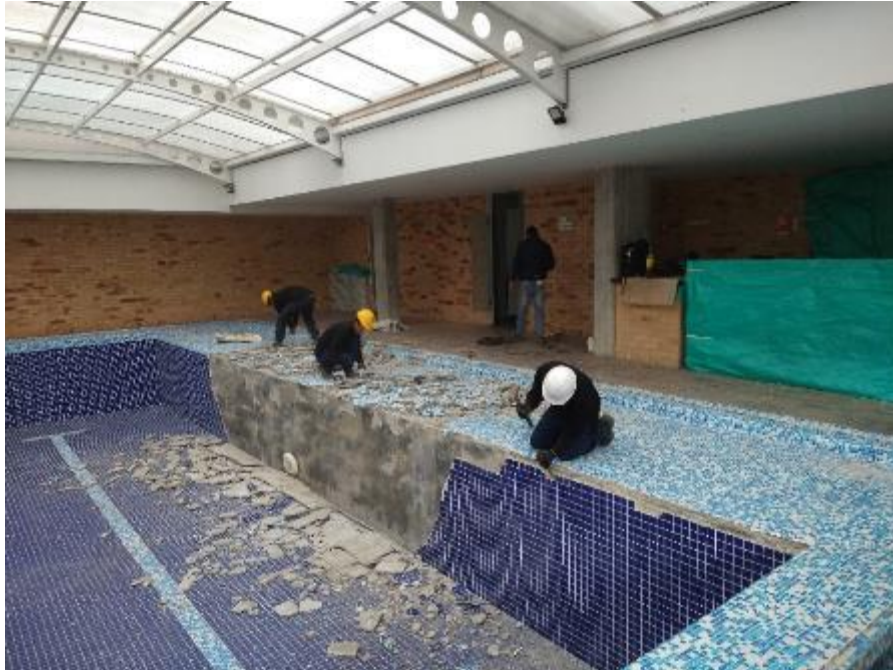
*Ilustración 2 Demolición mosaico vaso piscina.*

Previamente a la demolición la entidad contratante deseaba re utilizar la cerámica después de la impermeabilización, se le explico a la entidad contratante que realizar la actividad de demolición sin afectar la cerámica era casi imposible por lo cual esta accedió a darle continuidad a la actividad como se muestra en la siguiente ilustración.

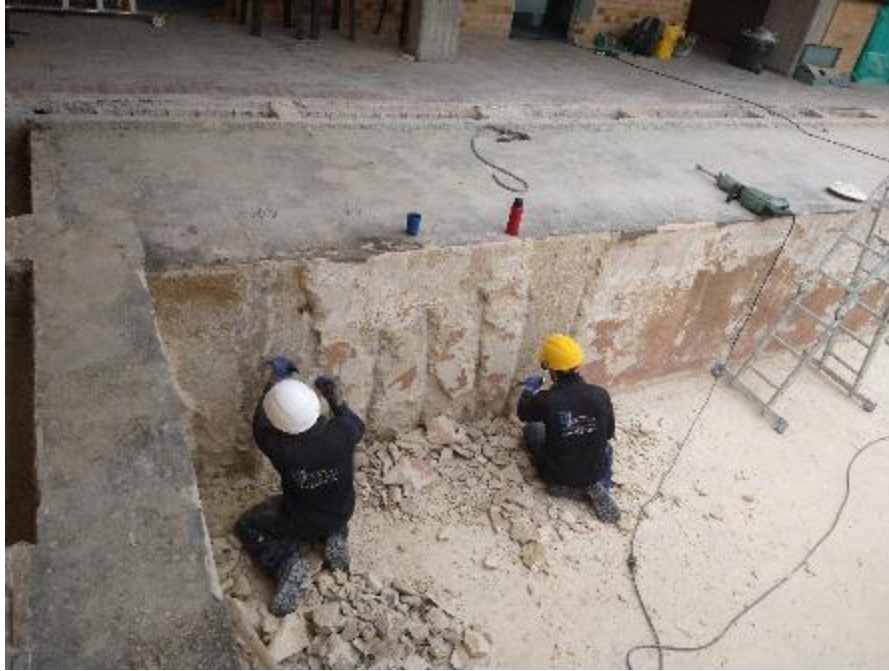
*Ilustración 4 Cincelado de pañete*

Una vez terminadas las actividades de retiro de cerámica se procedió a retirar el pañete de los muros del vaso de la piscina bajo la supervisión del practicante con el fin de garantizar el debido retiro del mortero de pañete existente sin afectar el concreto con el cincel y la maceta, se tomó la decisión de retirar el pañete debido a que el producto XYPEX se debe aplicar directamente sobre el concreto según la ficha técnica, en el piso de la piscina se encontraron espesores aproximados de 5 a 7 cm. Este pañete se encontraba bastante duro ya que estaba directamente aplicado sobre el concreto, por lo tanto, fue necesario primeramente demoler con martillo eléctrico, punteros y macetas, para dar el acabado sobre el cual ira aplicado el XYPEX Concentrado, y segundo, se usó la pulidora con copa diamantada para retirar los sobrantes de mortero que quedaron en la superficie de los muros, y el sobrante de impermeabilización sobre la playa y los andenes como lo muestra la siguiente ilustración.

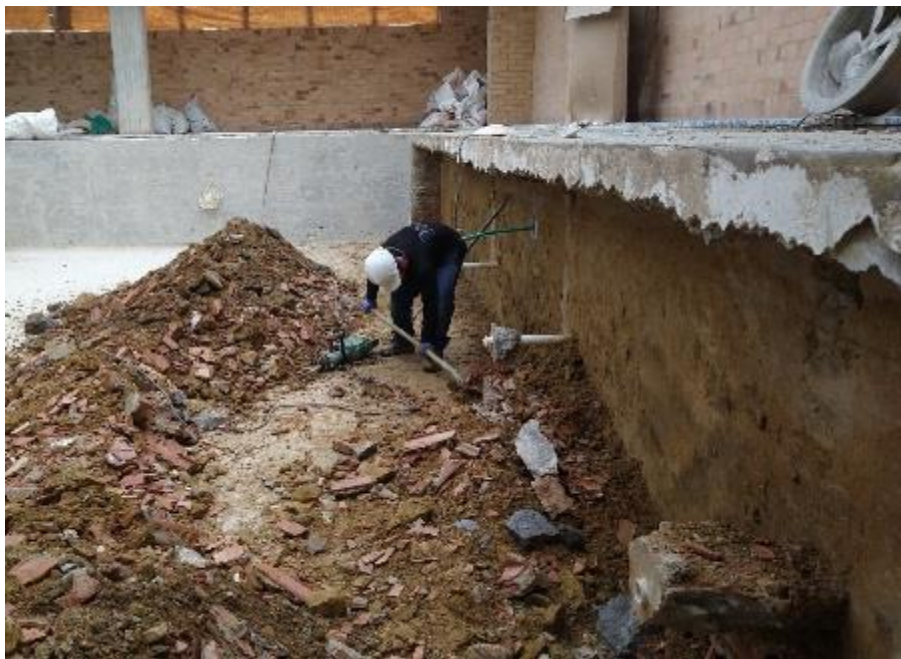
*Ilustración 6 Demolición muro en mampostería.*

Una vez terminadas las actividades de retiro de pañete existente, se procedió a realizar un comité técnico con la presencia de las entidades contratantes y contratadas en la cual se tomó la decisión de demoler el muro de mampostería existente dándole una ampliación a la piscina de 40cm, el practicante tuvo que formar parte de este comité de manera pasiva, anotando las partes importantes, acuerdos y compromisos de las partes y posteriormente brindar un informe con lo anteriormente mencionado, en campo el practicante le informo a los operarios la decisión de las entidades para así darle continuidad a la actividad de demolición de este muro el cual se conformaba de 20 cm de recebo saturado y 20 cm de muro de mampostería, el practicante tuvo que supervisar de manera minuciosa la demolición de este muro para así evitar daños en la tubería eléctrica y los tubos de retorno y succión, se realiza la actividad de demolición acopio y trasiego como se muestra en la siguiente ilustración.

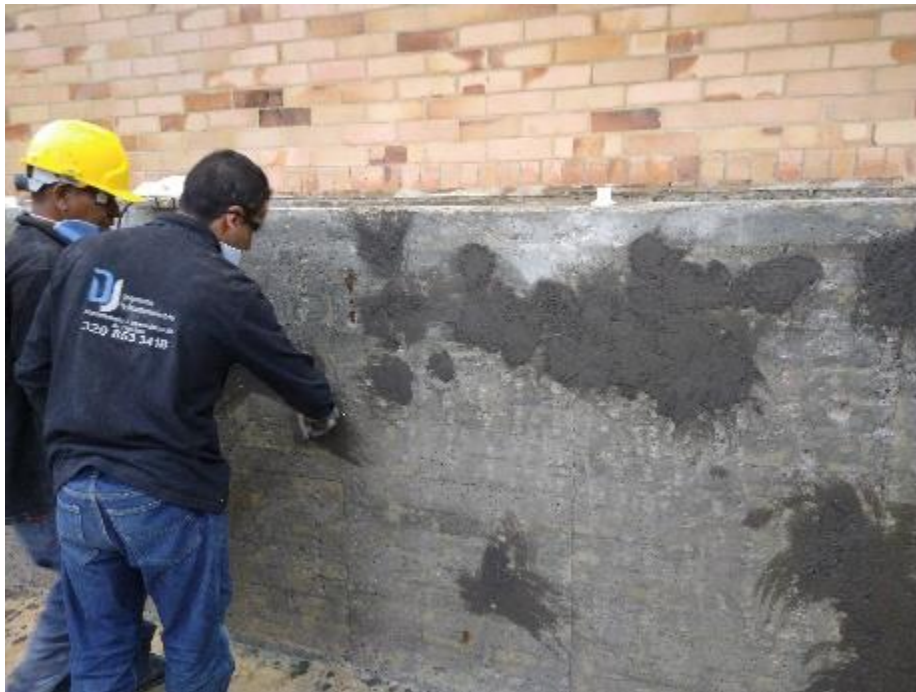
*Ilustración 9 Aplicación XYPEX MEGAMIX*

Durante la ejecución de la actividad de retiro de pañete un operario le notificó al residente de obra y al practicante varios vacíos en el muro de concreto debido al mal vibrado en el proceso constructivo, se decidió intervenir estos vacíos con XYPEX MEGAMIX el cual el director de obra le solicitó al practicante contactar al proveedor y hacer el respectivo pedido, recibir el material y archivar las remisiones de este mismo, en campo seguir las indicaciones que dio el experto de XYPEX anteriormente como no preparar más de lo que se pueda aplicar en media hora del producto ya que las partículas del XYPEX al entrar en contacto con el agua se empiezan a calentar tal cual lo hace el cemento pero de manera mucho más rápida, no saturar el producto y curar el producto con agua limpia tres veces al día, todas estas indicaciones las tuvo que aplicar el practicante para el correcto dosificado aplicación y curado producto, se complementa la información anteriormente mencionada con la siguiente ilustración.

El XYPEX MEGAMIX es un mortero de reparación delgado para la impermeabilización y rehabilitación de superficies, en este caso de concreto, para la correcta aplicación del producto la superficie de concreto se debe saturar completamente y luego se procede a aplicar el producto dosificado según ficha técnica como lo muestra la siguiente ilustración.

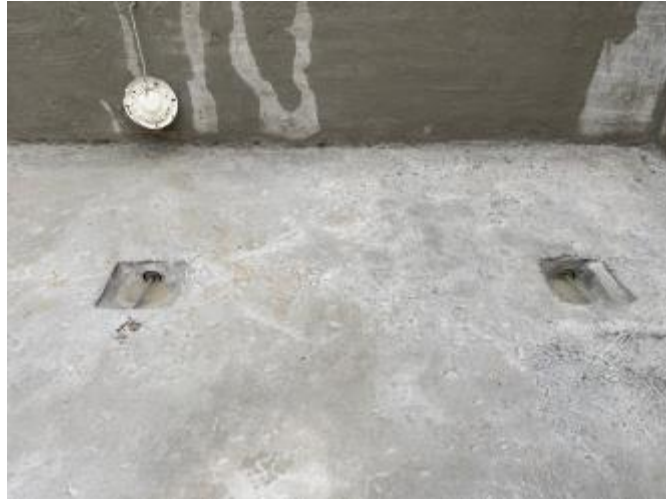
*Ilustración 14 Sifones Vaso Piscina*

Se realiza la prueba de presión en las redes de la piscina, presurizando los tramos de tubería a 60 psi y donde la practicante evidencia que: el aspirador se encuentra en óptimas condiciones después de 24 horas de prueba, el fondo se encuentra en óptimas condiciones, sin embargo, los retornos presentan una avería en el retorno numero 6 (costado sur), el cual presenta una fuga de agua interna, la cual eventualmente deberá ser reparada antes de continuar impermeabilizando.

Para realizar la prueba de estanqueidad mediante presión se procedió a taponar los sifones del vaso de la piscina tal como lo muestra la siguiente ilustración.

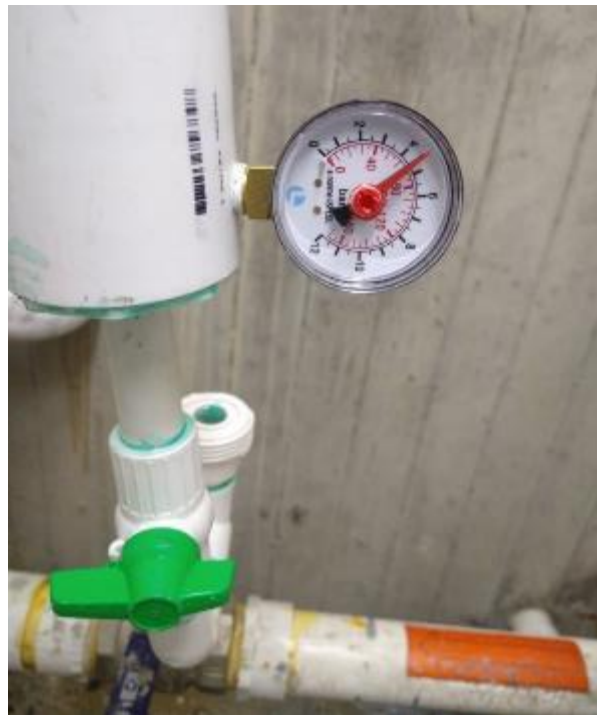
*Ilustración 15 Tubos de retorno costado oriental cargados.*

El practicante tuvo que hacer un “checkeo” diario del medidor de presión para garantizar que esta se mantenga estable en donde los retornos cumplieron satisfactoriamente su carga de presión exceptuando los tubos de retorno del costado sur los cuales se propusieron a su debido cambio y reparación

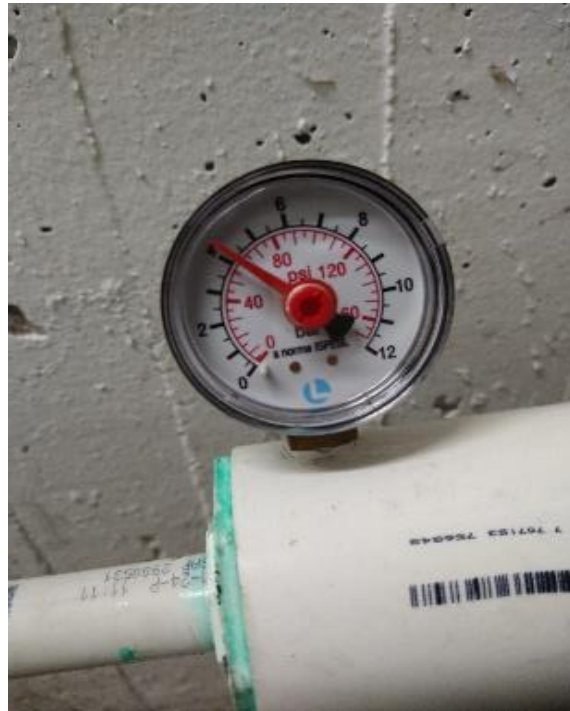
*Ilustración 16 Tubo de succión costado oriental cargado.*

Luego de un periodo de 24 horas los tubos cargados mantuvieron su presión a excepción de los tubos de retorno del costado sur que por presentes fujas en el tubo su presión no se pudo mantener como lo muestra la siguiente ilustración.

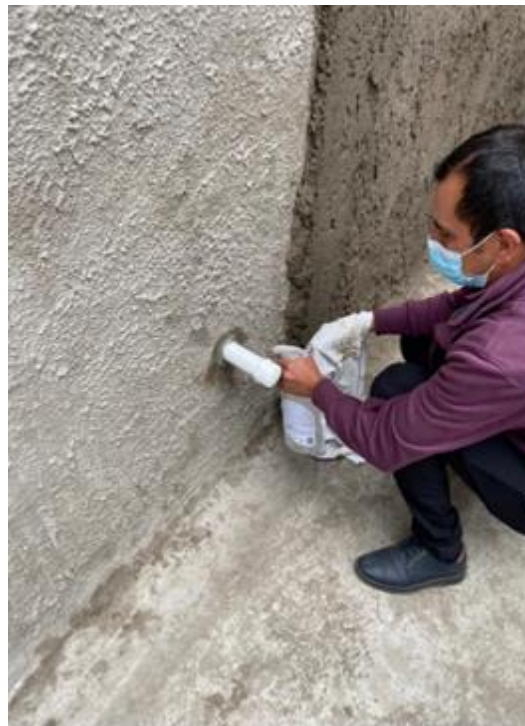
*Ilustración 34 Limpieza tubos retorno.*

Bajo la supervisión del practicante se realizaron las respectivas reparaciones de los tubos de retorno ya que anteriormente estos no pudieron mantener la presión ya que presentaban una fuga, para ello un operario se introdujo en el tanque de equilibrio para así lograr llegar a los tubos de retorno que estaban en mal funcionamiento, se retiraron los tubos defectuosos y se remplazaron por unos nuevos junto con sus respectivos accesorios y se sellaron con un epóxico en la parte posterior del muro sur, se repararon los tubos y accesorios que fueron cortados para realizar la prueba de estanqueidad, así mismo se les aplicó un epóxico y un polímero como un sello adicional a todos los tubos de retorno, succión y eléctricos del vaso de la piscina.

Una vez instalados los nuevos tubos de retorno se procedió a limpiar todos los tubos de retorno, succión y eléctricos del vaso de la piscina como se muestra a continuación.

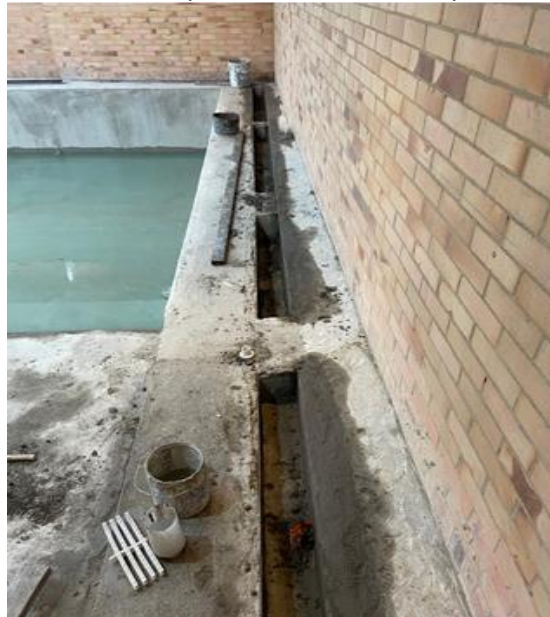
*Ilustración 42 Aplicación de mortero impermeable en cárcamos para adecuar su filo y escuadra.*

Una vez emboquilladas las paredes de los cárcamos se procedió a brindarle la mejor escuadra y filo posible como lo muestran las siguientes ilustraciones:

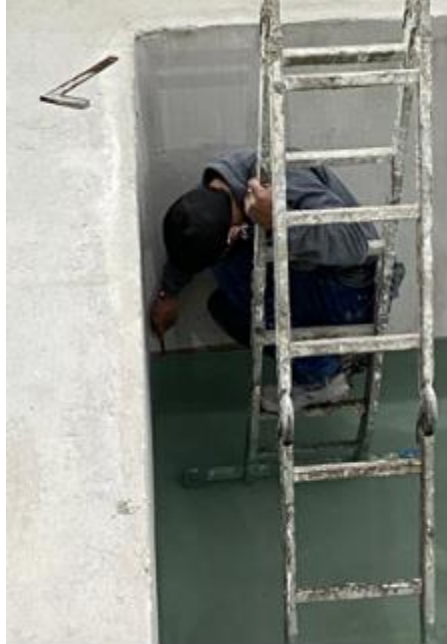
*Ilustración 47 Señalización nivel lámina de agua*

Posteriormente vaciado el primer tercio de agua en el vaso a la piscina el practicante le pidió a un operario marcar la lámina de agua en la pared para tener un control visual de la estanqueidad del agua en el vaso de la piscina como se muestra a continuación.

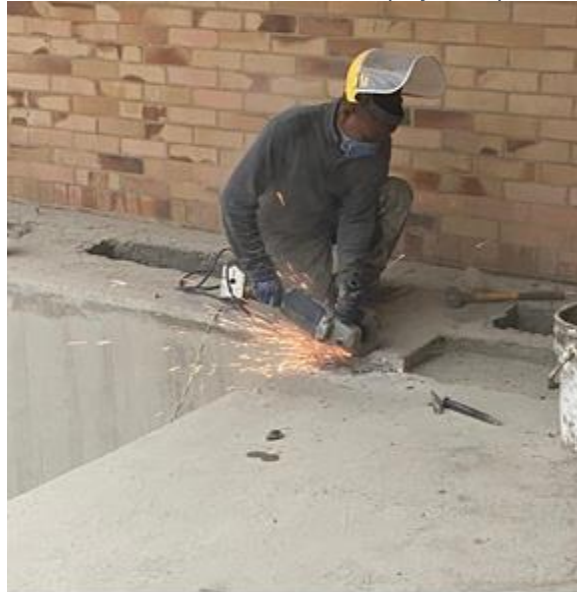
*Ilustración 50 Adecuación borde de playa con pulidora.*

Posterior al vertimiento del primer tercio de la prueba de estanqueidad el director de obra en conjunto con el practicante tomó la decisión de adecuar los bordes de la playa, para esto se cortó una parte de la cuña sobrante con la ayuda de la pulidora con un disco de corte en el costado sur y se pulió un poco la superficie irregular que tenía el costado norte e impedía brindarle continuidad a la cuña, una vez cortado los elementos sobrantes, se procedió a preparar y aplicar mortero impermeable con la ayuda del SIKA VISCOBOND y el SIKA FIBER AD para brindarle continuidad a la arista proveniente de los costados norte y sur como se muestra en la siguiente ilustración.

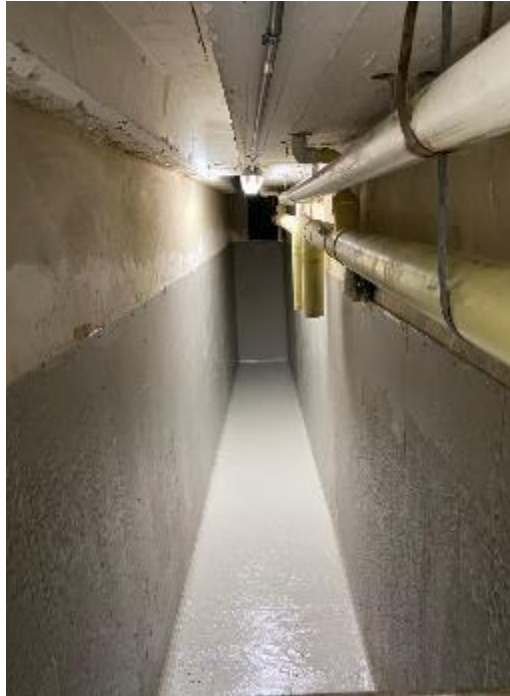
*Ilustración 60 Acabado final tanque de equilibrio.*

Con la ayuda y orientación del practicante basado en la ficha técnica se le comunico a los operarios la correcta dosificación del producto ya que al aplicarla con rodillo la primera mano, esta dosificación tiene unos leves cambios en su dosificación y con esta herramienta se le pudo brindar un acabado homogéneo en todas las superficies del tanque de equilibrio como se muestra en la siguiente ilustración.

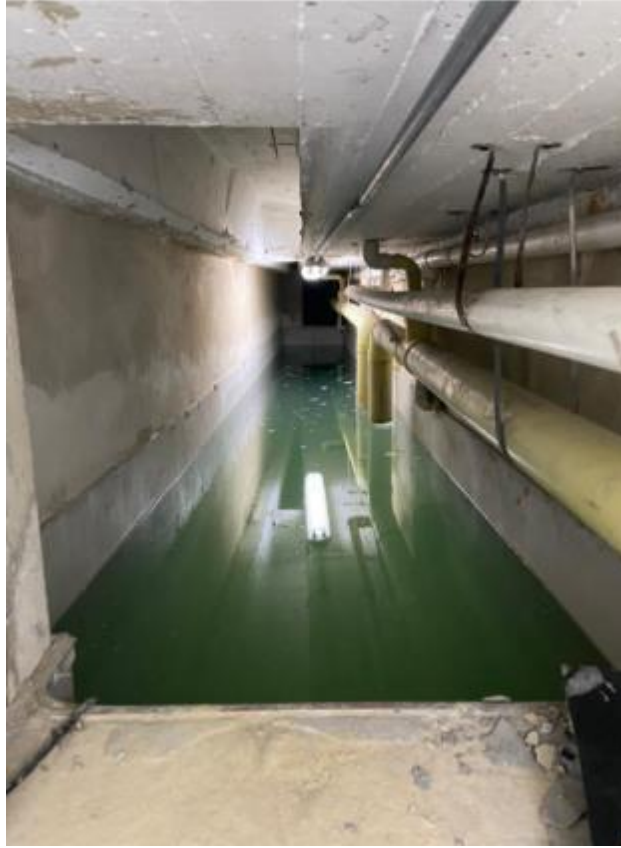
*Ilustración 61 Control de estanqueidad tanque de equilibrio*

Una vez terminadas las actividades de tratamiento de curado del SIKALASTIK – 1K se procedió a llenar el tanque de equilibrio, para esto el practicante tuvo que utilizar una bomba suministrada por el director de obra quien le explico al practicante la forma correcta de usarla para bombear el agua de la piscina hacia los cárcamos desnatadores y que esta agua cayera por gravedad al tanque de equilibrio, este tanque de equilibrio se llenó a su 90% de capacidad y se procedió a hacerle su control de estanqueidad por parte del practicante como se hizo anteriormente con la piscina, para garantizar la estanqueidad del tanque de equilibrio el practicante tuvo que cerrar todo el circuito de las válvulas. A continuación, se ilustra el tanque de equilibrio con su nivel de agua al 90% para su respectiva prueba de estanqueidad.

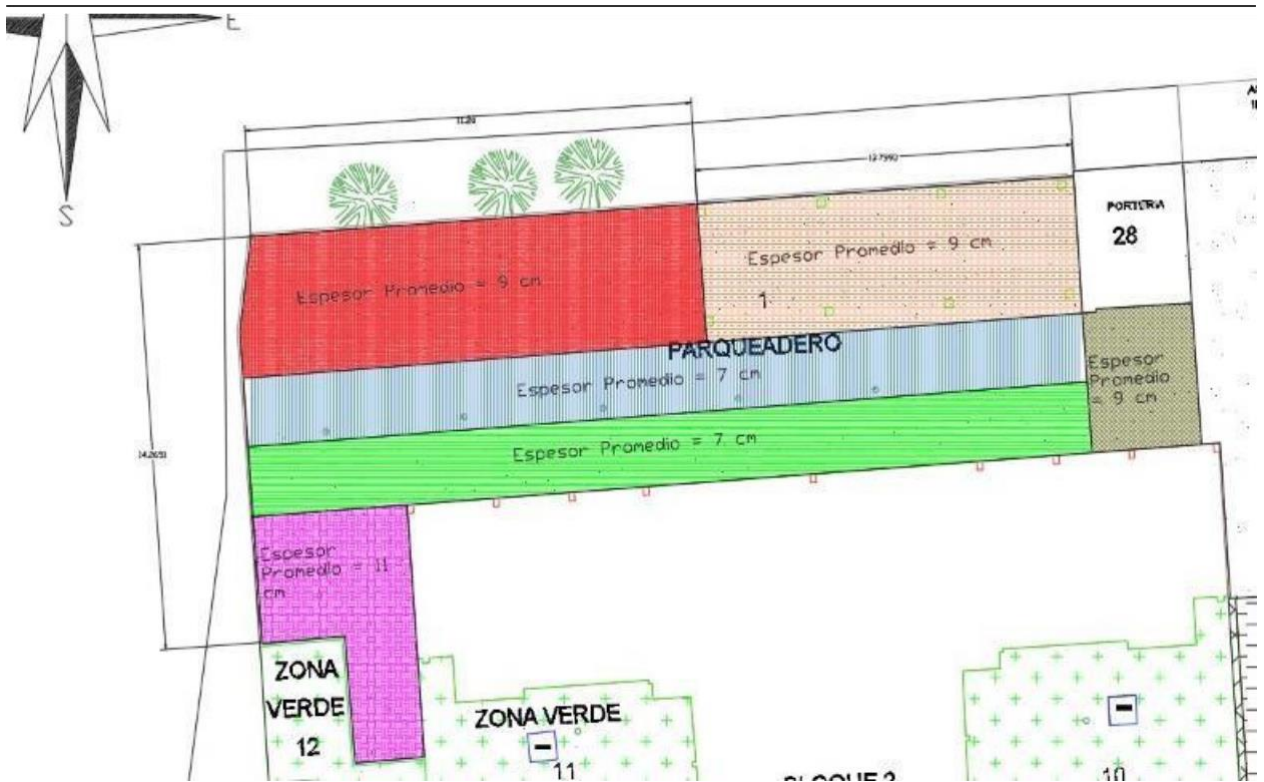
Ilustración 70 Replante espesores promedio fase 1 proyecto

Debido a esta variación de espesores el interventor le solicito al practicante realizar un modelo en AUTOCAD en donde se ilustre de manera clara la toma de estos mismos, para esto el practicante le solicito el levantamiento topográfico al residente de obra y en base a ese modelo el practicante pudo realizar la actividad solicitada anteriormente como se muestra en la siguiente ilustración.

- Espesor Promedio = 9cm
- Espesor Promedio = 9cm.
- Espesor Promedio = 7cm (Sifones)
- Espesor Promedio = 7cm
- Espesor Promedio = 11cm.
- Espesor Promedio= 9cm
