**PRÁCTICA SOCIAL COMO AUXILIAR DE INGENIERÍA CIVIL EN LA SECCIÓN
TÉCNICA (S-10) DEL BATALLÓN DE INGENIEROS N°5 “CR. FRANCISCO JOSÉ
DE CALDAS”**

UNIVERSIDAD PONTIFICIA BOLIVARIANA

TRABAJO DE GRADO PARA OPTAR AL TITULO DE INGENIERO CIVIL

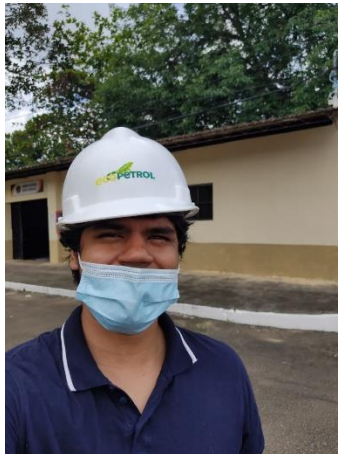
Se realizó un reconocimiento del lugar con el fin de dialogar con las personas que trabajan allí, de esta manera se identificarían más fácilmente los problemas que presenta la edificación (ver imagen 3). Además, se hizo el recorrido para identificar daños adicionales a los mencionados por los trabajadores del lugar, se tomaron medidas para realizar los respectivos planos y así, concretar una idea de cómo remodelar la edificación.

Imagen 3. Visita técnica al archivo general Ricaurte Juan Listo

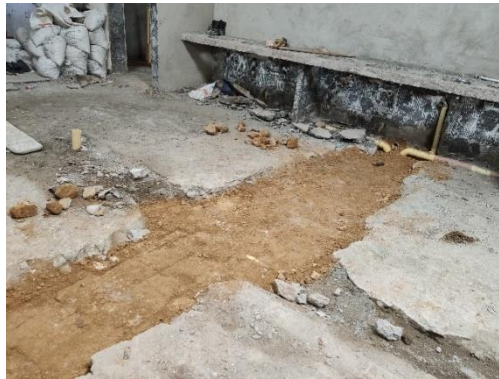
Esta actividad llevaba un porcentaje de ejecución del 90%. Se contaba con la red hidrosanitaria en las diferentes zonas y se verificó la instalación de lo siguiente: zona de las duchas la cual se instaló 8 puntos de tubería PVC de 3" para el desagüe de los lavaderos y 2 puntos en PVC 3" para los sifones. En la zona de los lavamanos la cual se instaló 20 puntos en tubería PVC de 2" pulgadas para el desagüe de los lavamanos y w puntos en PVC de 3" para los sifones. Por último, en la zona de los baños se verificó la instalación de 21 puntos en tubería en PVC de 4" para el desagüe de los inodoros, 6 puntos de tubería en PVC de 2" para los orinales y 2 puntos en PVC de 3" para los sifones. La tubería principal ya se encontraba instalada en la zona de las duchas y lavamanos, esta es de PVC con un diámetro de 6" la cual reemplazó la tubería que se encontraba anteriormente que era de gres (Ver imagen 13 y 14).

Imagen 13. Relleno de la tubería sanitaria zona de los lavamanos.

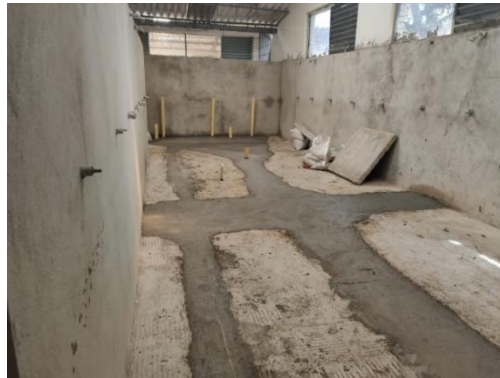
Imagen 14. Relleno final de la tubería sanitaria principal y alledañas zona de las duchas.

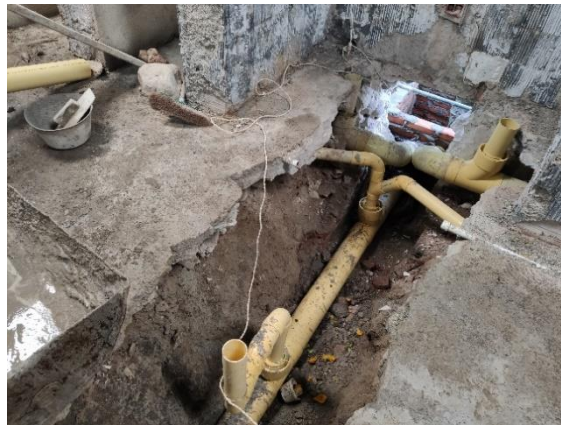
para culminar esta actividad, faltaba conectar la tubería principal con el pozo de inspección, esta es de material de PVC con un diámetro de 6" y un largo de 5.40 m (ver imagen 15), la cual se encuentra ubicada en la zona de los baños. La instalación se esperaba lista para la semana del 6 de noviembre, pero se atrasó debido a que la cuadrilla que estaba trabajando en ello fue enviada durante esa semana a otro sitio. Finalmente se instaló en la semana del 13 de noviembre, el trabajo se realizó en un día y se procedió a hacerle prueba de estanqueidad la cual consiste en verterle agua a la tubería y dejarla en reposo durante 4 horas. Todo lo anterior para verificar que no haya ninguna fuga en el tramo o las uniones, la tubería pasó la prueba sin ningún inconveniente.

Imagen 15. Instalación de la tubería sanitaria principal en la zona de los baños.

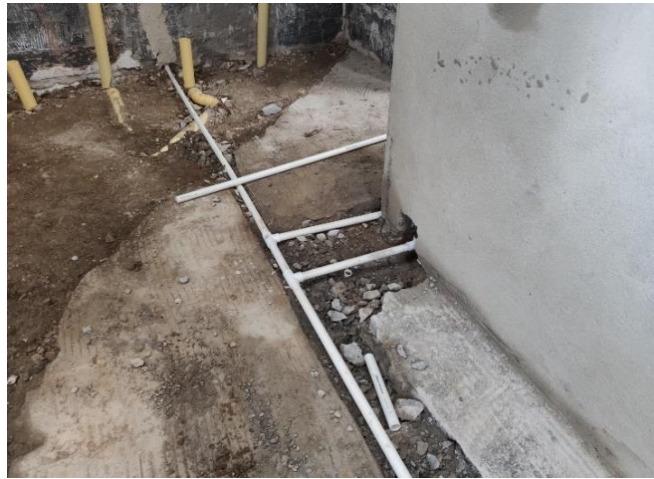
La instalación de la red hidráulica se encontraba realizada en un 95%, esta es en PVC de ½". Las tres zonas ya contaban con la red excepto un tramo en la zona de las duchas y en la zona de los baños. La instalación de los tramos faltantes se efectuó en la semana del 6 de noviembre. Se instalaron 5 puntos hidráulicos un total en un día (ver imagen 16). Se les hizo una prueba hidrostática para verificar la hermeticidad en las uniones, dando como resultado una fuga de agua en la zona de los baños. Se procedió a realizar el cambio de tubería en este punto (ver

Imagen 16. Instalación de red hidráulica en un tramo de la zona de las duchas.

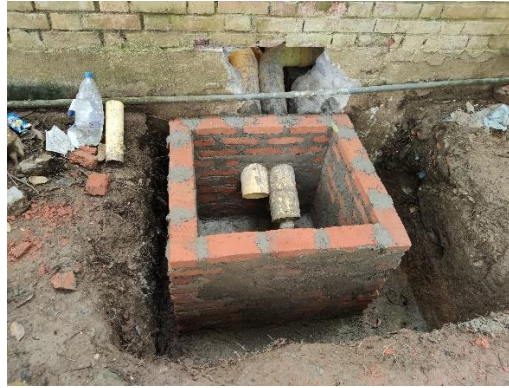
Se realiza el diseño para la caja de inspección, las dimensiones son 80 cm de ancho y 70 cm de alto. La caja se construyó en ladrillo macizo de dimensiones de 10 cm de ancho * 6 cm de alto* 20 cm de largo (ver imagen 18), se lleva a cabo el cálculo para solicitar la cantidad de ladrillos para un área de 2.24m² y teniendo un 5% de desperdicio el cálculo arrojó que se necesitaban 146 ladrillos para la

Imagen 18. Construcción de la caja de inspección.

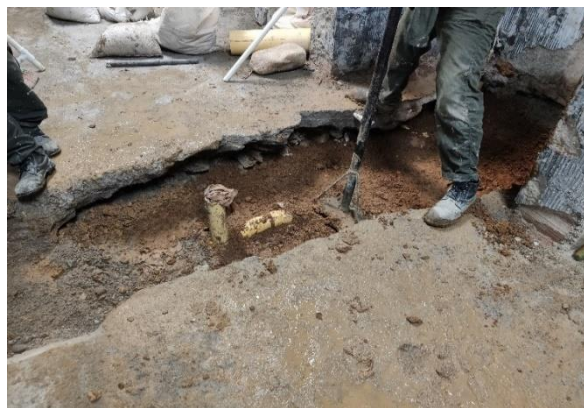
Las zonas donde había que vaciar el relleno en tierra estaba en su mayoría cubiertas, solo faltaba el tramo de la zona de los baños donde se instaló la tubería principal anteriormente mencionada, para este tramo que tenía un largo de 4.69 metros, un ancho de 1.15 metros y una altura de 1.10 metros se calculó que se necesitaban 5.94 m³ cúbicos de tierra para finalizar esta actividad, lo cual dio a tope ya que por viaje se traen 6m³ en la volqueta (ver imagen 19). Esta actividad se realizó en la semana del 20 de noviembre y no tardo más de un día. La actividad generó retrasos en la actividad de muros en mampostería puesto que el relleno llegó una semana tarde, y sobre él se debían construir dos muros.

Imagen 19. Compactación de relleno en tierra en la tubería principal sanitaria zona de baños.

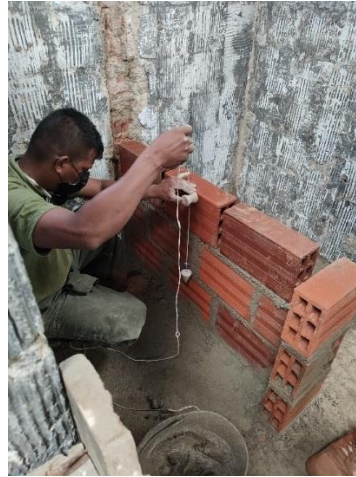
En base a estos cálculos se procede a pedir 4 bolsas de cemento gris 50kg y 0,44m³. Durante la construcción de los muros se verificó constantemente el nivel, aplomado y anchos con respecto a los muros contiguos para garantizar que dieran los 60 cm de espacio libres para la puerta (ver imagen 20). Esta actividad se realizó en la semana del 20 de noviembre con un rendimiento de 5.79m² con una duración de un día.

Imagen 20. Revisión de plomo en el levantamiento de un muro divisorio en la zona de los baños

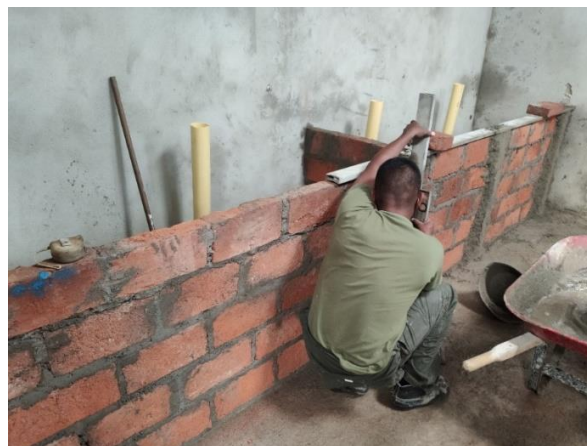
En la zona de las duchas también se necesitaron construir dos muros de dimensiones de 4.60m*0.95m, con el fin de sostener y dividir los lavaderos. Para la construcción se usaron ladrillos macizos de 6,5x12,5x24 cm, en el cálculo de las cantidades se usó el mismo procedimiento anterior arrojando como resultado 260 ladrillos, 5 bolsas de cemento gris 50kg y 0.71 m³ de arena. Esta actividad se realizó durante la semana del 20 de noviembre y tardó un día en realizarse con un rendimiento de 8.74 m² (ver imagen 21).

Imagen 21. Construcción y revisión de nivel de muro para los lavaderos en la zona de las duchas.

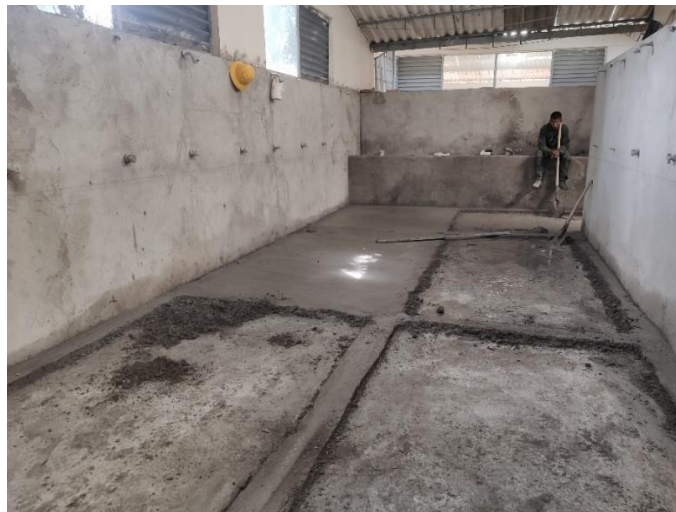
El mortero de nivelación se diseñó de tal forma que tuviera una caída de 3 cm hacia los sifones, con las diferentes alturas de las guías maestras se garantizó dicha pendiente (ver imagen 22). Para esta actividad se utilizó un mortero 1:2 cubriendo un área de 127.51 m² entre la zona de las duchas y la zona de los lavamanos. Los cálculos para las cantidades fueron los siguientes:

Imagen 22. Guías maestras para aplicación de mortero de piso.

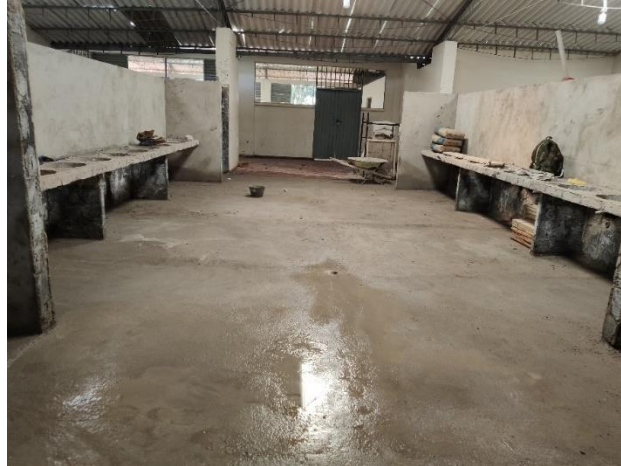
Durante y después de la ejecución de esta actividad se verificaron los niveles, los alineamientos y las pendientes según lo planteado en el diseño, durante el curado de la superficie se comprobó que el agua drenara hacia los sifones (ver imagen 23). Esta actividad se realizó entre las semanas del 27 de noviembre y 4 de diciembre, con una duración de seis días y un rendimiento de 22m².

Imagen 23. Curado del mortero de nivelación en la zona de los lavamanos.

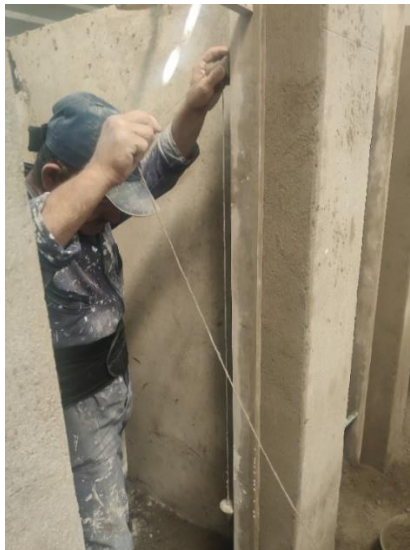
Durante la ejecución de la actividad el practicante verificaba constantemente que los muros frisados estuvieran a nivel, reglados y plomados (ver imagen 24), además de que se le hiciera el respectivo curado durante 5 días después de completar el frisado del respectivo muro. La actividad inició en la semana del 6 de noviembre y acabó en la semana del 11 de diciembre, teniendo un rendimiento de 11 m² por día. Por lo tanto, en el día el maestro encargado frisaba 1 baño y un poco más de la mitad de otro. Esta actividad se retrasó dos semanas debido a que el equipo encargado de esta actividad no era el más óptimo, y adicional a esto, enviaban por partes el material solicitado.

Imagen 24.Revisión de plomado del pañete liso de muro en zona de los baños.

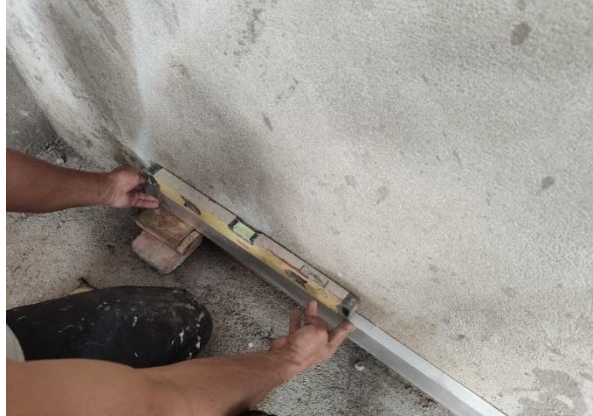
Esta actividad tuvo un retraso de tres semanas puesto a que la actividad de pañete se retrasó dos semanas y la llegada del material para enchapar a la bodega se retrasó una semana. El material se revisó y se devolvieron algunas cajas que venían con cerámicas partidas, luego se firmó el recibido condicionando la reposición de las que venían dañadas. Para iniciar esta actividad fue de suma importancia revisar todos los niveles de los muros (ver imagen 25) a los que se les pretendían enchapar para que quedaran uniformes y agradables a la vista a la hora de terminar la actividad.

Imagen 25. Nivelación y alineación de regla para comenzar a enchapar el muro.

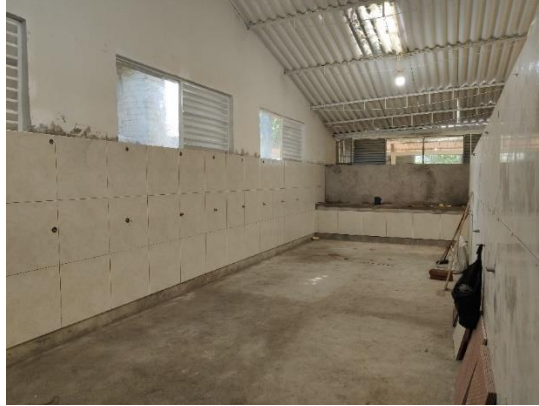
El practicante en esta actividad tuvo como función verificar que las redes hidráulicas que se encuentran dentro de las paredes a enchapar estuvieran funcionando correctamente. Además, debía verificar el nivel, alineamiento, plomo, escuadra, el manejo de las juntas (Pues no debían exceder los 2mm) que la baldosa al ser pegada no quedara con huecos y posteriormente que fuera limpiada de forma adecuada.

Imagen 26. Enchape de muros en la zona de las duchas

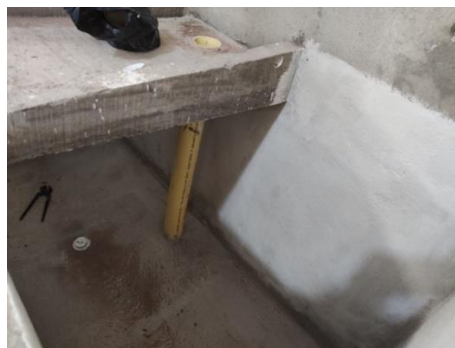
Imagen 27. Impermeabilización de la zona de los lavaderos con Sika-1.

Para los ocho lavaderos se usó el mismo diseño los cuales sus dimensiones son de 41 cm de ancho, 5 cm de alto y 72 cm de profundidad para la parte del medio y los laterales son de 5.5 cm de ancho, 5 cm de alto y 72 cm de profundidad, además estos lavaderos cuentan con refuerzo en acero de varilla $\frac{3}{4}$ " que se empalman con la viga. En la zona donde irá el agua se impermeabilizó con sika-1 para mayor protección. Como rendimiento se hicieron dos lavaderos por día y esta actividad se realizó entre la semana del 4 de diciembre y la semana del 11 de diciembre.

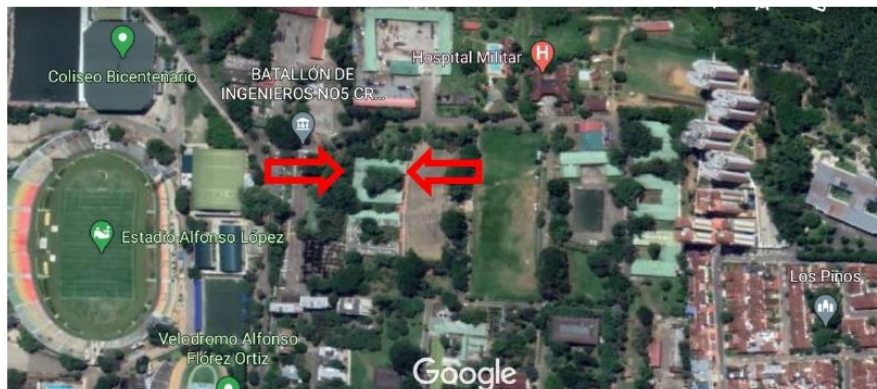
MANTENIMIENTO Y CAMBIO DE REDES

II. DESCRIPCIÓN Y UBICACIÓN OBJETO DE PROYECTO
<p>Batería de baños alojamiento Bical, la cual contiene 20 lavamanos, 8 lavaderos, 6 orinales, 21 sanitarios y 20 duchas. Esta batería sanitaria presta el servicio a los dos alojamientos continuos. Se encuentra ubicada frente a la plaza de armas de Batallón de Ingenieros N°5 CR Francisco José de Caldas, el objetivo del proyecto es mejorar las condiciones actuales de la batería sanitaria, realizando mantenimiento preventivo y cambio de tubería sanitaria defectuosa.</p>

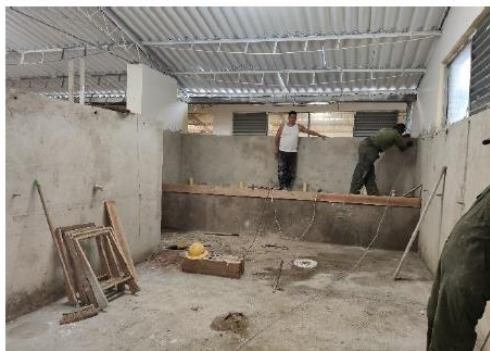
Fotografía 1

Fotografía 1. Se completa el mortero de nivelación en la zona de las duchas completando así un total de 43.58 m² de mortero 1:2, se revisó que tuviera la caída de 3cm hacia los sifones como se ha ido manejando y posterior a esto se inició el trabajo de carpintería para los lavaderos.

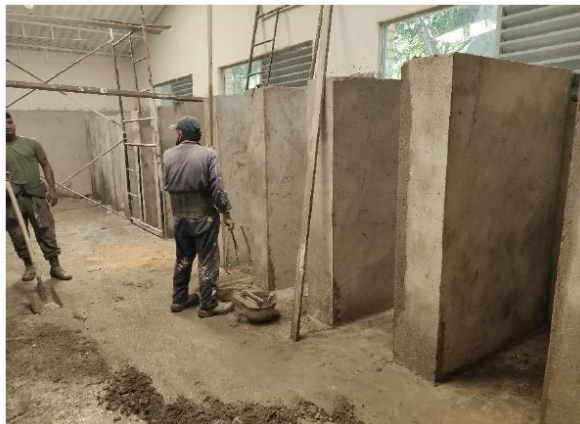
Fotografía 3

Fotografía 3. Se completa el frizado de los muros en la zona de los sanitarios, se revisó que estuviesen plomados y se les hizo curado con agua, para estos muros se usó un mortero de 1:4 el cual cubrió 148 m² aproximadamente por todos los baños.

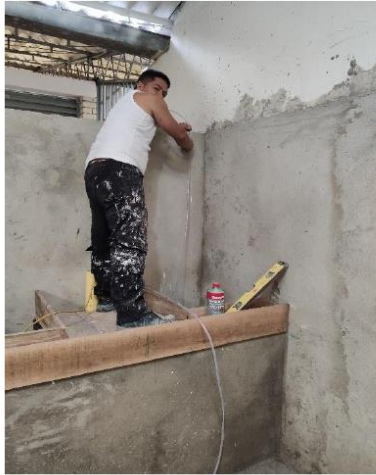
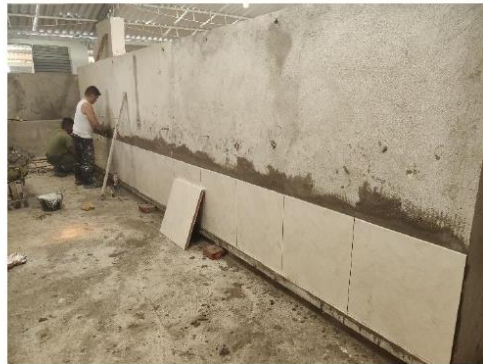
Fotografía 6 y 7. Antes de comenzar a enchapar paredes, se revisó el nivel de los muros a través del nivel de manguera, se trazaron las medidas para que los enchapes queden a la par en cuanto altura, y se procedió al inicio de la actividad de enchapes de muros, el cual mediante unas reglas a unos 10 cm del suelo se le dio nivel para que enchape quede uniforme.

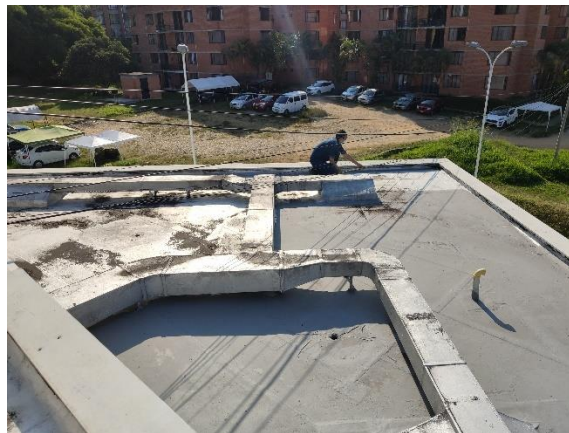
Después de identificar los problemas que se presentan en la cubierta, el practicante junto a su superior y la persona encargada del mantenimiento del hospital comenzaron a tomar medidas del lugar. De esta manera empezaron a sacar las cantidades de obra para lo que será el mantenimiento de la cubierta como se puede observar en la imagen 35. Al final de la visita, se concretó que se debían hacer visitas técnicas dos días a la semana. Por cuestiones de protocolos del hospital y mandato dictado por el alcalde de la ciudad (Pico y cedula), no se podrían realizar más visitas en la semana. Estas visitas se hacen con el propósito de identificar las actividades de obra y realizar los respectivos cálculos de cantidades para poder realizar la propuesta presupuestal.

Imagen 35. Toma de medidas en la cubierta del Hospital.

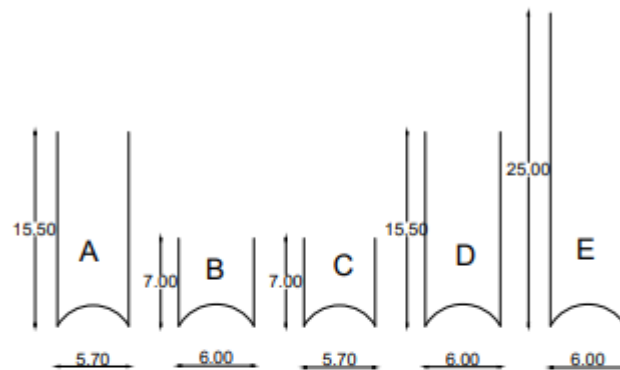
Áreas de cubierta en policarbonato	
Cubierta	Área (M ²)
A	88,35
B	42
C	40
D	93
E	150

Tabla 8. Ejemplo de esquema y cálculos realizados por el practicante.
