**ELABORACIÓN DEL PANORAMA DE RIESGOS ASOCIADO A LA INTEGRIDAD DEL
SISTEMA DE TRANSPORTE FLOREÑA-YOPAL DE COINOGAS EN EL MARCO DE
LA NORMA ASME B31.8S**

TRABAJO DE GRADO PARA OPTAR AL TÍTULO DE INGENIERO MECÁNICO

**UNIVERSIDAD PONTIFICIA BOLIVARIANA
ESCUELA DE INGENIERÍA
FACULTAD DE INGENIERÍA MECÁNICA
BUCARAMANGA**

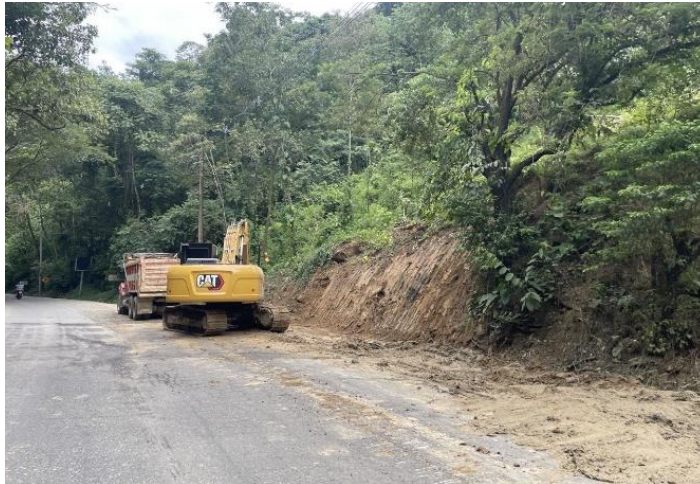
Fig. 18 Personal de invias limpieza de cunetas, 19 de julio 2024 PK 11+400

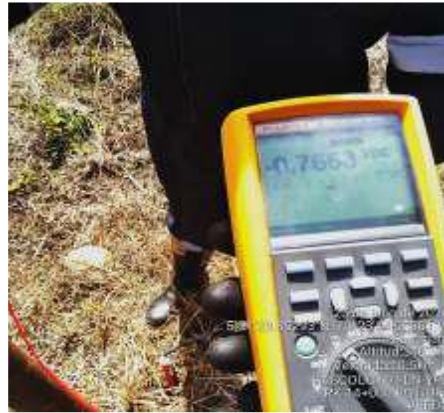
Fig. 30 Medición de Potencial Instant OFF

Para la estación de monitoreo No 14+000 se reporta que uno de los cables de conexión se encuentra desconectado; pero, el otro se encuentra en buenas condiciones y se visualiza una medida de ON/OFF de - 1190mV / **-776 mV** el cual se encuentra fuera de norma, este aterrizamiento de la corriente puede ser generado

por fallas en conexiones de la estación o problemas en algún kit de aislamiento cercano a la estación de monitoreo.

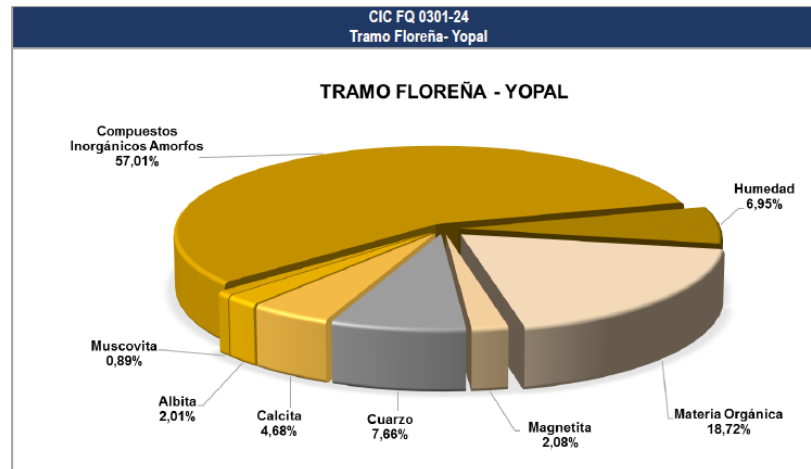
Fig. 36 Composición Estimada de la Muestra

Se destaca el Cuarzo en mayor proporción (7,66%), que, junto con la Albita y la Moscovita, se asocian, principalmente, con minerales provenientes de arenas arrastradas por el fluido desde la fuente. Adicionalmente, la presencia de Calcita (4,68%) confirma la prueba positiva para carbonatos detectada cualitativamente. Asimismo, se detectó Magnetita este compuesto proporciona la capacidad de adsorber agua, iones disueltos y gases, acelerando así los procesos activos de corrosión (ver **Fig. 36**).

Es importante resaltar la presencia de Mercurio en la muestra evaluada, este elemento es altamente volátil, es importante continuar con el monitoreo y seguimiento del mercurio, puesto que puede llegar a tener un impacto negativo en la infraestructura, debido a la formación de amalgamas, así como posibles afectaciones al personal que manipula estos residuos.

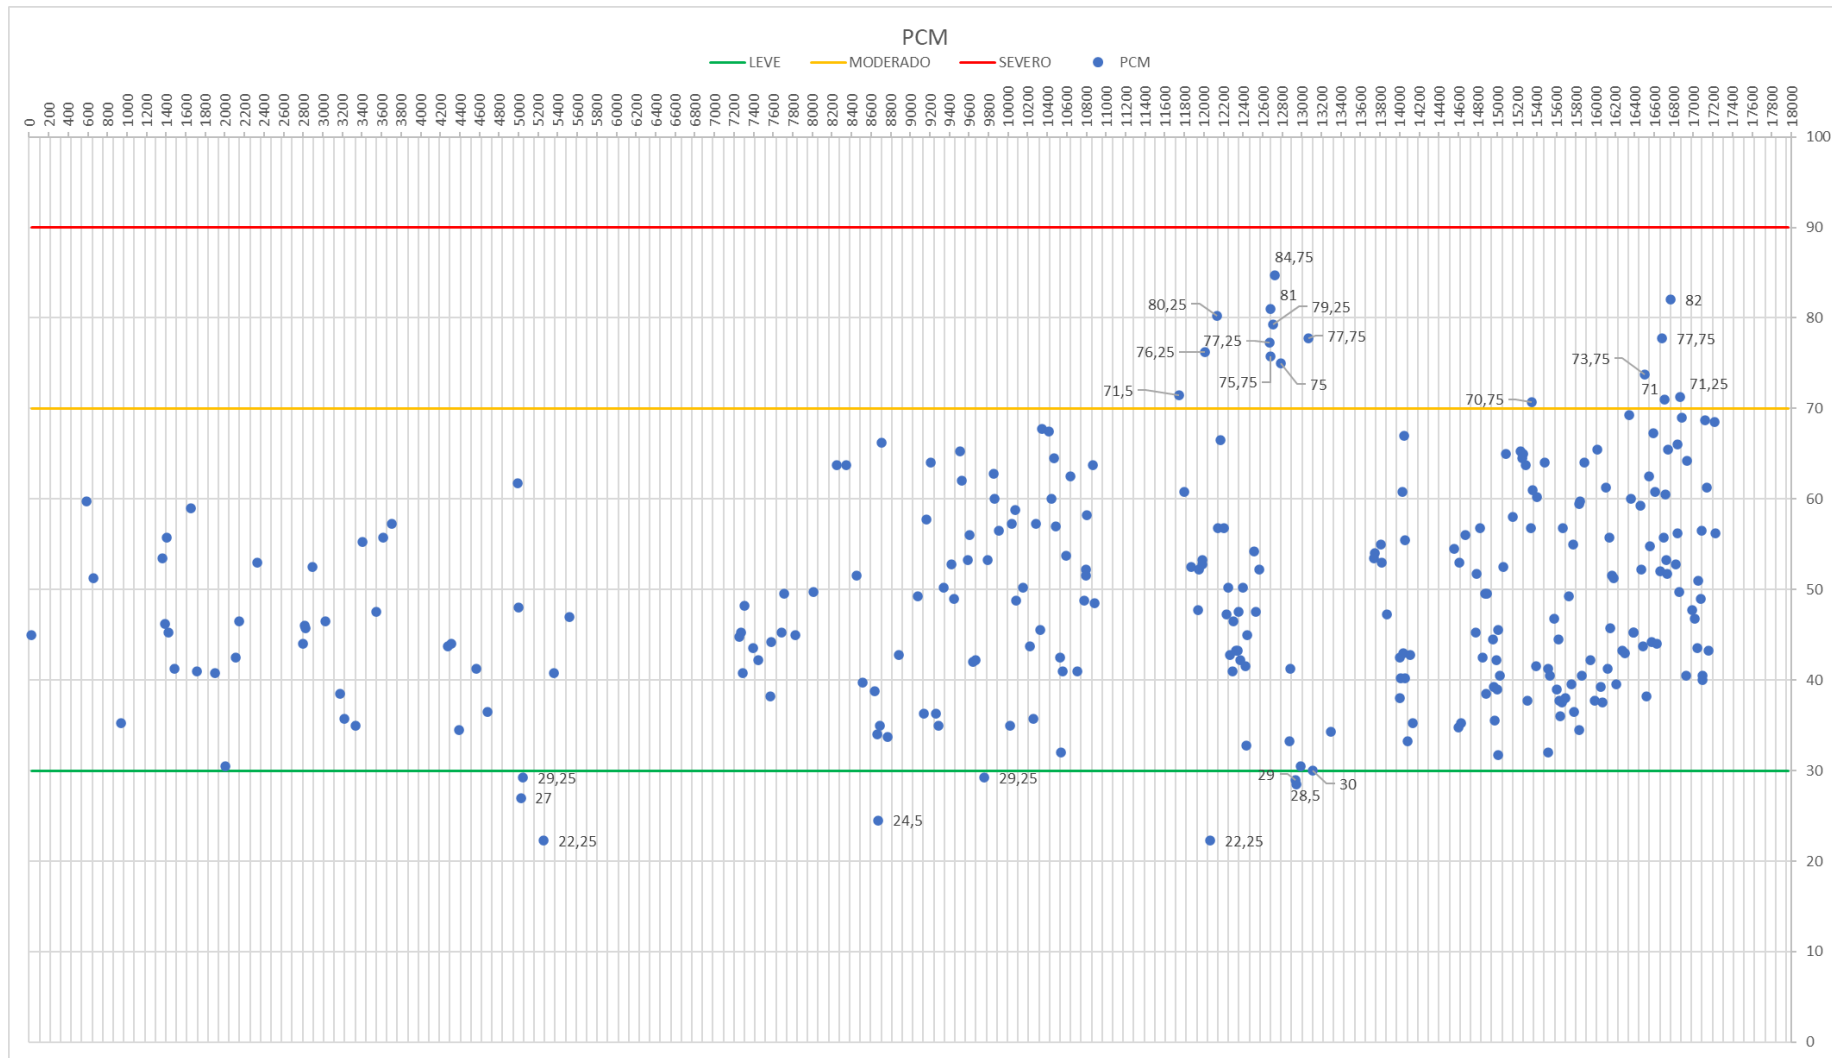
Fig. 44 Grafico de ubicación de holidays en el gasoducto

La inspección PCM/ACVG es usado para detectar defectos en el revestimiento de tuberías enterradas, la técnica emplea una señal de corriente alterna aplicada a la tubería y comparada con el potencial a lo largo de todo el gasoducto. Mediante el PCM realizado por la empresa REDO, se registraron 282 anomalías, 9 anomalías menores, 257 moderadas y 16 anomalías severas. A continuación, se muestra una gráfica que resume los holidays presentes en el gasoducto y su ubicación:

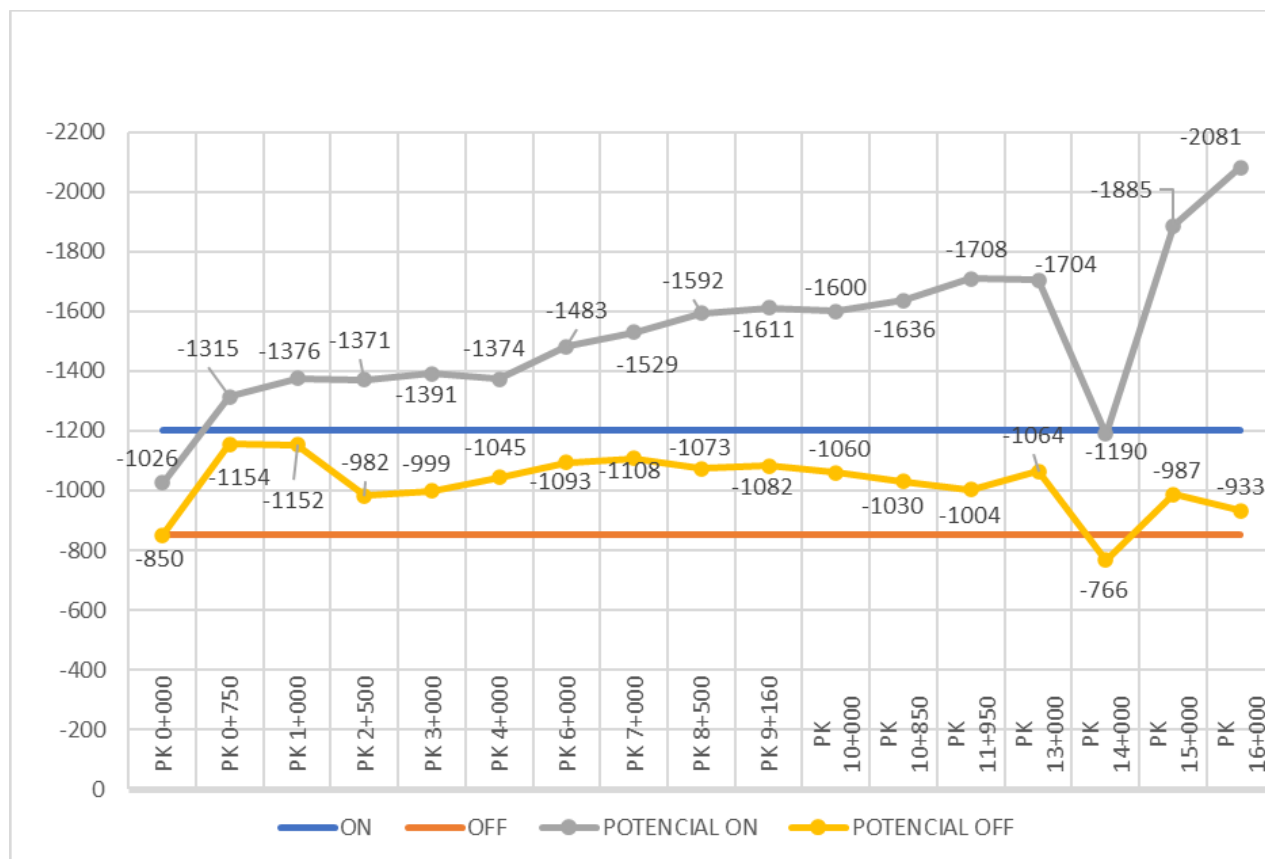
Fig. 45 Grafica de los resultados de la inspección poste a poste

Como se puede observar en la **Fig. 45**, en el poste ubicado en el PK 14+000, hay una caída de potencial que lo ubican fuera de rango, lo que puede suponer problemas en caso de que la URPC salga de línea, porque indicaría que la tubería quedaría expuesta a fenómenos de corrosión externa. Sin embargo, se hizo una inspección de juntas de aislamiento (herramientas para evitar el flujo libre de corriente de la URPC), el cual evidenció que hacían falta dos kits de aislamiento en la entrada a la planta como se muestra en la **Fig. 31** y un par de juntas en 2 canutos en la entrada al city gate (**Fig. 46**); lo cual genera que la URPC tenga que sobre esforzarse para compensar la pérdida de

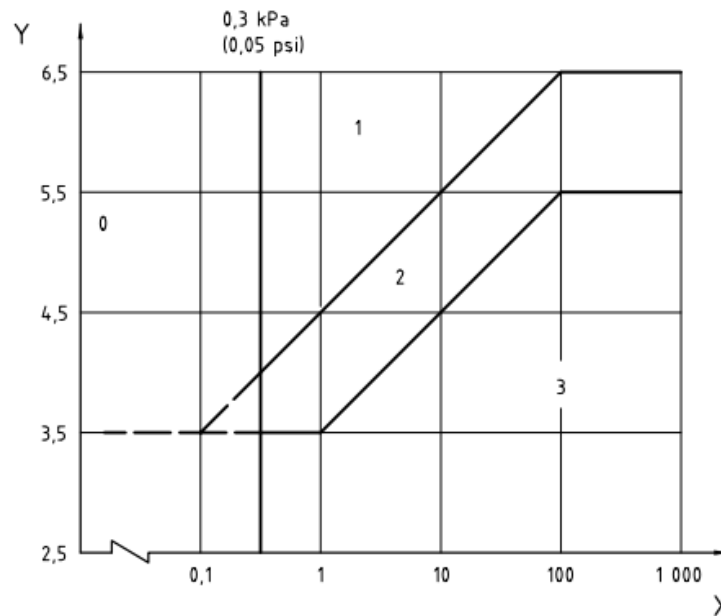
Fig. 48 Regiones de probabilidad de SCC PH₂S vs pH

Debido a la falta de información sobre el nivel de estrés operativo, no se puede tomar en cuenta este criterio, aun así, no cumple con dos de los criterios para evaluar el gasoducto por SCC, por lo que quedaría la evaluación teniendo en cuenta la capacidad que tiene el gas de generar SCC mediante el análisis del H₂S, quien puede

generar cracking con presiones parciales iguales o superiores a 0.05 psi como se muestra en la **Fig. 48**.

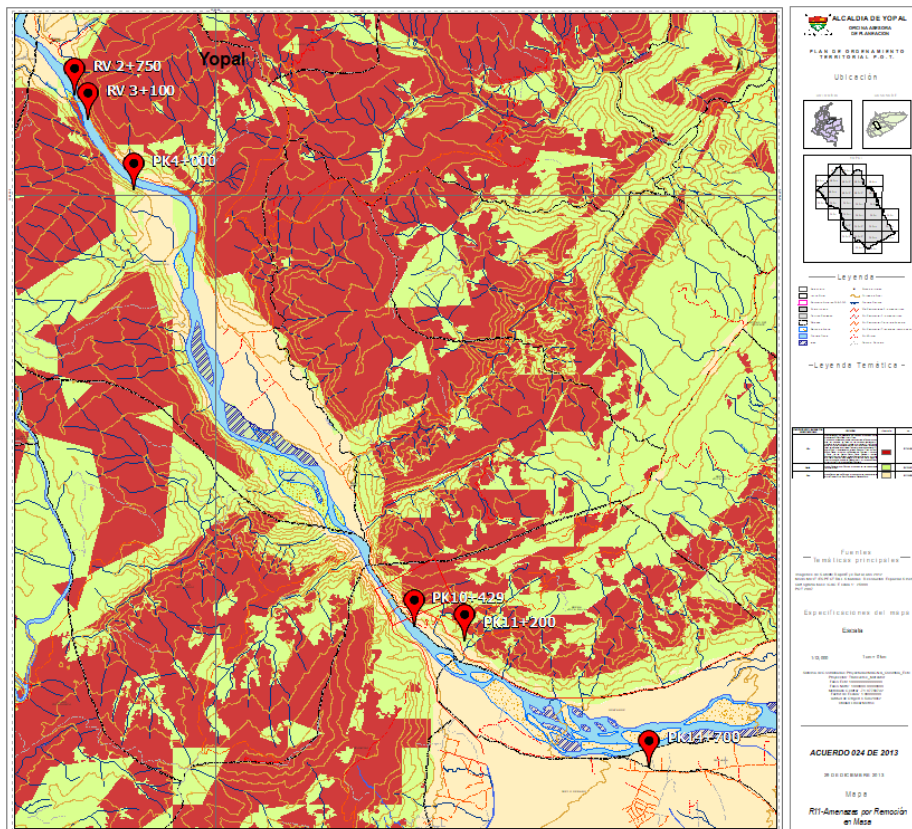
Fig. 61 Mapa de amenazas por movimientos en masa escala

Las Geo amenazas son más fácilmente catalogables, sin embargo, son las que más daño provocan y su importancia es mucho mayor cuando el gasoducto atraviesa por fenómenos activos, incluyendo fallas geológicas, zonas propensas a fenómenos de remoción en masa e inundaciones.
