AUXILIAR DE INGENIERIA CIVIL EN EL SEGUIMIENTO Y CONTROL SOSTENIBLE DE OBRAS QUE REQUIEREN PERMISOS AMBIENTALES EXPEDIDOS POR LA CDMB.

**PRESENTADO POR
ANDRÉS FRANCISCO TARAZONA GAMBOA.
ID: 000268137.**

**UNIVERSIDAD PONTIFICIA BOLIVARIANA
FACULTAD DE INGENIERIA CIVIL
BUCARAMANGA
2021**

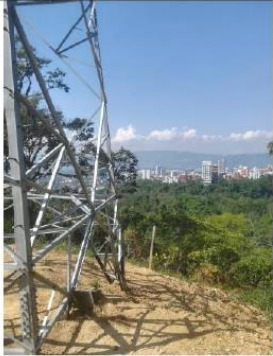
Figura 2. Torre No. 1 ($73^{\circ}05'14.800814^{\circ}O, 7^{\circ}06'47.488849^{\circ}N$, 1405 msnm)	Figura 3. Torre No.2 ($73^{\circ}05'16.817723^{\circ}O 7^{\circ}06'49.022894^{\circ}N$, 1382 msnm)

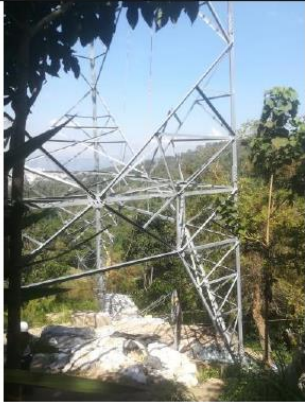
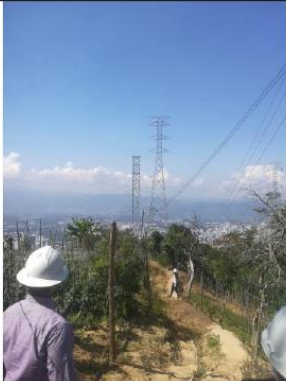
Figura 4. Torre No.3 ($73^{\circ}05'20.689817^{\circ}O 7^{\circ}06'51.537324^{\circ}N$, 1327 msnm)	Figura 5. Torre No.4 ($73^{\circ}05'26.782972^{\circ}O 7^{\circ}06'51.550318^{\circ}N$, 1289 msnm)
