**ACCIONES A IMPLEMENTAR PARA REDUCIR LA ACCIDENTALIDAD EN  
LA VÍA PIEDECUESTA - CUROS**

Universidad Pontificia Bolivariana

Trabajo de grado presentado como requisito para optar al título de:  
**INGENIERO CIVIL**

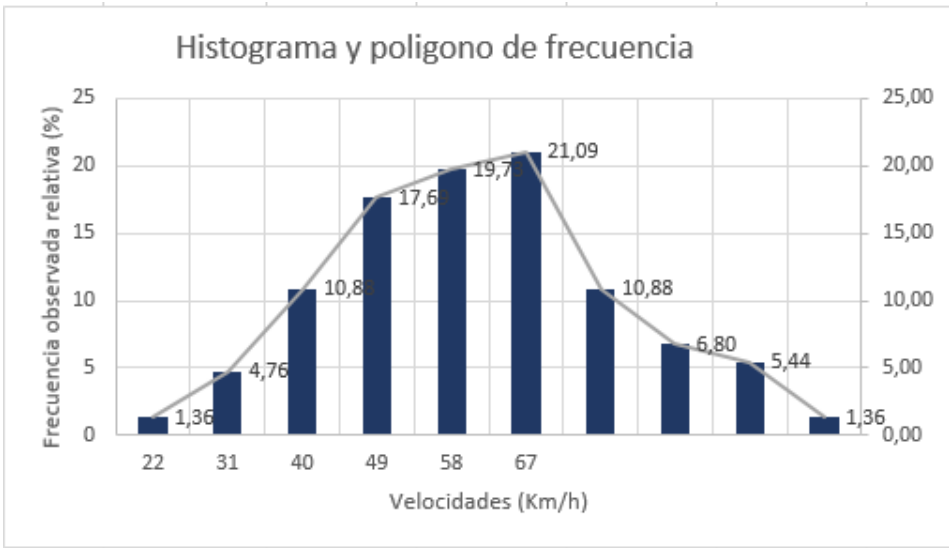
Ilustración 30. Histograma y polígono de frecuencia del punto PR77+250

Se observa en este punto, que el 58,39% de los vehículos tuvieron mayor incidencia en un rango específico de velocidad, la cual oscila entre los rangos de 49 a 67 km/h, dejando claro que los mismos adquieren una velocidad considerable en un sector donde se presenta un importante de intersecciones viales.

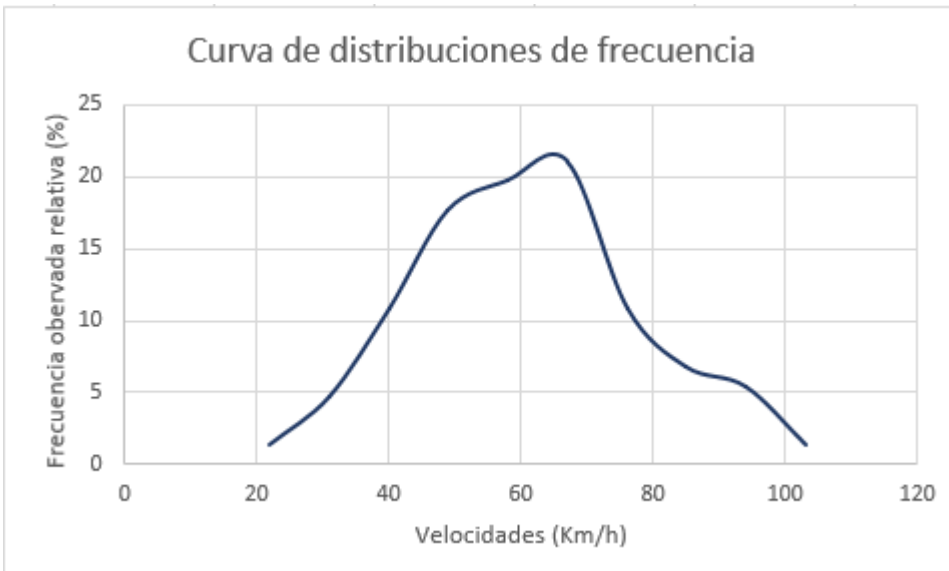
Ilustración 31. Curva de distribuciones de frecuencia del punto PR77+250

De acuerdo a esta gráfica se infiere que el mayor porcentaje de vehículos en la vía tienen una velocidad promedio de 68 km/h, lo cual está por encima de los otros tramos, esto se debe a las condiciones favorables de la vía y a que en este tramo inicia la doble calzada de entrada a Piedecuesta.

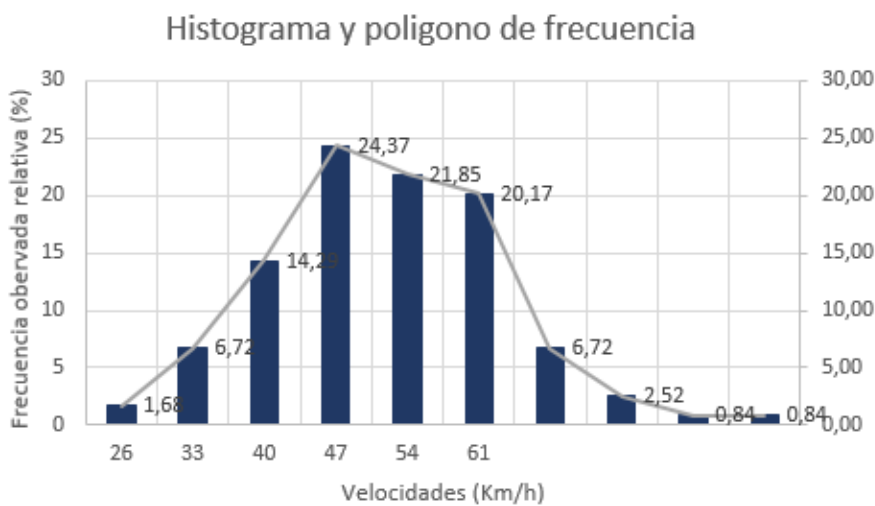
Ilustración 33. Histograma y polígono de frecuencia del punto PR74+370

Este punto considerado crítico en accidentalidad y ubicado entre dos curvas de riesgo inminente, deja claramente identificada la imprudencia de los conductores, que, saliendo de cualquiera de las dos curvas, sea en sentido Curos-Piedecuesta o viceversas adquieren una velocidad entre 47 km/h y 61 km/h del 66,39% de los censados que permite deducir el peligro inminente de accidentalidad.

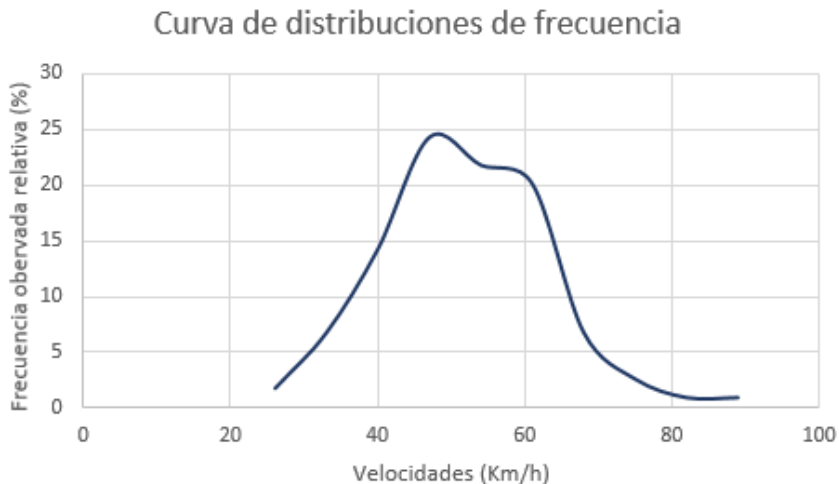
*Ilustración 34. Curva de distribuciones de frecuencia del punto PR74+370*

Las velocidades desarrolladas en este tramo vial, están agrupadas principalmente entre las velocidades de 40 hasta 60 Km/h, esto muestra evidencia de la incidencia de las curvas adyacentes, y la necesidad de la disminución de la velocidad tanto en vehículos livianos como los de transporte de carga.

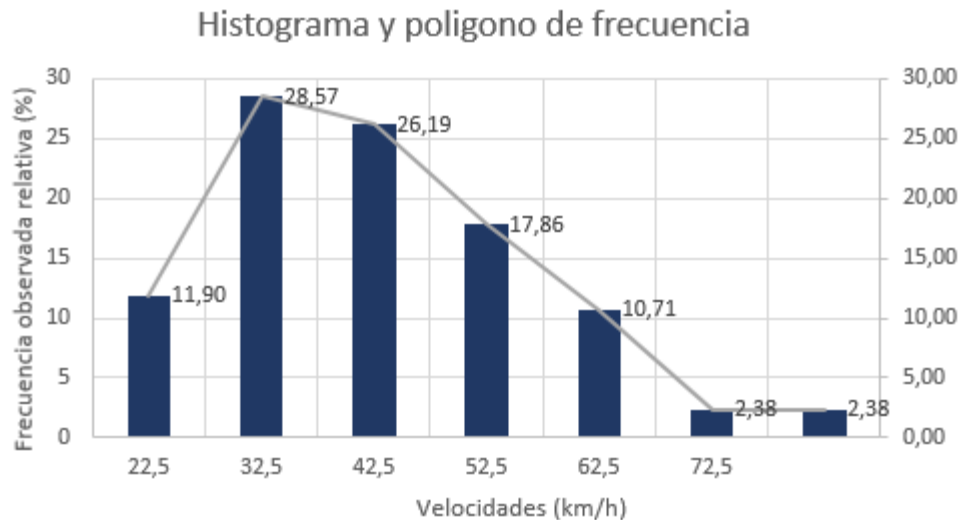
*Ilustración 36. Histograma y polígono de frecuencia del punto PR68+820*

En este punto es interesante ver que debido a la presencia de lugares comerciales y de la intersección con la entrada para la vía que comunica con el municipio de Málaga los censados adoptan una velocidad de 33 km/h lo que asegura un poco el bienestar vial en ese punto.
