**INSPECCION TECNICO-AMBIENTAL DEL SUBPROYECTO “ADECUACION DE  
UN CARRIL ADICIONAL DE DOBLE CALZADA EXISTENTE DESDE  
FLORIDABLANCA (PAPI QUIERO PIÑA) HASTA PIEDECUESTA (ESTACION  
DE SERVICIO EL MOLINO)”**

**UNIVERSIDAD PONTIFICIA BOLIVARIANA  
ESCUELA DE INGENIERIAS Y ADMINISTRACION  
FACULTAD DE INGENIERIA CIVIL  
BUCARAMANGA**

**2009**

**Informe para obtener el título de  
Ingeniero Civil**

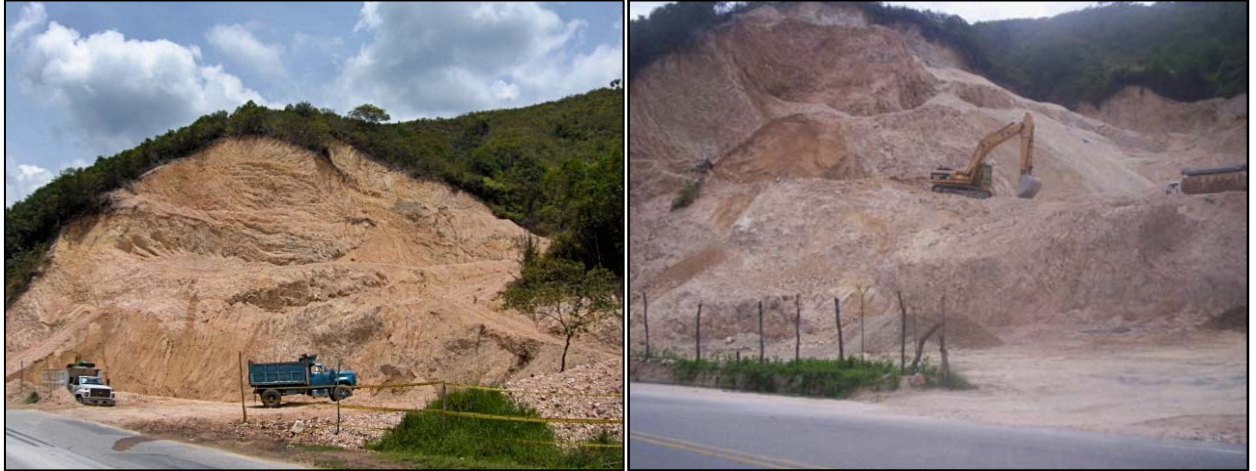
**Figura 3. Vista de la Zona de Explotación a un Costado de la Vía Piedecuesta Curos**

- **Aspectos Técnicos.** La explotación de material se efectúa sobre el talud interno, el cual ofrece material granular apto para los fines propuestos como material de mejoramiento de sub.-rasante y de terraplén en la ampliación de la vía.

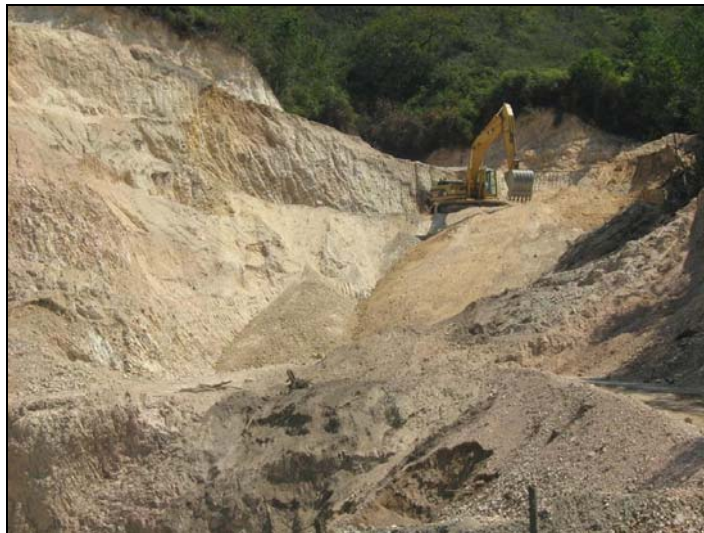
**Figura 5. Explotación del Terreno.**

El corte del material se hace con retro excavadora, mediante bermas o bancos ubicados a diferentes alturas de donde se extrae el material, conformando taludes de pendiente media de 60 grados, con bermas de ancho de 3.0 metros cada 5 metros de altura. (Como se evidencia en el registro fotográfico).

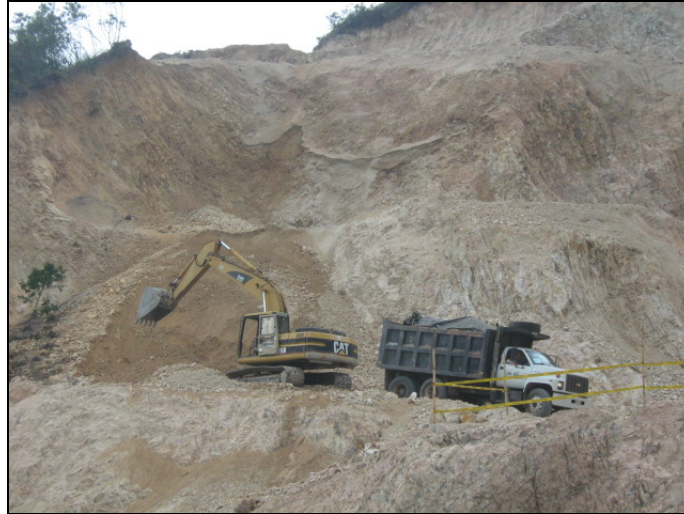
**Figura 6. Cargue de la Volqueta en el Sitio de Explotación – Cubrimiento de Material en las Volquetas.**

El cargue se realiza en volquetas de 6 y 14 M<sup>3</sup>, cubriendo el material con carpa y amarrándola a la carrocería de la volqueta para así evitar derrames de material en la vía. (Como se evidencia en el registro fotográfico).

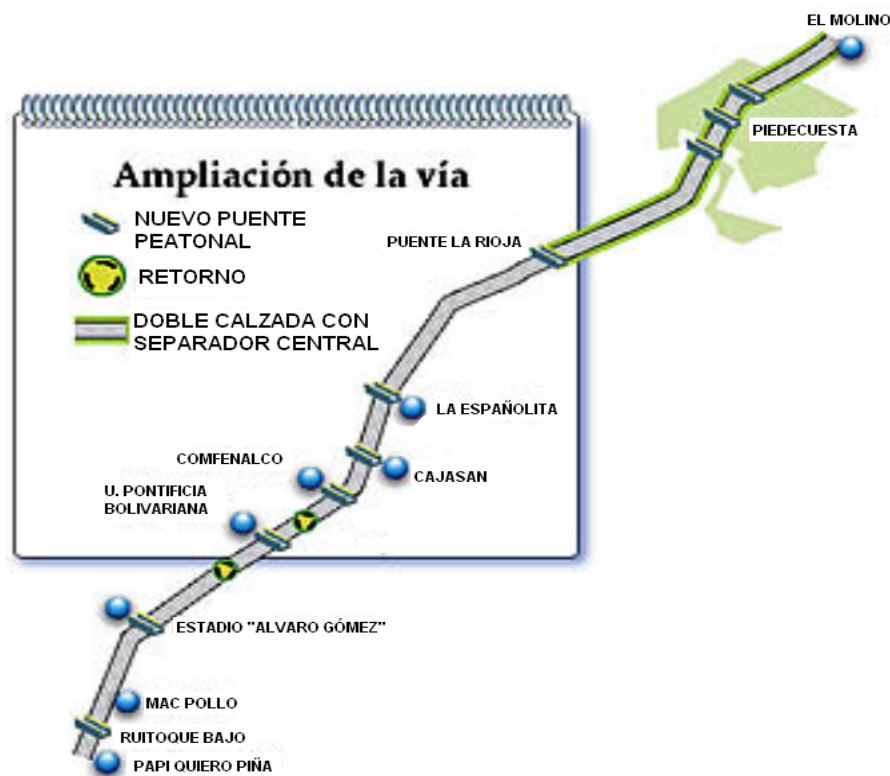
**Figura 10. Carretera Floridablanca-Piedecuesta.**

La red vial existente, está formada por una doble calzada con superficie de rodamiento en pavimento flexible, anchos de carriles de 3.5 metros, ancho de

berma y cunetas de 1.0 metro y pendientes longitudinales entre 1 y 8 %. En la siguiente fotografía se puede apreciar la carretera actual, que es la vía principal alrededor de la cual se presentan desviaciones para zonas veredales y zonas residenciales próximas a la carretera.

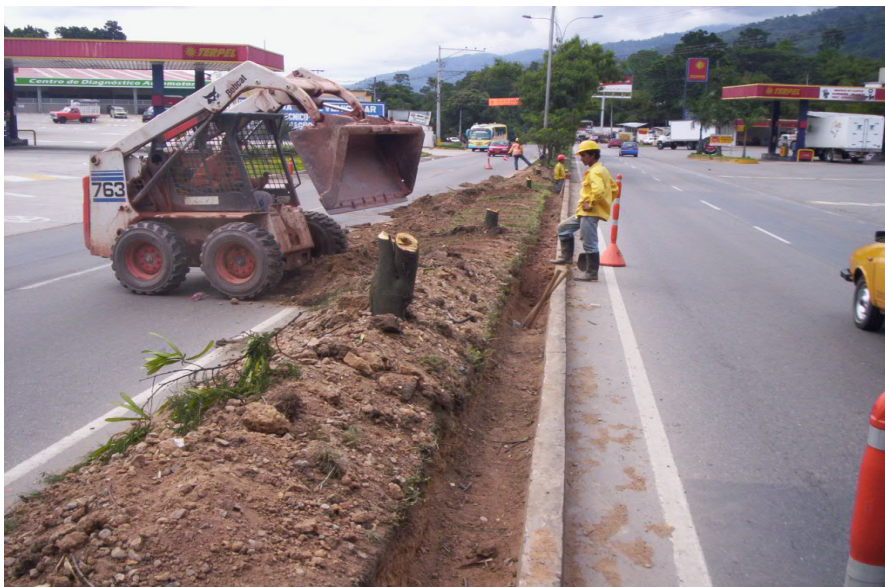
**Figura 26. adecuación del separador en el sector de la Estación de Servicio San Pedro para inicio de Contra-flujo. Paso de línea telefónica y fibra Óptica.**

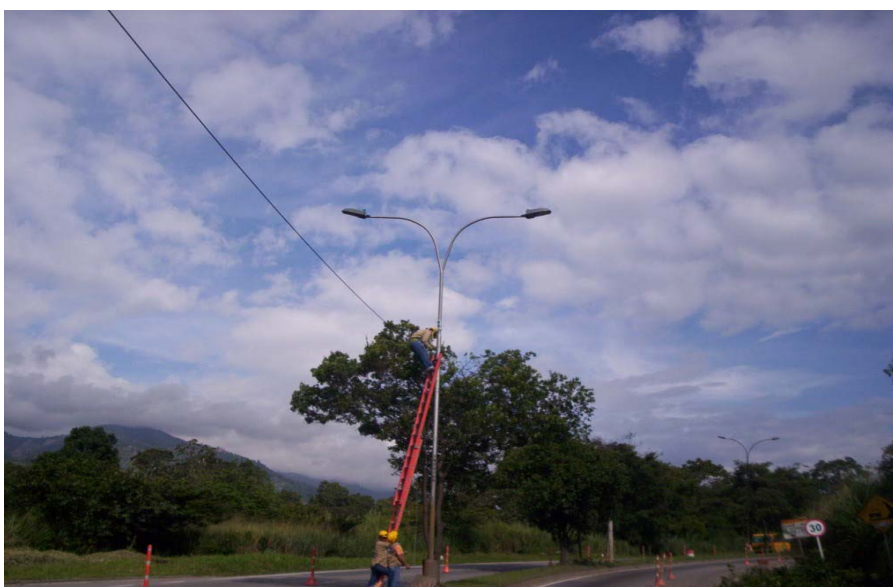
**Figura 27. Adecuación de Línea de Alumbrado Público en el Sector de Mensuli.**

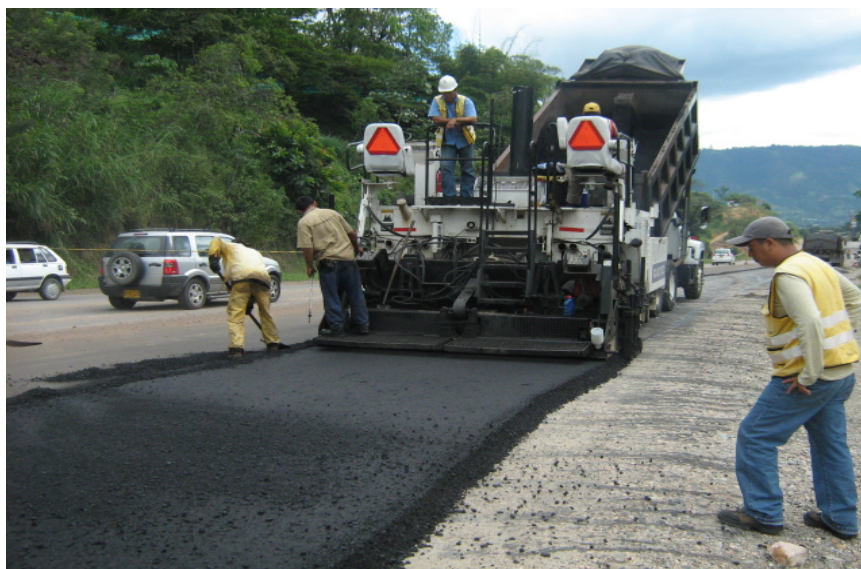
**Figura 38. Actividad de Construcción de la Capa Asfáltica de la Estructura de Pavimento. Sector el Molino Localizado entre las Abscisas k14+290 a k14+578 en el Costado Occidental.**
