**APLICACION DEL SOFTWARE “HAWKEYE” Y “ViDA” DE iRAP PARA
REALIZAR UNA INSPECCION DE SEGURIDAD VIAL DEL TRAMO LA
ESPAÑOLITA - LOS COLORADOS EN EL MUNICIPIO DE PIEDECUESTA.**

**UNIVERSIDAD PONTIFICIA BOLIVARIANA BUCARAMANGA
ESCUELA DE INGENIERÍAS
FACULTAD DE INGENIERÍA CIVIL
COMITÉ DE TRABAJOS DE GRADO
BUCARAMANGA
2014**

PROYECTO DE GRADO

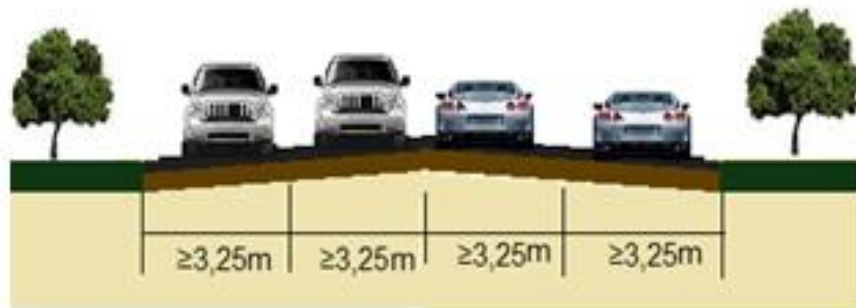
Figura 5 Sección transversal típica del tramo comprendido entre La Calle 6 y La Calle 10

La figura 5 muestra la representación gráfica de la sección transversal del tramo comprendido entre La Calle 6 y La Calle 10. Allí se puede observar que este segmento del tramo no presenta separador central, únicamente presenta demarcación.

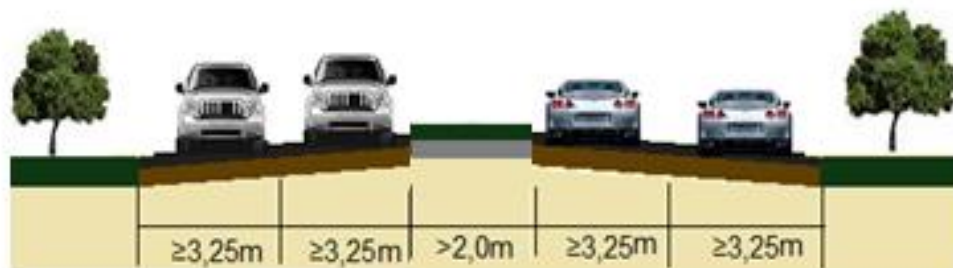
Figura 6 Sección transversal típica del tramo comprendido entre La Calle 10 y El Molino.

La figura 6 muestra la representación gráfica de la sección transversal del tramo comprendido entre La Calle 10 y El Molino. Allí se puede observar que al igual que la figura 5 se presentan dos carriles por sentido de circulación pero con un separador central.

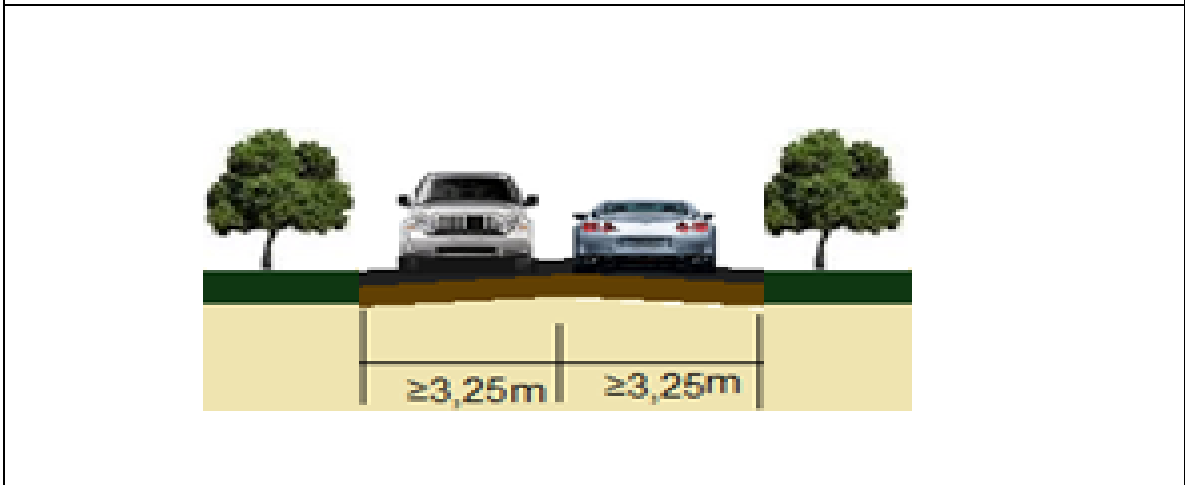
Figura 7 Sección transversal típica del tramo comprendido entre El Molino y la intersección Los Colorados.

La figura 7 muestra la representación gráfica de la sección transversal del tramo comprendido entre El Molino y la intersección Los Colorados. Allí se puede observar que la sección transversal corresponde a dos carriles por sentido de circulación sin separador central.

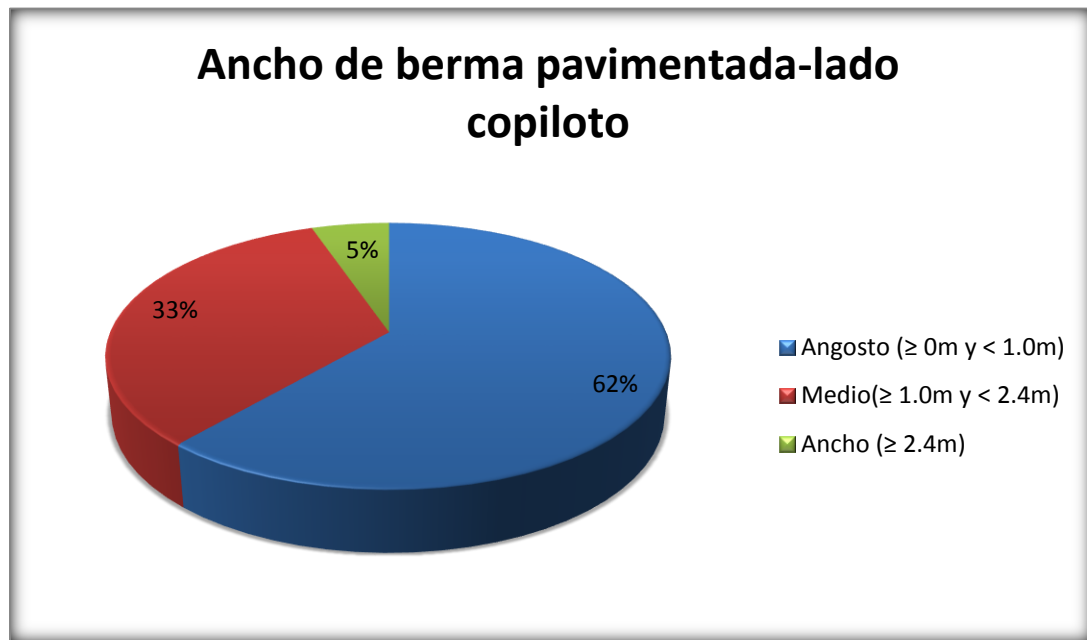
Figura 12 Ancho de berma pavimentada-lado copiloto.

La figura 12 muestra la distribución porcentual correspondiente al ancho de berma pavimentada-lado del copiloto en función de la longitud del tramo.. Allí se puede apreciar que predomina el tipo de berma angosto ya que se encuentra presente en el 62% del tramo a inspeccionado.

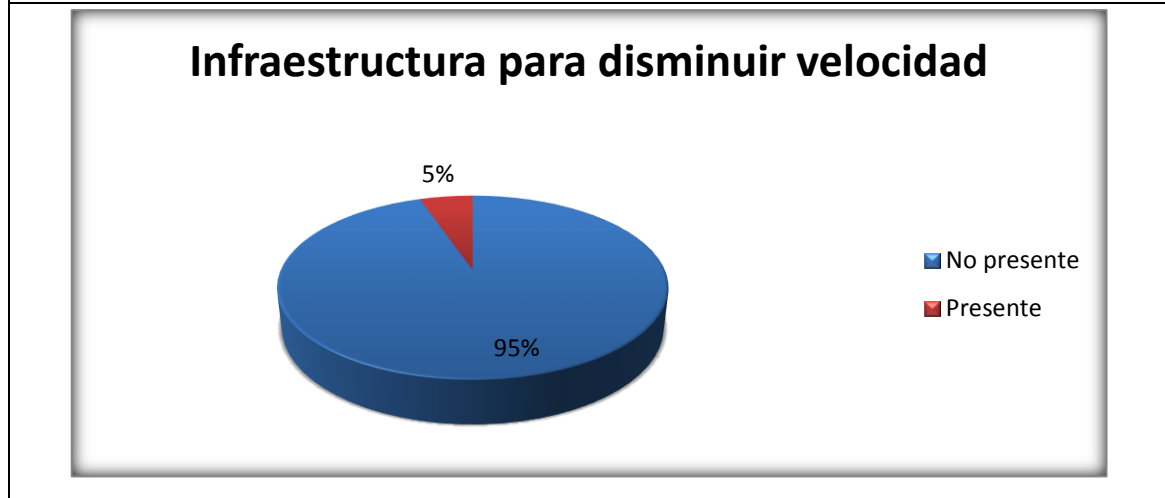
Figura 17 Infraestructura para disminuir velocidad.

- Infraestructura para disminuir velocidad: presente en el 5% de la longitud total del tramo. La figura 17 representa gráficamente la presencia de infraestructura para disminuir velocidad (estoperoles, policías acostados) a lo largo del tramo.

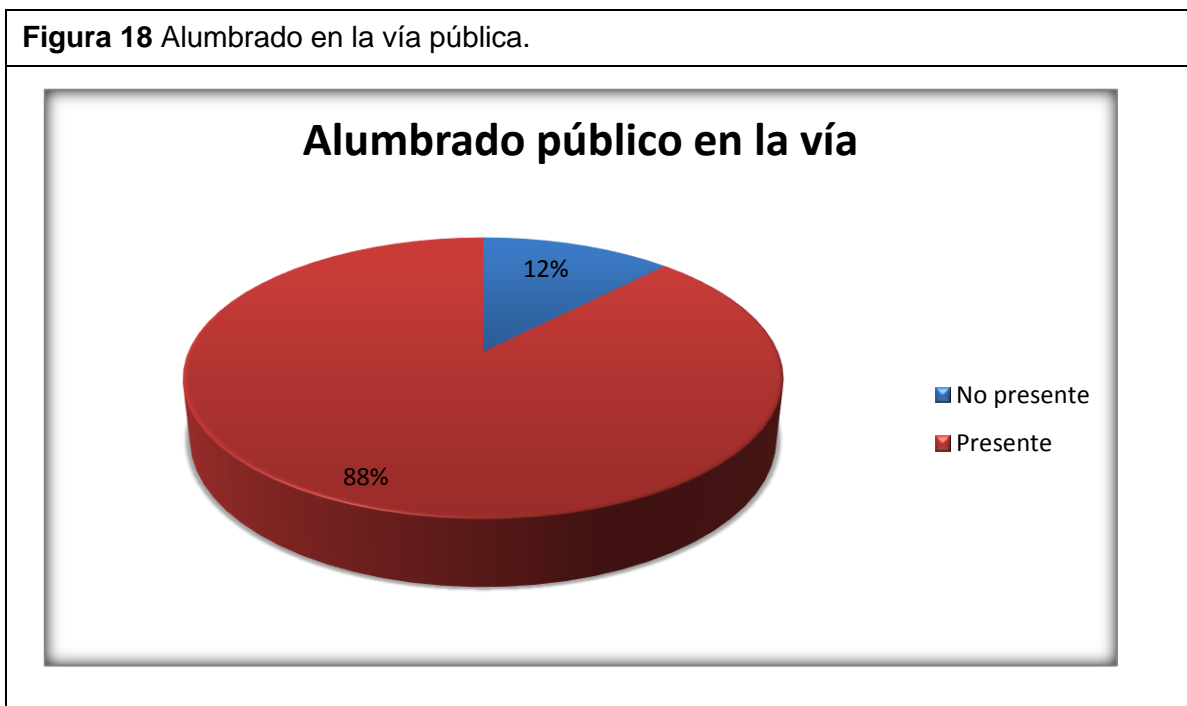
Figura 18 Alumbrado en la vía pública.

- Alumbrado público de la vía: presente en el 88% de la longitud total del tramo. La figura 18 muestra la representación porcentual correspondiente al alumbrado público a lo largo del tramo de estudio en función de la longitud del mismo.

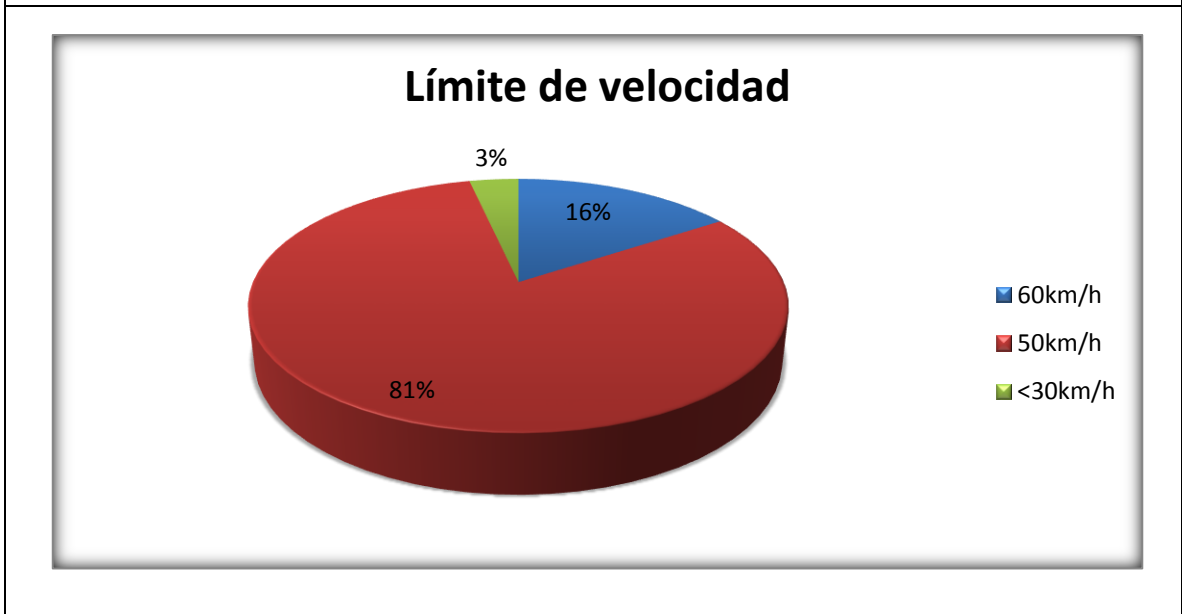
Figura 21 Límite de velocidad presente en el tramo de estudio.

La figura 21 representa gráficamente la distribución de los límites de velocidad presentes en el tramo de estudio en función de la longitud del mismo. Allí se puede apreciar que 50Km/h es la velocidad límite que más se presenta en el tramo predominando en el 81% de su longitud.

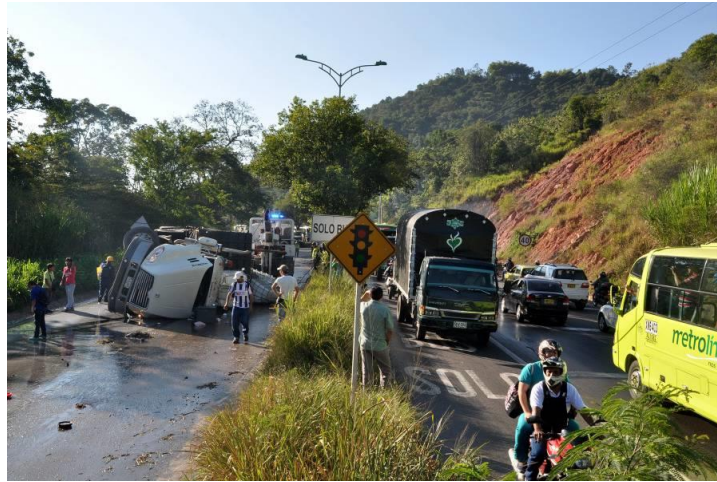
Figura 45 Accidente vía Piedecuesta Floridablanca año 2012

La figura 45 y la figura 46 hacen referencia a accidentes que se presentan en algunos de los puntos identificados como más críticos comprendidos dentro del tramo de estudio.

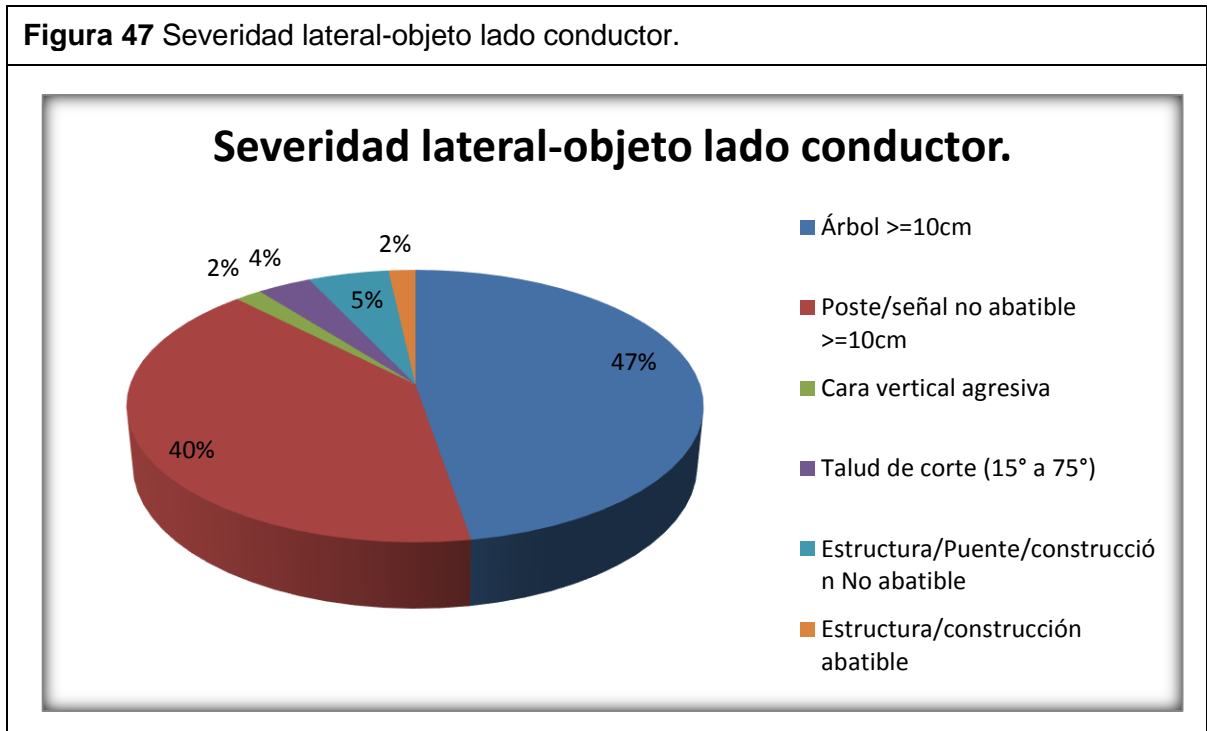
Figura 47 Severidad lateral-objeto lado conductor.

La figura 47 muestra la representación porcentual de los objetos considerados peligrosos en la zona lateral lado del conductor. En la figura GTG se puede observar que los objetos que se presentan con mayor frecuencia son los arboles con diámetro superior a los 10 cm y los postes o señales no abatibles de diámetros superior a 10 cm ya que están presentes en el 47% y 40% de la vía respectivamente.

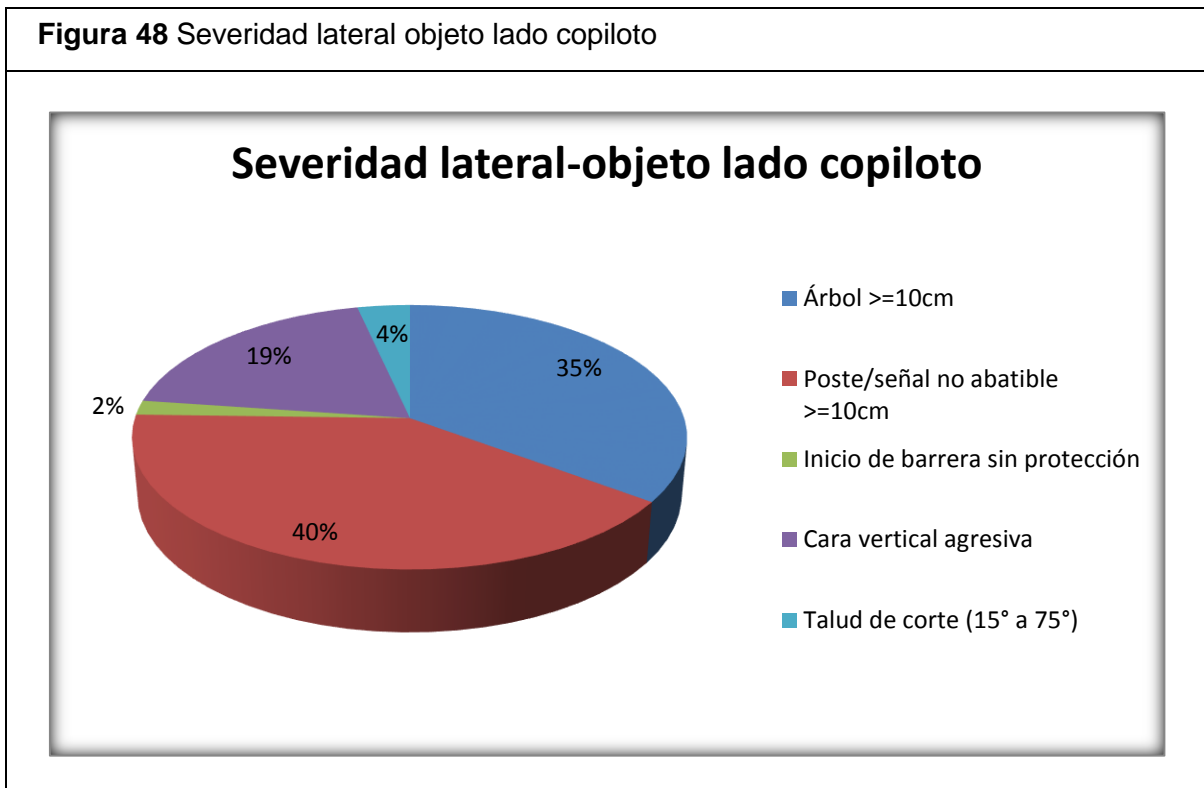
Figura 48 Severidad lateral objeto lado copiloto

La figura 48 muestra la representación porcentual de los objetos considerados peligrosos en la zona lateral lado del copiloto. Allí se puede observar que al igual que en la figura 43 los objetos que se presentan con mayor frecuencia son los postes o señales no abatibles de diámetros superior a 10 cm y los arboles con diámetro superior a los 10 cm y ya que están presentes en el 40% y 35% de la vía respectivamente.

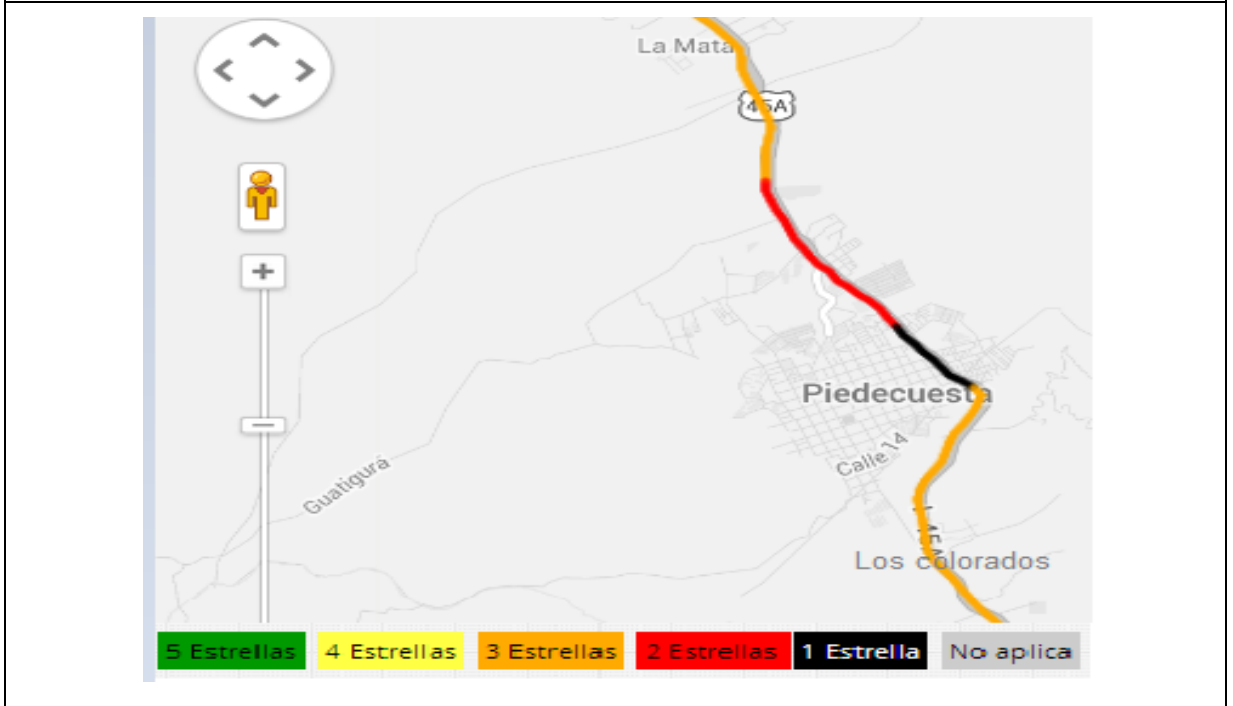
Figura 54 Caracterización del tramo respecto a la calificación por estrellas para ocupante de vehículo.

La figura 54 corresponde a la vista del tramo con los colores asignados respecto a la calificación por estrellas de los subtramos suavizados correspondiente a los ocupantes de vehículo, allí se puede observar que la calificación más alta que obtiene el tramo es de tres estrellas y en el casco urbano de Piedecuesta presenta dos estrellas y una estrella.

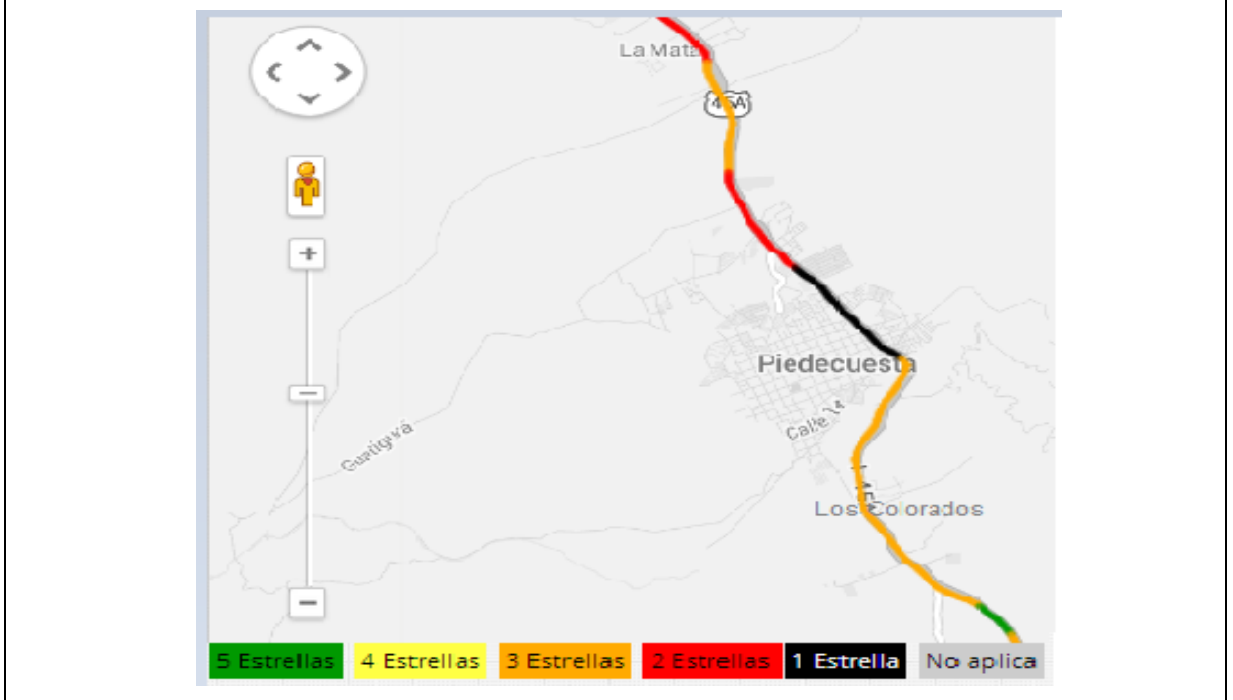
Figura 55 Caracterización del tramo respecto a la calificación por estrellas para motocicletas

La figura 55 corresponde a la vista del tramo con los colores asignados respecto a la calificación por estrellas de los subtramos suavizados correspondiente a motocicletas, allí se puede observar que varía mínimamente con respecto a la calificación para ocupante de vehículo, y también se puede evidenciar que la calificación más alta que obtiene el tramo es de tres estrellas y en el casco urbano de Piedecuesta presenta dos estrellas y una estrella.

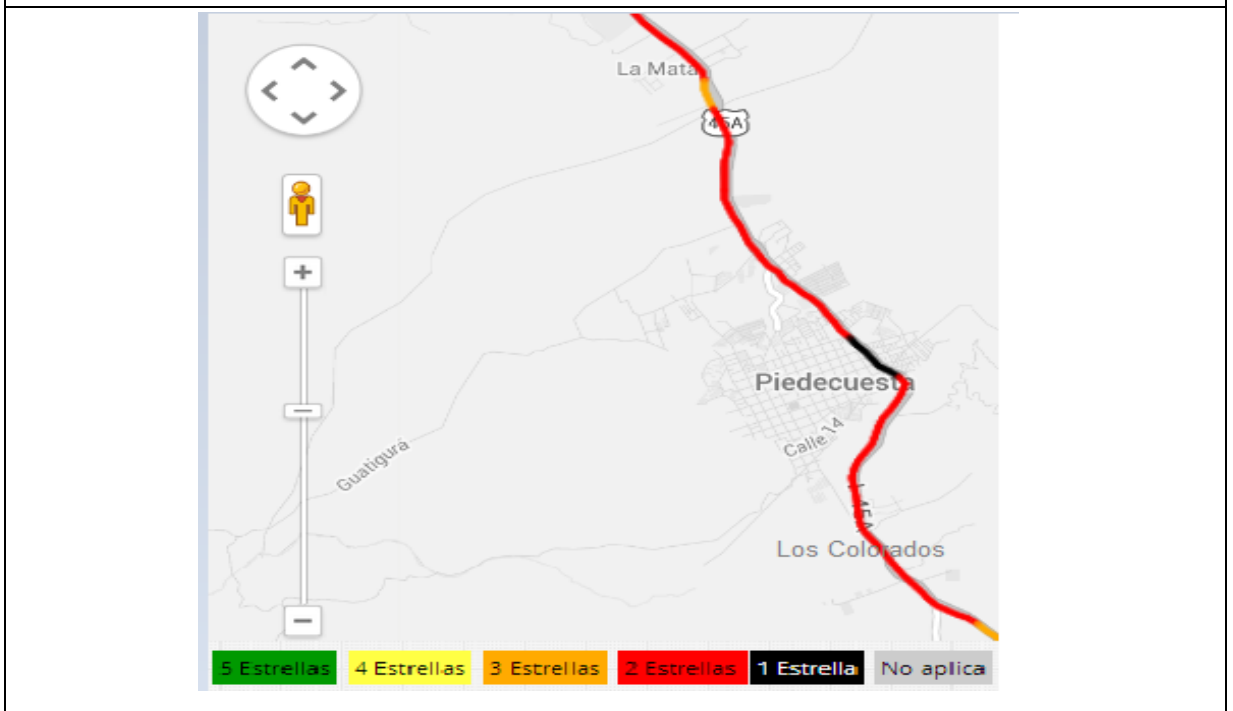
Figura 56 Caracterización del tramo respecto a la calificación por estrellas para peatón.

La figura 56 corresponde a la vista del tramo con los colores asignados respecto a la calificación por estrellas de los subtramos suavizados correspondiente a peatones, allí se puede observar que en la mayor parte del tramo la calificación es de dos y una estrella, lo que evidencia el mal estado de las vías peatonales a lo largo del tramo.

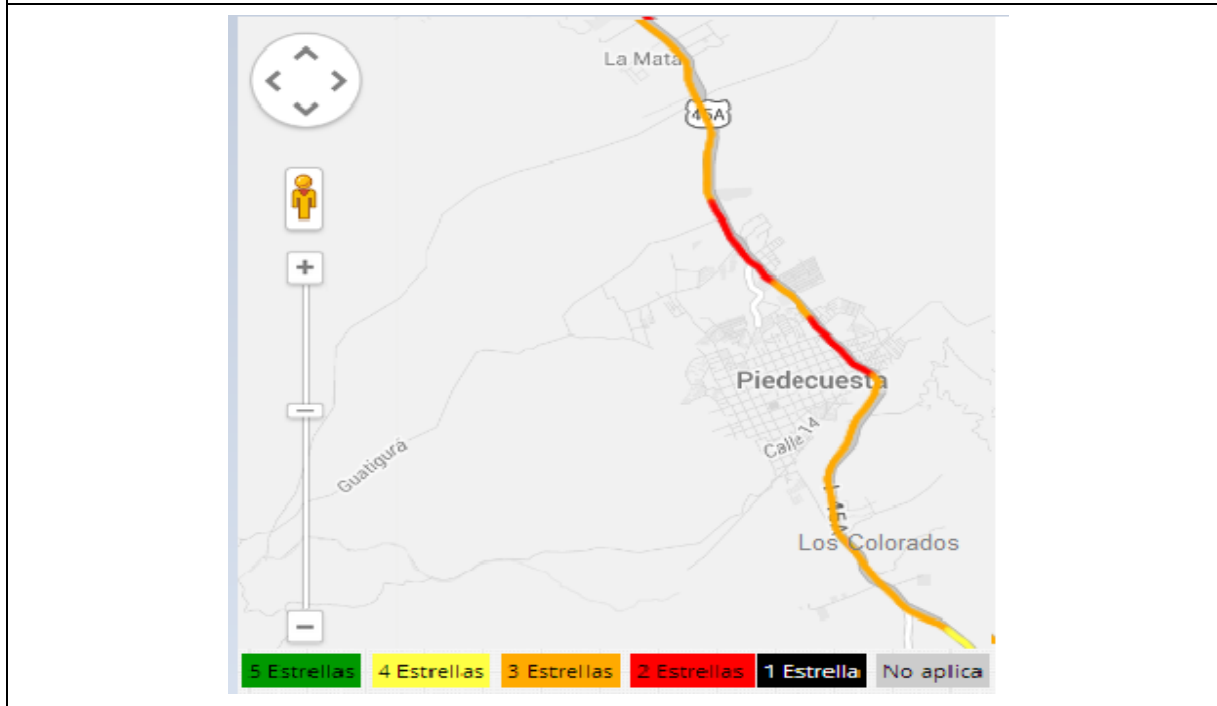
Figura 57 Caracterización del tramo respecto a la calificación por estrellas para usuarios de bicicleta

La figura 57 corresponde a la vista del tramo con los colores asignados respecto a la calificación por estrellas de los subtramos suavizados correspondiente a usuarios de bicicleta, allí se puede observar que en la mayor parte del tramo la calificación es de tres estrellas, esta calificación es la máxima asignada al tramo respecto a los usuarios de bicicleta..

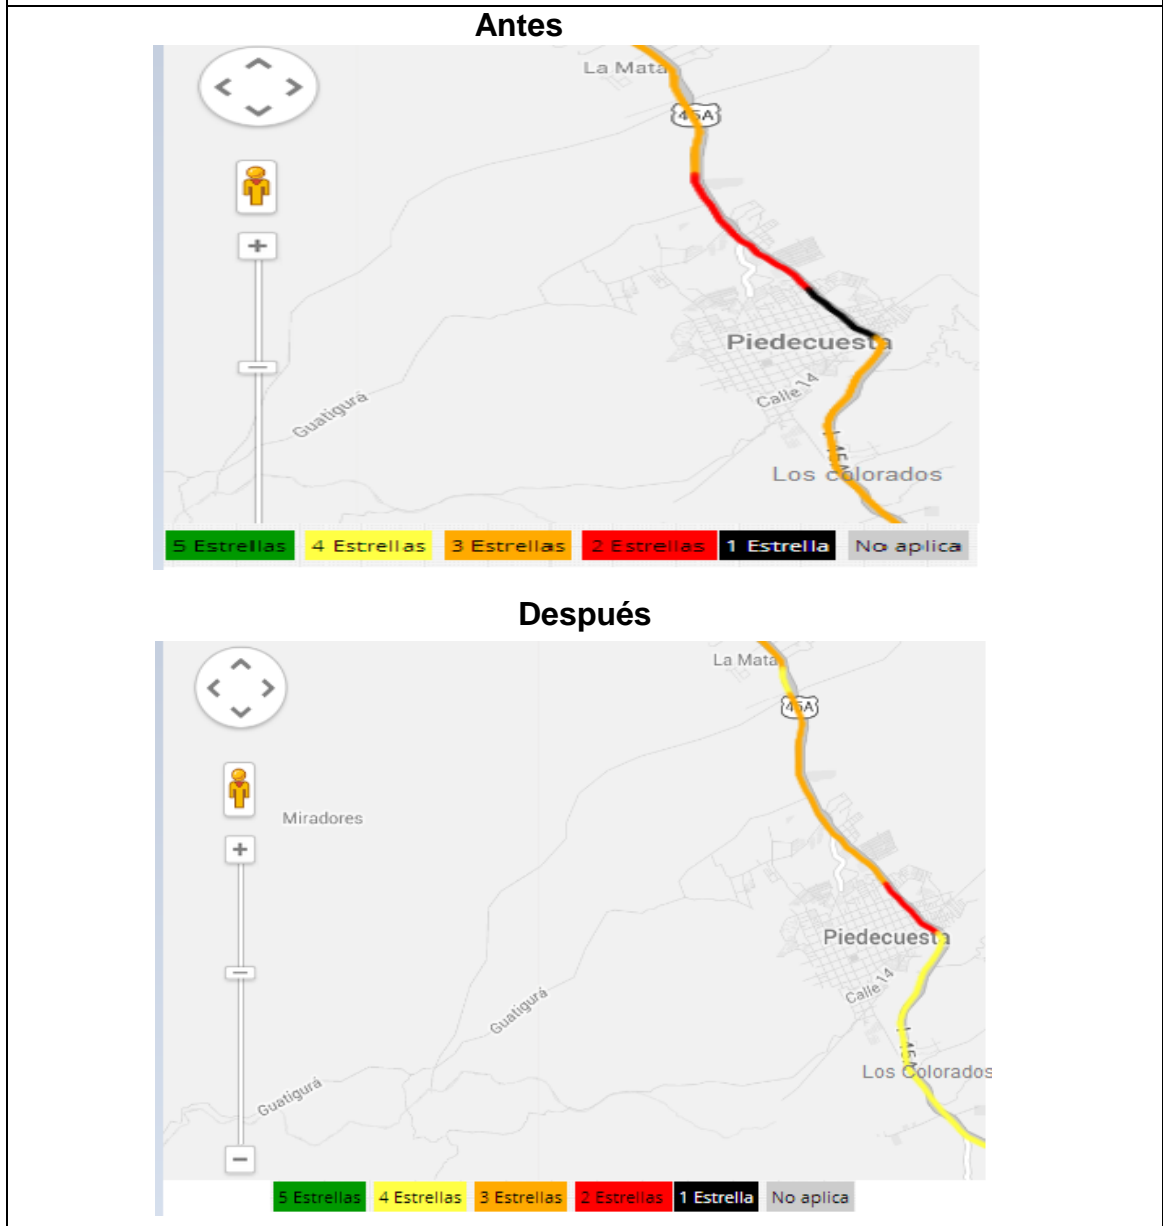
Figura 98 Comparación del tramo entre a la calificación por estrellas antes y después para ocupante de vehículo.

En la figura 98 se puede observar una notable mejoría al tramo de estudio en términos de seguridad vial. Allí se evidencia mediante los colores dicha mejoría, pasando de tener un tramo con calificación de una estrella y dos estrellas antes de aplicar las contramedidas, a un tramo de tres y cuatro estrellas después de aplicadas las contramedidas.

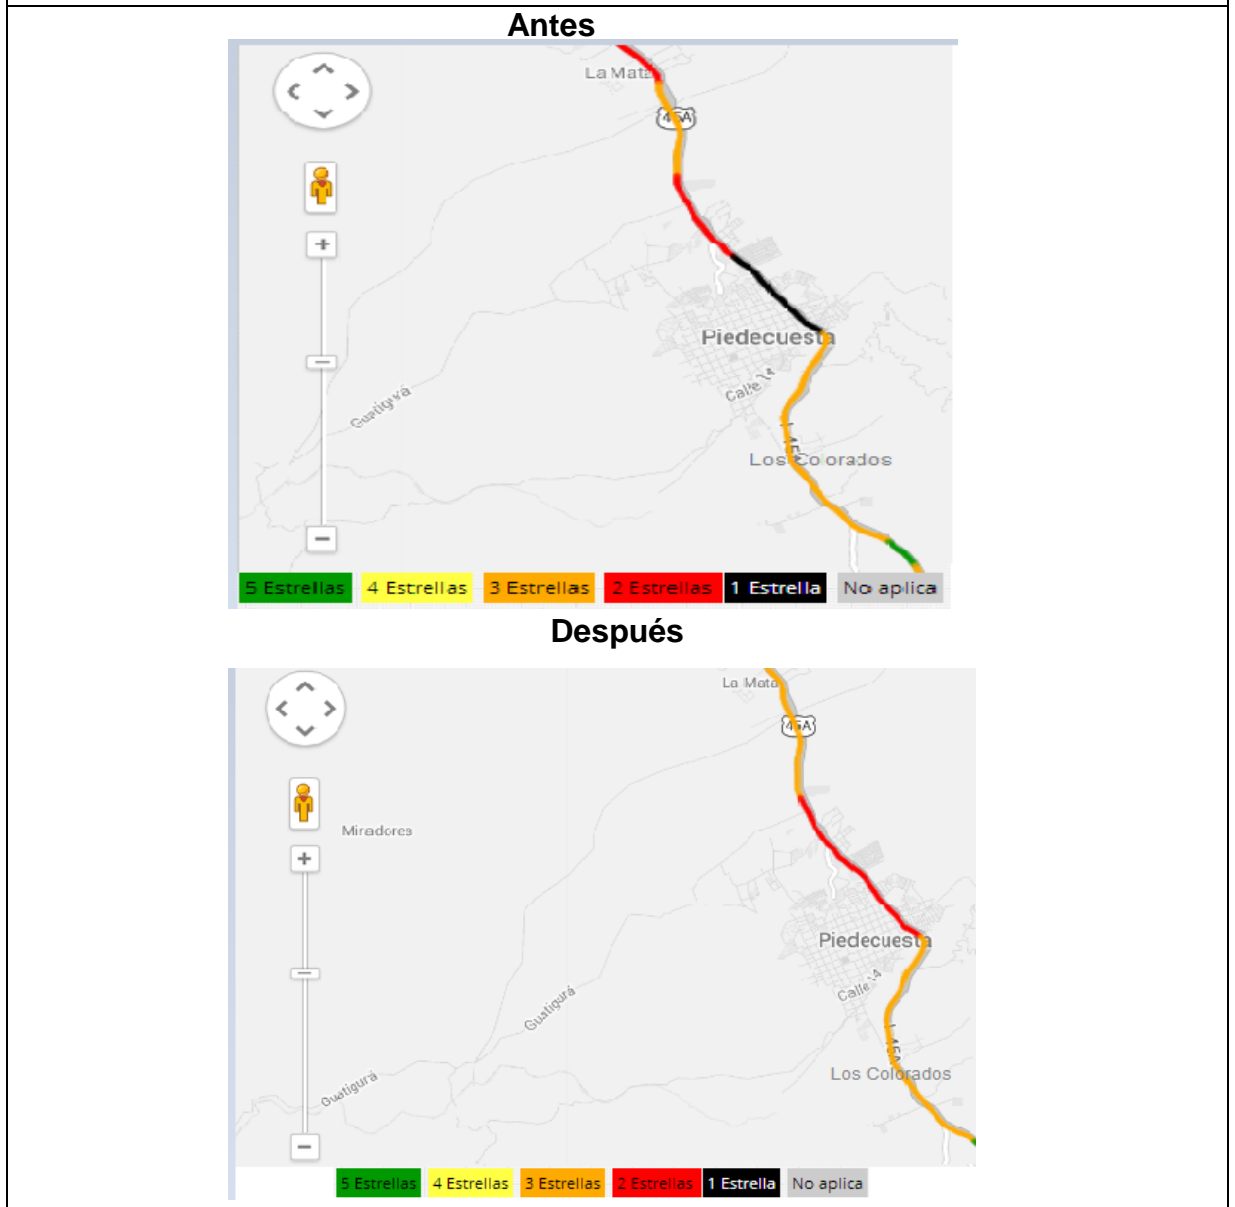
Figura 99 Comparación del tramo entre a la calificación por estrellas antes y después para motocicleta.

En la figura 99 se puede observar una mejoría al tramo de estudio en términos de seguridad vial. Allí se evidencia mediante los colores dicha mejoría, pasando de tener un tramo con calificación de una estrella en el casco urbano del Municipio de Piedecuesta a una calificación de dos estrellas después de aplicadas las contramedidas.

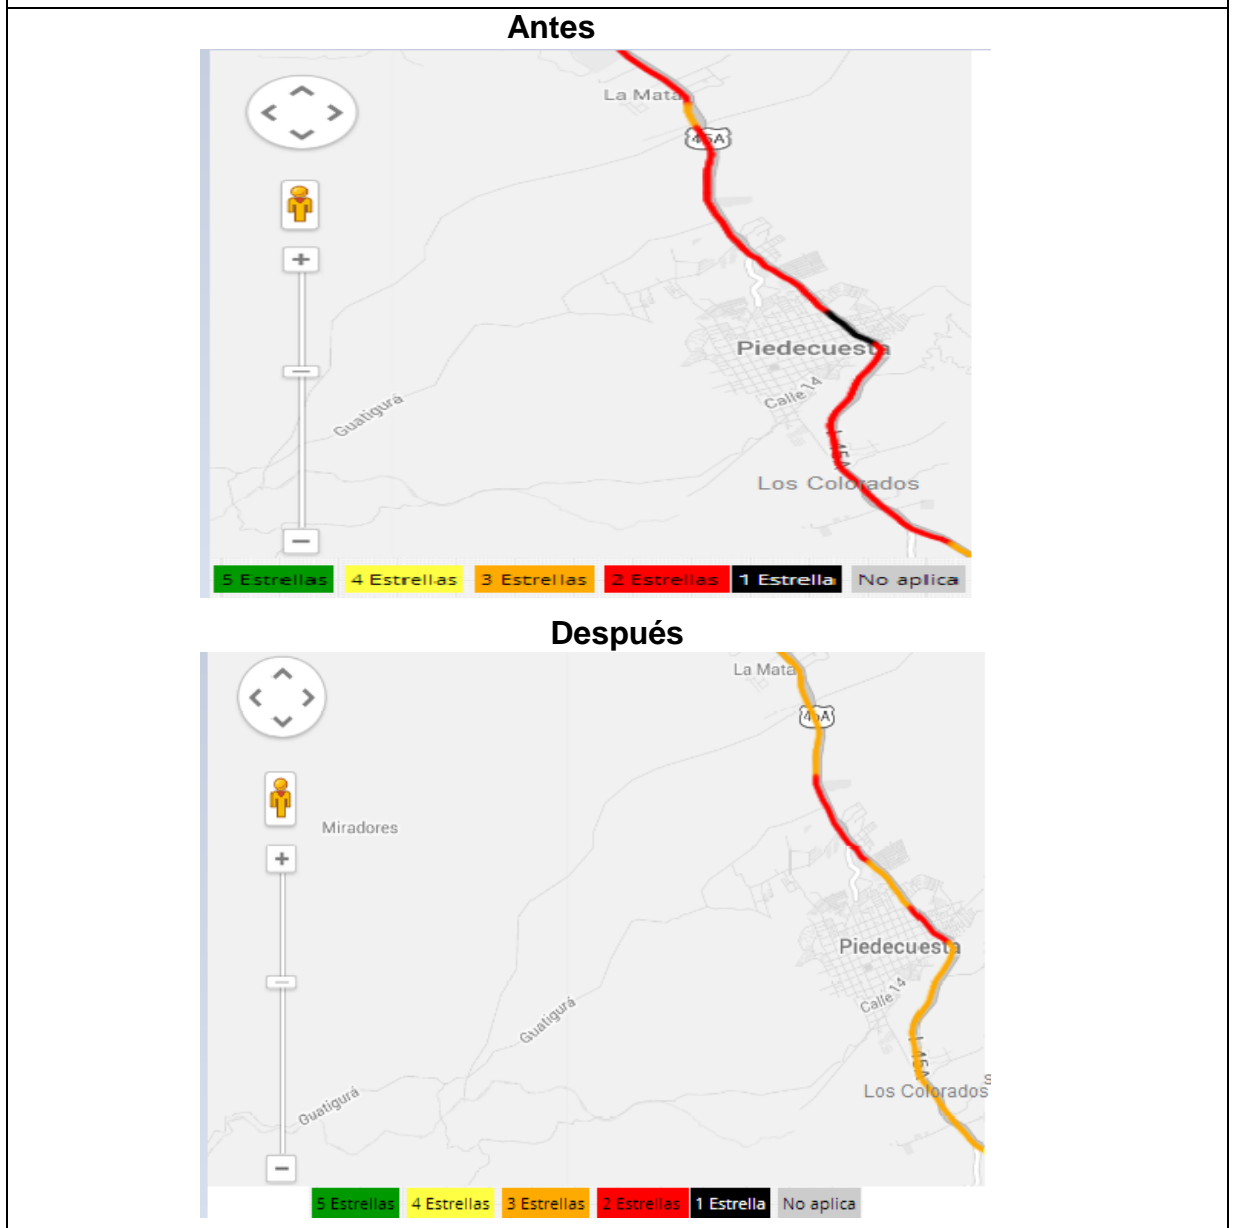
Figura 100 Comparación del tramo entre a la calificación por estrellas antes y después para peatón.

En la figura 100 se puede observar una amplia mejoría al tramo de estudio en términos de seguridad vial para los peatones. Allí se evidencia mediante los colores dicha mejoría, ya que una vez aplicadas las contramedidas se puede observar que la calificación del tramo cambió de dos estrellas en la imagen de antes a tres estrellas en la imagen de después, además la calificación correspondiente a una estrella desapareció.

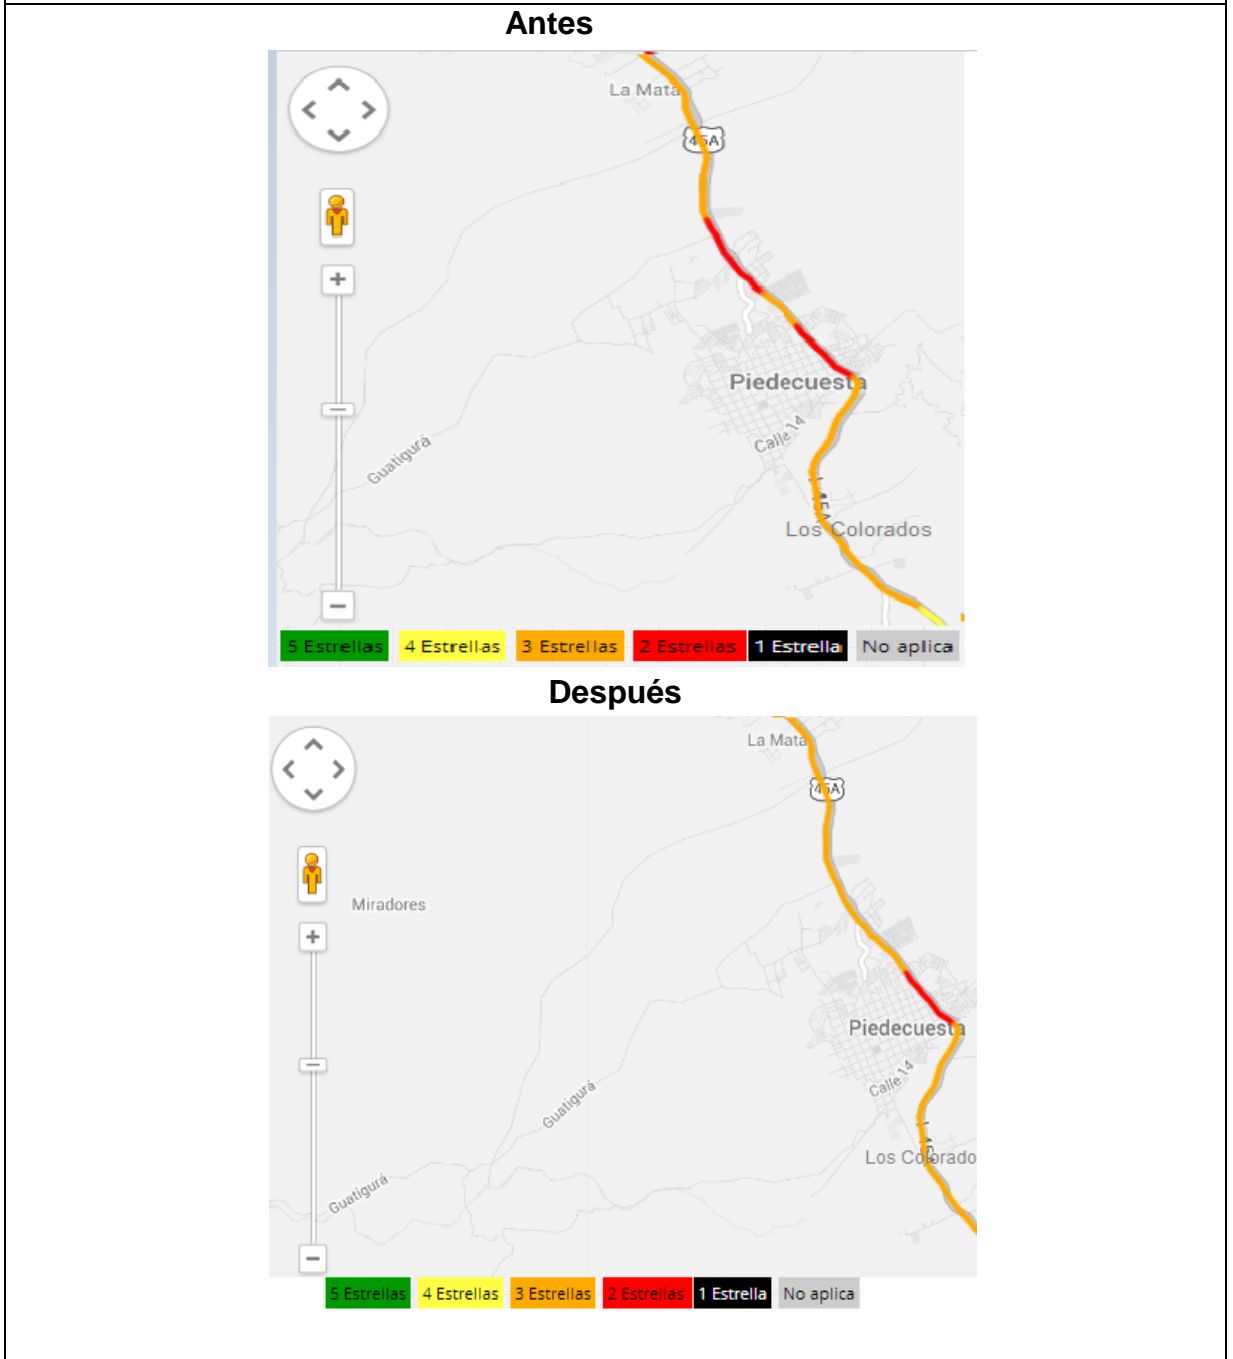
Figura 101 Comparación del tramo entre a la calificación por estrellas antes y después para usuario de bicicleta

En la figura 101 se puede observar una amplia mejoría al tramo de estudio en términos de seguridad vial para los peatones. Allí se evidencia mediante los colores dicha mejoría, ya que una vez aplicadas las contramedidas la longitud que presentaba calificación de dos estrellas es reemplazada por una calificación de tres estrellas.

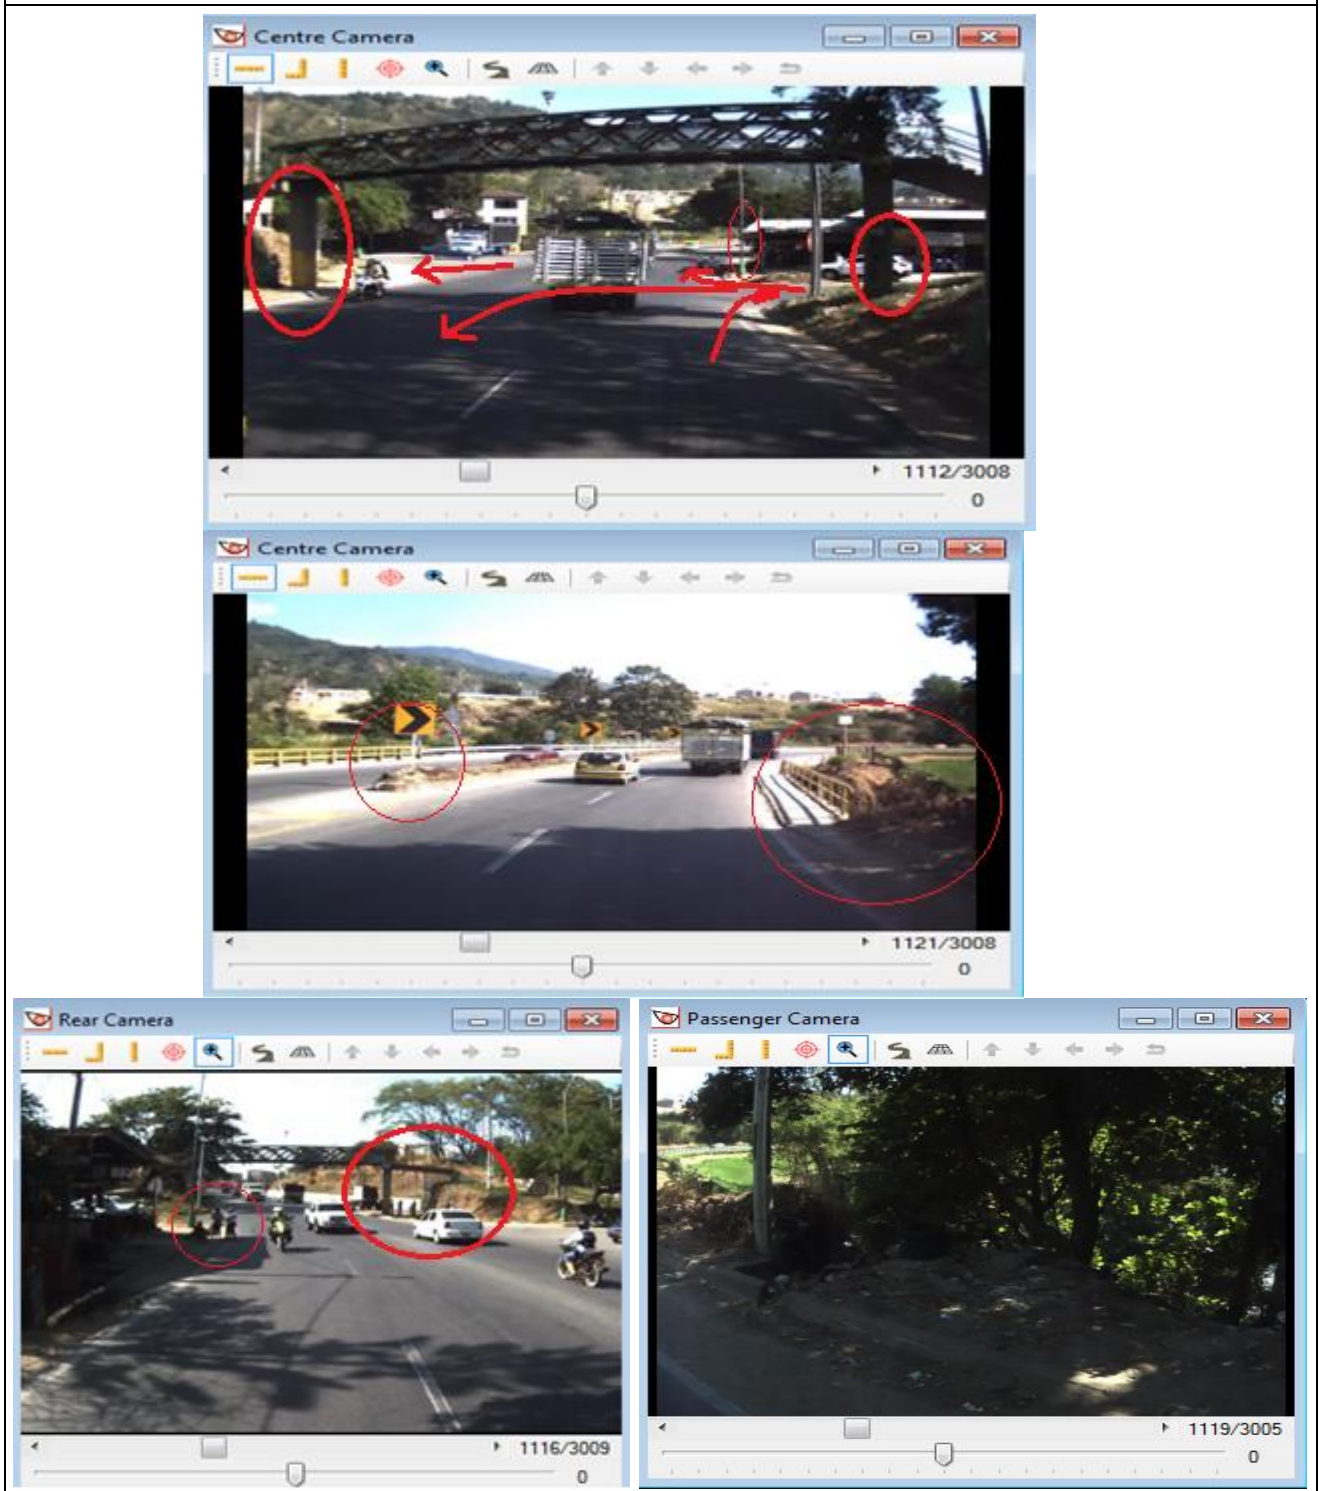
Figura 120 Punto considerado como critico N° 10. (Según software Hawkeye).

Imagen de referencia 1111 - 1121 y distancia 3.809 – 3.909		
Variable	Deficiente	Adecuado
Señalización horizontal		x
Señalización vertical		x
Visibilidad		x
Objetos contundentes	x	
Estado del pavimento		x
Estado de la iluminación		x
Estado sendero peatonal	x	
Estado de accesos	x	
Estado de bermas	x	
Estado de cunetas	x	
Infraestructura para bicicletas	x

- Construcción de acera del lado del copiloto (adyacente a la carretera)
- Bandas de alerta en acotamiento
- Eliminación de peligros (arboles, estructuras) lado conductor
- Eliminación de peligros (arboles, estructuras) lado copiloto
- Infraestructura para disminuir velocidad
- Cerca para contener peatones/ valla peatonal

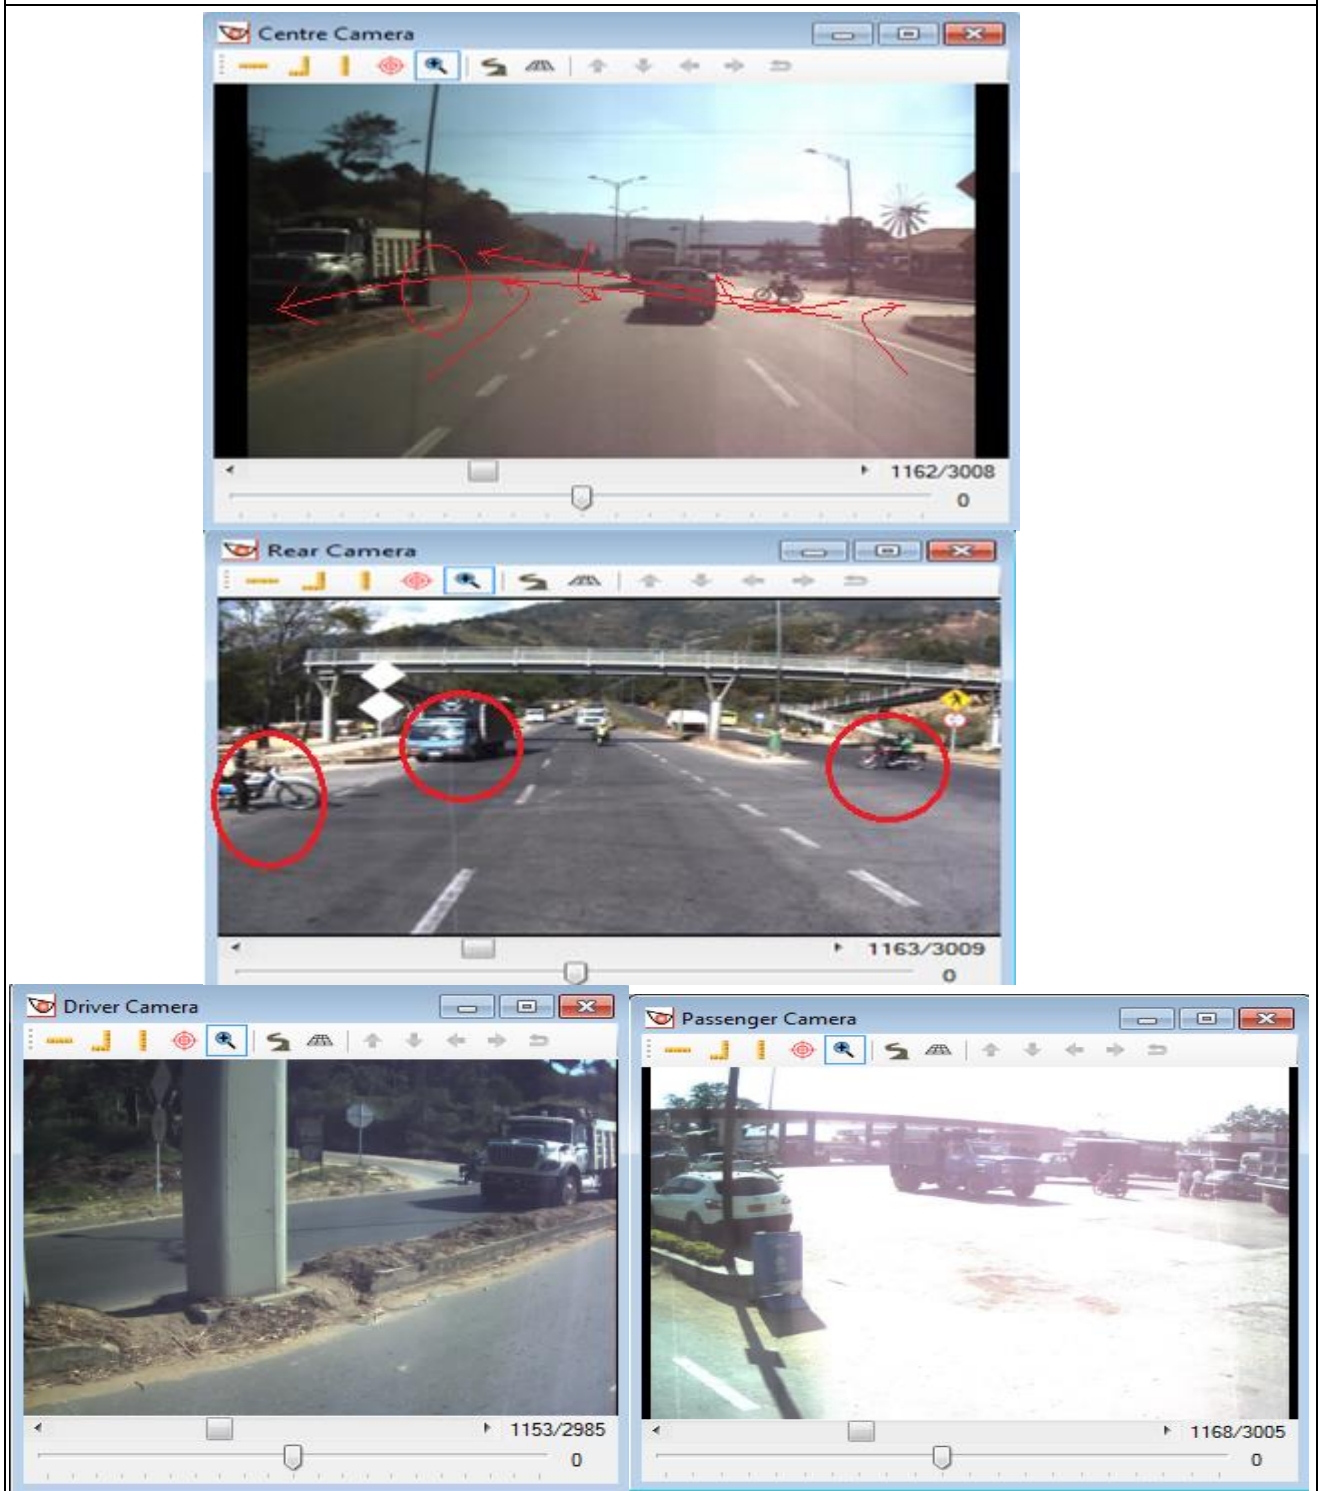
Figura 121 Punto considerado como critico N° 11. (Según software Hawkeye).

Este punto es considerado crítico basado en la evaluación realizada en campo con apoyo en el software *hawkeye*, ya que el software en línea ViDA de iRAP le da una calificación adecuada en relación a la seguridad vial; pero como se mencionó anteriormente y como se puede ver en la figura posee deficiencias a la hora de la seguridad vial de los usuarios.

El software ViDA no recomendó para este punto ninguna contramedida.
