**APLICACION DEL SOFTWARE “HAWKEYE” Y “ViDA” DE iRAP PARA
REALIZAR UNA INSPECCION DE SEGURIDAD VIAL DEL TRAMO LA
ESPAÑOLITA - LOS COLORADOS EN EL MUNICIPIO DE PIEDECUESTA.**

**UNIVERSIDAD PONTIFICIA BOLIVARIANA BUCARAMANGA
ESCUELA DE INGENIERÍAS
FACULTAD DE INGENIERÍA CIVIL
COMITÉ DE TRABAJOS DE GRADO
BUCARAMANGA
2014**

PROYECTO DE GRADO

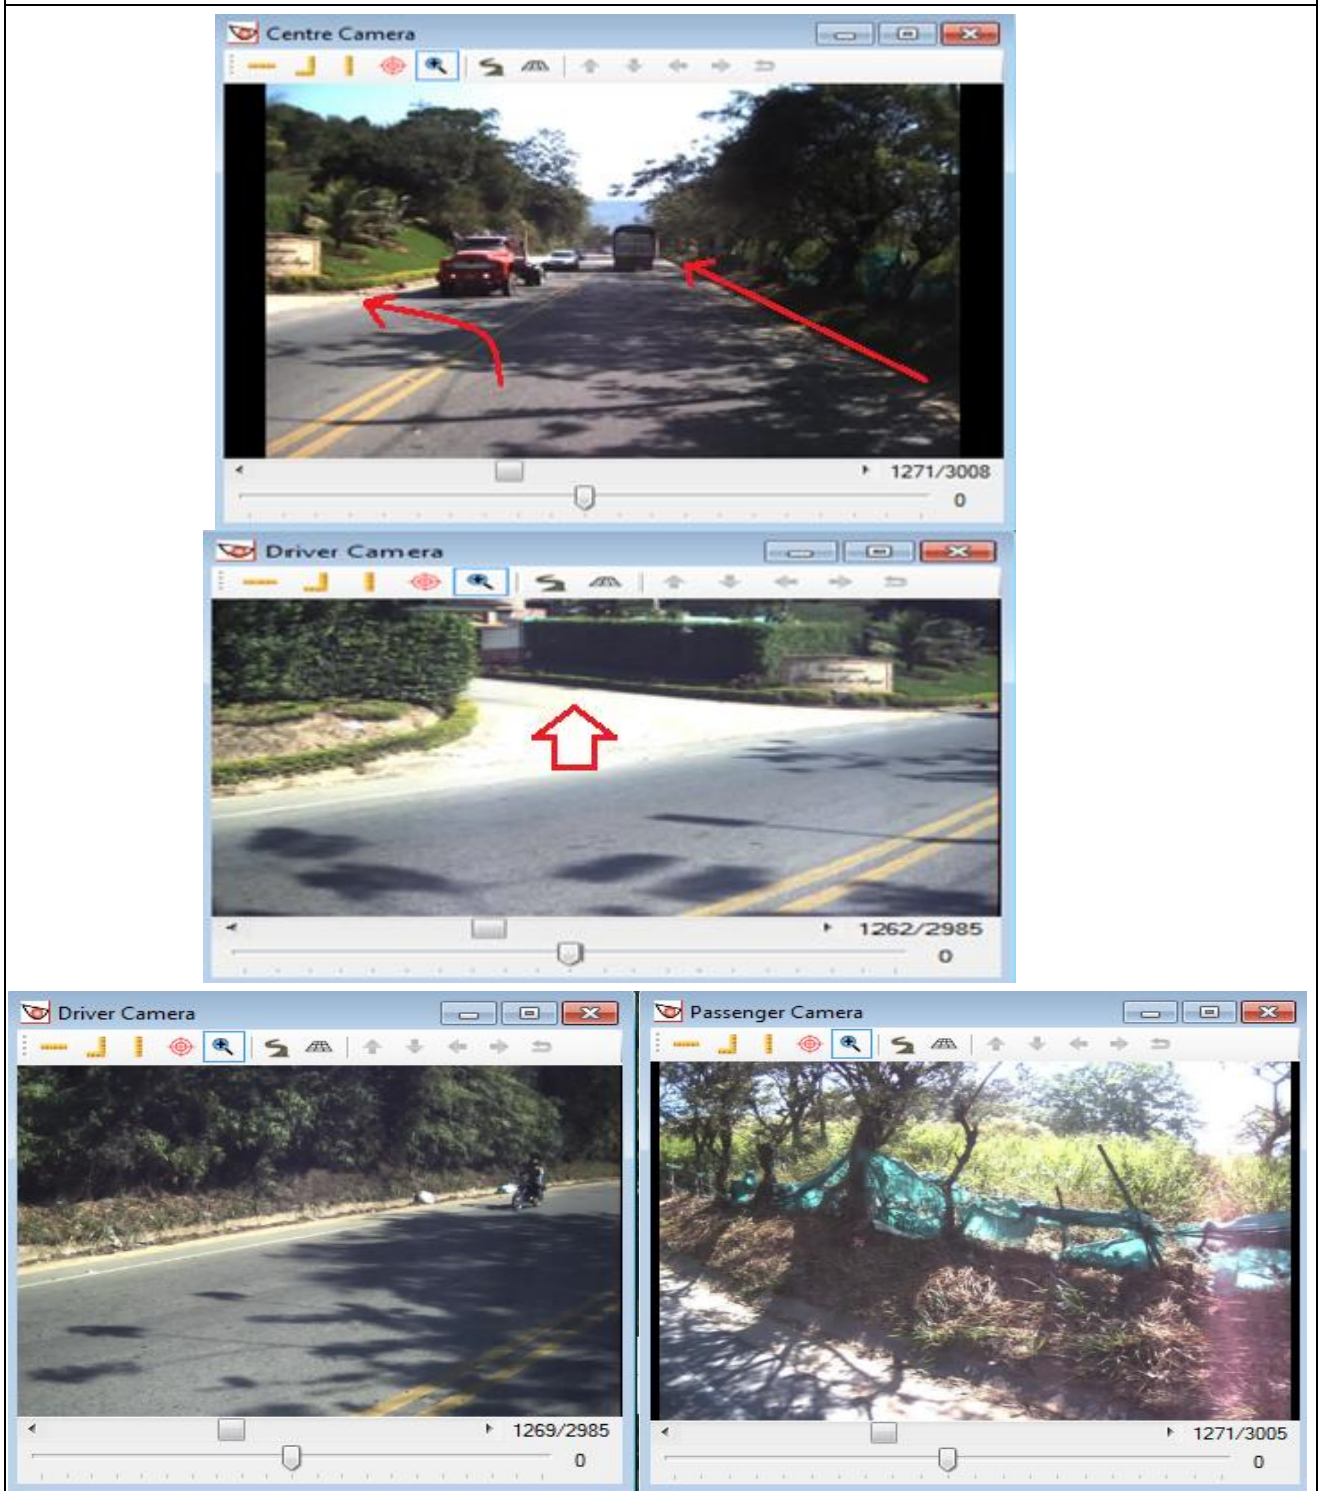
Figura 122 Punto considerado como critico N° 12. (Según software Hawkeye).

En la siguiente figura se puede observar las diferentes deficiencias que se presentan en este sector, entre las deficiencias que hay es la continua presencia de árboles en la zonas laterales a distancias muy cortas que hacen de estos objetos contundentes, el mal estado de las cunetas y bermas y el acceso a un conjunto residencial sin señalización correspondiente, además no tiene ningún sendero para el peatón y por esto se toma como un punto crítico. En este sector la vía contiene un carril por sentido

- Implementación de vereda del lado del copiloto (>1m)
- Construcción de acera lado del conductor (adyacente a la carretera)
- Bandas de alerta en acotamiento

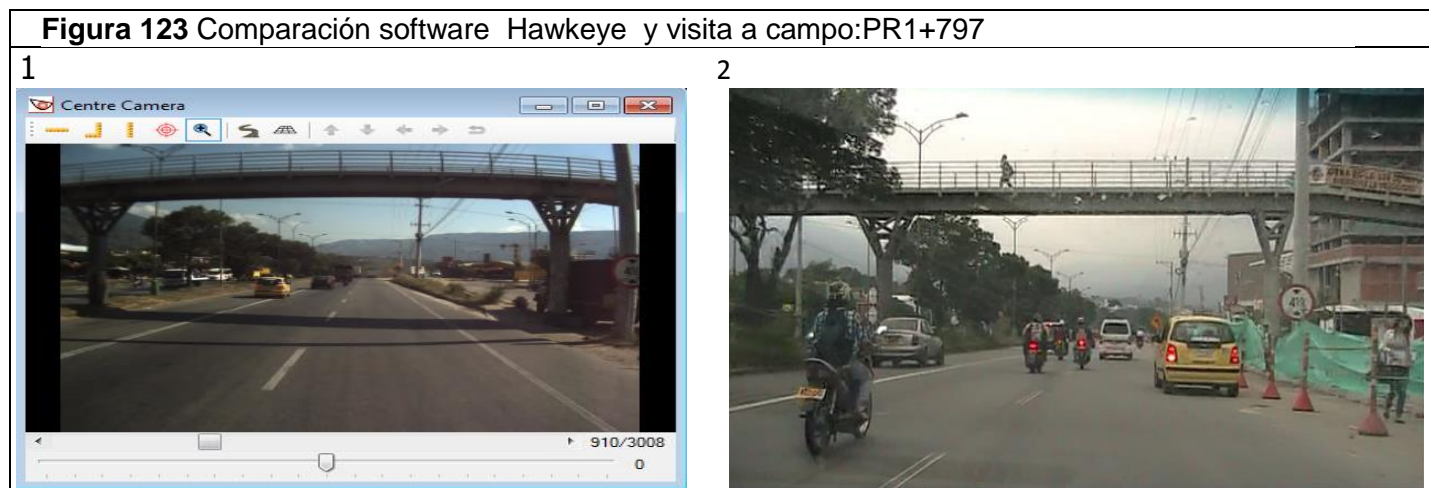
A continuación se muestran las imágenes comparativas entre las dos inspecciones realizadas al tramo de estudio: la primera realizada mediante la metodología de iRAP y la segunda realizada mediante visitas de campo. Allí se evidencia la situación descrita anteriormente. La figura 123 muestra 2 imágenes, la imagen 1 corresponde a la fotografía adquirida a través del software *Hawkeye*, y la imagen 2 a la fotografía tomada en la visita a campo del tramo de estudio. Allí se puede observar que no se presentan mejoras, por otra parte la situación actual para los peatones es aún más crítica que cuando se tomó la imagen de *Hawkeye* en enero de 2013, ya que como se muestra en la imagen 2 el sendero peatonal es prácticamente nulo debido a que en la actualidad se realizan obras de construcción en este punto.

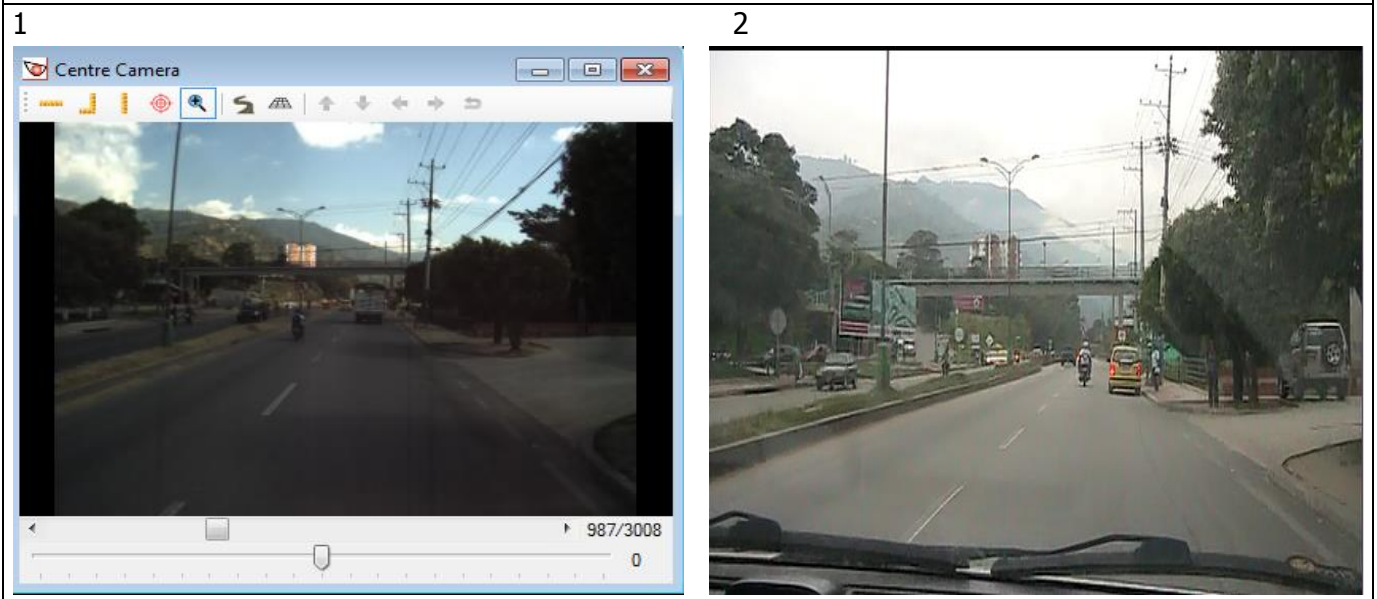
Figura 125 Comparación software Hawkeye y visita a campo:PR2+567

La figura 125 corresponde al PR2+567, la imagen 1 corresponde a la fotografía adquirida a través del software *Hawkeye*, y la imagen 2 a la fotografía tomada en la visita a campo del tramo de estudio. Allí se puede ver que entre la imagen adquirida mediante el software *Hawkeye* la cual fue tomada en enero de 2013 y la imagen tomada en campo en el mes de mayo de 2014 no se presentan ningún cambio que influya positivamente a la seguridad vial.

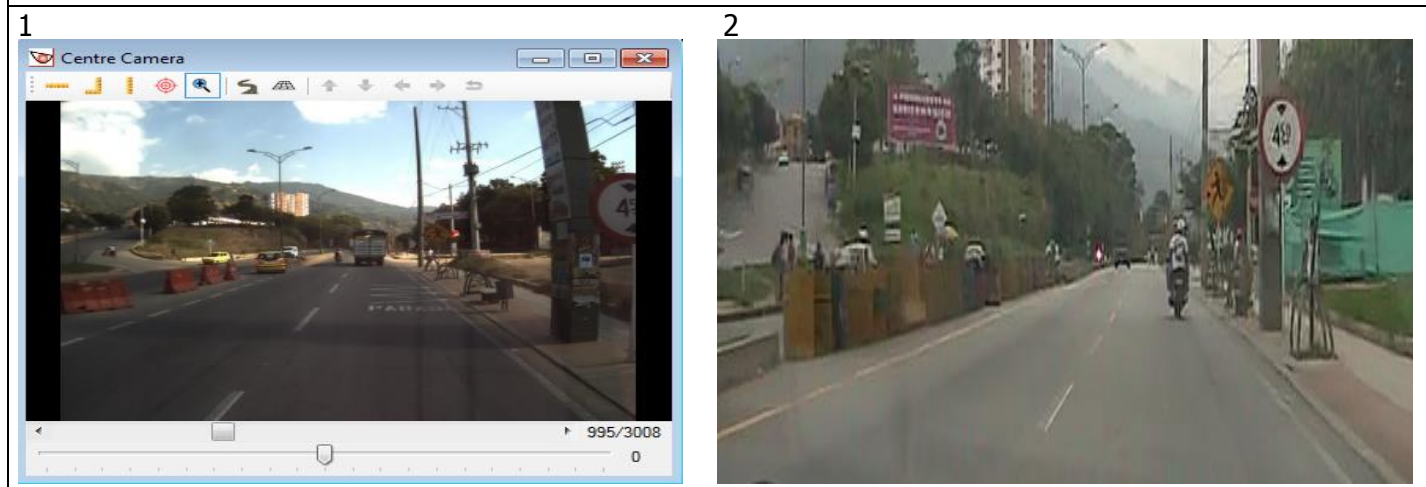
Figura 126 Comparación software Hawkeye y visita a campo: PR2+647.

La figura 126 corresponde al PR2+647, la imagen 1 corresponde a la fotografía adquirida a través del software *Hawkeye*, y la imagen 2 a la fotografía tomada en la visita a campo del tramo de estudio. Allí se puede observar que al comparar las dos imágenes el único cambio que se presenta es la implementación de barriles que actúan como estructura de separador central. Estos barriles fueron ubicados allí por la comunidad.

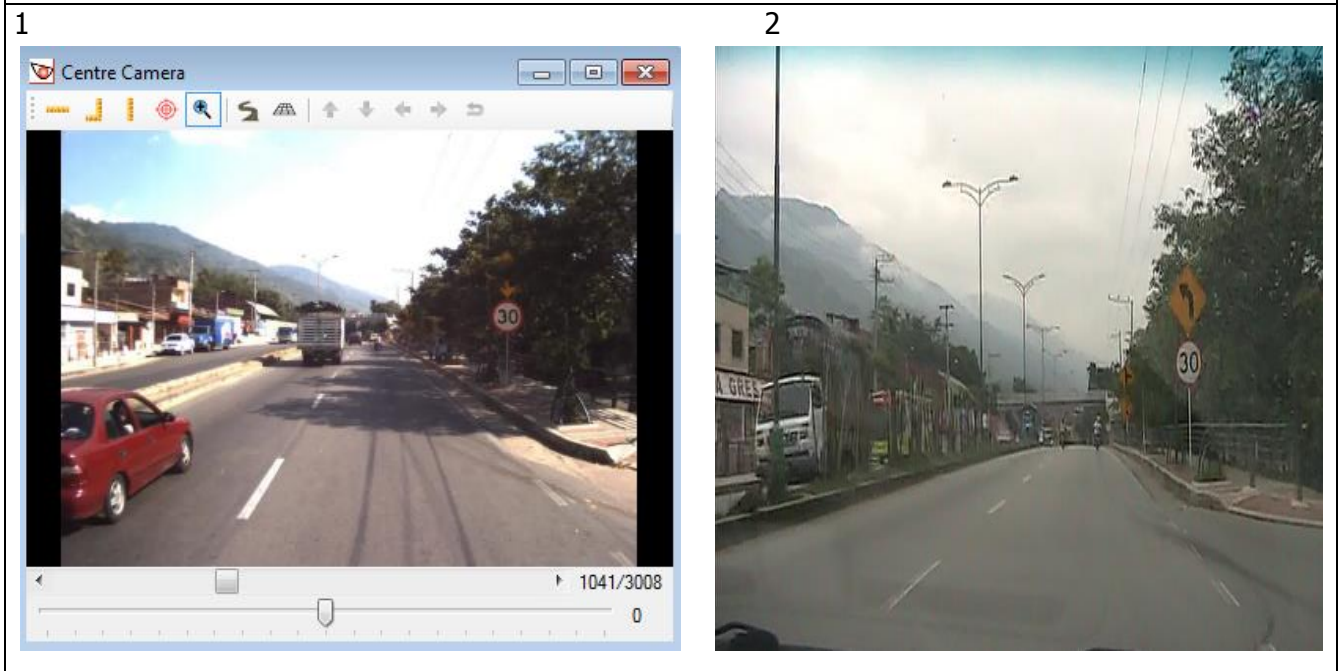
Figura 128 Comparación software Hawkeye y visita a campo: PR3+107.

La figura 128 corresponde al PR3+107, la imagen 1 corresponde a la fotografía adquirida a través del software *Hawkeye*, y la imagen 2 a la fotografía tomada en la visita a campo del tramo de estudio. Allí se puede ver que entre la imagen adquirida mediante el software *Hawkeye* la cual fue tomada en enero de 2013 y la imagen tomada en campo en el mes de mayo de 2014 no se presentan ningún cambio que influya positivamente a la seguridad vial.

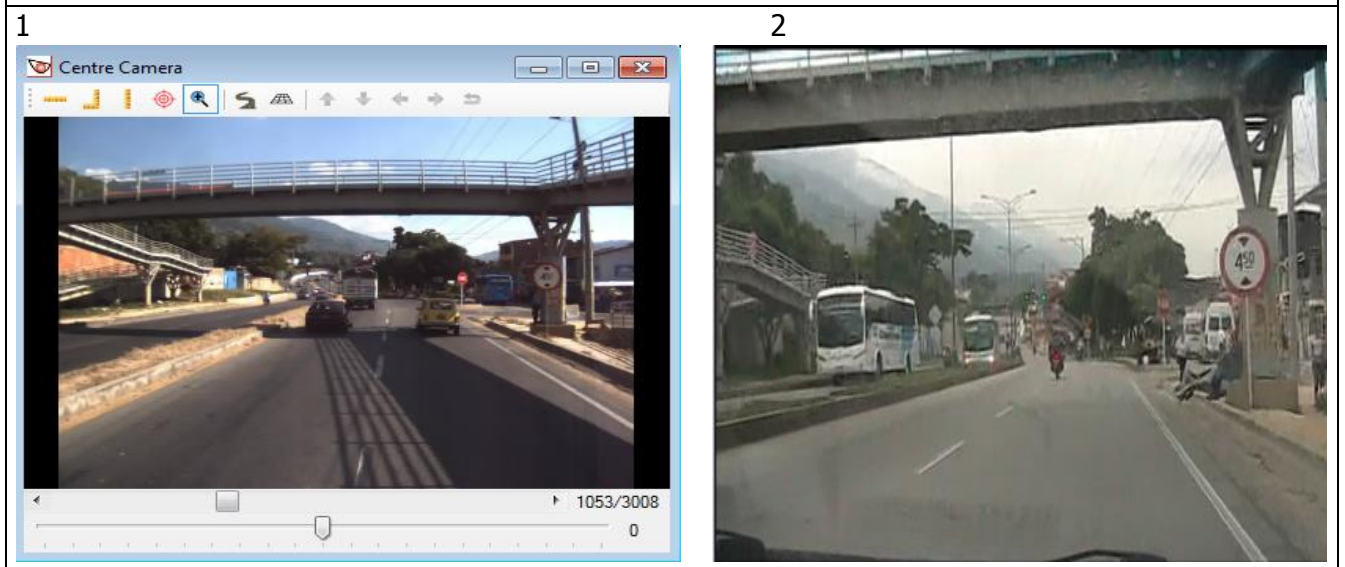
Figura 129 Comparación software Hawkeye y visita a campo: PR3+226.

La figura 129 corresponde al PR3+226, la imagen 1 corresponde a la fotografía adquirida a través del software *Hawkeye*, y la imagen 2 a la fotografía tomada en la visita a campo del tramo de estudio. Allí se puede ver que entre la imagen adquirida mediante el software *Hawkeye* la cual fue tomada en enero de 2013 y la imagen tomada en campo en el mes de mayo de 2014 no se presentan ningún cambio que influya positivamente a la seguridad vial.

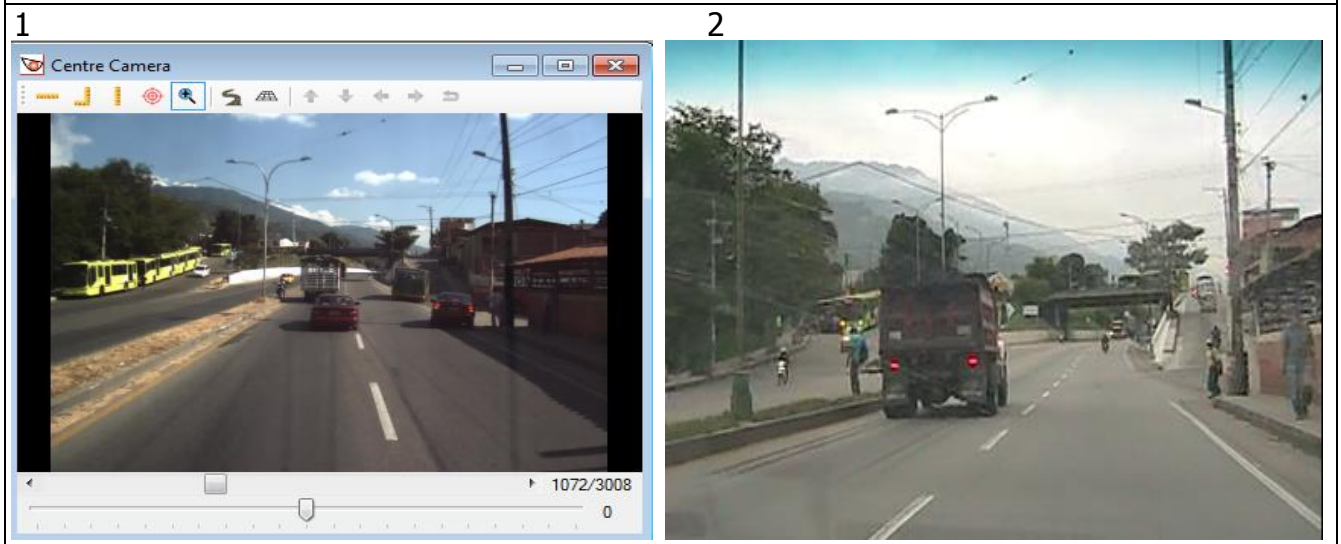
Figura 130 Comparación software Hawkeye y visita a campo: PR3+418.

La figura 130 corresponde al PR3+418, la imagen 1 corresponde a la fotografía adquirida a través del software *Hawkeye*, y la imagen 2 a la fotografía tomada en la visita a campo del tramo de estudio. Allí se puede ver que entre la imagen adquirida mediante el software *Hawkeye* la cual fue tomada en enero de 2013 y la imagen tomada en campo en el mes de mayo de 2014 no se presentan ningún cambio que influya positivamente a la seguridad vial.

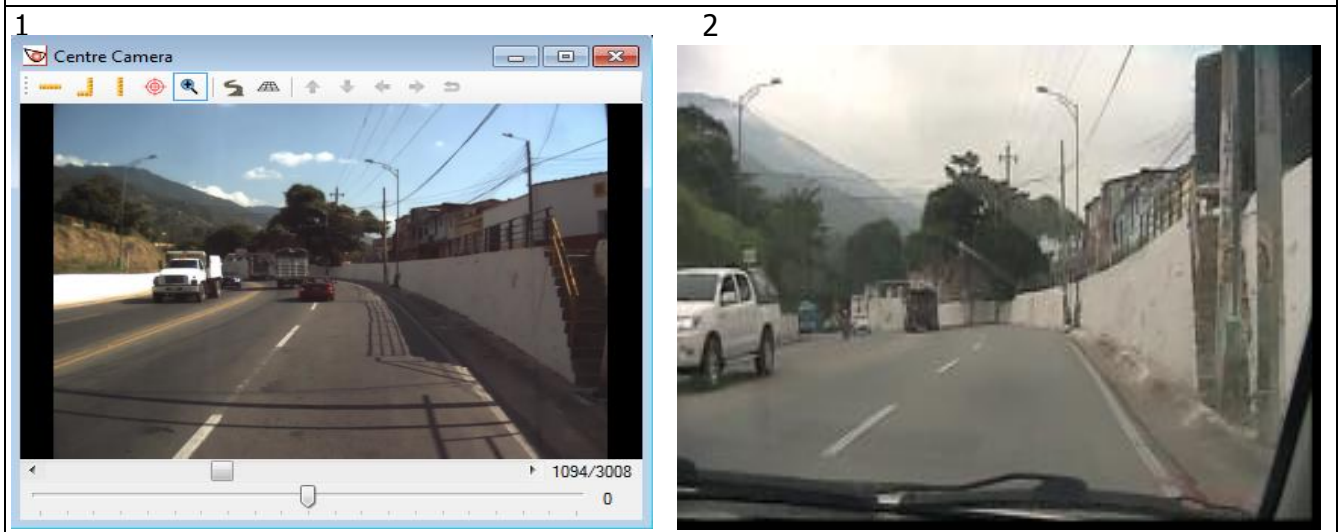
Figura 131 Comparación software Hawkeye y visita a campo: PR3+639.

La figura 131 corresponde al PR3+639, la imagen 1 corresponde a la fotografía adquirida a través del software *Hawkeye*, y la imagen 2 a la fotografía tomada en la visita a campo del tramo de estudio. Allí se puede ver que entre las dos imágenes no se presenta ningún cambio que influya positivamente a la seguridad vial, además las imágenes presentan una irregularidad bastante contradictoria y hace referencia a las escaleras que conducen de una urbanización a una zona que no es un sendero peatonal.

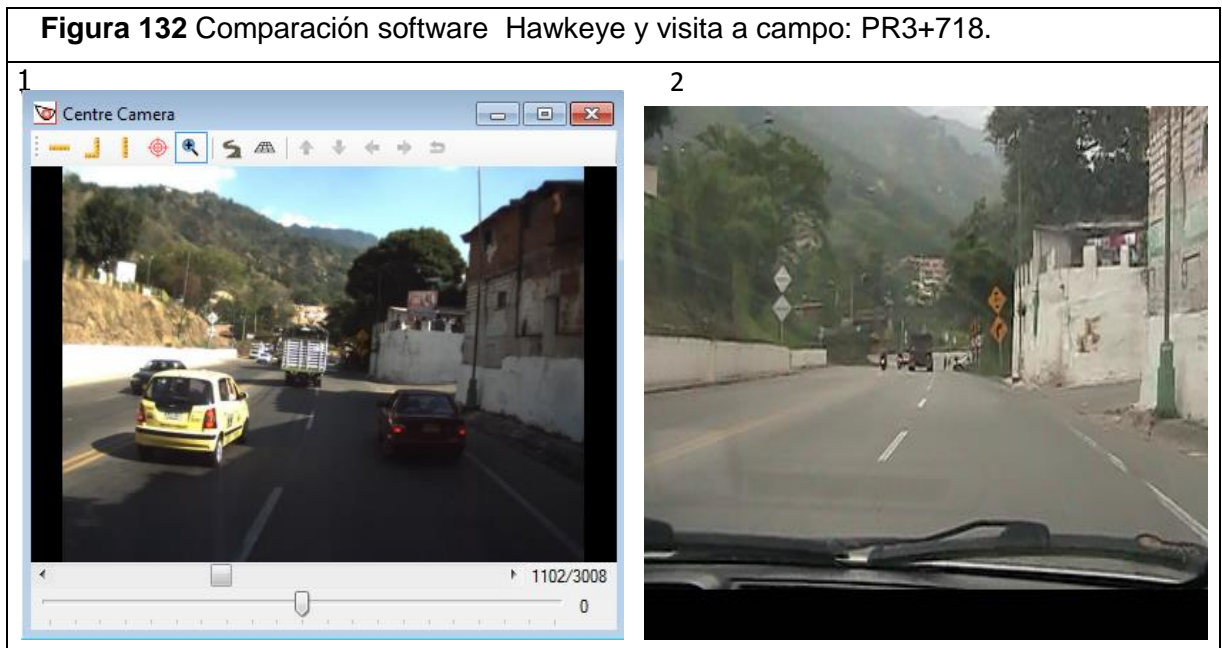
La figura 132 corresponde al PR3+718, la imagen 1 corresponde a la fotografía adquirida a través del software *Hawkeye*, y la imagen 2 a la fotografía tomada en la visita a campo del tramo de estudio. Allí se puede ver que entre la imagen adquirida mediante el software *Hawkeye* la cual fue tomada en enero de 2013 y la imagen tomada en campo en el mes de mayo de 2014 no se presentan ningún cambio que influya positivamente a la seguridad vial.

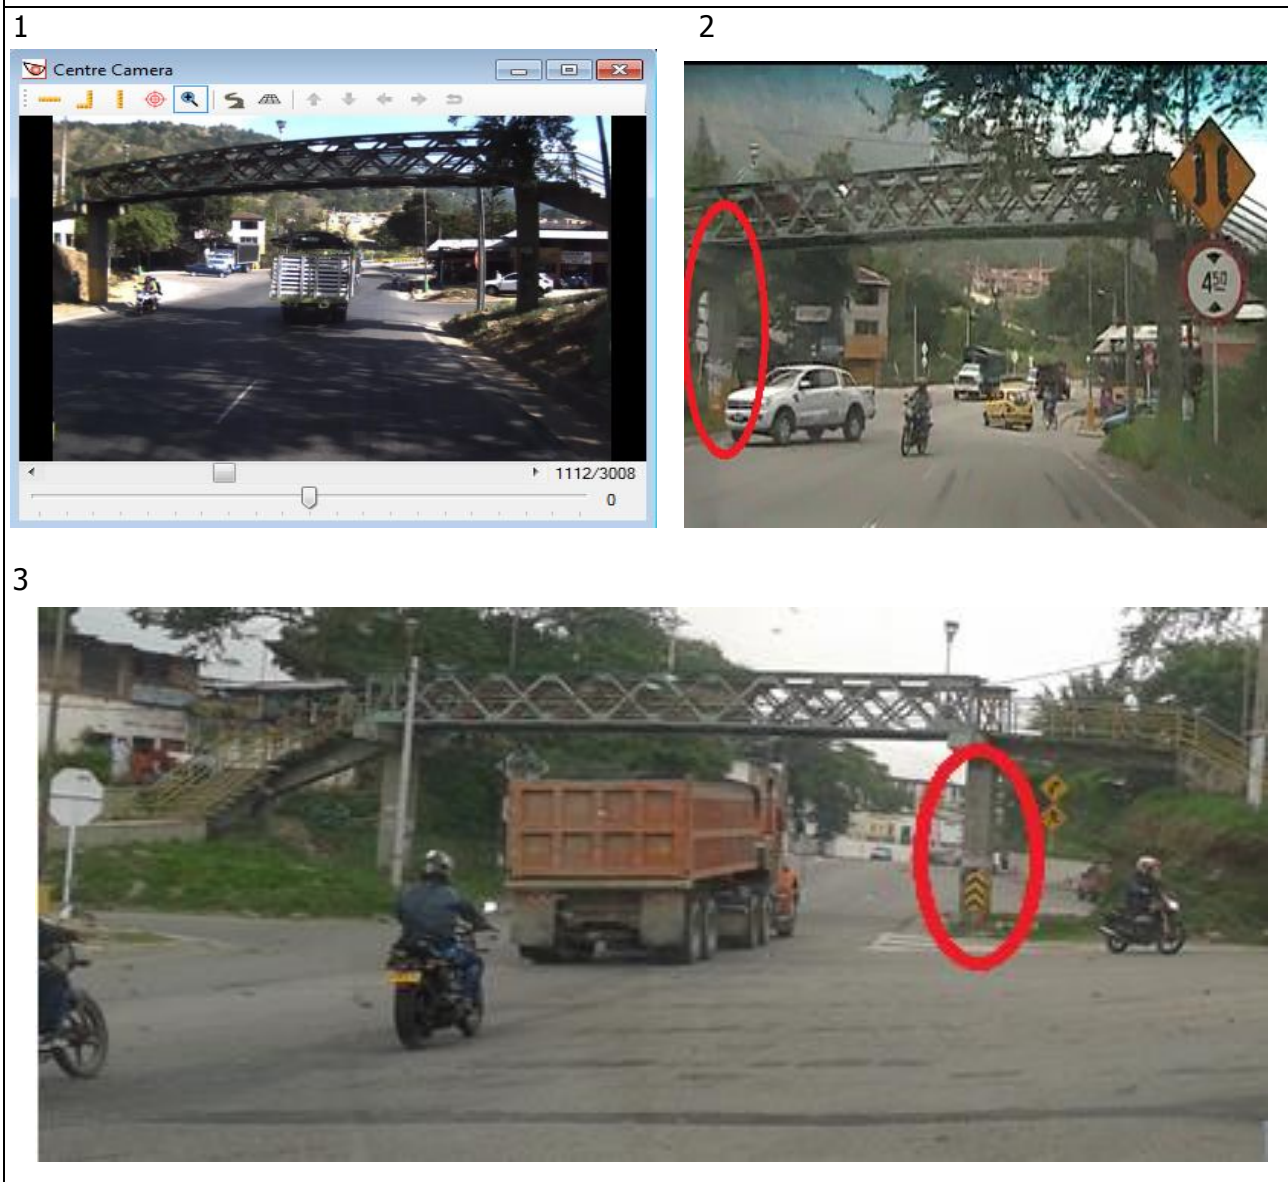
Figura 133 Comparación software Hawkeye y visita a campo: PR3+819.

La figura 133 corresponde al PR3+819, la imagen 1 corresponde a la fotografía adquirida a través del software *Hawkeye*, y la imagen 2 y 3 a las fotografías tomadas en la visita a campo del tramo de estudio. Allí se puede ver que entre la imagen adquirida mediante el software *Hawkeye* la cual fue tomada en enero de 2013 y las imágenes tomadas en campo en el mes de mayo de 2014 no se presentan ningún cambio que influya positivamente a la seguridad vial. Como se puede apreciar en la figura cc aún permanece parte de la estructura de puente sobre la vía.

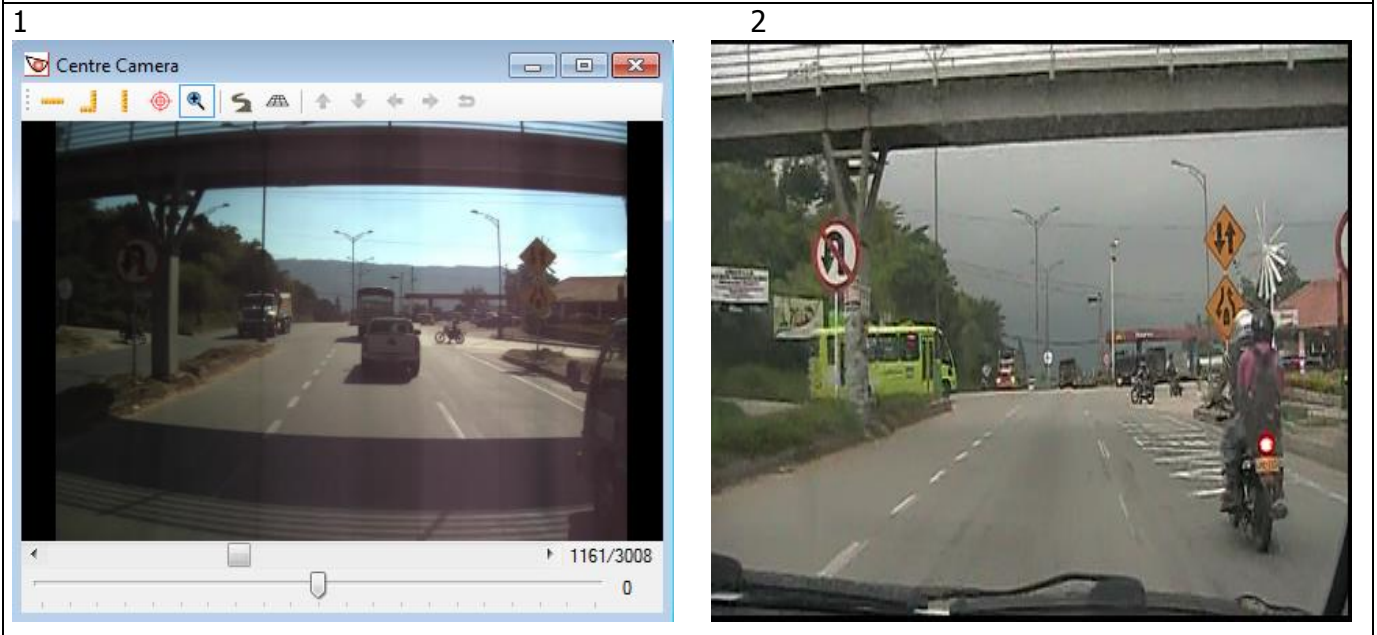
Figura 134 Comparación software Hawkeye y visita a campo: PR4+309.

La figura 134 corresponde al PR4+309, en este punto se presenta una alta operación debido al entrecruzamiento que junto con la ausencia de semaforización convierte esta zona en un punto de alto riesgo de accidente. La imagen 1 corresponde a la fotografía adquirida a través del software *Hawkeye*, y la imagen 2 a la fotografía tomada en la visita a campo del tramo de estudio. Allí se puede ver que entre la imagen adquirida mediante el software *Hawkeye* la cual fue tomada en enero de 2013 y la imagen tomada en campo en el mes de mayo de 2014 no se presentan ningún cambio que influya positivamente a la seguridad vial.

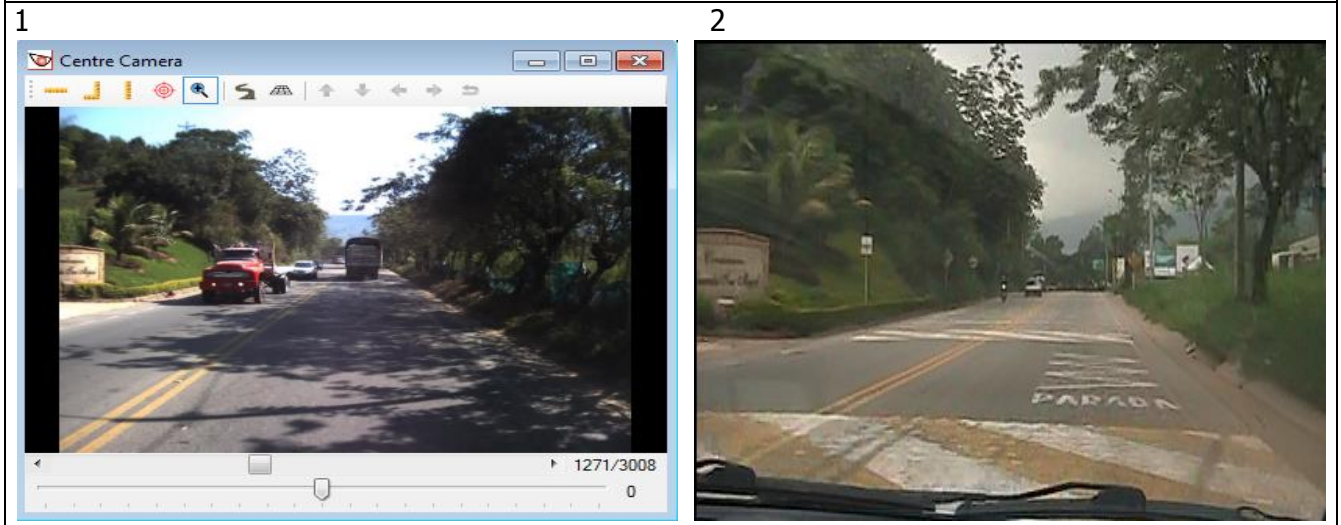
Figura 135 Comparación software Hawkeye y visita a campo: PR5+412.

La figura 135 corresponde al PR5+412, en este punto se presenta una alta operación debido al entrecruzamiento que junto con la ausencia semaforización convierte esta zona en un punto de alto riesgo de accidente. La imagen 1 corresponde a la fotografía adquirida a través del software *Hawkeye*, y la imagen 2 a la fotografía tomada en la visita a campo del tramo de estudio. Allí se puede ver que entre la imagen adquirida mediante el software *Hawkeye* la cual fue tomada en enero de 2013 y la imagen tomada en campo en el mes de mayo de 2014 se presenta un cambio el cual corresponde a la implementación de una adecuada señalización horizontal en este punto del tramo .

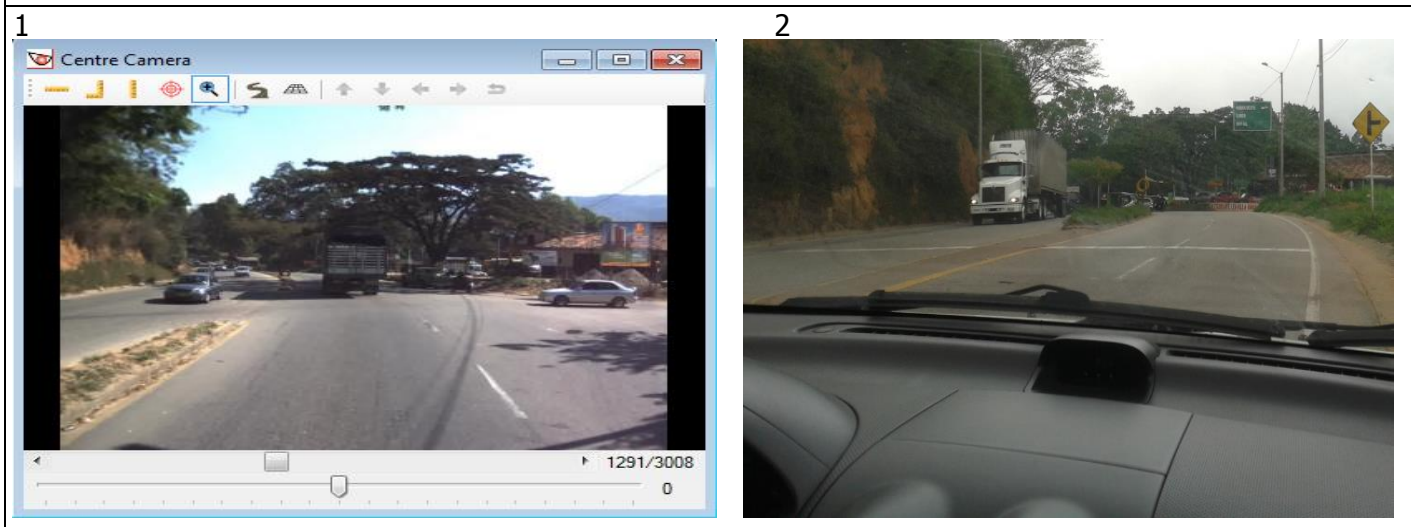
Figura 136 Comparación software Hawkeye y visita a campo: PR5+612.

La figura 136 corresponde al PR5+612, en este punto se presenta una alta operación debido al entrecruzamiento que junto con la ausencia semaforización convierte esta zona en un punto de alto riesgo de accidente. La imagen 1 corresponde a la fotografía adquirida a través del software *Hawkeye*, y la imagen 2 a la fotografía tomada en la visita a campo del tramo de estudio. Allí se puede ver que entre la imagen adquirida mediante el software *Hawkeye* la cual fue tomada en enero de 2013 y la imagen tomada en campo en el mes de mayo de 2014 no se presentan ningún cambio que influya positivamente a la seguridad vial.
