**EVALUACIÓN DE DETERIORO EN UN PAVIMENTO FLEXIBLE,
REPORTE DE CASO: DESDE LA AVENIDA FRANCISCO FERNÁNDEZ DE
CONTRERAS, CALLE 7 HASTA LA CARRERA 10, OCAÑA AGUA DE LA
VIRGEN**

**UNIVERSIDAD PONTIFICIA BOLIVARIANA
FACULTAD DE INGENIERÍA CIVIL
BUCARAMANGA**

2019

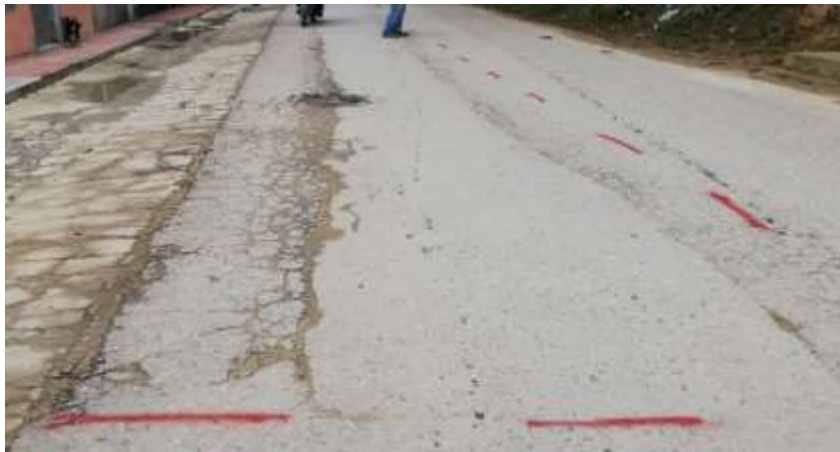
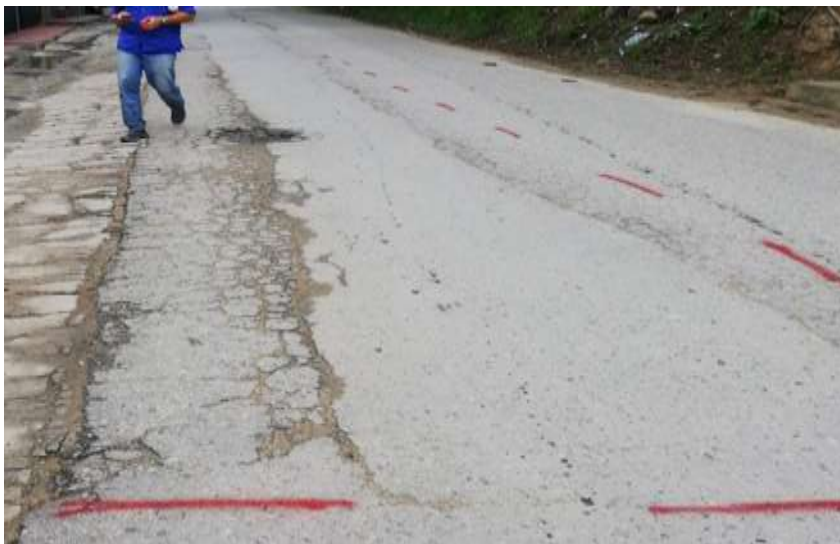
2+380	X			SB		X	12.80	2.45	
-------	---	--	--	----	--	---	-------	------	--

Separación de la berma (SB). Daño que produce mayor separación de la junta existente entre la calzada y la berma, que favorece la filtración de agua hacia las capas subyacentes, provocando finalmente su deterioro.

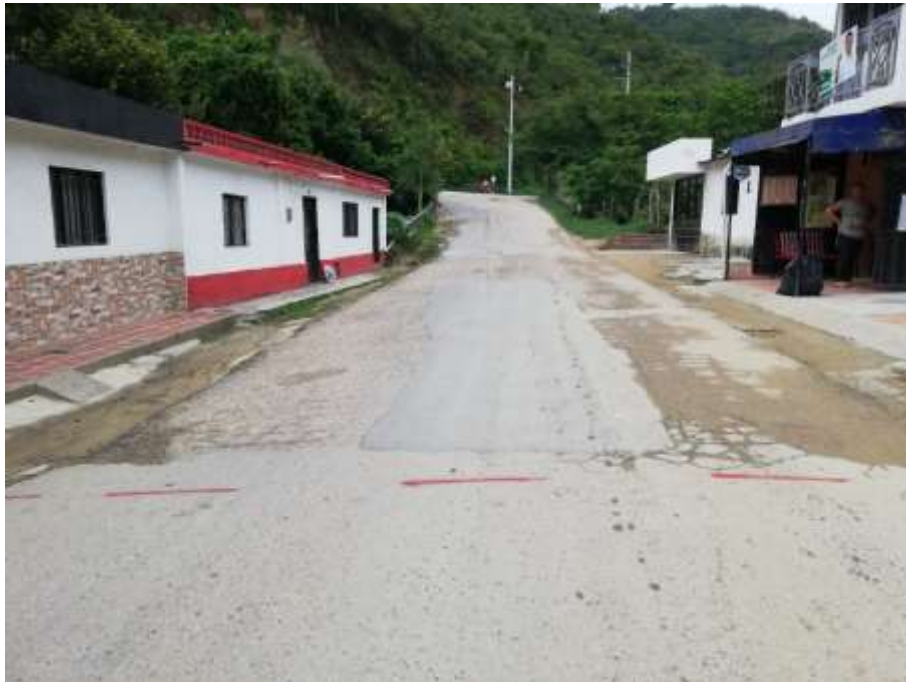
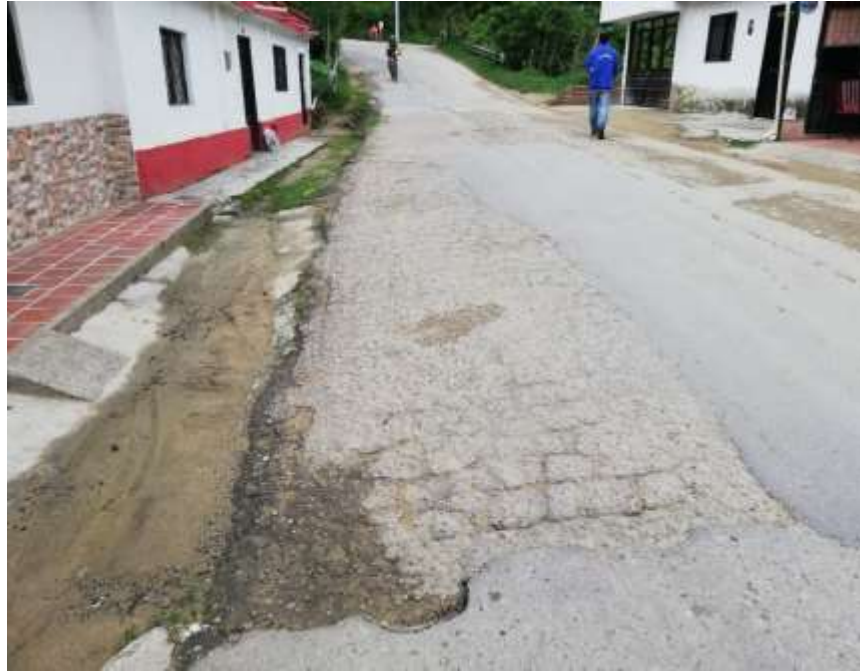
Piel de cocodrilo (PC): Comprende una serie de fisuras interconectadas, longitudinales y paralelas, con patrones irregulares, localizadas en zonas sujetas a repeticiones de carga y esfuerzos de tracción, que se propagan superficialmente, el diámetro promedio de las formas es de 30 cm o menos.

Se presentan también en zonas que han sufrido algún tipo de problema, reparación o intervención en las capas asfálticas o subyacentes, poco común en capas asfálticas colocadas sobre placas de concreto rígido.

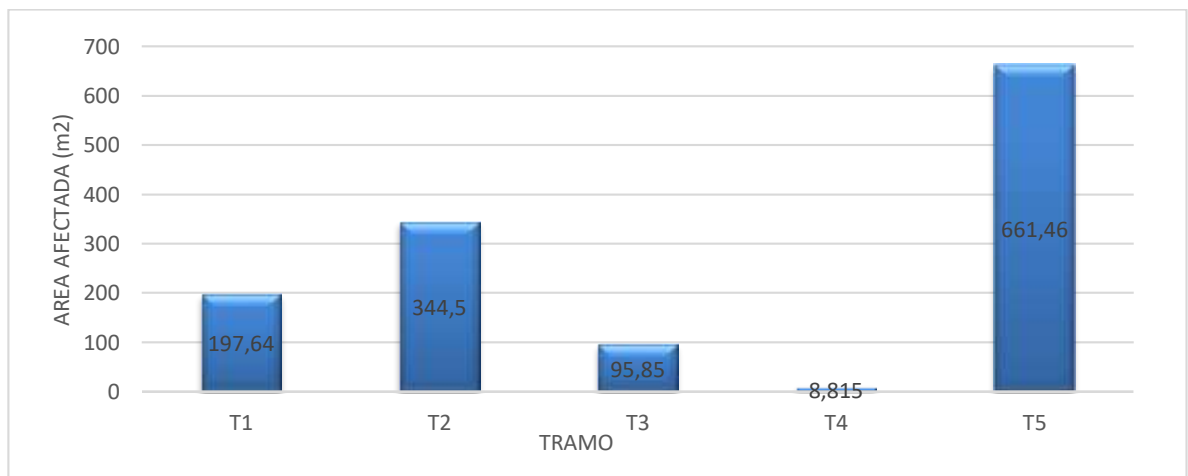
Grafica 1. Grafica de área afectada por tramos.

Como podemos observar en la gráfica, representamos la afectación de cada tramo en un diagrama de barras, del cual podemos deducir que los tramos T1-T2-T3-T4-T5, el área afectada es considerable toda vez que sumando de las aéreas de dichos tramos tenemos un área afectada de 1.308,3 m², siendo este el 8,05 % de afectación de la vía.

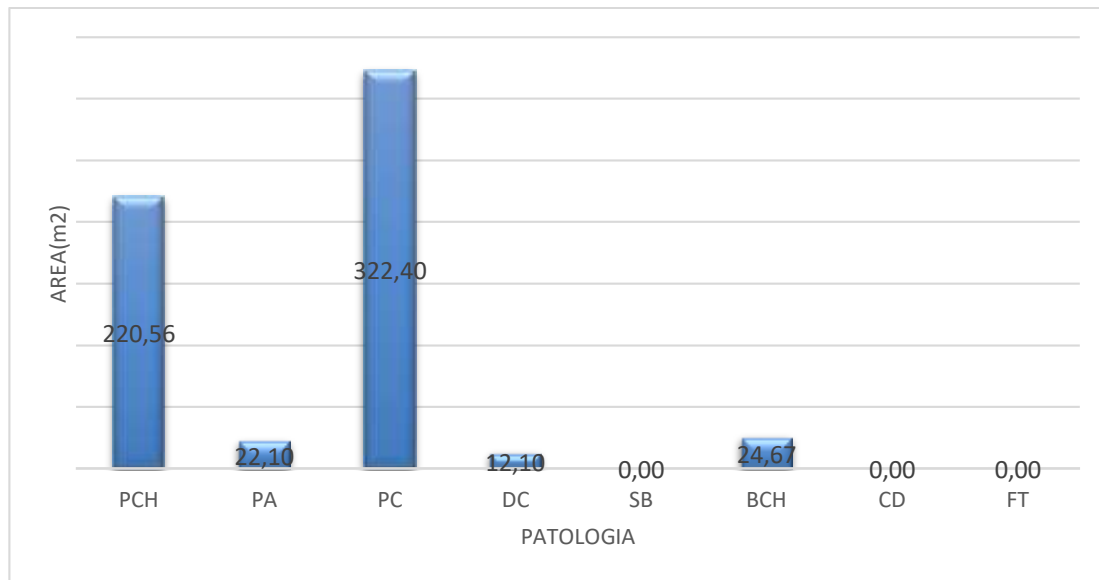
Grafica 2. Grafica de severidad media de los daños encontrados.

Esta grafica nos ilustra la distribución de los tipos de daños encontrados que presentan una severidad media, en los cuales observamos que el daño que más presenta este tipo de severidad es Piel de cocodrilo (PC) con un área de 322,40 m2 y un porcentaje de 1,98% del porcentaje total inspeccionado, siguiendo con el daño tipo Parche (PCH) con un área de 220,56 m2 y un porcentaje de 1,36% del porcentaje total inspeccionado, siguiendo con la falla tipo Bache(BCH) con un área de 24,67m2 y un porcentaje de 0,15% , La siguiente falla es Perdida de Agregados (PA) con un área de 22,1 m2 y un porcentaje del 0.14% del porcentaje total inspeccionado, Con un área y porcentaje menor se encuentra el daño tipo Descascaramiento(DC) con un área de 12,1m2 y un porcentaje 0,07% del total inspeccionado.

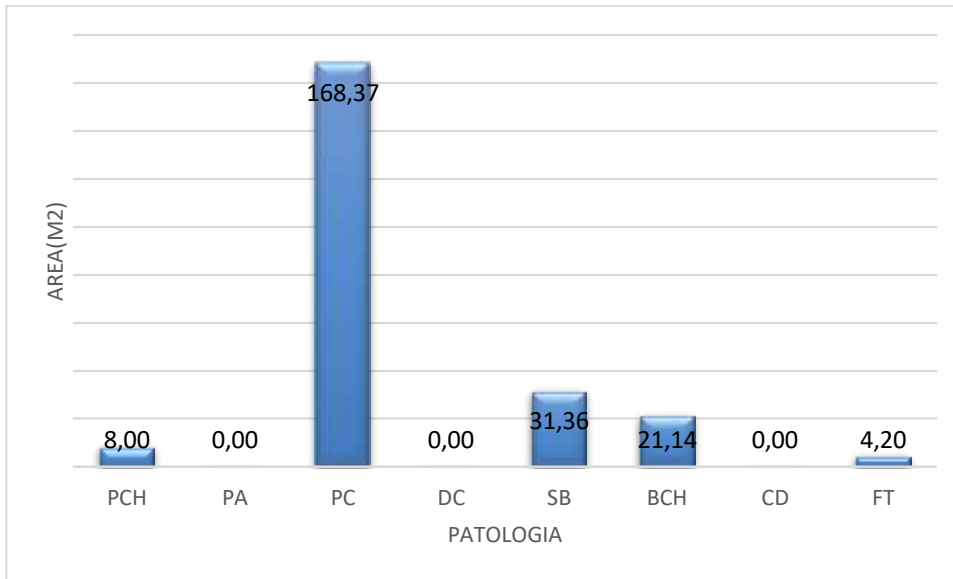
Grafica 3. Grafica de severidad alta de los daños encontrados.

Esta grafica nos ilustra la distribución de los tipos de daños encontrados que presentan una severidad alta, en los cuales observamos que el daño que más presenta este tipo de severidad es Piel de cocodrilo (PC) con un área de 168,37 m² y un porcentaje de 1,04% del porcentaje total inspeccionado seguido por Separación de la Berma (SB) con un área de 31,36 m² y un porcentaje de 0,19% del porcentaje total inspeccionado, siguiendo con el daño de Baches(BCH) con un área de 21,14 m² y un porcentaje de 0,13 % del porcentaje total inspeccionado y después se encuentra Parche(PCH) con un área de 8,00 m² y un porcentaje de 0,05% seguido por Fisura Transversal con un área de 4,20 m² y un porcentaje de 0,03.
