**ESTUDIO DE ACCIDENTALIDAD EN LA VIA QUE COMUNICA EL  
INTERCAMBIADOR EL PALENQUE CON EL CAFE MADRID EMPLEANDO LA  
METODOLOGIA DE LA AUDITORIA DE SEGURIDAD VIAL**

**UNIVERSIDAD PONTIFICIA BOLIVARIANA  
ESCUELA DE ADMINISTRACION E INGENIERIAS  
FACULTAD DE INGENIERIA CIVIL  
BUCARAMANGA**

**2012**

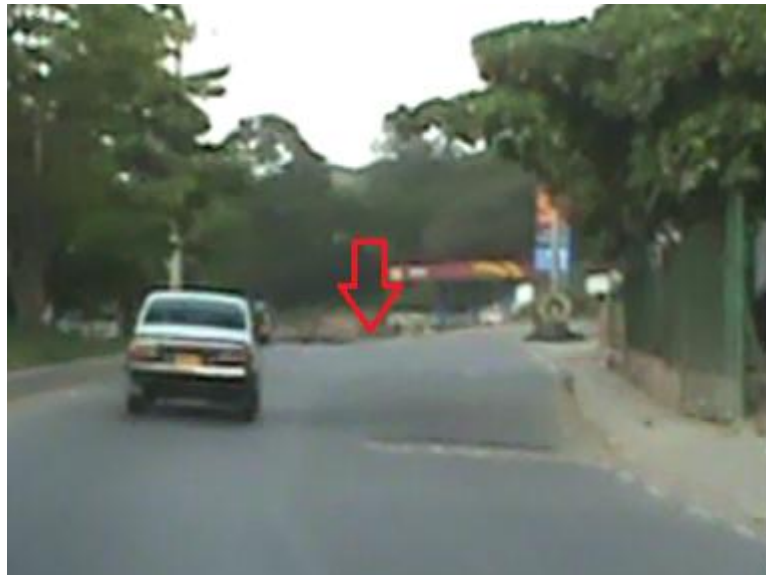
**Figura 20. Sentido Palenque-Café Madrid Km 11+100, coincide curva horizontal y curva vertical**

A lo largo de la vía se encontraron dos situaciones en donde una curva horizontal de radio cercano al mínimo coincide con una vertical, ubicadas en los kilómetros 11+100 y 17+000, donde el grado de accidentalidad se incrementa, ya que la curva horizontal concuerda con los puntos altos de la curva vertical. Según el Manual de Diseño Geométrico no deben existir curvas horizontales que coincidan con curvas verticales, puesto que la visibilidad de parada se vería limitada.

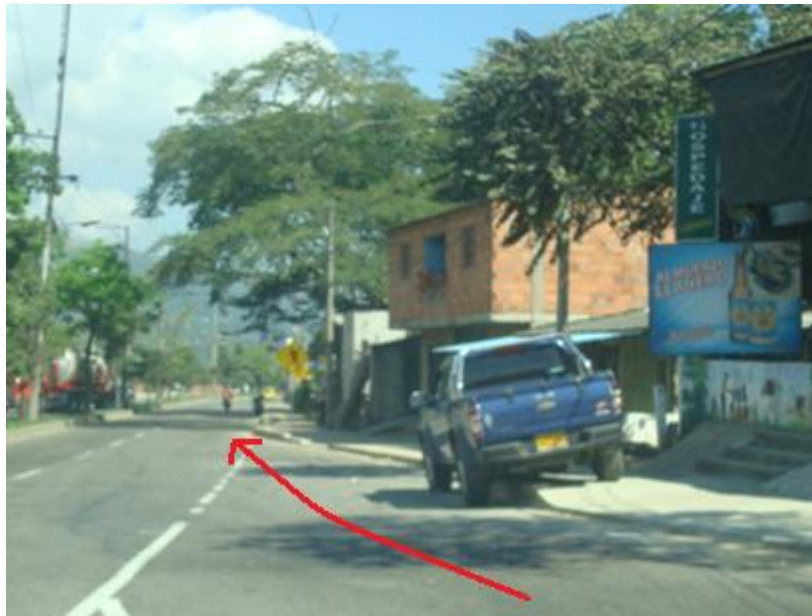
**Figura 22. Sentido Palenque-Café Madrid Km 12+000**

En el kilómetro 12+000 se intercepta la calle 45 con la vía el Palenque-Café Madrid, en la figura se puede observar claramente que el carril de aceleración

para el acceso a la vía principal no cumple con la longitud necesaria para evitar la colisión con los vehículos que vienen a gran velocidad, esto hace que el acceso de los vehículos sea bastante brusco y peligroso para los usuarios de la vía. Según el Manual de Diseño Geométrico, la longitud del carril de aceleración apropiado para esta situación es: para una vía de 40 Km/h, en este caso la calle 45, la cual se intercepta con una vía de 60 Km/h, tramo el palenque Café Madrid; la longitud del carril debe ser de 35 m y la cuña debe ser de 55 m. Éste mide aproximadamente 50 m y su totalidad se encuentra construido en cuña, por tal motivo, no se cumple la normativa.

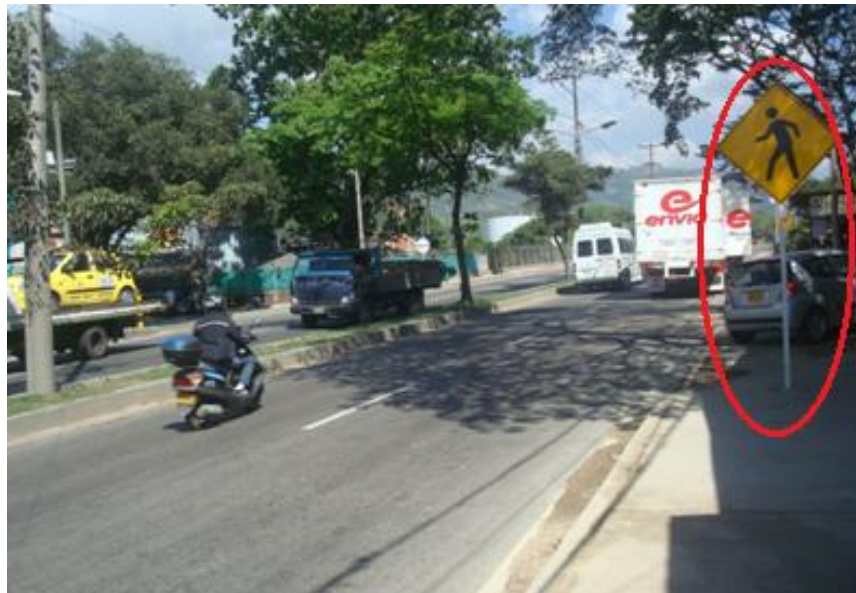
**Figura 23. Sentido Palenque-Café Madrid Km 12+040**

En la figura 23 se puede percibir la señal de peatones en la vía SP-46, según el Manual de Señalización, ésta debe ir acompañada con la señal reglamentaria de velocidad máxima SR-30 como se muestra en la figura 24. Esta situación hace referencia a las CAUSAS 409 y 116 (Cruzar sin observar y exceso de velocidad), ya que no existe la señal que indica el límite de velocidad, siendo este una zona para el paso peatonal a nivel.

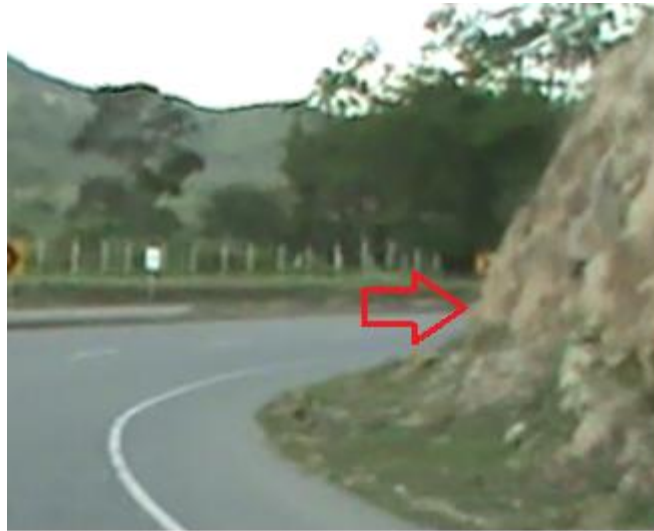
**Figura 37. Sentido Palenque-Café Madrid, visibilidad de parada limitada**

En los km 17+600 y 17+800 se encuentran dos curvas horizontales respectivamente, donde la visibilidad de parada está limitada por la presencia de un talud en corte. Teniendo en cuenta que la velocidad específica varía entre 60 y 80 Km/h y la pendiente tiene valores entre el 1% y 6%, siendo esta una zona de descenso. A continuación se mostraran las distancias de visibilidad mínimas requeridas, ya que en estos dos casos no se cumple la normativa.

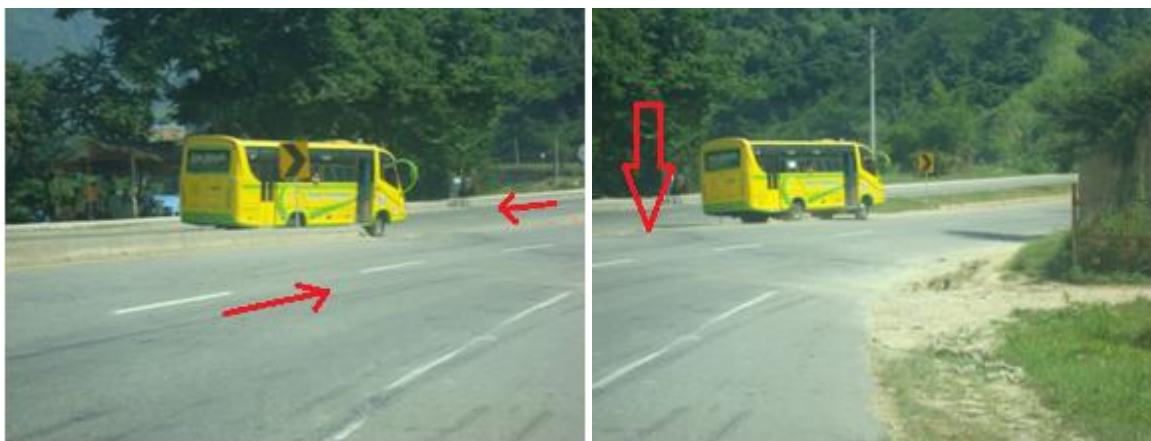
**Figura 38. Sentido Palenque-Café Madrid Km 18+000**

En las figuras 38, 39 y 40 se puede apreciar con claridad la discontinuidad del separador en el kilómetro 18+000, donde provoca diferentes maniobras por parte de los conductores que transitan por la vía. Como se observa, vehículos de

transporte público transitando en contravía y por medio de esta deficiencia aprovecha para cambiar de calzada continuando con la dirección normal de tránsito. Constantemente los vehículos utilizan esta discontinuidad y hacen uso de esto como un retorno generando un riesgo de accidentalidad alto en la vía. Cabe resaltar que las dos calzadas se encuentran a desnivel y esto aumenta el riesgo de accidente.

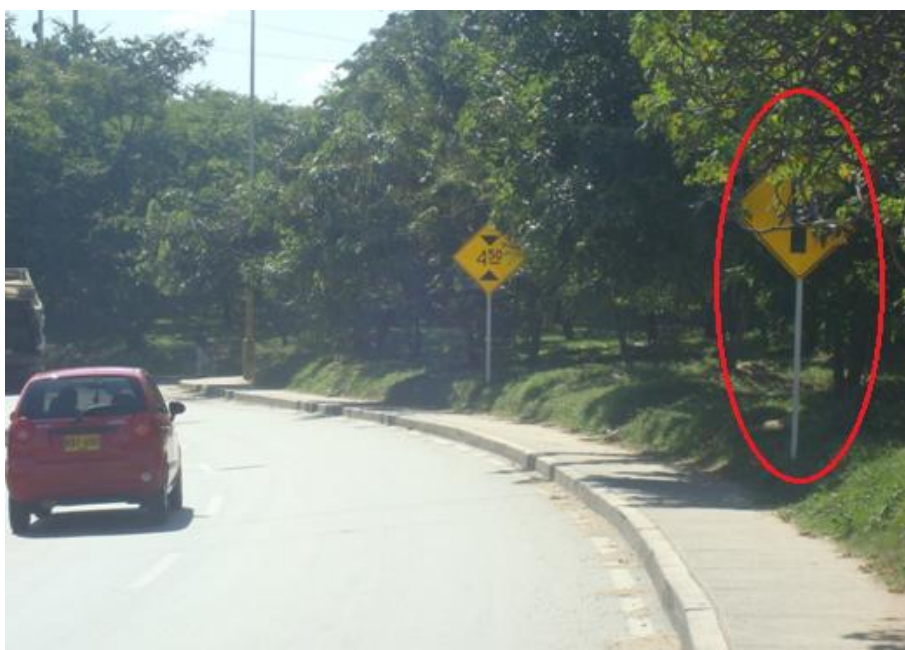
**Figura 61. Sentido Café Madrid-Palenque Km 10+200**

A la altura del kilómetro 10+200 el pavimento se encuentra deteriorado, el cual puede ocasionar accidentes debido a que los conductores se ven obligados a realizar maniobras para evadir dichas fallas. En este caso la CAUSA 306 (Huecos) es la posible generadora de accidentes en el sector.

En el kilómetro 10+200 la señal de tránsito se encuentra con poca visibilidad debido a la vegetación abundante que cubre gran parte de ella.

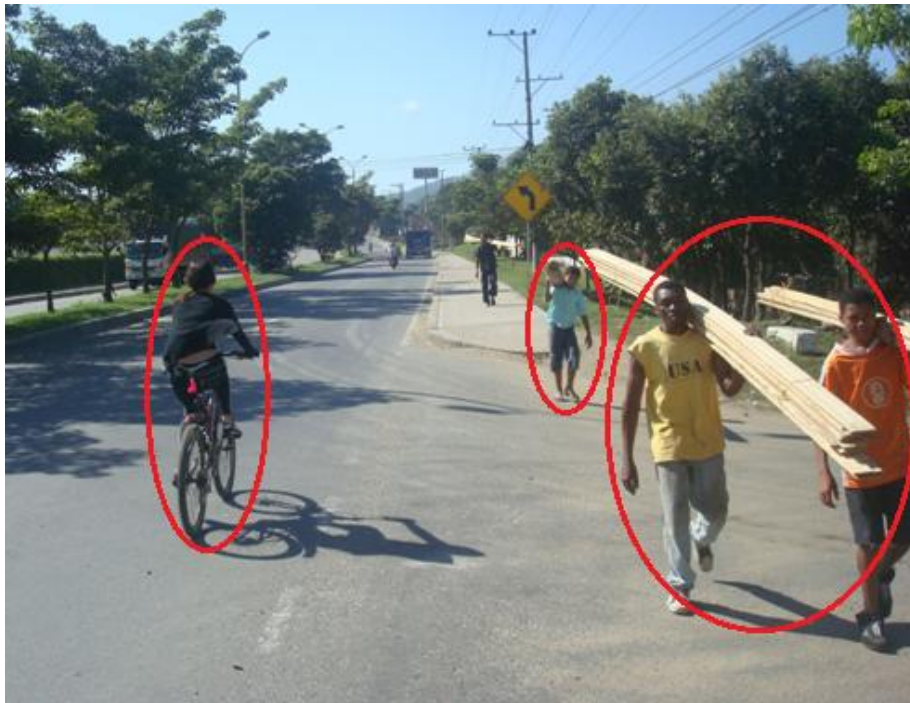
**Figura 62. Sentido Palenque-Café Madrid, usuarios vulnerables**

En la inspección in situ se pudo observar que en todo el tramo, la presencia de usuarios vulnerables es alta, tales como ciclistas, trabajadores, niños, ancianos y adultos. Esto se debe a que en la vía se encuentran zonas industriales, residenciales, comerciales, debido a esto se presenta la existencia de un alto flujo peatonal.

Por esta razón se generan diversas causas de accidentalidad tales como CAUSA 93 (Transitar distante de la acera u orilla de la calzada), CAUSA 409 (Cruzar sin observar), CAUSA 408 (Cruzar en curva) Y CAUSA 402 (Salir por delante de un vehículo), puesto que las condiciones a lo largo de la vía no son óptimas para los usuarios vulnerables.

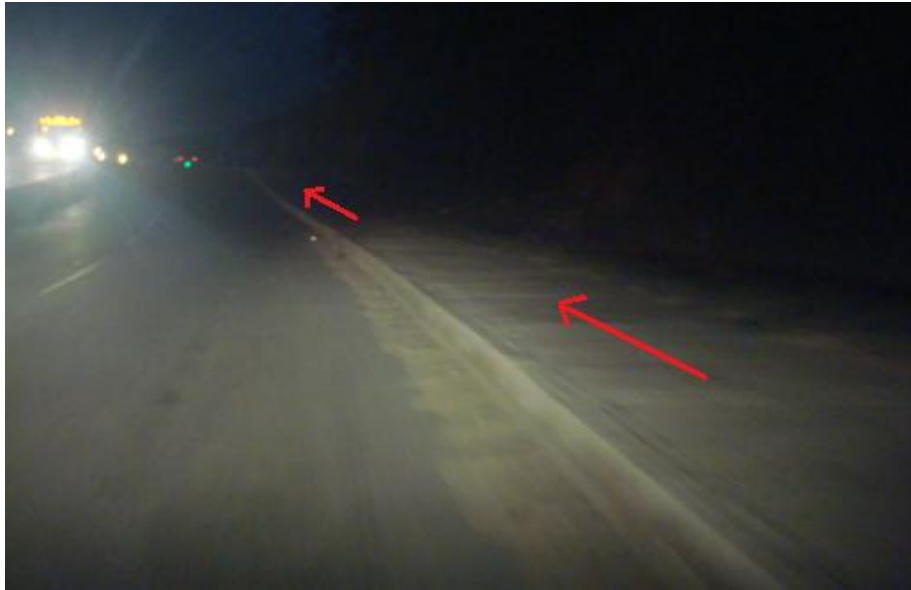
**Figura 63. Sentido Palenque-Café Madrid, noche andén**

A lo largo de la vía, se encuentran andenes sin iluminación, lo cual es un riesgo para los peatones que transitan por estos lugares, ya que pueden tropezarse con algún objeto, ser víctimas de actos delictivos y al cruzar vía, la falta de iluminación y las velocidades altas hacen que los vehículos no los visualicen y se podría ocasionar un grave accidente.

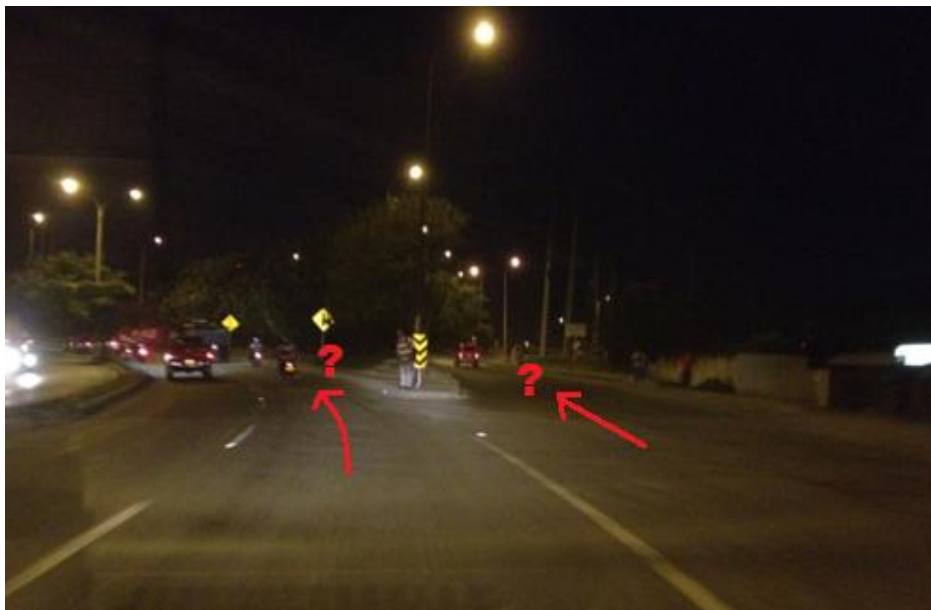
**Figura 64. Sentido Café Madrid-Palenque Km 10+200, señalización informativa**

En el kilómetro 10+200 con sentido Café Madrid-Palenque, llegando al intercambiador, es necesario aclararle al conductor el destino de las vías como se muestra en la figura, ya que carece de señalización informativa y esto genera desconocimiento a los usuarios.

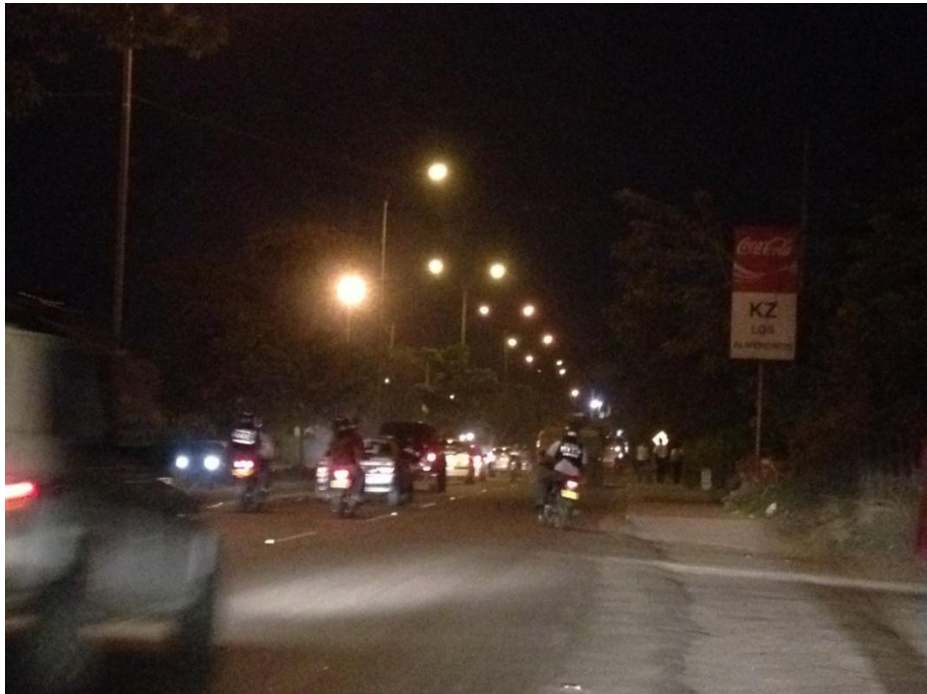
**Figura 66. Iluminación vía**

La vía se encuentra iluminada desde el kilómetro 10+000 hasta el retorno de Centroabastos (Km 12+450). A lo largo de este tramo, se encuentran algunas

iluminarias que no funcionan, debido a la falta de mantenimiento al alumbrado público.
