**Apoyo, revisión, control en los procesos y proyectos de obras civiles  
requeridos en la subgerencia de subestaciones y líneas de Electrificadora de  
Santander S.A. E.S.P.**

Facultad de Ingeniería Civil  
Escuela de Ingeniería  
Universidad Pontificia Bolivariana  
Bucaramanga

2021

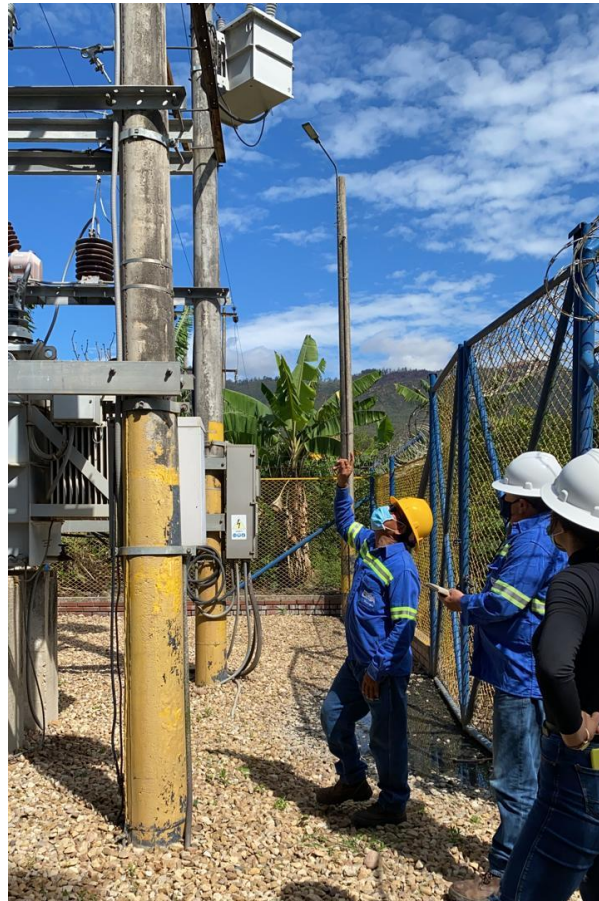
*Figura 14. Visita a campo SE San Rafael*

En la figura 14, se evidencia la identificación de hallazgos encontrados en la visita. Se observó que el pórtico no cumplía con las distancias mínimas de seguridad.

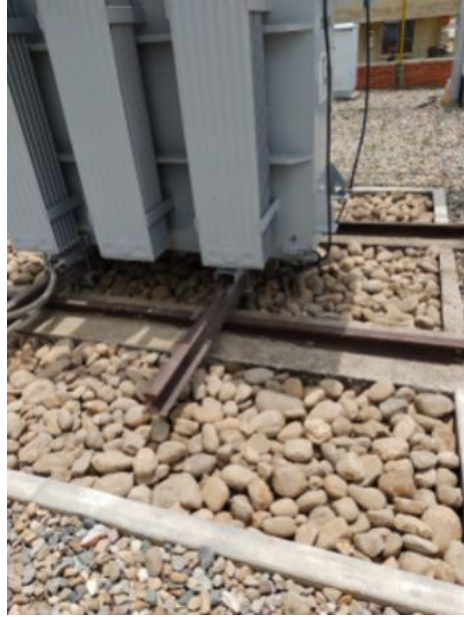
*Figura 32. Instalación de bolo SE Cocos*

En la figura 32, se observa la instalación del bolo y/o triturado para el foso del transformador de la subestación Cocos.

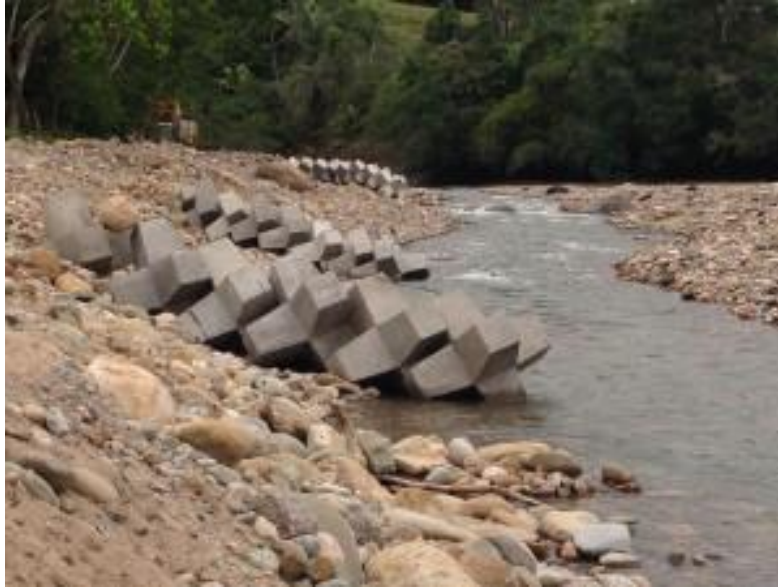
*Figura 39. Hexápodos en concreto*

En la figura 39, se muestra la imagen de los hexápodos. Los hexápodos son estructuras prefabricadas en concreto reforzado, con alta permeabilidad, que reducen las fuerzas de erosión ocasionadas por las ondas del agua que se aproximan a la orilla del río.

Para evitar futuros problemas con dicha estructura, se propuso la construcción de hexápodos en concreto reforzado de 3000 psi y el reforzamiento del muro de gaviones con concreto ciclópeo.
