**APOYO TÉCNICO EN LA SUPERVISIÓN Y CONTROL DE OBRA EN LA FASE
DE ACABADOS EN LA EDIFICACIÓN CLASS 24 BUCARAMANGA,
SANTANDER.**

**PRESENTADO POR
BRAYAN JAVIER JAIMES ACUÑA
ID: 000268088**

**UNIVERSIDAD PONTIFICIA BOLIVARIANA
FACULTAD DE INGENIERÍA CIVIL
BUCARAMANGA
2019**

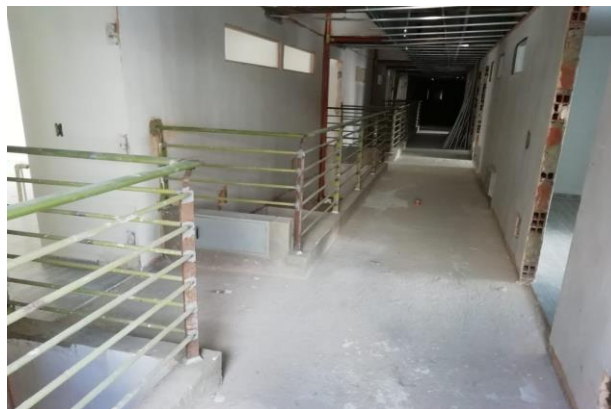
Figura 7. Barandas de pasillo de apartamentos

- Calcule las cantidades de obra de enchape requerido para las paredes exteriores de los ascensores, ya que estas cantidades no habían sido calculadas, porque se estaban realizando algunas correcciones. Ya teniendo los planos de ascensores corregidos y realizando las medidas correspondientes pude sacar las cantidades de enchapé para poder ser solicitado al proveedor. [9]
- Realice las respectivas mediciones a las barandas ubicadas en los pasillos de los apartamentos, con el fin de poder corroborar lo que el contratista estaba entregando y a su misma vez lo que se estaba cobrando por los metros lineales de barandas, para este caso como existían dos tipos de barandas, tome las medidas correspondientes a cada tipo de baranda por piso y así poder sumarlas y dar un total preciso por tipo.

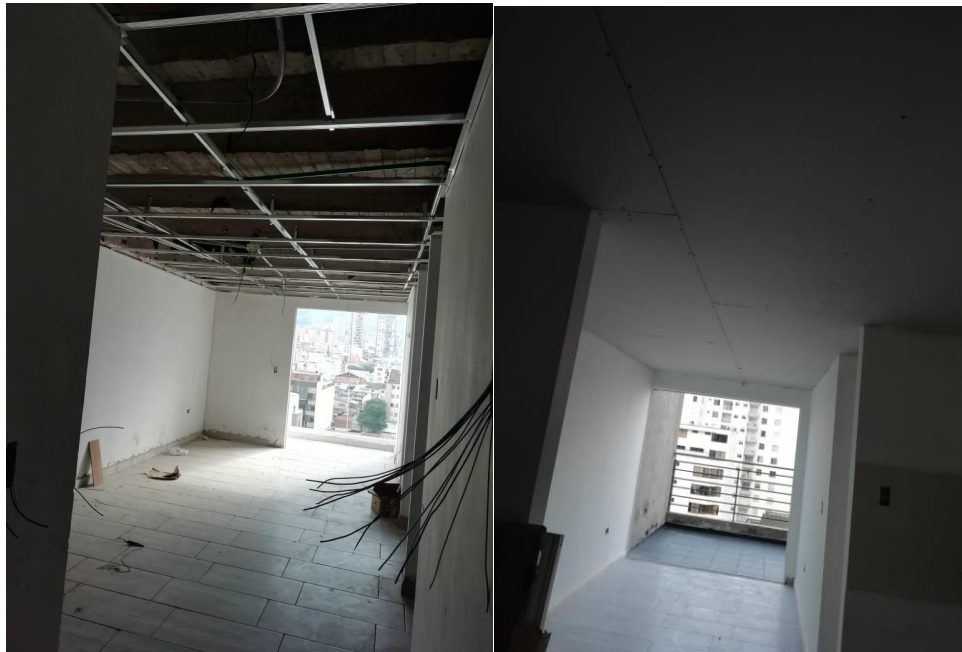
- Seguí realizando acciones de supervisión y control de obra en las actividades de instalación del Drywall en el cielo raso de los apartamentos.

Figura 12. Instalación de láminas de Drywall en apartamentos

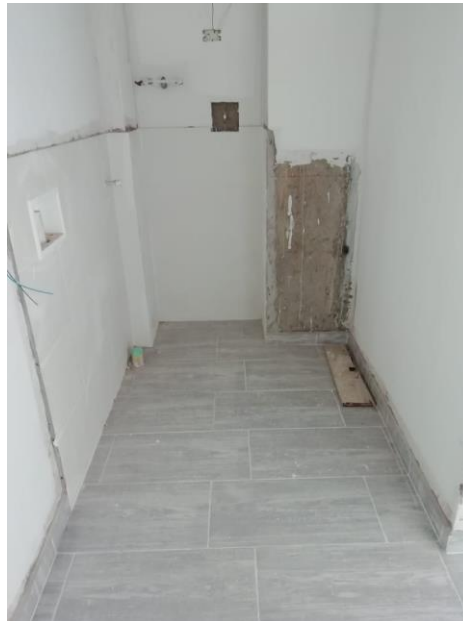
Figura 23. Instalación de enchape con todos los requerimientos

Como se puede evidenciar en la figura 22 se presenta la instalación de un enchape de muro que presenta la inconsistencia de que se manejan losas del mismo tamaño pero con diferente diseño, lo cual hace que dicha actividad no cumpla con los requerimientos establecidos y no pueda ser recibida, por otro lado, se presenta la figura 23 donde se puede evidenciar una actividad correctamente realizada bajo las especificaciones técnicas, faltando solo la respectiva limpieza de la superficie para dar su aval final.
