**APOYO EN EL SEGUIMIENTO Y CONTROL DE OBRAS CIVILES DE LOS  
PROYECTOS REQUERIDOS EN LA SUBGERENCIA DE SUBESTACIONES Y  
LÍNEAS DE LA ESSA**

**PRESENTADO POR  
DIANA CAROLINA TROUCHÓN BRAVO  
ID: 000258779**

**UNIVERSIDAD PONTIFICIA BOLIVARIANA  
FACULTAD DE INGENIERÍA CIVIL  
BUCARAMANGA  
2019**

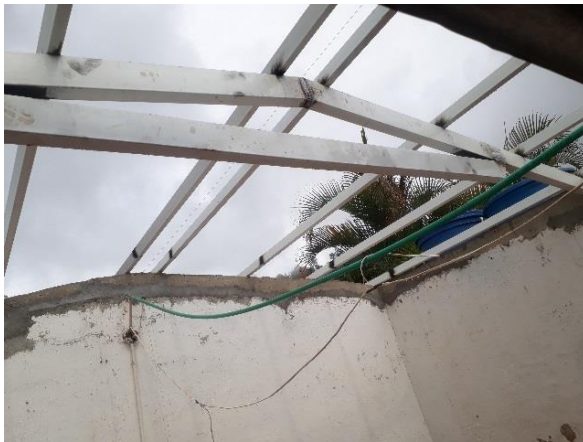
***Figura 8. Cercha cubierta nueva***

Las actividades de fundir la cinta perimetral en concreto, colocación de cerchas (Figura 8), correas, cubierta y cumbrera (Figura 9), tomaron aproximadamente un tiempo de ejecución de tres (3) semanas por razones climáticas, inicialmente estaba programado para una duración de dos semanas.

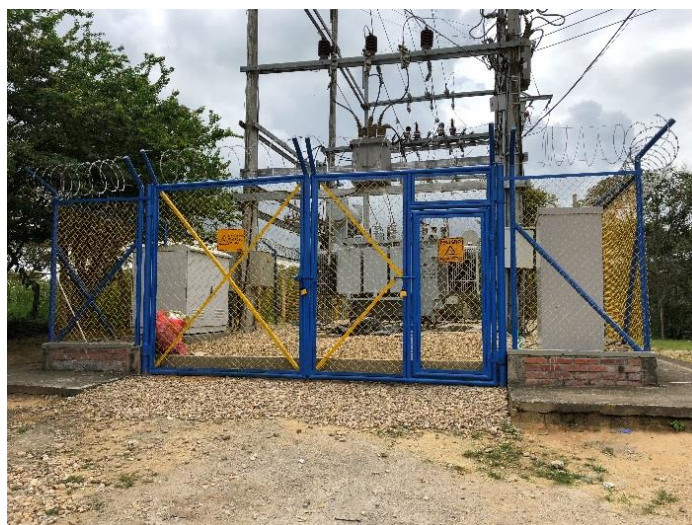
**Figura 21. Subestación Lebrija.**

En la subestación Lebrija (Figura 21), como se puede observar en las Figuras 19 y 20 se hicieron trabajos de pintura al cerramiento, instalación de concertina, se cambió parte de la malla de cerramiento ya que habían ingresado delincuentes y la habían cortado y el foso del transformador se rellenó con grava. Adicionalmente se hizo adecuación de patio mediante instalación de un mortero pobre debajo de la grava, finalmente se construyó una pequeña viga para evitar el deslizamiento de la grava.

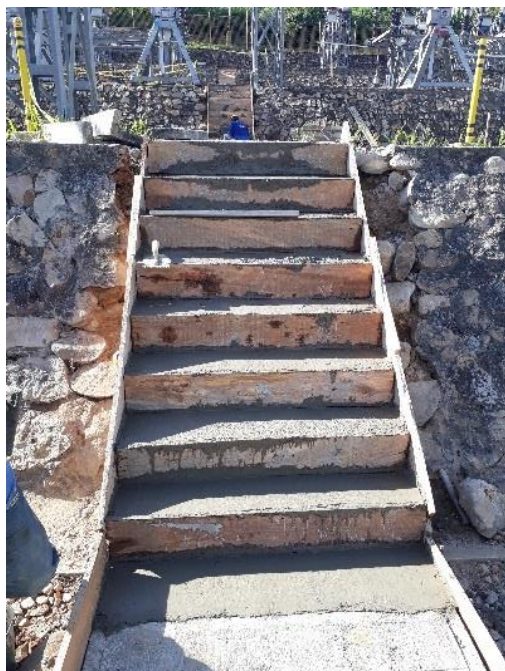
***Figura 23. Formaleta de madera  
para escaleras Subestación Palos.  
Fuente: Autor***

En la Figura 22 se puede observar la construcción de una base de cimentación con tubos en la subestación Palos, para reubicación de interruptores, la función de los tubos es canalizar el cableado de estos. En ésta subestación al realizar el levantamiento se vió la necesidad de construir escaleras para para la circulación del personal, ya que se transitaba sobre los cárcamos y muchos de estos se

encontraban en muy mal estado lo que podría generar un grave accidente. El proceso constructivo de las escaleras tomó un tiempo aproximado de dos semanas, se usó formaleta de madera (Figura 23), una vez fundidas las escaleras (Figura 24) se tomó la decisión de la instalación de barandas metálicas en sus costados como se puede observar en la Figura 25.

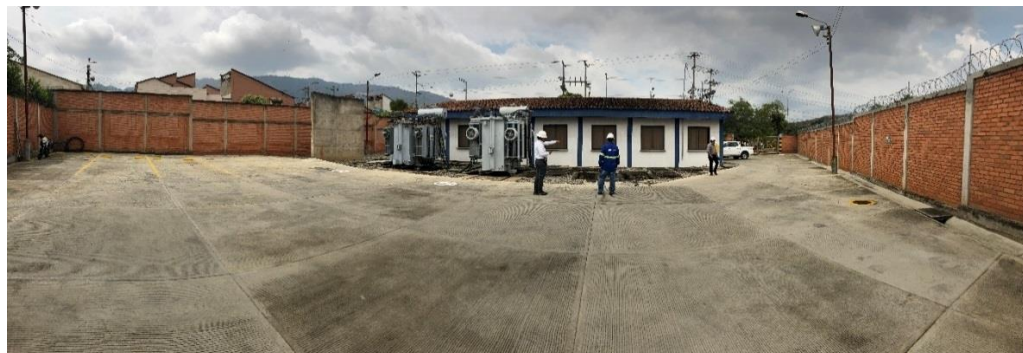
***Figura 31. Subestación Caneyes***

En la Figura 31 se puede observar la subestación Caneyes la cual fue inaugurada en el año 1988, de este predio no se tiene licencia de construcción. Se encuentra ubicada en el municipio de Girón sobre el margen del río Frío (ver Figura 32) y tiene un área de 1.473,84 m<sup>2</sup>, ésta subestación cuenta con dos transformadores de 10/12,5 MVA 34,5/13,8 Kv, en patio y una sala de control con trenes de celdas para 34,5 y 13,8 Kv, además se tienen cinco (5) circuitos de distribución con los que se atiende a 45.520 clientes.

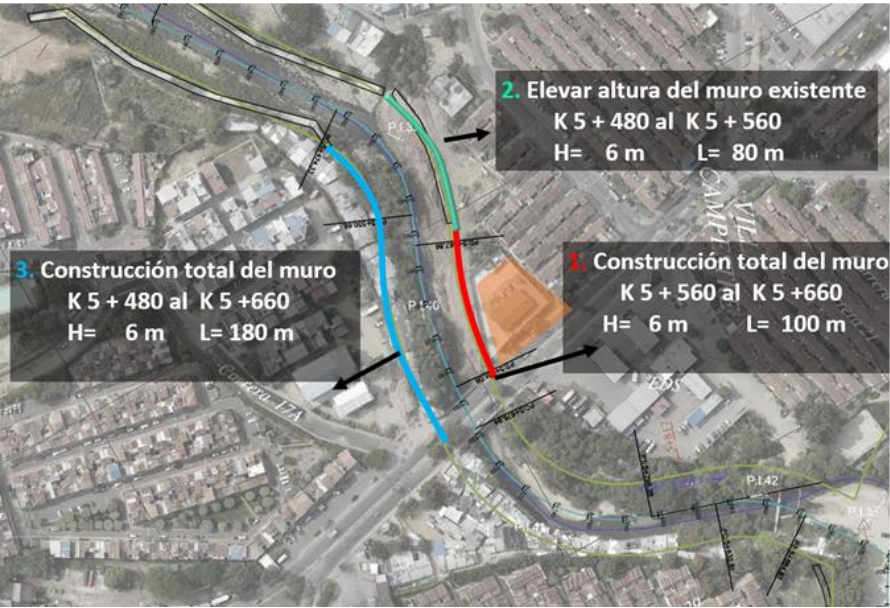
**Figura 34. Vista en planta, proyección muros de contención.**

En la Figura 33 se ilustra el mapa de amenaza del sector, de acuerdo a esto la subestación Caneyes se encuentra en una zona de alto riesgo por inundación del río, por tal motivo se recomendó tomar medidas preventivas para evitar un evento de inundación por desbordamiento del río Frío, que ponga en riesgo la estructura del edificio de cuarto de control, los equipos instalados dentro de la subestación, así como la prestación y la confiabilidad del servicio en la zona. Una de las medidas de protección sugeridas por la Universidad Industrial de Santander, fue la construcción de muros de contención en cercanía a la subestación (ver Figura 34), adicional a esto se recibió un presupuesto aproximado de la construcción de los

tres (3) muros que se sugieren construir (Tablas 5,6,7 y 8). Otra de las alternativas de prevención en caso de inundación, fue la reubicación de la subestación en un punto donde se encuentre fuera de riesgo, pero evaluando el presupuesto de lo que implicaba el movimiento de toda la subestación, se determinó que esto no era posible ya que la inversión para una infraestructura de este tipo, se encuentra alrededor de doce mil millones de pesos y este valor no se encuentra dentro de la proyección de inversión a mediano ni corto plazo de la empresa.

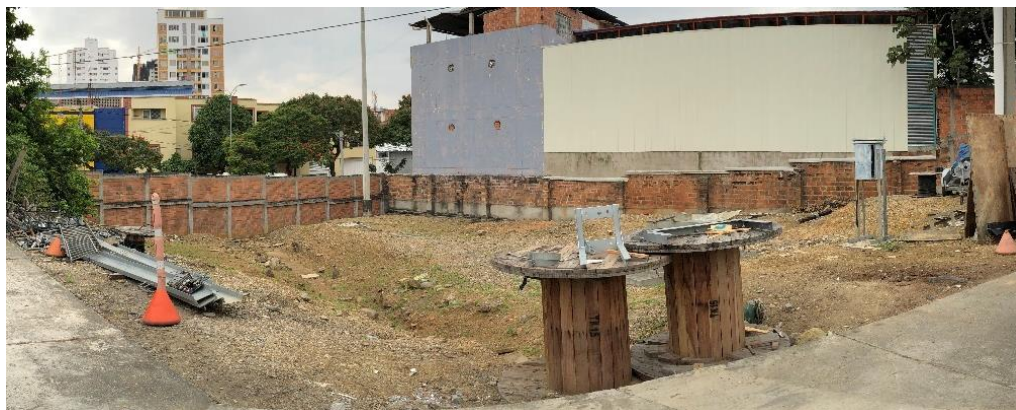
***Figura 38. Zona de adecuación de parqueadero.***

El día 11 de diciembre de 2018 se dio inicio a las actividades de adecuación del parqueadero de la subgerencia de subestaciones y líneas de ESSA, primeramente, se hicieron las actividades de limpieza, excavación y replanteo. En la Figura 38 se aprecia la zona de reforma y en qué estado se encontraba anteriormente. Para la actividad de limpieza se solicitó a cada uno de los equipos de trabajo de la Subgerencia de subestaciones y líneas el retiro de los residuos sólidos (retal) que correspondieran a cada uno. De los residuos recogidos por cada equipo algunos fueron tomados como reutilizables, mientras otros de ellos se transportaron a la bodega principal de ESSA para el debido proceso de desecho. Hasta la fecha se han desarrollado las actividades de: excavaciones (Figura 39), corte, figuración y amarre de acero para cimentación (Figura 40), fundición de zapata (concreto ciclópeo), corte, figuración y amarre de acero para muro de contención y, para terminar, actividades de mampostería.
