**PRACTICA EMPRESARIAL EN LA CORPORACIÓN AUTÓNOMA REGIONAL PARA  
LA DEFENSA DE LA MESETA DE BUCARAMANGA – CDMB – DENTRO DEL PLAN  
DE GESTIÓN DE RIESGO AMBIENTAL PARA LA SEGURIDAD TERRITORIAL**

**Trabajo de grado: Modalidad de práctica empresarial requisito para optar por el título de  
ingeniera civil**

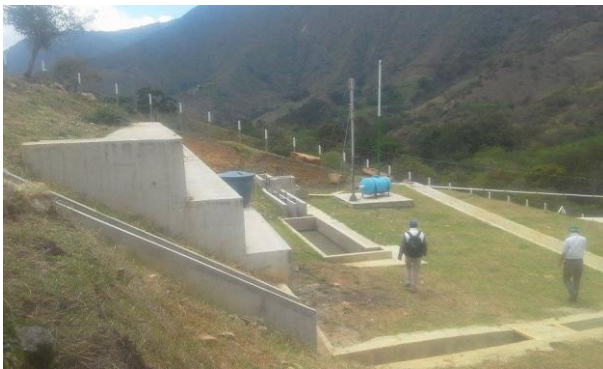
**Fotografía 4.** Estructura del proceso preliminar.

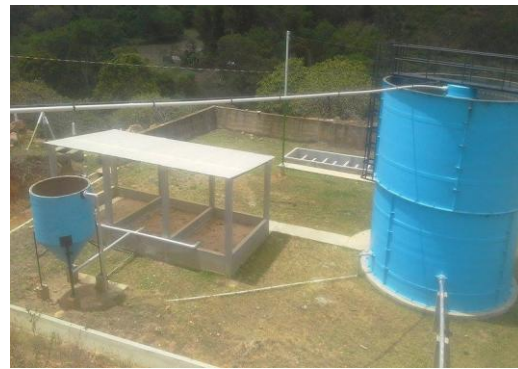
**Fotografía 5.** UASB y estructura de secado de lodos

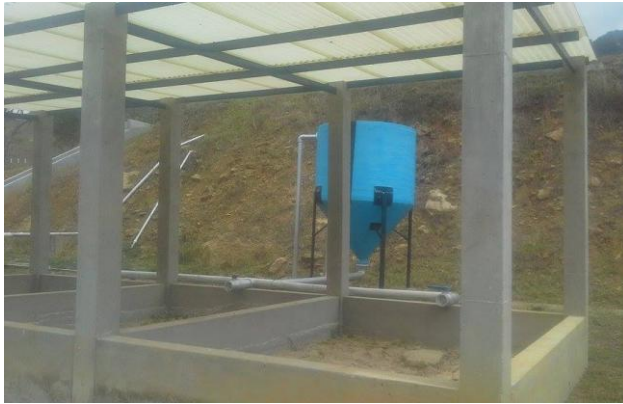
**Fotografía 6.** Secado de lodos.

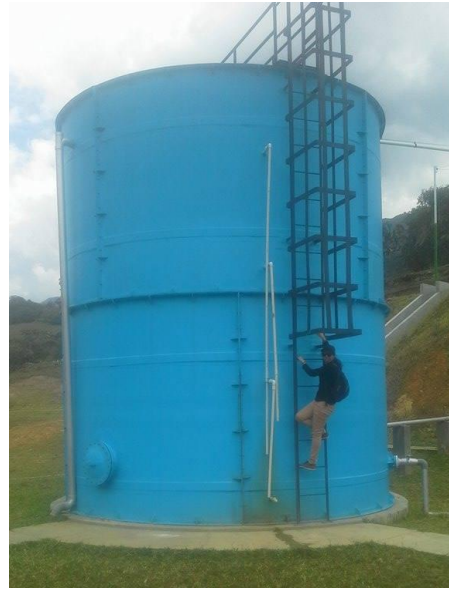
**Fotografía 7.** Inspección del UASB.

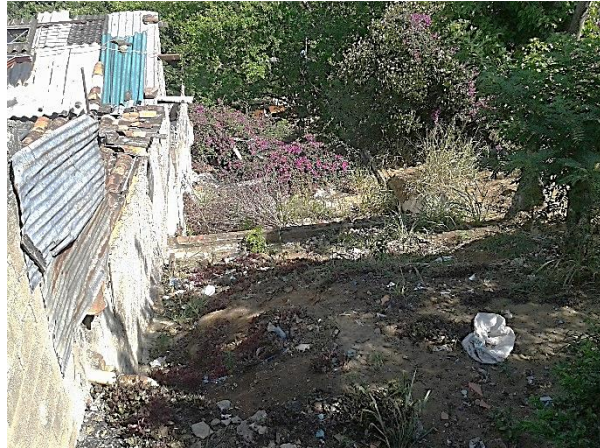
**Fotografía 22.** Predio vacío al lado de la casa

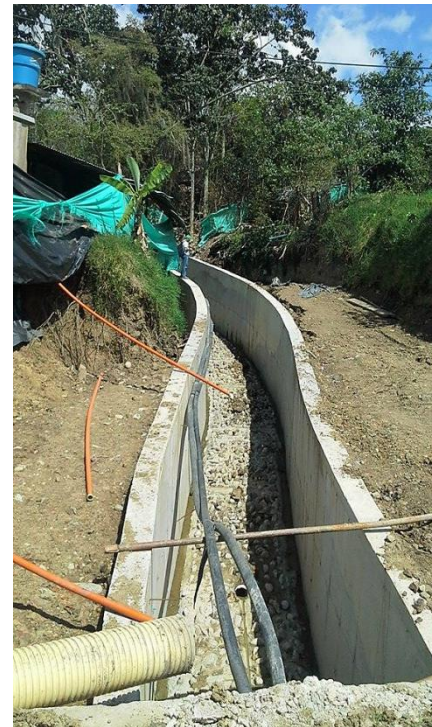
Una vez realizada la visita de inspección se observó que dentro de la vivienda presentaba fisuras y grietas en las paredes, colapso del patio posterior que limita con la canalización en construcción, inestabilidad en la parte posterior de la vivienda por la caída del talud debido a la socavación, a las obras de la canalización de la quebrada y a la falta de control de aguas lluvias. Asimismo se evidenciaron problemas geotécnicos en el sector como: sifonamientos, filtraciones, asentamientos, succidencia del terreno, niveles freáticos superficiales y remoción en masa.

**Fotografía 30.** Canalización Quebrada los Curos.

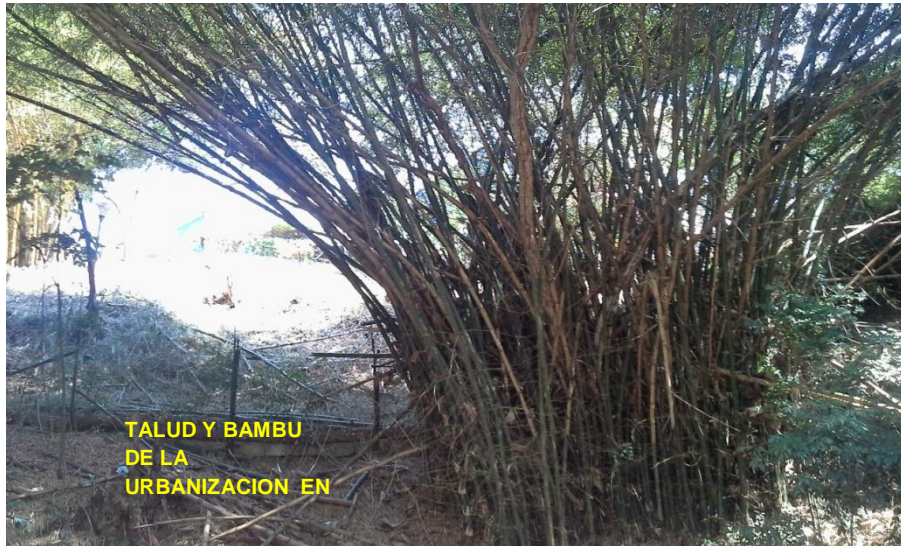
Se realizó visita de inspección con el objetivo de atender una solicitud relacionada con la inspección de árboles de bambú y terreno de la urbanización que presuntamente están desplazándose, se pudo observar que en tamo 1 del talud que limita con la quebrada San Francisco (Ver Figura 3), se están ejecutando unas obras de canalización de la quebrada las cuales ayudan a estabilizar el talud evitando problemas de socavación y deslizamiento del mismo. Por lo tanto estas obras no están ocasionando ninguna afectación a la urbanización. Dentro del tramo 2 del talud que limita con la quebrada San Francisco (Ver Fotografía 32), no se evidenciaron procesos de erosión, deslizamientos, fisuras, cárcavas en el talud que puedan poner en riesgo la infraestructura de la urbanización, adicionalmente el bambú se encuentra en buenas condiciones y no se evidencio deslizamiento alguno (Ver Fotografía 33).

**Fotografía 33.** Talud y bambú en buen estado.

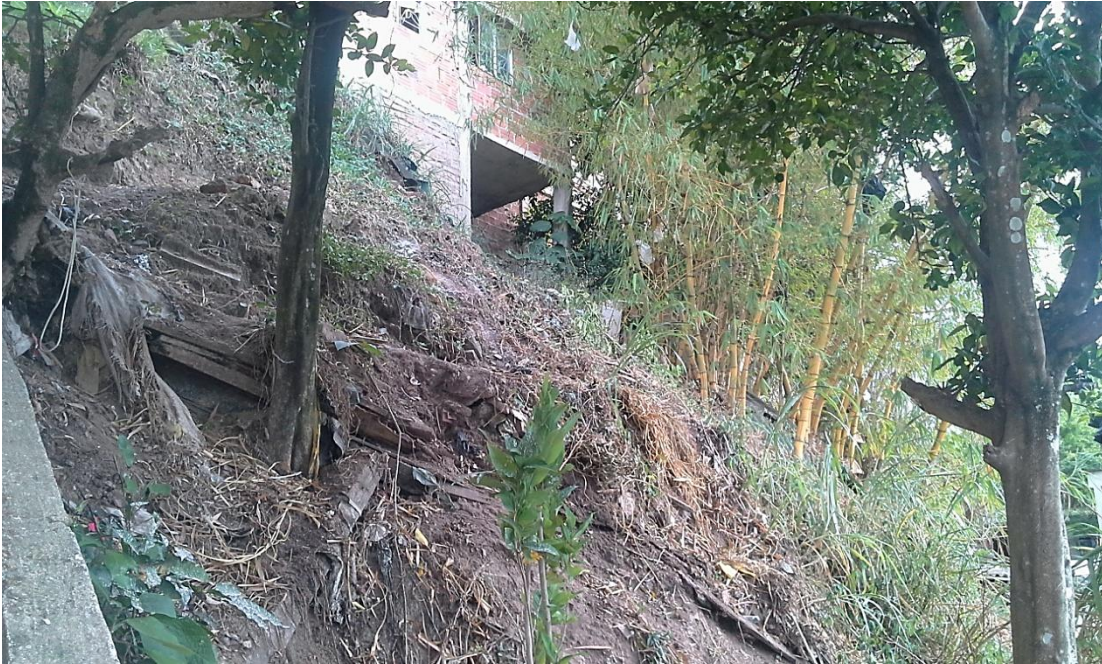
Debido a la venta de lotes que ejecuto la Corporación dentro de los últimos años, hay lugares donde la ciudadanía no está enterada y solicitan revisión pensando que son predios provenientes de la CDMB. Por este motivo se requirió de la revisión de un lote y problemas estructurales y de estabilidad en algunos predios ubicados en Laureles, Floridablanca (Ver Fotografía 36).

**Fotografía 36.** Lote y vivienda en la parte superior del talud.

Por lo anterior este caso fue remitido a la Oficina de Planeación y al CMGRD (Consejo Municipal para la Gestión del Riesgo de Desastre) del municipio de Floridablanca, para que de acuerdo a su competencia, realice un diagnostico específico a fin de poder plantear soluciones a la petición solicitada.

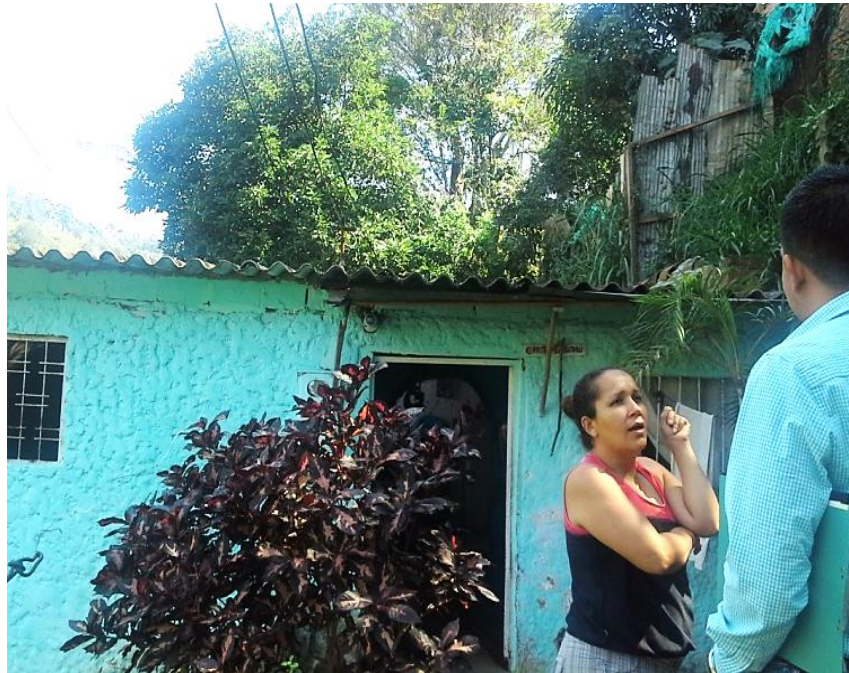
La señora Rubiela solicitó una visita de revisión por motivo de presencia de humedad en las paredes de su vivienda. Una vez realizada la visita se evidenció que la vivienda se encuentra pegada a un talud (Ver Fotografía 37), y no se observó ningún tipo de canaleta ni separación entre estos, por tal razón toda el agua lluvia que escurre por el talud da a parar en la pared de la vivienda (Ver Fotografía 38).

**Fotografía 37.** Vivienda Junto al talud.

Teniendo en cuenta que el predio es privado, se recomienda realizar el debido mantenimiento para redirigir el agua y no se presenten estos problemas de humedad.

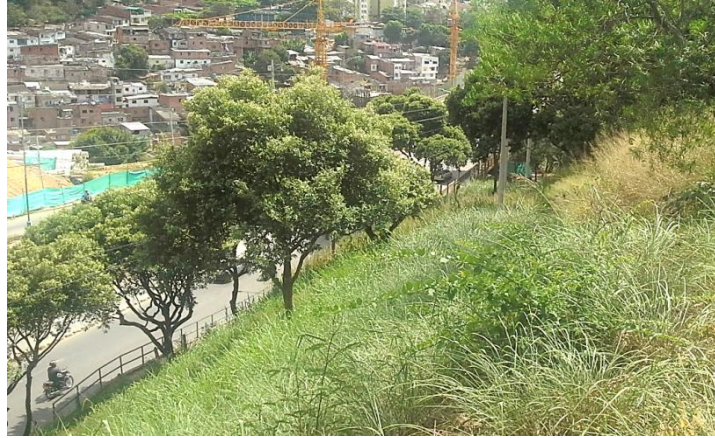
Se informó de la falta de mantenimiento del talud que se encuentra desde la escalera peatonal que atraviesa el barrio Antonia Santos y que da al puente el viaducto García Cadena. Se realizó una visita de inspección en la cual se observó el estado del talud (Ver Fotografía 39 y Fotografía 40).

**Fotografía 39.** Talud observado.

Teniendo en cuenta el caso es fundamental el apoyo de la comunidad en el proceso del cuidado de las zonas verdes, por tanto su preservación y el trato responsable es una tarea conjunta y compartida puesto que se configuran como escenarios de vida, que buscan satisfacer los derechos colectivos de nuestra sociedad, el deber de la comunidad es hacer control social y denunciar a los responsables que afecten estos bienes.

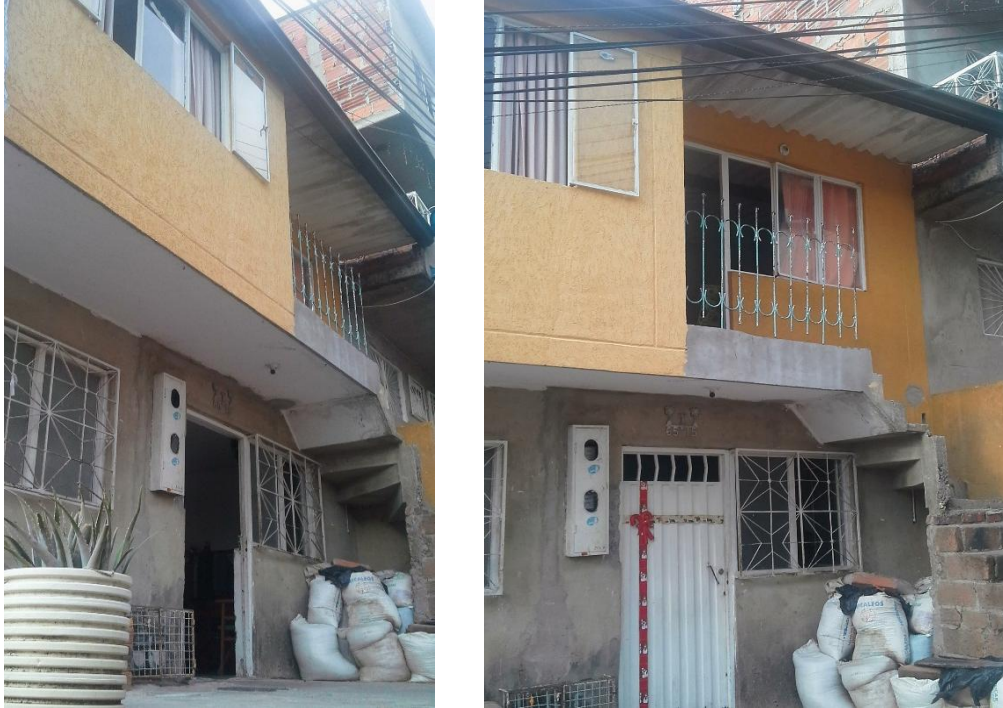
Así mismo dentro de la carta expedida por la corporación con respuesta de lo solicitado se expuso el posible riesgo que presenta la vivienda teniendo en cuenta la base de datos existente en la institución y la visita de inspección óptica realizada.

**Fotografía 42.** Vivienda de dos pisos ubicada en el Barrio Palmeras.

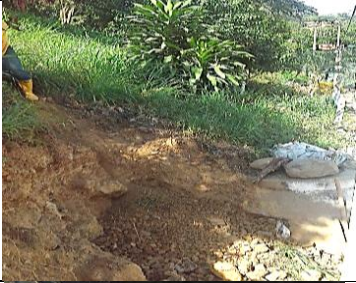
PROYECTO	MIERCOLES, 28 DE OCTUBRE DE 2015	REGISTRO FOTOGRAFICO
<b>MURO EN GAVIONES BARRIO CRISTAL BAJO</b>	<p><u>Avance:</u> -Se evidencio la realización de la primera fila de gaviones. -Actualmente se encuentran colocando el geotextil para colocación de tubería y se continuara con la colocación de la segunda fila de gaviones.</p> <p><u>Personal:</u> -Actualmente hay 3 personas trabajando en obra.</p> <p><u>Problemas:</u> -No presentan problemas</p> <p><u>Solicitudes:</u> -No presentan solicitudes</p>

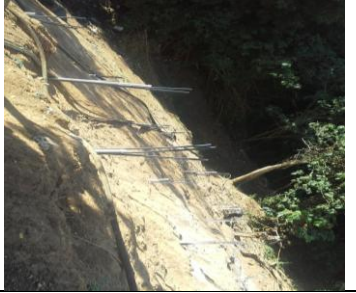
<b>PANTALLA EN BARRIO MIRAFLORES MORRO RICO</b>	<p><u>Avance:</u> -Llevan 33 perforaciones con anclajes realizados junto con 2 inyecciones. -Se encuentran haciendo inyecciones.</p> <p><u>Personal:</u> -Actualmente hay 4 personas trabajando en obra.</p> <p><u>Problemas:</u> -Presentaba retraso en obra por falta de colaboración con el agua por parte de la comunidad.</p> <p><u>Solicitudes:</u> -No presentan solicitudes</p>

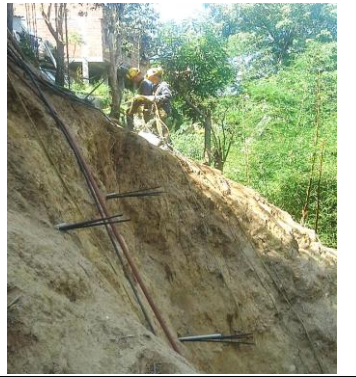
<b>PANTALLA EN BARRIO CAMPO HERMOSO</b>	<p><u>Avance:</u> -Llevan 18 perforaciones con anclajes realizados junto con 8 inyecciones.</p> <p><u>Personal:</u> -Actualmente hay 3 personas trabajando en obra.</p> <p><u>Problemas:</u> -No presentan problemas</p> <p><u>Solicitudes:</u> -En el momento de la visita los obreros comunicaron posible percance con la canasta en la parte superior del talud (hablarlo con el residente de obra y/o director de obra). -Vecino de la obra solicita estabilización de casa (preguntar).</p>

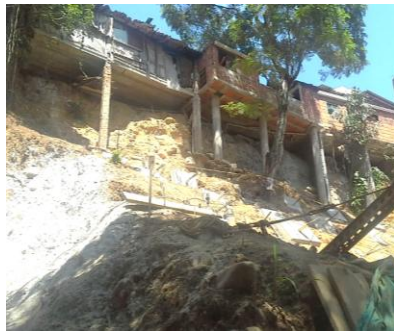
<b>PANTALLA, REVEGETALIZACION Y MURO PERIMETRADO EN BARRIO SAN GERARDO</b>	<p><u>Avance:</u> -Llevan 28 perforaciones con anclaje. -Están iniciando con la instalación de drenes.</p> <p><u>Personal:</u> -Actualmente hay 3 personas trabajando en obra.</p> <p><u>Problemas:</u> -No presentan problemas</p> <p><u>Compromisos:</u> -Compromisos del pozo y rejillas se realizaran de la mano con el lanzado que se tiene previsto comenzar la tercera semana de noviembre. -El director de obra manifiesta que para el corte de las varillas se debe enviar una solicitud por escrito indicando exactamente la medida a cortar.</p>

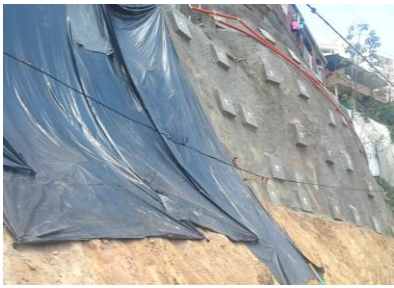
<b>PANTALLA EN BARRIO GRANJAS DE PROVENZA</b>	<p><u>Avance:</u> -Ya se realizó la demolición del muro anterior y se hizo la limpieza del mismo. De igual forma ya se retiró el poste de luz y están a la espera la intervención de la electricadora. -Están instalando el equipo para comenzar perforación.</p> <p><u>Personal:</u> -Actualmente hay 4 personas trabajando en obra.</p> <p><u>Problemas:</u> -No presentan problemas</p> <p><u>Memo:</u> -El director de obra comunico que EMPAS no realizo lo prometido con el manejo de tuberías, por tal motivo el mismo contratista lo realizo.</p>

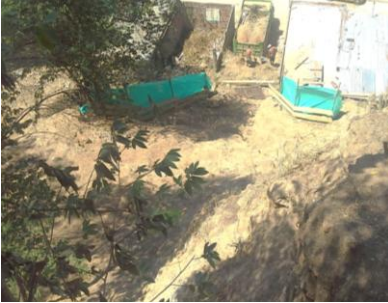
<p><b>PANTALLA EN BARRIO JUAN XXIII</b></p>	<p><u>Avance:</u> -Se encuentran en etapa de desmonte, perfilación, limpieza de escombros y corteza vegetal.</p> <p><u>Personal:</u> -Actualmente hay 6 personas trabajando en la obra.</p> <p><u>Problemas:</u> -Presenta problemas con la comunidad debido a que esta quiere recuperar sus terrenos del lote perdidos en una avalancha ocurrida en 2010 (la interventoría mando solicitud a la CDMB). -Se evidencia problemas a futuro con el manejo de las aguas debido a la alta pendiente que tiene el talud.</p> <p><u>Solicitudes:</u> -Presentan inquietud con el manejo de 15 árboles existentes dentro del perímetro de la obra.</p>

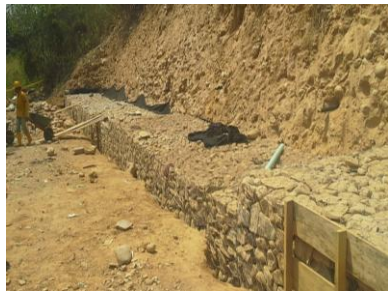
<p><b>MURO EN GAVIONES EN BARRIO VILLA HELENA NORTE</b></p>	<p><u>Avance:</u> -Se encuentra en trabajo de excavación manual y retiro de material granular.</p> <p><u>Personal:</u> -Actualmente hay 1 persona trabajando en obra y 3 esperando dotación.</p> <p><u>Problemas:</u> -Presenta inconveniente con el presidente de la junta comunal por falta de socialización, el cual pide que la comunicación sea con él y no con la "señora" con la que actualmente se tiene.</p> <p><u>Solicitudes:</u> -El presidente de la junta informa sobre solicitud para ampliar el alcance de la obra.</p>

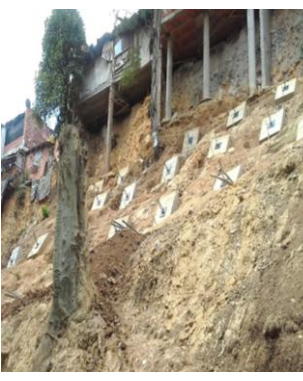
<b>PANTALLA, REVEGETALIZACION Y MURO PERIMETRADO EN BARRIO SAN GERARDO</b>	<p><u>Avance:</u></p> <ul style="list-style-type: none"> <li>- Se tensionaron 20 anclajes (tensionamiento del 50%)</li> <li>- 7 perforaciones con anclaje (adicionales)</li> <li>- Total de 27 anclajes en el transcurso de obra.</li> <li>- Se evidencio la realizacion de 5 perforaciones con anclajes del lado izquierdo de la obra.</li> <li>- se observaron 5 drenes.</li> </ul> <p><u>Personal:</u></p> <ul style="list-style-type: none"> <li>- Se encontraron 3 personas trabajando en obra.</li> <li>- Una ingeniera residente</li> <li>- Una supervisora SISO</li> </ul> <p><u>Problemas:</u></p> <ul style="list-style-type: none"> <li>- No presenta problemas</li> </ul> <p><u>Solicitudes:</u></p> <ul style="list-style-type: none"> <li>- No presenta solicitudes</li> </ul>

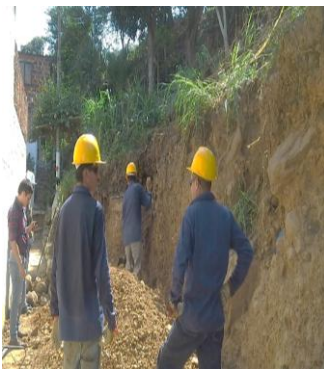
<b>MURO EN GAVIONES EN BARRIO VILLA HELENA NORTE</b>	<p><u>Avance:</u></p> <ul style="list-style-type: none"> <li>- Se informa que se habían realizado 2 viajes de material en la semana</li> <li>- Se evidencia un avance de excavación aproximado de 40 m3</li> </ul> <p><u>Personal:</u></p> <ul style="list-style-type: none"> <li>- Se encontraron 3 personas trabajando en obra.</li> </ul> <p><u>Problemas:</u></p> <ul style="list-style-type: none"> <li>- Descubrimiento de un pozo (ing. Residente iba a consultar con el maestro). No se sabe si este en funcionamiento o no.</li> </ul> <p><u>Solicitudes:</u></p> <ul style="list-style-type: none"> <li>- Pendiente reunión con la comunidad</li> <li>- Pendiente la valla informativa</li> </ul>

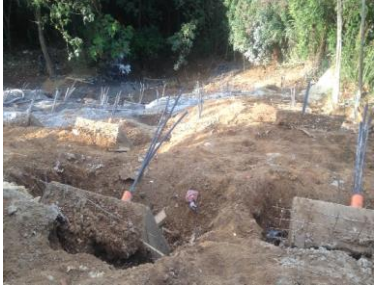
PROYECTO	VIERNES, 30 DE NOVIEMBRE DE 2015	EVIDENCIA FOTOGRAFICA
<b>MURO EN GAVIONES BARRIO CRISTAL BAJO</b>	<p><u>Avance:</u> -Se evidencio la finalización de las primeras dos filas y faltan dos cajones de la tercera y última fila. -Instalado el geotextil para colocación de tubería.</p> <p><u>Personal:</u> -Actualmente hay 4 personas trabajando en obra.</p> <p><u>Problemas:</u> -No presentan problemas</p> <p><u>Solicitudes:</u> -No presentan solicitudes</p>	 
<b>PANTALLA EN BARRIO MIRAFLORES MORRO RICO</b>	<p><u>Avance:</u> -Llevaron 45 de 71 perforaciones con anclajes realizados junto con 34 inyecciones y 24 reinyecciones. - Fundidos 15 cajones, 5 encofrados.</p> <p><u>Personal:</u> -Se encontraron 6 personas trabajando en obra.</p> <p><u>Problemas:</u> -Se había dañado el compresor hidráulico y lo acababan de arreglar y faltaba material para continuar encofrado.</p> <p><u>Solicitudes:</u> -No presentan solicitudes</p>

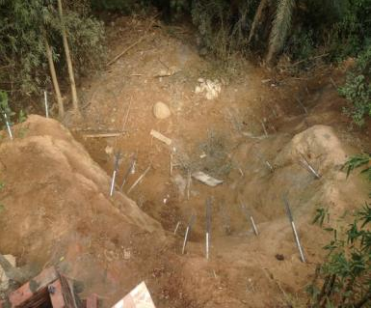
<b>PANTALLA EN BARRIO CAMPO HERMOSO</b>	<p><u>Avance:</u> -Llevaron 33 de 33 perforaciones con anclajes realizados junto con 18 inyecciones. Y en instalación de filtros.</p> <p><u>Personal:</u> -Se encontraron 3 personas trabajando en obra.</p> <p><u>Problemas:</u> -Se piensa ampliar el alcance de la obra para atender a otros beneficiarios pero se va a hacer una inspección de la red de alcantarillado que podría afectar dicho alcance.</p> <p><u>Memo:</u> - Reunión con funcionario de EMPAS en la obra para verificar la red de alcantarillado (Cita 3 Diciembre de 2015 8:00 am )</p>

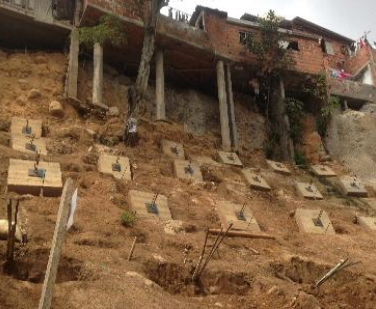
<b>PANTALLA, REVEGETALIZACION Y MURO PERIMETRADO EN BARRIO SAN GERARDO</b>	<p><u>Avance:</u> -Llevaron 28 de 36 perforaciones con anclaje del lado derecho. Así como 20 dados fundidos y tensionados al 50%. El lado izquierdo de la obra llevan 15 de 30 perforaciones con anclajes. -5 drenes instalados del frente derecho.</p> <p><u>Personal:</u> -Se encontraron 3 personas trabajando en obra.</p> <p><u>Problemas:</u> -No presentan problemas</p> <p><u>Memo:</u> - Recordar que al finalizar la obra se deben dejar realizados los compromisos pactados</p>

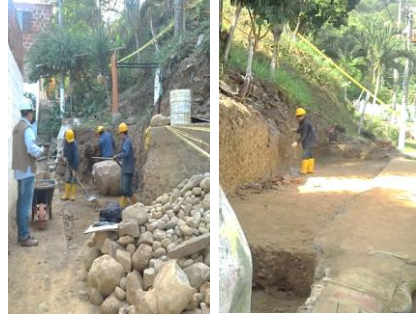
<p><b>MURO EN GAVIONES EN BARRIO VILLA HELENA NORTE</b></p>	<p><u>Avance:</u> - Listo para colocar el solado (lado derecho). - Terminando de perfilar (lado izquierdo).</p> <p><u>Personal:</u> - Se encontraron 5 personas trabajando en obra. - Residente de obra.</p> <p><u>Problemas:</u> - No presenta problemas.</p> <p><u>Solicitudes:</u> - No presenta solicitudes.</p>

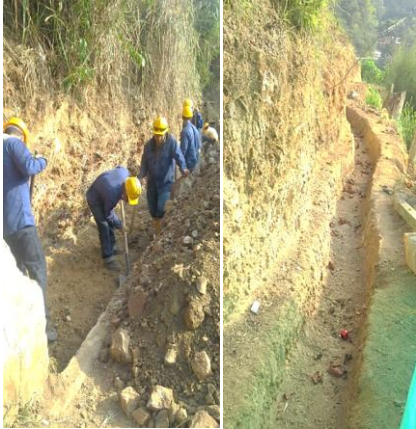
<p><b>MURO EN BARRIO ARENALES IV ETAPA (GIRON)</b></p>	<p><u>Avance:</u> - Ya se realizo la excavación. - Se encuentra en proceso de armado de gaviones (tercer gavión).</p> <p><u>Personal:</u> - Se encontraron 6 personas trabajando en obra. - Residente de obra.</p> <p><u>Problemas:</u> - No presenta problemas.</p> <p><u>Solicitudes:</u> - No presenta solicitudes.</p>	 
<p><b>MURO Y CANALETA ALBANIA PARQUE MORRO RICO</b></p>	<p><u>Avance:</u> - Se encuentran realizando la zanja para elaborar el muro de 1,80m. - Ya se realizo la canaleta en la parte superior.</p> <p><u>Personal:</u> - Se encontraron 6 personas trabajando en obra.</p> <p><u>Problemas:</u> - El supervisor comunica que según el diseño, la canaleta pasa por medio de una casa, y por este motivo no se ha podido realizar la caja de inspección.</p> <p><u>Memo:</u> - Consultar problema con el Ing. - Preguntar sobre material excavado.</p>

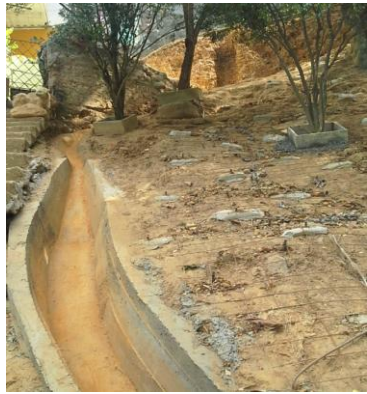
<p><b>PANTALLA EN BARRIO CORDONCILLOS</b></p>	<p><u>Avance:</u> - Colocación de malla. - Finalización de la canaleta que conlleva a la caja de inspección. - Se encuentran abriendo canaleta desde la caja a pozo localizado mas abajo.</p> <p><u>Personal:</u> - Se encontraron 5 personas trabajando en obra. - Residente de obra.</p> <p><u>Problemas:</u> - Presurada colocación de malla y se debe realizar limpieza.</p> <p><u>Solicitudes:</u> - No presenta solicitudes.</p>
