AUXILIO EN LA SUPERVISIÓN Y CONTROL DE CALIDAD DE LA EDIFICACIÓN
AQUATOWER POR EL CONSORCIO VALCO-CONSTRUCA

PRESENTADO POR
JEFERSON ARLEY CARVAJAL DIMAS
ID: 000241161

UNIVERSIDAD PONTIFICIA BOLIVARIANA
FACULTAD DE INGENIERÍA CIVIL
BUCARAMANGA
2018

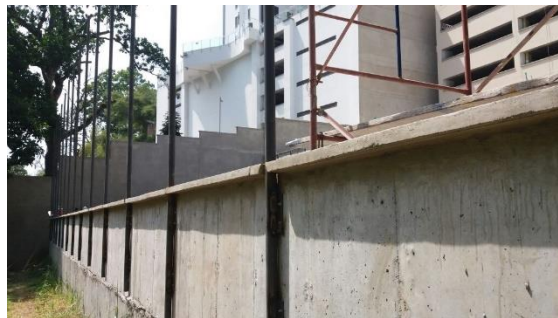
Figura 49. Detalle anclaje de tubos.

48 horas después de fundir las alfajías el contratista inicia con el anclaje de los tubos. Figura 49.

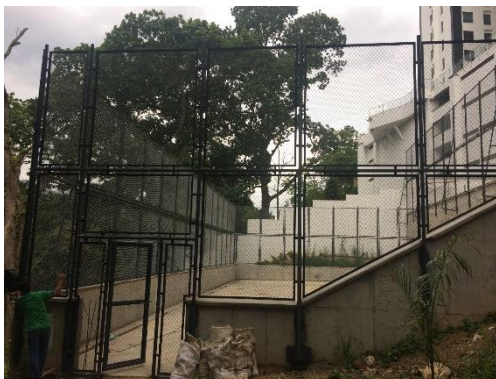
Figura 50. Recorrido con Insumma

Ya instalada la gran mayoría del cerramiento metálico se procede a hacer un recorrido, figura 50, con el contratista y el ingeniero residente para establecer las cantidades que se van a pagar y para verificar la calidad de lo instalado.

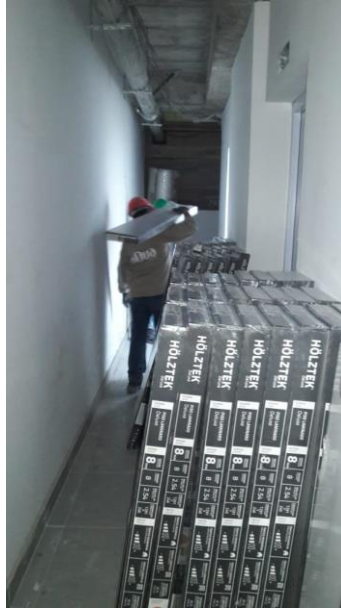
Figura 58. Almacenamiento de material.

Luego de descubrir los errores que el contratista cometió se realiza un comité con ellos para hacer un llamado de atención por la baja calidad instalada del piso laminado, independientemente se planea los próximos pisos por ser instalados y se procede a subir el material, figura 58.
