**“EVALUACIÓN DEL FUNCIONAMIENTO DEL PROGRAMA DE AGUA  
RESIDUAL EN LA ESCUELA NAVAL DE CADETES “ALMIRANTE PADILLA” Y  
GENERACIÓN ALTERNATIVAS PARA MEJORAR EL MANEJO DEL AGUA  
RESIDUAL DE LA ISLA DE MANZANILLO”.**

**IVONNE MARCELA SANABRIA LEAL**

**UNIVERSIDAD PONTIFICIA BOLIVARIANA  
FACULTAD DE INGENIERÍA AMBIENTAL  
BUCARAMANGA  
2009**

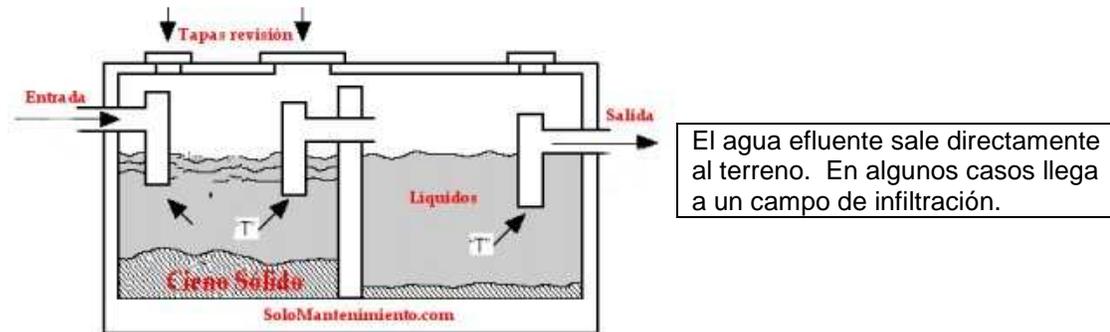
**Figura 4.** Modelo de pozo séptico utilizado en la ENAP.

Los pozos sépticos del Barrio Naval solamente poseen un compartimento, por lo tanto realizan el proceso anterior y no tienen campo de infiltración. El agua residual pasa al terreno mediante un orificio que posee en la parte inferior.

Según el diseño de pozo séptico que se muestra en la **Figura 4 pág. 29** del capítulo anterior, muestra dos compartimentos, donde en el primero es donde decanta la mayoría de los lodos y en el segundo, pasa el agua residual con menor cantidad de sólidos. Por ende se encontró diferencias entre la información plasmada de la **Figura 4** y la descripción teórica de los pozos sépticos de la ENAP, pues la imagen muestra dos compartimentos y la descripción dice que los pozos sépticos tienen tres compartimentos. Con el fin de verificar lo observado en las inspecciones y aclarar las diferencias encontradas, se revisaron los planos de los pozos sépticos que se encuentran en Gerencia de Proyectos (GEPRO) de la ENAP y los diseños muestran claramente dos compartimentos. Por consiguiente, se aconseja a la División de Medio Ambiente actualizar la información teórica del SGA.
