**AUXILIAR TÉCNICO Y SUPERVISOR DE LAS ACTIVIDADES Y GESTIÓN DE  
CALIDAD DE LAS OBRAS CIVILES**

**PRESENTADO POR:  
CRISTIAN ANDRES FLOREZ LOZADA  
ID: 000243690**

**UNIVERSIDAD PONTIFICIA BOLIVARIANA  
FACULTAD DE INGENIERÍA CIVIL  
BUCARAMANGA  
2018**

**SUPERVISOR POR PARTE DE LA EMPRESA  
ING. JORGE ALBERTO GONZÁLEZ SOTO  
Ing. Control de Proyectos  
SOCIEDAD MINERA DE SANTANDER S.A. E.S.P.**

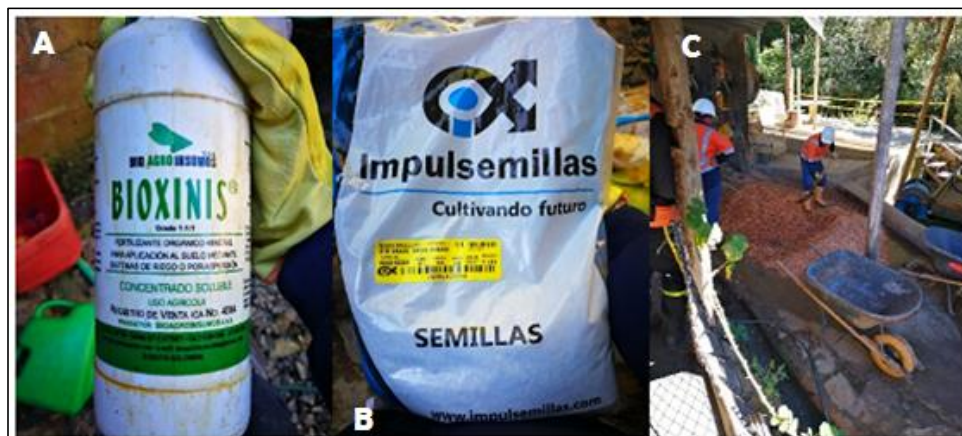
**Fotografía 2:** A) fertilizante, B) tipo de semilla, C) método empleado para mezclar con aserrín y melaza

Se rellenó con material proveniente de cantera las partes que quedan a desnivel por la extracción de las estructuras en concreto, se aplica al suelo una mezcla de melaza con aserrín, fertilizante orgánico-mineral (Fotografía 2), la semilla y se cubre con una poli-sombra para proteger de las condiciones climáticas; aunque la temperatura máxima y mínima de la zona fueron 20.1° y 10.9° respectivamente para el mes de diciembre, pero la precipitación, según registros históricos para California, hace parte de los registros más bajos (ver ilustración 1), Lo que indica que es uno de los meses más secos del año y lo que se busca principalmente mediante la poli-sombra es conservar los niveles de humedad y propiciar las condiciones para el crecimiento del pasto (Fotografía 3).

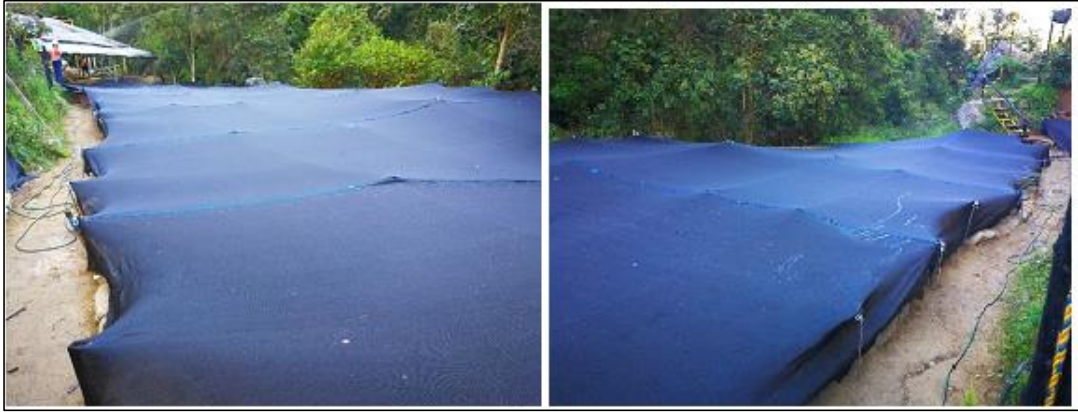
**Fotografía 3:** Distribución poli-sombra en el área de recuperación vegetal

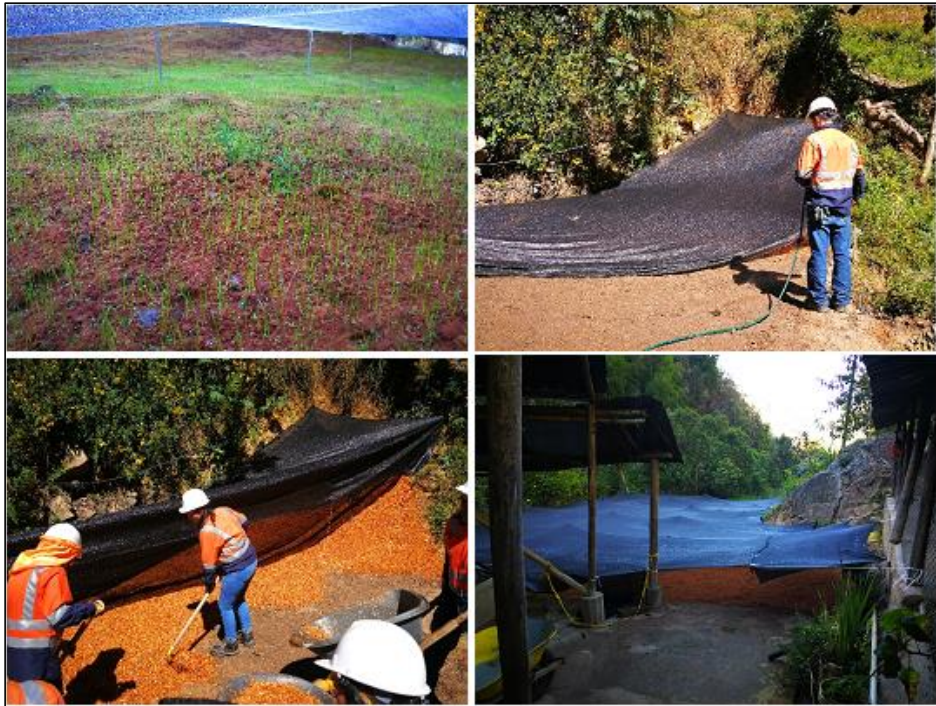
- Se continúa vertiendo el material proveniente de la mezcla y se evidenció la germinación de las semillas del tipo de pasto y se regó con agua para mantener hidratado (Fotografía 4).

**Fotografía 4:** Germinación semilla, hidratación, extensión de la mezcla y puesta de la poli-sombra

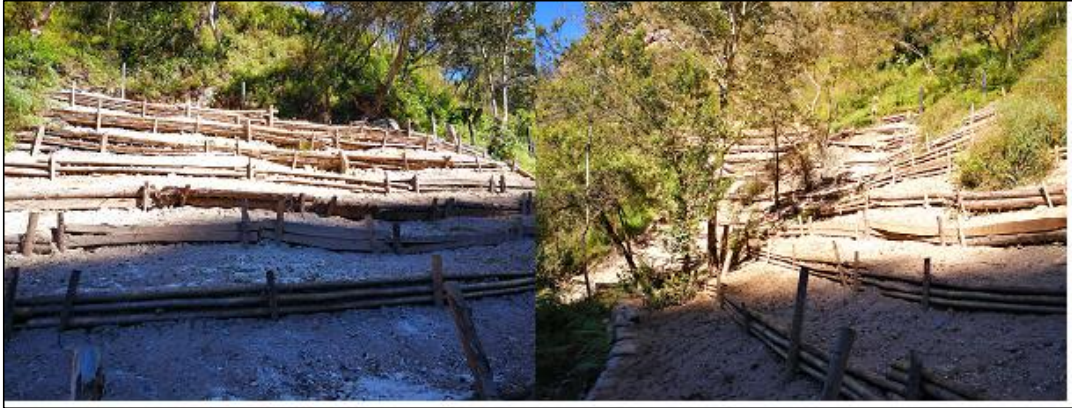
- Se hizo necesario implementar la estabilización de un talud mediante la construcción de terrazas con altura de gradas de aproximadamente 0.4 m con el fin de evitar la erosión y a su vez permitir el crecimiento del tipo de pasto que se va a sembrar. (Fotografía 5).

**Fotografía 5:** terrazas para la estabilización del talud para biotecnología.

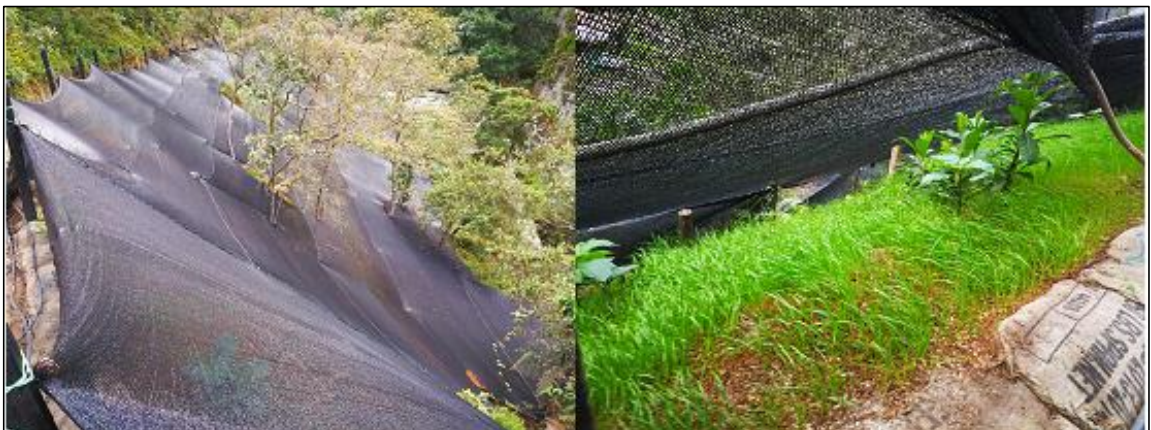
- Al retomar las labores en enero de 2018 se verificaron las condiciones en las que estaba toda el área y se encontró que todas las zonas presentaban ya el tipo de pasto empleado con una buena densidad tanto de las áreas planas como de la parte con talud estabilizado con terraza (Fotografía 6)

**Fotografía 6:** poli-sombra en el talud y germinación de la semilla

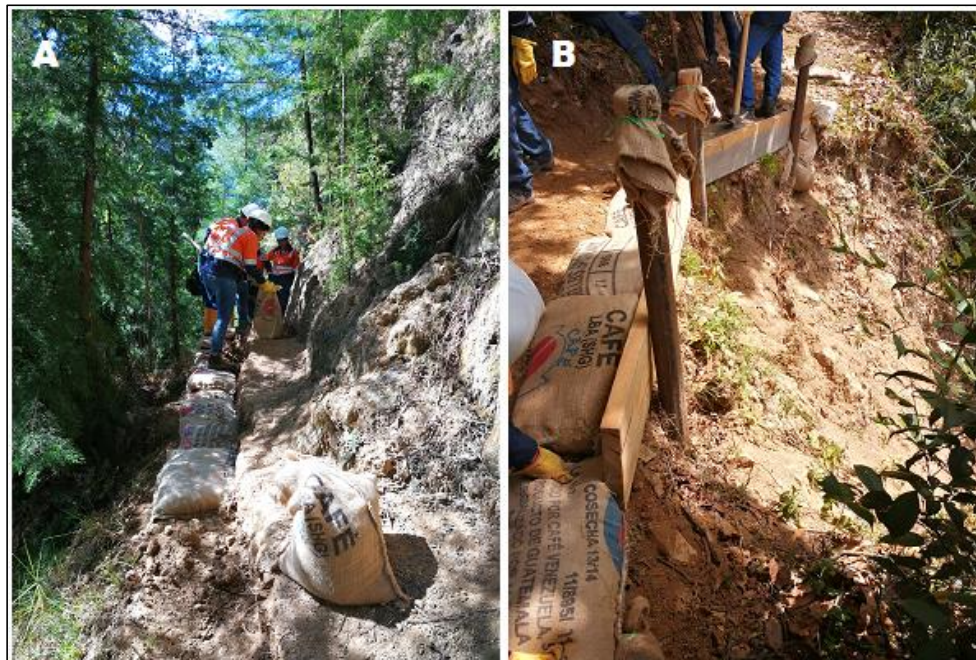
Para esto, se implementaron sacos de fique que son 100% biodegradables rellenos con suelo de la misma zona sin afectar el talud ni debilitar la roca presente en esa formación, siendo estos sacos la solución ideal y amigable con el medio ambiente para de esta forma controlar la erosión del suelo y estabilizar taludes. (Fotografía 6)

- En algunas áreas del acceso fue necesario estabilizar los taludes mediante el uso de tablas y troncos en madera denominados Horcones o emplear tubos de 3 pulgadas con una longitud de 3 metros, por la presencia de pendientes elevadas, estabilizando mediante terrazas para evitar la caída de personas, aumentar el ancho transitable y a su vez detener procesos de erosión.

**Fotografía 7:** **A)** llenado de sacos con material de la zona y disposición al costado del pasillo como método de contención del suelo. **B)** trincho para aumentar ancho transitable y evitar procesos erosivos.

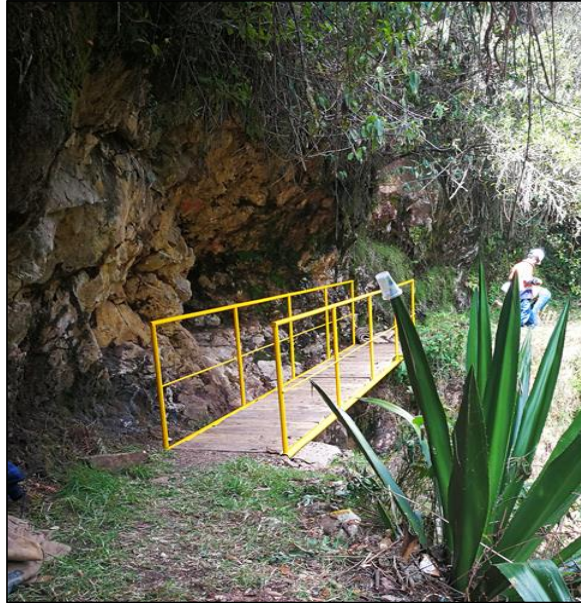
- Debido a la dificultad para acceder en uno de los puntos y por solicitud expresa de la profesional de HS se llevó a cabo la construcción de un puente metálico con pasa manos para ubicarlo de manera temporal, debido a la restricción de construir estructuras a menos de 30.0 metros de la quebrada, pero al ser un hecho que involucra la seguridad del personal que

ejecuta las labores, toma mayor relevancia la construcción de este elemento. (Fotografía 8)

**Fotografía 8:** *Puente metálico provisional para paso del personal de obra.*

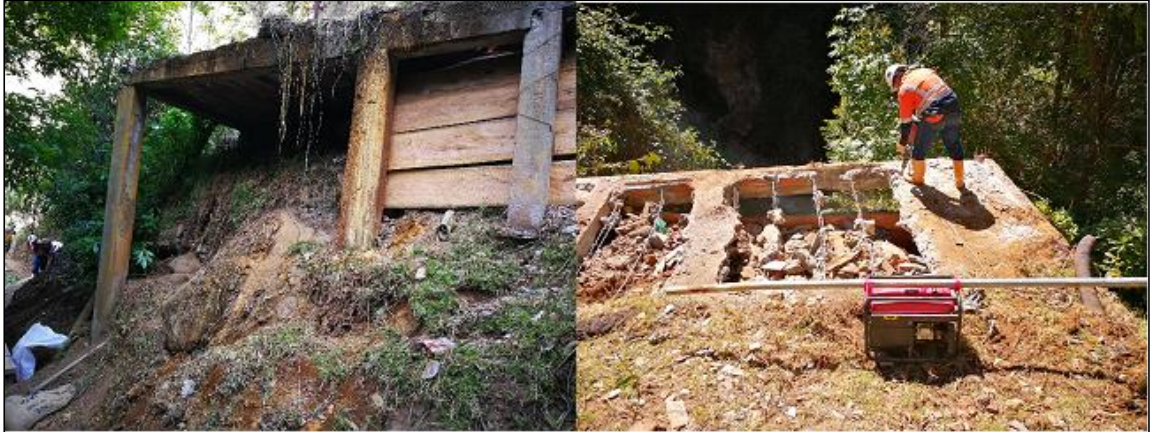
- Se inició la actividad de demolición con la primera estructura (Fotografía 9), la cual consistía en una estructura aporticada con una placa de 5m x 2m que no tenía refuerzo a flexión extendida en una dirección y tampoco contaba con refuerzo para retracción y temperatura, pero a través de su longitud más corta tenía un diseño con unas viguetas reforzadas de 0.15 m de espesor.

*Fotografía 9: vista desde diferentes ángulos de parte de la edificación a demoler ubicado en el predio de la familia contreras.*

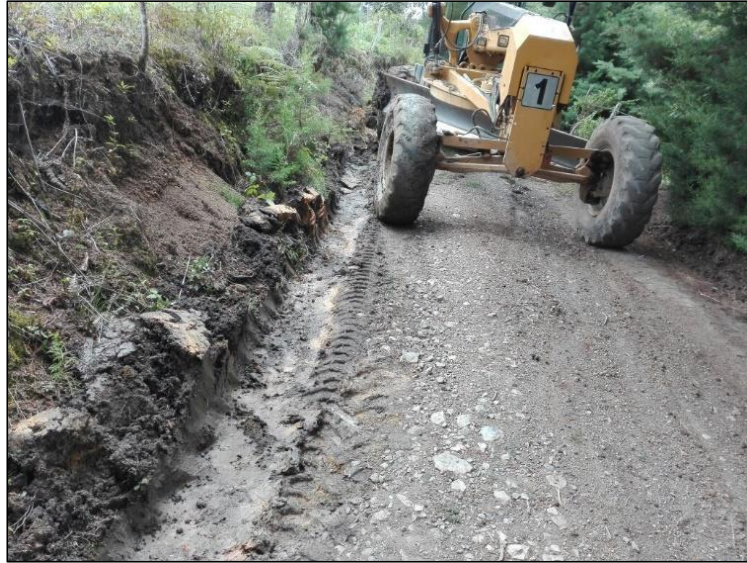
- mediante una motoniveladora se procede a realizar la remoción de la capa vegetal, se agrega material proveniente de una cantera y se realiza una compactación de forma temporal para mejorar las condiciones de la capa de rodadura, el proyecto hasta el 12 de diciembre de 2017 estuvo detenido debido a las condiciones climáticas que impidieron el trabajo.

**Fotografía 11:** motoniveladora desarrollando trabajo limpieza de cuneta y nivelación de la vía

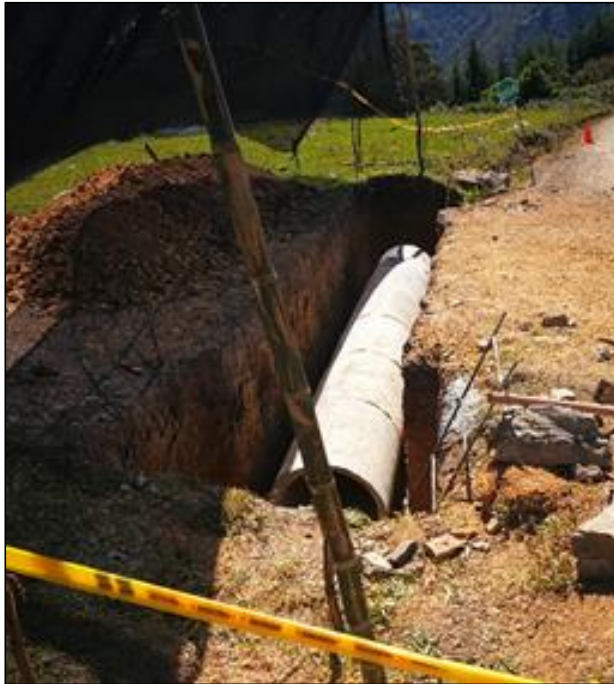
- Se Llevó a cabo la extracción del material para la zanja de la alcantarilla a través de herramienta menor hasta una profundidad de 1.2 m, 7.0 m de largo y 1.10 m de ancho. posterior a esto se fundió en concreto simple para solados con un espesor de 0.15 m para la base de la zanja y soporte de la tubería de concreto de 600mm (Fotografía 12).

**Fotografía 12:** posicionamiento de la tubería de concreto de 600mm

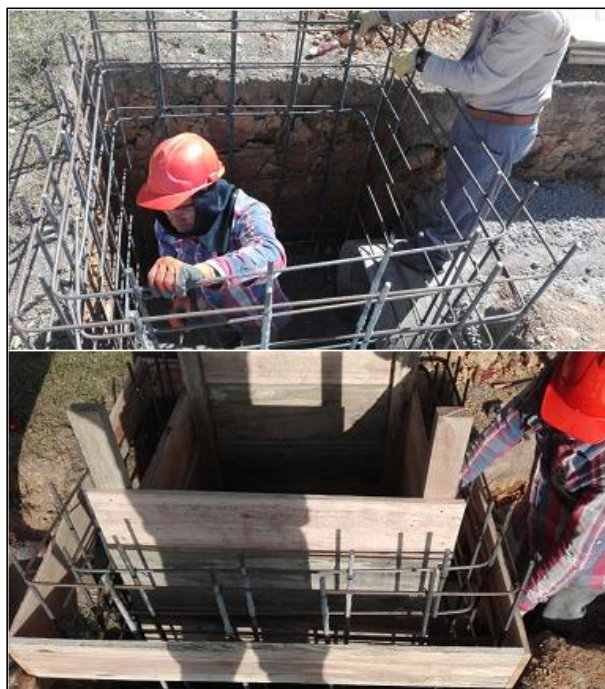
- Se llevó a cabo aplicación del concreto simple para el atraque de la tubería y posterior a la fundida de ésta se inició el armado del acero de refuerzo de la estructura con la respectiva formaleta en madera para fundir la alcantarilla. (Fotografía 13)

**Fotografía 13:** instalación acero de refuerzo y formaleta en madera para fundida alcantarilla

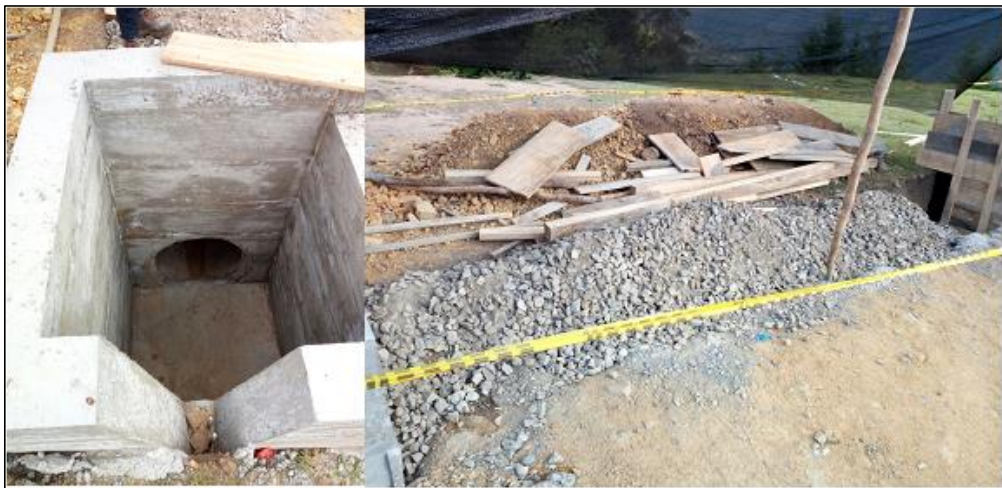
- Posterior a la fundida de la estructura se retiró la formaleta y se llevó a cabo el relleno con material (Fotografía 14) previamente extraído de la misma zona de excavación de la alcantarilla y se complementó con material proveniente de cantera certificada que no contenga características expansivas ni colapsables según lo establecido en el manual de las especificaciones generales para la construcción de carreteras en el artículo 610. [3]

**Fotografía 14:** retiro de formaleta y aplicación del material de relleno.

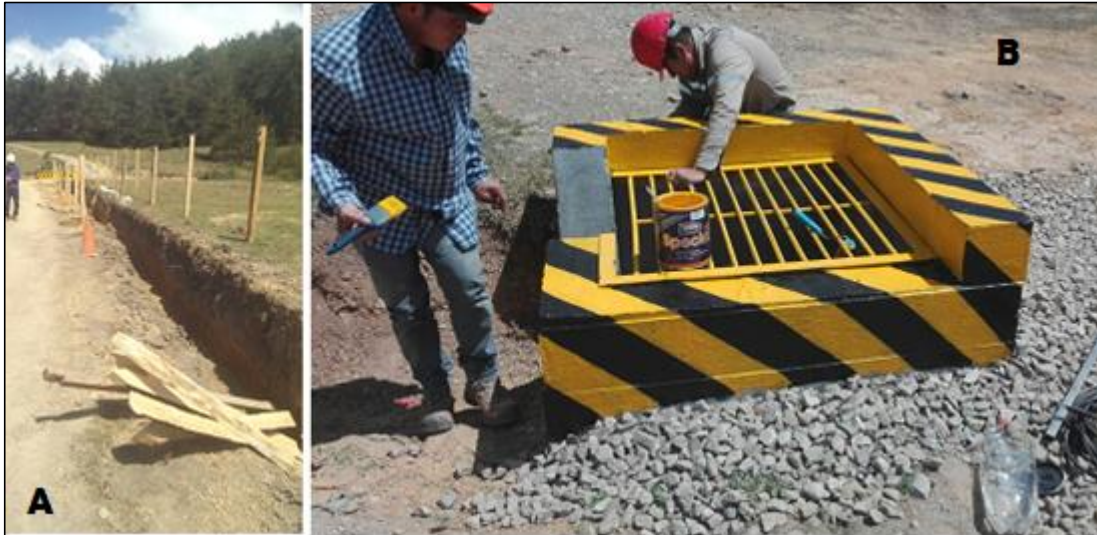
- A modo de hacer la alcantarilla más visible para los conductores y mejorarla estéticamente se pintó de color amarillo y negro. (Fotografía 15)

**Fotografía 15:** A) delimitación con horcones y alambre de púa. B) pintada de la alcantarilla

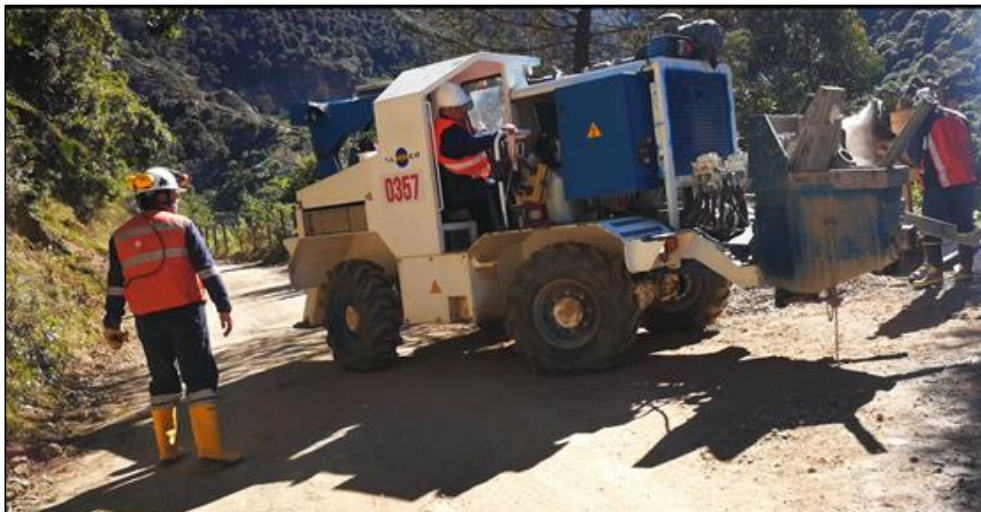
- Puesta en posición del robot para shotcrete Alpha20 (Fotografía 16), de modo que este quedara cerca del trompo mezclador y se pudiera bombear el concreto.

*Fotografía 16: maquina empleada para el bombeo del concreto. Robot shotcrete Alpha20*

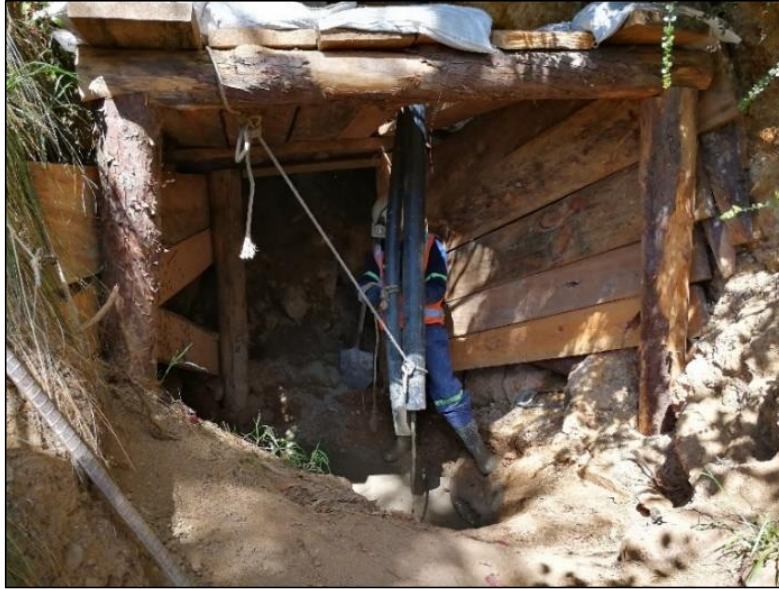
- Llegada de la volqueta con 7 metros cúbicos de arena y habilitación de la llave de paso para suministro de agua de la obra. En este punto se presentó un inconveniente que produjo un atraso de 1 hora en la obra debido a que se encontró que la tubería de suministro estaba dañada y requería una reparación, hecho que fue posible realizar de forma temporal para dar continuidad a las actividades del día.
- Transporte mediante carretilla de los bultos de cemento hasta la plataforma de mezclado del concreto.
- A través de una tubería se bombeaba la mezcla de agua, cemento y arena y a través de otra tubería se enviaba la grava.
- Un trabajador se encargaba de maniobrar las dos salidas de la tubería de modo que el concreto se distribuyera de forma uniforme. (Fotografía 17)

*Fotografía 17: maniobras del auxiliar con tubería de bombeo del concreto y de la grava*

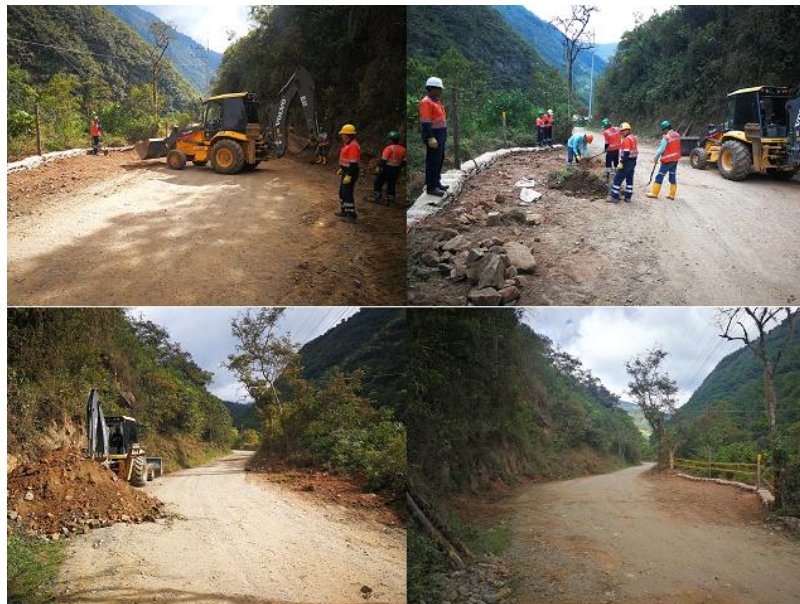
- El personal se encargó de limpiar la zona que aun contenía maleza, llenar con el mismo material de la zona sacos de fique para que sirvieran de soporte del suelo y establecer la nueva cerca con cinta amarilla de señalización.
- Se depositó el material en la parte que estaba establecido para tal fin y se realizó aseo y limpieza de la zona para dejarla lista.
- La actividad se terminó a las 3:15pm dejando el sitio habilitado para que pudiera ser funcional y cumpliera su fin, no fue posible realizar ensayo, pero los buces y camionetas pudieron hacer uso de este espacio para realizar las maniobras o para parqueo temporal debido al paso restringido por la construcción de una placa-huella a unos 10 m del sitio.

**Fotografía 18:** personal ejecutando las actividades de adecuación de la vía.

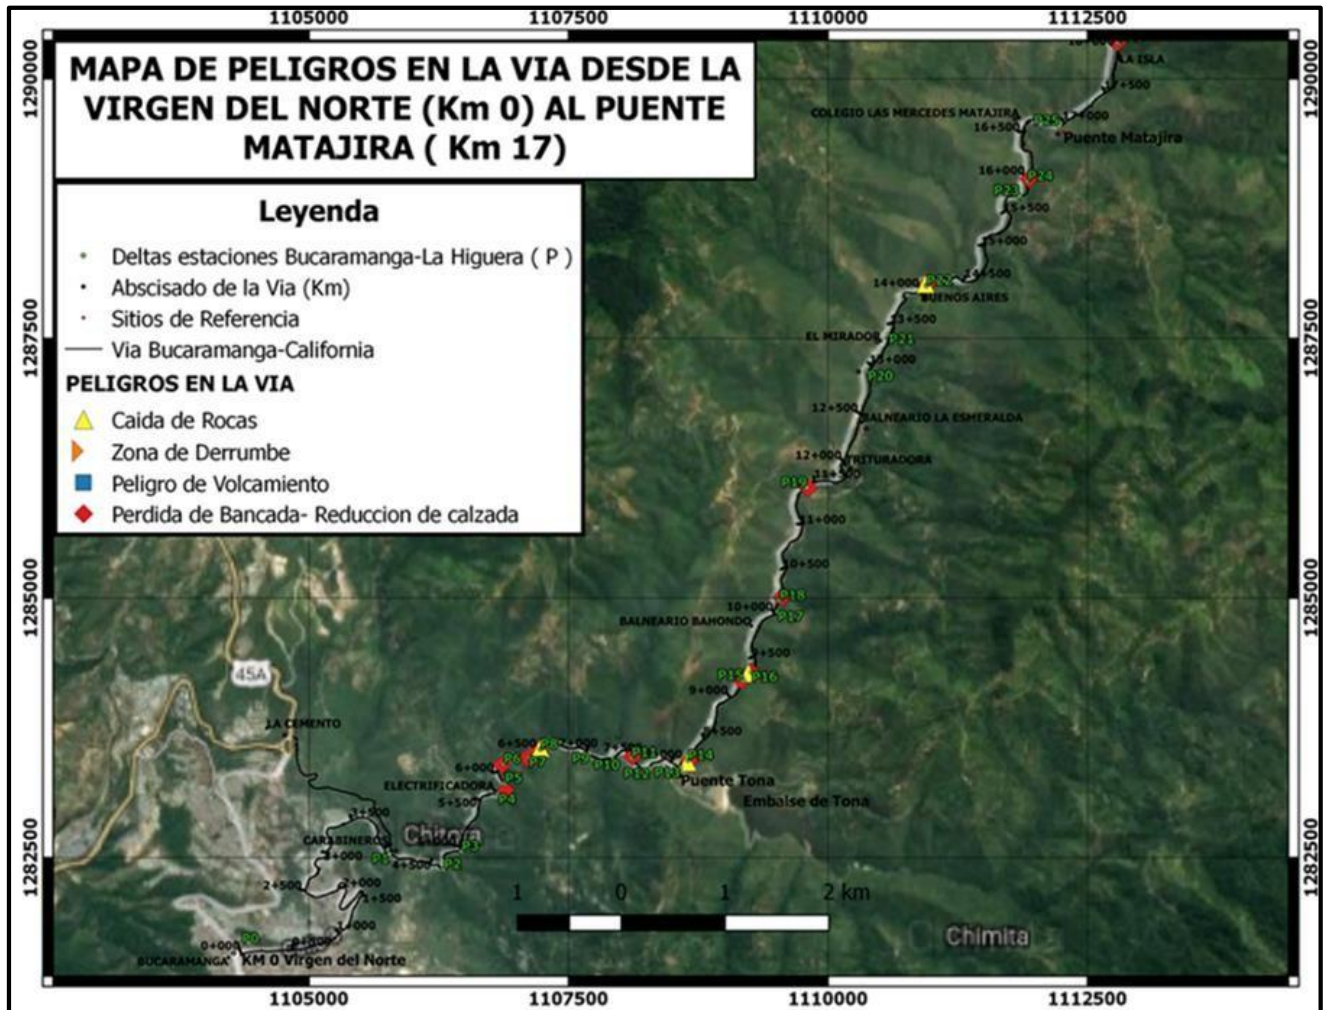
*Ilustración 6: Mapa peligros en la vía por sectores de Bucaramanga - Puente Matajira*

Los siguientes sectores presentan condiciones similares, son puntos en donde por la falta de mantenimiento, la banca de la vía se ha visto afectada por crecimiento de maleza que ha reducido el ancho de vía e incrementado los riesgos de choque frontal entre vehículos, por factores que erosionan el talud y causan fallas en la sección transversal, por falta de mantenimiento en la capa de rodadura, todos estos sectores requieren de señalización que permita prever a los conductores de las condiciones físicas de la vía y a su vez realizar las maniobras necesarias para resguardar la salud y reducir los daños en los vehículos.

- Pérdida de la bancada.
- Falta de señalización.
- Vía en mal estado.
- Presencia de vegetación que dificulta la visibilidad de las condiciones de la vía.
- Peligro de caída de rocas.
- Riesgo de que los vehículos se salgan de la vía.
- Riesgo de volcamiento de los vehículos.
- Riesgo de deslizamiento de los vehículos en periodos de lluvia.
- Riesgo de choque frontal de vehículos por reducción de ancho de vía.

- Remoción de maleza y/o vegetación presente en la vía.
- Remoción del material.
- Instalación de señalización vertical de vía en mal estado o zona de derrumbe.
- Demarcación mediante cinta de seguridad y estacas delimitando toda el área afectada.

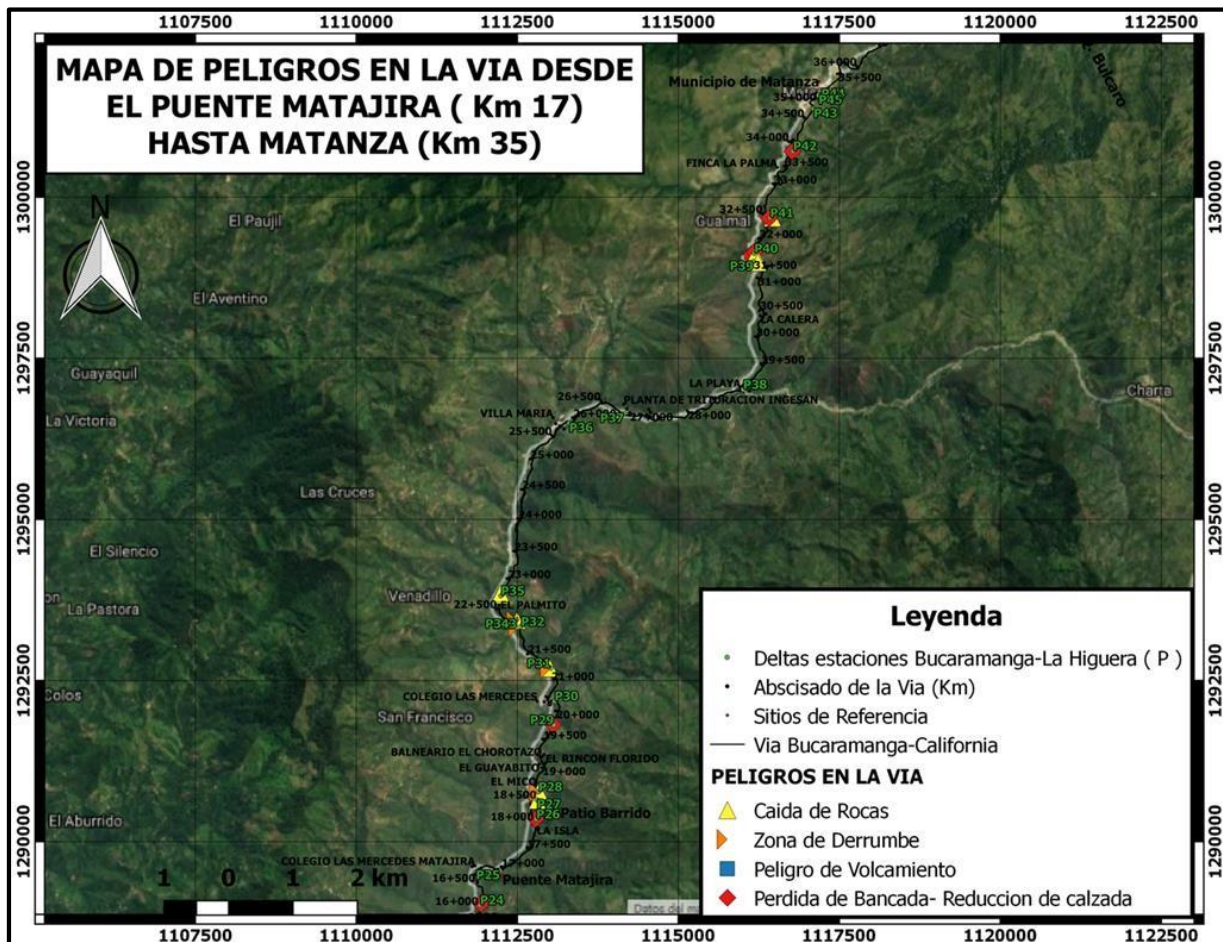
*Ilustración 10: Mapa peligros en la vía por sectores de Puente Matajira - Matanza*

- presenta un daño en la configuración de una de sus barreras de protección (ilustración 11) producto de una afectación en uno de los soportes en concreto. Se encontraba en mal estado y colapsó hacia el costado del puente. Se hace necesario revisar las condiciones tanto de la baranda como del soporte en concreto y determinar si es posible su reparación y posterior reinstalación o si producto del avanzado deterioro se requiere instalar una barrera de protección totalmente nueva que aporte la seguridad necesaria a los conductores.

- zona de derrumbe con caída de roca y deslizamiento.
- Riesgo de caída a precipicio.
- vía en mal estado.
- Ancho de vía reducido.

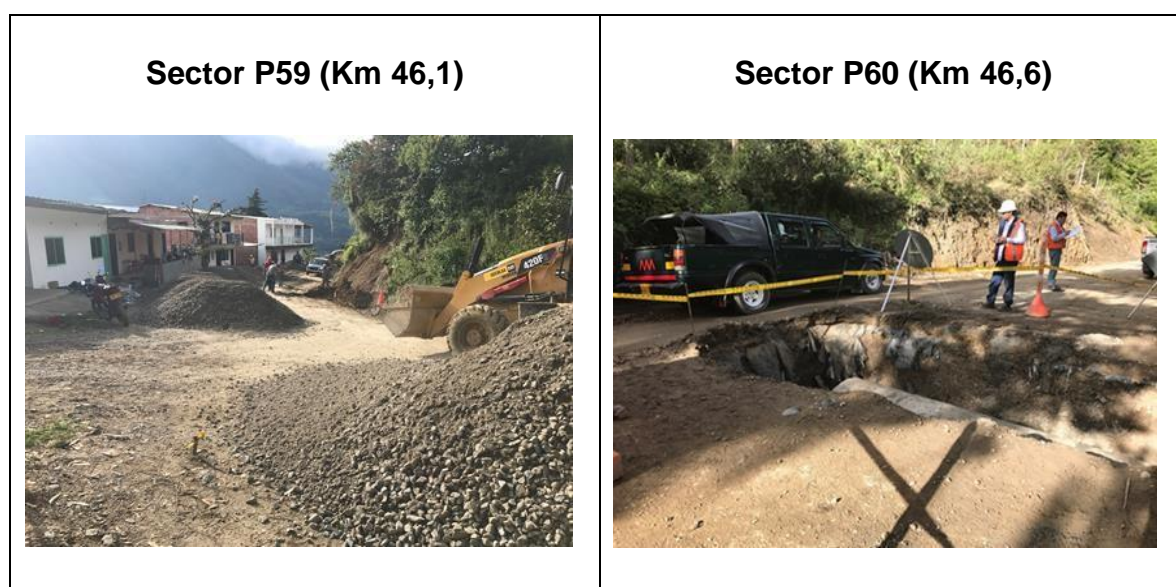
**Ilustración 16:** trabajos sobre la vía a fecha de 9 de julio de 2017

Debido al proyecto antes mencionado los puntos críticos que presentaba este trayecto están siendo tratados por el consorcio y solucionados en la mejor medida posible, por tal motivo se espera que al finalizar el proyecto se pueda realizar una inspección para verificar las condiciones físicas de la vía.

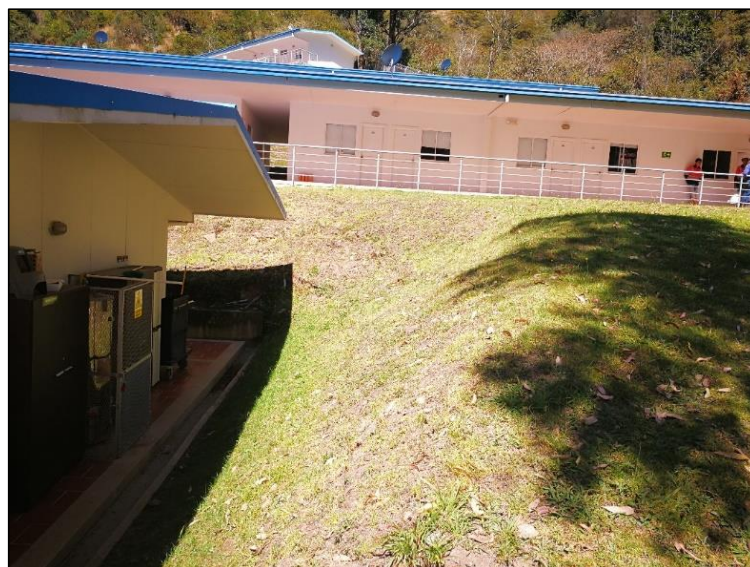
**Fotografía 20:** Sitio donde se debe construir el muro de contención, paralelo a la edificación de la izquierda (supervisores)

Para el costado sur de la cancha será necesario construir un muro de contención que contenga el material de relleno y que a su vez ofrezca protección a las instalaciones de supervisores. Este muro debe ser diseñado para una altura de 3.0m con 16m de largo.

Se debe considerar que en el costado sur de la cancha se debe construir un murete de 0.65 m de alto desde la cota de la placa para instalar las varillas con la malla eslabonada metálica para protección y delimitación del área deportiva.
