**APOYO TÉCNICO EN LA VERIFICACIÓN Y CONTROL DE LOS PROYECTOS Y
ACTIVIDADES DE OBRA DE LA INSPECCIÓN TERCERA DE POLICÍA
URBANA DE PIEDECUESTA.**

**PRESENTADO POR
DANIEL RICARDO TOLOZA PARRA
ID: 000242472**

**UNIVERSIDAD PONTIFICIA BOLIVARIANA
FACULTAD DE INGENIERÍA CIVIL
BUCARAMANGA
2018**

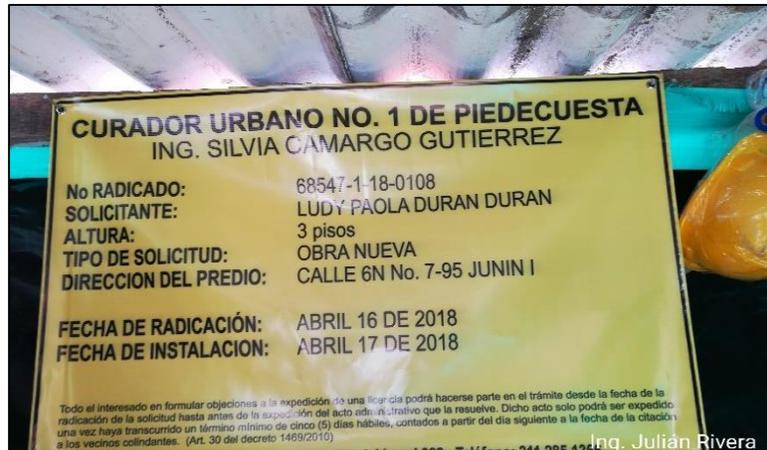
Ilustración 4. . Valla informativa de la obra activa en la calle 6N 7-95. Viernes 22 de junio.

Al momento de la visita se le indico e hizo recomendación a la persona encargada de la obra hacer una correcta disposición de los materiales de construcción ya que estaban invadiendo espacio público.

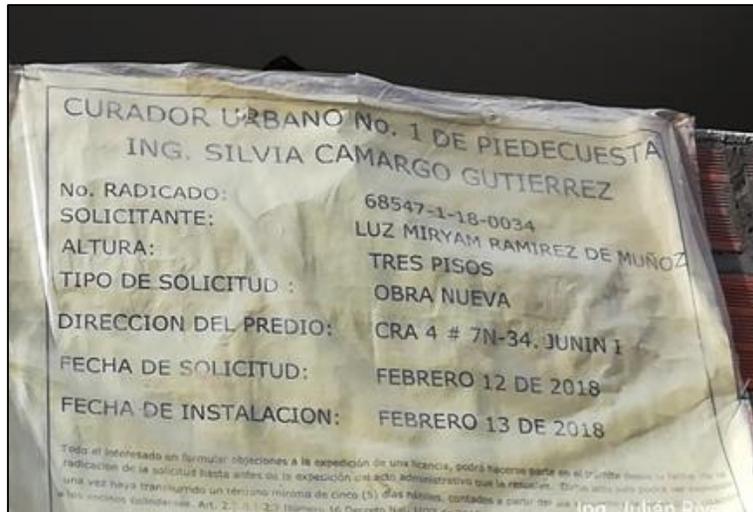
en el momento de la visita se observa construcción y trabajos con mampostería y una cubierta liviana para un cuarto nivel (altillo), el cual no cumplen con las especificaciones de la licencia ni los planos estructurales aprobados.

Ilustración 7. . Valla informativa de la obra en la carrera 4 No 7n-34, miércoles 23 de mayo.

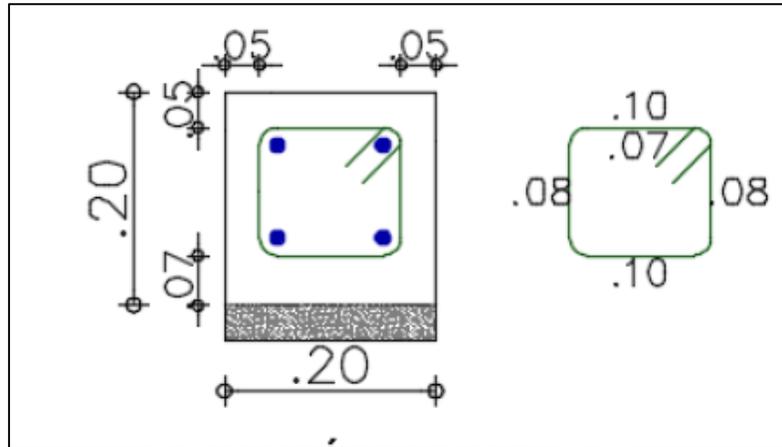
Gráfico 2. Sección viga de cimentación. Fuente: informe estructural Ing. JULIÁN RIVERA SEPULVEDA.

- B. Se recomendó realizar una viga de cimentación de 20x20 centímetros con 4 barras #3 y estribos cada 20 cm, con longitud de gancho de 15 cm a 90°.
- C. Confinar la mampostería por medio de 3 columnas de 15x15 con 4 barras #3 y vigas de amarre de 15x15 con 4 barras #3 en cada entrespiso.
- D. Se recomienda utilizar mampostería en ladrillo H – 15.

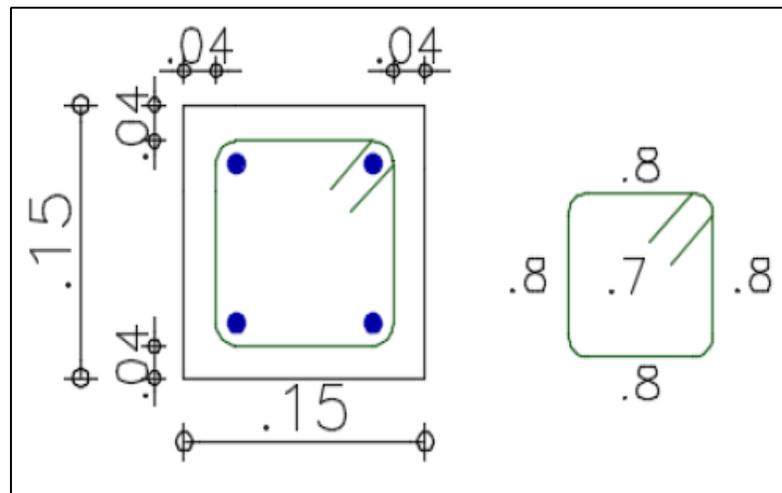
Gráfico 3 Sección vigas de amarre. Fuente: informe estructural ing. JULIÁN RIVERA SEPULVEDA
