ESTUDIO DE ACCIDENTALIDAD EN LA VIA PUENTE FLANDES –
AEROPUERTO UTILIZANDO LA METODOLOGIA DE AUDITORIAS DE
SEGURIDAD VIAL

UNIVERSIDAD PONTIFICIA BOLIVARIANA
ESCUELA DE INGENIERIA
FACULTAD DE INGENIERIA CIVIL
BUCARAMANGA

2013

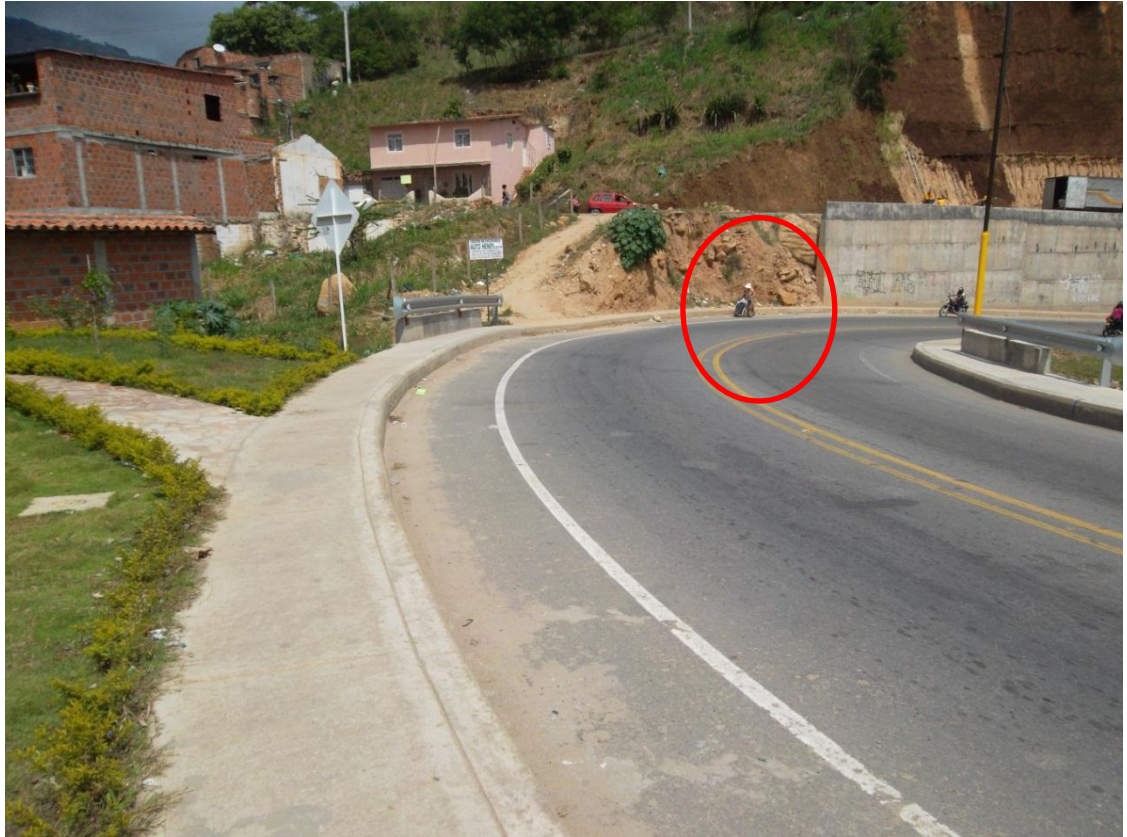
Figura 25. Intercambiador km 70+350

ABSCISA	PROBLEMA	RECOMENDACIÓN
km 70+350	En la figura se divisa como una persona discapacitada se desplaza por la calzada durante un largo trayecto, ya que en todo su recorrido no encontró un acceso para incorporarse al andén poniendo en riesgo su integridad al exponerse a ser arrollado por un automotor. Es evidente que en los diseños viales se presentan muchas falencias en la importancia que se debe dar a discapacitados y peatones para hacer más amable su desplazamiento y proteger sus vidas.	Se sugiere construir una rampa que permita el acceso al andén a los discapacitados ya que se exponen a un riesgo muy alto tanto para ellos como para los conductores al transitar por la vía.

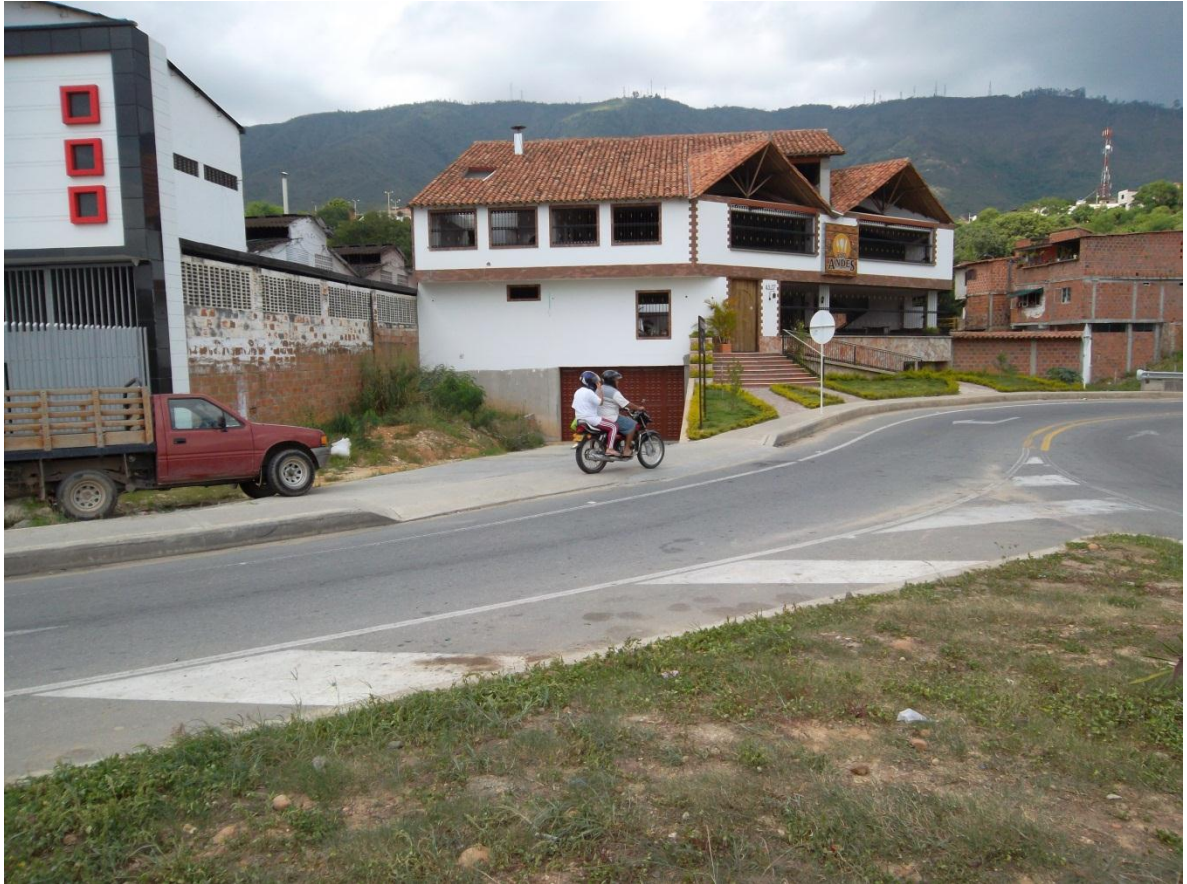
Figura 26. Intercambiador km 70+350

ABSCISA	PROBLEMA	RECOMENDACIÓN
km 70+350	Demostrando una gran irresponsabilidad este motociclista invade la acera para uso exclusivo de peatones, transitando por esta y poniendo en riesgo la vida de quienes se desplazan por este corredor. Esta situación se presenta con mucha regularidad en diferentes lugares dejando ver la falta de cultura ciudadana y ausencia de los entes de control.	Se recomienda realizar controles en estos sectores que prevengan estas situaciones que ponen en riesgo a los peatones que transitan por el andén.

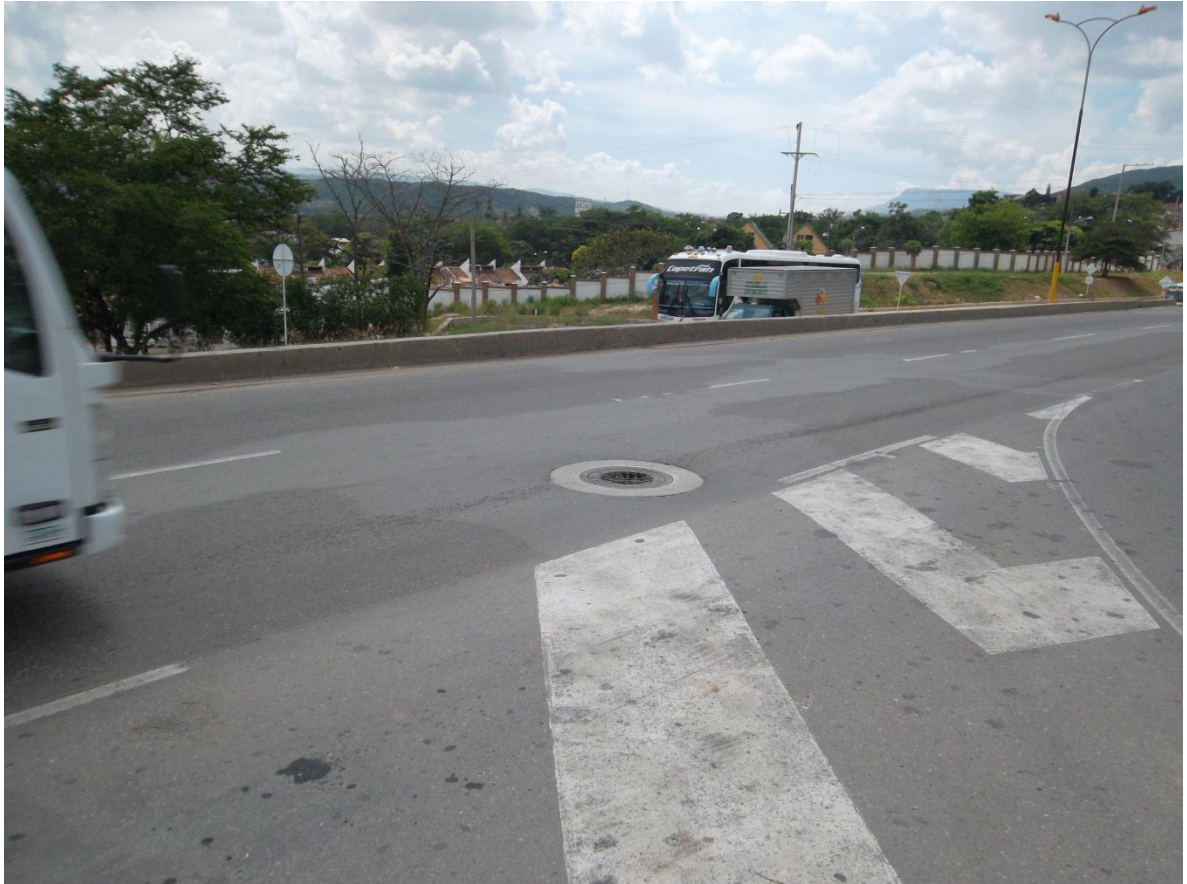
Figura 27. Sentido Puente Flandes – Aeropuerto km 70+350

ABSCISA	PROBLEMA	RECOMENDACIÓN
km 70+350	En este caso observamos que falta la tapa metálica de esta caja, convirtiéndose este punto en potencial para un accidente de tránsito ya que pueden presentar maniobras peligrosas por parte de los conductores por esquivar este hueco.	Se sugiere colocar una tapa en este punto ya que se convierte en un riesgo alto especialmente para los motociclistas.

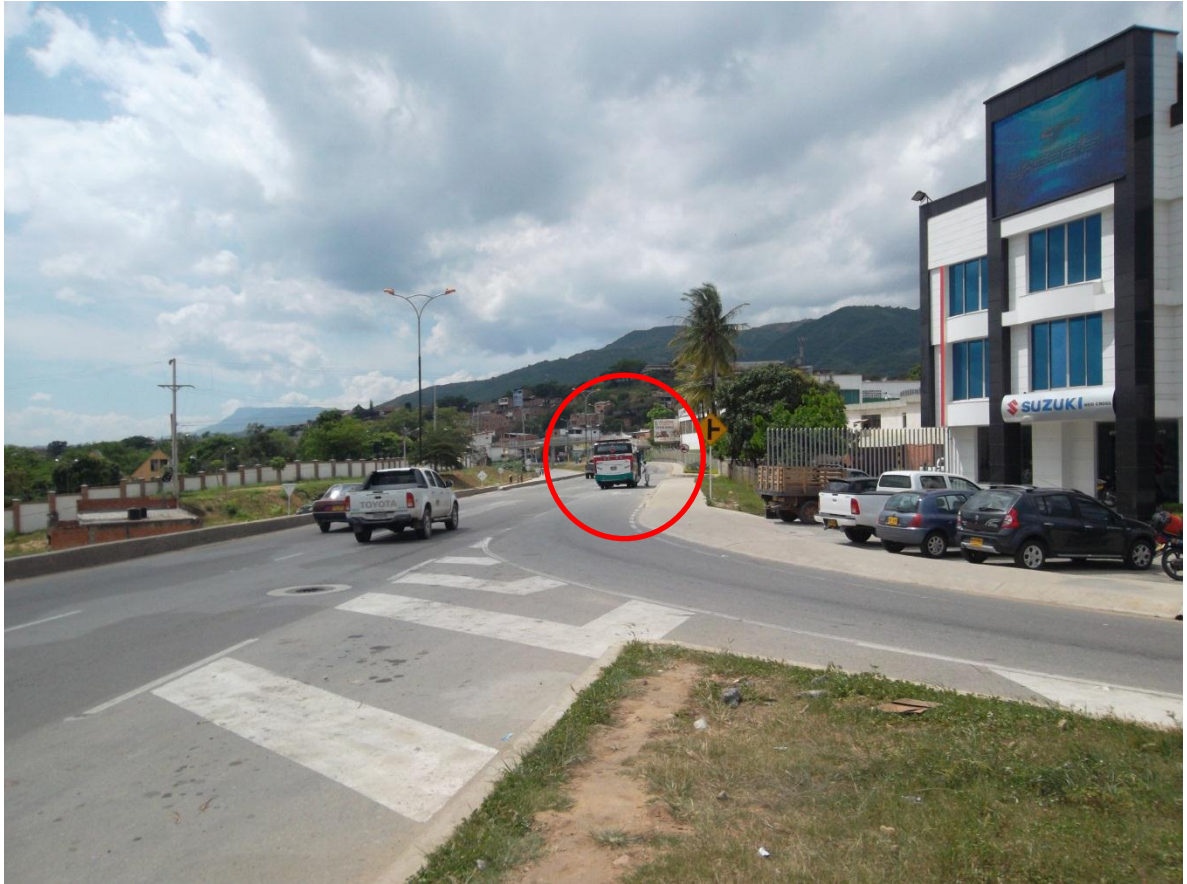
Figura 28. Sentido Puente Flandes – Aeropuerto km 70+350

ABSCISA	PROBLEMA	RECOMENDACIÓN
km 70+350	A lo largo de esta vía se aprecia permanentemente la misma infracción dejar y recoger pasajeros en sitios no autorizados, dejando ver claramente que los conductores de vehículos no contemplan la gravedad de esta situación, siendo esta una vía rápida con un alto índice de vehículos transitando permanentemente e incrementando el riesgo de la ocurrencia de un siniestro.	Se recomienda hacer un llamado a las empresas de transporte público para que sancionen a aquellos conductores en estos casos.

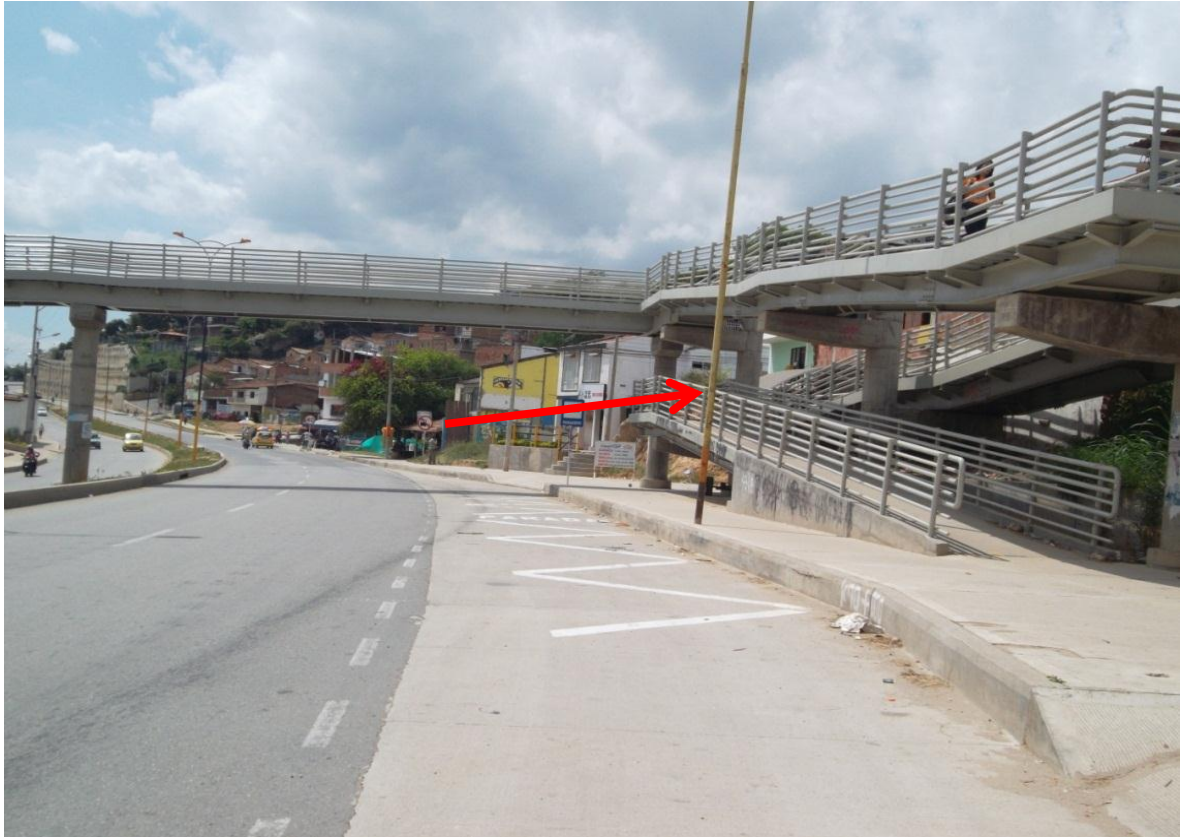
Figura 29. Sentido Puente Flandes – Aeropuerto km 70+170

ABSCISA	PROBLEMA	RECOMENDACIÓN
km 70+170	En la figura se observa la presencia de un obstáculo en este paso peatonal, lo cual permite que en algún momento que se presente mayor afluencia de personas, se pueda presentar un accidente ya que por ser una parada de bus, estos se acercan demasiado a la acera y puede impactar a los usuarios que puedan caer a la calzada. En este caso se presenta la causa 93, transitar distante de la acera o a orilla de la calzada.	Se sugiere remover este poste y colocarlo en un lugar apartado de la parada de vehículos de transporte público.

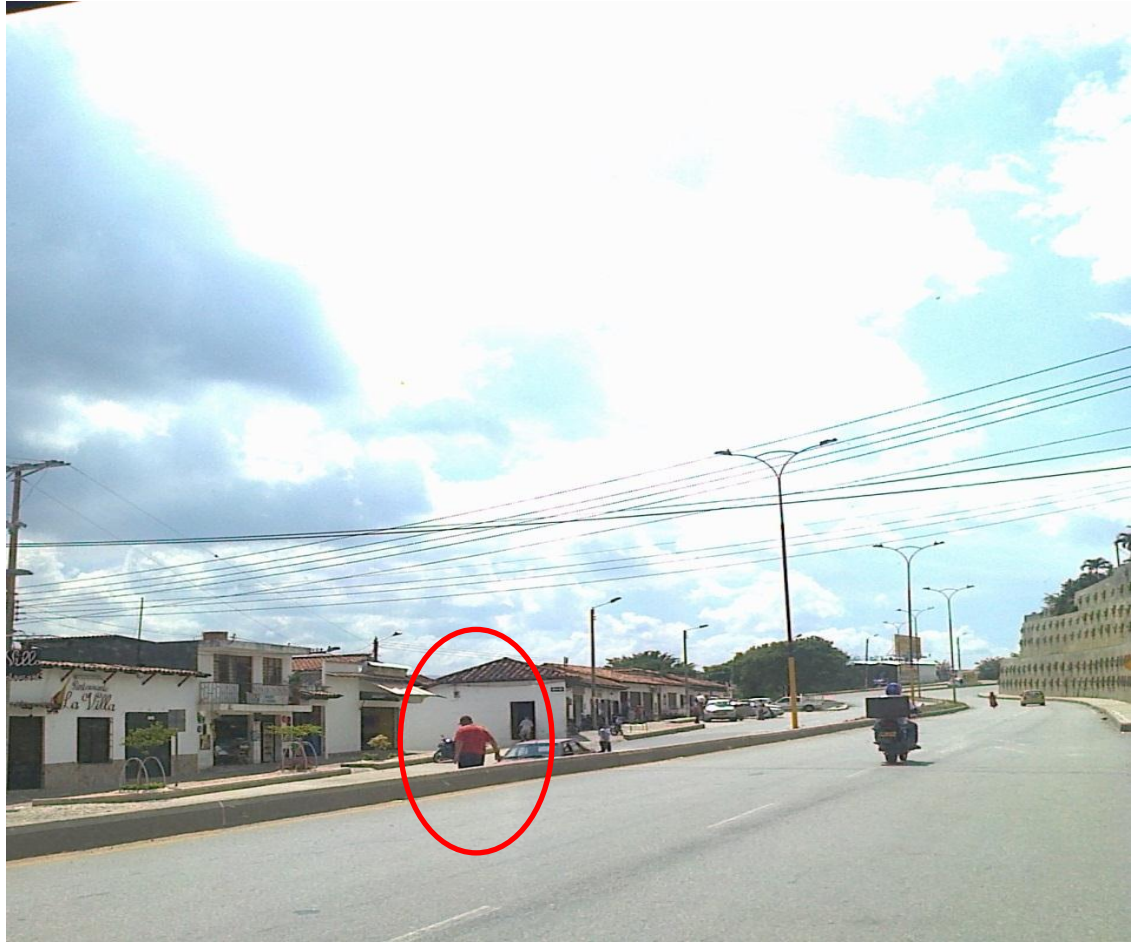
Figura 31. Sentido Puente Flandes – Aeropuerto km 70+050

ABSCISA	PROBLEMA	RECOMENDACIÓN
km 70+050	Nuevamente peatones cruzando esta vía rápida, exponiendo la vida con el agravante que el separador presenta una pendiente debido a la diferencia de nivel entre los dos carriles, lo cual aumenta las posibilidades que el transeúnte pierda el equilibrio en esta maniobra.	Se recomienda realizar campañas de concientización para los peatones además de mantener controles en estos puntos.

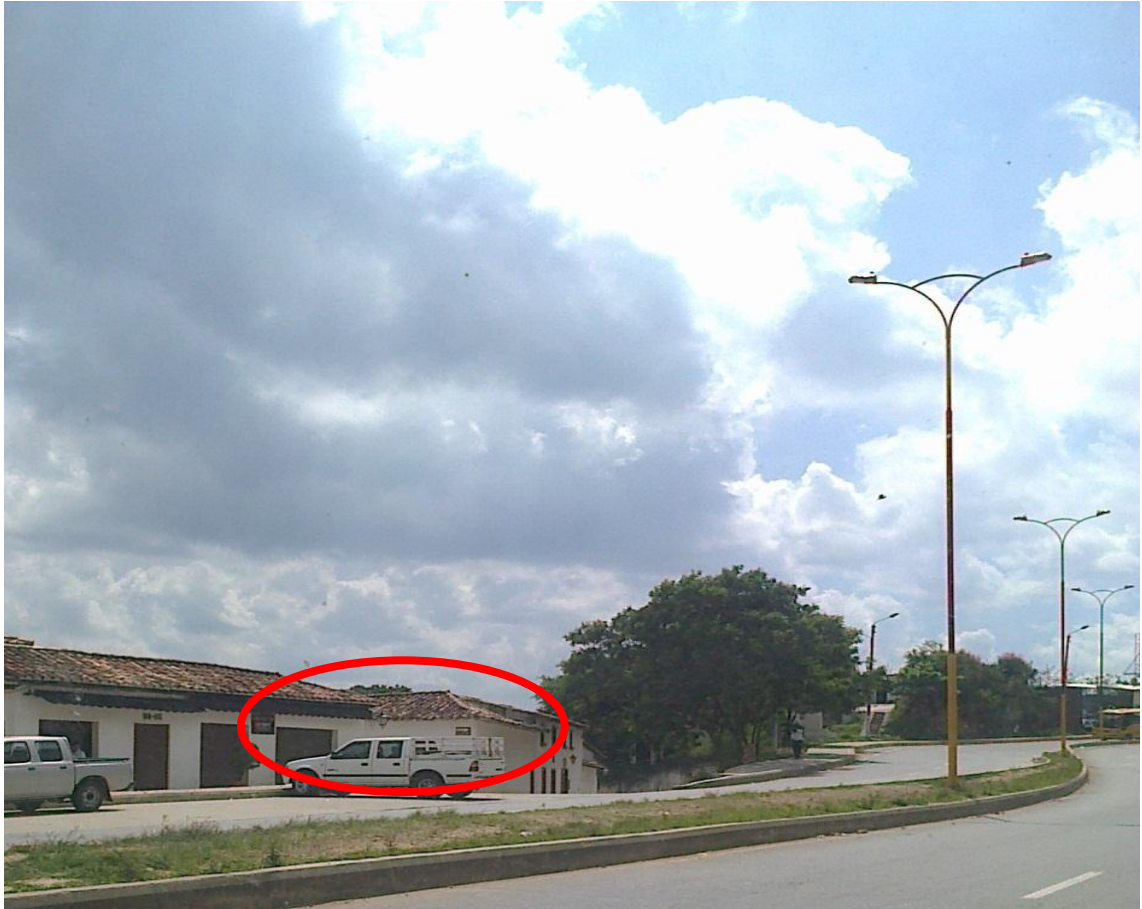
Figura 32. Sentido Aeropuerto - Puente Flandes km 70+000

ABSCISA	PROBLEMA	RECOMENDACIÓN
km 70+000	La imagen nos muestra la forma perpendicular al eje de la vía, como está parqueada esta camioneta dando lugar a que en su momento, se produzca un accidente por invadir parte de la calzada con la parte posterior del vehículo. Se presenta la causa 141, vehículos mal parqueados.	Se sugiere realizar un control constante a estas zonas para identificar a los infractores que ponen en riesgo la seguridad en la vía.

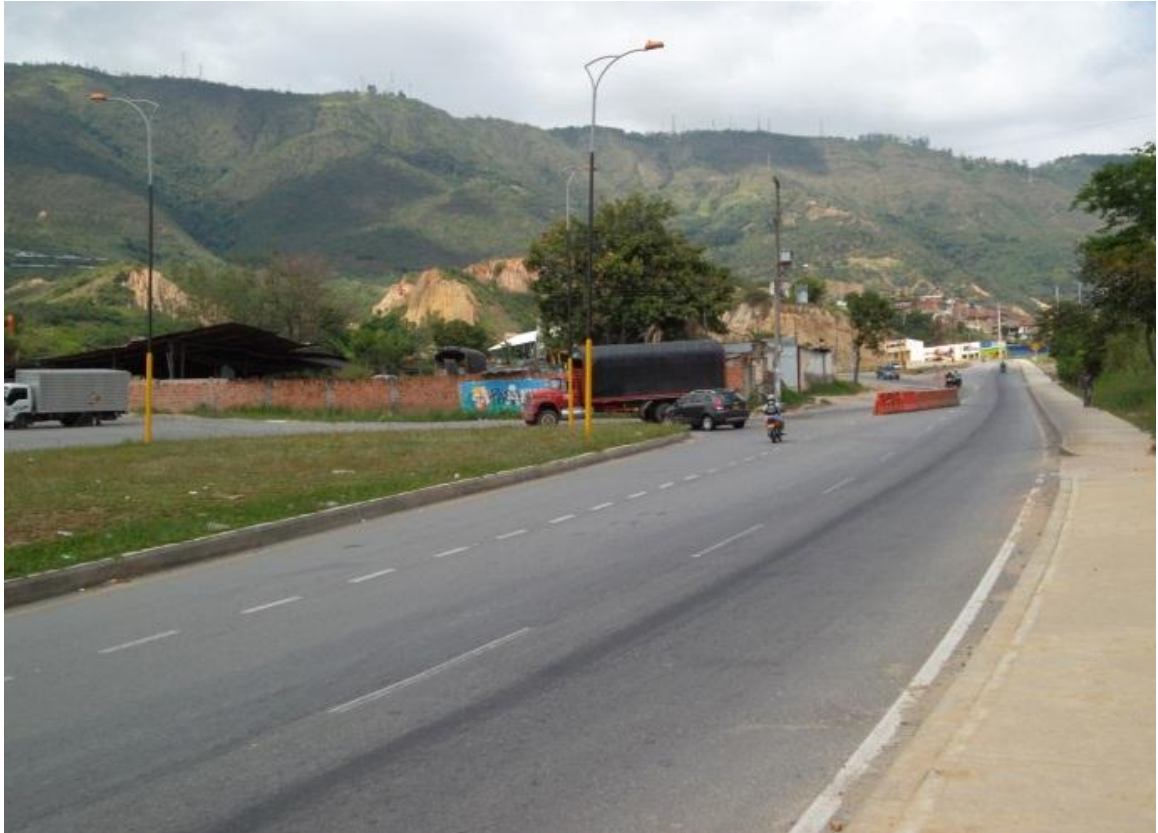
Figura 33. Sentido Puente Flandes – Aeropuerto km 69+100

ABSCISA	PROBLEMA	RECOMENDACIÓN
km 69+100	En esta figura se aprecia una situación atípica teniendo en cuenta que la doble calzada se interrumpe por un problema legal de expropiación, generando un cruce de alta peligrosidad, sin señalización e improvisándose como retorno. Tampoco existe señal de reducción de carril en ninguno de los dos sentidos.	Se recomienda mejorar la señalización en este punto ya que podría generar confusión para los conductores.

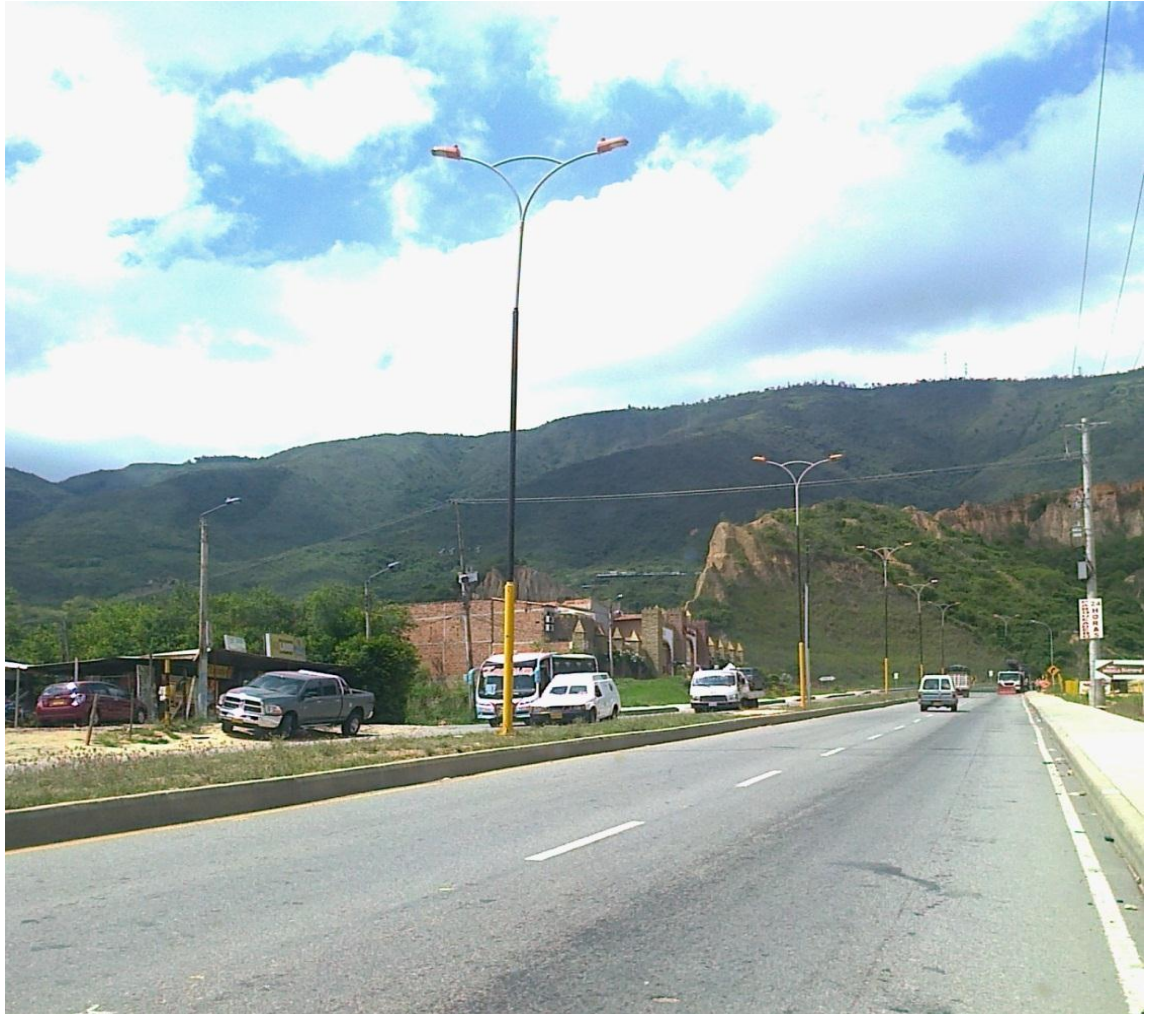
Figura 34. Sentido Puente Flandes – Aeropuerto 68+480

ABSCISA	PROBLEMA	RECOMENDACIÓN
km 68+480	A lo largo de este tramo se presenta con mucha regularidad la presencia significativa de obstáculos permanentes sobre el separador (postes de alumbrado público), que al momento de un posible accidente, podrían colisionar con estos, aumentando el riesgo que las consecuencias sean letales.	Se recomienda hacer mantenimiento frecuente al separador y pintar la base de postes con pintura reflectiva.

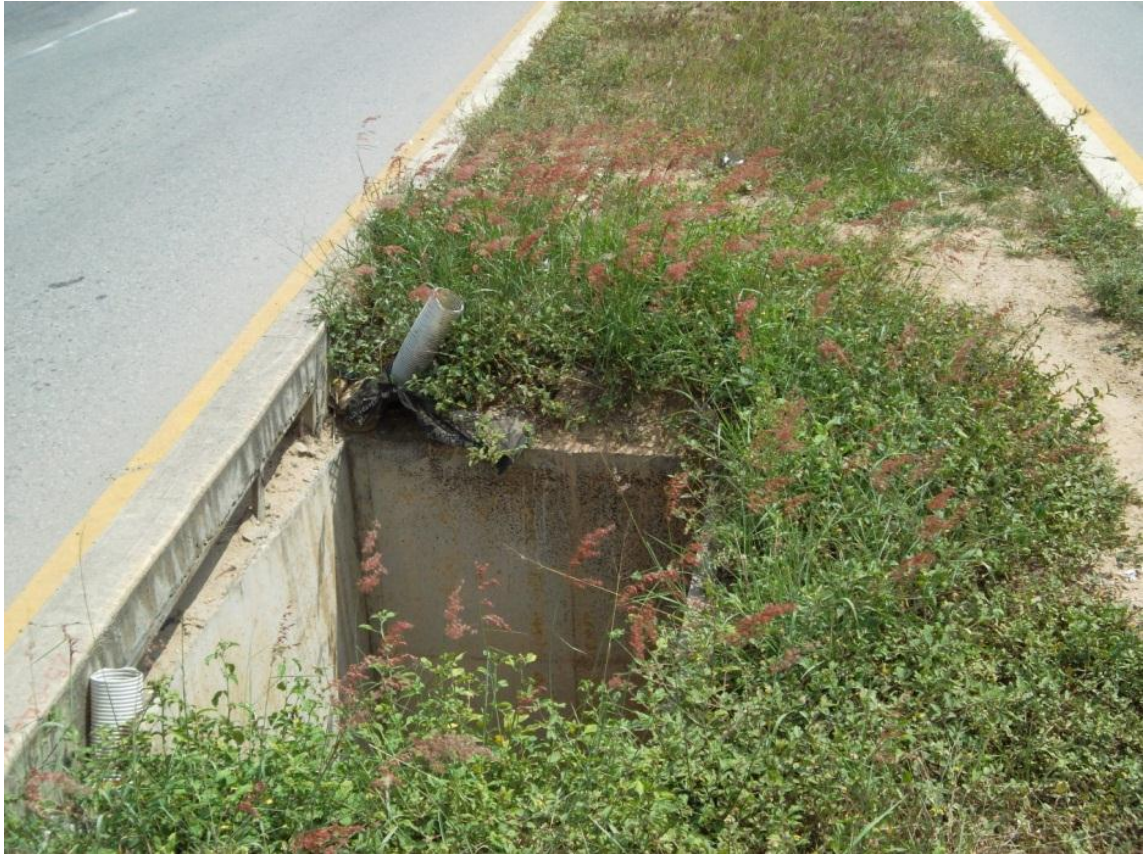
Figura 35. Sentido Puente Flandes – Aeropuerto km 69+250

ABSCISA	PROBLEMA	RECOMENDACIÓN
km 69+250	En el Km + se encuentra una caja de inspección para redes eléctricas sin tapa, lo cual representa un gran peligro para los peatones por el alto riesgo de caer en ella, como también por la reducción del sendero peatonal y la falta de mantenimiento, que hacen que el peatón en algún momento se acerque demasiado a la calzada y pueda ser impactado por un vehículo. Causa 93 (transitar distante de la acera o a orilla de la calzada).	Se recomienda colocar una tapa y señalizar adecuadamente esta caja ya que representa un alto riesgo para los peatones sobre todo en las noches ya que el sector no cuenta con la iluminación adecuada.

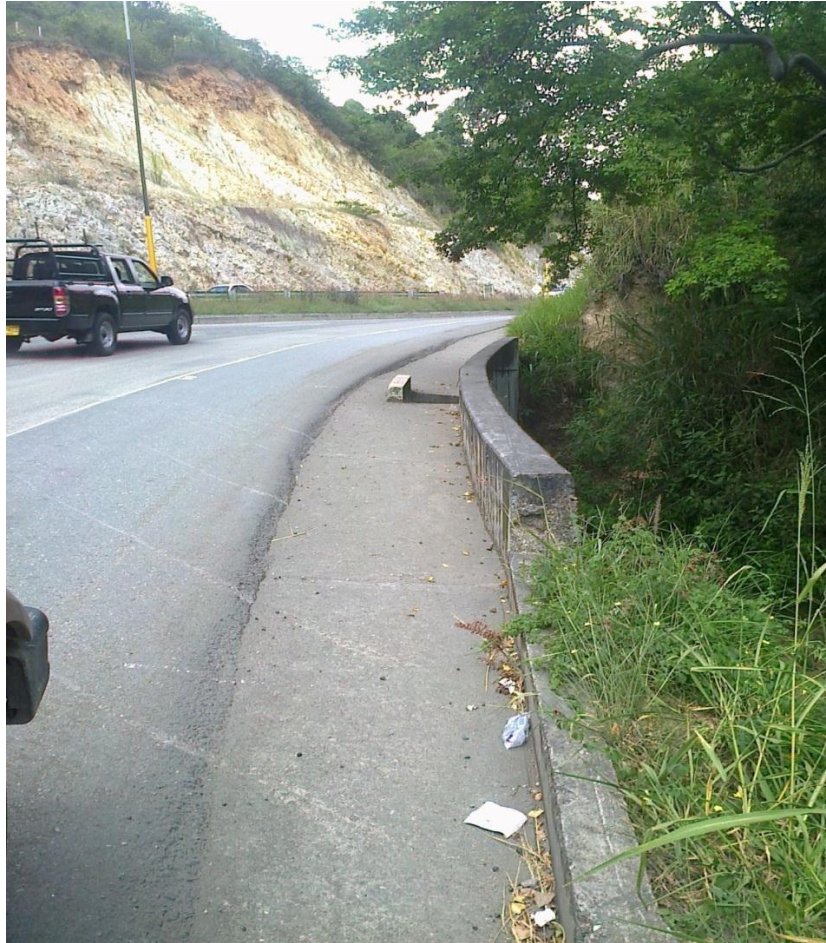
Figura 42. Sentido Puente Flandes – Aeropuerto Km 63+850

ABSCISA	PROBLEMA	RECOMENDACIÓN
Km 63+850	En las figuras 26, 27 y 28 se ve con claridad un obstáculo lateral, el cabezote de la alcantarilla se encuentra sin resaltar presentando un alto riesgo de accidente sobre todo en horas de la noche, ya que un vehículo puede impactarlo generando un accidente de gran magnitud.	Se recomienda eliminar el cabezote de las alcantarillas con pintura reflectiva que prevenga a los conductores que transitan cerca al borde de la vía.

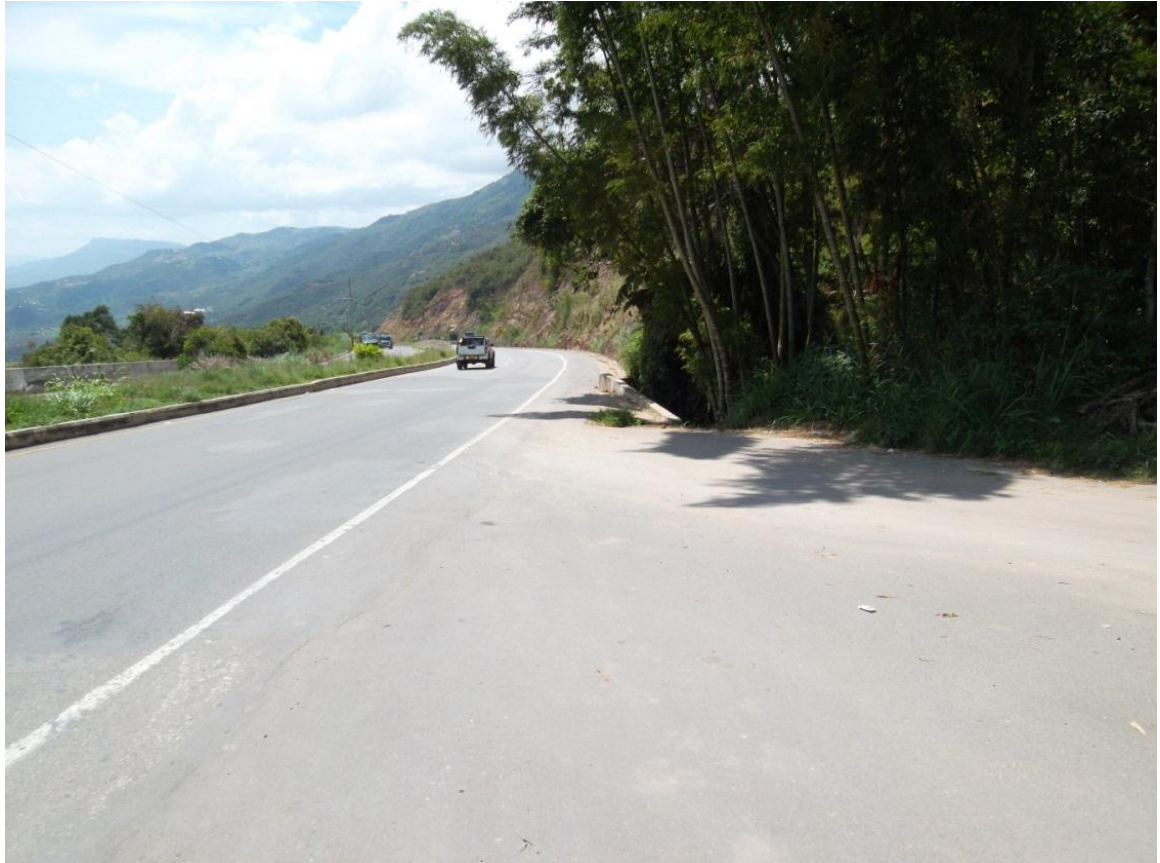
Figura 47. Sentido Aeropuerto - Puente Flandes km 64+670

ABSCISA	PROBLEMA	RECOMENDACIÓN
km 64+670	En la foto es notoria la forma tan inusual como se construyó este muro, es claro que no es paralelo al eje de la vía y en su extremo está muy cerca del primer carril, esto en su momento y por un descuido de un conductor puede hacer perder el control del vehículo provocando un accidente.	Se recomienda colocar señalización que prevenga de este obstáculo que podría generar un accidente.

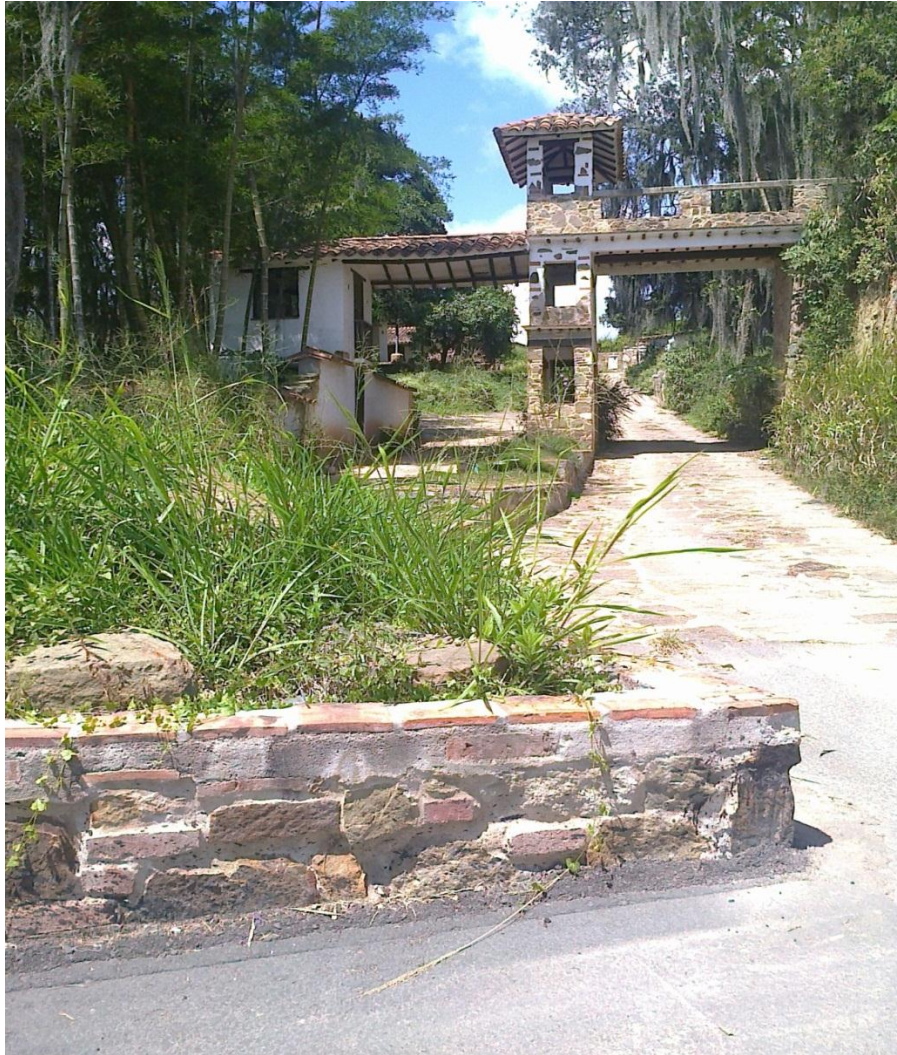
Figura 49. Sentido aeropuerto - Puente Flandes

En esta figura observamos la presencia de un muro muy cercano a la calzada construido por el propietario del predio, que representa un peligro significativo ante una colisión y constituyéndose como un obstáculo en la vía donde es notoria la falta de presencia de los entes de control para solucionar este problema.

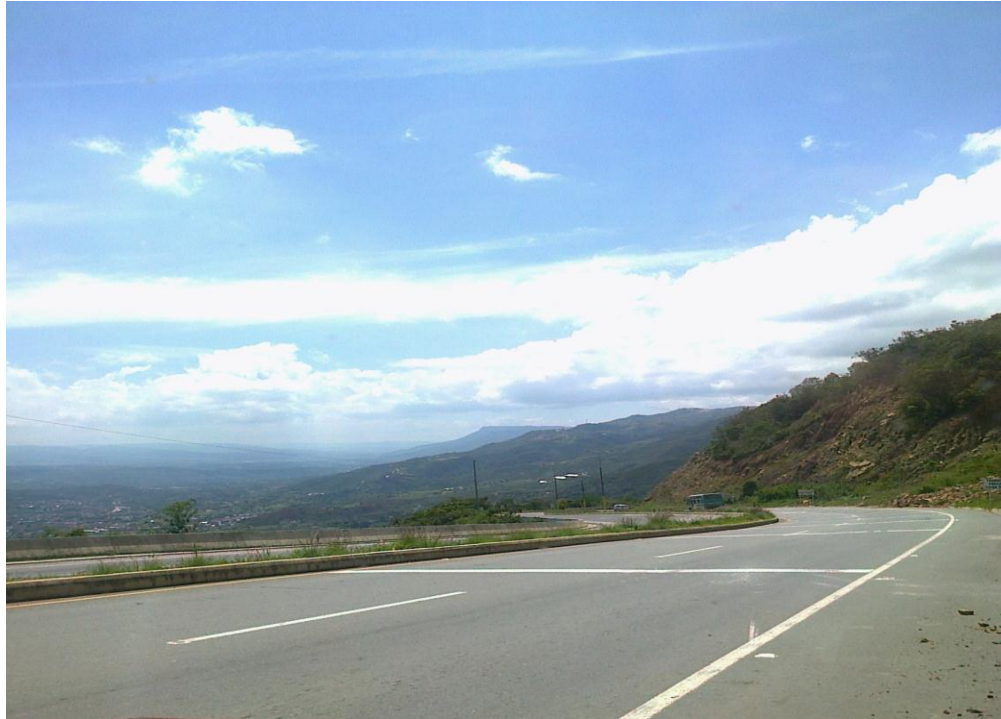
Figura 50. Sentido aeropuerto - Puente Flandes km 64+900

ABSCISA	PROBLEMA	RECOMENDACIÓN
km 64+900	En estas dos figuras es evidente la ausencia total de alumbrado público e iluminación de este sector, a pesar de haberse construido recientemente esta doble calzada, es notoria esta gran falencia que genera un alto riesgo en horas de la noche por su alta afluencia vehicular.	Se sugiere implementar la iluminación ya que en la noche la visibilidad es nula.

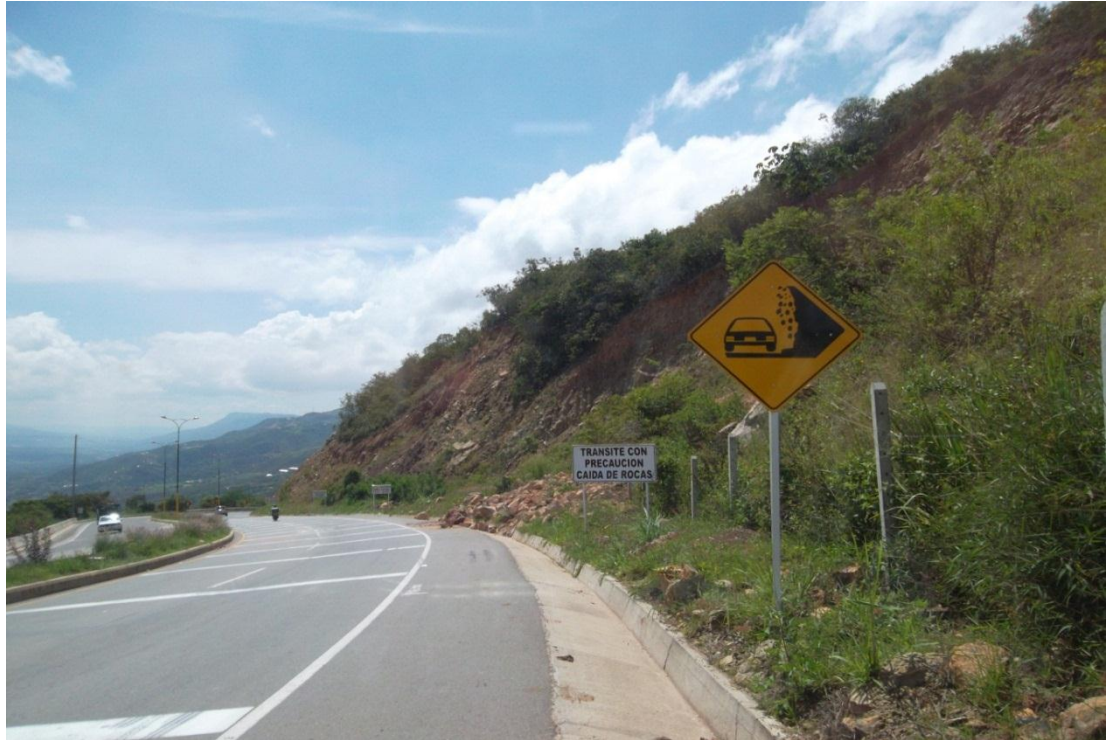
Figura 53. Sentido Aeropuerto - Puente Flandes 64+950

ABSCISA	PROBLEMA	RECOMENDACIÓN
km 64+950	En las fotografías 36 y 37 se contempla la inestabilidad del talud, esto genera deslizamientos de tierra y rocas de manera permanente llegando estos escombros a la calzada reduciendo el ancho útil de esta pudiéndose presentar un accidente por maniobras peligrosas de los conductores. También notamos que al obstruirse la cuneta, envía las aguas y lodos a todo el ancho de la vía por efecto del peralte.	Se recomienda a corto plazo remover los escombros en la vía y a largo plazo realizar obras de estabilización de taludes en este sector.

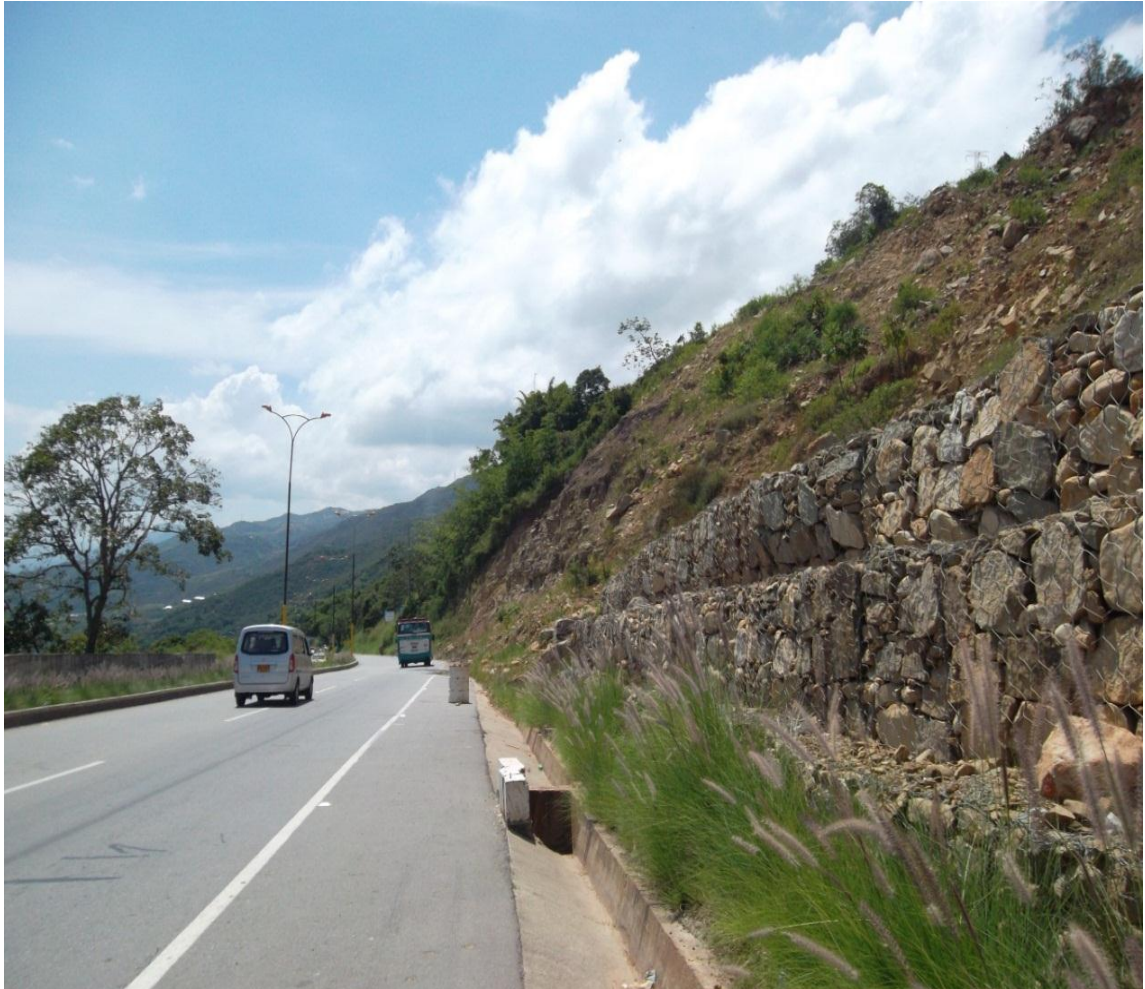
Figura 56. Sentido Aeropuerto - Puente Flandes km 65+270

ABSCISA	PROBLEMA	RECOMENDACIÓN
km 65+270	En el Km 65+280 encontramos un obstáculo sobre la parte lateral de la vía, un tambor metálico que en algún momento fue utilizado como señal temporal y nunca fue retirado. Este elemento puede causar un gran accidente de tránsito en el momento que sea impactado por un automotor con consecuencias considerables.	Se sugiere remover este obstáculo de la vía ya que un vehículo podría colisionar con él.

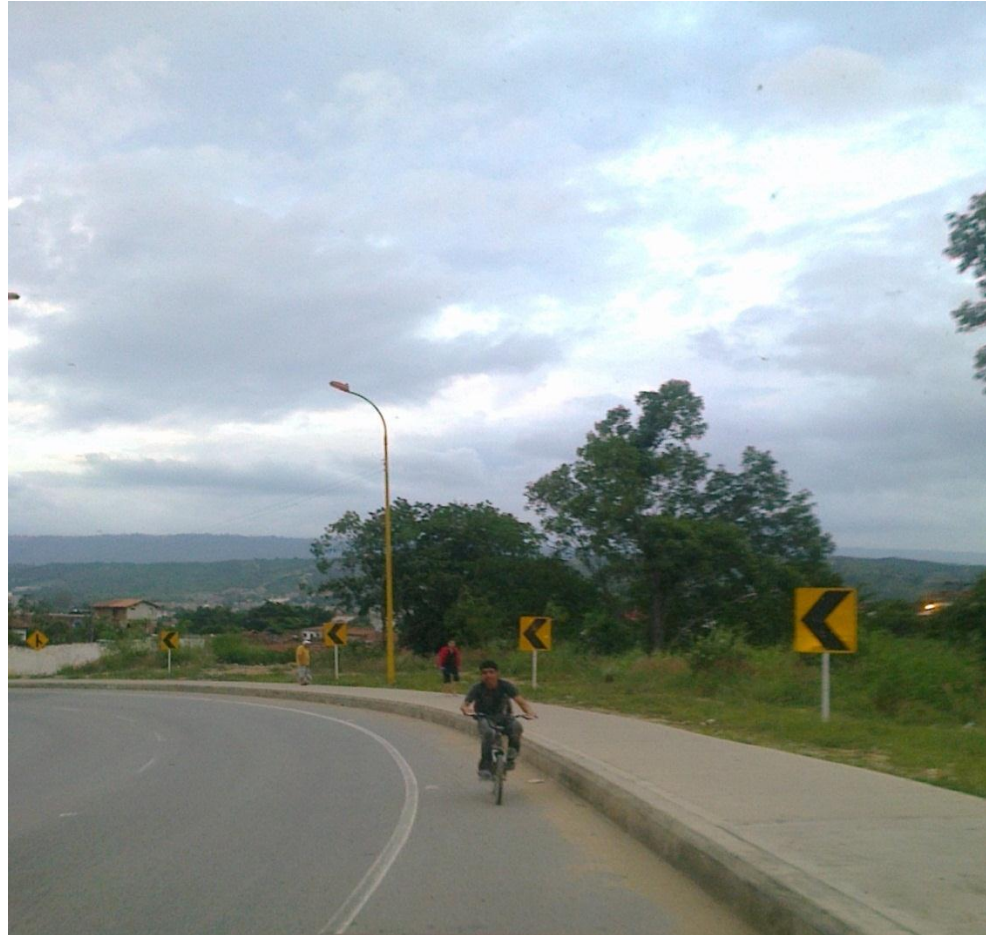
Figura 58. Sentido aeropuerto - Puente Flandes km 70+150

ABSCISA	PROBLEMA	RECOMENDACIÓN
km 70+150	Un alto índice de accidentalidad se ve representado, según las estadísticas, por el factor humano. Prueba de esto es este ciclista que transita en contravía en plena curva de alta peligrosidad, con el agravante que no porta ningún elemento de seguridad personal y constituyéndose como un desplazamiento rutinario de los pobladores del sector.	Se sugiere realizar campañas además de controles para concientizar del peligro al que se exponen y al que generan para los conductores.

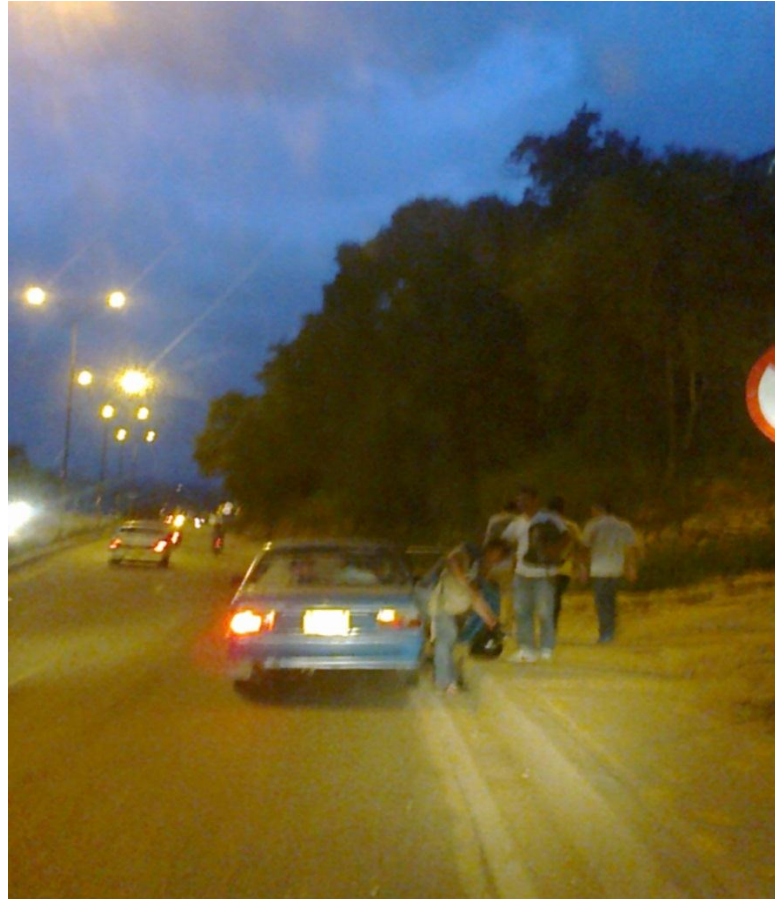
Figura 59. Sentido Puente Flandes – Aeropuerto km 70+100

ABSCISA	PROBLEMA	RECOMENDACIÓN
km 70+100	Es normal ver con mucha frecuencia esta situación que se presenta, los vehículos se parquean en sitios prohibidos a dejar y recoger pasajeros sin cuantificar el riesgo tan alto de sufrir un accidente sin tener en cuenta que en la noche es aún más peligroso. Podemos apreciar la causal 141, vehículo mal parqueado.	Se recomienda hacer un llamado a las entidades responsables del transporte público para que sancionen a aquellos conductores que se detengan a recoger o dejar pasajeros en zonas que no son debidas.

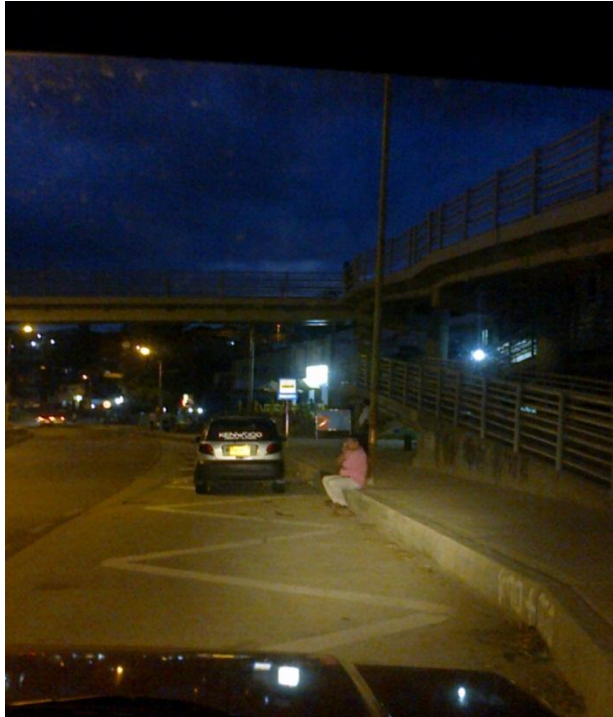
Figura 60. Sentido Puente Flandes – Aeropuerto km 70+170

ABSCISA	PROBLEMA	RECOMENDACIÓN
km 70+170	En esta figura vemos la irresponsabilidad del conductor de este automóvil que parqueó su vehículo en la noche, en la parada de buses, sin ninguna señalización y se bajó para hablar por teléfono. Definitivamente los índices de accidentalidad se pueden disminuir notablemente si mejoramos en cultura ciudadana ya que gran parte del problema es concientización de los usuarios de la vía.	Se recomienda realizar controles para evitar este tipo de situaciones además de mejorar la iluminación de la zona.

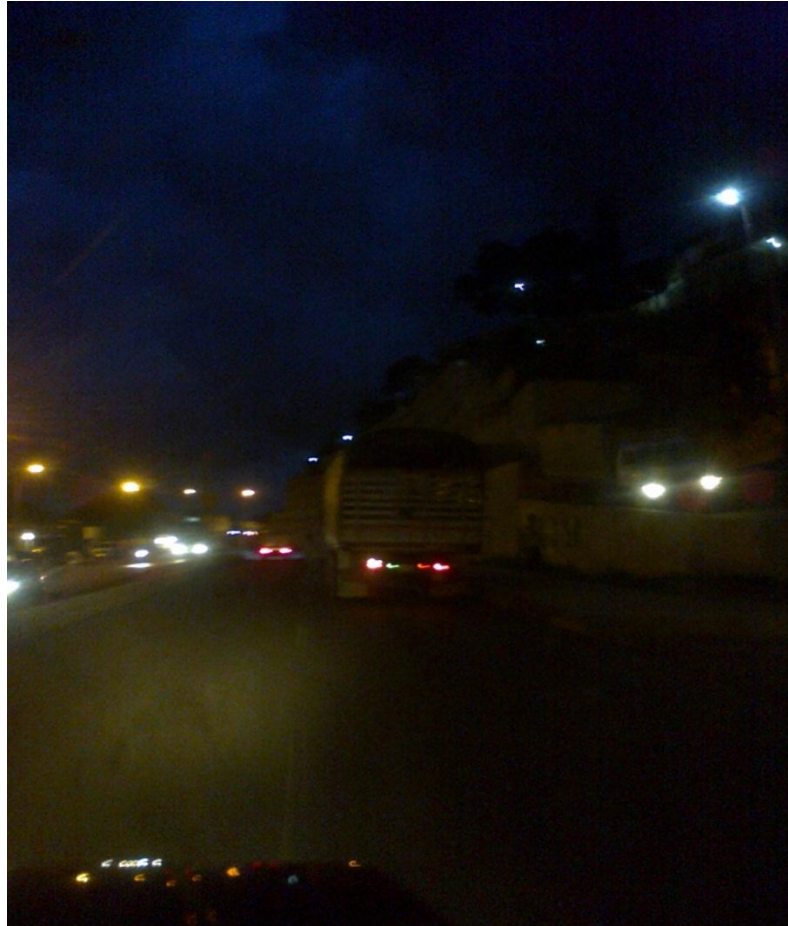
Figura 61. Sentido Puente Flandes – Aeropuerto km 70+050

ABSCISA	PROBLEMA	RECOMENDACIÓN
km 70+050	Nuevamente un vehículo mal parqueado en la vía, sin ninguna señal y en la noche siendo notoria la causa 141, vehículo mal parqueado.	Se recomienda realizar controles para evitar este tipo de situaciones además de mejorar la iluminación de la zona.

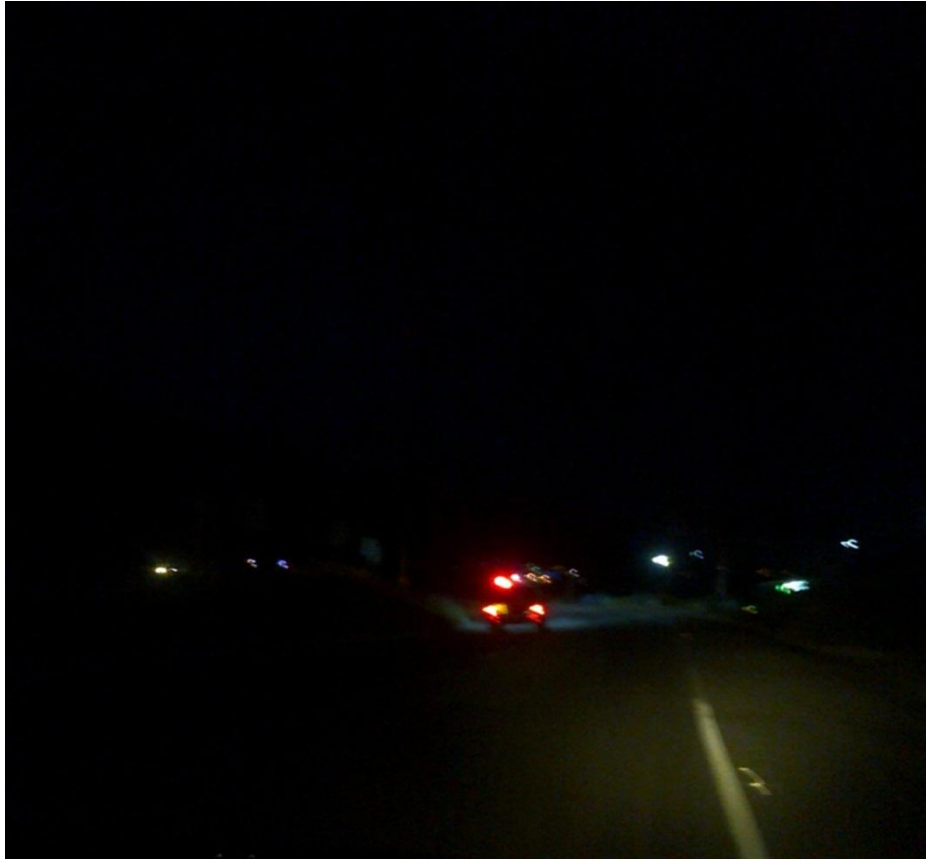
Figura 66. Sentido Puente Flandes – Aeropuerto km 68 +900

ABSCISA	PROBLEMA	RECOMENDACIÓN
km 68 +900	En las figuras se detecta nuevamente que no existe iluminación central ni lateral, ya que no se instalaron luminarias en este tramo.	Se sugiere implementar la iluminación necesaria para evitar accidentes por falta de visibilidad en la noche.
