**AUXILIAR DE SUPERVISION Y RECOPIACION DE AVANCES DE OBRA EN
LA PRESA Y SUS OBRAS ANEXAS DEL PROYECTO DE REGULACION DEL
RIO TONA EMBALSE DE BUCARAMANGA**

**UNIVERSIDAD PONTIFICIA BOLIVARIANA
ESCUELA DE INGENIERÍAS
FACULTAD DE INGENIERÍA CIVIL
COMITÉ DE TRABAJOS DE GRADO
BUCARAMANGA
2013**

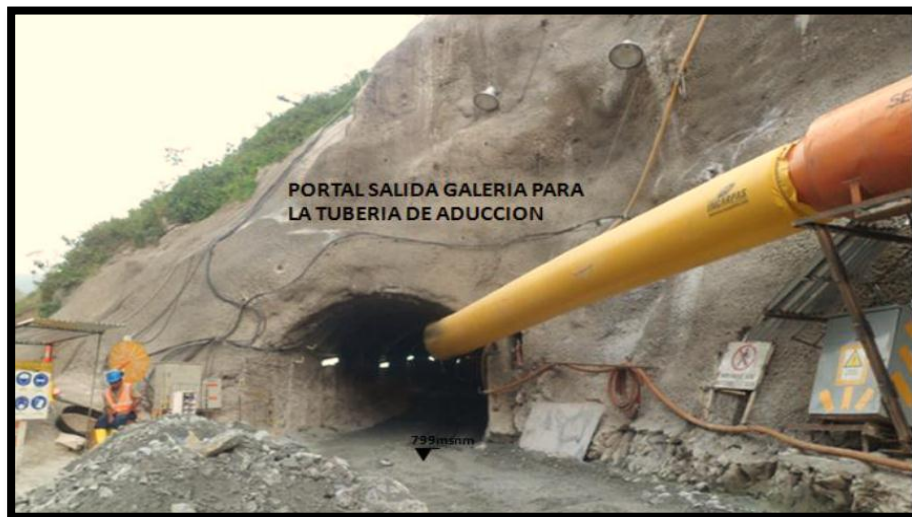
FOTOGRAFIA 7. Portal salida de la galería del túnel de aducción.

Durante el periodo se continuó con la excavación subterránea de la Galería para la tubería de aducción y el sostenimiento de la misma, obteniendo un avance de 67 m, ubicando al frontón en la abscisa K0+209.7 y una longitud acumulada de avance de 170.7 m, teniéndose en cuenta que esta excavación se está realizando del portal salida al portal entrada o estructura de captación, por consiguiente cuando avanzamos la abscisa es menor. (Ver Fotografía No 7)

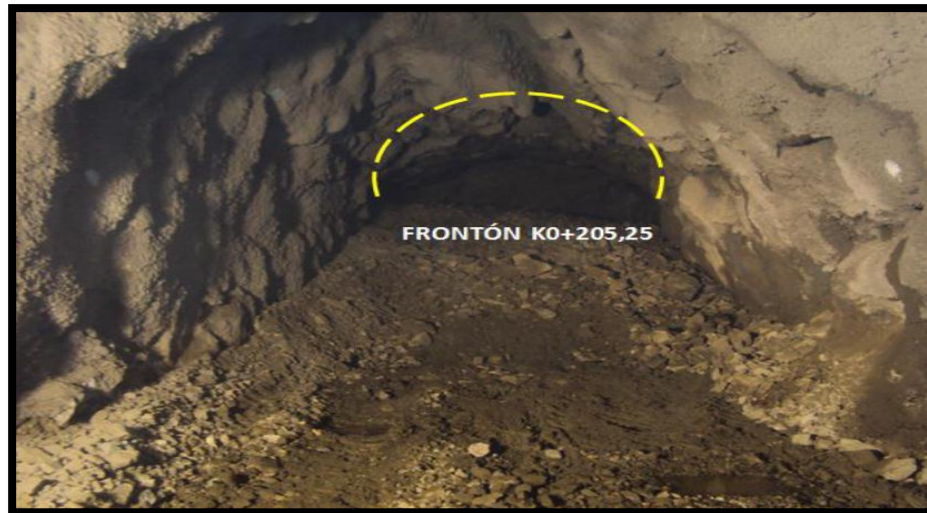
FOTOGRAFIA 8. Avance de excavación y calidad de roca encontrada

La clasificación del macizo rocoso es realizada en conjuntamente contratista y diseñador, en el cual se puede observar la calidad de la roca que se está perforando. (Ver fotografía No 8)

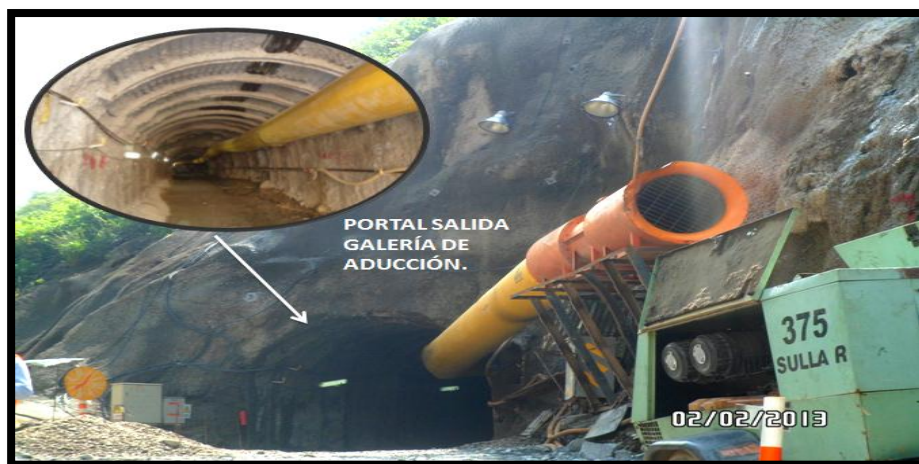
FOTOGRAFIA 9. Avance del túnel de aducción

Se sigue avanzando en la excavación del túnel de aducción en la abscisa que se encuentra en estos momentos es la K0+162,70, y una longitud acumulada de 217.6 m, en la que la cámara de válvulas se encuentra entre las abscisas K0+187.10 y K0+180. Se está avanzando rápidamente ya que encontramos una roca que se puede avanzar muy fácilmente, aunque se realizan las estabilizaciones pertinentes la roca se encuentra en excelentes condiciones. (Ver Fotografías No 9, 10 y 11)

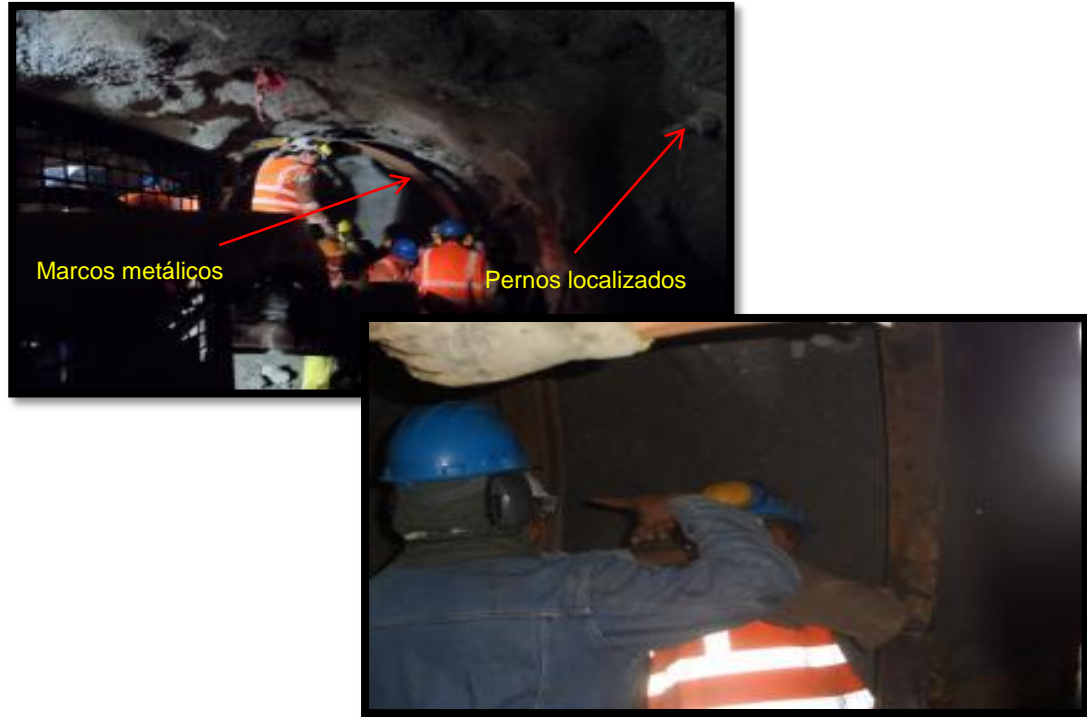
FOTOGRAFIA 12. Instalación de Marcos y pernos

Se continúa avanzando en la excavación del túnel de aducción en la abscisa que se encuentra en estos momentos es la K0+103.80, y una longitud acumulada de 276.6 m de los 380 m que tiene el túnel de aducción, se realiza trabajos de colocación de pernos y marcos metálicos para sostenimiento. (Ver Fotografías No 12)

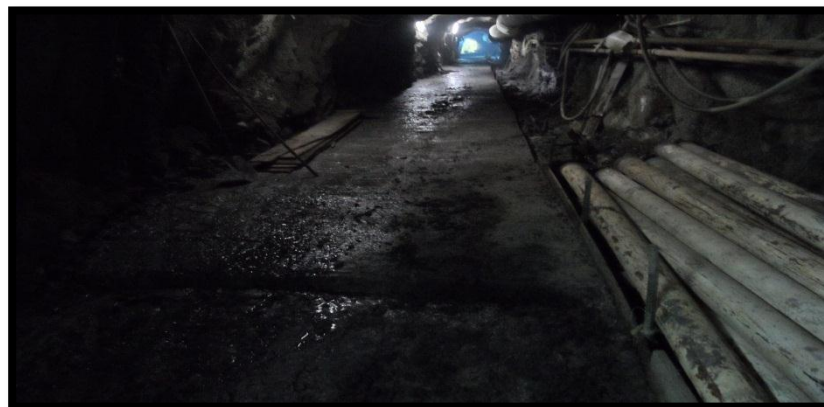
FOTOGRAFIA 13. Solado de nivelación Túnel de aducción

Se comienza con la nivelación del túnel a aducción desde la abscisa K0+020 hasta K0+170 donde se encuentra la cámara de válvulas, en este sector se realiza solado de nivelación, colocación de marcos metálicos y acabados. (Ver fotografías No 13, 14 y 15).

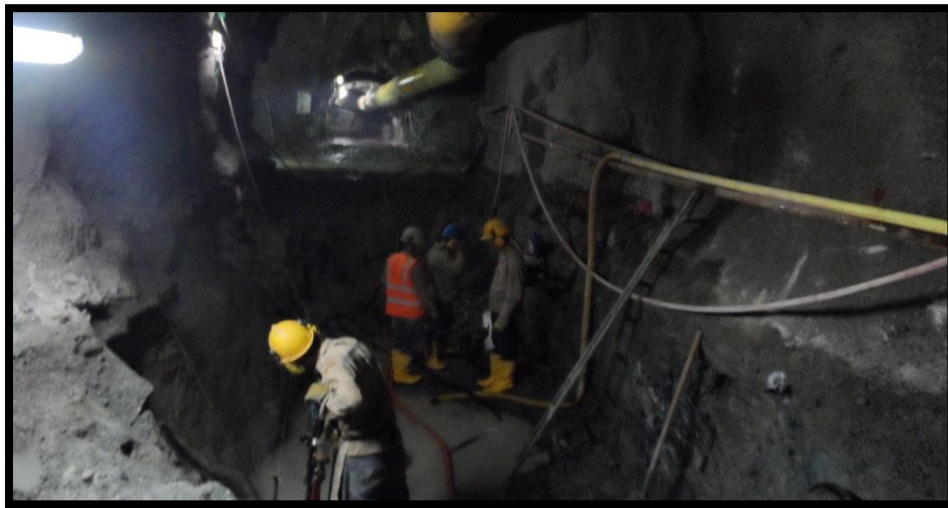
FOTOGRAFIA 16. Primer atraque para la tubería

Se realiza el primer muerto en concreto para atraque de la tubería, este está localizado entre las abscisas 187.10 y 191, con una profundidad de 2.16 m en la parte de la cámara de válvulas y 2.20 en la parte salida. (Ver fotografías No 16 y 17)

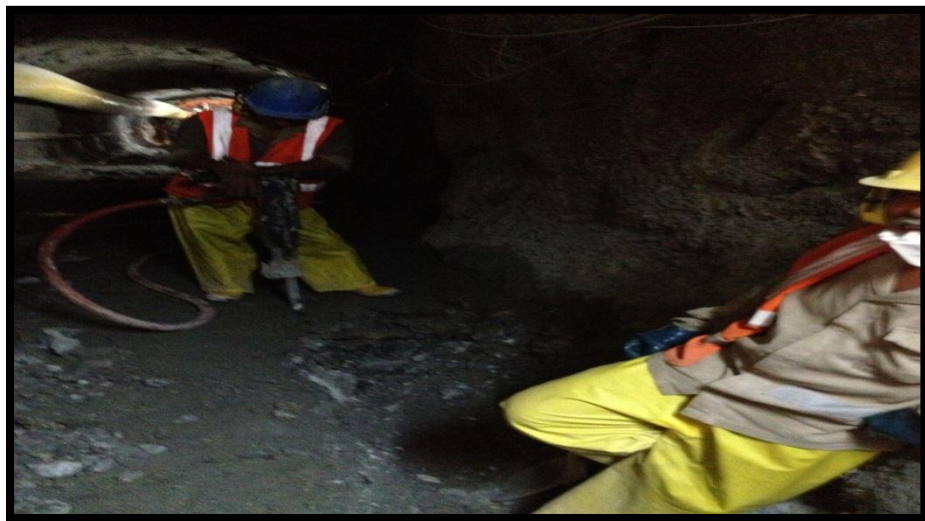
FOTOGRAFIA 18. Excavación de canaleta Túnel de Aducción.

Se comienza trabajos de canaleta al costado derecho del túnel aguas abajo, el cual es por donde va a pasar el caudal ecológico del proyecto cuando se empiece a embalsar el agua allí. Donde se hacen excavaciones con pajarita, voladura, y a mano. (Ver fotografías No 18, 19 y 20). En el anexo 1 se encuentra el plano general del túnel de aducción, No amb-ADC-TAD-TGA-M-010-R1, donde se puede ver cómo va la tubería y el recorrido de la misma

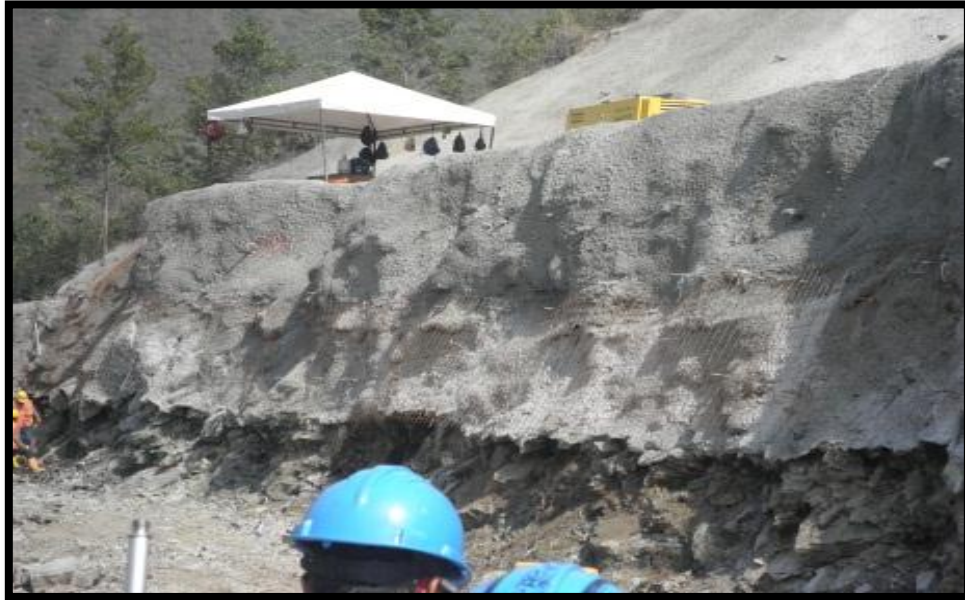
FOTOGRAFIA 21. Estado del EDE En explotación.

Este frente lo compone la explotación de material que se coloca en la presa y además la estabilización de la misma que va a ser utilizada para cuando trabaje el vertedero es aquí donde va a caer las aguas. A continuación se mostraran algunas fotografías que ilustraran un poco lo que se desarrolla en este frente, siendo que este va desde la cota 966 hasta 755 que es donde está el foso. Se ha trabajado entre las cotas 966 hasta 996. (Ver Fotografías No 21, 22, 23 y 24).

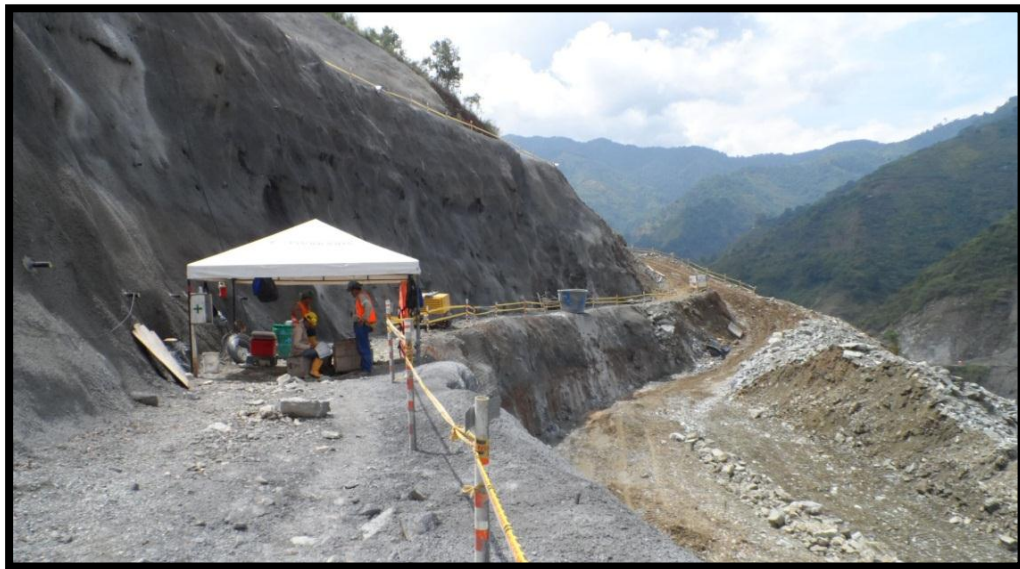
FOTOGRAFIA 26. Excavación del talud para llegar a la tercera berma.

Entre las cotas 996 hasta la 925 se reanudo los trabajos para conformación de la siguiente berma ya que durante un mes por la canalización del río y esto no se pudo realizar la explotación del material, y esto paralizó también los llenos de la presa y se trabajaron en otros frentes mientras se reanudaba estos trabajos. (Ver fotografías No 25 y 26)

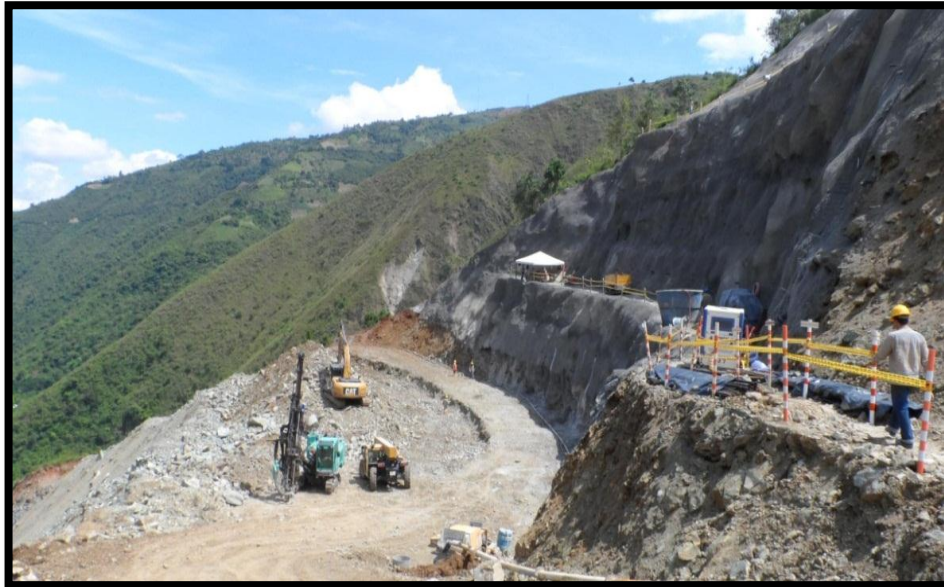
FOTOGRAFIA 27. Terminada excavación de la tercera Berma.

Terminada en un 85% la canalización del río se ha empezado a la explotación del material y se ha podido reanudar nuevamente los trabajos tanto en el cuenco como en los llenos de la presa, el cual se ha tenido un rendimiento considerable. (Ver fotografías No 27, 28 y 29). En el anexo 1, se

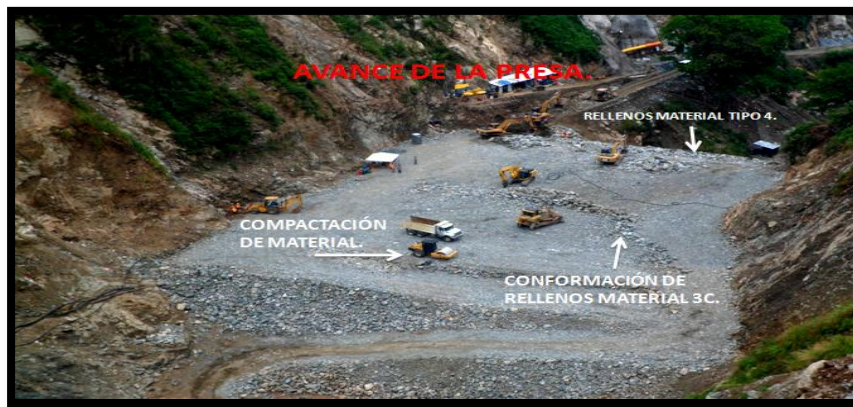
FOTOGRAFIA 30. Avance de llenos de la Presa

Los llenos de la presa se continúan con la colocación del material tipo 3C para la conformación del espaldón aguas debajo de la presa, se calculó una colocación aproximada de 20.000 m³, Se mantiene la colocación de este material entre las abscisas K0+070 a K0+160 entre ambos estribos y llegando a la cota 797.90 msnm. (Ver fotografías No 30, 31 y 32)

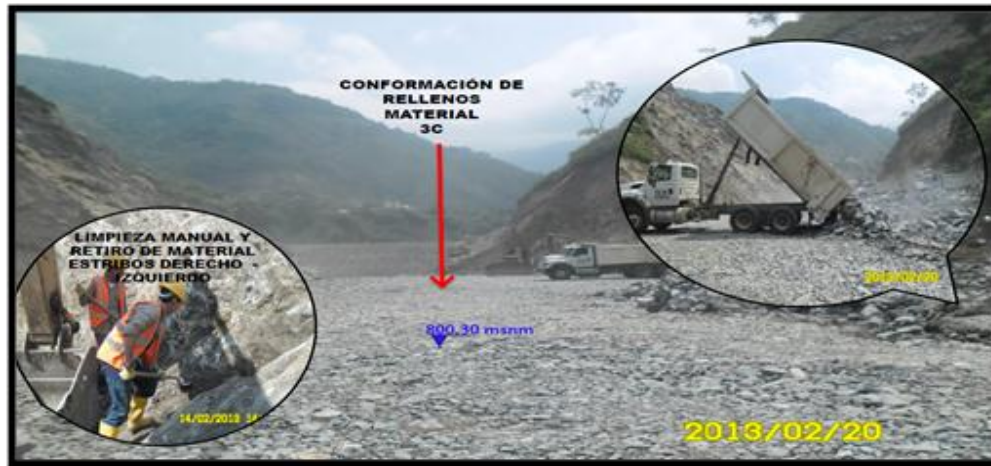
FOTOGRAFIA 33. Colocación de material 3C y Limpieza de estribo

Se continúa con la limpieza de los estribos con una excavación manual menor en el estribo derecho e izquierdo con miras a la localización del túnel del vertedero y para la localización de galería de inyecciones respectivamente. (Ver fotografía No 33)

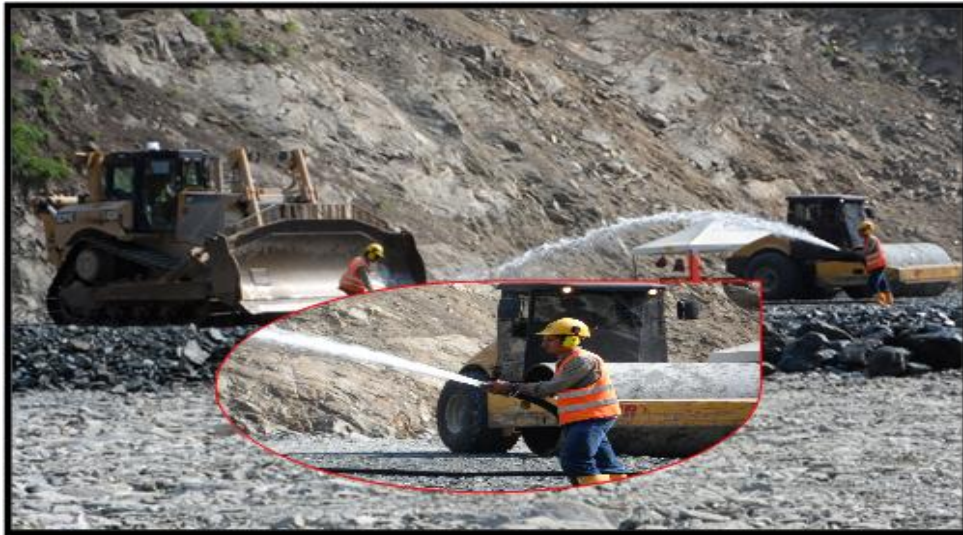
FOTOGRAFIA 34. Hidratación del material compactado

Del material tipo 4 de protección del espaldón aguas abajo se logra un avance

de material 394m³, alcanzando una cota muy aproximada a la conformación del material 3C, con este avance se tiene un volumen total de este material de 1300 m³, el cual está conformado por una pendiente de 1.5H: 1V. (Ver fotografías No 34, 35 y 36)

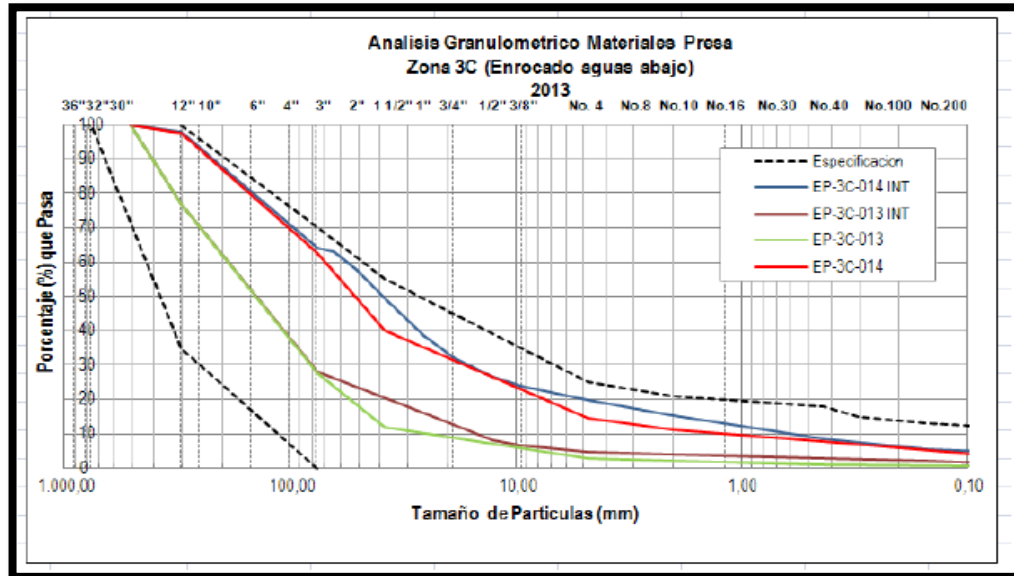
FIGURA No. 3. Resultados de Granulometría del material 3C

El contratista realiza ensayo de densidad de campo donde se obtiene muestras para realizar ensayo de granulometría y de desgaste, los cuales son presentados a la interventoría como parte de la conformación de la calidad del material y del cumplimiento de la especificación (Ver fotografías No 37 y 38). Los resultados de estos ensayos se encuentran en la tabla No 5 y ensayos de granulometría (Ver fotografía No 39) y la gráfica de resultados en la figura No 3

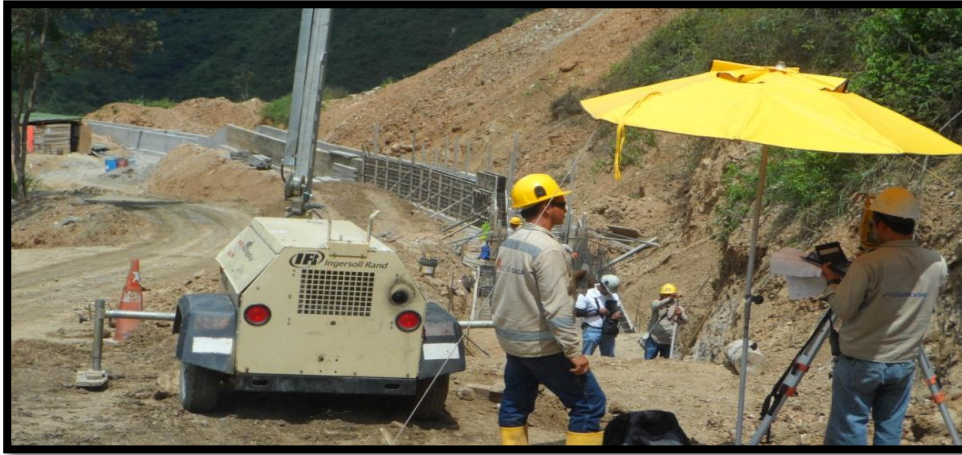
las escaleras de disipación de energía que se encuentran entre las cotas 940 y 980 msnm, (ver las fotografías 81, 82), se observaran los avances que se realizan durante los turnos, además el chequeo que realiza la topografía para los solados (ver las fotografías 83, 84).

FOTOGRAFIA 83. Chequeo de la Topografía para seguir avanzando

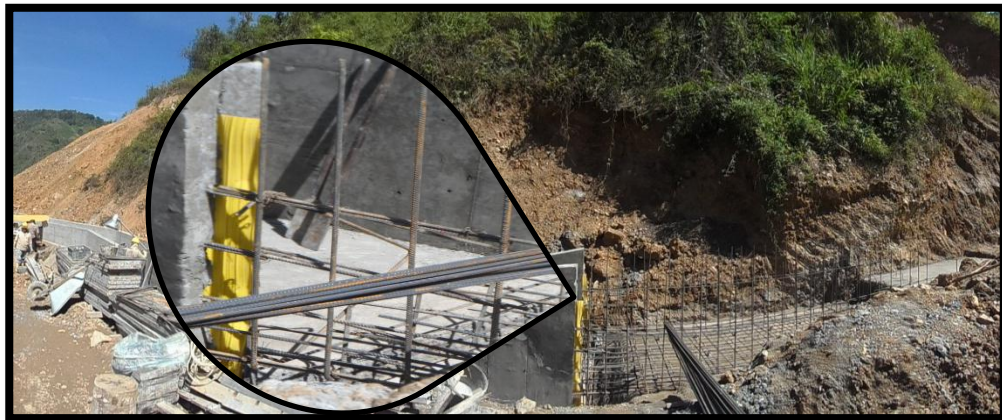
FOTOGRAFIA 84. Junta de construcción, cinta de PVC B15.

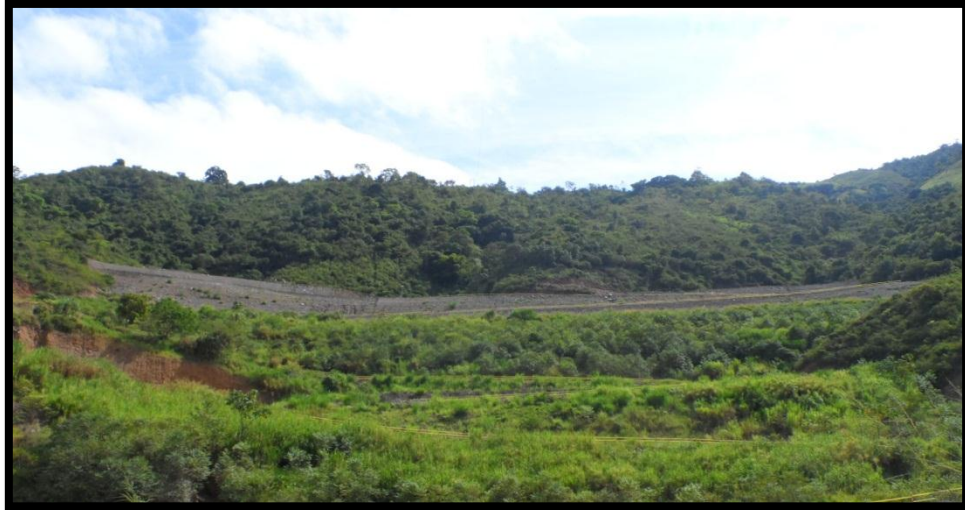
Se sigue avanzando en la disposición de materiales provenientes de la explotación de la estructura de disipación de energía (cuenco), en el que se ha encontrado material muy fino que se depositara en el ZODME, donde se encuentra a corte entre las cotas 1034.09 msnm en el costado derecho, 1026 msnm en la parte central y hacia la izquierda en la 1029.39 msnm. (Ver fotografía No 85)

FOTOGRAFIA 85. Avance del ZODME Los Monos

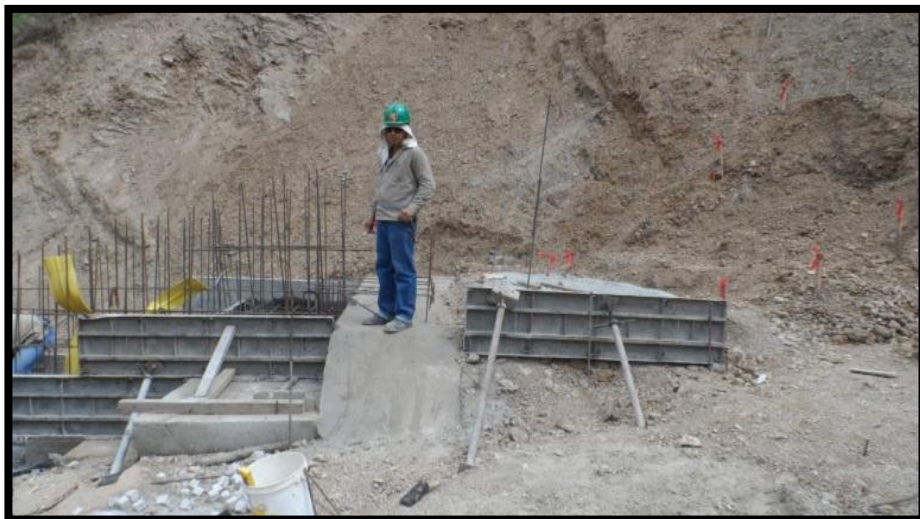
Se ha realizado un nuevo lineamiento del canal C4 por motivos de deslizamientos en la cual la topografía realizo una nueva ruta para seguir avanzando al K0+00. (Ver fotografías No 86 y 87)

FOTOGRAFIA 86. Nuevo lineamiento del canal C4

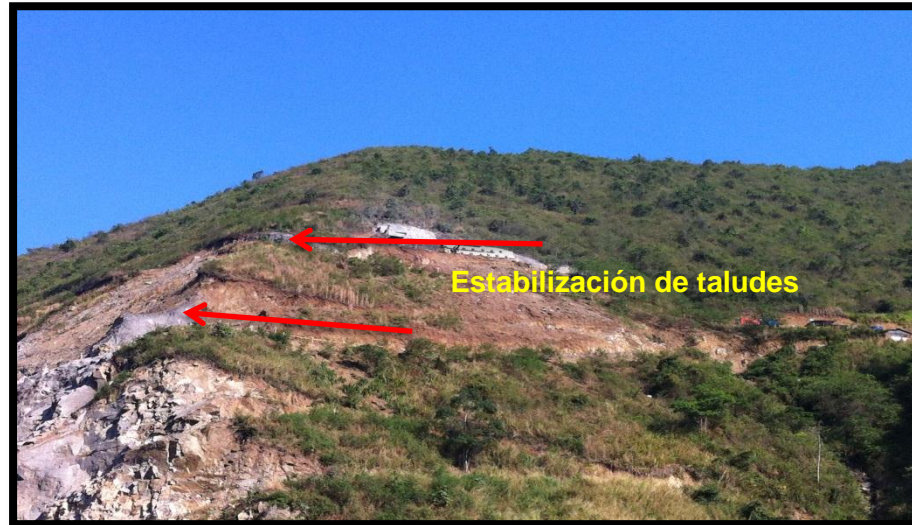
Se continua con las actividades de perforación e instalacion de tensores en la zona alta del talud de proteccion del vertedero, ubicado entre las cotas 939 y 935 msnm. (Ver fotografia No 88)

FOTOGRAFIA 88. Estabilización en el Morning Glory

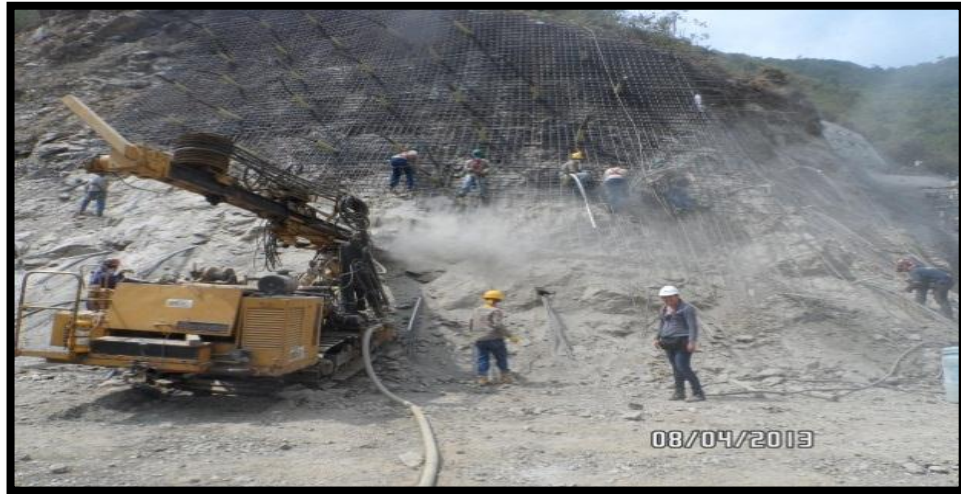
Se está realizando pantalla con dados de refuerzo se instala formaleta de arriba hacia abajo, para fundida de concreto con espesores de 25 cm con recubrimiento de 5 cm, se colocó malla. (Ver fotografías No 90)

FOTOGRAFIA 90. Colocación de malla y rectificación de tendones

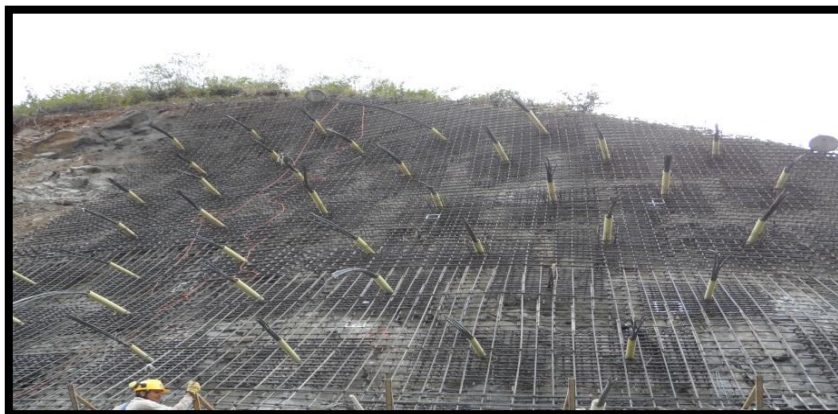
Se continua con el respectivo armado de malla entre la cota 940 a la 925, en las que se realizara una pantalla con dados para el sostenimiento de este talud ya que se encontró un terreno de tipo 3. (Ver fotografía No 91 y 92)

FOTOGRAFIA 91. Colocación de malla y formaletaria

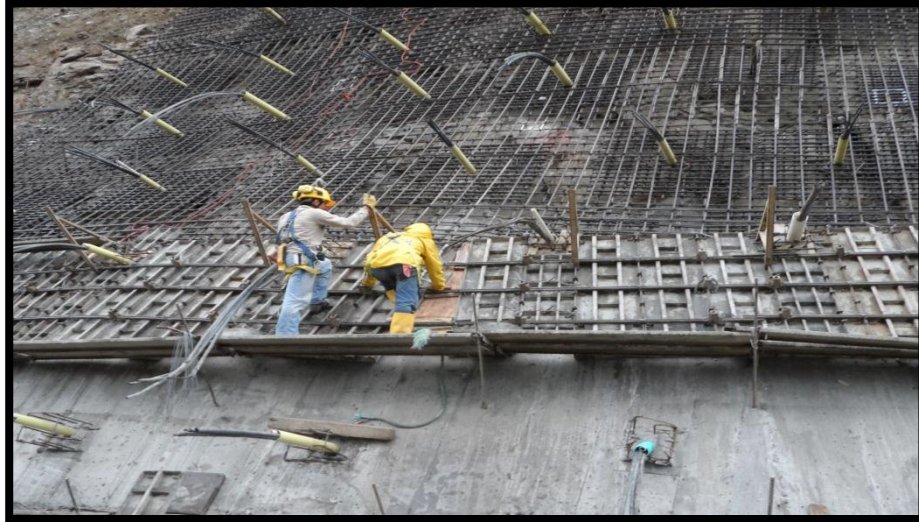
FOTOGRAFIA 92. Fundida del primer tramo

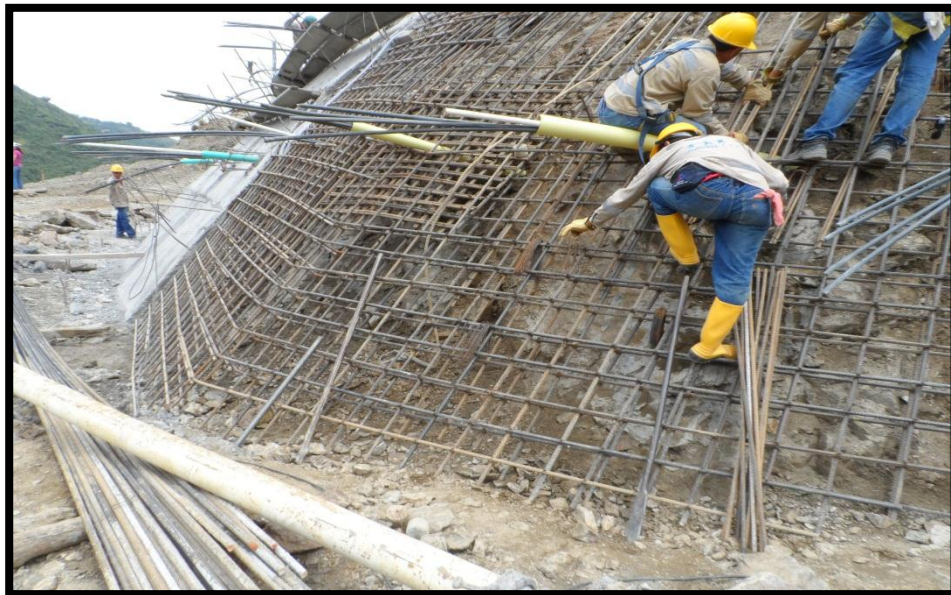
FOTOGRAFIA 93. Arreglo de malla en el costado de derecho de la pantalla

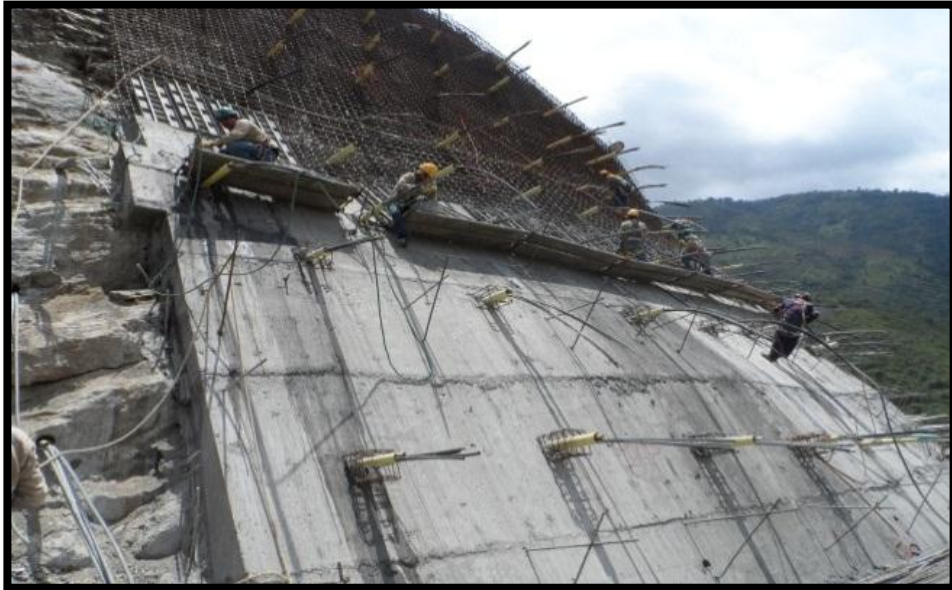
Se continúa con la fundida de la pantalla del morning glory desde la cota 925 hasta 928, en la cual se han fundido tres tramos de ella, en la parte izquierda.

FOTOGRAFIA 94. Fundida de pantalla y colocación de formaleta

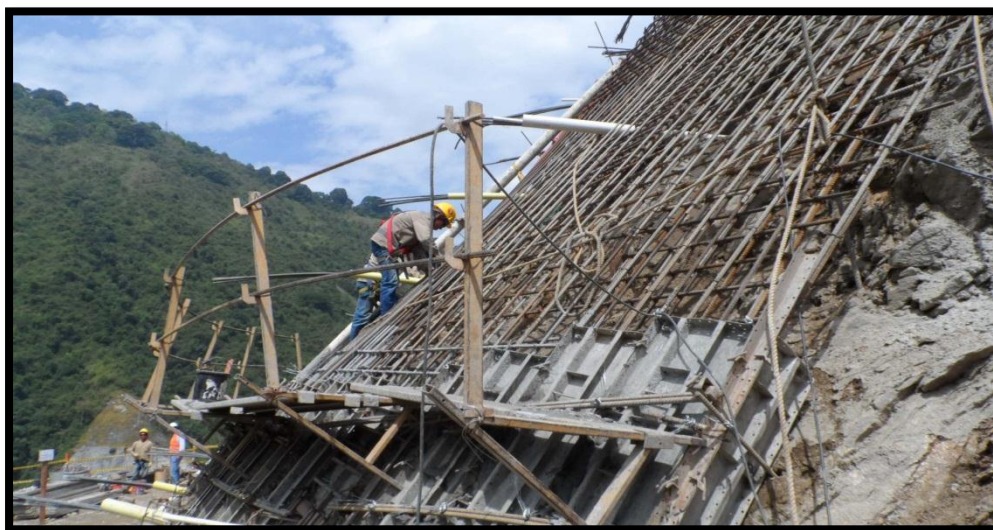
Y se realiza armado de formaletería en el costado derecho para realizar fundida correspondiente. (Ver fotografías No 94 y 95)

FOTOGRAFIA 95. Armado formaletería costado derecho

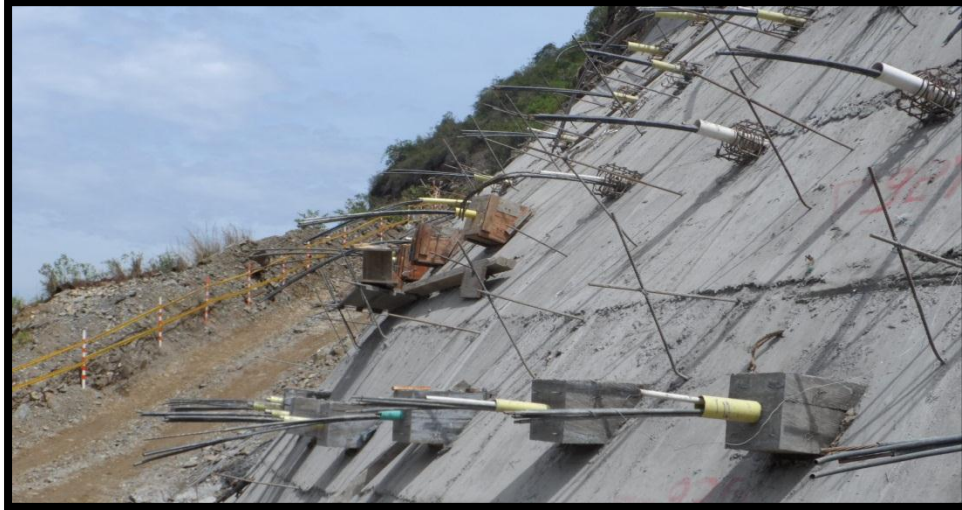
Se empieza el armado de dados y fundida de los mismos, en el que se fundieron el primer tramo y armado del segundo del costado izquierdo.(Ver fotografía No 96).

FOTOGRAFIA 96. Fundida y armado de dados en la pantalla

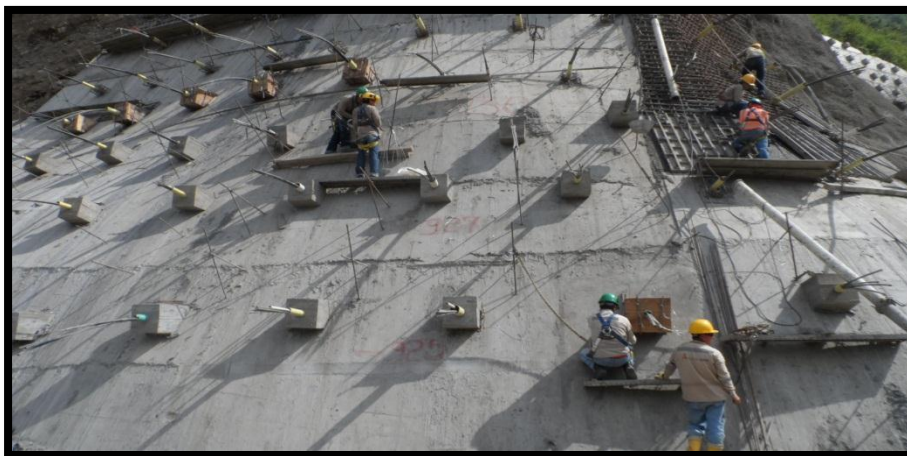
Se continúa avanzando en la fundida de la pantalla del Morning Glory, en la cual se fundió la totalidad del tramo uno y dos con sus correspondientes dados, en los cuales se empezó a formaletear los siguientes para realizar la fundida. (Ver fotografía No 97 y 98)

FOTOGRAFIA 97. Fundida de la pantalla y sus dados

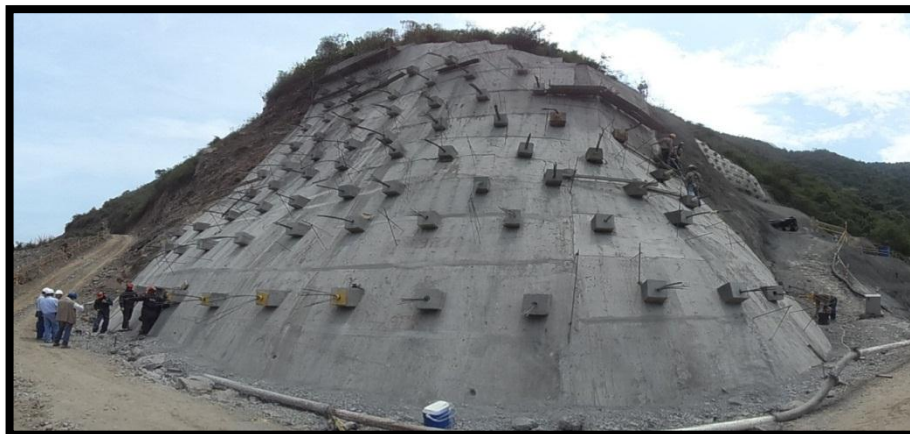
Se culminó la fundida y armada de dados de la pantalla del Morning Glory en la cual se empezó a realizar tensionamiento de los dados y arreglos de aspecto de la misma. (Ver fotografía No 99 y 100)

FOTOGRAFIA 99. Culminación de fundida y comienzo de tensionamiento

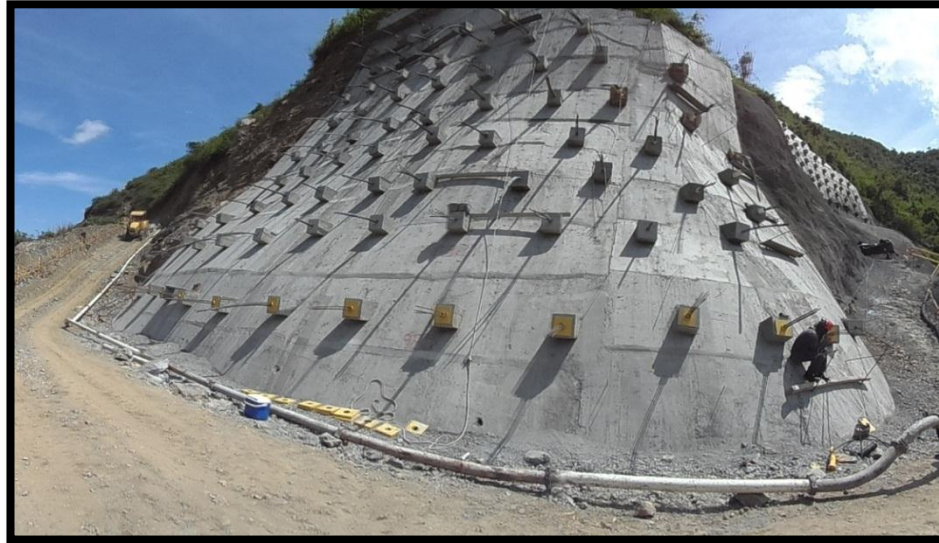
FOTOGRAFIA 100. Continuación de Tensionamiento de dados

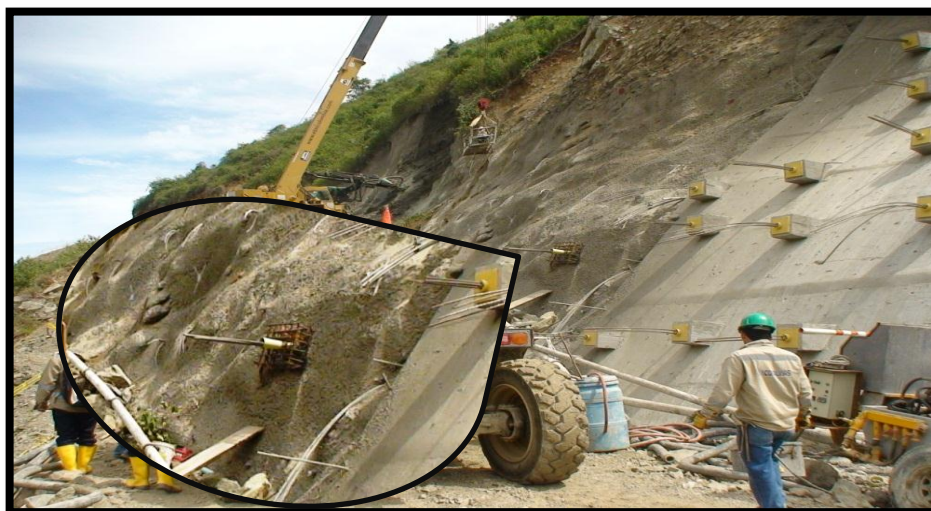
Se completó el trabajo realizado en la pantalla del Morning Glory en el cual se tensionaron 78 Dados y 8 de prueba en los cuales se tomaron resistencias y se comenzó a realizar drenes y a excavar para seguir avanzando en la próxima berma. (Ver fotografía 101)

FOTOGRAFIA 101. Armando Dados de prueba

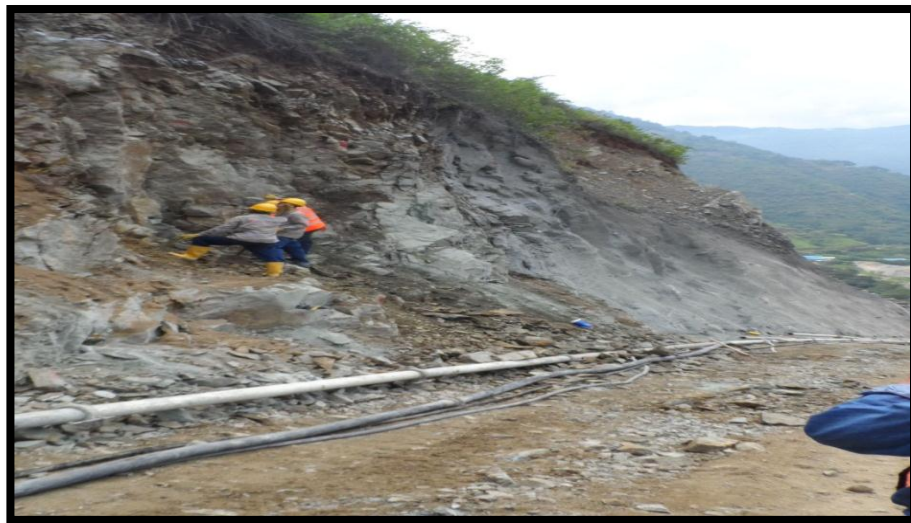
en el cual se va estabiliza con concreto lanzado con fibra y en la parte alta se colocara malla y pernos en todo la zona demarcada que son aproximadamente 100 metros. (Ver fotografías No 102, 103 y 104). En el anexo 1, plano No amb-PVO-VER-EE-C-010-R2 y en el plano No. amb-PVO-VER-GN-C-010-R2, se puede apreciar como quedaran los taludes y además el vertedero.

FOTOGRAFIA 102. Concreto Primario y limpieza para lanzado

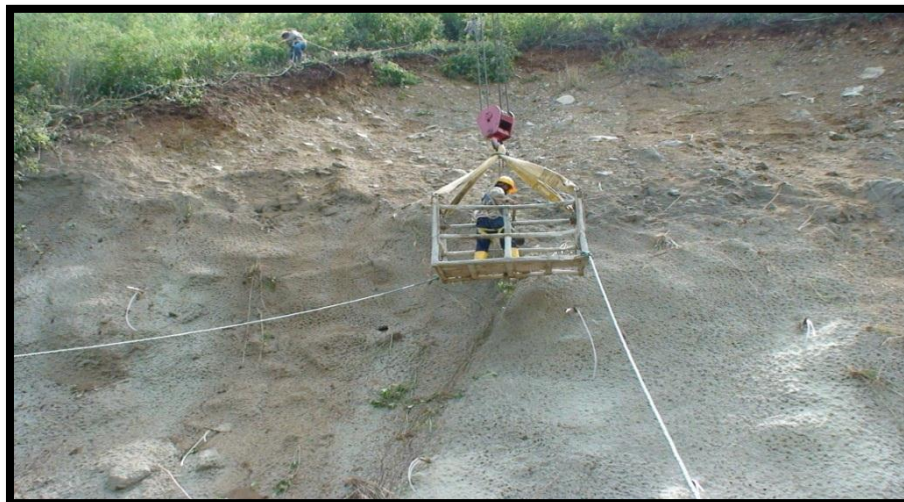
FOTOGRAFIA 103. Lanzado de concreto parte alta del muro

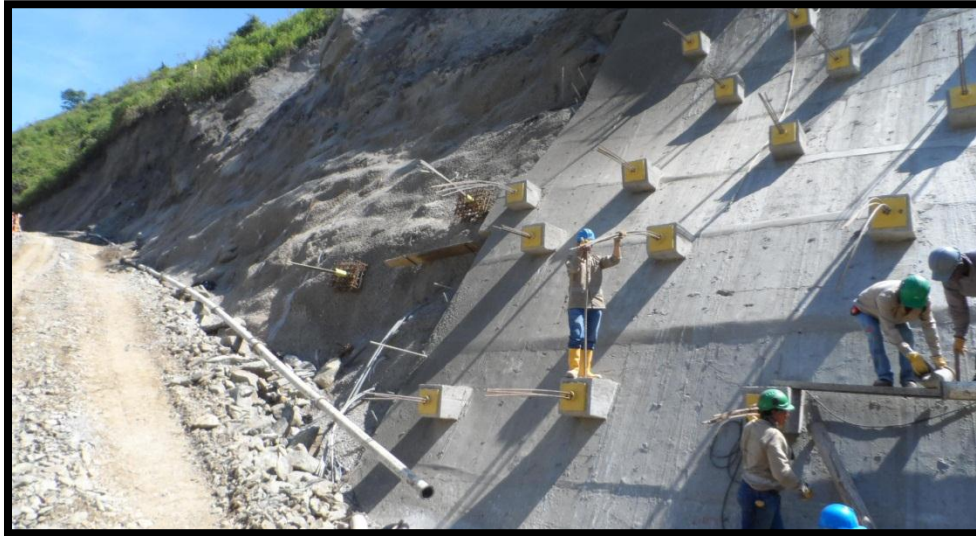
FOTOGRAFIA 104. Terminación de lanzado de concreto en parte occidental

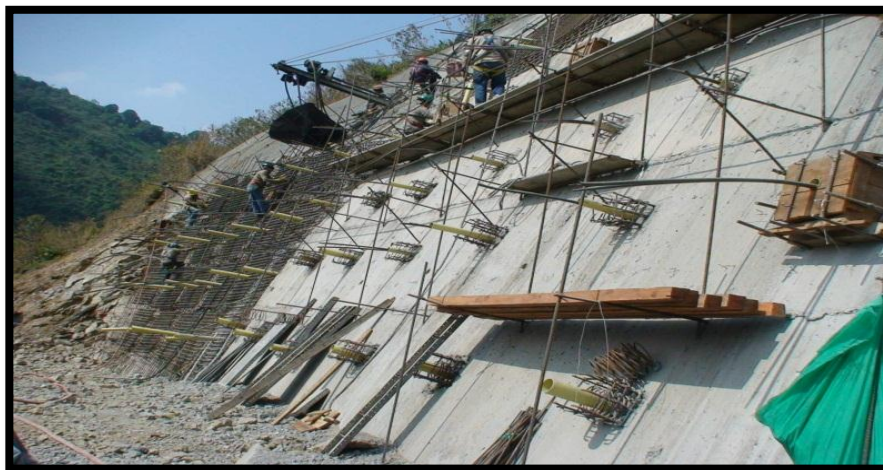
Se realiza pantalla del talud portal oriental, armado de acero de refuerzo e instalación de formaleta y colocación de concreto de 4000. Armado refuerzo de acero para los dados, en el costado derecho de la pantalla y se colocó concreto en 26 dados (ver fotografías No 105, 106).

FOTOGRAFIA 105. Portal Oriental Túnel Vial

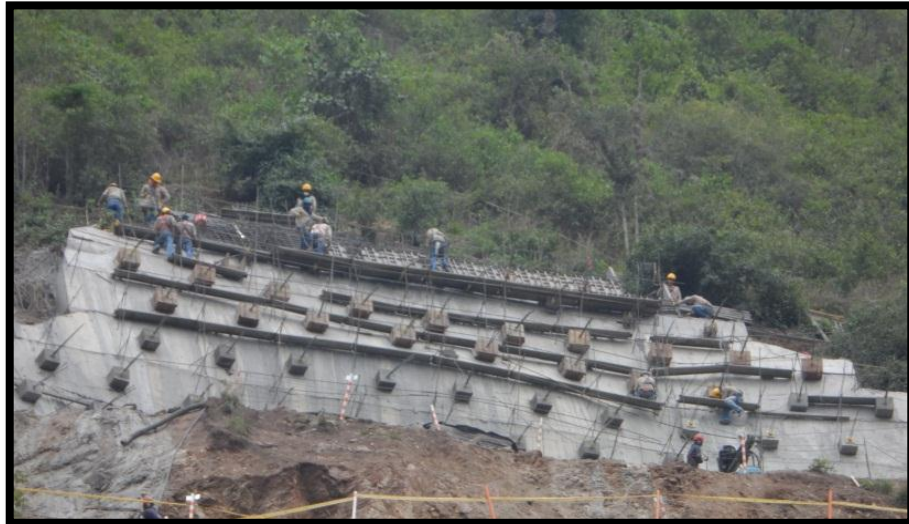
FOTOGRAFIA 106. Instalación de Dados Portal Oriental Túnel Vial.

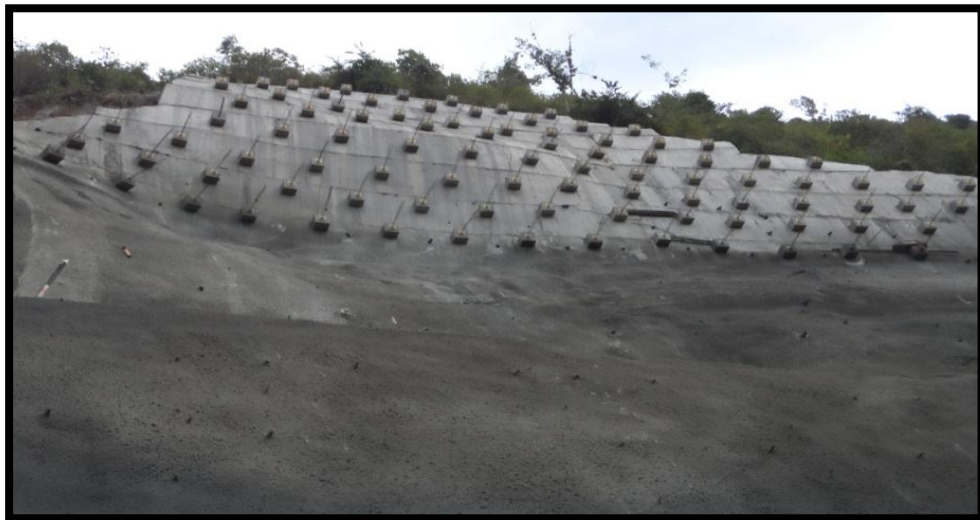
Se termina de ejecutar los dados e inyectarlos y tensionarlos. Se continúa estabilizando con concreto lanzado, malla y pernos localizados en la parte baja de la pantalla del tunel vial parte oriental. (ver fotografías No 107, 108)

FOTOGRAFIA 107. Acabado Final del Portal Oriental Túnel Vial

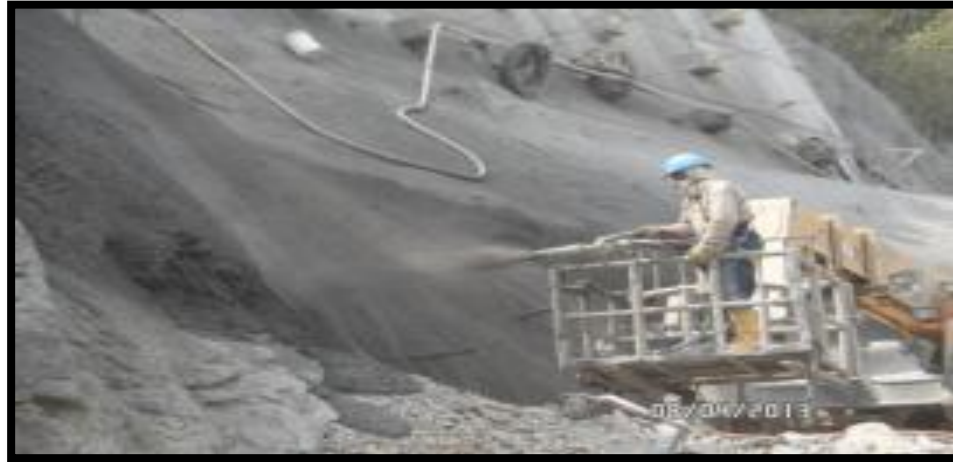
FOTOGRAFIA 108. Lanzado de Concreto Portal Oriental Parte Baja

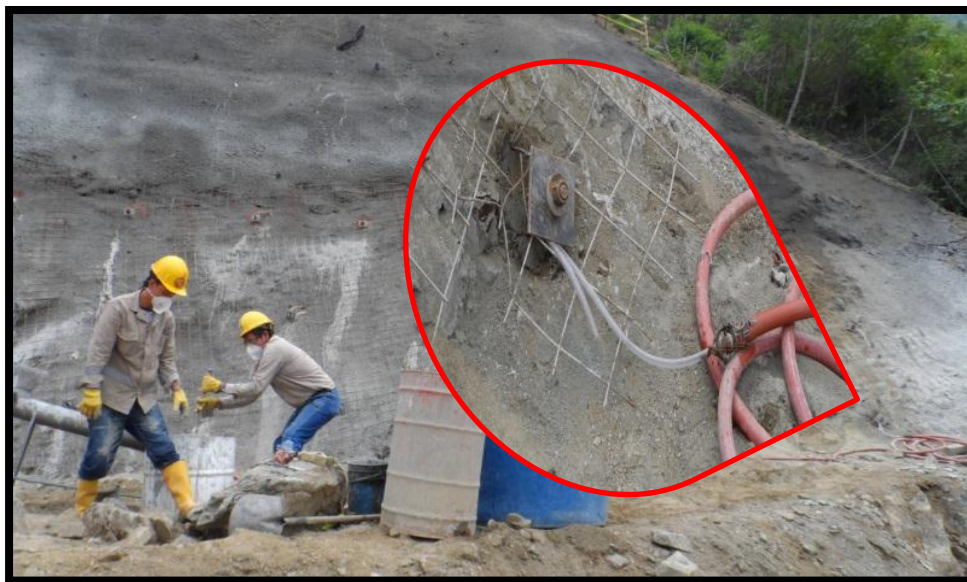
Se terminan de inyectar pernos localizados en la parte baja del portal oriental del túnel vial, y realizan concreto secundario, en el cual se deben dejar listos para comenzar a excavar el portal salida del túnel. (ver fotografías No 109, 110, 111).

FOTOGRAFIA 109. Inyección de pernos.

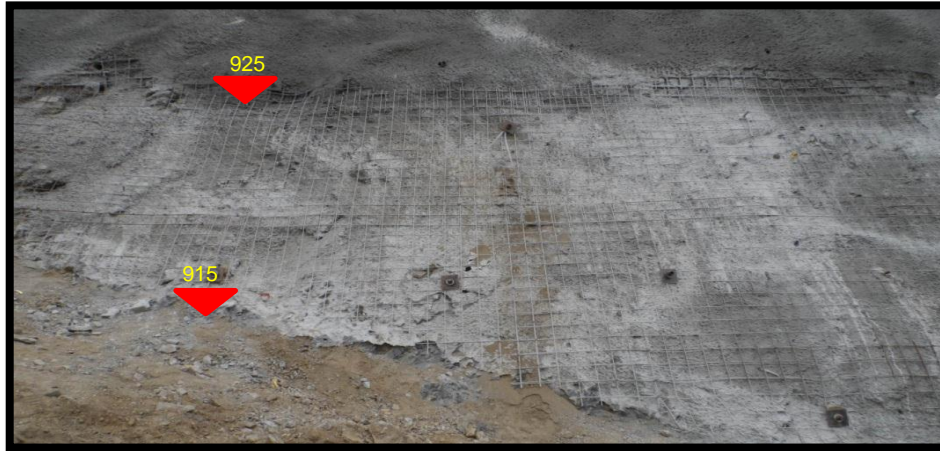
FOTOGRAFIA 110. Lanzado Secundario entre las cotas 925 y 915

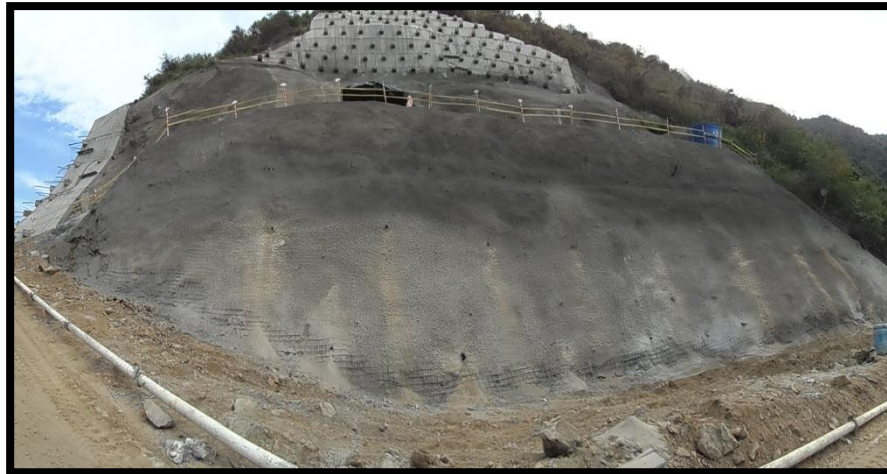
FOTOGRAFIA 111. Lanzado de concreto secundario entre 925 y 915

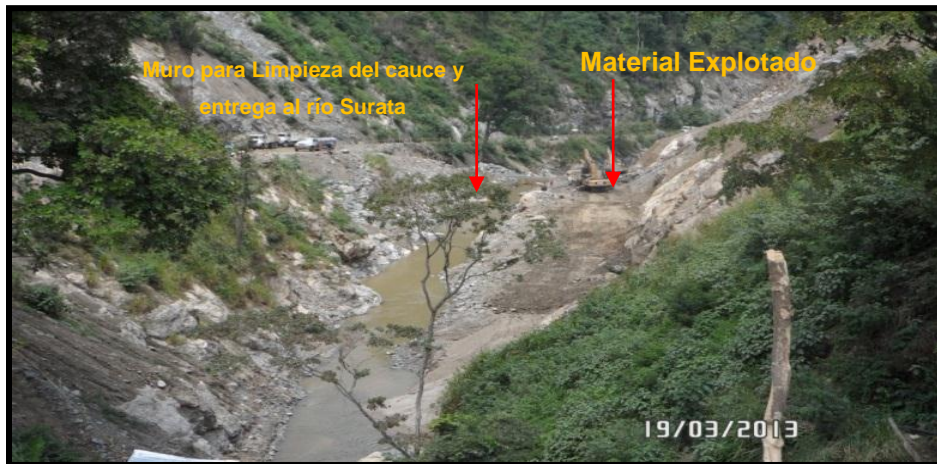
A continuación encontramos el proceso de esta canalización, por lo que está siempre se ha realizado cuando el cauce es desviado y no como se verá. En la fotografía No 112 y 113 se podrá observar cómo se encontraba el cauce cuando se explota y se limpiaba

FOTOGRAFIA 112. Estado del cauce antes de Entubarlo aguas abajo
