**AUXILIAR DE SUPERVISION Y RECOPIACION DE AVANCES DE OBRA EN
LA PRESA Y SUS OBRAS ANEXAS DEL PROYECTO DE REGULACION DEL
RIO TONA EMBALSE DE BUCARAMANGA**

**UNIVERSIDAD PONTIFICIA BOLIVARIANA
ESCUELA DE INGENIERÍAS
FACULTAD DE INGENIERÍA CIVIL
COMITÉ DE TRABAJOS DE GRADO
BUCARAMANGA
2013**

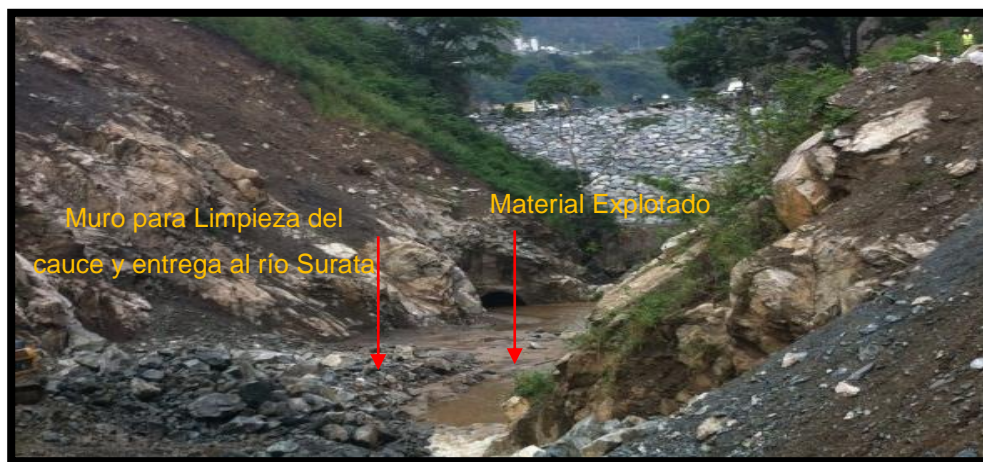
FOTOGRAFIA 113. Estado del cauce antes de Entubarlo aguas arriba

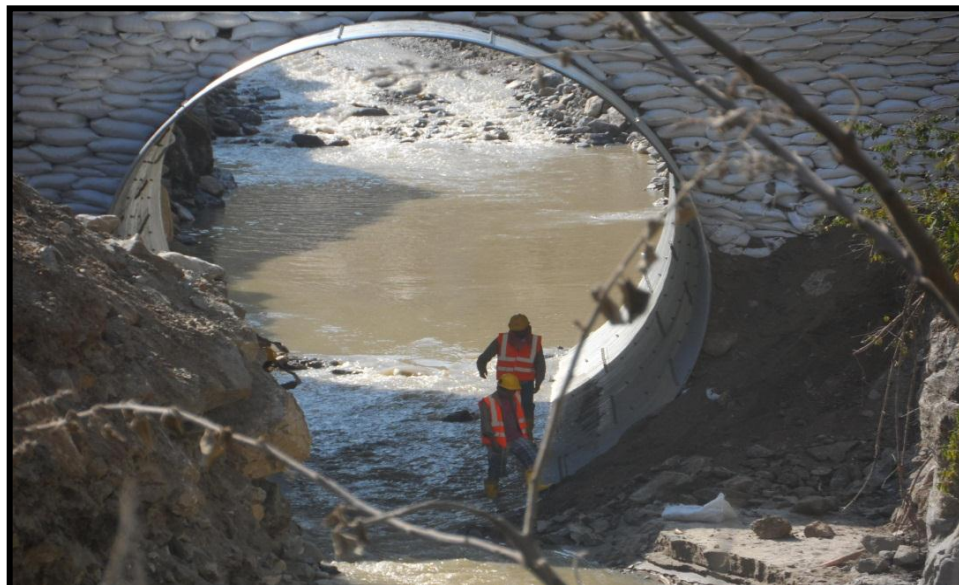
Una vez la autoridad ambiental dio la licencia, se paralizaron los trabajos de explotación y se realizó una limpieza al cauce y al túnel de desviación, como se puede ver en la fotografía No 114 Con el fin de quitar todo obstáculo que no permitiera los trabajos de entubamiento del río en el menor tiempo posible, está tubería tipo ARMCO, que se hará empalme con una estructura de concreto. (Ver fotografías No 115).

FOTOGRAFIA 115. Primer arco de prueba de la tubería ARMCO

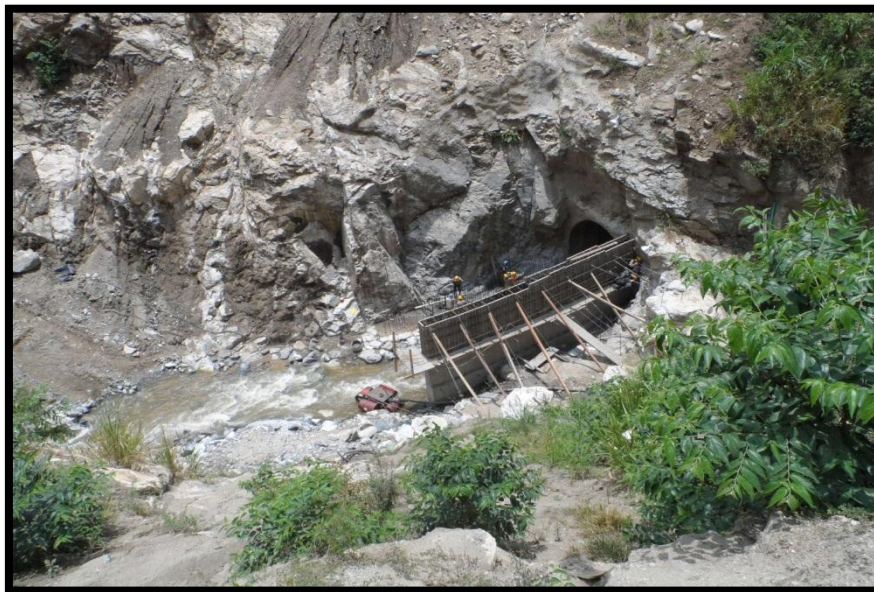
FOTOGRAFIA 116. Formaletería de la estructura de transición.

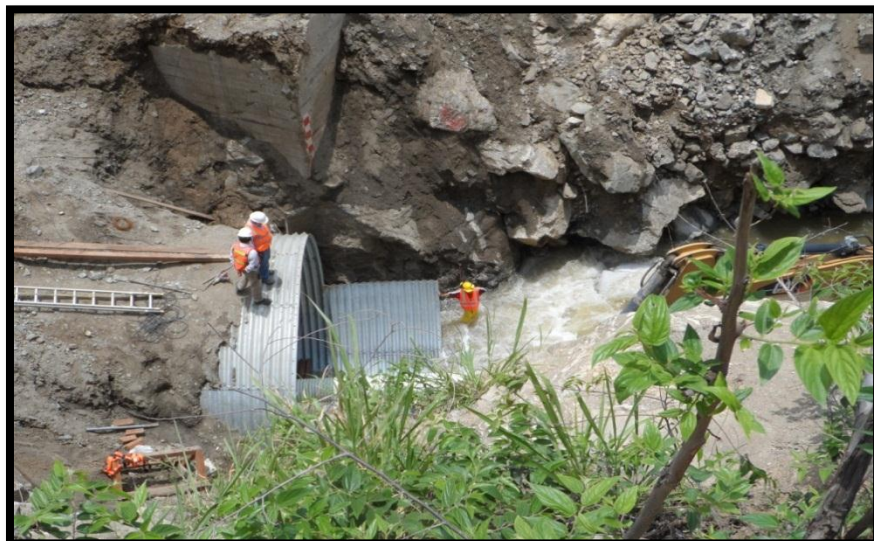
FOTOGRAFIA 117. Colocación de la tubería ARMCO

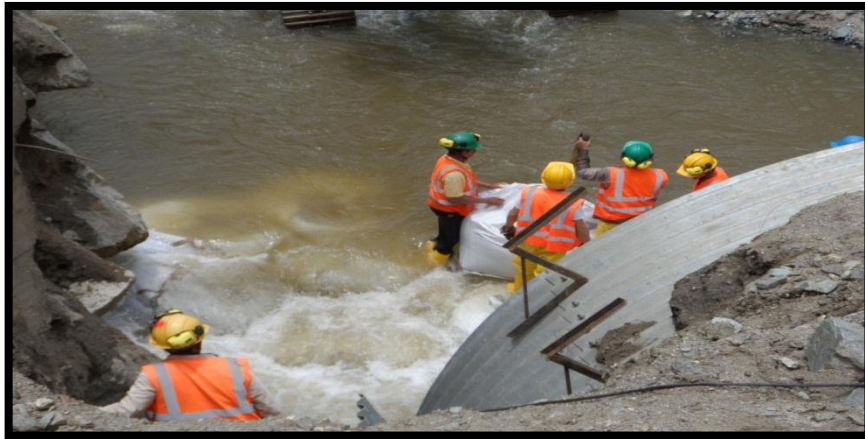
FOTOGRAFIA 118. Anclaje de la tubería ARMCO

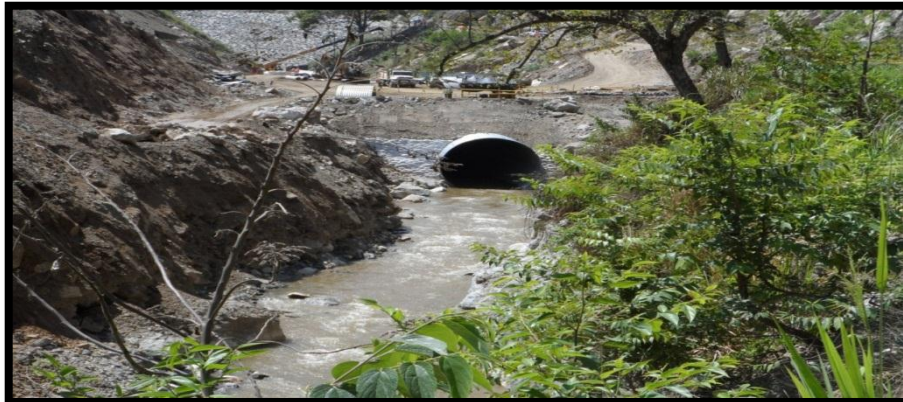
FOTOGRAFIA 119. Avance del entubamiento y compactación de la zona

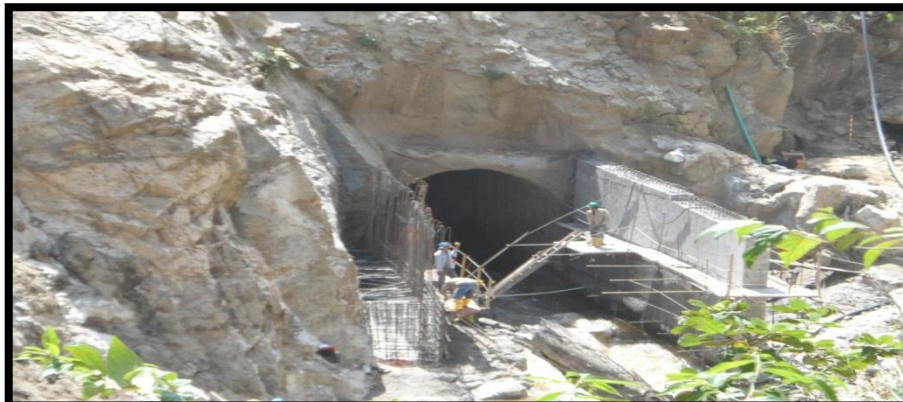
FOTOGRAFIA 120. Avance en la estructura de transición

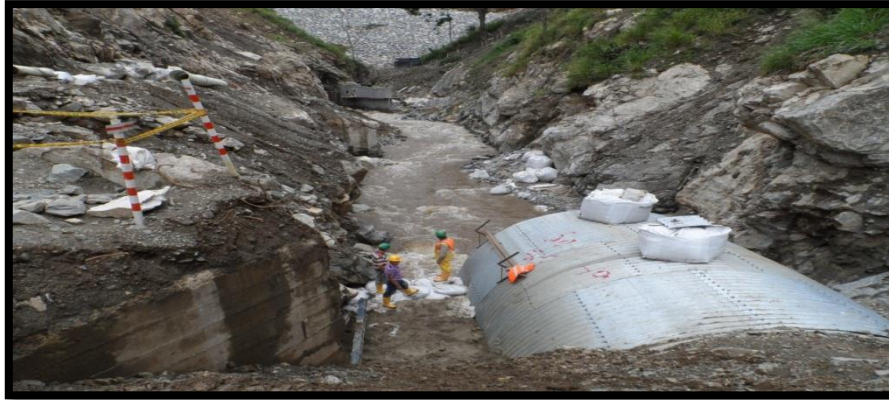
FOTOGRAFIA 121. Avance del entubamiento del río Tona

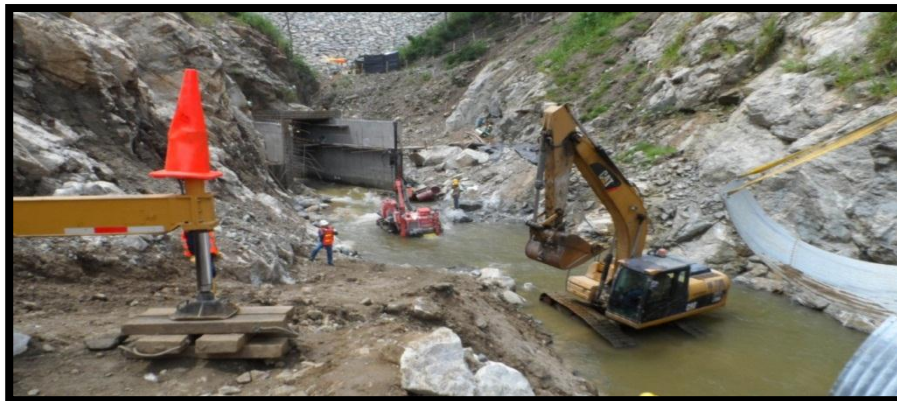
FOTOGRAFIA 122. Continuación del Entubamiento y perforación de rocas en el lecho del río para anclar la tubería.

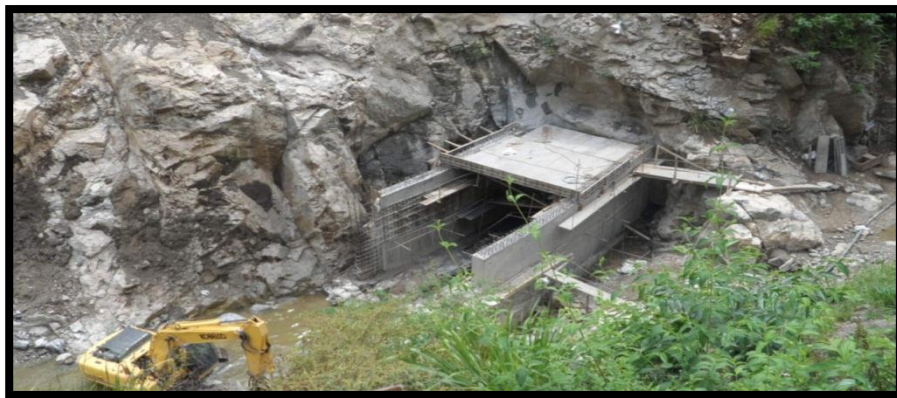
FOTOGRAFIA 123. Avance de la transición para anclaje con la tubería

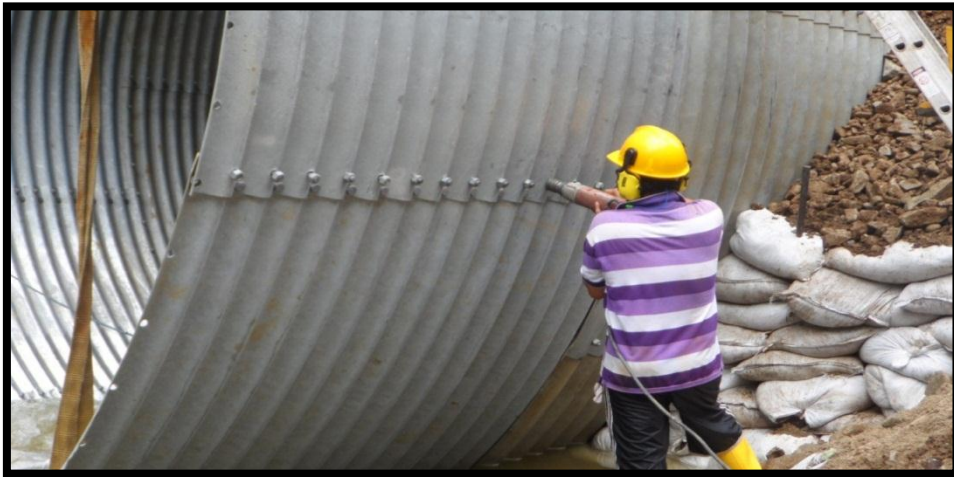
FOTOGRAFIA 124. Armado de la tubería dentro del lecho del río

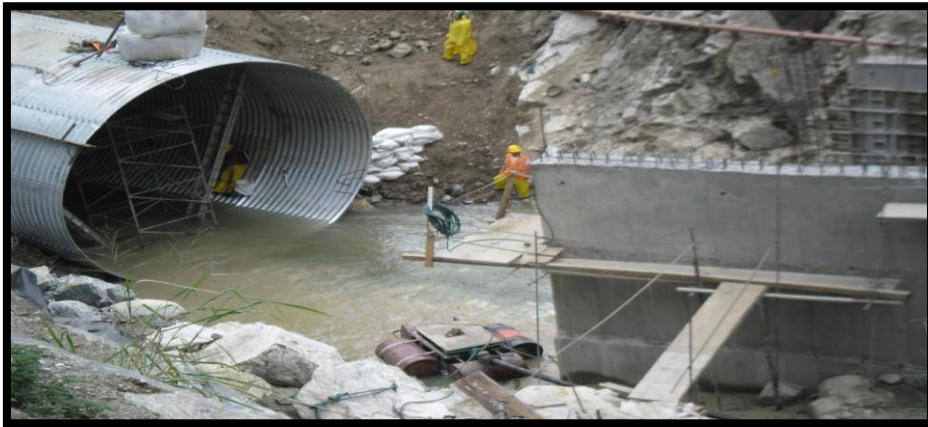
FOTOGRAFIA 125. Avance de la tubería para empalmar con la transición

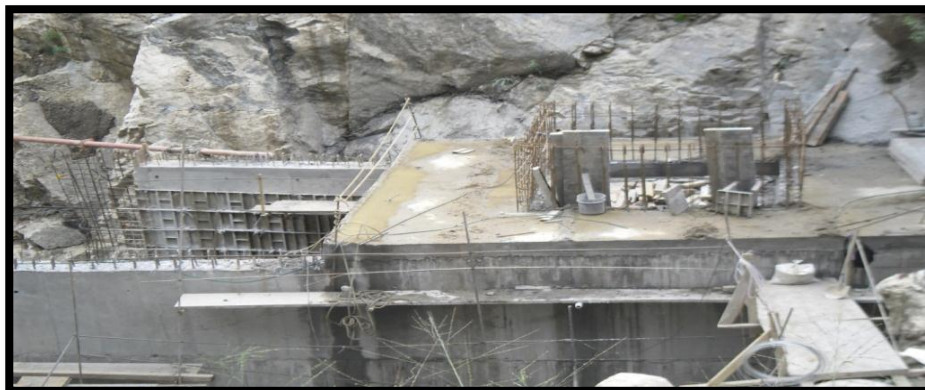
FOTOGRAFIA 126. Ventana de Inspección de la tubería.

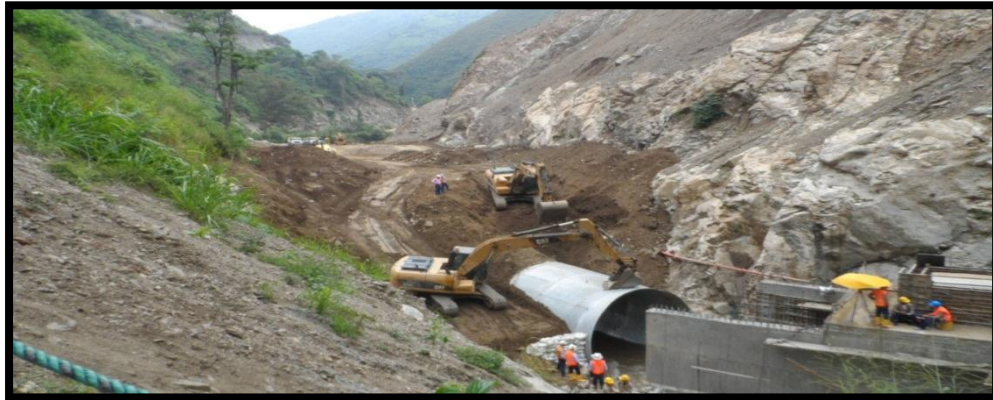
FOTOGRAFIA 127. Asegurando la tubería y colocando terraza para empalmar

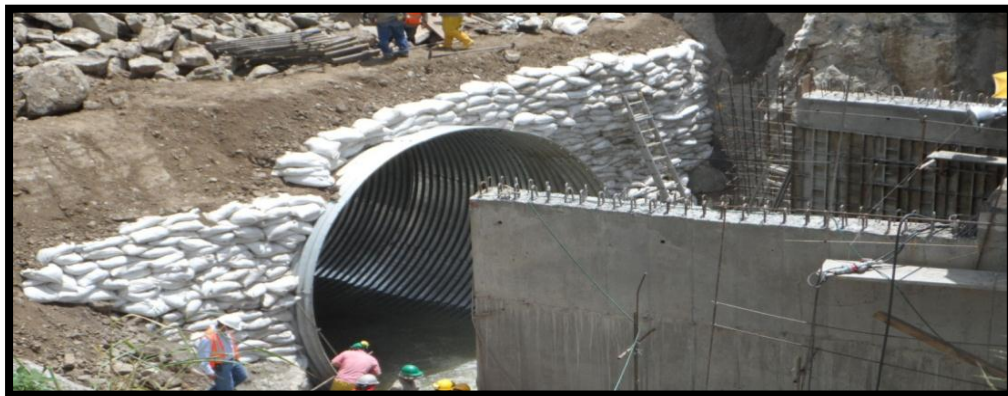
FOTOGRAFIA 128. Conformando plataforma y asegurando tubería para empalme

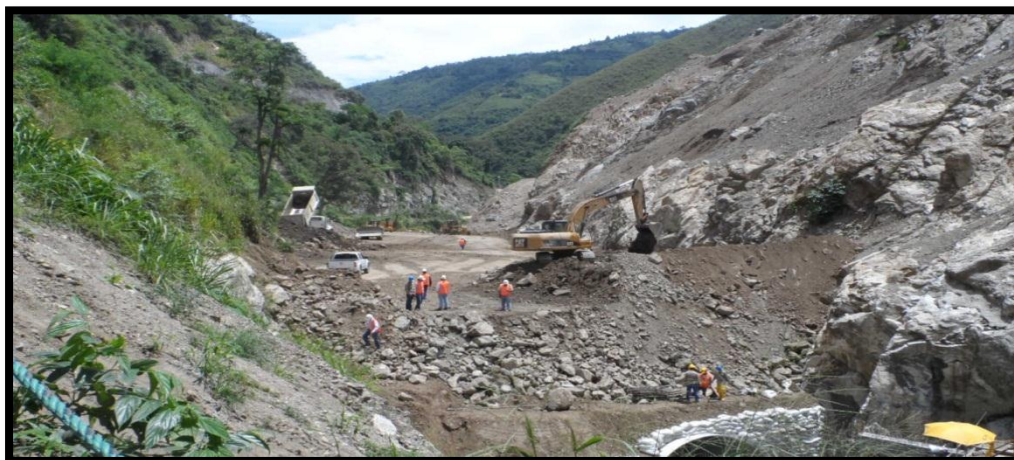
FOTOGRAFIA 129. Primer lanzado de material en la plataforma

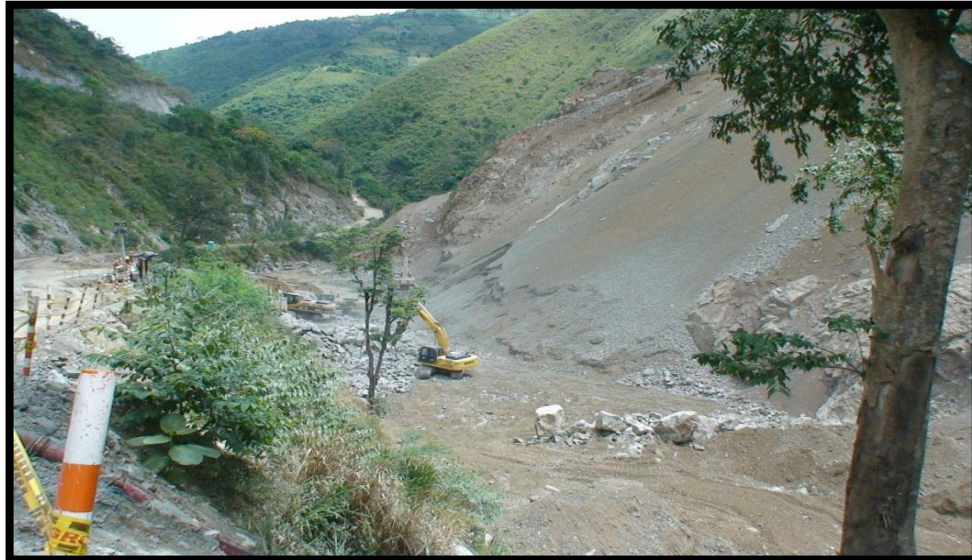
FOTOGRAFIA 130. Terminación completa de la plataforma.

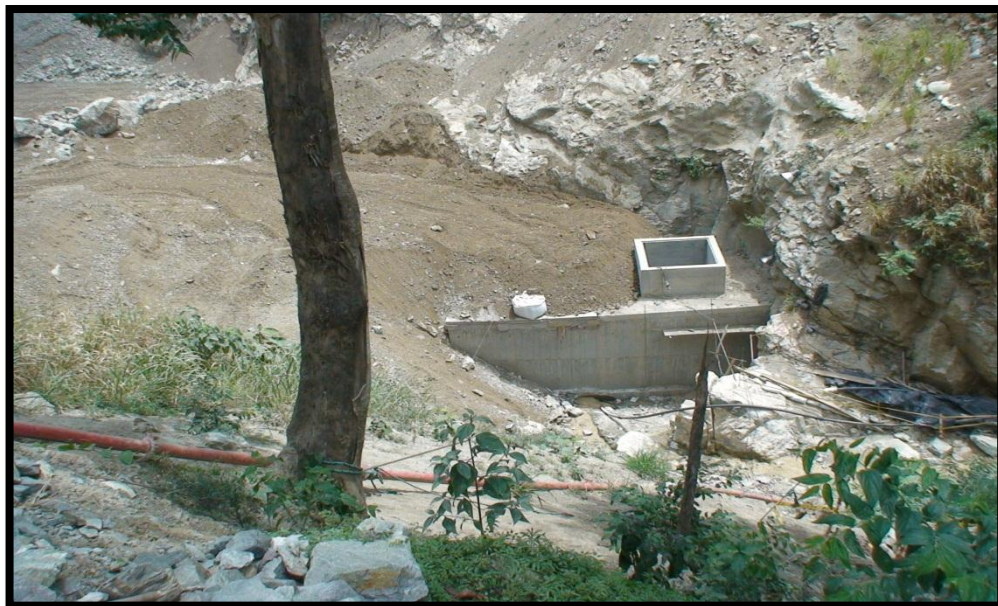
FOTOGRAFIA 131. Transición terminada y empalmada con la tubería ARMCO

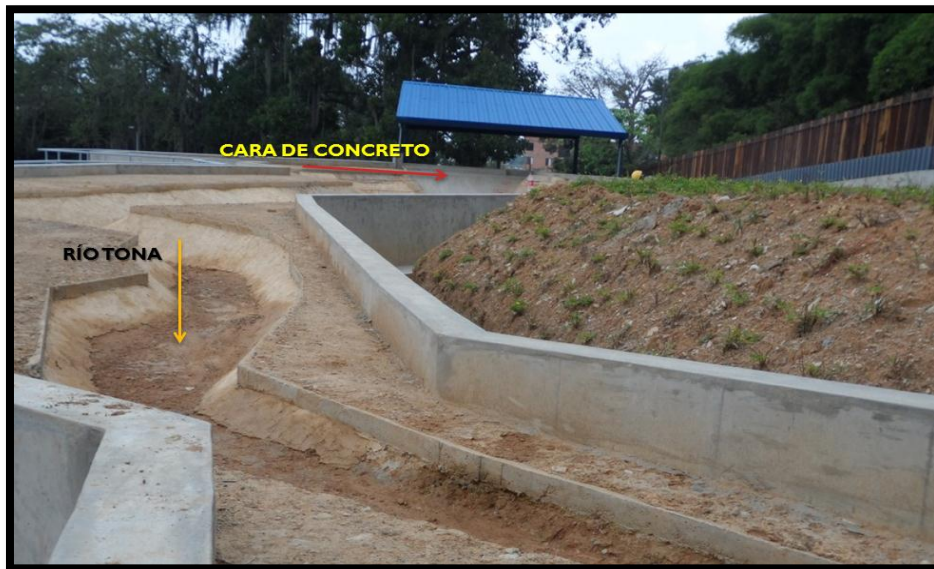
El que los une, en el primer tanque se reproducirá, en escala geométrica 1:50, la topografía de la zona inundada por el embalse y las obras de excedencia y captación. En el segundo tanque más pequeño, se reproducirá el cuenco de amortiguamiento y un tramo del canal que entrega de las aguas de excedencia al río Tona. En el canal que los une se reproducirá el vertedero de excedencias con todos sus elementos como azud, túnel de descarga, aireadores, etc⁴. (Ver fotografías No 132 y 133)

FOTOGRAFIA 132. Modelo Hidráulico antes del llenado

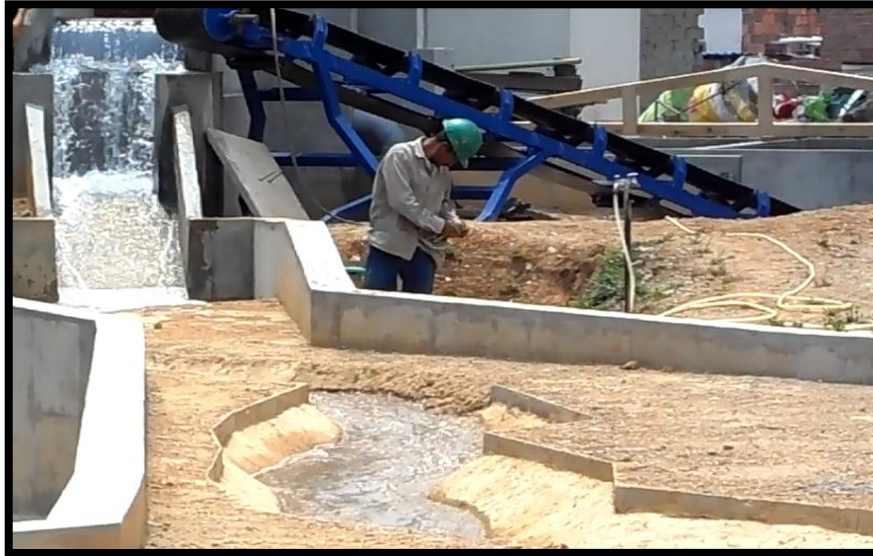
FOTOGRAFIA 133. Primer llenado del Modelo Hidráulico

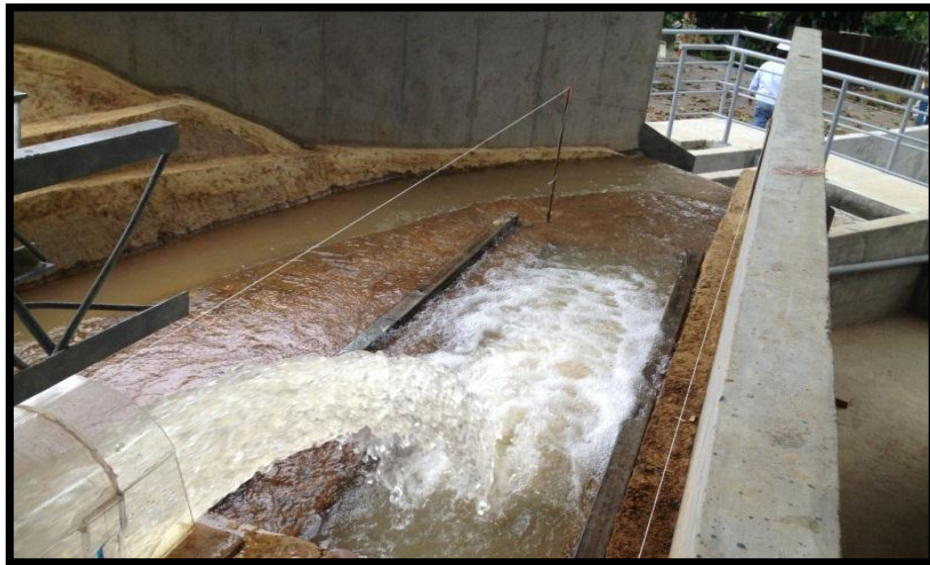
El diseño presenta un sistema de recirculación de agua para permitir la alimentación del gran caudal y volumen de agua que requiere el modelo, sin desperdiciar el agua utilizada. El sistema de recirculación consta de conducciones que transportan por gravedad el agua que sale del modelo a un tanque de circulación bajo. Este tanque se conecta a un cuarto de bombeo, desde donde impulsa el agua por una tubería a presión hasta un tanque de aquietamiento, localizado aguas arriba del tanque principal del modelo. Todas las conducciones de este circuito fueron diseñadas para transportar un caudal de 100 l/s dejando un margen de seguridad sobre la creciente máxima probable que, en la escala del prototipo es de 85 l/s. (Ver fotografías No 134 y 135)

FOTOGRAFIA 135. Funcionamiento del Túnel Vertedero entrega al EDE

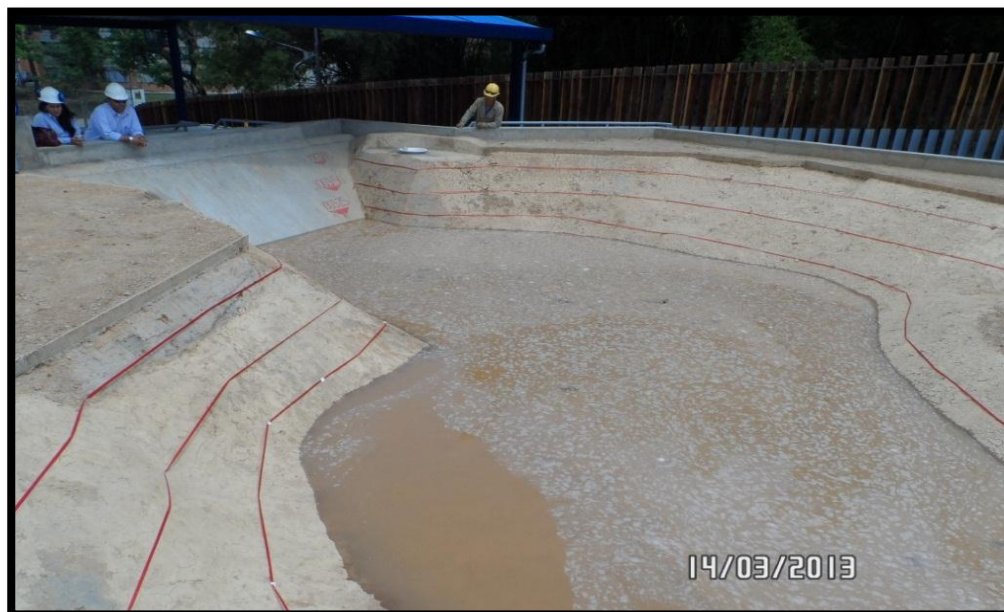
El día 14 de marzo se realizó el primer llenado al modelo hidráulico tomando observando un llenado exitoso que se llevó a cabo en dos (2) horas aproximadamente, observándose y tomando algunos correctivos que solo se podía tener en cuenta una vez se realizara el llenado. Pero no se pudo tener el ciclo de recirculación por conexiones con la bomba. (Ver fotogtafías No 136 y 137)

FOTOGRAFIA 136. Primer Llenado del Modelo Hidráulico

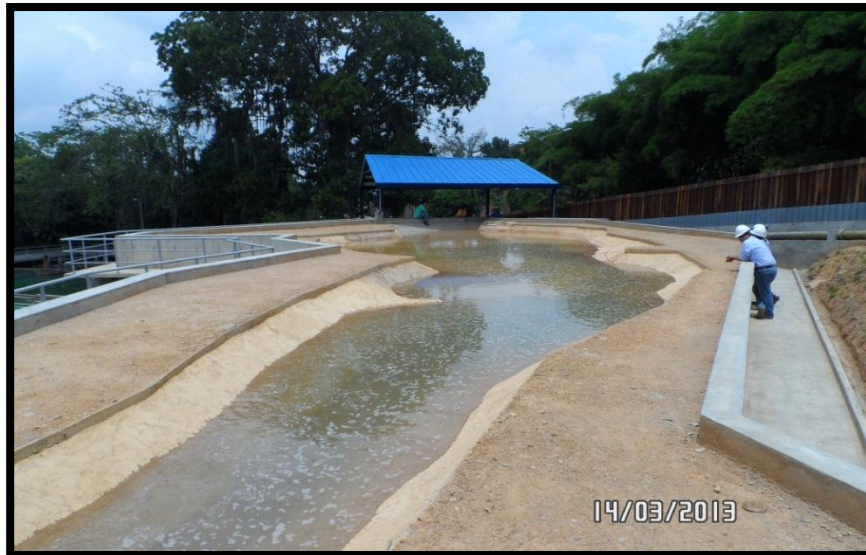
FOTOGRAFIA 137. Terminando del llenado

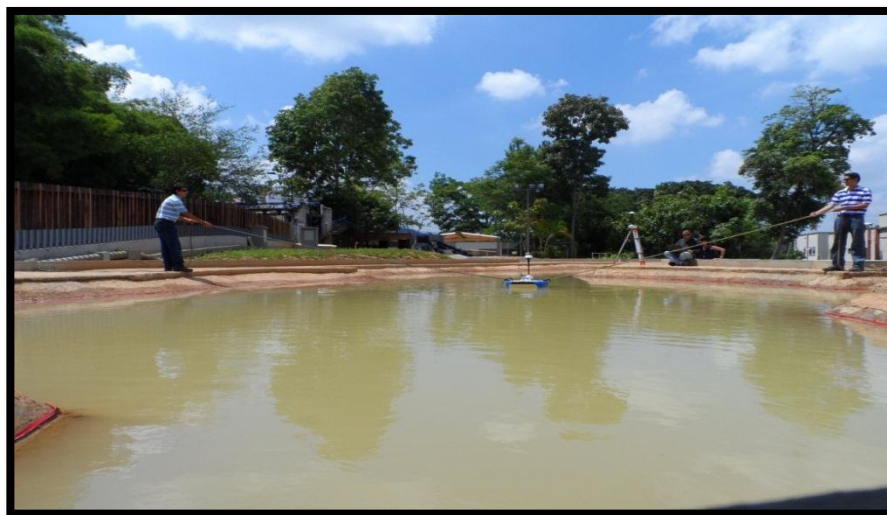
El amb S.A. E.S.P. Adquirió un equipo PERFILADOR DOPPLER, para el cual se realizaran unos estudios de batimetría que nos arroja por medio un software que cantidad de sedimentos va a tener el embalse el su tiempo de llenado. (Ver fotografías No 138 y 139)

FOTOGRAFIA 138. Realizando ensayo de Batimetría

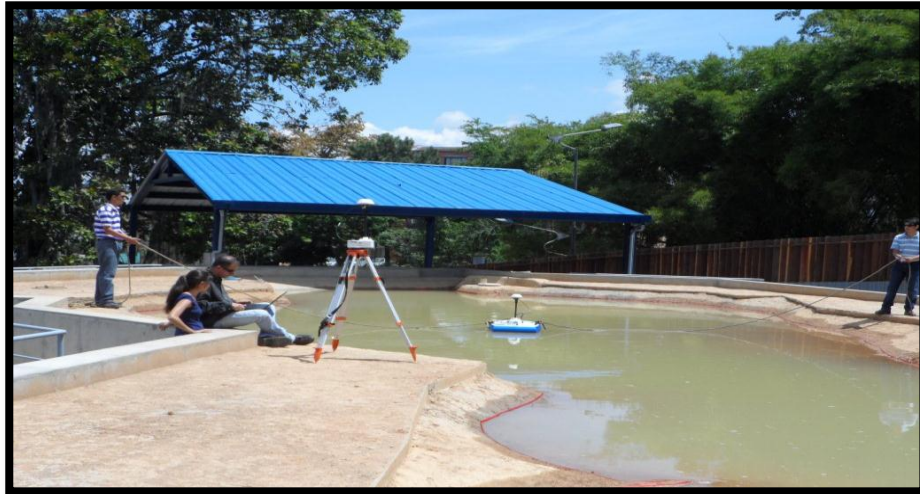
FOTOGRAFIA 139. El equipo DOPPLER respondienddo al ensayo
