**AUXILIAR DE INGENIERÍA CIVIL EN SUPERVISIÓN TÉCNICA Y PATOLOGÍA
ESTRUCTURAL PARA LA EMPRESA KER INGENIERÍA S.A.S.**

**PRESENTADO POR
ANDRÉS FELIPE CHAPARRO CARVAJAL
ID: 000293471**

**UNIVERSIDAD PONTIFICIA BOLIVARIANA
FACULTAD DE INGENIERÍA CIVIL
BUCARAMANGA
2019**

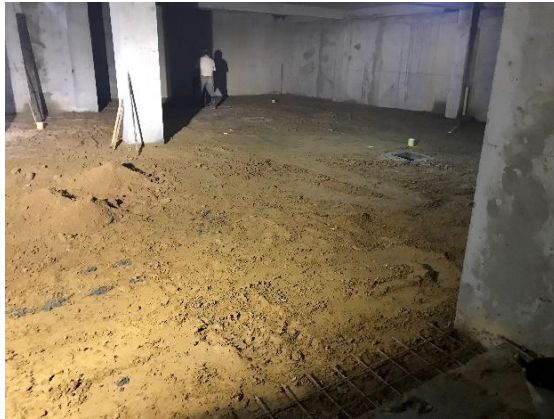
Foto 6. Compactación del suelo en contrapiso sótano 2

La compactación del suelo se realizó con rana (Foto 6), hasta obtener un 90%, donde se fundiría el contrapiso de 10cm de espesor, reforzado con malla en el tercio medio superior de 6mm con cuadros cada 15cm y traslajos de 2 cuadros, o 30cm, entre cada malla, además de tener en cuenta el posicionamiento de separadores o “panelas” para garantizar el recubrimiento del acero (Foto 7).

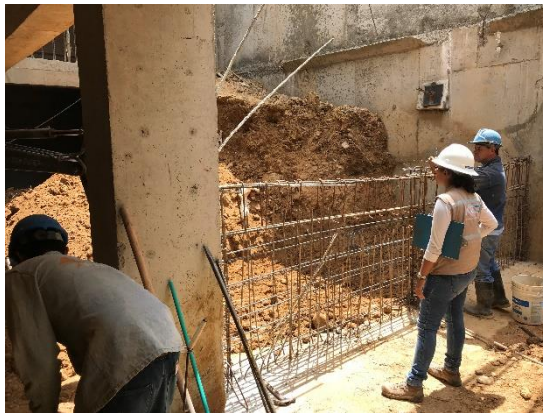
Foto 11. Muro de contención para relleno compactado al 90%

De acuerdo con los planos (Ilustración 10), se armó la formaleta de la rampa del sótano 2 a sótano 1 con una pendiente del 18% (Foto 11), teniendo en cuenta que al inicio de esta se encuentra un relleno compactado al 90% contenido con un muro confinado (Foto 10). Desde este muro nace la parrilla de refuerzo (Foto 12) de la rampa que estaba conformada por acero longitudinal de 1/2" y transversal de 3/8" separados 20cm, además de un refuerzo con bastones longitudinales de 1/2".

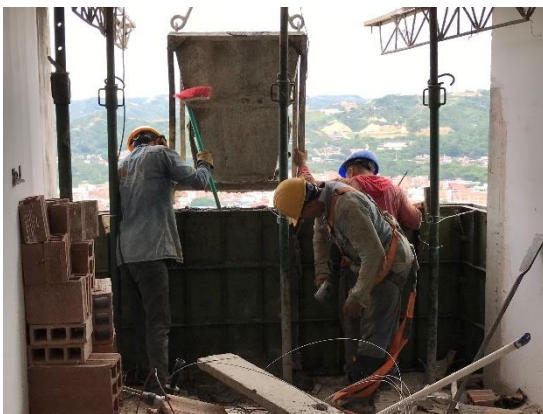
Foto 16. Golpes con martillo de goma durante la fundida

La formaleta de los antepechos se armó ajustándola con separadores de tornillos y tuercas (Foto 19), luego se funden con concreto de 4000 psi y refuerzo con malla de 6mm cada 15cm, se inspecciona que se realicen golpes con martillo de goma (Foto 18) alrededor de las formaletas y uso del vibrador durante la fundida.

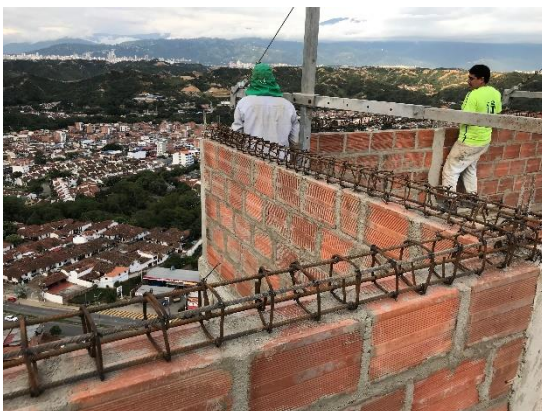
Foto 22. Armado de viga cinta

Se verifica las columnetas armadas con 4 varillas de 3/8" con estribos de 1/4" separados cada 10cm en toda su longitud como se ve en la foto 22. Al fundir se verifica el golpe con martillo de goma y obtener un resultado como en la foto 23.

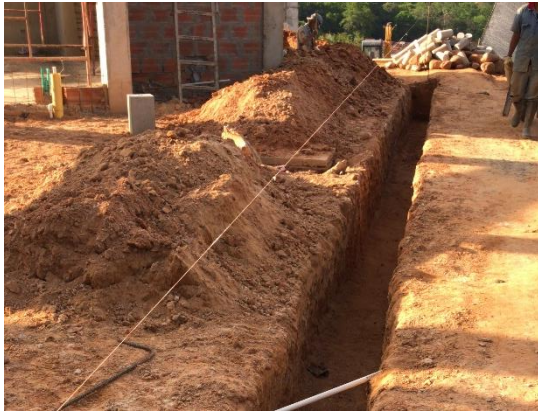
Foto 26. Excavación viga de cerramiento

Se realizó una excavación para una viga de cerramiento que soporta un muro de cerramiento. Esta excavación debía tener medidas de 0.9m de profundidad que se desglosaba en 0.5m de concreto ciclópeo, 0.3m de viga y 0.1m de contrapiso. Se inspeccionaron estas medidas respecto a una cuerda de nivel posicionada por el equipo de topografía desde la cuál debía haber 1.9m desde la guía hasta la cota más baja.

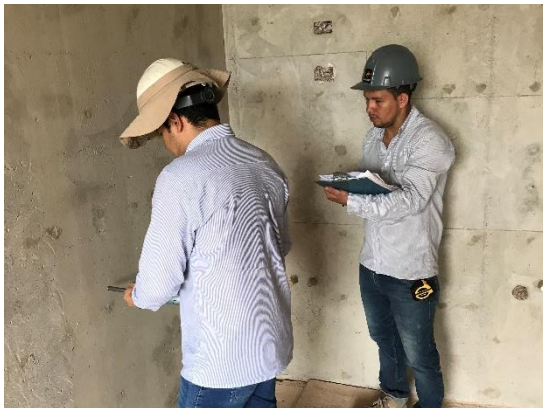
Foto 29. Ensayo de esclerometría

La supervisión técnica lleva seguimiento de los cilindros ensayados a los 28 y 56 días recolectados por cada bachada fundida, por lo que si los cilindros ensayados a los 56 días no obtienen la resistencia de diseño se solicita verificarla directamente a los elementos fundidos. En este caso se usa esclerometría (Fotos 28 y 29), ya que son muros de 10cm de espesor y se hace acompañamiento a la toma de datos para corroborar que se haga de acuerdo con la norma.

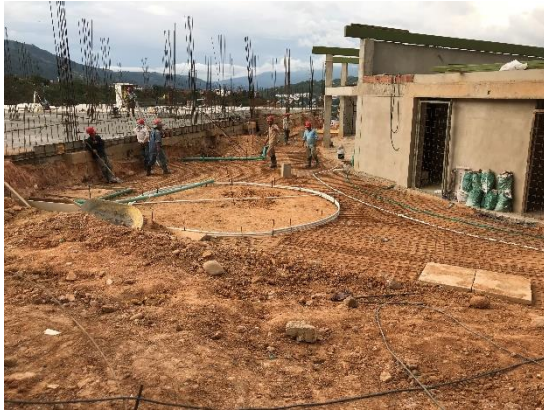
Foto 30. Malla de refuerzo para contrapiso en zona social

En zona social se fundió placa de contrapiso (Foto 31) con espesor de 10cm y reforzado con malla de 6mm (Foto 30) con separaciones cada 15cm separada a 4cm aproximadamente del suelo.

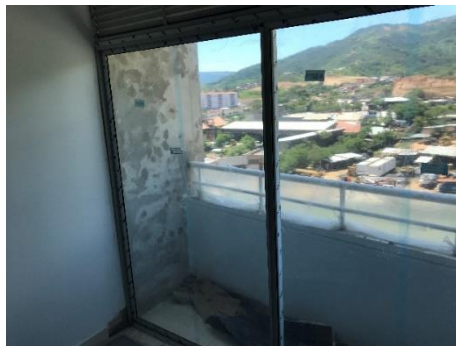
Foto 34. Ventanas piso a techo para sala de apartamentos

Las barandas de cada balcón (Foto 33), ventanas de habitaciones (Foto 34), baños (Foto 35) y salas (Foto 32) son inspeccionadas con los planos arquitectónicos proporcionados por este departamento y deben cumplir con las medidas y anclajes correspondientes, además de su correcto funcionamiento.

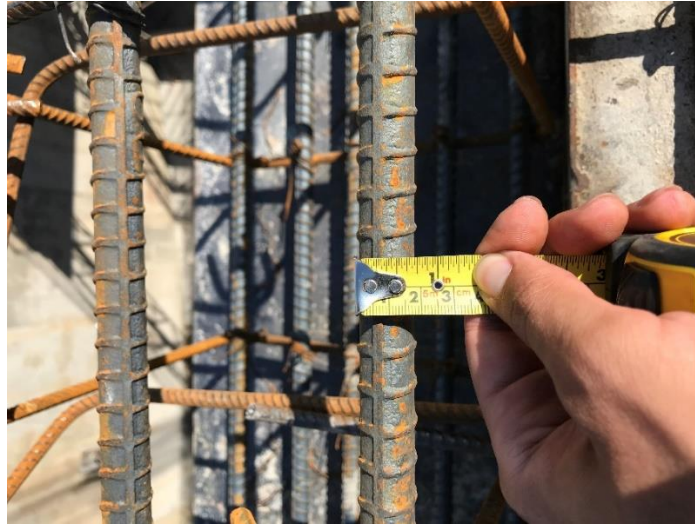
De primera instancia se medía los diámetros de las varillas y sus traslapos con una tolerancia de ± 1 cm de longitud.

Foto 36. Medida de diámetros de las varillas

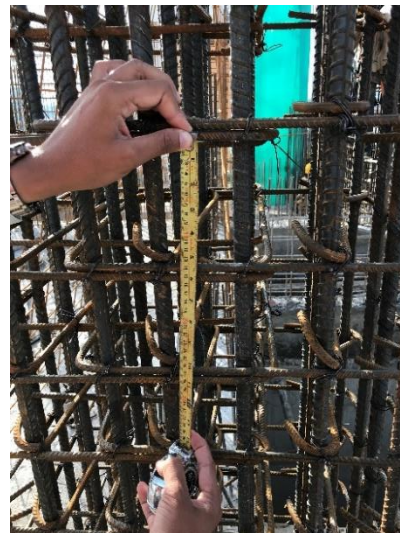
Siguiente se pasaba a corroborar la correcta conformación de los estribos y su separación con una tolerancia de ± 1 cm.

Foto 37. Separación entre estribos de una columna

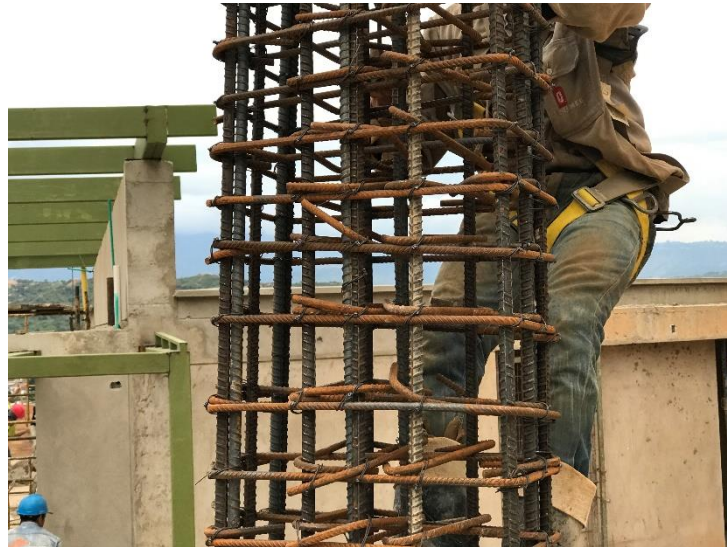
Por último, se inspeccionaron los amarres de los estribos para que no roben recubrimiento de concreto a la estructura de acero.

Foto 38. Amarres sin cabeza para garantizar recubrimientos

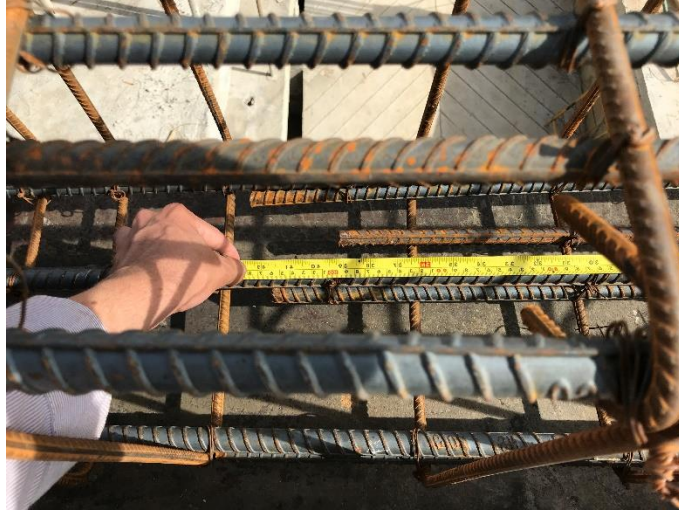
De primera instancia se medían los diámetros de las varillas y sus traslapos con una tolerancia de $\pm 1\text{cm}$ de longitud.

Foto 41. Medida de traslazo en viga

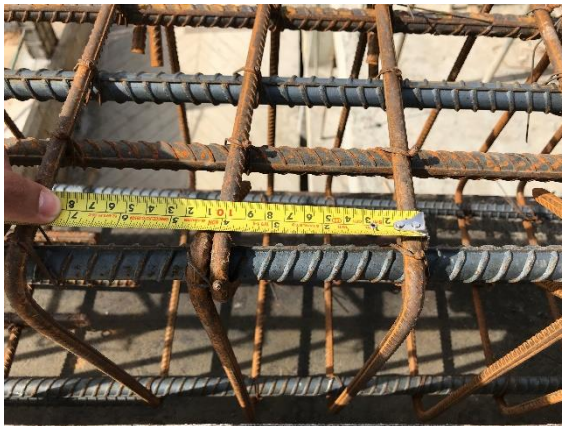
Siguiente se pasaba a corroborar la correcta conformación de los estribos y su separación con una tolerancia de $\pm 1\text{cm}$.

Foto 42. Separación de estribos cada 10cm

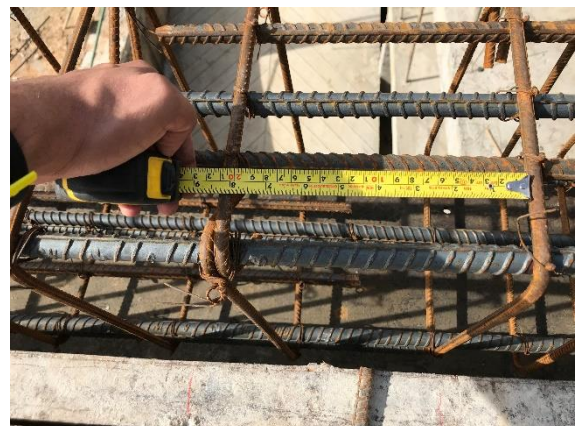
Foto 43. Separación de estribos cada 20cm

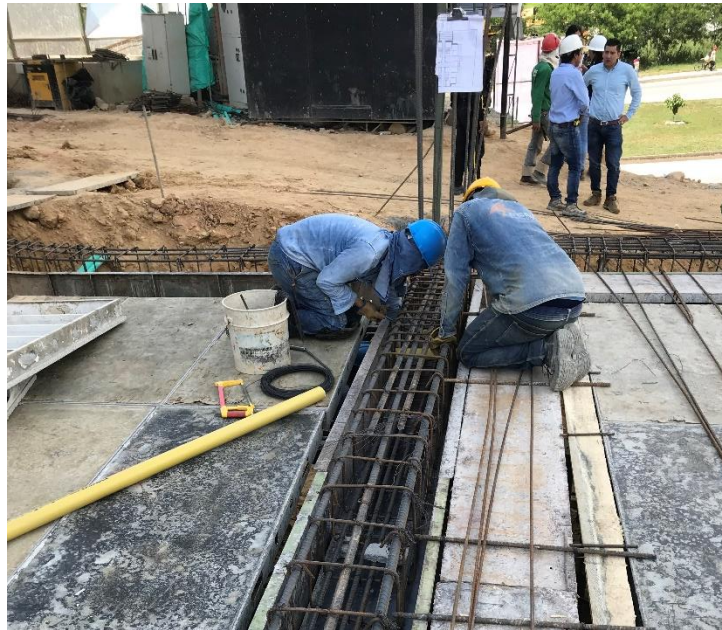
Por último, se inspeccionaron los amarres de los estribos que no estén sueltos, para poder instalar la formaleta y ajustar, con separadores, los recubrimientos de cada cara.

Foto 44. Posicionamiento de separadores de concreto para garantizar recubrimientos en vigas

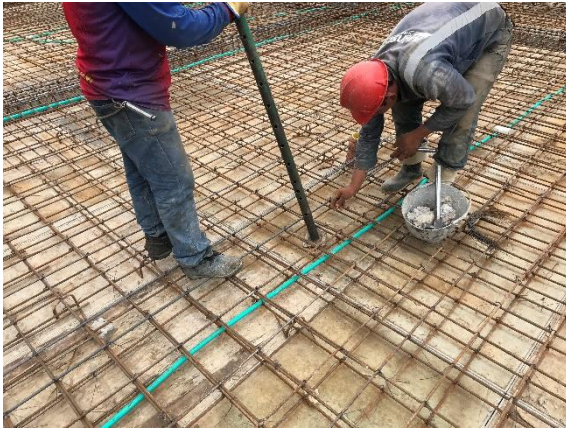
Se ubicaron las parrillas, superior en inferior, separadas 12,5cm entre sí, y con recubrimientos de $2,5 \pm 1$ cm, estos recubrimientos se garantizan con separadores de concreto distribuidos por toda la zona abarcada (Fotos 46 y 47).

Foto 45. Ubicación de separadores de concreto en parrilla de placa

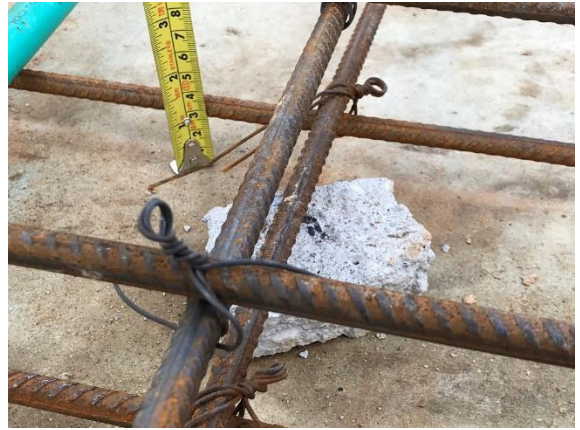
Foto 46. Separador de concreto para garantizar recubrimiento de parrilla en placa maciza
