**CONTROL DE CALIDAD EN LAS OBRAS DE SOTOMAYOR Y
CASA PUYANA – URBANAS S.A.**

**Trabajo de grado, practica empresarial
como requisito para optar al título de
Ingeniero Civil**

El presente proyecto de grado está basado en una práctica empresarial que se desarrolló en dos obras de URBANAS S.A "Sotomayor conjunto residencial y Edificio Casa Puyana", la practica tiene como objetivo el cumplimiento de las políticas de calidad en cada una de las obras, haciendo ratificar la certificación de la empresa ante el ente regulador ICONTEC y ante sus clientes.

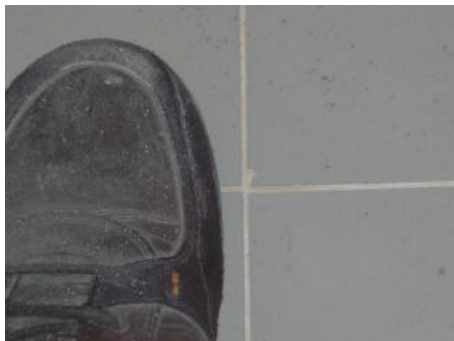
Porcelanato de apartamentos; se dice cumple condiciones de calidad cuando presenta uniformidad en cuanto a nivelación, color y superficie, basados en esto se realizó la supervisión de obra donde se encontró: en la fig. 1 y fig. 2 vemos que el porcelanato en su superficie presenta imperfectos que no pasan la revisión de calidad, uno por estar picado y otro por estar rayado.

Fig. 1. Porcelanato picado

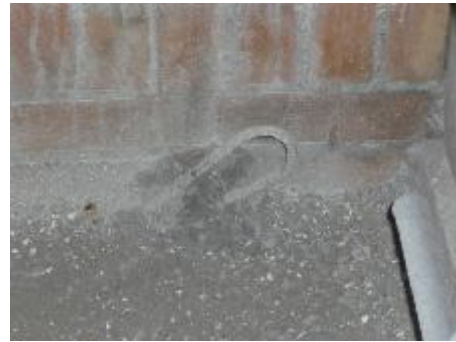
Fig. 8. Enchape sobre gancho

En la Fig. 7, observamos la falta de compromiso con la compañía, tenemos un muro incompleto por friso, pero esto no inquieta ni al enchapador, ni al pintor, sabiendo que tendrá que repararse y sus trabajos se realizaran de nuevo; de igual forma se observa en la Fig. 8. Se realizó la instalación del enchape del tablón de la zona de la terraza sobre un gancho de anclaje de líneas de vida, el correcto proceder es avisar al inspector de obra o supervisor para darle solución oportuna.

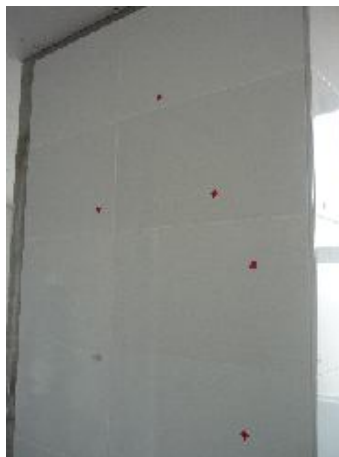
Debido a esto fue necesario hacer un seguimiento de cada uno de los baños, identificando las losas en las que se presento dicho problema (ver Fig. 12), esto para determinar la cantidad de losas por baño que deben ser cambiadas y si el numero de losas de cada muro superaba el 50% se denota como DC (demolición total), este reporte se dirigió al proveedor esperando una solución.

Fig. 12 Identificación de losas

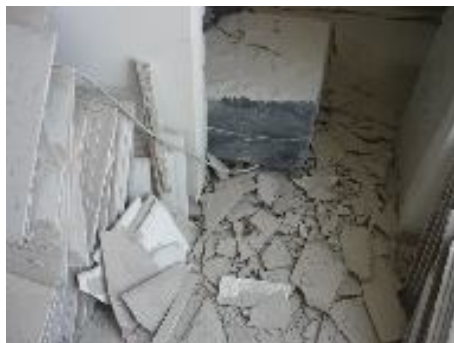
Al cabo de una semana de ensayos para acelerar el secado de las losas, los resultados no son satisfactorios y se decide demoler la cerámica colocada en 141 baños, por no cumplir con los estándares de calidad.

Fig. 15 Demolición de baños

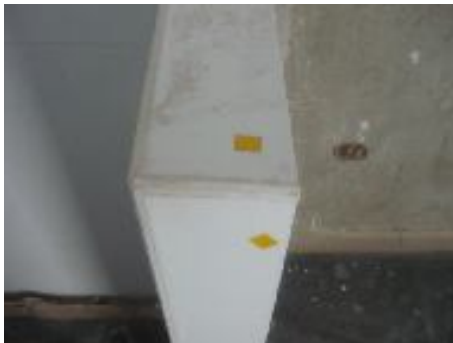
Otros de los detalles encontrados en obra con respecto a los lavaderos, son muros que no están a escuadra (Fig. 18) y losas maltratadas posiblemente por caída de herramientas (Fig. 19).

Fig. 18 Muro descuadrado

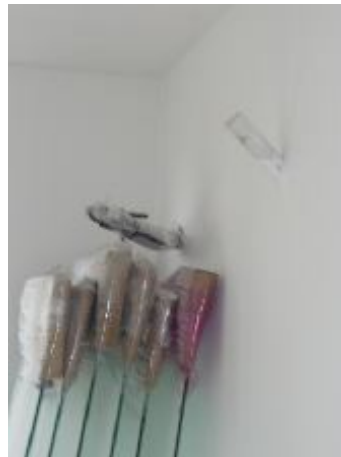
En cuanto a la revisión de conexiones eléctricas, se hace una revisión según planos de cada una de las cajas de luz en los 112 apartamentos de las dos torres, llevando el control en el formato de control y ejecución de obra, en esta primera revisión se verifica la ubicación y altura de cada punto, esto con el fin de no tener pendientes de obra en acabados finales, aunque como se observa en la Fig. 20 existen sus excepciones.

Fig. 20 Falta caja eléctrica en aire acondicionado

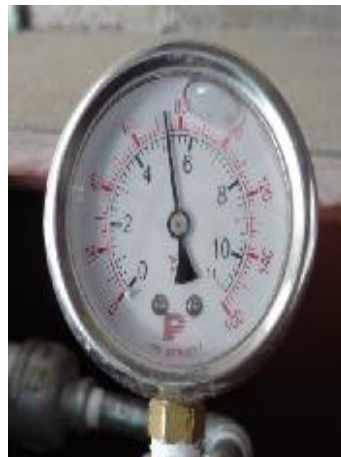
En la Fig. 24 se ve un manómetro cargado a 160 p.s.i. dos horas después el manómetro nos indica que hay pérdida de presión ya que registra 76 p.s.i. (Fig. 25).

Fig. 25 Registro final 76 p.s.i.

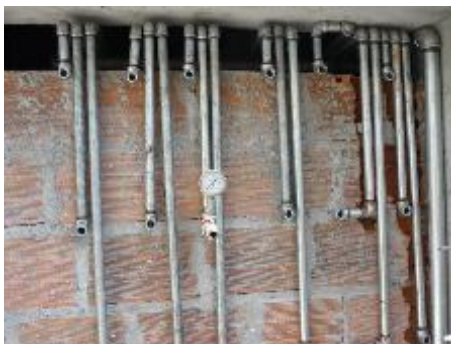
Al finalizar la instalación de la red de gas, se le da inicio a las pruebas de hermeticidad (GAS), la red de gas domiciliar se probó en base a la NTC 2263, el ensayo se hace por cada apartamento, se carga de aire a una presión de 35 psi, durante 20 minutos, en el cual el manómetro no debe sufrir pérdida de presión, para este caso a diferencia de la red hidráulica esta red se prueba a lo largo del recorrido de flujo, es decir desde el apartamento hasta la ubicación final del contador, donde se coloca el manómetro de presión (Fig. 27).

Fig. 27 Ensayo de hermeticidad

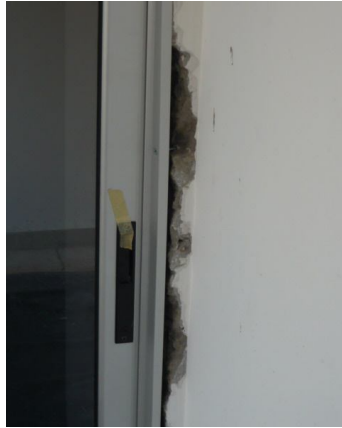
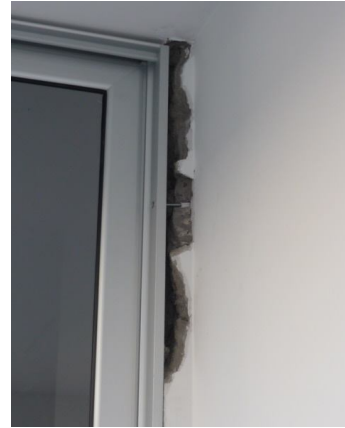
estuco; no siendo suficiente con esto se evidencia que alguno de los vanos no cumplían con las dimensiones y por esto el instalador lo "soluciona" corrigiendo el vano (Fig. 32 y Fig. 33).

Fig. 32 Instalación incorrecta

Fig. 33 Instalación incorrecta

La forma correcta de proceder es avisar al supervisor de obra que no se realizó la instalación, argumentando el motivo para que el responsable realice la garantía de su trabajo y se pueda seguir con la correcta instalación.

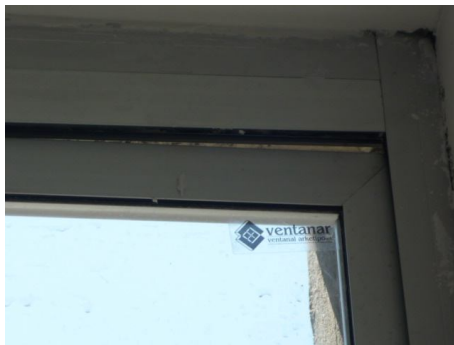
Fig. 34 Hoja descolgada

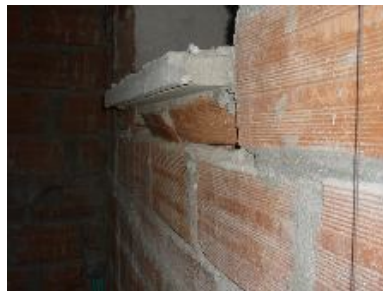
La actividad de mampostería deja un descuadre en la base de la alfajía generando que esta quede torcida (Fig. 43), el mayor inconveniente de este trabajo mal realizado es la solución ya que para ello se tendrá que armar nueva mente un andamio y retrasar otras actividades como friso interior.

Fig. 43 Ladrillo descuadrado

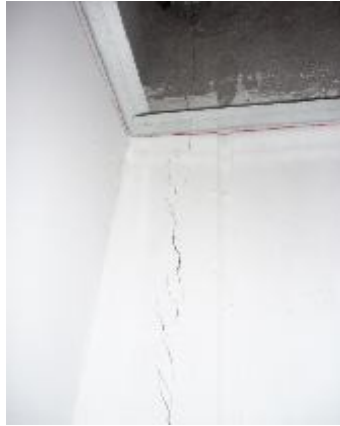
Continuando con la revisión de apartamentos se encontró en varios de ellos las dilataciones marcadas (Fig. 44), aunque no es un problema estructural, si afecta las políticas de calidad, se evalúan causas como falta de malla o malla suelta.

Fig. 44 Dilatación marcada 504 Torre B

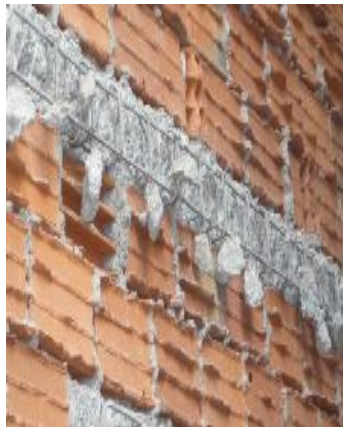
Existen sobre costos por actividades no contempladas para arreglar problemas de construcción, estos problemas se dan principalmente por no revisar las actividades a tiempo, en este caso se realiza un demolición de perfil de una de las fachadas del edificio, esto se conoce como descacilar (Fig. 45 y Fig. 46), esta se genera debido a que una de las placas no quedo alineada y por eso al tratar de plomar los frisos estos se hacen muy gruesos creando problemas de costos y fragilidad por peso.

Fig. 45 Descacilada de fachada interior
Apto 01 Torre B

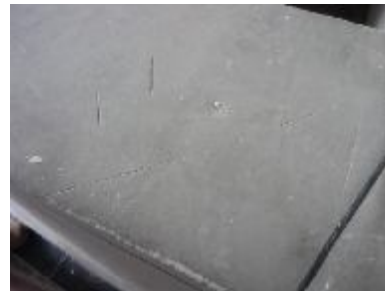
En base a lo anterior un frecuente daño ocasionado en obra, se dio por el trabajo de corte de lozas por parte de los enchapadores, estos no prepararon su sitio de trabajo y realizaron trabajos sobre alfajías y muros con ladrillo a la vista, esto ocasiono daños que tendrán que ser reparados por él (Fig. 47 y Fig. 48).

Fig. 48 Corte de disco en pasamanos

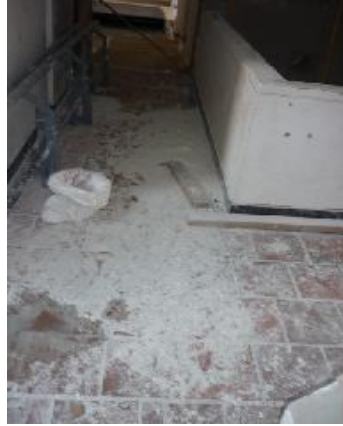
En la nueva era de la construcción se habla mucho de LEAN CONSTRUCCION, traducido al español quiere decir construcciones limpias, pero esto hace referencia a optimizar trabajos para aumentar el rendimiento en las actividades, se observa en la mayoría de las obras que no se exige mucho la limpieza del sitio de trabajo, esto conlleva a que se haga un desgaste de personal en jornales de aseo, esto nos dice que se debe exigir a cada contratista que debe entregar tal y como recibe, si recibe en condiciones optimas de limpieza así mismo tendrá que entregar una vez haya finalizado su trabajo, así mitigar el costo de aseo en obra y poder aprovechar ese personal para dar apoyo a otras actividades (Fig. 49 y Fig. 50).

Fig. 49 Desaseo Torre A

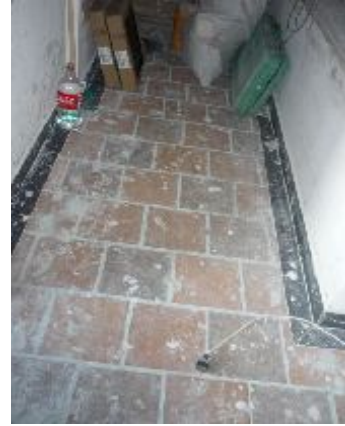
Fig. 50 Desaseo Torre B

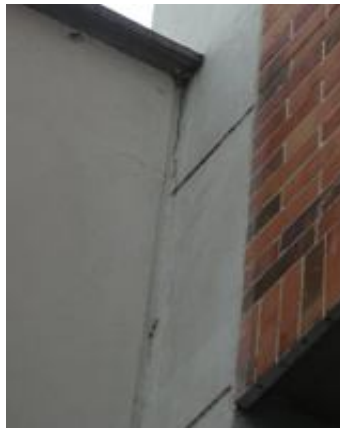
Es un edificio de apartamentos de 15 pisos, cuenta con un nivel de sótanos y zona social en el último piso, es una edificación nueva y no presenta problemas en su estructura, no obstante se encontraron algunos detalles, en la Fig. 53 se observa una fisura entre el edificio y el muro de parqueaderos, este es uno de los casos ya que la edificación en sus zonas comunes presenta estos detalles que realmente no presentan mayor consecuencias, en cuanto a los apartamentos se encontraron fisuras comunes como es el caso de la Fig. 54 donde se observa una fisura en todas las zonas de ropas, al parecer no se marco la dilatación en donde corresponde.

Fig. 53 Fisura Torre y muro parqueadero

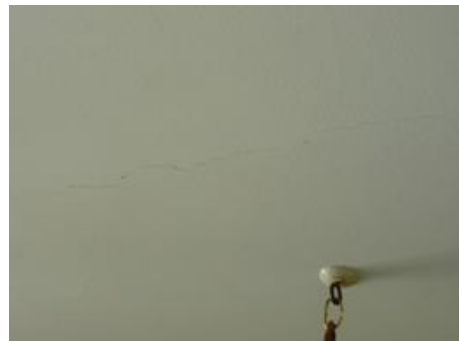
En la visita de apartamentos se vió que casi todos tenían fisuras menores en los muros interiores (Fig. 60) y fisuras en los techos (Fig. 61), también se evidencia el agrietamiento de fachada en el interior, ya que este ocasionó ruptura de enchape de baños (Fig. 62) en algunos apartamentos dejando en evidencia el posible asentamiento, este problema no solo afectó los primeros pisos sino también los últimos ya que se encontraron en el último piso múltiples fisuras (Fig. 63), este tipo de detalles han sido los más frecuentes en la visita realizada a cada uno de los apartamentos, estos detalles se mencionaron en cada una de las actas de vecindad, para dejar en evidencia el estado de estos antes del inicio de obra.

Fig. 61 Fisura techo apto 502

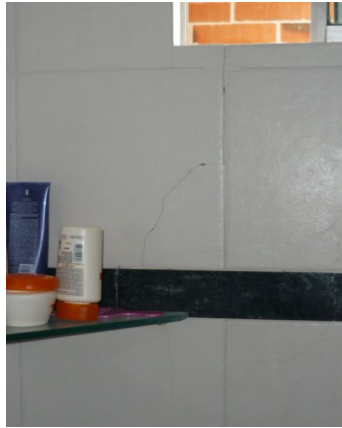
Fig. 62 Enchape de baño roto apto 301

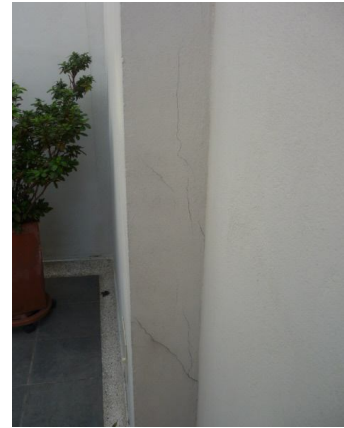
Fig. 63 Fisura Columna apto 1203

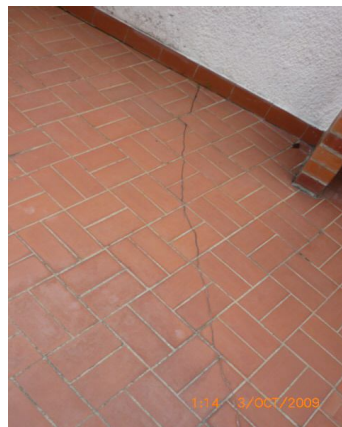
Fig. 64 Fisura de pisos en patio

Después de concertar con el propietario se dió vía libre a la visita y se constató que la casa se encuentra en buen estado en general, la única parte que presenta afectación es la zona de patio donde anteriormente se presentó el deslizamiento, posiblemente el terrero se asentó un poco y generó algunas fisuras en pisos (Fig. 64) y muros (Fig. 65 y Fig. 66).

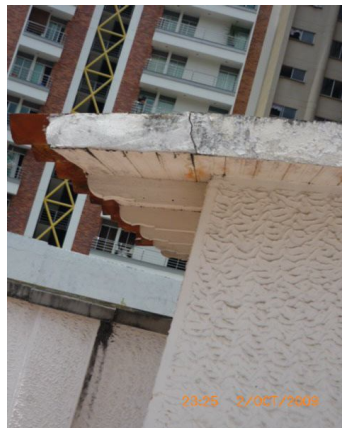
Fig. 69 Fisuras en planta segundo piso

Esta casa es vecina a la casa con dirección calle 48 # 39-36, al realizar la visita, se evidenció que esta casa también se vio afectada por el deslizamiento de tierra, que se produjo en la construcción del edificio tramonti, se ve en la grieta que divide los dos niveles de la casa, desde el patio de ropas (Fig. 67) hasta la cocina (Fig. 68), en las imágenes se ve que la afectación fue significativa, además de esto se observaron otra serie de problemas que posiblemente se ocasionaron a raíz de esto, que son las múltiples fisuras en los pisos (Fig. 69), tanto del primero como del segundo piso, y la fractura del techo del segundo piso en la zona del voladizo (Fig.70).

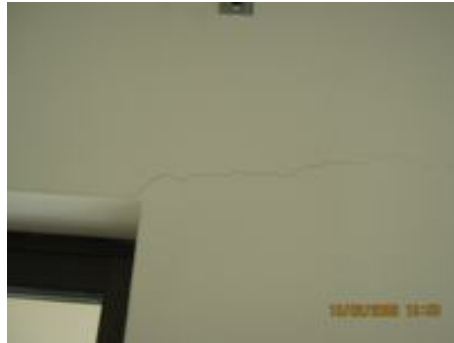
Fig. 71 Fisura en vano de ventana

A esta casa se le realizó la visita y se dejó constancia mediante un registro fotográfico, se encontraron detalles como fisuras (Fig. 71), pero no son de gran importancia, y más aun sabiendo que esta casa se encuentra desocupada (Fig. 72) esta en una etapa de remodelación total (Fig. 73),

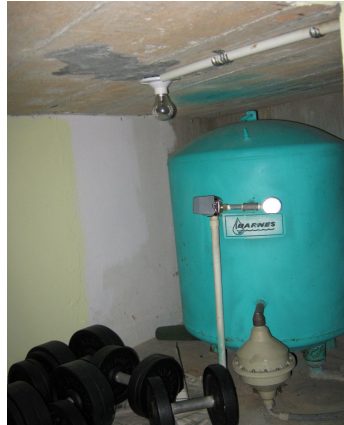
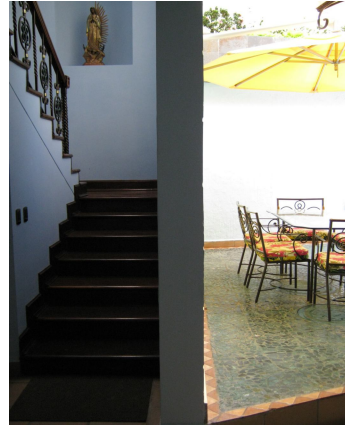
Al visitar a este predio se pudo establecer que se encuentra en excelentes condiciones estructurales, además que cuenta con instalaciones (Fig. 74 y Fig. 75) que se deben tener en cuenta a la hora de realizar las actividades de construcción, ya que como el sistema constructivo de Casa Puyana empieza con las pantallas ancladas, se deben revisar los niveles de sus vecinos para evitar afectaciones en sótanos o tanques subterráneos.

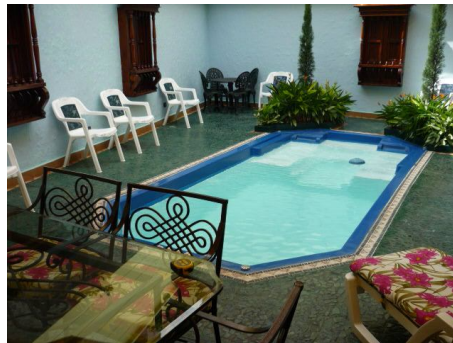
Fig. 76 Piscina de 1,5m ubicada en el sótano

Y para tener más aun en cuenta se encontró que en esta vivienda existe en el nivel más bajo una piscina (Fig. 76), esto obliga a llevar reubicar los puntos de anclaje a un nivel más bajo y a que la fuerza utilizada para el tensionamiento solo sea la mitad de la inicial programada.

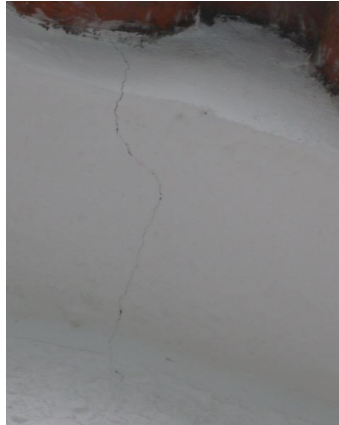
Fig.77 Fisura en soporte de cubierta

Esta también se encuentra en muy buenas condiciones, solo existen detalles menores, por ejemplo pequeñas fisuras (Fig. 77), pero también se encontró un cuarto de bombas (Fig. 78) y una piscina (Fig. 79) en la parte posterior de la casa, justo al lado del lote de Casa Puyana, en este caso no hubo

necesidad de reubicar los puntos de anclajes ya que el nivel del fondo de la piscina se encuentra por encima del mínimo requerido, lo que se tuvo que cambiar del diseño original fue la fuerza de tensionamiento ya que también se determina utilizar solo el 50% del valor total.

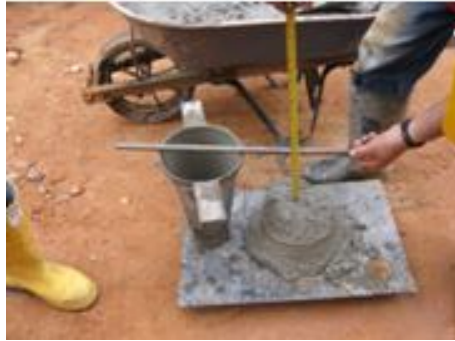
En la Fig. 90 se observa que el asentamiento está en el rango de aceptación ya que indica $5 \frac{3}{4}$ " , también nos indica la forma de medir el asentamiento; por otro lado en la Fig. 91 observamos que el asentamiento del concreto registra $8 \frac{1}{4}$ " , por esa razón se toma la decisión de no recibir el concreto en obra y devolverlo a la planta justificando la no conformidad.

Fig. 90 Asentamiento de $5 \frac{3}{4}$ ". OK

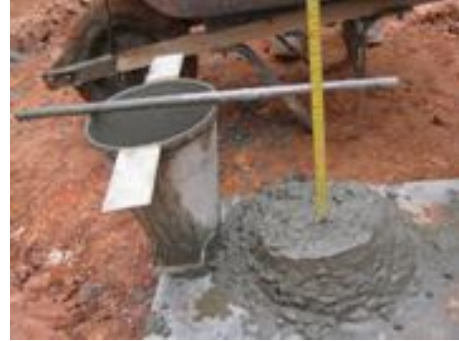
Fig. 91 Asentamiento de $8 \frac{1}{4}$ ". RECHAZADO

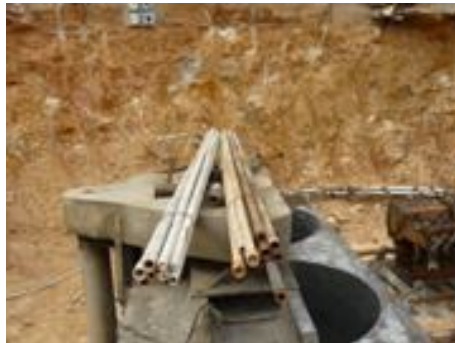
Fig. 111 Maquina de inyección

Pasadas 24 horas de la llenada del anclaje se da vía libre a la inyección del lechada, esto se hace con la ayuda de una maquina de inyección (Fig. 111), en esta maquina se prepara la lechada, después este lista envía con presión la lechada y se inyecta dentro del tubo PVC del anclaje (Fig. 112), se va

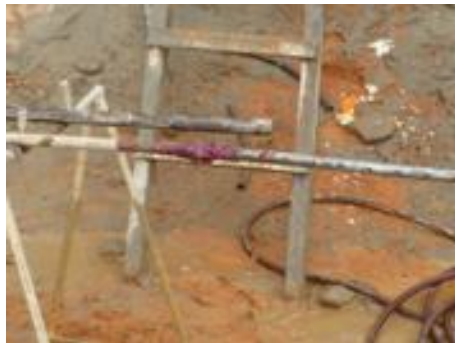
Fig. 113 Flauta de inyección

inyectando por metros con una tubería de acero y en su punta una tubería con perforaciones llamada flauta (Fig. 113) que es la que permite salir la lechada, la presión es medida y controlada por un manómetro (Fig. 114) esta se control por medio de llaves de paso; debido a la presión esta forma un bulbo en la parte baja del anclaje dándole un apoyo para evitar que salga cuando sea tensionado.

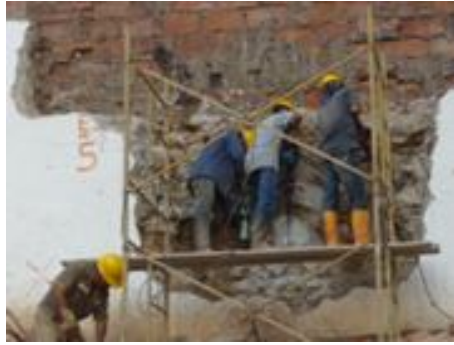
Después de realizado este procedimiento, se empiezan los trabajos referentes a la fundida de muro, para esto primero se hace necesario demoler el muro existente (Fig. 115), ya que no cumple con las características para soportar el tensionamiento, al finalizar dicha demolición se procede a la armada del muro según las especificaciones propuestas en los planos por parte del contratista, siempre que exista una armada de muros antes de continuar con otra actividad se debe revisar que el muro este bien armado y amarrado (Fig. 116) para garantizar que la resistencia del sea la esperada; es importante aislar los cables del anclaje, estos deben quedar libres del concreto del muro para que el

Fig. 115 Demolición de muro de cerramiento Fig. 116 Revisión de hierros en muro armado

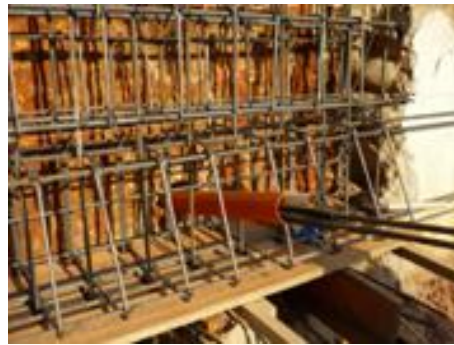
Fig. 117 Tubería evitando recubrimiento de anclajes

tensionamiento sea afectivo, por eso en este caso se aislaron con tubería de 3" (Fig. 117).

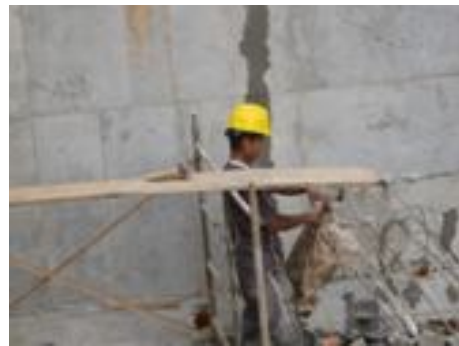
Fig. 129 Resane y detalle de muros

Después de tener los muros tensionados y seguros se procede a retirar la formaleta (Fig. 128), se revisa si el muro al desencofrar y evaluar si este requiere ser resanado (Fig. 129), la formaleta se lleva al sitio de almacenamiento donde se limpia y deja lista para ser usada de nuevo (Fig. 130).

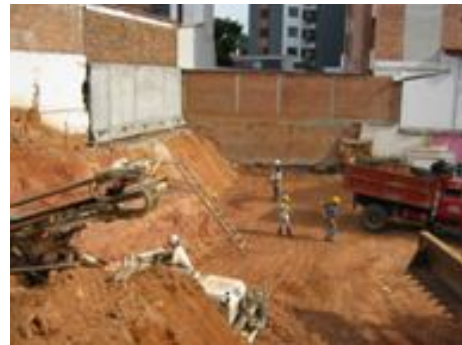
Fig. 132 Vista de perfil terreno nivel 2

Cuando ya tenemos tensionada la primera hilera de muros, se continua con el proceso de excavación, en ese momento es seguro seguir bajando el banco de tierra, aunque se debe hacer bajo algunas condiciones que nos garanticen la estabilidad del terreno, estas condiciones han sido dadas por el ingeniero experto en suelos según un estudio previo realizado por el mismo, este consiste en continuar con la excavación (Fig. 131) dejando una berma de 1,5 metros y tender un talud de relación 1:3, este nos garantiza la estabilidad del terreno (Fig. 132).

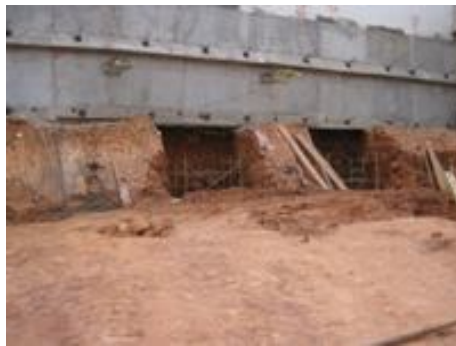
Fig. 133 Excavación por trincheras

Después de tener este corte se puede continuar con la armada de muros de contención por secciones o trincheras removiendo bancos de tierra de 3,5 metros de ancho (Fig. 133) donde se inicia la armada y fundida de muro, después que el concreto pase la capacidad portante del terreno se procede a excavar otro paño, y así continuar hasta terminar los tres niveles de pantallas ancladas y un último de muro de contención libre (Fig. 134), si se evalúan los tiempos de avance con este sistema el rendimiento es muy bajo por eso ante la premura de avance de obra se determinó utilizar concretos acelerados para poder finalizar esta actividad en el menor tiempo posible de una forma segura.
