APOYO AL SEGUIMIENTO Y CONTROL DE LA EJECUCIÓN DEL PROCESO CONSTRUCTIVO DE LA PAVIMENTACIÓN DE LA VÍA TOLEDO – MIRADOR - BUENA VISTA, SECTOR PR 0+00 – PR 0 + 550 Y LAS CALLES DE LOS BARRIOS BELÉN Y LA PRADERA DEL MUNICIPIO DE TOLEDO, NORTE DE SANTANDER

HEIDY LUCERO CAPACHO FLÓREZ

UNIVERSIDAD PONTIFICIA BOLIVARIANA
ESCUELA DE INGENIERÍA
FACULTAD DE INGENIERÍA CIVIL

2020

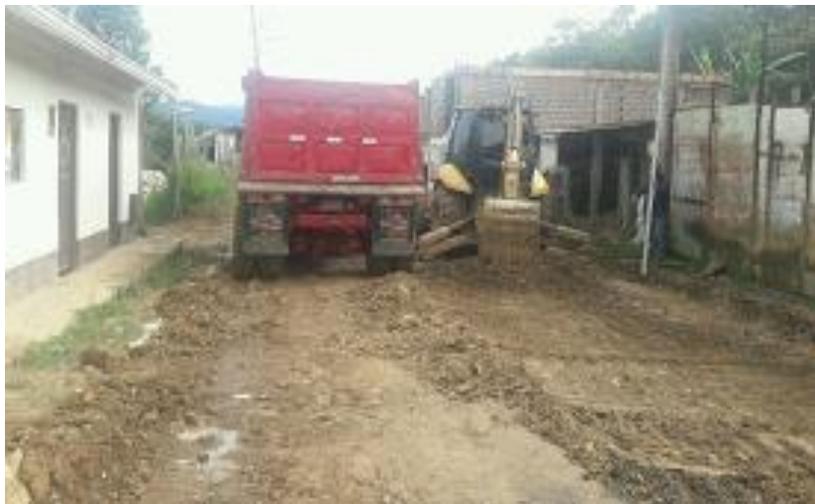
Imagen 6 Excavación de 15 cm de profundidad

En este proceso se procedió excavar la subrasante de 15 cm de profundidad por la longitud del tramo. En algunos sectores se encontraron fallos en la subrasante, lo cual se procedió a excavar y sacar estos fallos.

En el tramo Belén y la Pradera se presentó fallos, lo cual se hizo necesario intervenirlos excavando para estabilizar con piedra y material de afirmado (recebo). Estos fallos se presentan en la subrasante, lo cual, si no se estabiliza esto traería problemas en el pavimento como fracturas de losas.

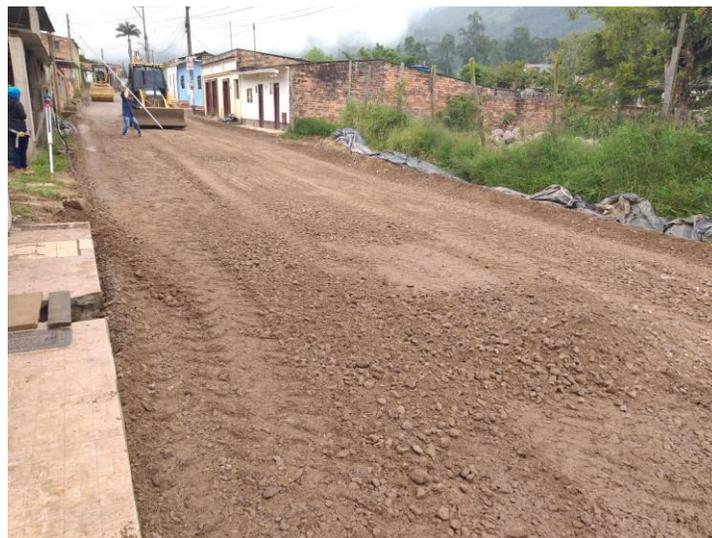
Imagen 10 Instalación de la Base

En la imagen 10 se muestra la instalación de la capa de base de 15 cm de profundidad.

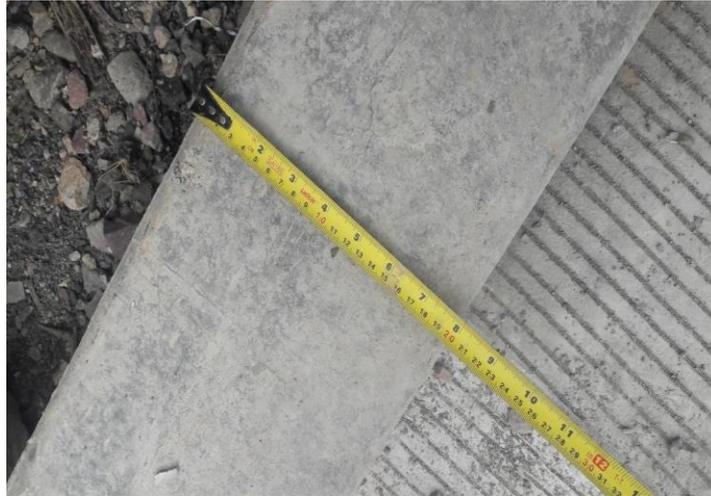
Imagen 29 Medición de Ancho del Bordillo

Como parte de supervisión las funciones realizadas es que cumpla con las cantidades de obra, que se realice los procesos constructivos adecuadamente y tomar mediciones de lo realizado cumpliendo con los diseños propuestos y especificaciones técnicas de Invias.

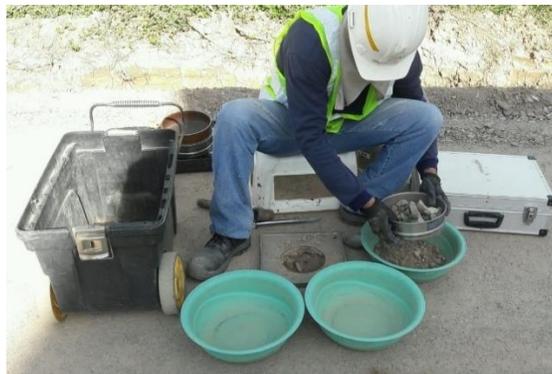
Imagen 30 Granulometría del material

En la imagen 30 se muestra la granulometría del material de la muestra de densidades de campo.

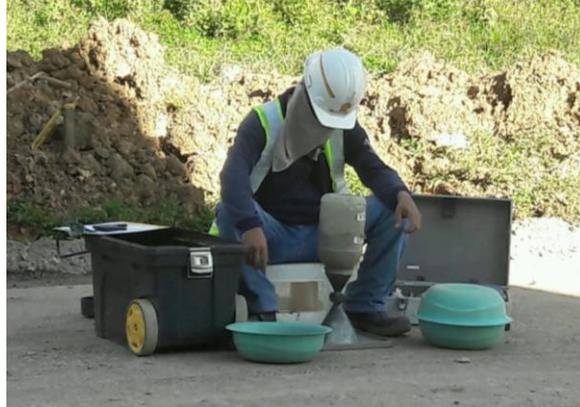
Imagen 31 Llenado del hueco con arena

En la imagen 31 se muestra el llenado del hueco con arena para saber el volumen del hueco.

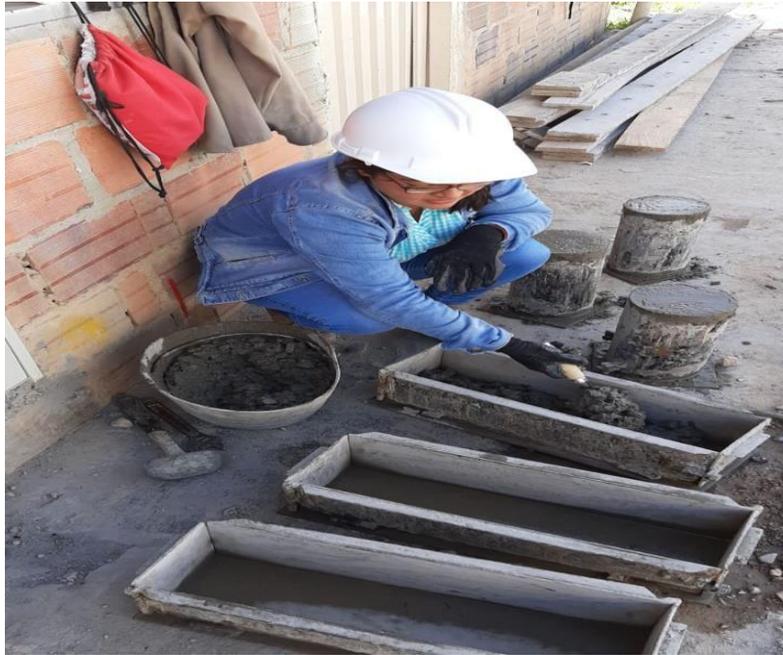
Imagen 33 Colocación de capa de Concreto

En la imagen 33 se muestra la colocación de las capas de concreto, según la norma INV E-402-13 de la tabla 402-3, se colocar en 2 capas el concreto, ya que tiene un ancho de 15 cm.

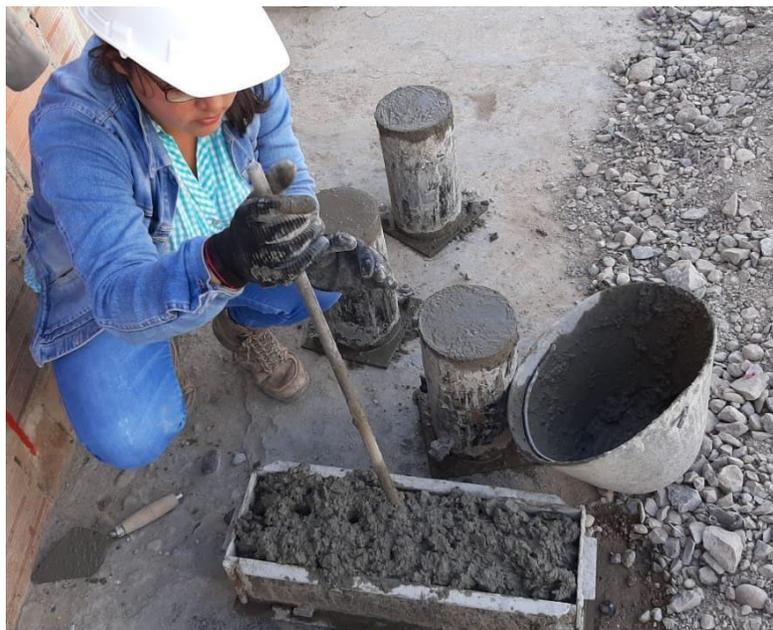
Imagen 34 Numero de Golpes

En la figura se muestra realizando el número de golpes por capa teniendo en cuenta que la vigueta tiene un área de 795 cm²; Según la tabla 402-2 de INV E 402-13, en la cual se debe dar 56 golpes por capa.

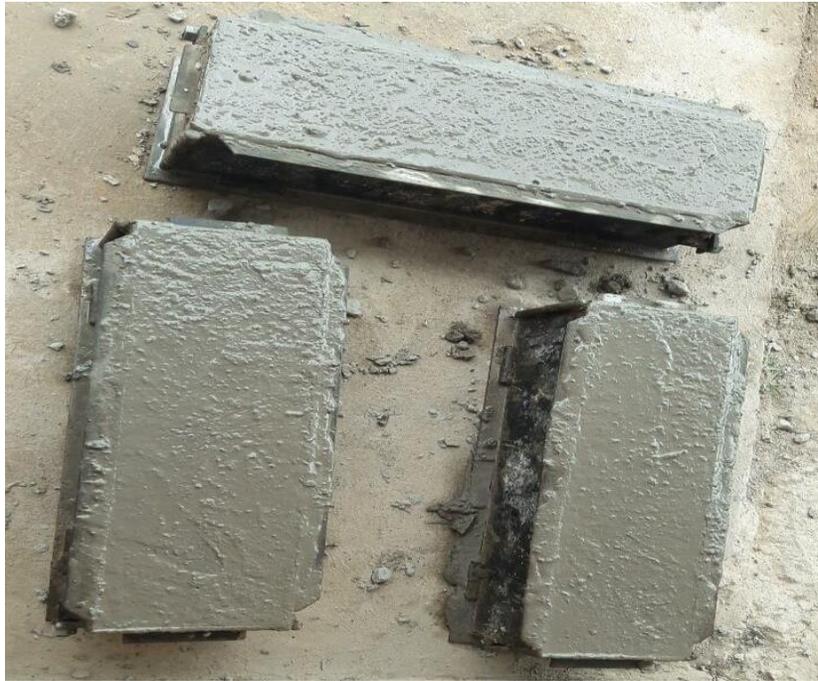
Imagen 35 Muestra de Viguetas

En la imagen 35 se muestra 3 (tres) viguetas realizadas con muestras de concreto de 41 MR de las losas de concreto.

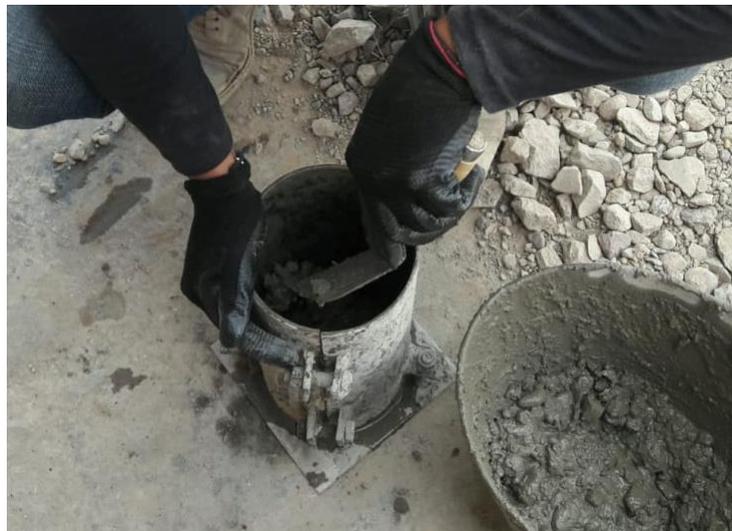
Imagen 37 Capas de Concreto

En la figura se muestra colocando el concreto, la cual se debe realizar en 3 capas, según la tabla de 420-3 de la norma de INV E 402-13, ya que el cilindro tiene un diámetro de 15cm.

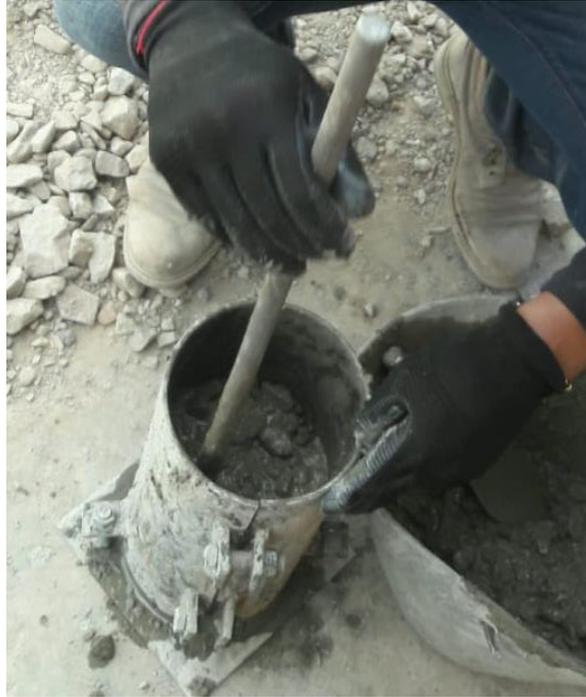
Imagen 38 Numero de Golpes

En la figura se muestra realizando el número de golpes por capa teniendo en cuenta que el cilindro tiene un diámetro de 15 cm; Según la tabla 402-2 de INV E 402-13, en la cual se debe dar 25 golpes por capa.

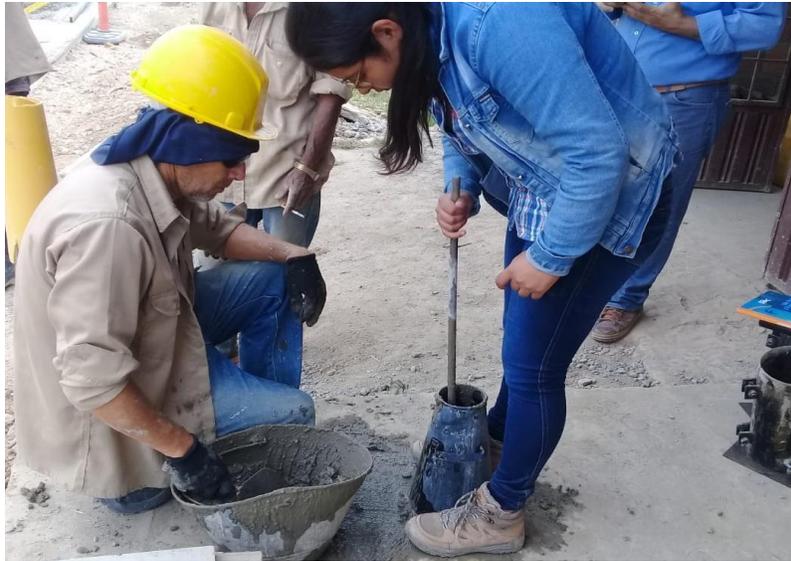
Imagen 41 Apisonado de una capa con la varilla

En la imagen 41 se muestra el apisonamiento por capa de 25 golpes, en la cual se llena la muestra de concreto en 3 capas, cumpliendo con norma INV E-404-13.

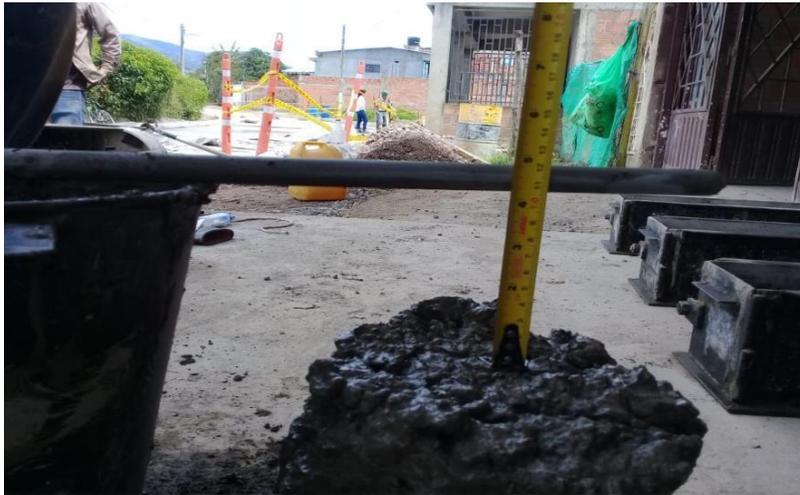
Imagen 42 Medida de Asentamiento

En la imagen 42 se muestra la medición del asentamiento, en la cual daba como resultado entre 4 y 5 pulgadas.

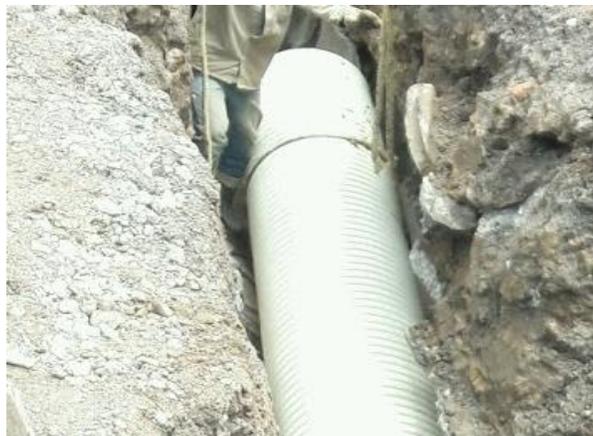
Imagen 44 Instalación de Tubo de PVC

En la imagen 44 se muestra la instalación de tubería de PVC, se realizó dos cajas de inspección en la unión de los tubos.

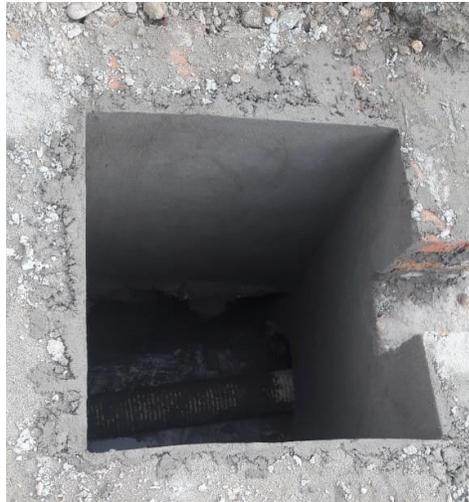
Imagen 45 Cajas de Inspección

En la imagen se muestra las cajas de inspección, la cual tiene 0.90 metros por 0.90 metros.
