**PRACTICA EMPRESARIAL:
PARTICIPACIÓN EN LA INTERVENTORÍA PARA LA CONSTRUCCIÓN
ESTACIÓN CABECERA DE FLORIDABLANCA DEL SITM DE PASAJEROS
DEL ÁREA METROPOLITANA DE BUCARAMANGA.**

INFORME FINAL

TITULO: PARTICIPACIÓN EN LA INTERVENTORÍA PARA LA CONSTRUCCIÓN ESTACIÓN CABECERA DE FLORIDABLANCA DEL SITM DE PASAJEROS DEL ÁREA METROPOLITANA DE BUCARAMANGA.

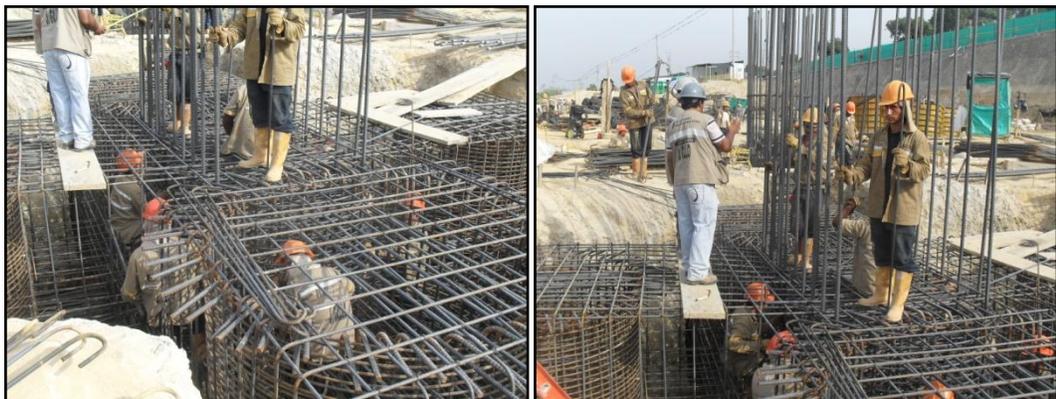
Foto 28. Acero dado ejes B-5'. Foto 29. Montaje columna ejes B-5'.

Se detalla en las fotografías, el armado de acero de un dado tipo cruz, estas estructuras contienen 22 toneladas de acero aproximadamente. Por otro lado también se observa el montaje de acero que sobresale del dado para la futura columna.

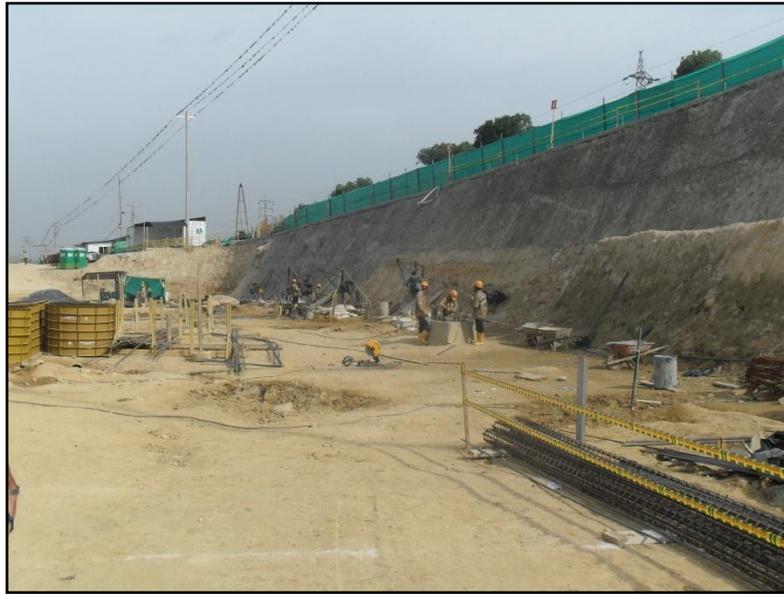
Foto 30. Cajones de cimentación talud oriental.

En el registro se pueden observar al fondo de la fotografía, las labores en anillos de cimentación adyacentes al talud oriental. Estos anillos al ser cercanos al talud tienen la característica de que su construcción inicia desde el nivel del piso, sin la previa excavación del dado. Se construyen desde el nivel de piso para que funcionen también como anillos de protección al ser colindantes con el talud.

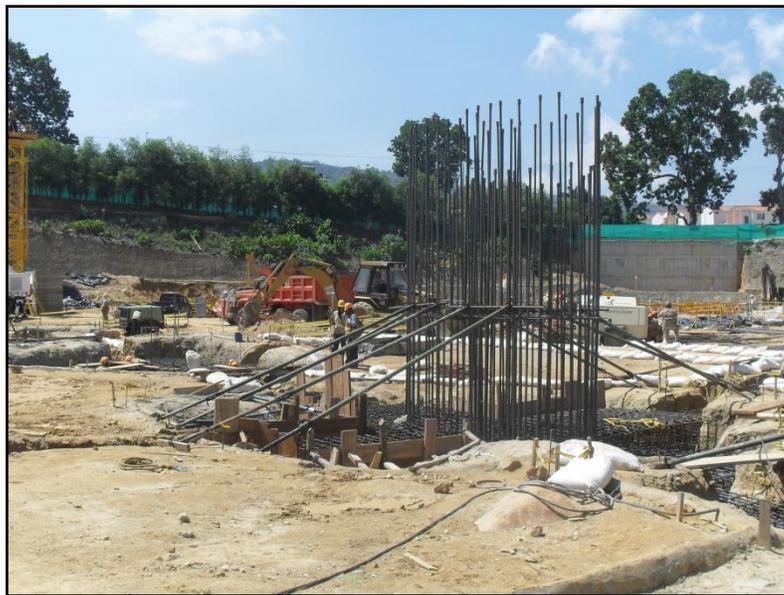
Foto 33. Dado de cimentación tipo cruz.

El dado tipo cruz que se observa en el registro, se encuentra aprobado por armado de acero, y en espera de la ejecución del vaciado de concreto. Se refleja también en la fotografía la formaleta, la cual se utiliza con el propósito de no desperdiciar concreto, en las esquinas que se forman en la unión de los dos rectángulos que representan la cruz. Los parales que sostienen el acero saliente para la columna, ayudan a que esta no se desvíe durante el vaciado del concreto.

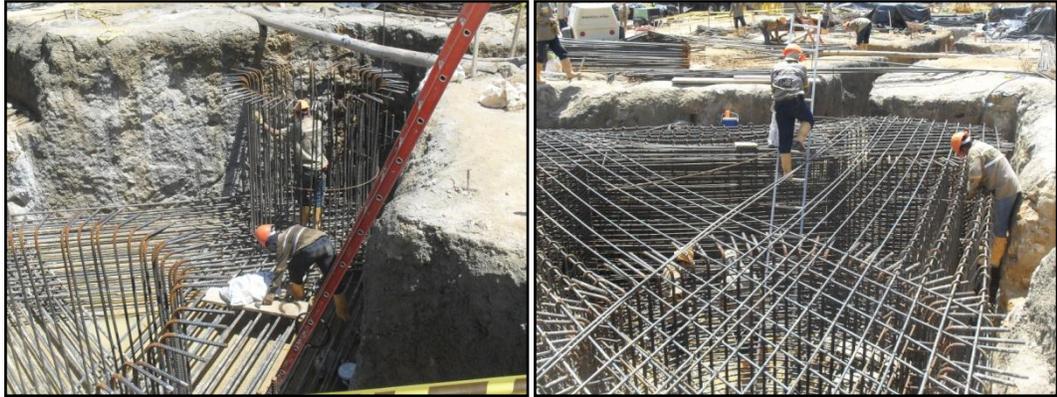
Foto 34. Acero dado tipo triangulo. Foto 35. Acero dado tipo triangulo.

El dado tipo triangulo como se detalla en las fotografías, lleva su mayor cantidad de acero en las tres vigas que conforman el triangulo, dejando un poco descubierto el centro, que es donde se encuentra el montaje para la columna. También se ve claramente que el dado tipo triangulo no necesita formaleta entre sus paredes y el acero de refuerzo.

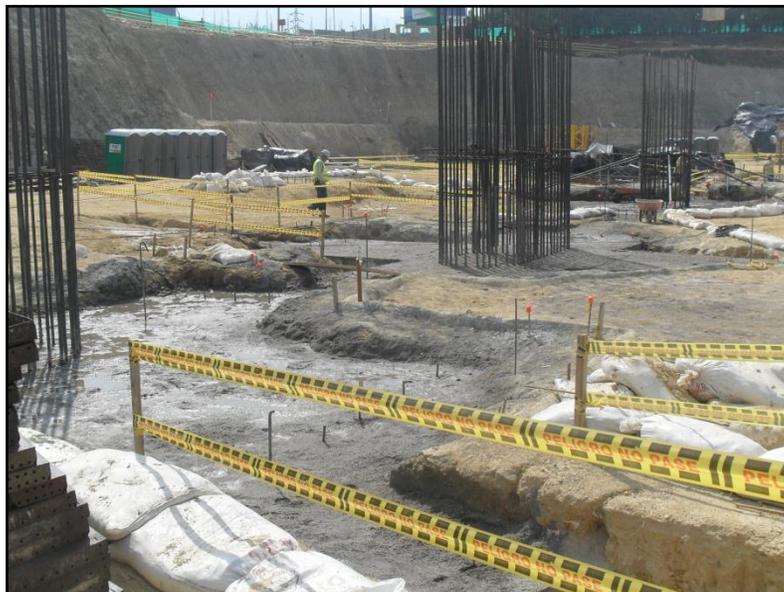
Foto 36. Arena húmeda para curado de concreto.

Debido a que los dados de cimentación, consumen un gran volumen de concreto, alrededor de 140 m³ aproximadamente. Se decidió para su curado, cubrir la superficie del dado ya fundido con arena y mantener esta arena constantemente húmeda por medio de roseado.

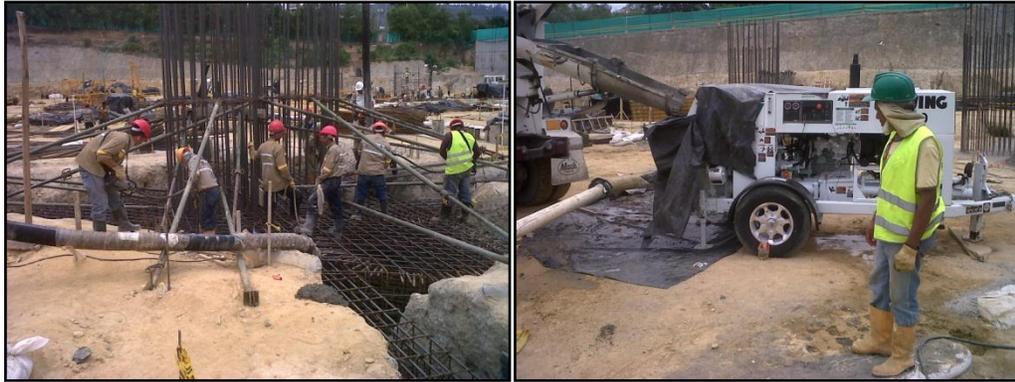
Foto 39. Vaciado concreto.

Con el propósito de optimizar tiempo, el concesionario ha decidió ejecutar el vaciado de concreto en los dados a doble manguera. Por lo tanto, a la bomba vehículo con la que se ha trabajado, se le suma una bomba estacionaria. Así una manguera se encarga de una zona del dado y viceversa, evitando que se formen montículos de concreto lo cual sucedía cuando se ejecutaba el vaciado de concreto con una sola bomba.

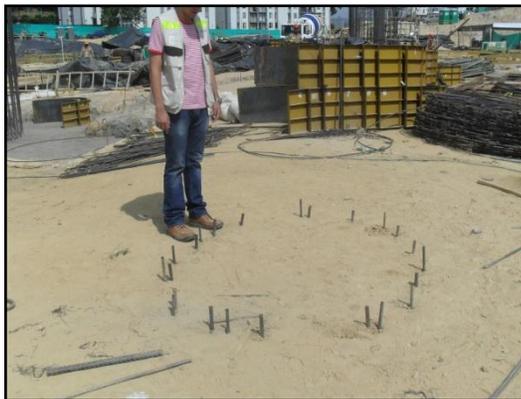
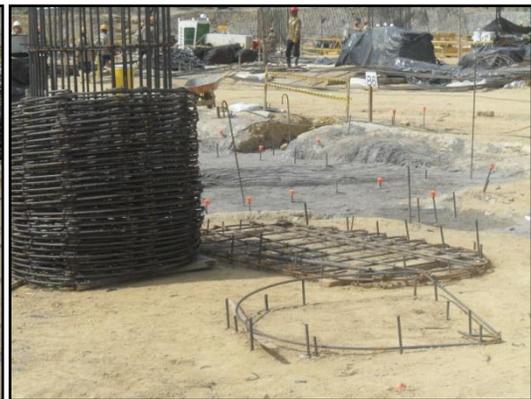
Foto 42. Matriz para acero.

En virtud, de los posibles trabajos en columnas se encontró que el concesionario, esta cometiendo un error al realizar el fuste de acero para las columnas, en una matriz que se encuentra instalada directamente al piso, como se observa en las fotografías 42 y 43. No se aplica la No Conformidad, pues el procedimiento constructivo de columnas no ha sido aprobado. Pero si se indica al concesionario, que la matriz para el acero del fuste se encuentre sobre una placa y no directamente al piso.

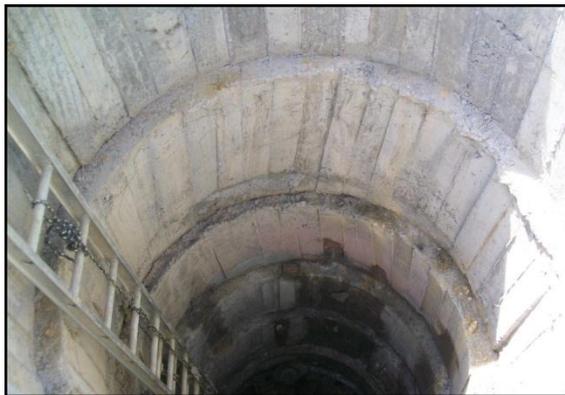
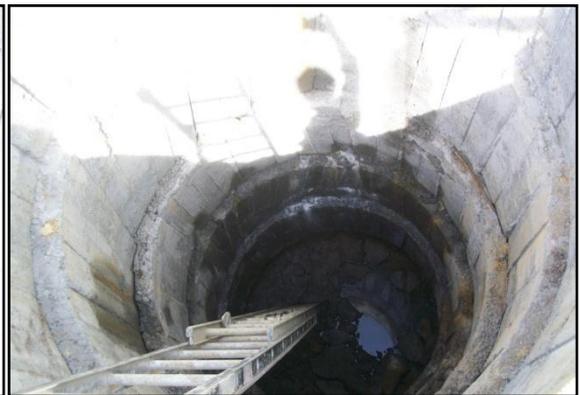
Foto 49. Anillos de cimentación.

Los anillos para cajones de cimentación que se observan en las fotografías 49 y 50, se ciñen al procedimiento especial de anillos de protección. En este caso debido a que el nivel de profundidad es mayor y en algunos casos se excavara hasta 12 metros. Los anillos de protección serán demolidos cuando se vaya a conformar el dado de cimentación. En algunos casos el cajón de cimentación no conforma ningún dado sino que es independiente, por lo tanto sus anillos de protección no serán demolidos.

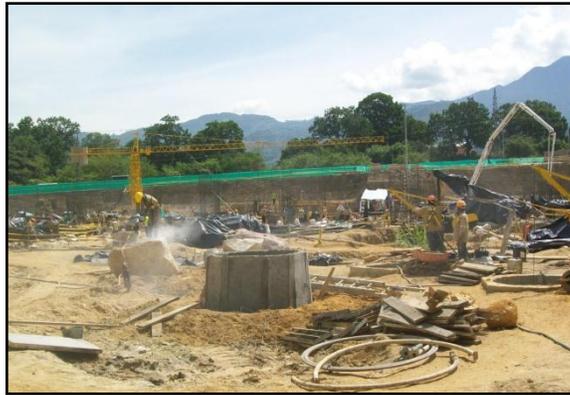
Foto 51. Anillos de cimentación (G-6).

La roca que impedía la ejecución del dado localizado en los ejes G-6, fue demolida en su totalidad, se espera el óptimo avance en los cajones y el dado de cimentación que se habían visto afectados.

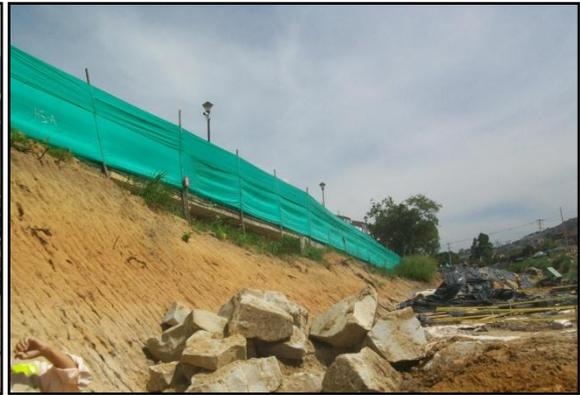
Foto 52. Escombros roca.

Como se retrata en el registro fotográfico la roca ha sido completamente demolida, se pueden observar sus escombros. También cabe constatar que a causa de la cercanía de la zona al talud occidental, los cajones de cimentación que no habían sido construidos por la afectación de la roca, están siendo ejecutados bajo el procedimiento de anillos iniciales de protección.

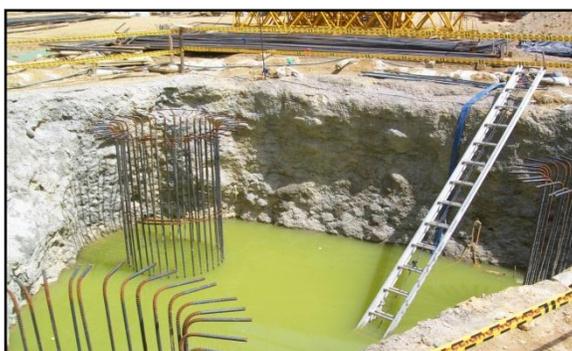
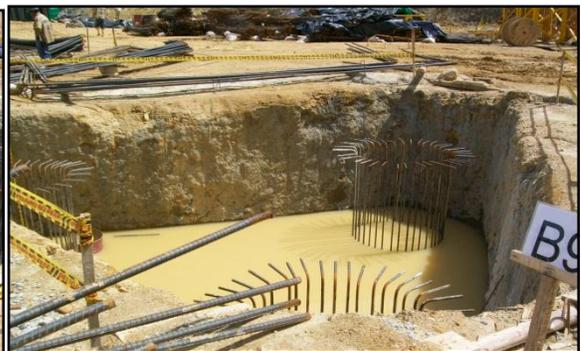
Foto 53. Dado afectado por invierno.

Foto 54. Dado afectado por invierno.

A raíz de los cambios climáticos y las lluvias de finales de Abril de 2010, hay dados de cimentación, que se encuentran inundados. Es inminente que el concesionario saque el agua, así no se estén realizando labores en estos dados. Pues al continuar el invierno, es probable que las paredes del dado se derrumben.

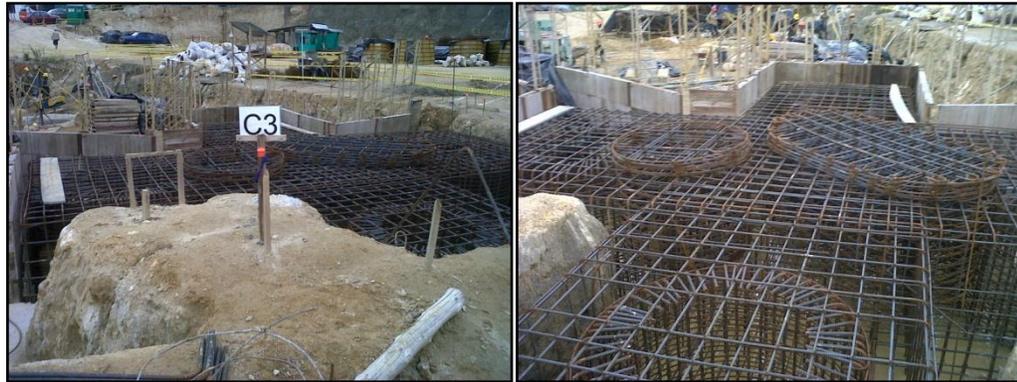
Foto 59. Formaleta dado C-3. Foto 60. Formaleta de madera para dado.

Se registra en las fotografías, como se continúan armando dados de cimentación, el dado localizado en los ejes C-3, tiene carácter especial, ya que al haber sido sobre excavado, ahora debe ser construido con formaleta en sus paredes. La formaleta esta hecha de madera y permite que el dado tome la forma tipo cruz.

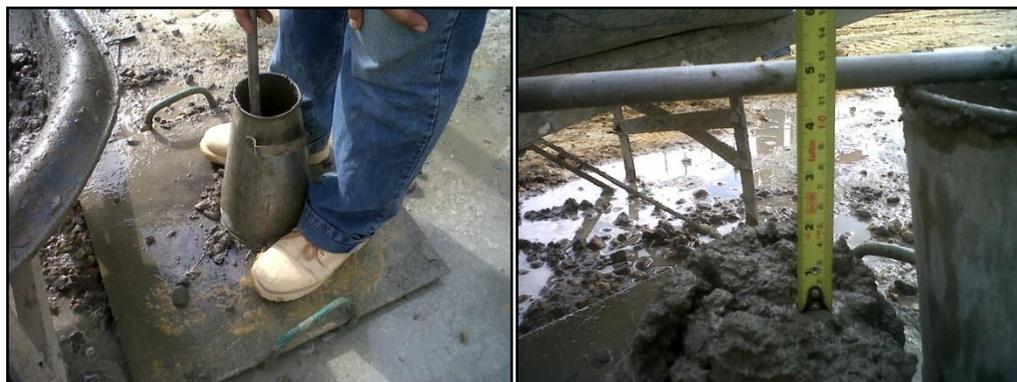
Foto 61. Slump para concreto. Foto 62. Resultado de Slump (5 pulg).

Se puede ver en el registro fotográfico, la realización del ensayo de consistencia del concreto o Slump, el cual se le aplica a cada carro mixer que ingresa a descargar concreto. En este caso en el cual el concreto esta destinado a columnas, el resultado del ensayo debería arrojar 5 pulgadas, mas o menos 1 pulgada.

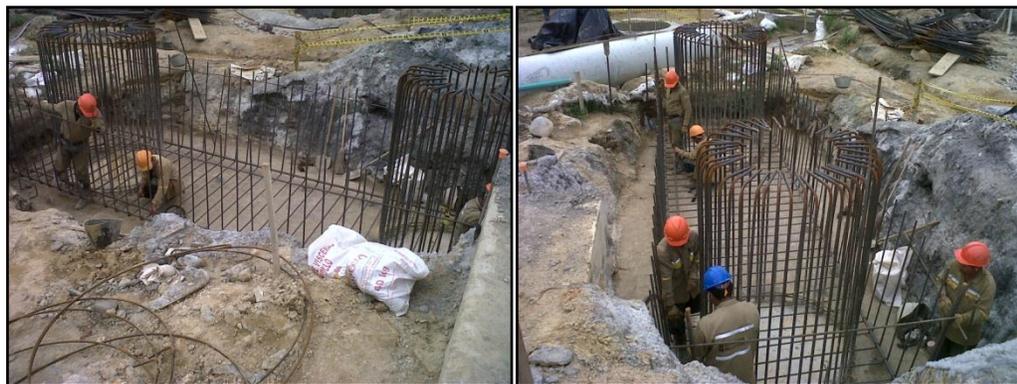
Foto 74. Acero dado cimentación. Foto 75. Dado cimentación rectangular.

El dado de cimentación tipo rectangular que se observa en el registro fotográfico, es el primero de su tipo en ser intervenido, ya que se iniciaron los trabajos de armado de acero de refuerzo. Como se puede ver también en la fotografías, el dado de cimentación no tiene paredes, ya que se encuentra sobre excavado, por lo que se deberán construir unas paredes falsas con formaleta, seguramente de madera, para poder llevar a cabo el proceso de vaciado de concreto en el mismo.

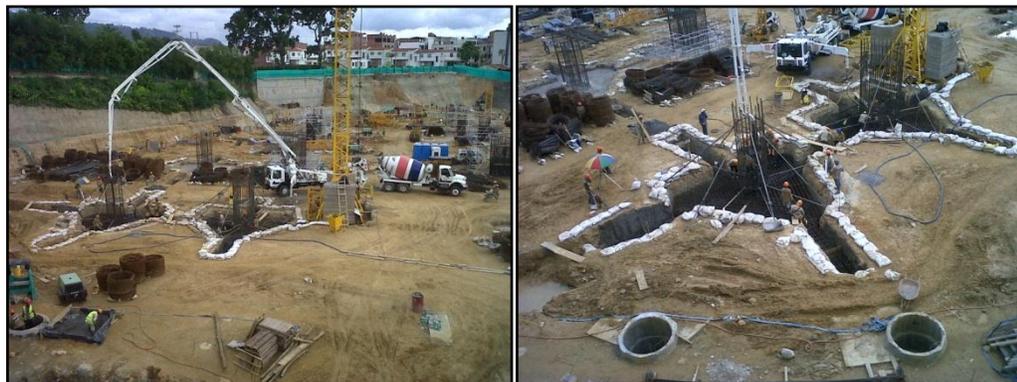
Foto 77. Ejecución dado cimentación. Foto 78. Ejecución dado cimentación.

El dado de cimentación localizado en los ejes B-9, que se retrata en el registro fotográfico, tuvo que ver ejecutado su vaciado de concreto, el mismo día que se

aprobó el correcto armado del acero, ya que por ciertas condiciones como son, encontrarse ubicado en una zona cercana al talud (talud sur), sufrir de infiltración de agua por nivel freático y por las condiciones climáticas de la época (lluvias). Corría riesgo de verse afectado, si se esperaba a ejecutar el proceso de concreto el día siguiente. Generalmente cuando la interventoría aprueba el armado de acero de las estructuras, permite al concesionario programar la ejecución de concreto para el día siguiente.

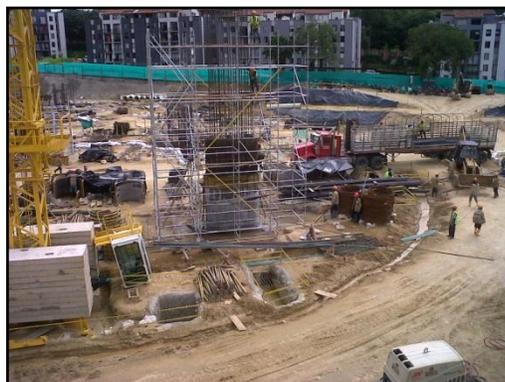
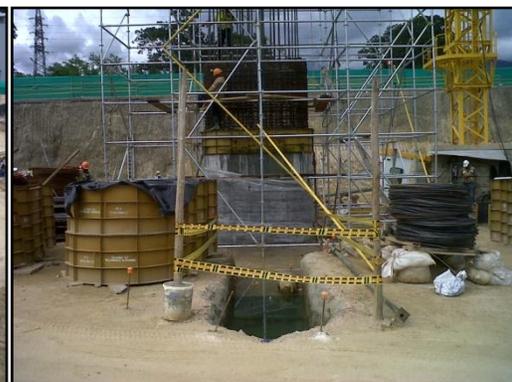
Foto 81. Columna de muestra.

Foto 82. Columna de muestra.

A la columna de muestra localizada en los ejes B-3 y que se observa en el registro fotográfico, Se le retiró la formaleta del primer tramo en ser ejecutado, para este hecho se contó con la presencia de la interventoría, en su parte estructural y arquitectónica, con el fin de observar los resultados e indicar las correcciones. En cuanto a la parte estructural, la columna cumple con las expectativas. Mas en lo que concierne a la arquitectura, la columna presenta un acabado poco estético en las marcas que dejan las uniones de los tableros de la formaleta, donde se pueden observar partículas finas de los agregados del concreto, además presenta manchas de oxido en algunas zonas, recordando que el acabado de la columna es en concreto a la vista. Se sugiere utilizar algún producto sellante, en las uniones de los tableros de la formaleta, para las futuras columnas, pues por lo visto el cordón que se implementó, no dio el resultado esperado. Para las manchas de oxido, la interventoría simplemente recomienda tener mayor cuidado con el mantenimiento de la formaleta metálica.

A su vez, se transmite al concesionario, que debe realizar la reparación de los defectos, del primer tramo de la columna de muestra, a la mayor brevedad posible. En las fotografías 81 y 82, también se puede ver, que la columna se encuentra en proceso de curado del concreto, constantemente se le riega agua y además se envolvió en plástico, con el fin de que el agua que se evapora, por las altas temperaturas, quede atrapada dentro del plástico. En esta misma columna se comenzó el trabajo de armado de acero para el segundo tramo, y así ir llegando a la altura de diseño. En el primer tramo se avanzó en 3 metros de altura, de los 8 metros requeridos por los diseños.

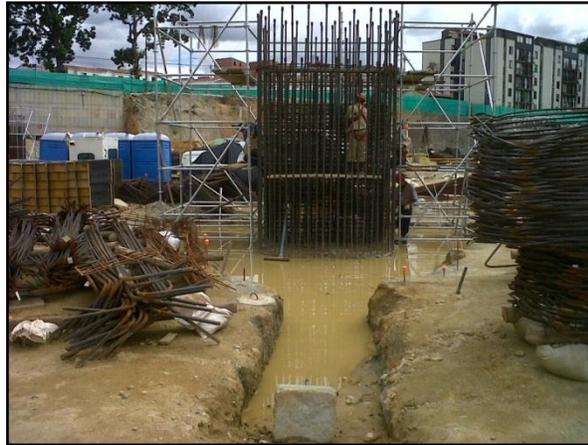
Foto 84. Trabajos en columna C-7.

En el mismo ítem, la columna que se encuentra en los ejes C-7, se encuentra en avance de armado de acero para primer tramo. Como se aprecia en la fotografía 84, se están instalando los andamios a su alrededor, ya que estos son un requerimiento para el momento de ejecutar el vaciado de concreto. No obstante para poder llevar adelante la ejecución del concreto en esta columna, también se debe colocar la formaleta y esperar que cumpla con las exigencias mínimas de recubrimiento. Es de aclarar que la interventoría también revisa, los niveles de cada columna, por medio de su equipo de topografía.

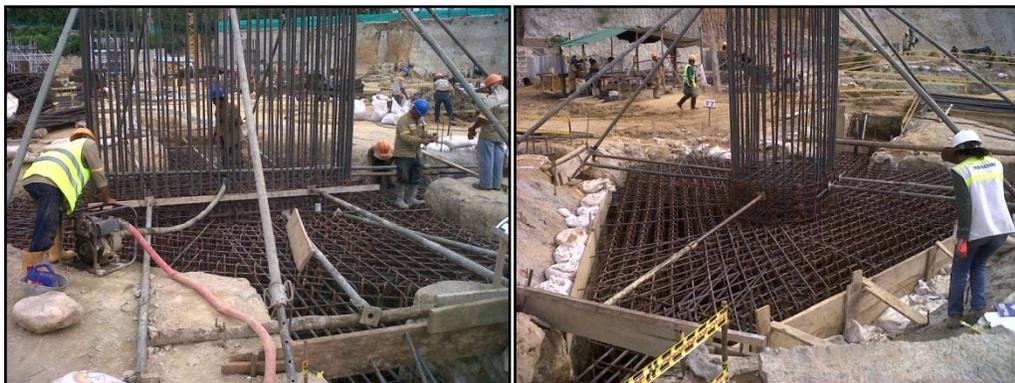
Foto 89. Dado cimentación E-4.

Foto 90. Dado cimentación F-7.

En el ítem correspondiente a los dados de cimentación, estos se siguen ejecutando normalmente. Para la revisión del acero en estas estructuras, los inspectores deben estar constantemente chequeando, que se amarren las diferentes capas de acero. Ya que si se descuida un momento, es casi imposible observar el acero de la parte inferior del dado de cimentación, si ya se instaló acero en la parte superior del mismo. El dado de cimentación ubicado en los ejes E-4 (ver fotografía 89), fue revisado y aprobado, para su proceso de vaciado de concreto. Mientras el dado de cimentación localizado en los ejes F-7 (ver fotografía 90), fue inspeccionado, y se encontró que faltan por amarrar algunos bastones en sentido vertical, por lo que no se aprobó su proceso de vaciado de concreto.

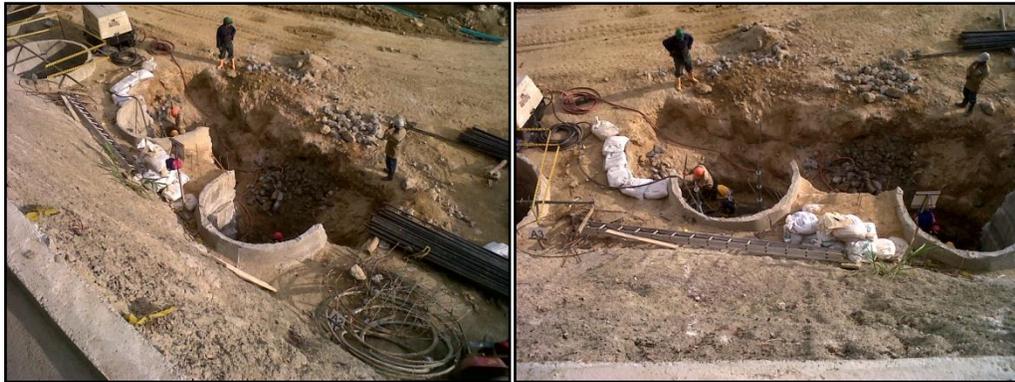
Foto 91. Demolición anillos cajón. Foto 92. Demolición anillos cajón.

Los anillos para cajones de cimentación ubicados en los ejes A-2, que se registran en las fotografías 91 y 92, dejaron de ser ejecutados y se decidió su demolición. Esta decisión se debe a que los anillos se encontraban descentrados, afortunadamente solo se habían ejecutado 2 anillos en cada cajón de cimentación. Este error es imputable al equipo de topografía del concesionario, y de haber proseguido con el proceso de cajones de cimentación, dados de cimentación y posterior columna, esta última no hubiera quedado en la localización que indican los planos.

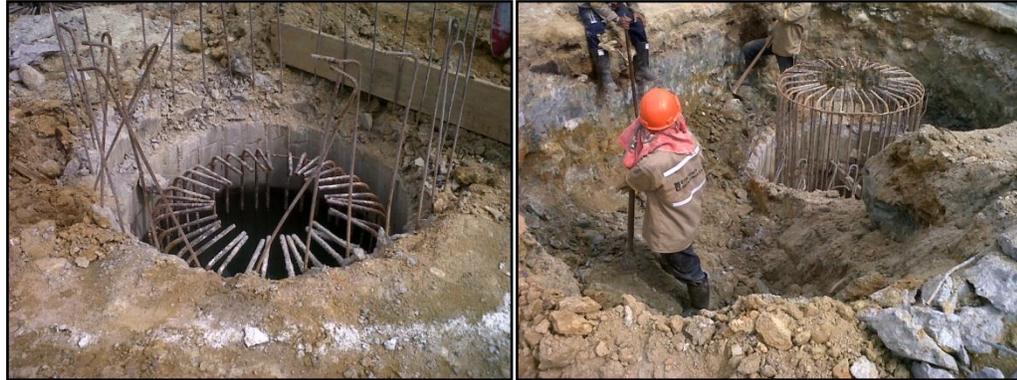
Foto 93. Demolición anillos cajón. Foto 94. Demolición anillos cajón.

Los cajones de cimentación que se observan en el registro fotográfico, y que se encuentran localizados en los ejes G-6, ya fueron ejecutados. Cabe recordar que en este lugar era donde se encontraba la roca de gran dimensión que fue destruida. Para continuar con el proceso e iniciar la excavación, que dará forma al dado de cimentación compuesto por estos cajones, se procedió a demoler primero los anillos de protección de dichos cajones.

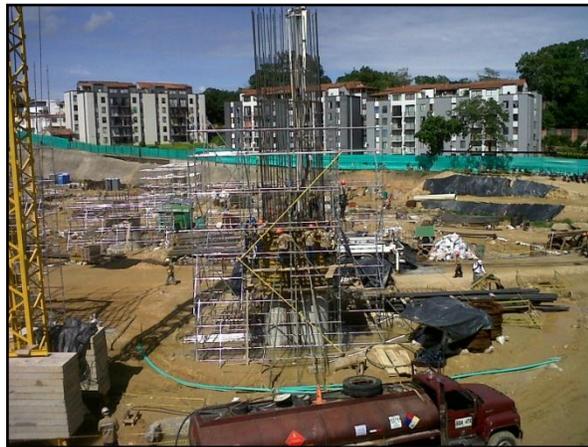
Foto 95. Segundo tramo columna de muestra.

Para Mayo 25 de 2010, se ejecutó el segundo tramo vertical de la columna de muestra, localizada en los ejes B-3, como se aprecia en la fotografía 95, se necesitaron 14 m³ de concreto para este segundo tramo. Las especificaciones para el trabajo de construcción y acabado de columnas, siguen siendo las mismas que la interventoría transmitió en su momento, cuando observó el resultado del primer tramo de esta misma columna. De necesitarse alguna reparación, en esta columna o en las demás, el concesionario es el responsable de hacerlo.

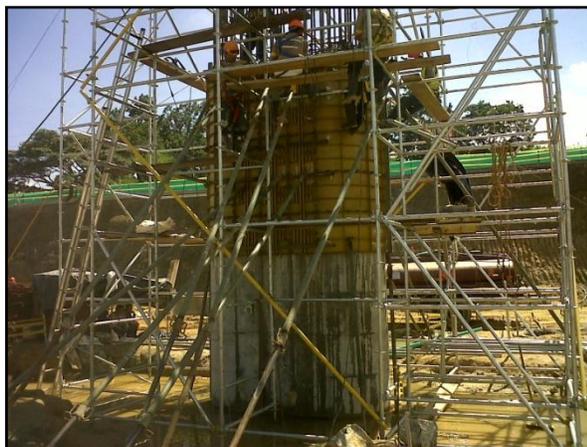
Foto 96. Vista cercana columna de muestra.

En el registro fotográfico, se aprecia una vista cercana de la columna de muestra. En la parte alta se encuentra instalada la formaleta para el segundo tramo, tramo de 3 metros verticales. En la parte baja el concreto sigue en etapa de curado, ya no se utiliza el plástico con el que se envolvió inicialmente, pero si se continúa regando con agua.

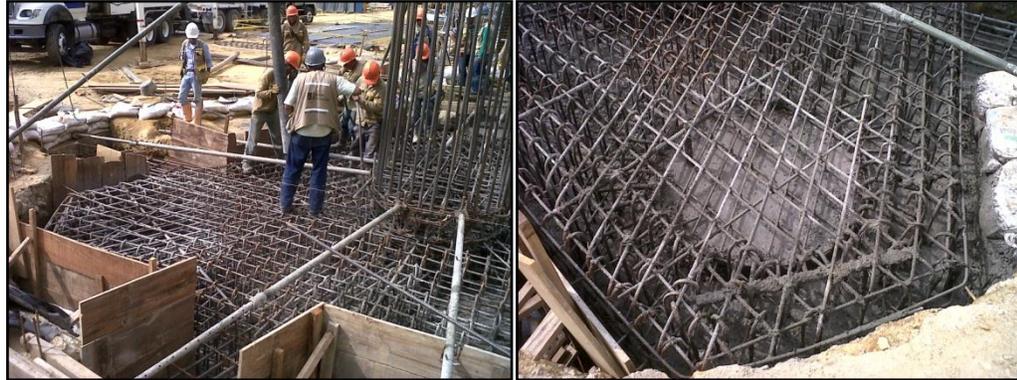
Foto 103. Dado cimentación F-8. Foto 104. Dado cimentación F-8.

El concesionario ha incrementado sus frentes de trabajo, como consecuencia de esto, se ve mayor ejecución de estructuras simultáneamente. Se ejecutan cajones de cimentación, dados de cimentación y tramos de columnas, paralelamente. En las fotografías 103 y 104, se puede observar la ejecución del proceso de vaciado de concreto para el dado de cimentación localizado en los ejes F-8. Con formaleta de madera en sus paredes, las cuales se habían visto afectadas por el invierno.

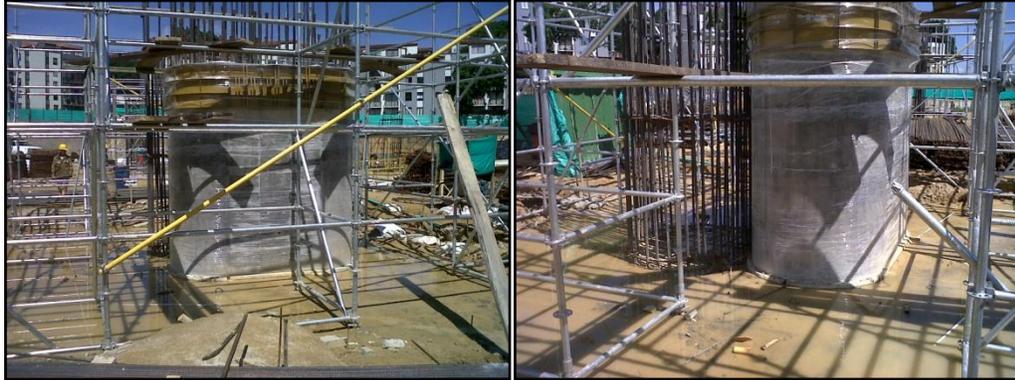
Foto 109. 1er tramo columna C-4. Foto 110. 1er tramo columna C-4.

Conforme a los resultados vistos por la interventoría, en la columna de muestra. Se decidió dar vía libre a la ejecución de columnas, con previa autorización para el proceso de vaciado de concreto. A partir de esto el concesionario aceleró la ejecución del primer tramo de varias columnas, para las cuales ya se habían supervisado las cantidades de acero, separación entre acero, y espacio de recubrimiento entre acero y formaleta.

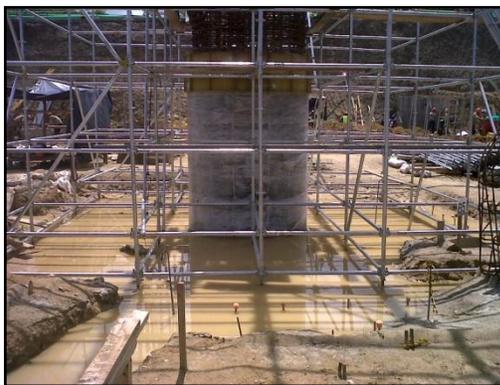
Foto 111. Primer tramo columna B-5.

Para Mayo 25 de 2010, se cuenta con la ejecución a primer tramo, de las columnas ubicadas en los ejes B-4, B-5 (ver fotografía 111) y C-4 (ver fotografías 109 y 110), mas los dos tramos de la columna de muestra. La columna B-5, es la primera columna completamente curvada en ser ejecutada, al ser una columna sin parte plana, no se utilizaron los tensores metálicos en su construcción.

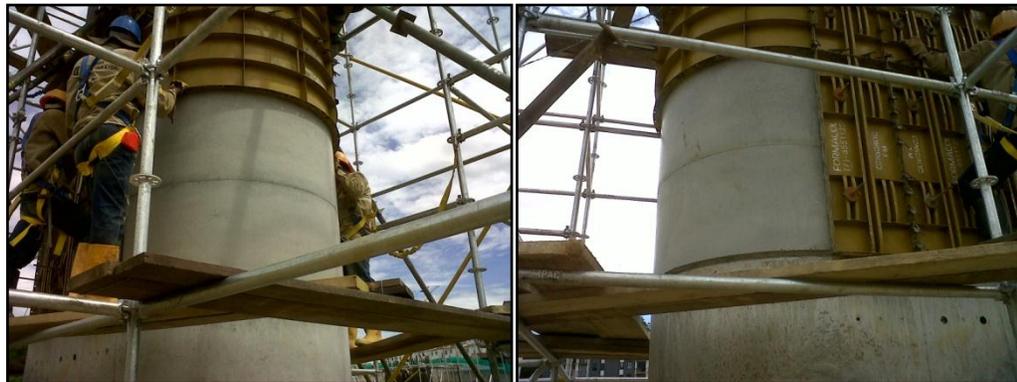
Foto 114. 2do tramo columna B-3. Foto 115. 2do tramo columna B-3.

El segundo tramo de la columna de muestra, ubicada en los ejes B-3, fue desencofrado. De acuerdo a las indicaciones de los productos desencofrantes utilizados por el concesionario, esto se debe llevar a cabo 24 horas después de ejecutado el proceso de vaciado de concreto. El aspecto estético de la columna, es mucho mejor que el de ella misma, en su primer tramo. Las marcas dejadas por las uniones de los tableros de la formaleta, tienen un acabado acorde con el esperado. Se ha dispuesto no utilizar el plástico envolvente para el curado de concreto, porque al parecer esta causando manchas en el mismo. Pero si se continuara regando con agua la columna constantemente, para su curado.

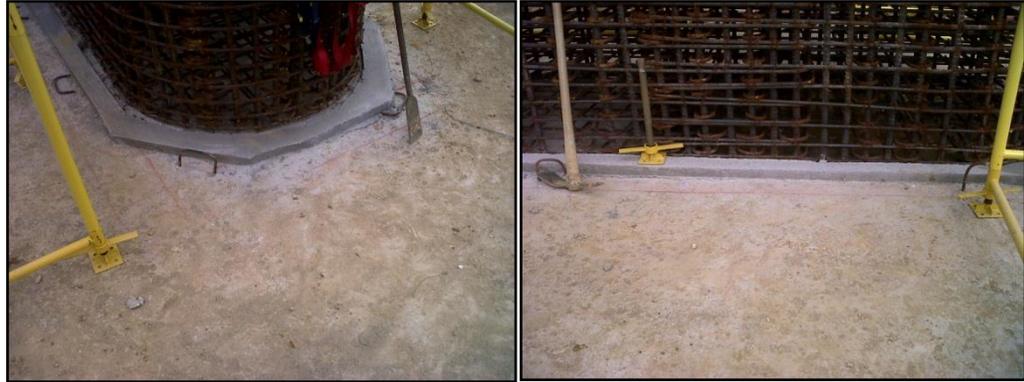
Foto 116. Arranque columnas. Foto 117. Arranque columnas.

Como método para mejorar el acabado de las columnas, se decidió construir una especie de bordillo en el arranque de las mismas. El acabado que se veía en esta zona de las columnas, presentaba hormigoneo, generando un mal aspecto, teniendo en cuenta que es la zona donde comienza la columna.

Este hormigoneo ocurría debido a que en la base de la columna, se escapa el agua del concreto por debajo de la formaleta metálica. Es así como al momento de desencofrar y el curado del concreto, esta zona quedaba con los agregados finos del concreto, a la vista.

Con este nuevo método, se continúa buscando evitar falencias en la construcción de las columnas en concreto a la vista, falencias de tipo estético o de acabado. La construcción de estas columnas es muy compleja debido al ancho de las columnas, a la cantidad de acero que conforma las columnas y a la altura que llegan a alcanzar, altura que genera que se construya una sola columna, en varios tramos. Al construirse una columna de aproximadamente 8 metros de altura, en tres tramos o fases, es mayor la probabilidad de que ocurran errores en la construcción, errores que no son estructurales, sino de forma estética en el acabado de las columnas. Errores que particularmente son, hormigoneo en las uniones de los tableros de la formaleta, manchas de oxido en el concreto, o manchas causadas por goteo de concreto fresco de una zona mas alta.

En esta zona de la columna el concreto se debe ver parejo y preferiblemente liso, ya que es el arranque de la columna. Es por esto que se decidió la construcción del bordillo, pues este empalma con la formaleta metálica y al momento de ejecutar el proceso de vaciado de concreto, el agua de la mezcla de concreto, que podría escaparse por debajo de la formaleta metálica, se ve contenido por el bordillo previamente construido.

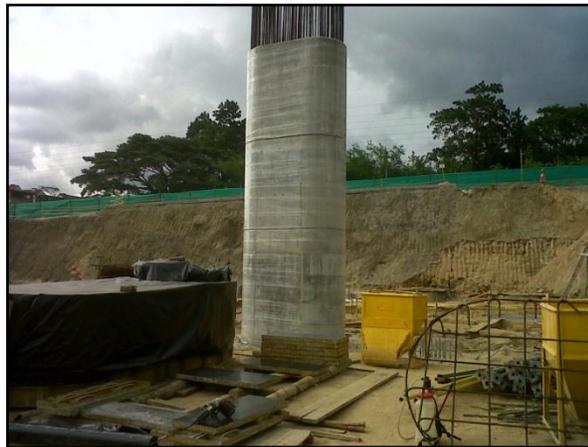
Foto 124. 3er tramo columna B-3.

La columna localizada en los ejes B-3, fue ejecutada en su totalidad. Debido a que esta columna era la columna de muestra y a partir del buen concepto de la interventoría, a cerca del acabado de la misma, se permite la ejecución de cualquier columna del proyecto, en todos sus tramos o fases. Siempre que se cuente con el visto bueno, en el armado de acero y en el montaje de los tableros de formaleta metálica.

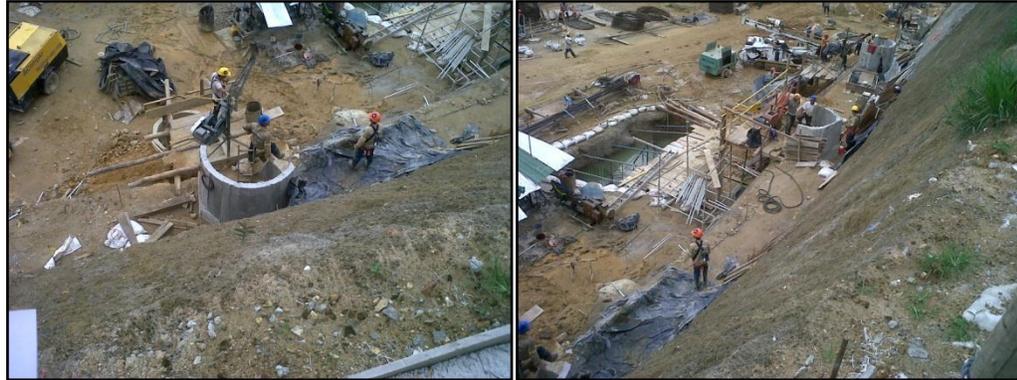
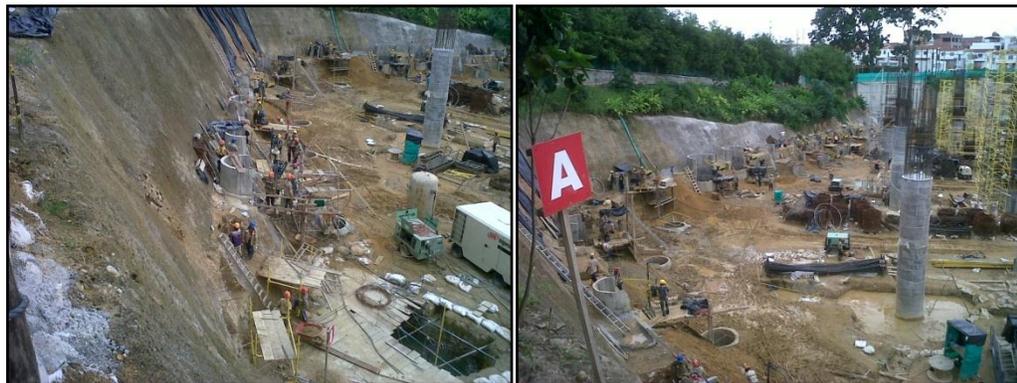
Foto 128. Nuevo procedimiento talud. Foto 129. Nuevo procedimiento talud.

Foto 130. Nuevo procedimiento talud. Foto 131. Nuevo procedimiento talud.

Con ocasión del derrumbe ocurrido en el talud oriental, el concesionario debió suspender las labores de construcción en zonas cercanas a los taludes. La suspensión se mantendría, hasta el momento que el concesionario, allegara un nuevo procedimiento constructivo, para los cajones de cimentación aledaños a los taludes, o que se encuentran localizados dentro de los taludes.

El concesionario decidió el nuevo procedimiento constructivo para estas zonas, el cual implica el uso de terrazas para estabilizar el talud, y partir de la terraza comenzar la excavación. También donde colinda la terraza con el corte del talud, se construyen medialunas de concreto o muros medianeros, para brindar mayor protección, a los trabajadores que se encuentren en la parte baja, realizando actividades de excavación. Este procedimiento fue revisado y aprobado por la interventoría, así el concesionario levantó la suspensión de labores en estas zonas adyacentes a los taludes. Las terrazas, y muros medianeros que hacen parte del nuevo procedimiento constructivo, para estructuras aledañas a los taludes, que rodean el proyecto, se observan en el registro. (Fotografías 128, 129, 130 y 131).

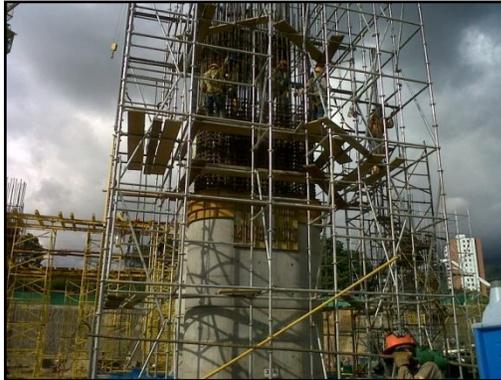
Foto 136. Actividades 3ra fase columna.

En la zona central del proyecto donde ya se han ejecutado los dados de cimentación, se continúa con el levantamiento de columnas, con el fin de llegar a la tercera de fase de las mismas. Debido a que en la tercera fase de las columnas, se genera el empalme con las vigas aéreas y la placa. En la fotografía 136, se vislumbra el armado de acero de tercera fase, para posterior ejecución del proceso de vaciado de concreto.

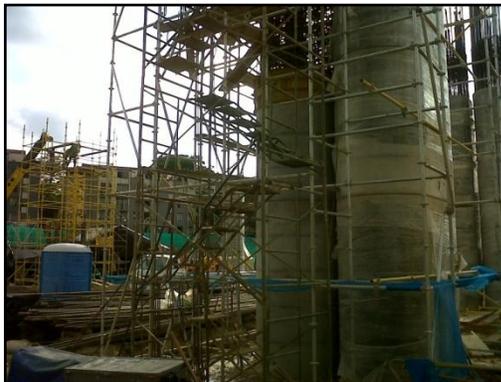
Foto 137. Columnas dobles.

Se puede observar en el registro de la fotografía 137, una columna ya ejecutada, que se encuentra muy cercana a otra, también ejecutada. Estas dos columnas, son columnas independientes la una de la otra, aunque pertenecen o nacen del mismo dado de cimentación. La existencia de estas columnas se debe a la construcción modular, que se tiene prevista para la ejecución de vigas aéreas y placa, con sistema postensado. En la parte alta de estas columnas dobles, existe el espacio para aislar los módulos, en especial de la placa postensada. Espacio utilizado, para separar una zona de tensionamiento de placa, de una zona adyacente donde no se esta llevando a cabo tensionamiento de placa.

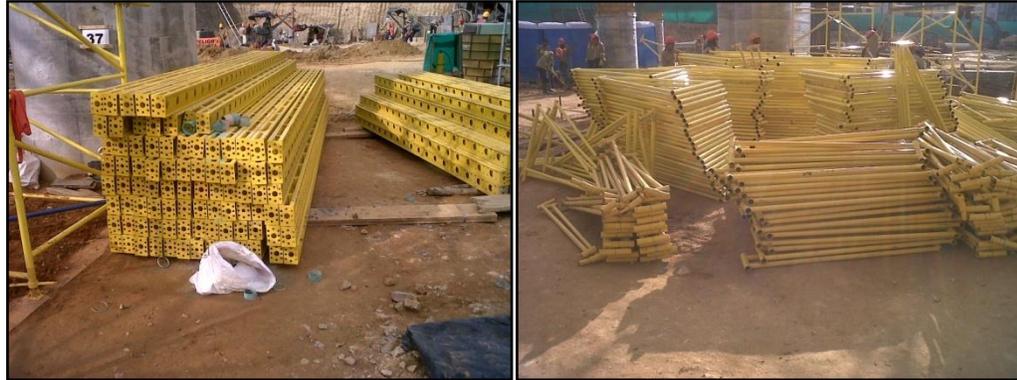
Foto 138. Soporte formaleta vigas y placa. Foto 139. Juegos de andamios.

Con la fotografía 138, se obtiene una vista cercana del soporte que se utiliza para la formaleta, y en el registro de la fotografía 139, se ven los andamios que se usan para trabajos en alturas. El concesionario adquirió todos estos elementos específicamente para este proyecto. Los soportes se utilizan en la parte alta de los andamios, para sostener la formaleta metálica que se empleara para la ejecución de las vigas aéreas y la placa, esto se puede observar en la fotografía 141.
