**CONSTRUCCIÓN DEL MURO EN TIERRA ARMADA DEL HOTEL SAN JUAN Y
SUPERVISION TECNICA EN DISEÑOS HIDRO-SANITARIOS Y ESTRUCTURAL**

**UNIVERSIDAD PONTIFICIA BOLIVARIANA
SECCIONAL BUCARAMANGA
ESCUELA DE INGENIERÍAS
FACULTAD DE INGENIERÍA CIVIL
COMITÉ DE TRABAJOS DE GRADO
BUCARAMANGA**

2014

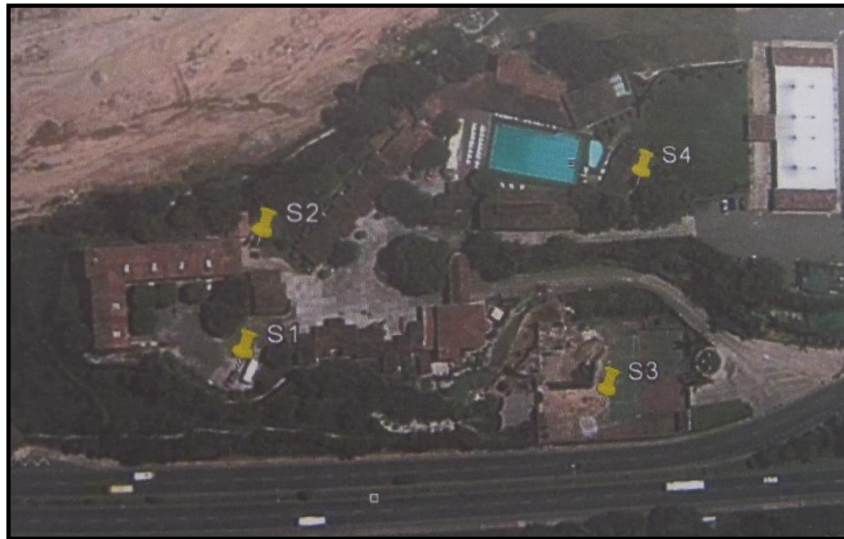
Figura 5. vista satelital del hotel San Juan

La exploración del subsuelo se llevó a cabo mediante la ejecución de cuatro sondeos por la empresa **Construsuelos de Colombia**, su ubicación se muestra en la figura N°5, en los cuales se efectuaron ensayos de penetración estándar con equipo de perforación a rotación-percusión, obteniendo muestras semi-alteradas para los respectivos ensayos de laboratorio. Adicionalmente se tomaron muestras inalteradas mediante el uso del muestreador de barrena doble.

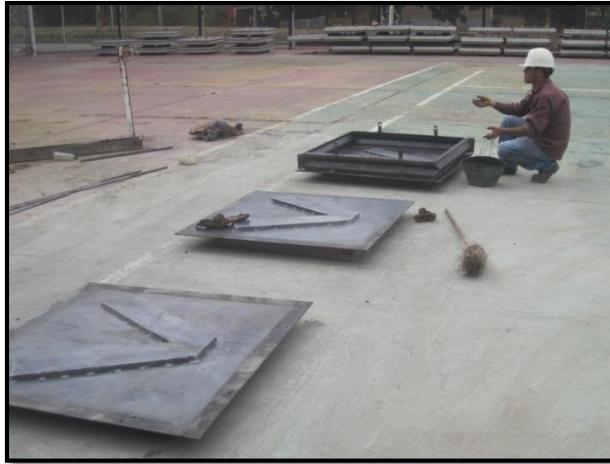
Figura 6. Formaleta para losas

- a) Se limpia el encofrado para evitar partículas que interfieran en el buen funcionamiento de resistencia y apariencia. (ver Figura N°6)
- b) Engrase de los encofrados (ver Figura N°7)

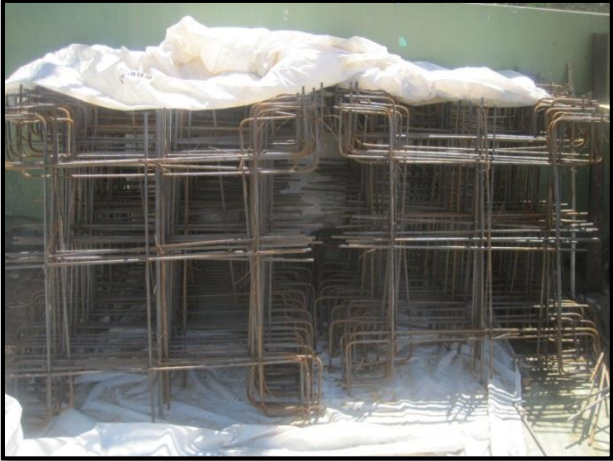
Figura 8 Acero para losas

- c) Se realizó el figurado del acero de refuerzo llamados arañas, el cual es un acero de 3/8". (Ver Figura N°8)
- d) Con ayuda de varillas se instalan las omegas (6 por losa); (ver Figura N°10), estructuras de acero en forma de omega que están embebidas en las losas, que a su vez se amarran con alambre al refuerzo de acero de las losas, la practicante supervisa la alineación de las omegas.

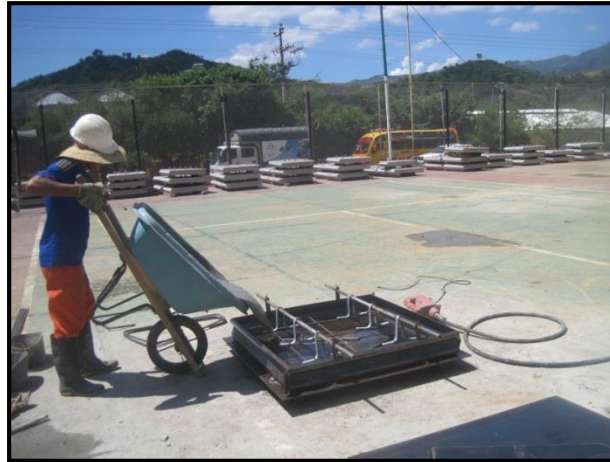
Figura 12. Vaciado de concreto

El practicante verifica el correcto vaciado de concreto para cada escama pues deberá ser continuo hasta su terminación y el vibrado posterior se efectúa empleando procedimientos adecuados que no produzcan segregación de los agregados, se realizó el vaciado de la mezcla hasta el borde de los moldes de la losa, previamente preparada con mezcladora en sitio con arena gruesa y triturado $\frac{3}{4}$ " con procedencia de rio negro y se agregó acelerante para concreto sika.

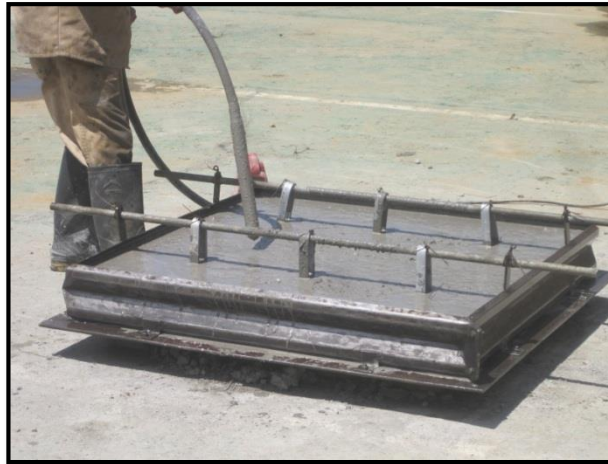
Figura 16. Vibrado para concreto

- e) Se realiza el vibrado correspondiente al concreto para la eliminación de vacíos.
- f) Mientras el concreto no ha secado completamente se da una capa gruesa de antisol blanco que es un curado para concreto que cumple con proteger las superficies expuestas al sol evitando el resecamiento prematuro.

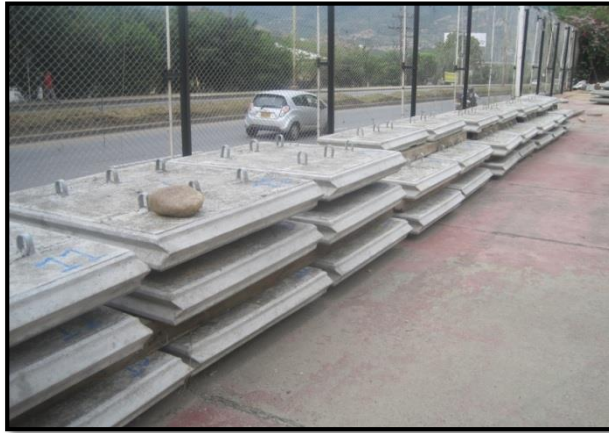
Figura 18. Losas almacenadas

Finalmente se procede a desencofrar y apilar las losas, Se deberán almacenar sobre una superficie plana, en filas de cinco escamas, como máximo, la escama inferior de cada fila deberá protegerse del contacto con el suelo por medio de tablones. Las losas solo se podrán instalar luego de veintiocho (28) días de su fabricación, el practicante verifica los resultados de los ensayos de laboratorio y dispone del uso de las escamas en el muro.

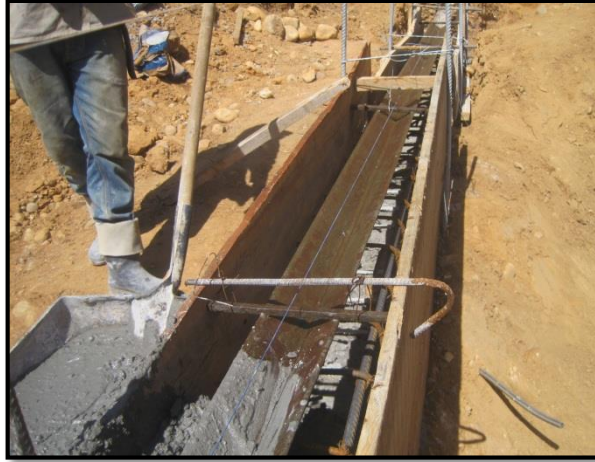
Figura 19. Formaletas para viga

Las losas de la fila inferior se apoyan sobre una estructura previamente construida como una viga de amarre cimentada al suelo a una profundidad de 1m y que a su vez tiene una ranura en la que encaja la primera fila de losas para el muro.

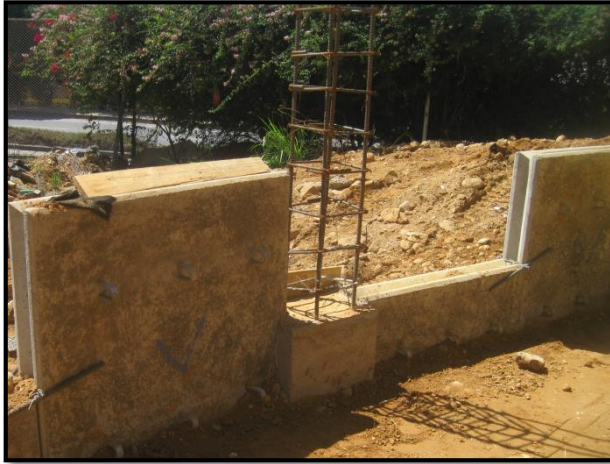
Figura 21. Columna

A esta estructura se agregan 7 zapatas y 7 columnas que abastecen de mayor soporte al muro, estas a su vez son tensadas con guayas a medidas intercaladas al perfil del talud cada 1,5 mts en altura, para esta se usó acero de 5/8" y 3/4". Las columnas son fundidas a medida que el armado de losas del muro se alza en altura.

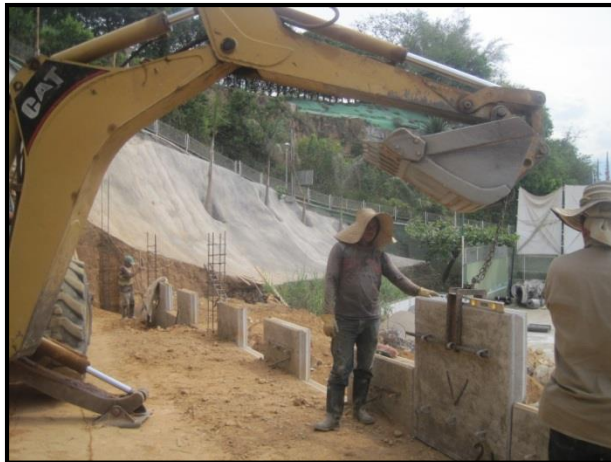
Figura 23. Instalación de losas

- a) Utilizando las omegas que están en las losas ya fundidas, se pasan 2 varillas largas de acero que a su vez pasan por un gancho sujeta al camión grúa.
- b) Se fija la escama a colocar mediante el gancho de la grúa.
- c) Se desplaza la losa mediante camión grúa hasta el muro en posición vertical.

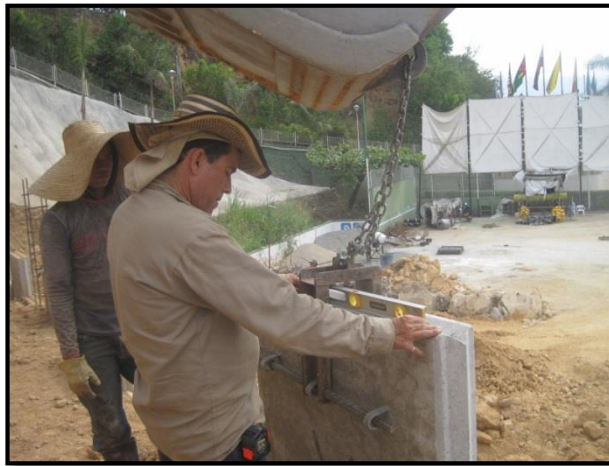
Figura 25. Nivelación de losas

- a) Se ajusta la pieza en su posición definitiva mediante palanca y se comprueba su correcta horizontalidad y el desplome que se debe dejar ligeramente hacia adentro o parte a rellenar para luego desenganchar (ver figura N°25).
- b) Se colocan cuñas o varillas y se fijan los gatos de sujeción (ver figura N°26).
- c) Las cuñas nunca permanecerán colocadas en más de tres filas y no quedará ninguna dentro del relleno de tierras, estas son retiradas.

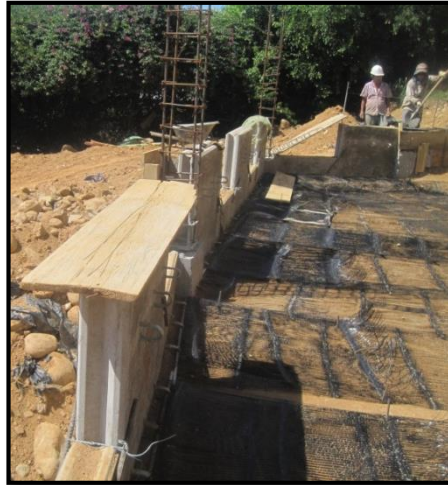
Figura 27. Tensión de mallas

- a) Se extiende la mallas pavco desde las losas, sujetas entre las omegas hasta el borde del talud y tensada con pines a la tierra (ver Figura N°27), perpendicularmente a la fila de losas.

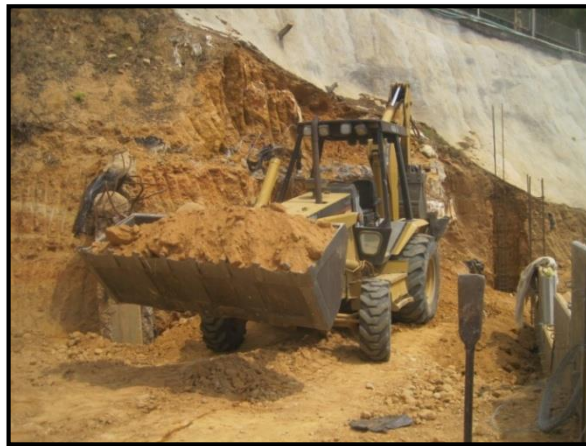
Figura 22. Transporte de material de relleno

- b) Mediante maquinaria se distribuye la tierra sobrepasando la altura de los anclajes de las omegas en las escamas del nivel inferior (1,5m).

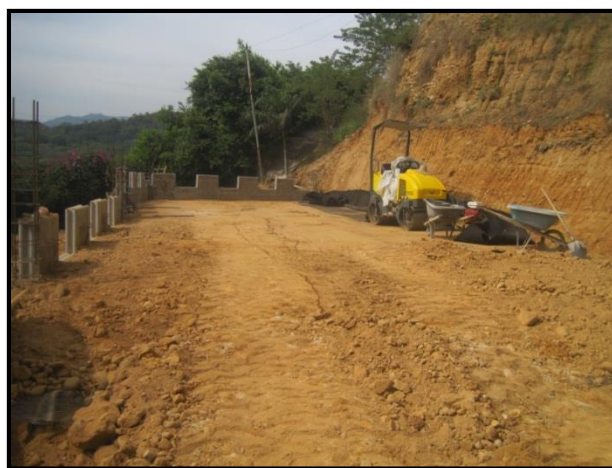
Figura 30. Compactación de relleno

- c) Mediante compactadora en el caso de las terminaciones en la zona próxima a la línea de montaje, se aplanan y compacta el relleno de tierra. (La compactación NUNCA se realizará en sentido perpendicular a la línea de las losas).

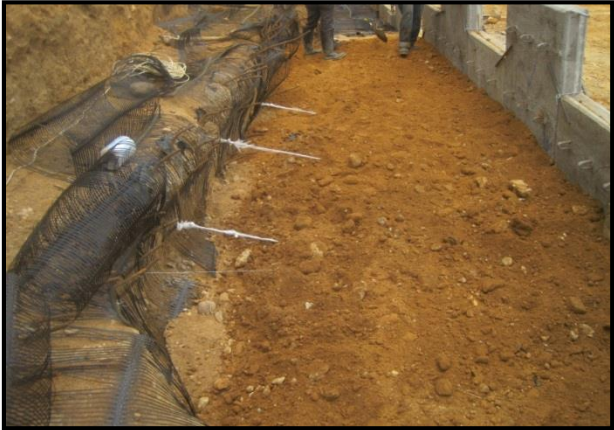
Figura 32. Guayas tensadas

- a) Las guayas se colocan atornillando con pernos a las omegas y generando tensión.

El procedimiento con las guayas se hizo intercaladamente entre las losas verticales y del mismo modo horizontales, con el fin de evitar una falla en línea con las tensiones, el practicante vigila el procedimiento.

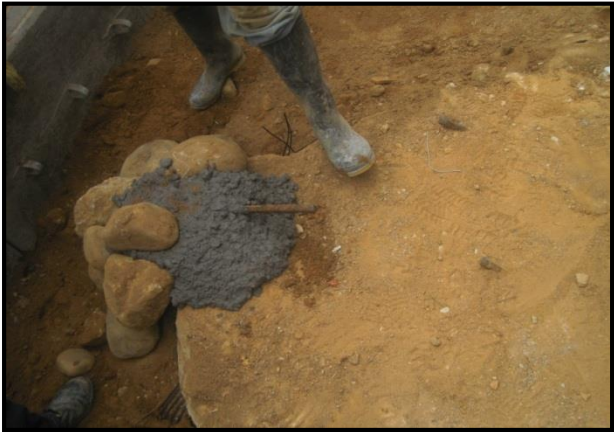
Figura 33. Bolo de concreto

- b) Se cubre la guaya con plástico proporcionándole más durabilidad y evitando la corrosión por humedad del suelo.
- c) En su otro extremo se ancla la guaya al suelo del talud y se tensa a un bolo de concreto; (semi excavación cubierta con piedras y fundida en concreto para proporcionarle fijación a la guaya con el talud).

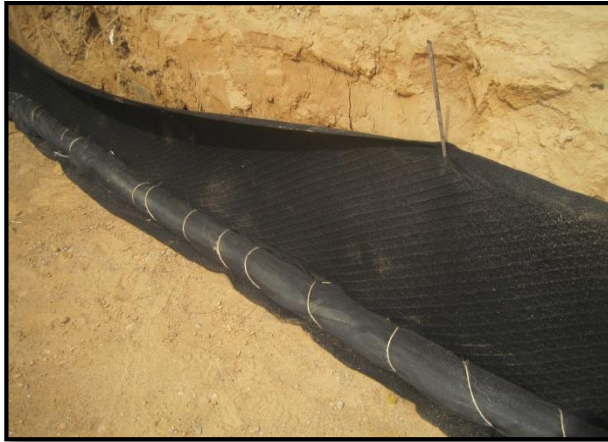
Figura 36. Filtro con Geosintético instalado en el pie del talud

- a) Se prepara la instalacion de filtros introduciendo la tuberia de drenaje dentro del geosintetico pavco (ver figura N°36), estos se ubican en el pie del talud cada que se hagan 4 compactaciones de rellenos.

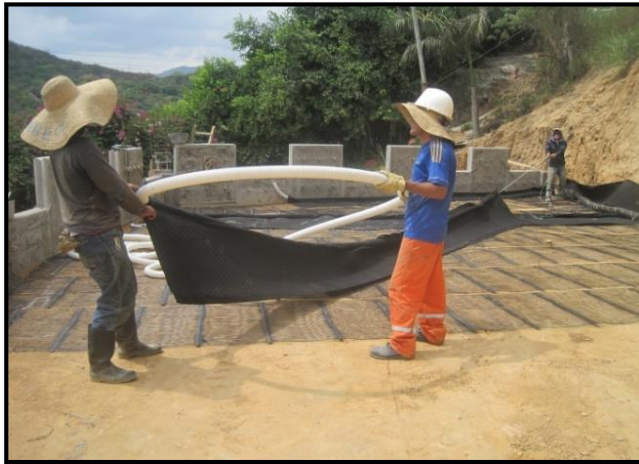
Figura 37. Incorporando tubería de filtro en lona Geosintética

- b) Se han improvisado filtros con tuberia de pvc ranurada y cubierta de filtro geotextil en direccion perpendicular a las filas de losas, las losas son cuidadosamente perforadas para dar salida a estos que seran los lagrimales del muro.

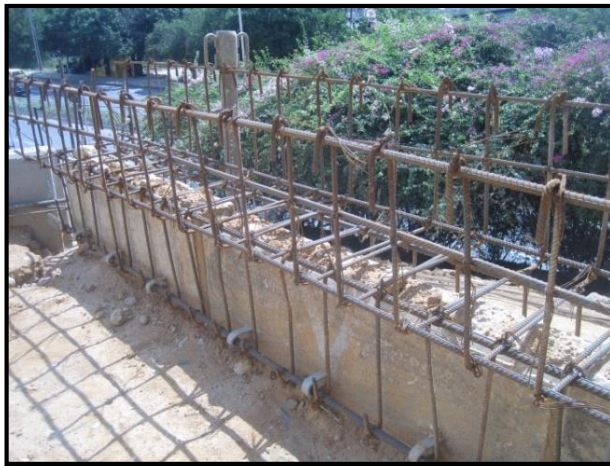
Figura 42. Amarre de aceros para viga

Al alcanzar la altura deseada se fundió una viga de amarre que da por terminada la estructura del muro en tierra armada que finalmente alcanzó una altura de 7

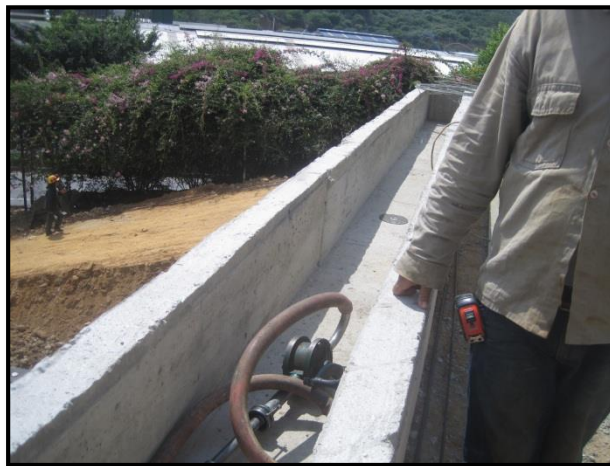
Figura 45. Jardinel de viga

A petición del dueño de la obra la viga cabezal tiene una cavidad para usarse como jardinel.

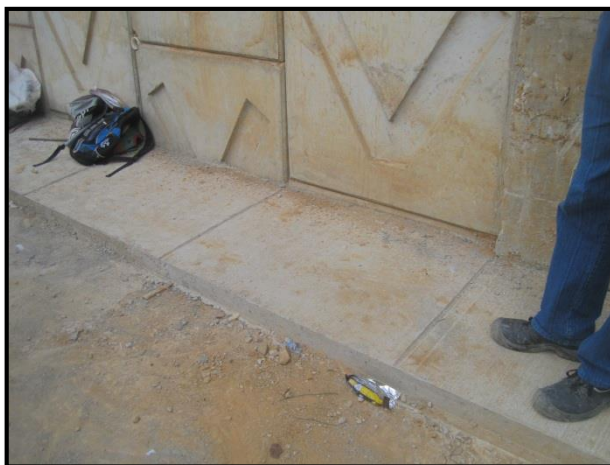
Figura 46. Patera del muro

Para finalizar el muro en tierra armada se realizó la construcción de una patera o andén en la parte baja y perpendicular a las losas del muro, con el fin de evitar la socavación del terreno por efecto de la filtración de aguas y daños en la estabilidad del muro.

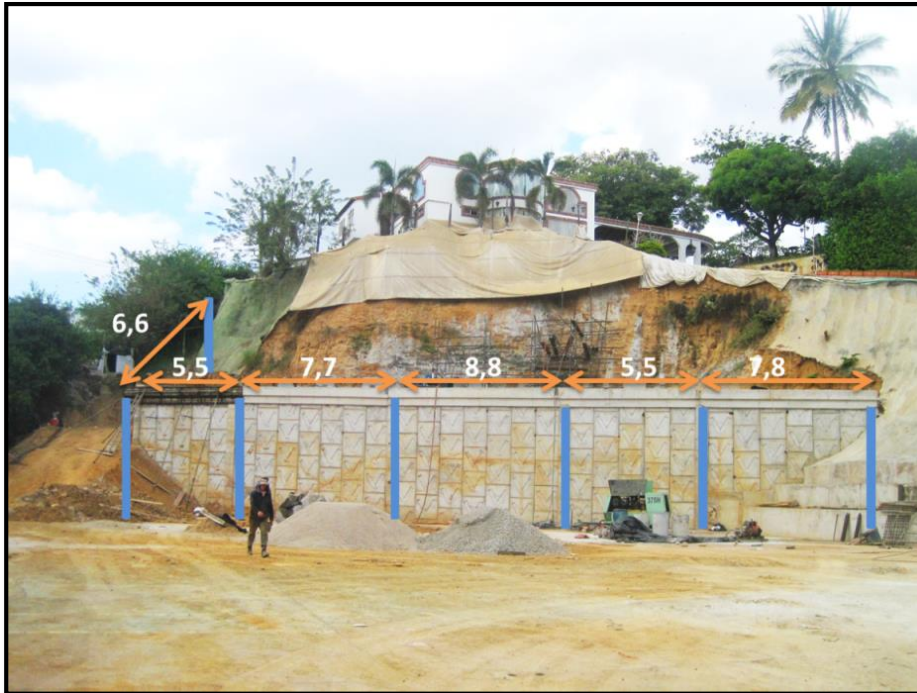
Figura 47. Muro en tierra armada terminado

El muro en tierra armada se compone de 8mts de altura y sus dimensiones entre columnas están en mts (ver Figura N° 47).

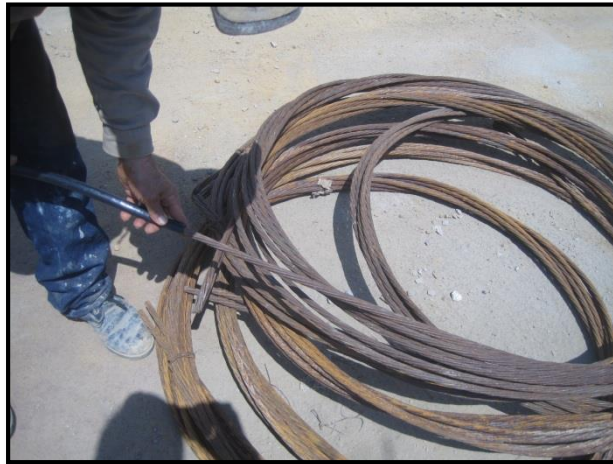
Figura 50. Cubierta del Acero

Después de concluir la perforación se dispone se preparan los tirantes para ser introducidos en la perforación, este consta de 3 cables de acero de 5/8", los cuales son cubiertos por una manguera de polietileno que protegen los cables de la corrosión en la zona libre del anclaje garantizando la deformación elástica del material al ser tensionado.

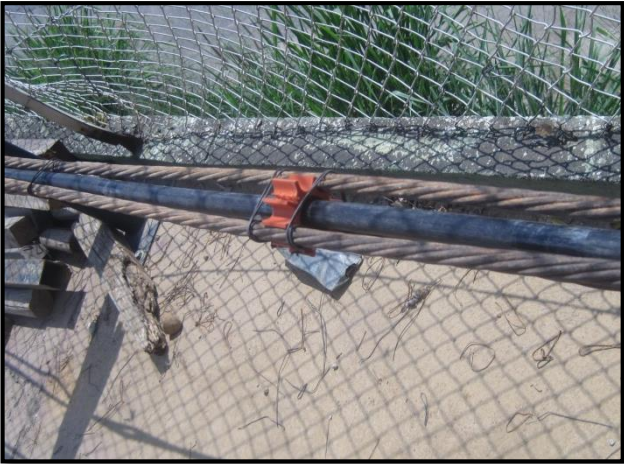
Figura 52. Centradores

Los centradores (ver Figura N°52), son dispositivos que garantizan la correcta alineación del tirante y permite el flujo de la lechada o cemento de fijación, luego se procede a la inyección de lechada mediante una de las mangueras libres (ver figura N°52), la lechada de cemento se inyecta a presión y cumple con la función de actuar como anticorrosivo para los aceros y además este cubre toda la parte de la zona del bulbo y garantizarse el libre alargamiento en la zona libre del anclaje, no se podrá tensar el anclaje sino hasta después de 7 días alcanzada la

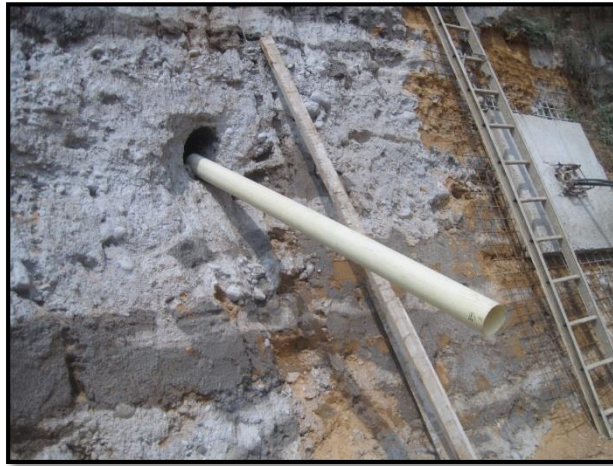
Figura 54. Tubo PVC instalado

resistencia de la mezcla. Se instala un tubo de pvc en la entrada de la perforación para aislar los tirantes del terreno.

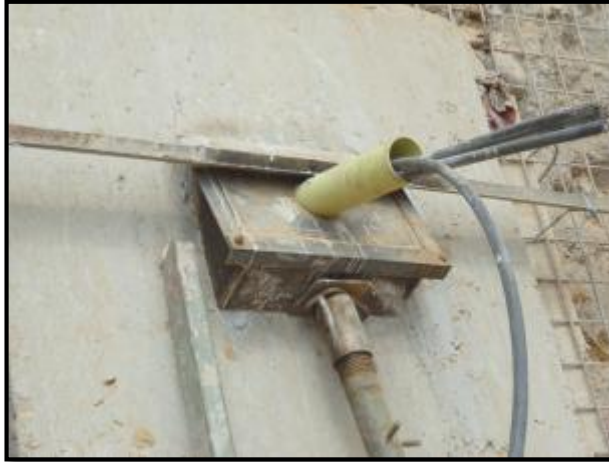
Figura 60. Fundida cabeza trapezoidal

establece la posición del dispositivo de apoyo metálico (ver figura N°60), que es el elemento que soporta la tensión de los cables.

La inclinación entre la cabeza y el anclaje no debe ser mayor a 5° , esto evita una falla en los tirantes.

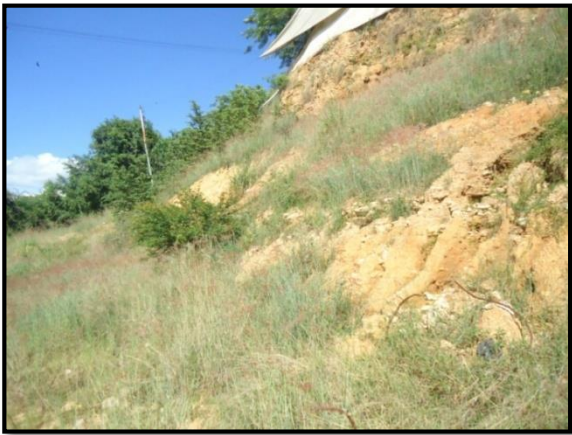
Figura No. 61

Figura No. 61; Estado inicial del terreno de la obra.

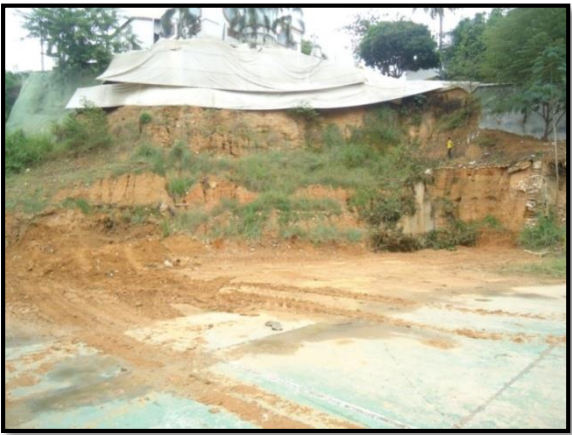
Figura No. 62

Figura No.62; visualización del terreno después de realizado el descapote y limpieza.

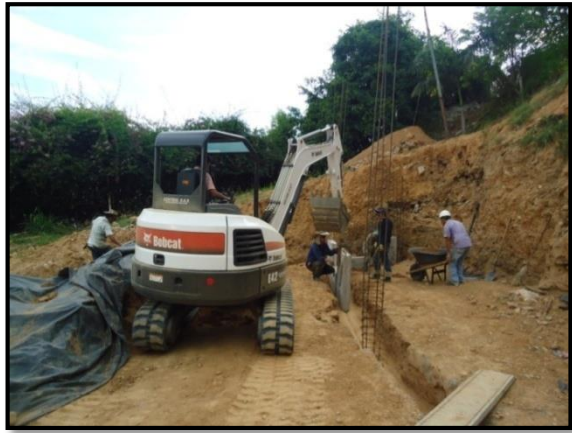
Figura No. 64

Figura No. 64; excavación de zanjas y cimentación inicial para vigas de amarre.

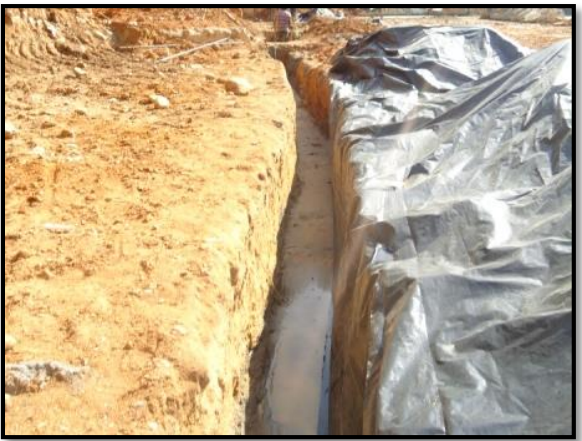
Figura No. 66

Figura No. 66; instalación de primeras escamas del muro en tierra armada.

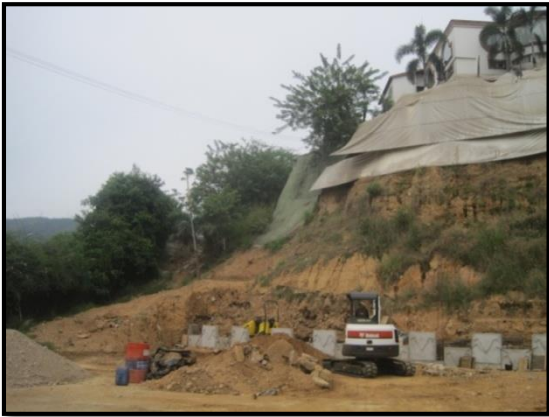
Figura No. 67

Figura No. 67; avance de obra para la primera fila de escamas.

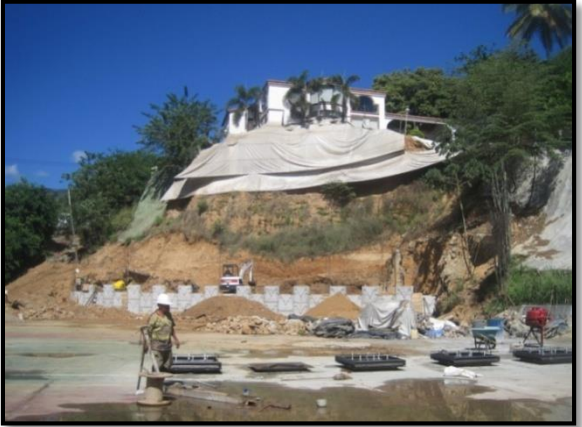
Figura No. 68

Figura No. 68; avance de obra, instalación de escamas y rellenos de tierra.

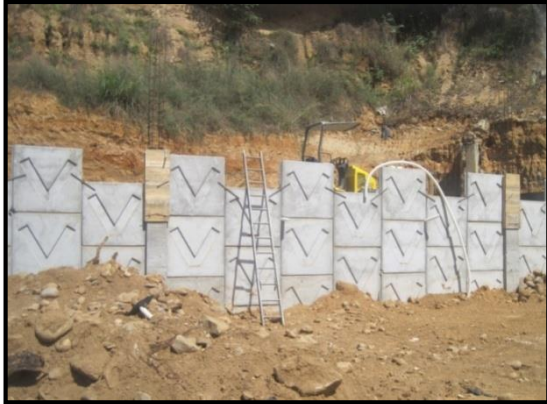
Figura No. 69

Figura No. 69; avance de obra, instalación de escamas y rellenos de tierra.

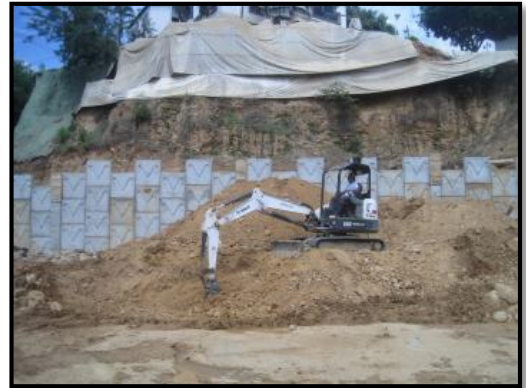
Figura No. 70

Figura No. 70; avance de obra, instalación de escamas y rellenos de tierra.

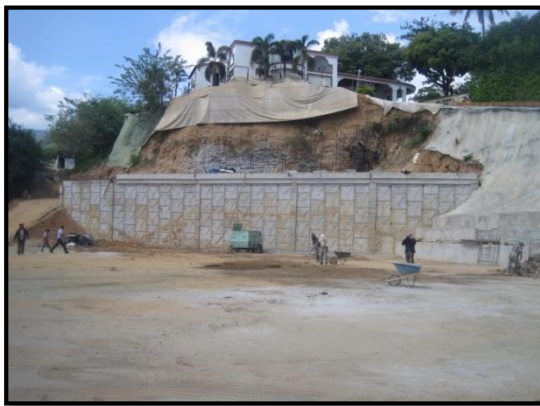
Figura No. 71

Figura No. 71; avance de obra, vista de terminados del muro en tierra armada, viga cabezal fundida, perforación e instalación de pantallas ancladas.

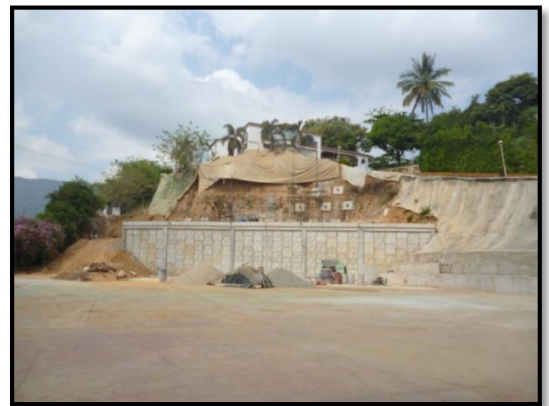
Figura No.72

Figura No. 72; avance de obra, perforación e instalación de pantallas ancladas.

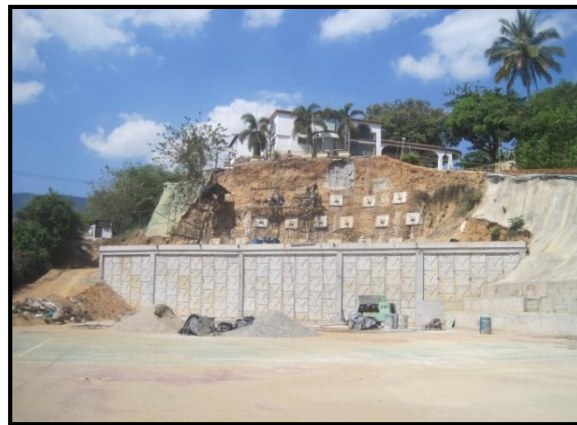
Figura No. 73

Figura No. 73; avance de obra, perforación e instalación de pantallas ancladas.
