**AUXILIAR RESIDENTE DE OBRA EN MEJORAMIENTO DE VÍAS URBANAS EN EL
MUNICIPIO DE AGUSTIN CODAZZI, DEPARTAMENTO DEL CESAR, CON LA EMPRESA
CONSTRUAMBIENTE S.A.S.**

**PRESENTADO POR:
FRANCISCO LUS SUAREZ MORILLO
ID. 000269299**

**UNIVERSIDAD PONTIFICIA BOLIVARIANA – SECCIONAL BUCARAMANGA
ESCUELA DE INGENIERÍA
BUCARAMANGA
2020**

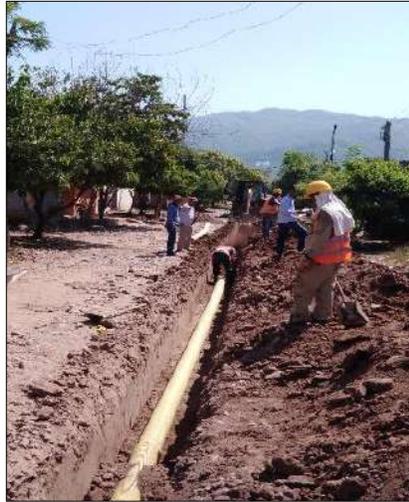
Conjunto de tuberías y accesorios que conforman los colectores que permiten recolectar las aguas servidas domiciliarias. [2]

Fotografía 1- Instalación de red de 8".

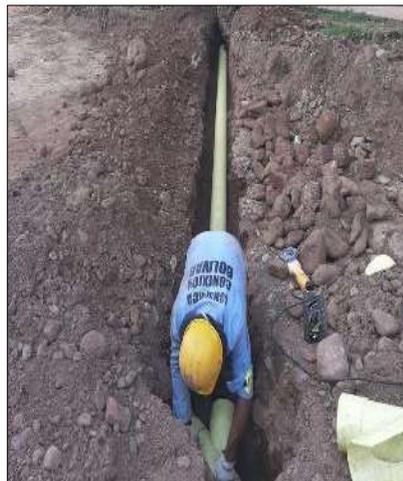
Las conexiones domiciliarias son el conjunto de cañerías y accesorios que permiten a la población contar con el servicio de agua potable y saneamiento básico, mediante una conexión a la red principal o red pública que provee el servicio de tratamiento y conducción. [2]

Fotografía 2 – Instalación de red domiciliaria de alcantarillado.

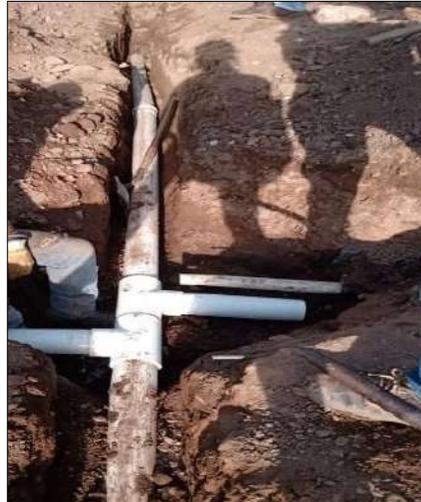
Conjunto de tuberías y accesorios que interconectados forman una red que conduce el agua potable a los domicilios. [2]

Fotografía 3 – Red de acueducto de 4”.

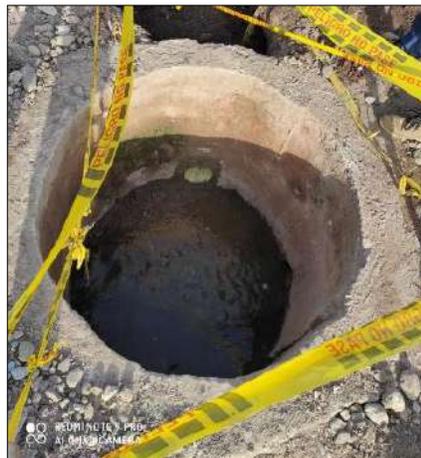
Elemento que permite el acceso desde la superficie a diversas instalaciones subterráneas de servicios públicos, también llamados colectores, donde reposan las aguas negras y/o se distribuyen hasta su disposición final para su tratamiento. [2]

Fotografía 4 – Pozo de inspección fundido in situ.

Los pozos de inspección de la red de alcantarillado ejecutada se conforman de concreto con mezcla 1:2:3 y espesores de muros de (0,15m), la altura de los pozos de inspección y el nivel de batea eran corroborados en todo instante por el equipo de topografía, para cumplir tanto en los niveles de pendientes de la tubería, como en los niveles de rasante de pavimento, el proceso constructivo que se llevó a cabo fue de excavar a mano hasta cumplir con el nivel de batea incluyendo el solado de (0,15m) de espesor en el fondo del pozo, con las dimensión de altura dispuesta, se procedía a conformar la formaleta guiándose por el centro del pozo de inspección, una vez armada la estructura, la cuadrilla de concreto procedía a fundir el módulo base del pozo, posteriormente se realizaban los empalmes necesarios de la red de alcantarillado de 8" a los pozos de inspección para dar continuidad a la red sanitaria en ejecución, Fueron fundidos en su totalidad 15 pozos de inspección comprendidos entre los tramos (3) tramos del proyecto en intervención, se describe la localización y cantidad de pozos por tramo de instalación sanitaria.

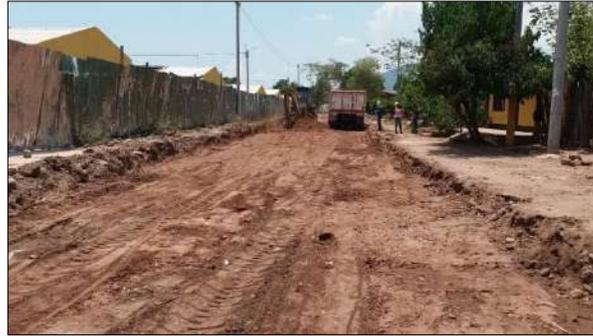
Fotografía 5 – Corte de terreno Natural Tramo N° 3.

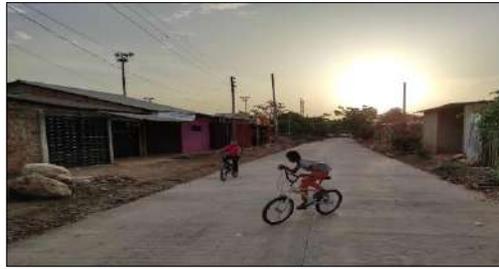
Fotografía 6 – Pavimento rígido Tramo N°4.

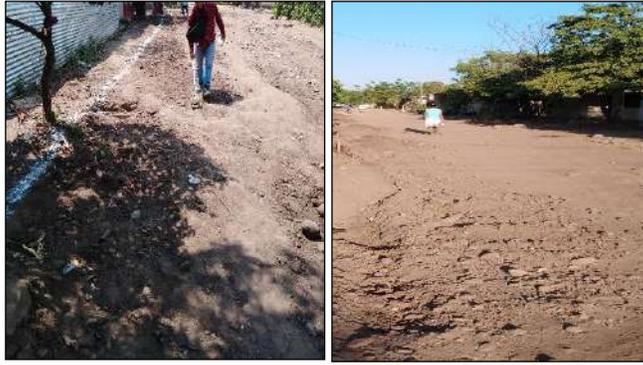
Inicialmente se encontró en la totalidad de los tramos desprovistos de pavimento y con evidentes hundimientos y fallos en la vía en su terreno natural, que impedía el tráfico de automóviles y dificultaba el tránsito peatonal y de motocicletas el cual era el único medio de transporte accesible a la zona.

Fotografía 8 – Tramo N° 2 (Carrera 14E entre calles 4b y 9) y N°3 (Calle 8ª entre carreras 14E y 14B)

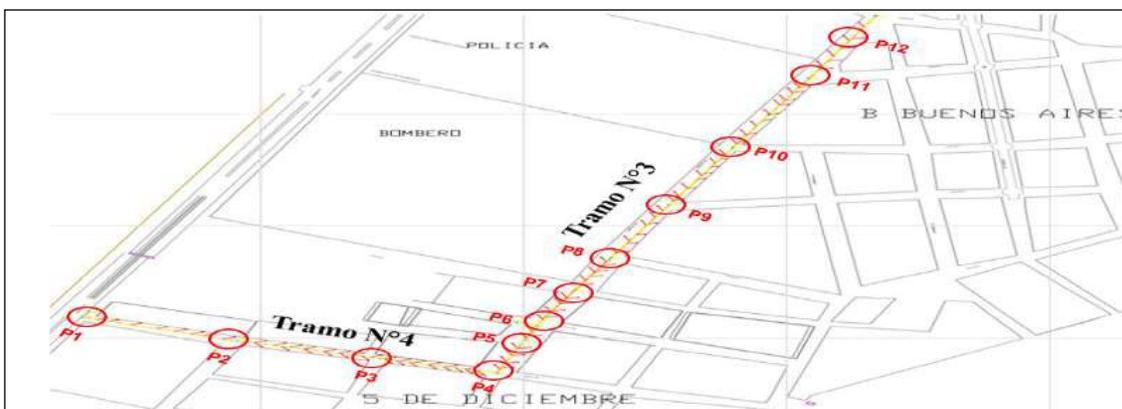
Ilustración 2 – Plano De Instalación De Redes Sanitarias (Calle 4B entre Cra 16 y 14E) (Cra 14E Entre Calles 4B y 9).

La ejecución de la práctica empresarial se centran en la intervención de los **Tramo N°2:** (Cll 8A Entre Carreras 14B y 14E) **Tramo N°3:** (Cra 14E Entre Cll 9 y 4B) y **Tramo N°4:** (Cll 4B Entre Crr 16 y 14E), que corresponden a los barrios Buenos aires y 5 de diciembre, los cuales comprenden; (848 metros) de instalación y reposición de tubería sanitaria de unión mecánica de diámetro (8") en PVC, de los cuales (291,31metros) son de reposición de tubería sanitaria de Gress de (6"), (658 metros) de instalación de red domiciliaria de diámetro (6") en PVC y la construcción de (12) pozos de inspección para la red de alcantarillado (Ilustración 3).

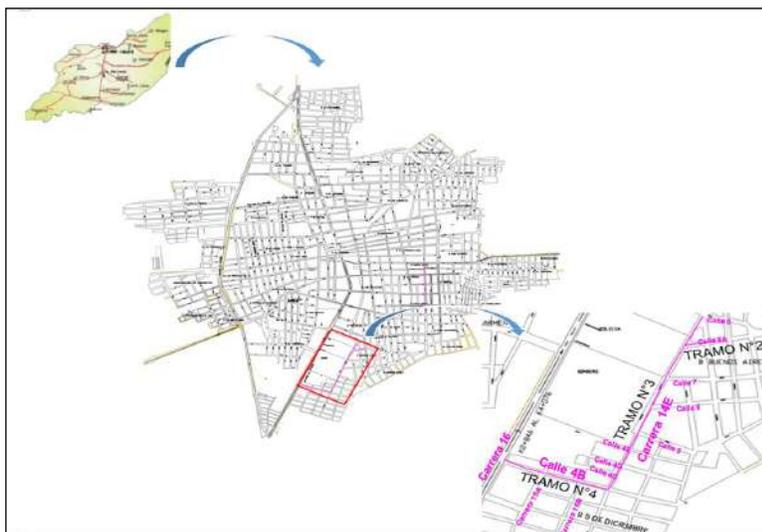
Ilustración 3 – Localización de los tramos N°2, N°3 y N°4 de intervención del proyecto.

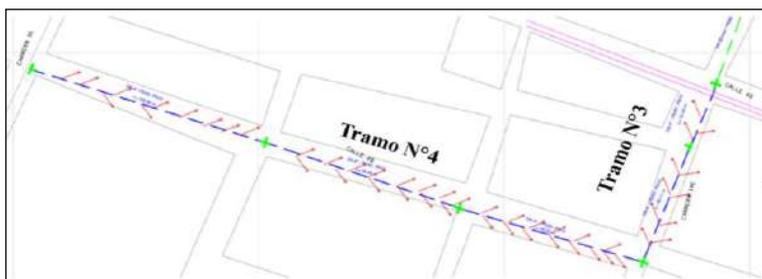
(363 metros) de instalación de red de acueducto en tubería de presión RDE 21 de diámetro (4") en PVC, construcción de (108) cajas de inspección para conexiones domiciliarias, (908,6 metros) de pavimentación en rígido y (1427.792 metros) de bordillos fundidos in situ.

Ilustración 4 – Plano de instalación de red de acueducto (Calle 4B entre Cra 16 y 14E) (Cra 14E entre Calles 4B y 4D).

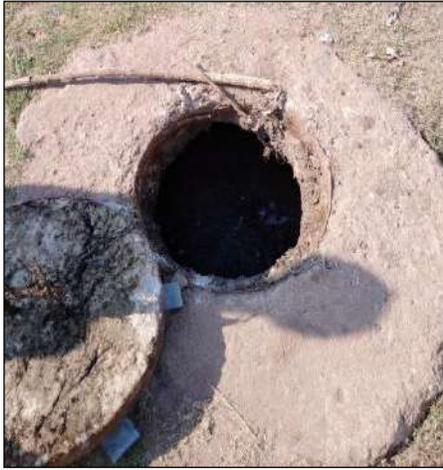
En la inspección del sitio se encontró que las redes existentes sanitarias estarían colmatadas, lo que sería un problema frecuente de la comunidad el continuo desbordamiento de los pozos de inspección por redes de conducción obsoletas y obstruidas, lo que generaría posteriormente atrasos en la ejecución actividades de reposiciones sanitarias, también fue posible identificar en la visita, que los servicios básicos como lo son el agua y la energía carecen frecuentemente en la zona de intervención, lo cual es necesario para tener en cuenta en la planeación de las actividades diarias.

Fotografía 9 – Redes sanitarias colmatadas.

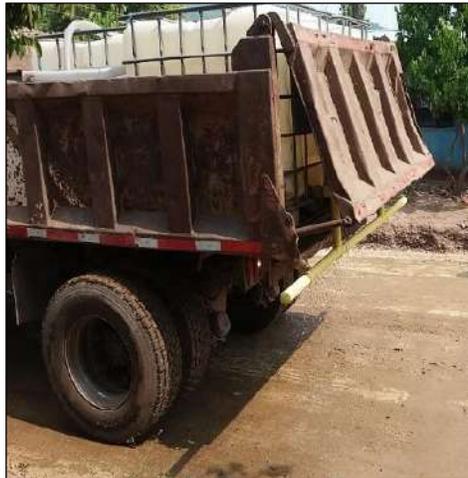
Fotografía 10 - Suministro de tanques de 3000m³ de agua potable.

En el desarrollo del proyecto, la ineficiente disponibilidad de servicios de agua potable en los barrios 5 de diciembre y Buenos aires, complicarían las actividades de fundidas de concreto, por lo consiguiente fue necesario solventar el problema, suministrando tanques de 3000m³ de agua potable, tanto para actividades de fundida como para actividades de compactación y en relación con el concreto hidráulico de 4000MR contratado, se decidió reemplazar la metodología por concreto premezclado (Fundidas con mixer). Una particularidad encontrada dentro de la zona de intervención es la disposición de las redes de conducciones sanitarias de (78m) y de agua potable

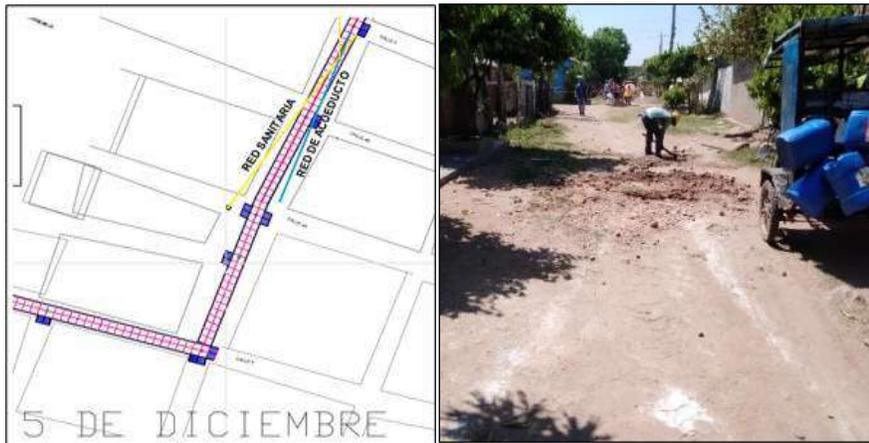
Ilustración 5 – Red sanitaria y de acueducto existentes (Cra 14E entre calles 4E y 5).

de (55m), de Gress y Asbesto cemento respectivamente, pudieron ser identificadas como se muestra en la ilustración 6.

Gracias al conocimiento de los habitantes, fue posible localizar la alienación de las tuberías con apiques en la Cra 14E entre calles 4D y 5, en algunos casos éstas redes pasan por debajo de las casas de los habitantes, un daño en éstas redes dentro de sus domicilios podría afectar de manera negativa la salud de las personas, una fuga también podrían causar problemas de estabilidad en el suelo, generando posibles asentamientos que comprometan la estructura de la vivienda, por eso es de vital importancia no comprometerlas tanto por el tipo de material y explícitamente por no afectar a la comunidad.

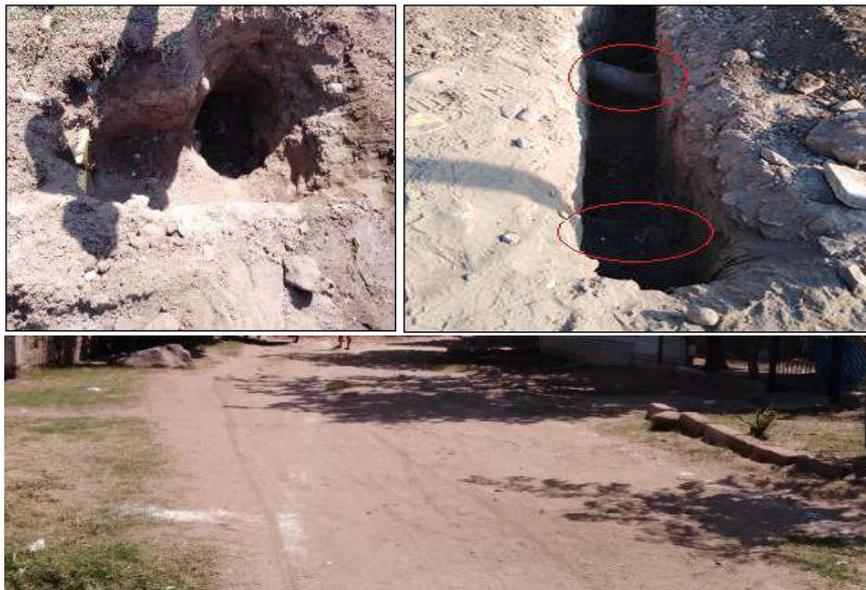
Fotografía 11 – Alineación e identificación de tubería de Gress y Asbesto cemento.

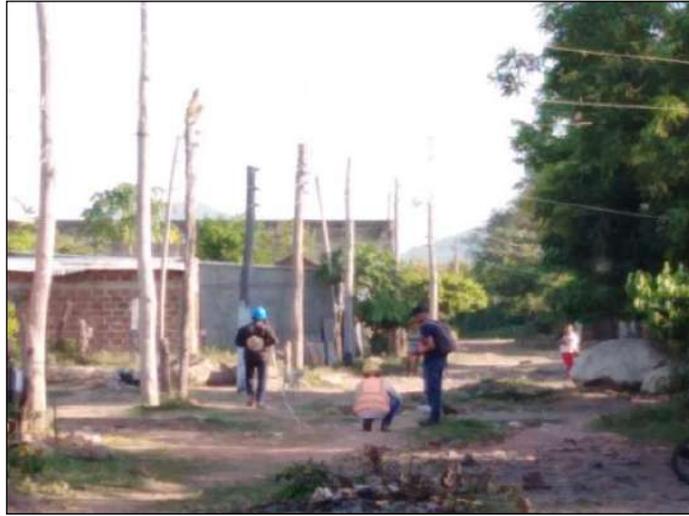
En actividades preliminares a corte de terreno se identificó que por el ancho de la calzada (6,3m) y su alineación era necesario el traslado de 7 postes de luz que interfería en las actividades de movimientos de tierras en la Cra 14E entre calles 4B y 5.

Fotografía 12 – Postes de luz a trasladar (Cra 14E entre Calles 4B y 5).

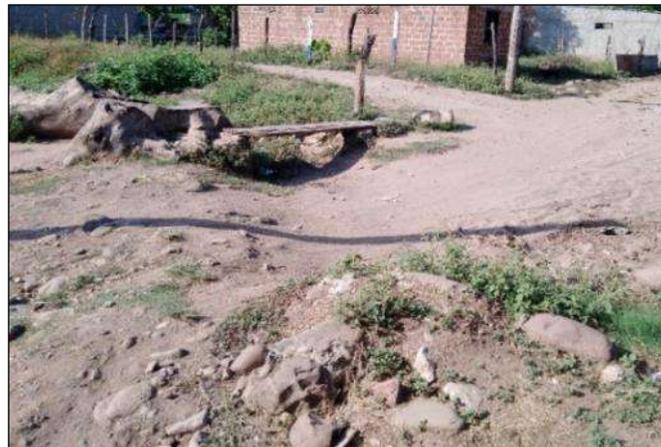
En la Cra 14E específicamente en la intersección de la calle 4D se presenta un canal natural de flujo de agua (**Fotografía 14**), el cual en épocas de invierno su caudal es tal que ha generado en repetidas ocasiones inundaciones en el sector.

Es una problemática con la cuales los habitantes de los barrios 5 de diciembre y Buenos aires conviven por ser un asentamiento de invasores, se identificó por parte del practicante que en la información del proyecto no habría ningún diseño de estructura de conducción o similar que tuviera en cuenta el flujo transversal que presentaría y en un futuro pudiera afectar a la estructura del pavimento.

Fotografía 13 – Batea canal de flujo natural, Cra 14E Con calle 4D.

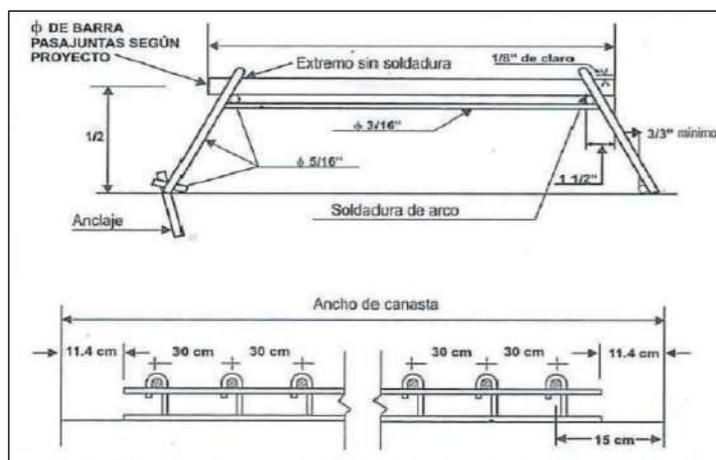
Ilustración 6 - Detalle en perfil de canastilla y dovelas pasa juntas.

La cantidad necesaria para canastillas por unidad de acero es de dos varillas y media de 1/4" y un cuarto de varilla de 7/8" según su A.P.U.

Las canastillas las cuales se disponen a 3.5m de son las encargadas de mantener en su posición a las dovelas al momento de fundir la placa de concreto hidráulico, las transferencias de cargas se distribuyan según la disposición de los pasadores garantizando que el comportamiento de la estructura sea tal cual al diseño de construcción en la **ilustración 8** representa el despiece del diseño estructural por losa del pavimento, con dovelas de 35 cm, diametro (7/8") @ (30 cm) para transferencia de cargas entre losas transversalmente y de acero de 85 cm, diametro (1/2") @ (1.20 m) de manera longitudinal, las dimensiones por losa es de 3.5m x 3.15m y 0.17m de espesor.

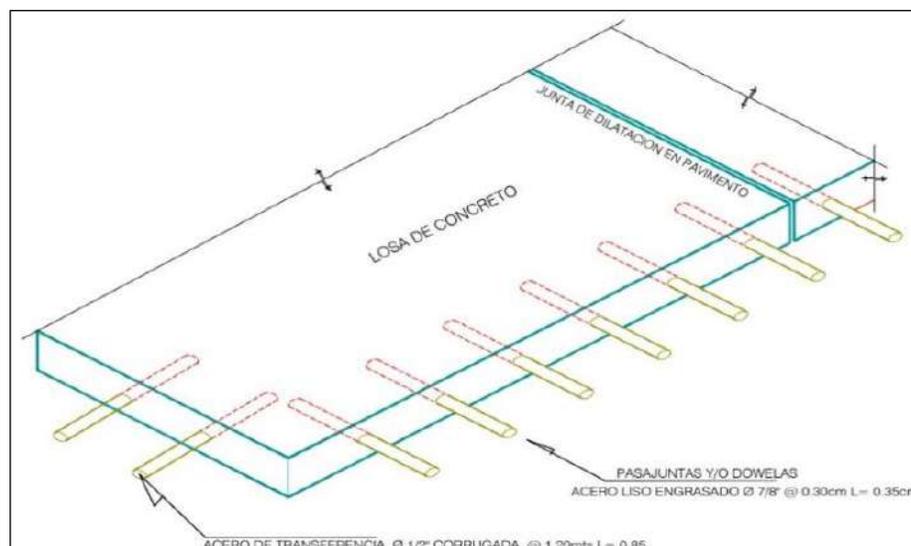
Ilustración 7 – Diseño estructural de losa de concreto.

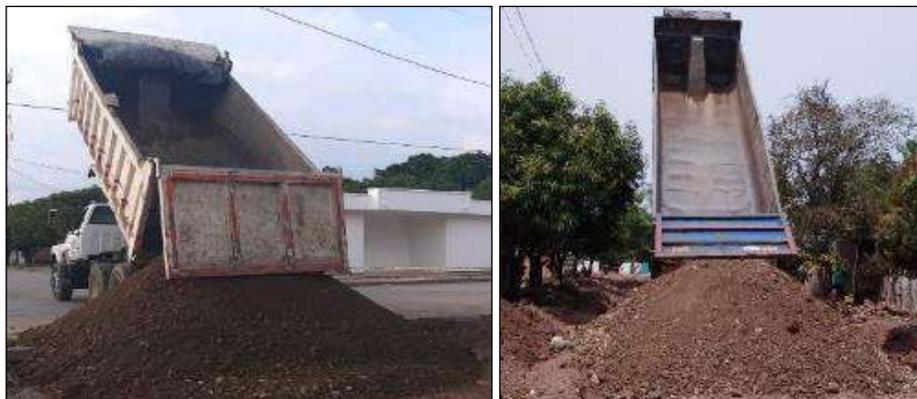
Fotografía 15 – Suministro de subbase proveniente de la Jagua de Ibirico.

En la **Tabla 4** se detallan los viajes realizados por cada una y la relación de m³/km que se presenta hasta la fecha (20.357 m³/km) con 40 viajes de la mula y (1.5 m³/km) con 11 viajes de la volqueta doble troque respectivamente, el material seleccionado de subbase proveniente de cantera era dispuesto en el centro de acopio del proyecto, ya que el barrio era provisto de una cancha de arena de tamaño profesional que por motivos del Covid – 19 no era utilizada, se decidió usar el sitio por su capacidad de almacenamiento, lugar de fácil maniobra para las maquinarias, libre de cables para volcar y también por la cercanía al sitio de intervención que es inmediatamente al lado.

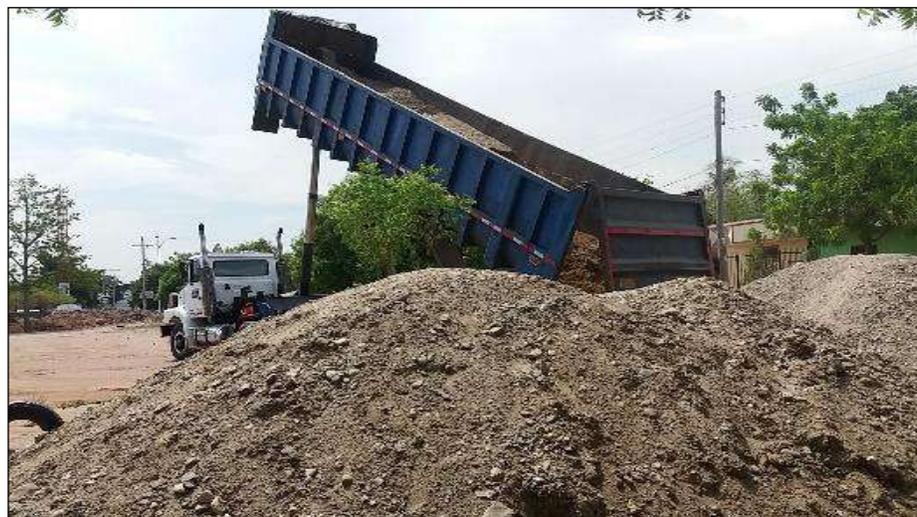
Fotografía 16 – Centro de acopio de subbase.

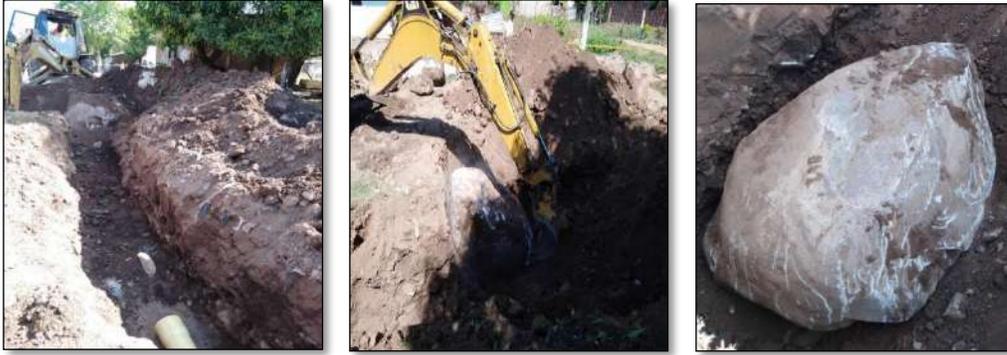
Fotografía 17 - Imprevisto N°1 (Roca de 2m de Diámetro).

Fue necesario encontrar un espacio dentro de estratos de suelos mas profundos para apartarla de la alineación de la tubería de (8") y enterrarla en estratos del suelo en donde la futura escarificación y nivelación del terreno para las actividades de pavimentación no interfiriera en los procesos.

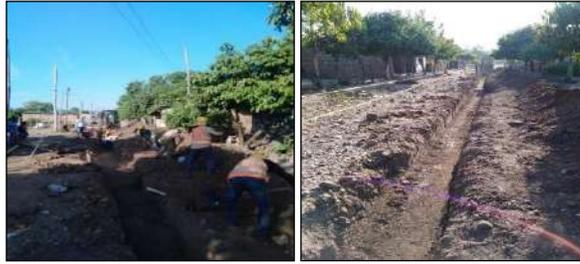
Los volúmenes de compactación se calculaban con las siguientes especificaciones, (0,90m) por las (2) estratos de compactación, (0,85m) de ancho promedio de la zanja de excavación y la longitud donde se ha instalado la tubería.

Fotografía 18– Relleno con material de sitio manualmente.

Posteriormente la cuadrilla de relleno depositaba dos capas de compactación de (0,45m) cada una compactada con pisón, rana y canguro, hasta que visualmente cada capa tuviera un estrato rígido y uniforme como se muestra en la Fotografía **No 19**, terminada la compactación, la retroexcavadora se encargaba de terminar de rellenar la zanja de excavación y dejar el terreno uniforme dejando descubierto y sin cubrir las zonas de disposición de los pozos de inspección.

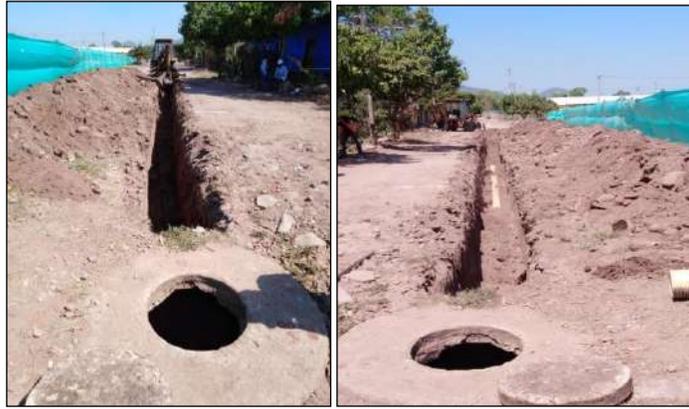
Fotografía 20 – Reposición de red sanitaria existente.

La tarea de instalación sanitaria se compone de dos fases, una fase de instalación de nueva tubería y otra de reposición sanitaria de tubería de Gress existente que comprendía (291,31m) de los (848m) que están contratados, en la fase de reposición de tubería fue necesario interrumpir el paso de las líneas de conducción existentes en la cual era instalada la nueva red de alcantarillado para evitar el contacto y derrame de aguas negras dentro del sitio de intervención, una vez el tramo a reponer estaba sin flujo se procedía a excavar y destruir la red existente con la retroexcavadora y el equipo de instalación con sus respectivos equipamientos disponían la tubería a dirección del equipo de topografía.

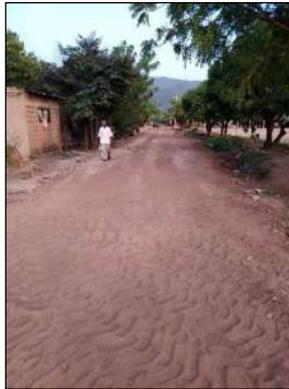
Fotografía 21 – Terreno después de la instalación de tubería de (8")

Una vez instaladas y empalmadas la red nueva de alcantarillado a la existente, se rehabilitaba el flujo de agua por la línea de conducción, inicialmente se dejó un tramo de tubería de Gress sin reponer y habilitada para evacuar las aguas negras por la red existente mientras que los pozos de inspección, empalmes y tubería PVC de 8" eran terminados cuando fuera posible dar continuidad y disposición de estas aguas al pozo de inspección final.

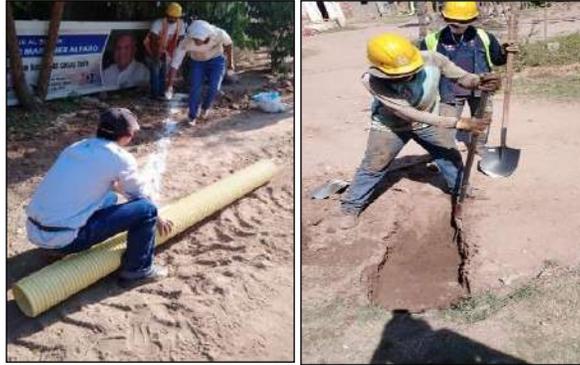
Fotografía 22 – Instalación de redes domiciliarias.

La actividad de conexión de las redes domiciliarias con tubería PVC de 6", las cuales son instaladas en la red madre mediante sillas YEE que garantizan el ángulo de 45° deseado para la conducción de aguas negras desde los domicilios, ya instalado el tubo de 8" se procede a demarcar la alineación, presentando el tubo madre y la silla Yee superpuesta para garantizar que esa sea su alineación. Se realiza la excavación manual de las redes domiciliarias desde la línea de conducción hasta el nivel de la cajilla de inspección del domicilio, donde era dispuesta la conexión de la vivienda, luego se realizaban cortes con pulidora en la tubería de 8" para instalar las sillas YEE, las

cuales se adherían con pegante especial para tubería de PVC y alambres, ya instalada la YEE se procedía a instalar la tubería de 6" y rellenar la excavación con material de sitio a nivel subrasante, el practicante verificaba el que el ancho de excavación fuera de 0.45 y que la profundidad mínima fuera la de nivel de cajilla de inspección y profundidad máxima la de la red madre de alcantarillado.

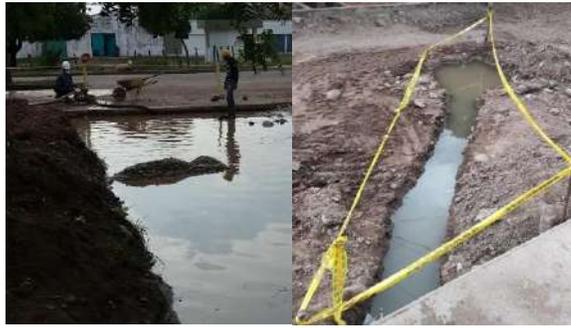
Fotografía 23 – Actividades de imprevistos (Evacuación de aguas lluvias).

En el transcurso de las actividades y con la época de invierno presente en la zona, era habitual encontrar las zanjas de excavación de las tuberías y las cajillas de inspección con agua empozada, con lo que era necesario gestionar prontamente actividades imprevistas de evacuación de aguas para dar continuidad a las actividades de instalación de tubería y fundida de cajillas de inspección, lo que generaría retrasos en los procesos de construcción y sobrecostos en jornales extras dispuestos para la actividad.

Las actividades de instalación de conexiones domiciliarias sufrieron retrasos en los procesos de construcción por factores del clima. Se generaron como actividades imprevistas la evacuación de aguas lluvias para la cual se dispuso de 2 obreros encargados con una motobomba, para dar una alternativa de solución y continuar con las labores de instalación de redes y fundida de cajillas, la **Tabla 9** describe los sobrecostos generados en la actividad de conexiones domiciliarias ejecutadas en el Tramo N°2 (Calle 8ª entre Carreras 14B y 14E).

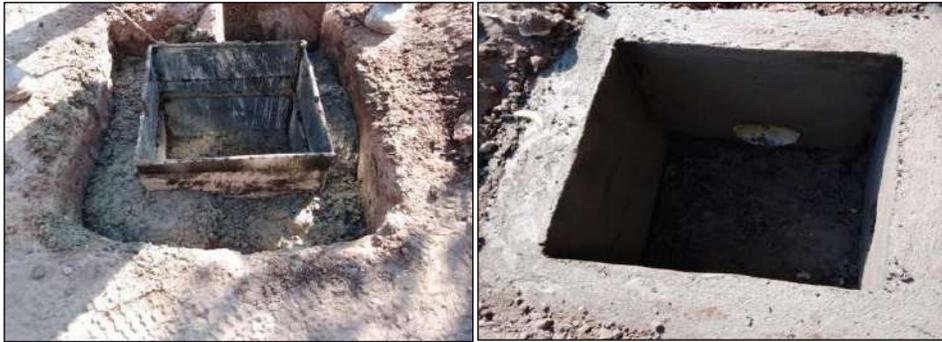
Fotografía 25 – Formaleteado y fundida de cajillas de inspección.

Con la red domiciliaria instalada era necesario fundir en concreto de 3000 Psi las cajillas de inspección con área de sección interna de (0,50m x 0,50m) con (0,60m) de profundidad y (0,10m) de espesor de muro, con la excavación dispuesta según las dimensiones anteriormente estipuladas, se dispone la formaleta y se funde en sitio la cajilla de inspección, para esta tarea fue necesaria una cuadrilla de fundida, un trompo y llana para resanar.

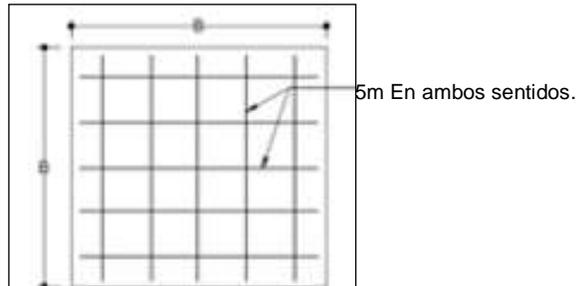
Figura 1 – Refuerzo de acero para tapas de cajillas de inspección.

Para el cálculo de la cantidad de acero utilizado en las tapas de las cajillas de inspección, su configuración dice que se disponen varillas de 3/8" cada 15 centímetros en ambas direcciones. Para la parrilla de las tapas de las cajas de inspección era necesaria una varilla completa de 3/8". Cada varilla de 6 metros de longitud de 3/8" de diámetro pesa 3,342Kg, por ende:

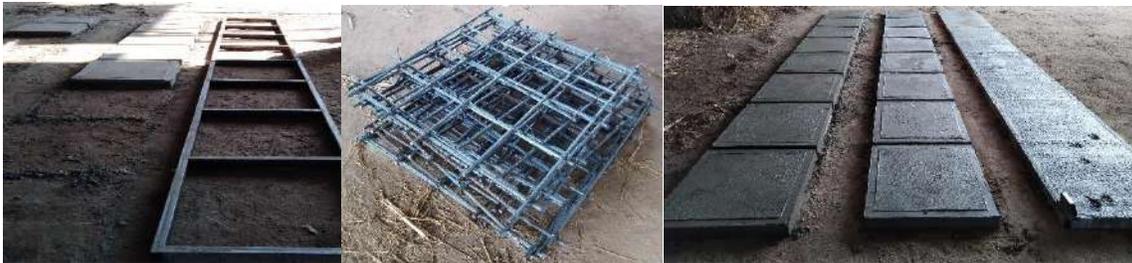
Fotografía 26 – Fundida de tapas de cajas de inspección.

Para las tapas de las cajillas de inspección se construyeron formaletas a la medida y fueron fundidas en el almacén, para posteriormente tapar las excavaciones de las cajillas con el fin de evitar accidentes dentro del área de intervención por parte de la comunidad, para los volúmenes de concreto, se utilizó el volumen de la cajilla de inspección multiplicado por el número de cajillas construidas que son 45.

Las tapas fueron fundidas en la bodega del proyecto, se fundieron un total de 69 tapas de cajillas de inspección domiciliarias.

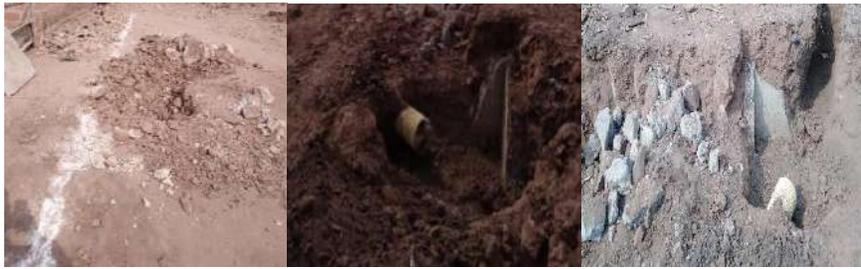
Fotografía 27 – Demolición de cajillas de inspección.

La solución planteada para el problema presente fue demoler las cajillas de inspección que se encontraban dentro de la alineación además de generar un retraso en la programación de las actividades, este error también genera unos sobrecostos constructivos que se exponen a continuación.

En actividades preliminares al corte de la sección transversal de banca, fue detectado por parte del practicante y el equipo de interventoría que la disposición del ancho de la vía de (6.30m) incluyendo

bordillos no era coherente con el dimensionamiento de la vía y la disposición de las cajillas de inspección dentro de la alineación de la vía, por lo que para dar continuidad al proceso fue necesario demoler 13 cajillas de inspección, (9) en el **Tramo N°4** en la calle 4B entre carreras15ª y 14E) y (4) en el **Tramo N° 3** (Carrera 14E entre calles 4B y 4C).

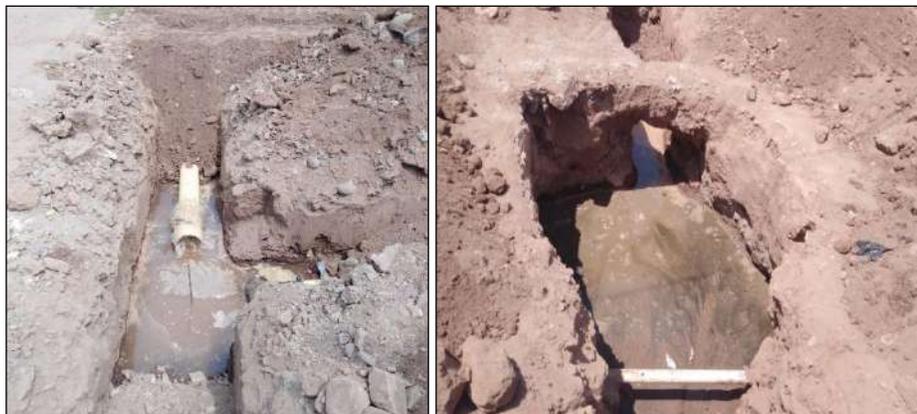
Fotografía 28 – Zanjas de pozos de inspección colmatados de aguas negras (Calle 4b entre carreras 16 y 15A), (Carrera 14E entre calles 4B y 4C).

En la ejecución de esta actividad se presentaron imprevistos por varios factores, el clima, la negligencia de los habitantes y el presente problema de colapso de las redes sanitarias existentes en los barrios 5 de diciembre y buenos aires, el cual al colapsar la red de asbesto cemento existente, las alcantarillas rebosan y se conducen a las zanjas de excavación.

Una inspección dentro de la zona de intervención hecha por el practicante determinó que el problema se encontraba en el pozo de inspección final donde evacúan las aguas negras de los dos

barrios y la nueva red de alcantarillado que CONSTRUAMBIENTE S.A.S está instalando. El cual no tiene la capacidad de servicio para el tratamiento de estas aguas, lo que ocasiona que el flujo se devuelva y rebosen las redes, el problema es persistente y fue necesario erradicar un oficio el cual se dirigió a la empresa EMCODAZZI encargada de los servicios públicos de agua para que pudiera solventar el problema de obstrucción de sus redes para dar continuidad en las ejecuciones, los tramos afectados son el **Tramo N°3** (Todo el tramo presenta problema de rebose en sus alcantarillas) y **Tramo N°4 (Entre calles 4B y 5)**, era necesario acudir a la cuadrilla de EMCODAZZI para limpiar el flujo obstruido para que el flujo de aguas negras evacuara de nuestras redes,.

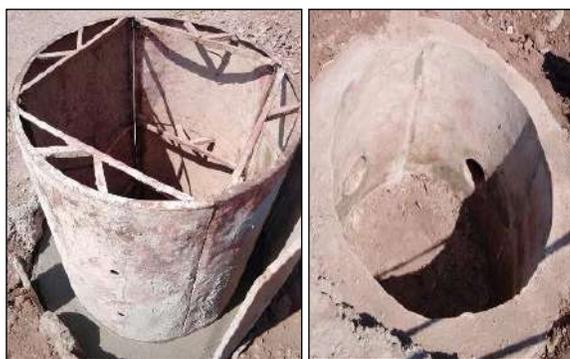
Fotografía 29 – Formateado y fundida de pozos de inspección.

La construcción de las coronas de los pozos de inspección se decidió realizarse después de la conformación de la estructura de pavimento, para evitar resaltos y niveles no deseados en el eje de la vía principal, las tapas serán fabricadas en concreto de 3000 PSI con refuerzos de acero corrugado de ½ “para que pueda ser capaz de resistir las fuerzas y deformaciones recibidas por el tránsito de vehículos.

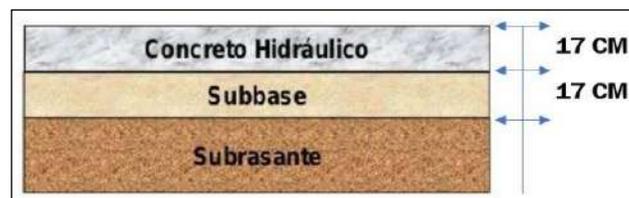
Figura 2 – Diseño estructural de pavimento.

En la Figura 2 representa el diseño de pavimento en rígido, el cual se conforma de 17 cm de subbase tipo C desde el estrato de subrasante y 17 cm de placa de concreto de 4000 M.R. para un total de (34 cm) que conforma la estructura de pavimento.

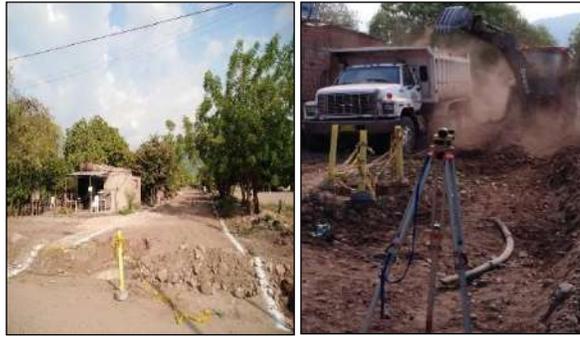
Fotografía 30 – Corte de vía y retiro de material.

La ejecución de la actividad consistió en demarcar la alineación y ancho de vía de (6.30 m), incluyendo bordillos mientras se realizaban cortes de vía con retroexcavadora, las medidas eran realizadas con el practicante, el ingeniero residente y el equipo de topografía.

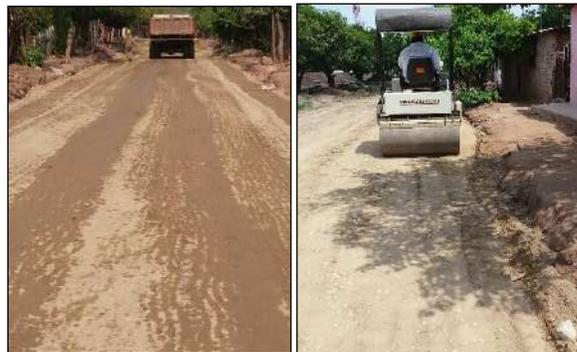
Fotografía 31 – Vibro compactación de subbase seleccionada.

La segunda fase de esta actividad se centraba en la nivelación y configuración del bombeo de la vía, demarcando la alineación del eje vial con estacas enterradas a nivel de espesores conforme el diseño de la estructura del pavimento, llamado también vitulado y su compactación con un vibro compactador de (5 Ton). Los volúmenes de excavación, colocación de subbase y concreto de los tramos ejecutados se disponen en la **Tabla 18** en la sección de **Anexos**, donde se dispone la cartera topográfica del proyecto.

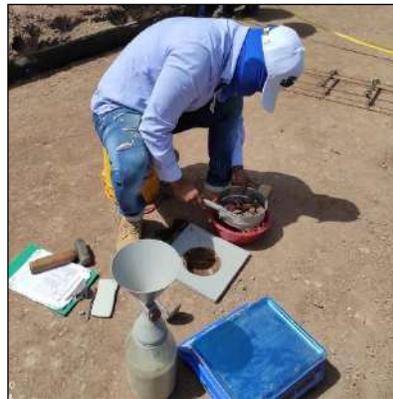
Fotografía 32 – Ensayos de densidades.

- **Formaleteado y cereo de la pista de fundida:** La actividad de cereo o nivelación de pista de fundida, se realiza con el fin de garantizar un estrato de suelo homogéneo en el sitio de fundida, se realizaba con 2 cuadrillas de obreros quienes limpiaban a pala la vía de elementos granulares de sobre tamaño expuestos en la banca y realizaban compactación a rana, la otra cuadrilla realizaba la instalación y nivelación de formaletas. El practicante verificaba tanto la alineación de las formaletas con el equipo de topografía del proyecto, como también realizaba supervisión de mediciones de espesores. Garantizadas las distancias de 6.30m de ancho y 0.17 cm de espesor de fundida, nivelación y alineaciones, se gestionaban la realización de las pruebas de densidades de campo para avalar la fundida garantizando que el porcentaje de la prueba fuera del 95%.

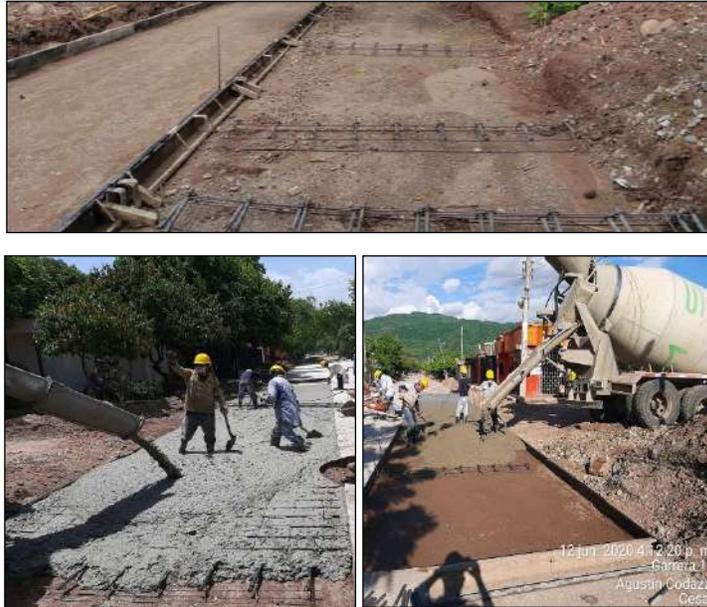
Fotografía 33 – Disposición de canastillas de Transferencia y fundidas de concreto.

- **Fundida de pista:** La actividad de fundida era realizada mediante concreto premezclado, por ende, realizada la prueba de densidad y dispuestas las canastillas de transferencia cada (3.5m) como se muestra en la **fotografía 33** se verificaba la hora de salida de la planta concretera y de llegada a la obra de cada mixer, en obra era verificado que el número de tique de referencia concordara con el recibo entregado por el conductor, por protocolos de la empresa se chequeaba la cantidad suministrada descrita en el recibo con mediciones de la pista de concreto, después de suministrado el concreto por la mixer para garantizar los M3 descritos en el recibo, el concreto era fundido y meticulosamente vibrado para garantizar que la mezcla carezca de vacíos.

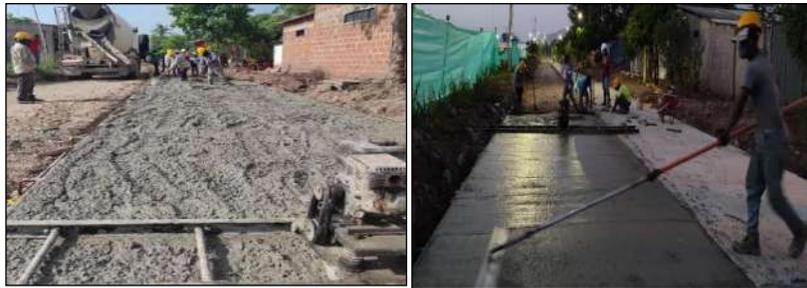
Fotografía 34 – Vibrado y llanado de placa de concreto.

- Acabados:** Los acabados se realizaban en 2 fases, una fase de vibrado con regla vibratoria y llanado, donde se dejaba la superficie de la placa de concreta lisa, utilizando una flotadora manual y posteriormente se conformaban las rugosidades transversales con un cepillo texturizado dispuestas para la abrasión de los vehículos.

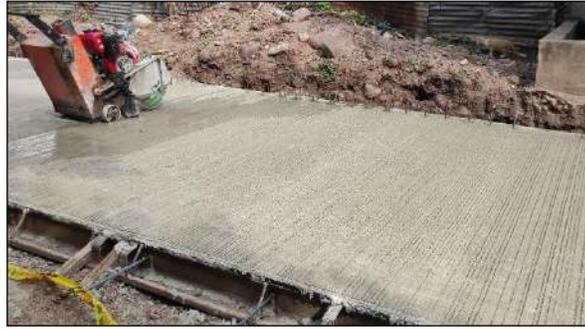
Fotografía 35 – Corte de losa de pavimento a 7 horas.

- Corte de Juntas de dilatación:** Por recomendación de la planta concretera y su diseño, las placas eran cortadas luego de 6 horas de fundidas y fraguadas, se realizaban los cortes transversales que garantizan la fisura inducida en el pavimento y su junta de dilatación por donde éste pueda maniobrar en los momentos de expansión y retracción.

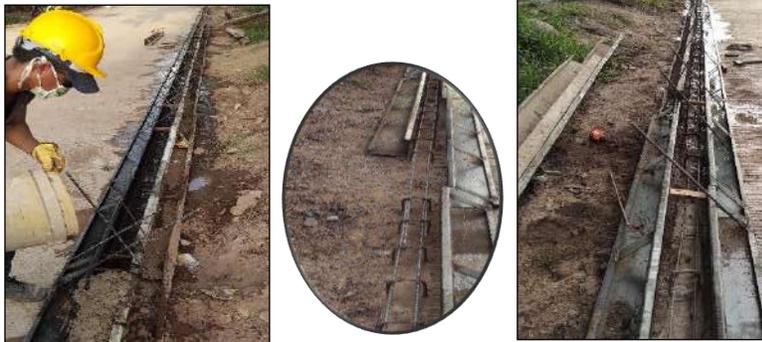
La unidad de medida de este ítem se hacía por metro lineal, sin embargo, la configuración del bordillo era con estribos de 7 cm altura y una configuración de refuerzo de aceros dispuestas 2 varillas paralelas linealmente dentro de la configuración de los estribos, para resistir a cualquier esfuerzo de flexión a la que pueda estar sometida la estructura de la siguiente manera, la **Fotografía 36** representa la disposición de formaletas, la configuración de refuerzos y los anclajes que sostienen las formaletas.

Fotografía 36 – Formateado de bordillos y configuración de refuerzos.

En el transcurso de las labores de fundida de pavimento y en conjunto con esta actividad simultáneamente se iniciaron las labores de fundida in situ de bordillos de dimensiones 17cm x 15cm el día 08/06/2020, la actividad en coordinación con el equipo de topografía quien garantizaba la alineación de los rieles de los bordillos a la cuadrilla de fundida, se trazaba una lienza a la altura indicada y se procedía a verter el concreto, la tarea del practicante era garantizar los amarres de las formaletas para que éstas se mantuvieran fijas en las labores de fundida, además de medir el ancho de fundida, el espesor era garantizado de 17cm ya que las formaletas dispuestas para la actividad eran de esta medida estándar, de 0.17m x 3m mismas que fueron utilizadas para las actividades de pavimentación, en la **fotografía 36** se evidencia la disposición de formaletas.

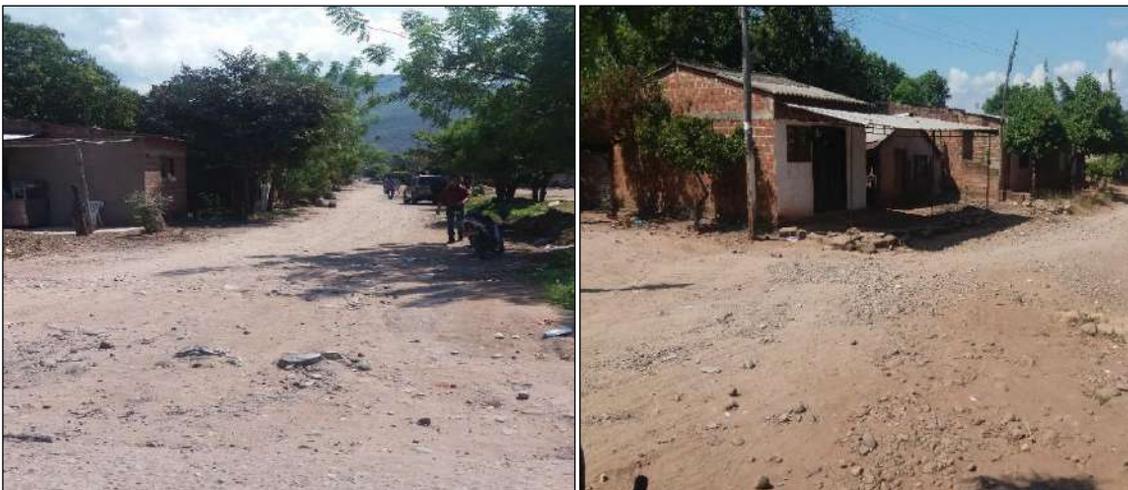
Fotografía 37 – Calle 4B Entre carreras 16 e intersección con carrera 14E.

En la **Fotografía 37** se puede evidenciar los tramos correspondientes al barrio 5 de diciembre y buenos aires del municipio de Agustín Codazzi, esta zona del municipio es considerada como invasión, sin embargo, la alcaldía guiándose en su plan de desarrollo el cual tiene como objetivo las poblaciones más vulnerables de la población, hizo posible la realización del proyecto.

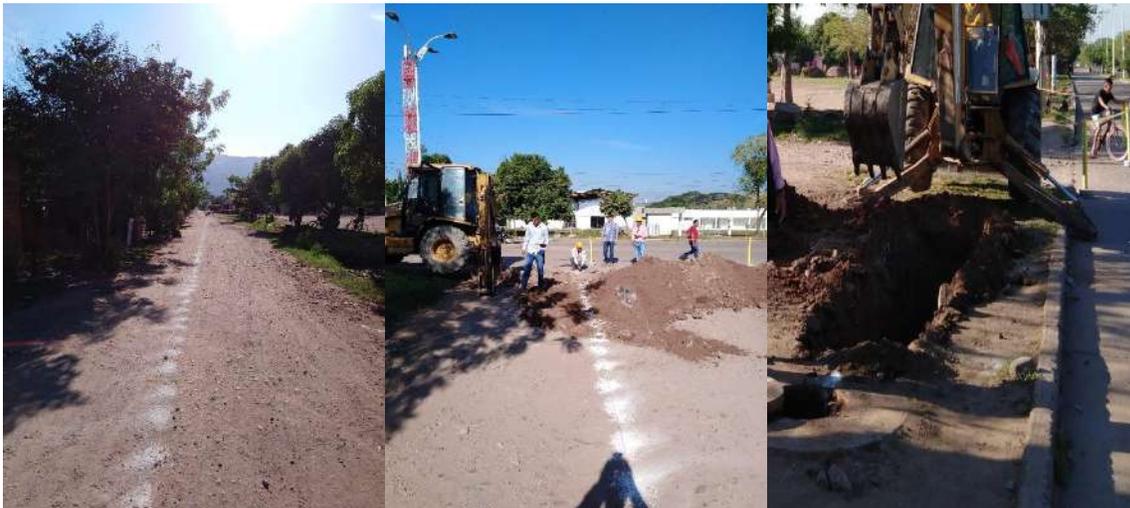
Fotografía 39 – Trazado de alineación de tubería sanitaria de 8”.

El Tramo N°4 por ser el tramo crítico de intervención donde era necesario la instalación tanto de redes sanitarias de 8” como de agua potable de 4” que abarcaban hasta la carrera 14E con calle 5. Inicialmente se atacaron los frentes de instalaciones de redes como se evidencia en la **Fotografía 39** se llevó a cabo el trazado y demarcación de la línea principal de alcantarillado, guía base del operador de retro excavadora, este trazado era dirigido por la comisión de topografía del proyecto ajustándose a las carteras de construcción.

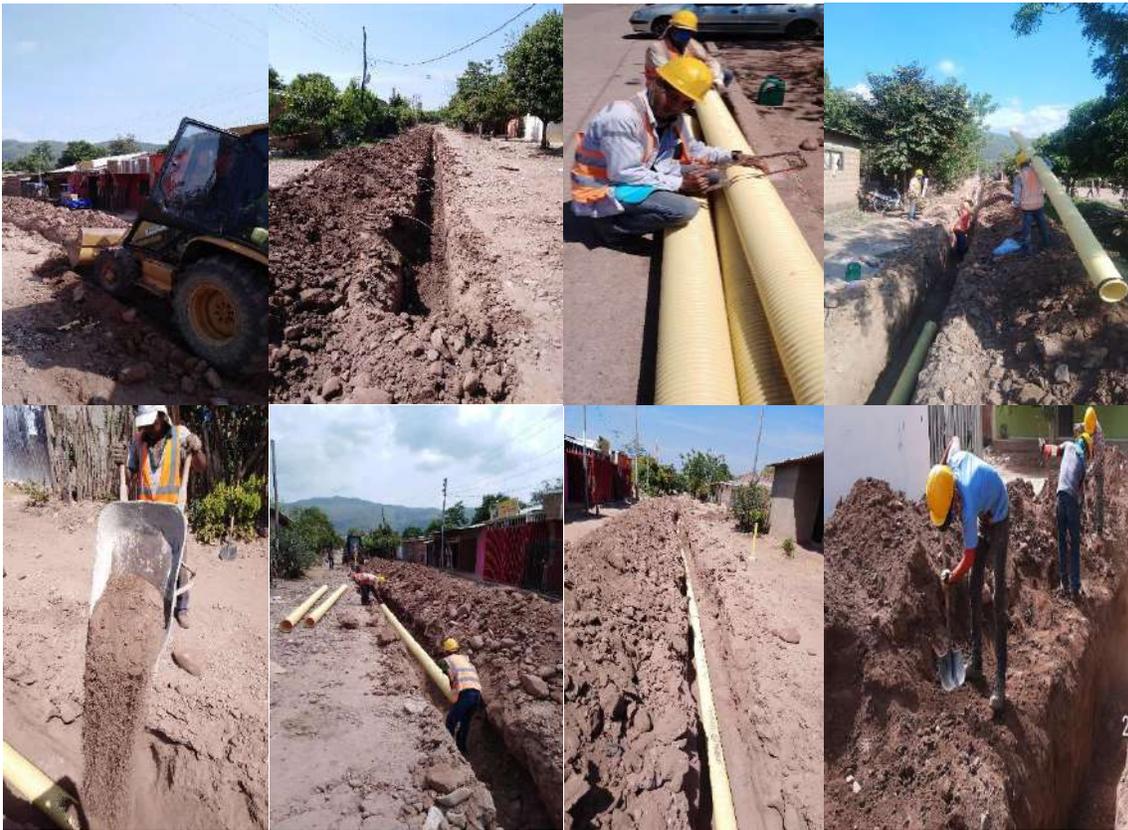
Fotografía 40 – Proceso de instalación de tubería de 8" (Tramo N°4 y N°3)

Se excavaba a profundidad de instalación, se suministraba una cama de arena de 0.15m y se instalaba la tubería de 8", mientras una cuadrilla de obreros rellenaba la excavación con 2 capas de 0.45m que eran compactadas a rana, canguro y manualmente a pisón donde las casas eran susceptibles a fisuras por culpa de la vibración.

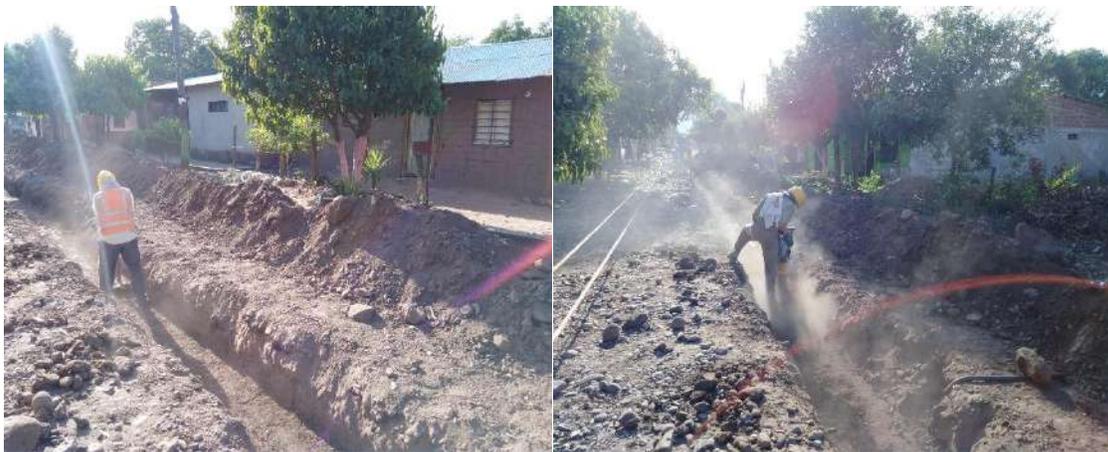
Fotografía 41- Compactación de zanja de 8".

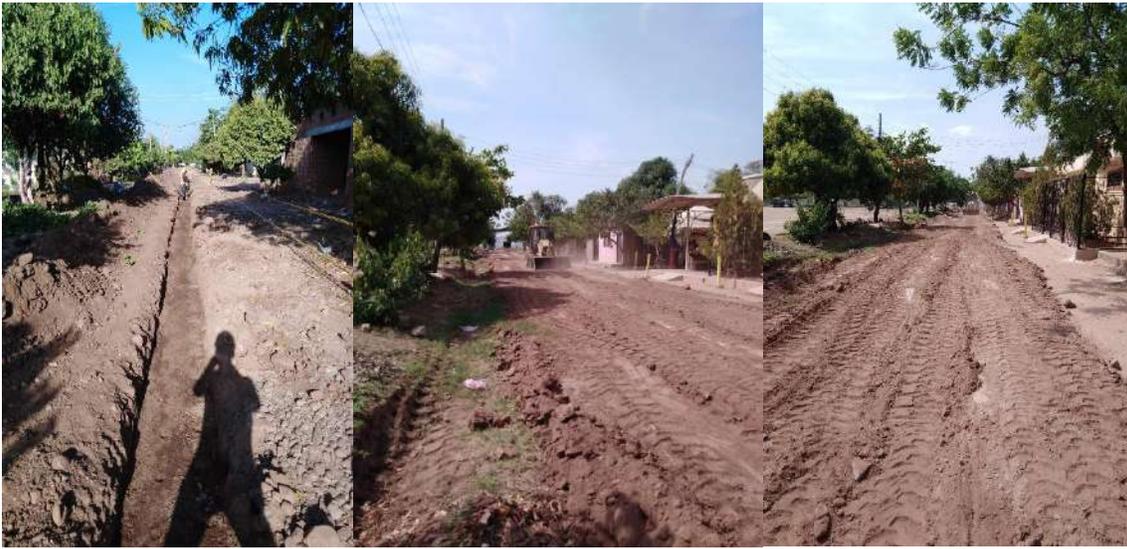
Fotografía 42 – Relleno de sitio.

La capa de relleno superficial era finalmente cubierta con la retroexcavadora y compactada con las llantas de esta, posteriormente el frente de instalación de redes iniciaba las actividades de instalación de tuberías de 6" para instalaciones sanitarias.

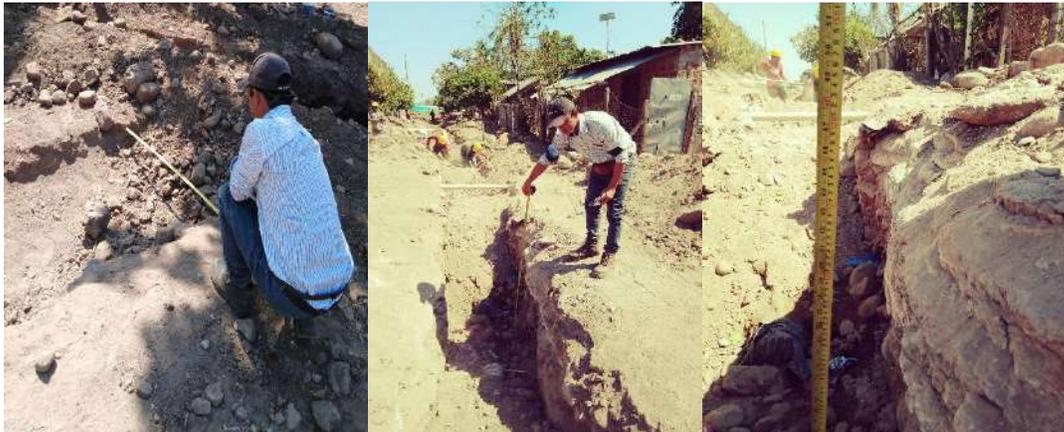
Fotografía 43 - Medición de profundidad de excavación (H) Tramo N°3 (Carrera 14E entre calles 4b y 9).

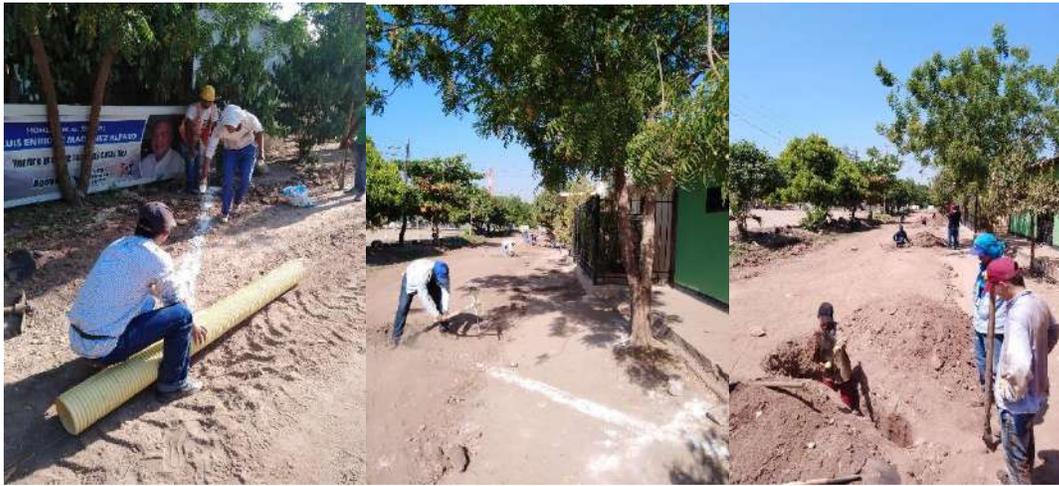
Fotografía 44 – Trazado y excavación de redes domiciliarias.

El trazado de la alineación de excavación para la instalación de tubería de 6" domiciliarias se hacían presentando la silla yee en una tubería de 8" para garantizar la alineación de 45°, se excavaban a profundidades mínimas de 0.60m (altura de instalación a cajilla de inspección) y máximas de 1.8m (profundidad de tubo de 8").
